**EVALUACIÓN SUPERFICIAL DEL PAVIMENTO FLEXIBLE CON
EL MÉTODO DEL ÍNDICE DE CONDICIÓN DEL PAVIMENTO
MEDIANTE LA FOTOGRAMETRÍA AÉREA DE LA VÍA
LAMPA – CARACARA DE LA REGIÓN PUNO**

TESIS PRESENTADA POR:

Bach. CYNTHIA MANRIQUE QUENALLATA

2024

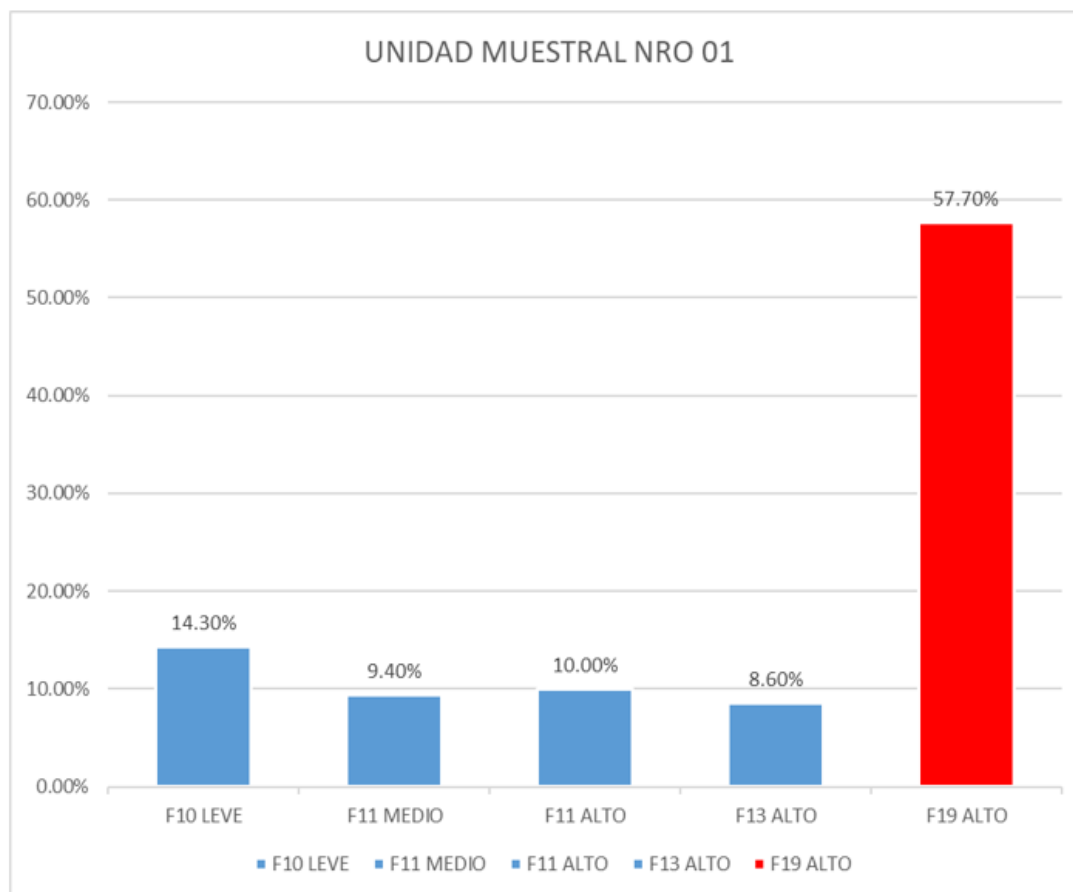
Figura 39.*Unidad muestral nro 01 evaluado en campo*

Al fallo de desprendimiento de áridos, identificado específicamente como fallo número 19, se le ha asignado un nivel de gravedad ALTO y es responsable del 57,70% de todos los casos registrados. El fallo 10, que consiste en grietas longitudinales y transversales, recibe un valor de gravedad LEVE. Este fallo en particular representa el 14,30% de todos los fallos. El parcheado, identificado como fallo 11, tiene un nivel de gravedad significativamente elevado y contribuye al 10,00% del total de fallos. Además, tiene un nivel de gravedad clasificado como MEDIO y representa el 9,40% del total de fallos. El fallo 13, a menudo conocido como lagunas o baches, tiene un grado de gravedad del 8,60%, lo que indica un nivel de gravedad alto.

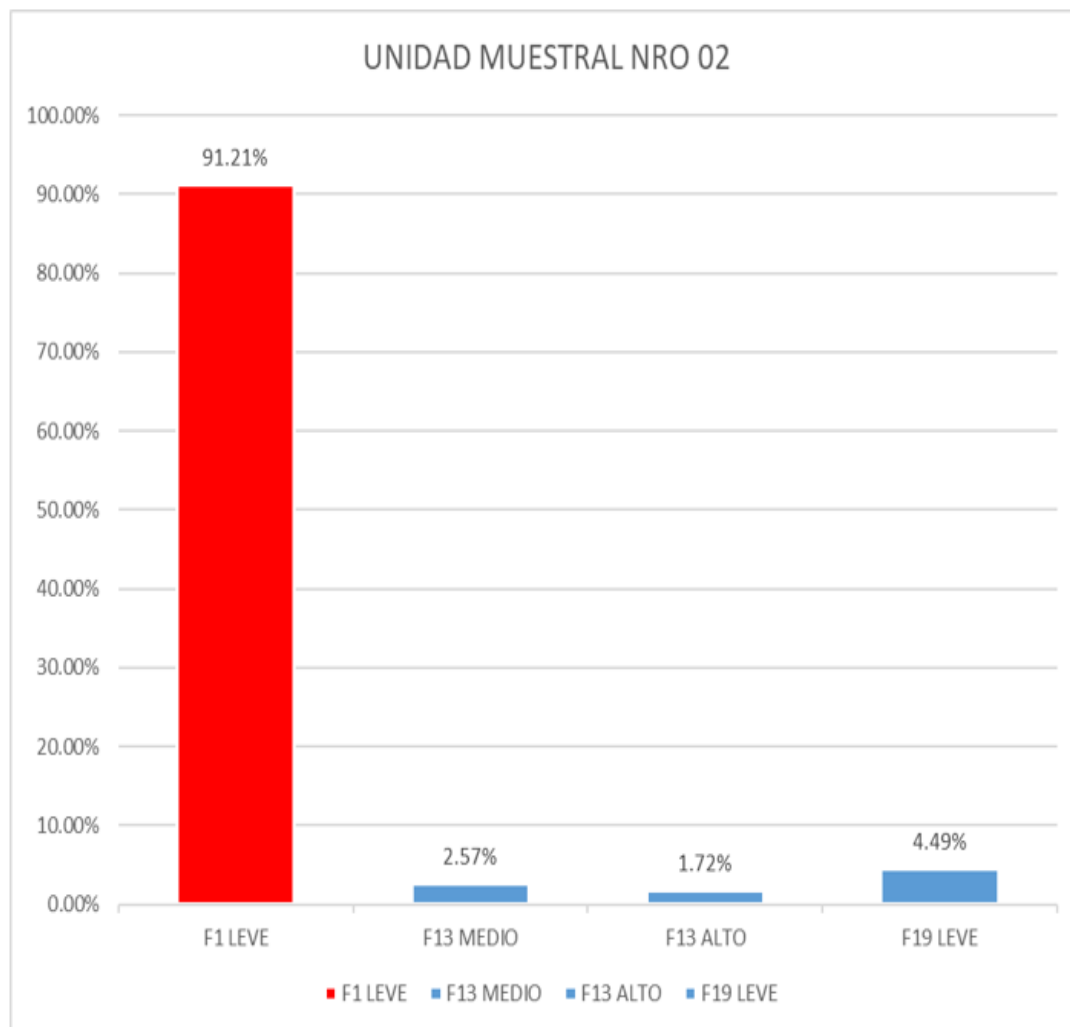
Unidad muestral nro 02 analizado en campo

El fallo 01, a menudo conocido como piel de cocodrilo, representa el 91,21% del total de fallos y se clasifica con un grado de gravedad de LIGERO. El fallo 13, conocido como Huecos o baches, representa el 2,57% de todos los fallos y tiene un nivel de gravedad clasificado como MEDIO. Además, tiene un nivel de gravedad categorizado como ALTO, constituyendo el 1,72% del total de fallos. El problema número 19, conocido como desprendimiento de áridos, representa el 4,50% de todos los problemas y tiene un nivel de gravedad clasificado como LEVE.

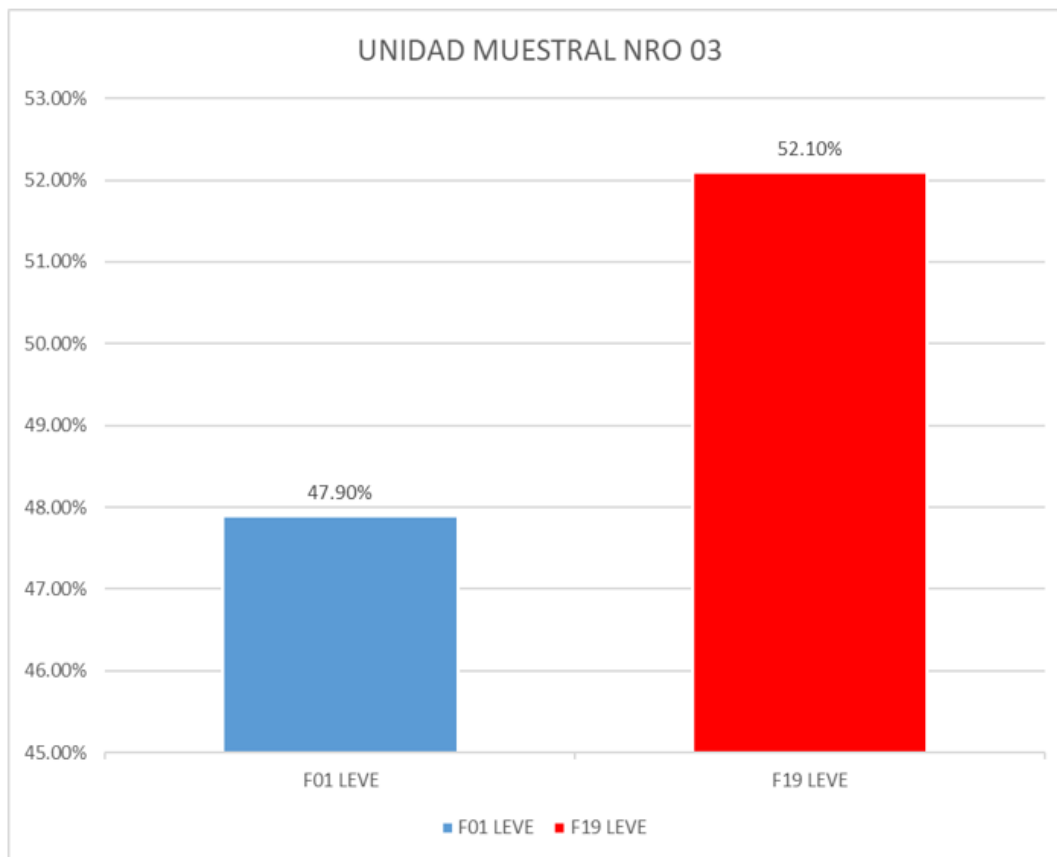
Unidad muestral nro 03 analizado en campo

El fallo 19, también conocido como desprendimiento de áridos, tiene un nivel de gravedad del 52,10%, mientras que el fallo 01, o piel de cocodrilo, tiene un nivel de gravedad del 47,90%. Ambos fallos se clasifican como de gravedad leve.

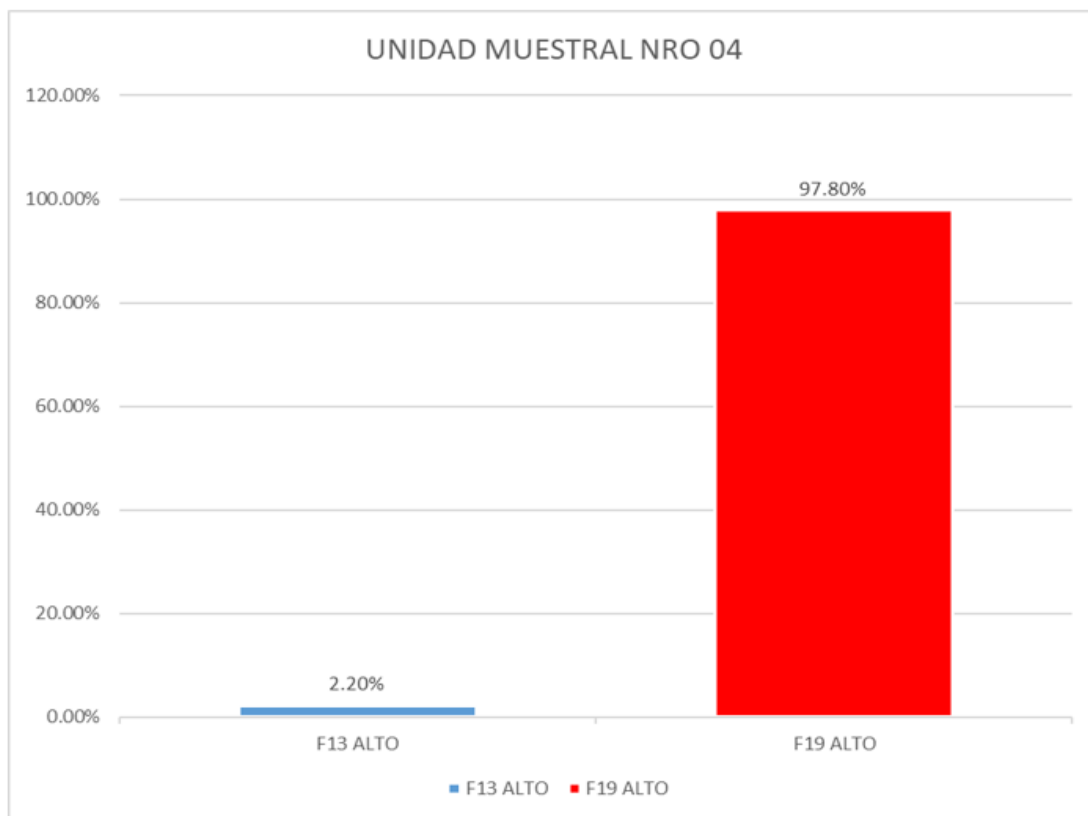
Unidad muestral nro 04 analizado en campo

El fallo 19, que se caracteriza por el desconchado de áridos, tiene un nivel de severidad del 97,80% y se clasifica como de severidad ALTA. Por otro lado, el fallo 13, que implica agujeros o baches, tiene un nivel de gravedad del 2,20% y también se clasifica como de gravedad ALTA. Se considera que cada uno de estos fallos tiene un nivel de gravedad extremadamente alto.

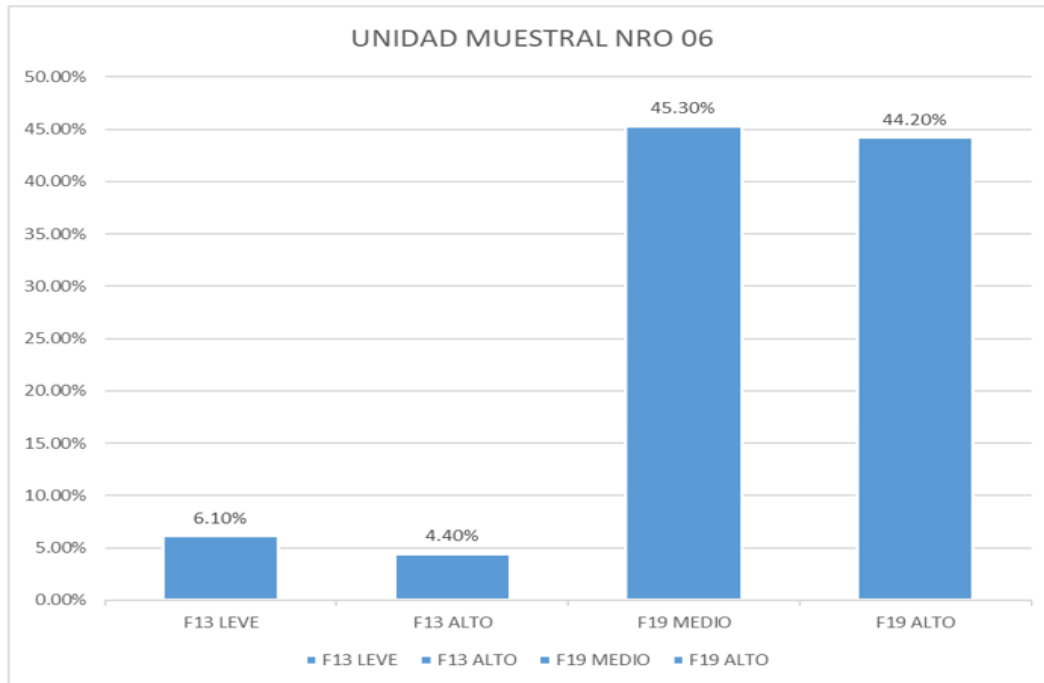
Unidad muestral nro 06 analizado en campo

El fallo 19, también conocido como desprendimiento de áridos, tiene un nivel de gravedad del 45,30%, que se considera de gravedad MEDIA. Del mismo modo, el fallo 13, conocido como Vacíos o baches, tiene un nivel de gravedad del 6,10% clasificado como gravedad LEVE, y del 4,40% clasificado como gravedad ALTA. El fallo 19, con un nivel de gravedad del 47,30%, puede considerarse de gravedad ALTA.

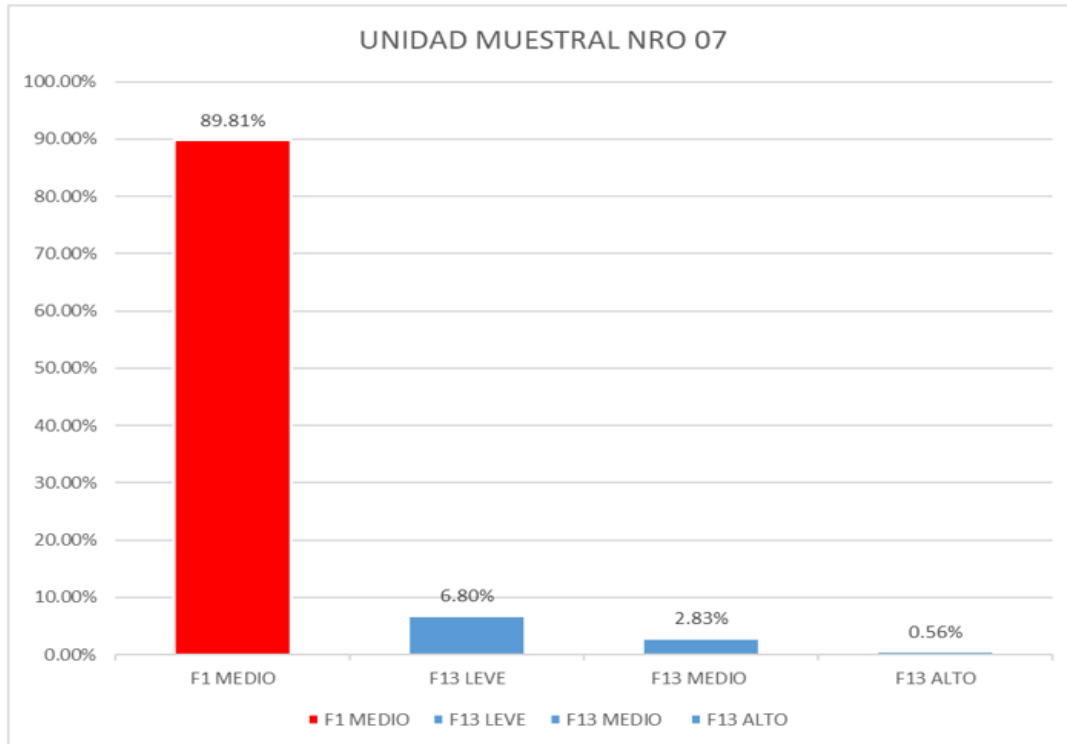
Unidad muestral nro 07 analizado en campo

Explicación: El fallo 01, también conocido como piel de cocodrilo, tiene un nivel de gravedad MEDIO y es responsable del 89,81% del total de defectos. Basándose en el nivel de gravedad, el fallo 13 (Huecos o baches) tiene un nivel de gravedad LEVE para el 6,80% de los fallos, MEDIO para el 2,83% de los fallos y ALTO para el 0,56% de los fallos. El nivel de gravedad viene determinado por el número de defectos.

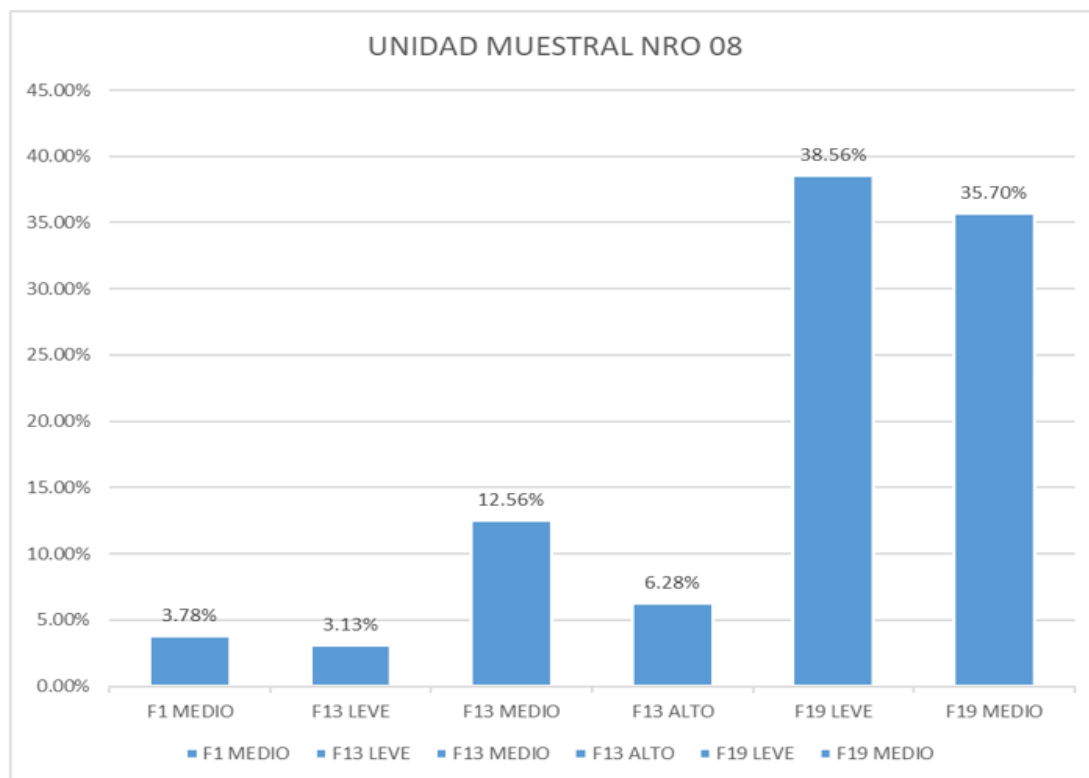
Unidad muestral nro 08 analizado en campo

El nivel de gravedad del fallo 1 (piel de cocodrilo) es MEDIO, y la proporción de fallos que se producen es del 3,78%. El fallo 19, denominado “Desprendimiento de árido”, tiene un nivel de gravedad MEDIO, con un % del 35,70%, y un nivel de gravedad LEVE, con un % del 38,56%. El fallo 13 (Baches o huecos) tiene un nivel de gravedad ALTO, con un porcentaje del 6,28%, un nivel de gravedad MEDIO, con un % del 12,56%, y un grado de gravedad LEVE, con un porcentaje del 3,13%. Hay tres niveles de gravedad diferentes para este fallo.

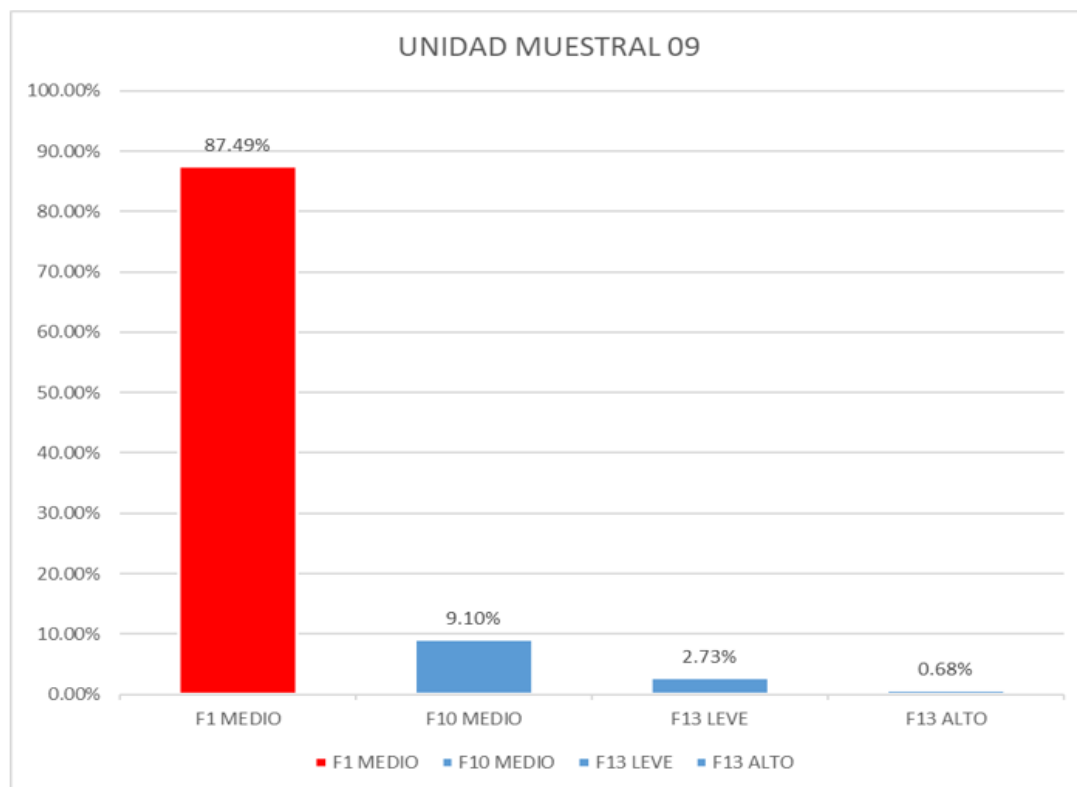
Unidad muestral nro 09 analizado en campo

Además de denominarse piel de cocodrilo, el fallo 01 se caracteriza por un índice de gravedad MEDIO y es responsable del 87,49% del total de defectos. Las grietas que discurren longitudinal y transversalmente se denominan Falla 10, que también tiene un índice de gravedad MEDIO y representa el 9,10% del total de defectos. El fallo 13, caracterizado por huecos y baches, tiene un nivel de gravedad ALTO y representa el 0,68% de los fallos. Además, el fallo 13 tiene un nivel de gravedad LEVE del 2,73%. Todos estos defectos tienen un grado de gravedad que se considera moderado.

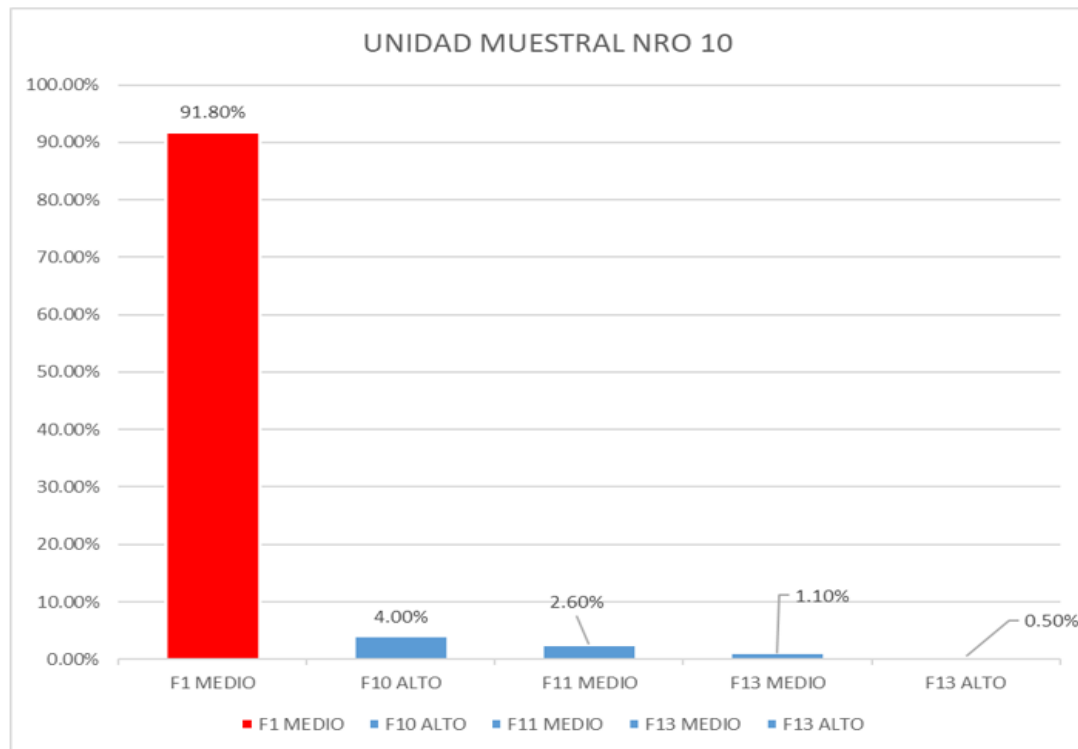
Unidad muestral nro 10 analizado en campo

El primer defecto, que suele denominarse piel de cocodrilo, tiene un grado de gravedad MEDIO y es responsable del 91,80% del total de fallos. El defecto número 13, al que se denomina Huecos y baches, tiene un índice de gravedad MEDIO y es responsable del 1,10% del total de averías. Además, tiene un índice de gravedad ALTO, que representa el 0,50% del total de problemas. El defecto 10, que se refiere a grietas que discurren longitudinal y transversalmente, tiene un índice de gravedad ALTO y es responsable del 4,00% del total de averías. El undécimo y último defecto, que se denomina Parcheado, tiene un grado de severidad MEDIO y es responsable del 2,60% del total de problemas. El mismo grado de dureza repercute por igual en todos y cada uno de estos fallos.

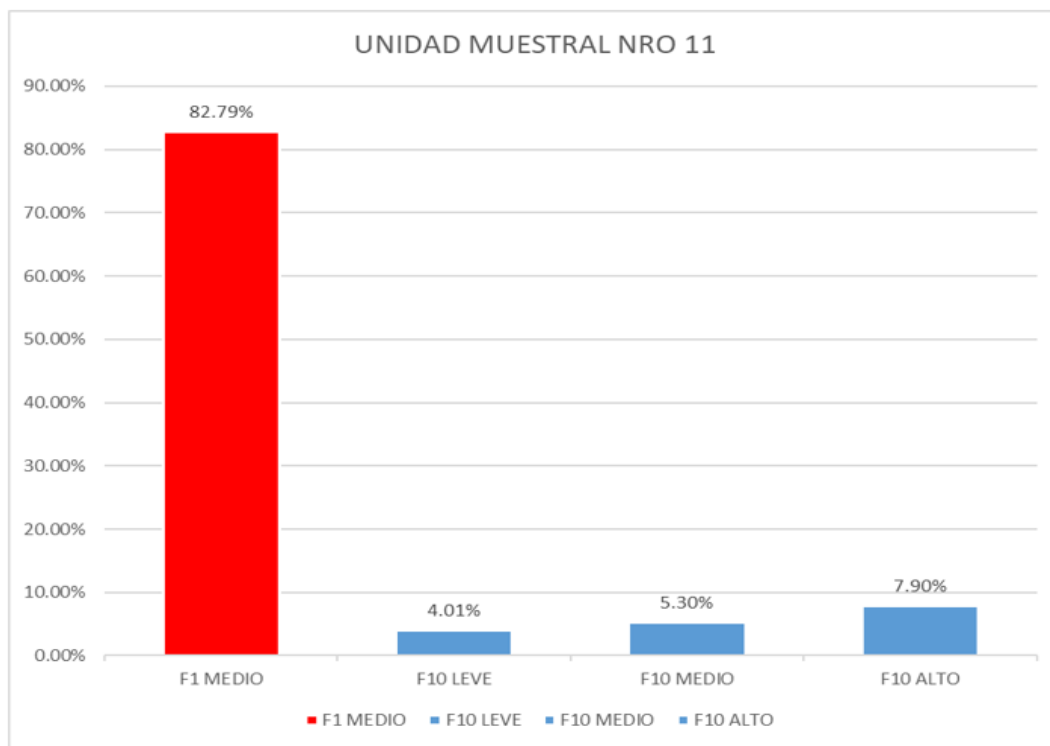
Unidad muestral nro 11 analizado en campo

El defecto piel de cocodrilo, que es el primer problema, tiene un nivel de gravedad MEDIO y es responsable del 82,79% del total de fallos. El fallo 10, compuesto por grietas longitudinales y transversales, tiene un grado de gravedad ALTO para el 7,90% de los fallos, MEDIO para el 5,30% de los fallos y LEVE para el 4,01% de los fallos. Por el contrario, el fallo 10 tiene un nivel de gravedad LEVE en el 4,01% de los fallos. Ambos problemas tienen un grado de severidad que se considera grave.

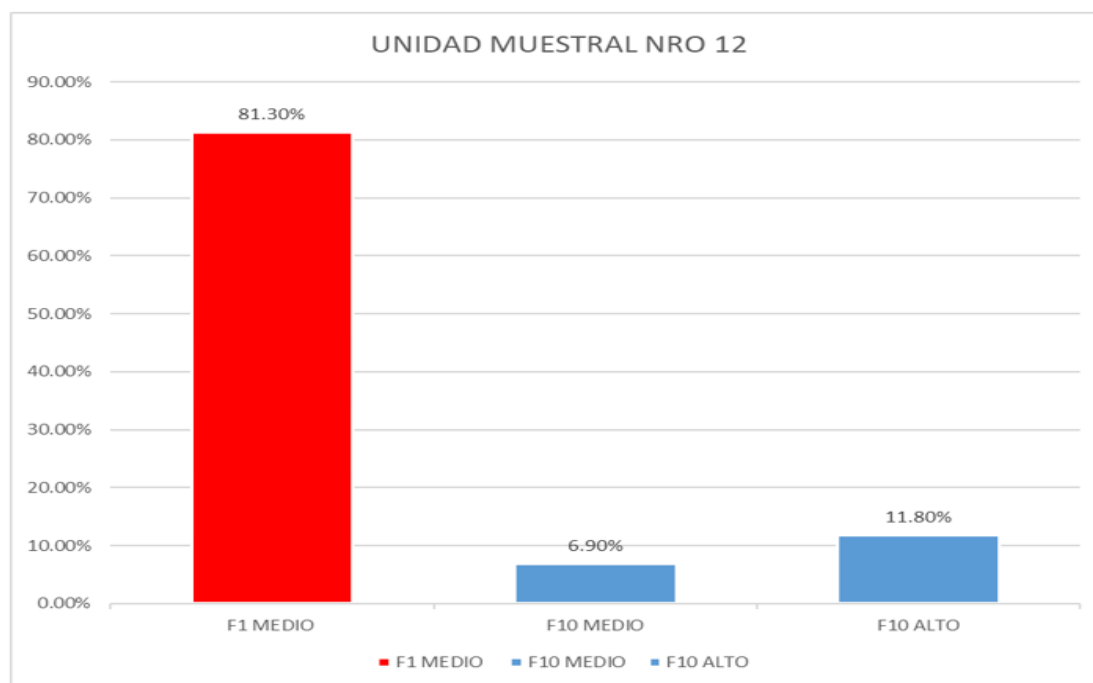
Unidad muestral nro 11 analizado en campo

El fallo conocido como Fallo 01, que se caracteriza por la piel de cocodrilo, tiene un grado de gravedad MEDIO y es responsable del 81,30% de los fallos. Además, el fallo 10, caracterizado por grietas longitudinales o transversales, tiene una gravedad MEDIA y es responsable del 6,90% de los fallos. Por otra parte, el fallo 11, que tiene una calificación de gravedad ALTA, es responsable del 11,80% de los problemas encontrados.

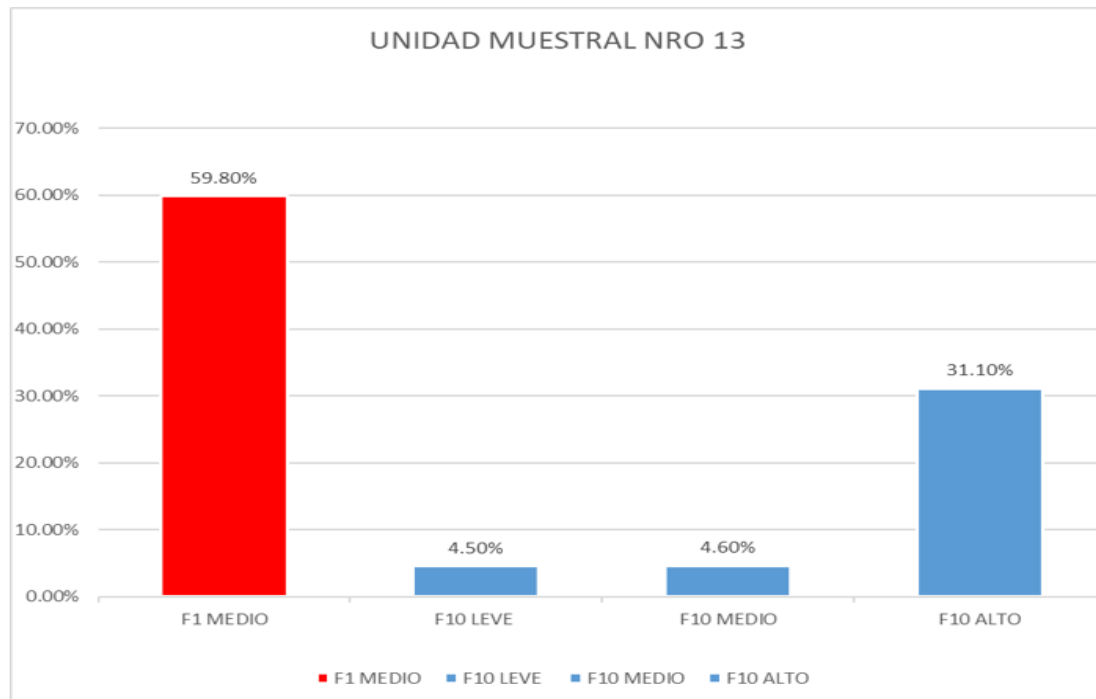
Unidad muestral nro 13 evaluado in-situ

El nivel de gravedad del fallo 01 (piel de cocodrilo) es MEDIO, y la tasa de fallos para este fallo en particular es del 59,80%. El nivel de gravedad del fallo 10 (grietas longitudinales y transversales) se considera LEVE, y la tasa de fallo de este fallo es del 4,50%. El fallo 10, que consiste en grietas que discurren longitudinal y transversalmente, tiene un índice de fallo del 4,60% y un nivel de gravedad MEDIO. Es importante señalar que el fallo 01, que consiste en grietas longitudinales y transversales, tiene un nivel de gravedad ALTO y un índice de fallo del 31,10%.

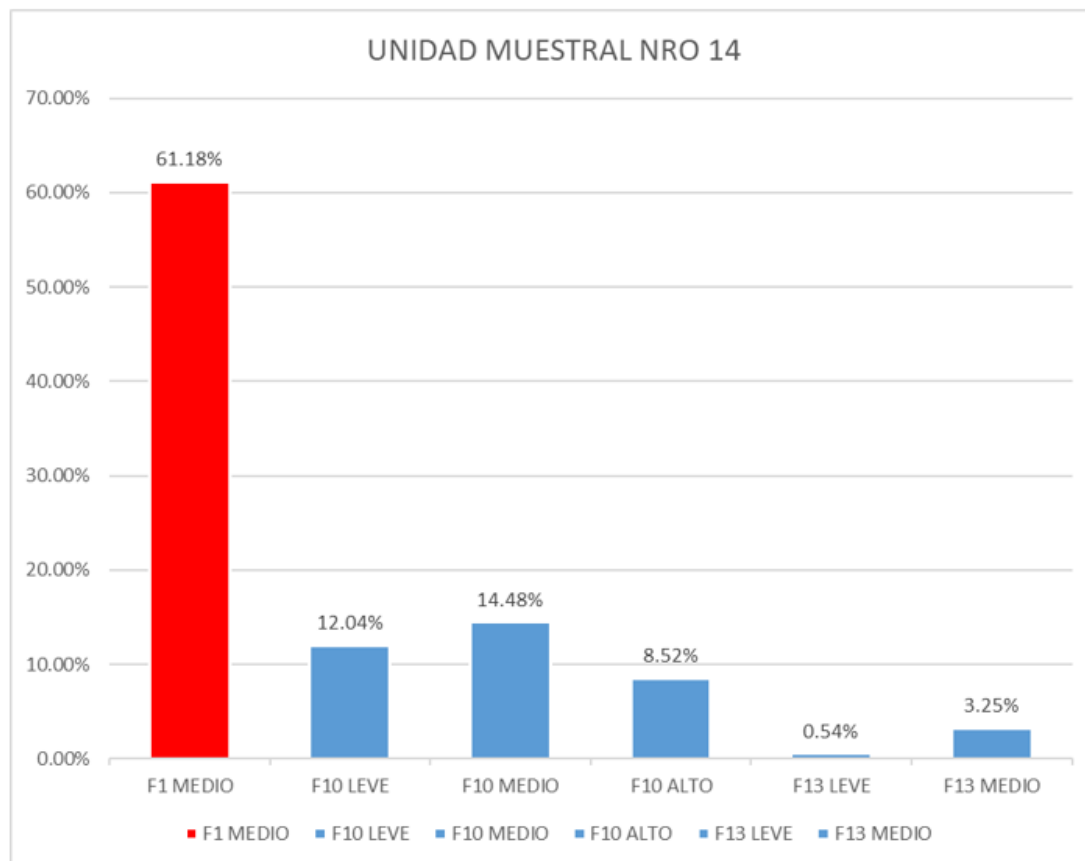
Unidad muestral nro 14 analizado en campo

Se asigna un nivel de gravedad MEDIO al defecto 01, también denominado piel de cocodrilo. Este defecto es responsable del 61,18% de los fallos. El 12,4% de los fallos corresponde al defecto 10, que se caracteriza por grietas longitudinales y transversales y tiene una gravedad global LIGERA. Además, tiene un nivel de gravedad MEDIO, que representa el 14,48% de los defectos, y también tiene un nivel de gravedad ALTO, que representa el 8,52% de los defectos. Es importante señalar que el fallo 13, que se caracteriza por la existencia de lagunas o baches, tiene un nivel de gravedad LIGERO y representa el 0,54% del total de fallos. También se le asocia un nivel de gravedad MEDIO, y es responsable del 3,25% de los defectos.

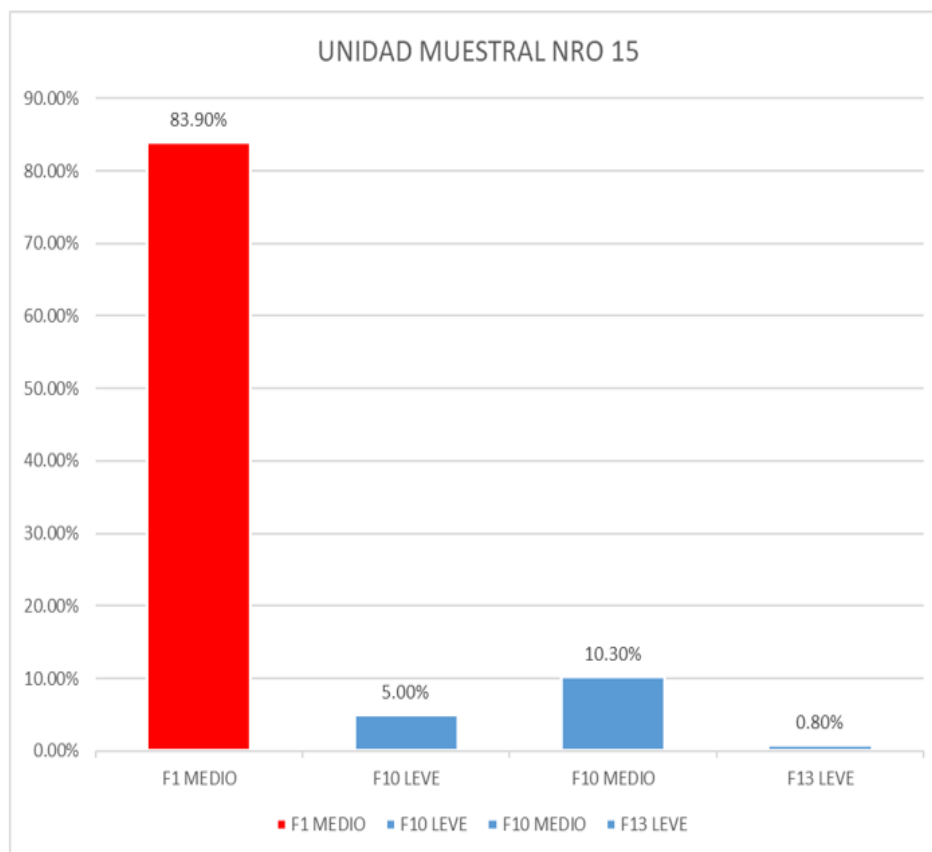
Figura 52.*Unidad muestral nro 15 analizado en campo*

Además de denominarse piel de cocodrilo, la falla 01 se caracteriza por un nivel de gravedad MEDIO y es responsable del 83,90% del total de defectos. El fallo 10, caracterizado por grietas longitudinales y transversales, tiene un nivel de gravedad MEDIO y es responsable del 5,00% de los fallos. Además, el defecto 10 tiene un nivel de gravedad MEDIO y representa el 10,30% de los defectos. Por último, pero no por ello menos importante, el fallo 13, caracterizado por huecos o baches, tiene un nivel de gravedad LEVE y es responsable del 0,80% de los defectos. El nivel de gravedad de cada uno de estos problemas es bastante modesto.

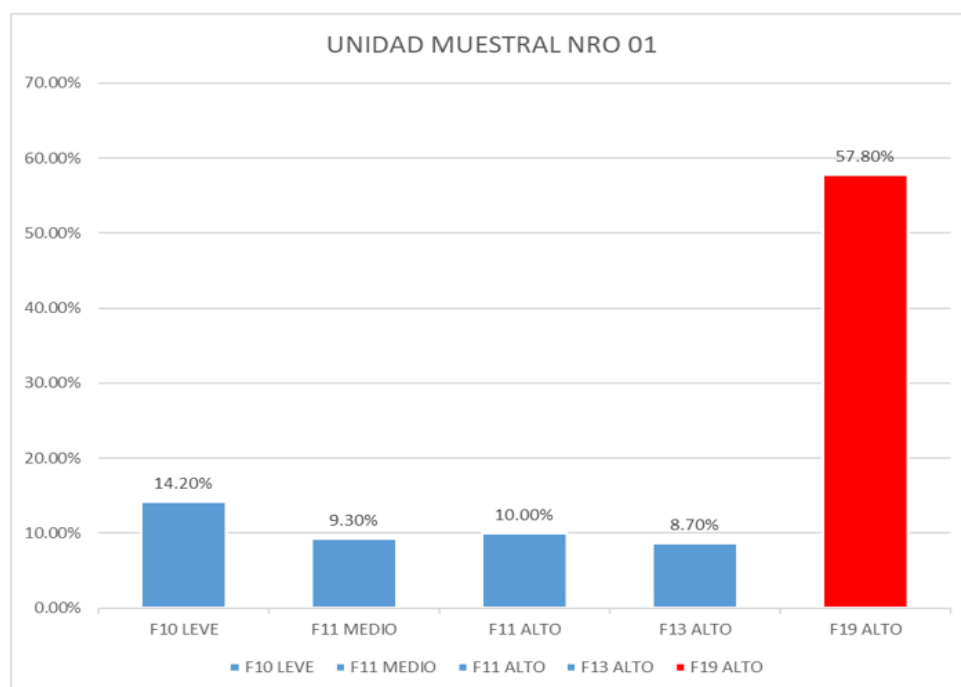
Unidad muestral nro 01 analizado con fotometría con dron

Explicación: El grado de gravedad asignado al fallo número 19, que suele denominarse desconchamiento de áridos, se califica como ALTO. Esta falla representa el 57,80% de todas las fallas. La falla número 10, que se caracteriza por fracturas tanto en sentido longitudinal como transversal, tiene un nivel de severidad calificado como LEVE y representa el 14,20% de todas las fallas disponibles. Al defecto número 11, relacionado con el parcheado, se le ha asignado un nivel de gravedad ALTO y representa el 10,00%.

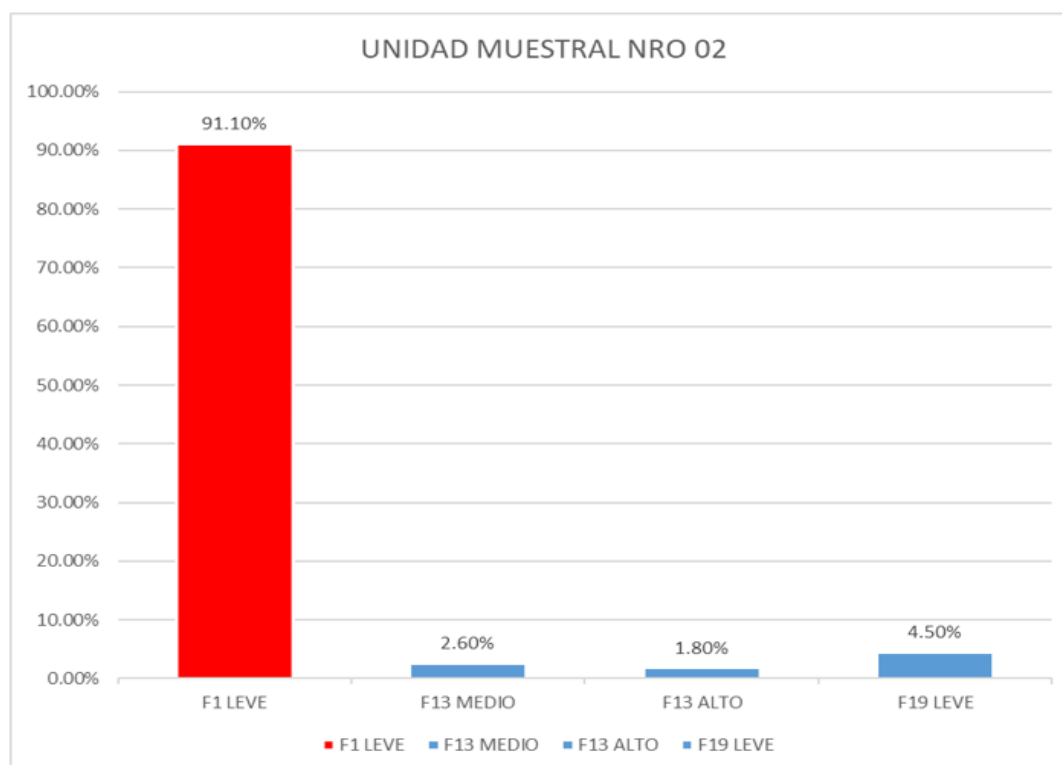
Unidad de muestra nro 02 analizado con fotometría con dron

En concreto, está en relación con las densidades que se adquirieron de la unidad de muestra que se analizó mediante el uso de fotogrametría con drones. Existe un importante grado de severidad asociado a los huecos o baches, como muestra el nivel de severidad del 8,70%.

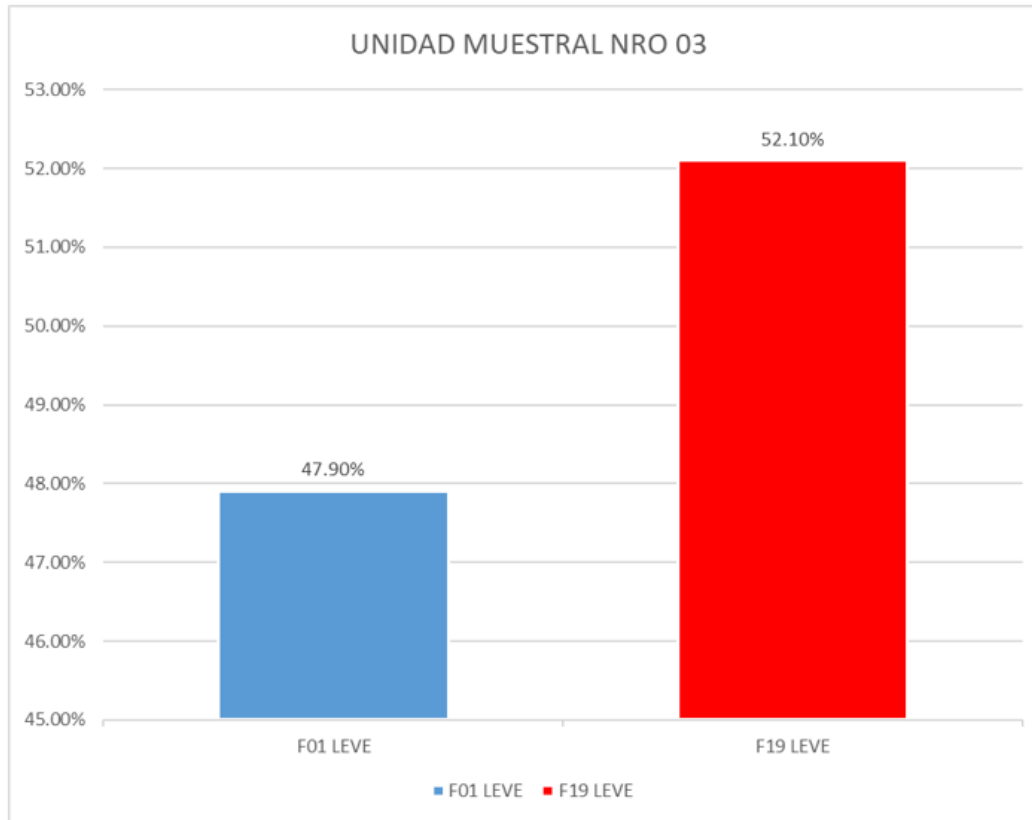
En concreto, el fallo 19 (desprendimiento de áridos) tiene un nivel de gravedad del 52,10%, mientras que el fallo 01 (piel de cocodrilo) tiene un nivel de gravedad del 47,90%. Ambos fallos se consideran menores.

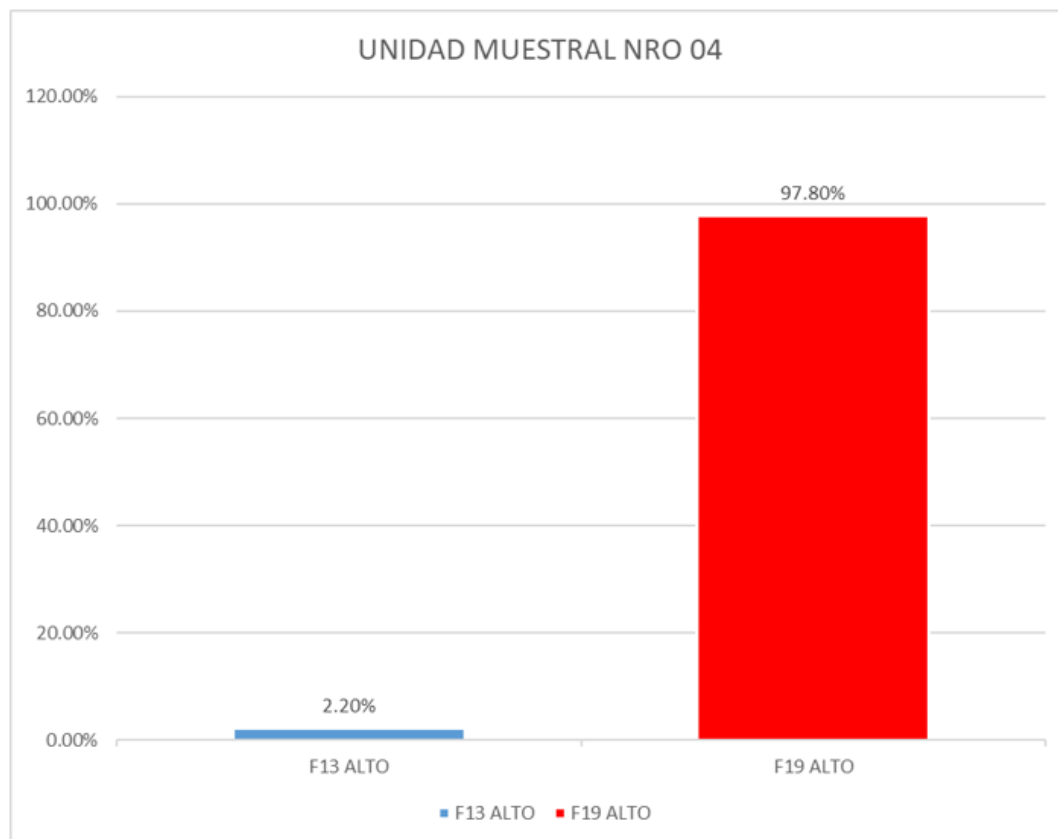
El fallo 19, que se denomina desprendimiento de áridos, es responsable del 97,80% de los fallos totales y se clasifica con un nivel de gravedad ALTO. Por otro lado, el fallo 13, relacionado con huecos o baches, representa el 2,20% del total de fallos y también tiene un nivel de gravedad considerado ALTO. Los dos fallos que se han descrito aquí se consideran ambos de gravedad alta.

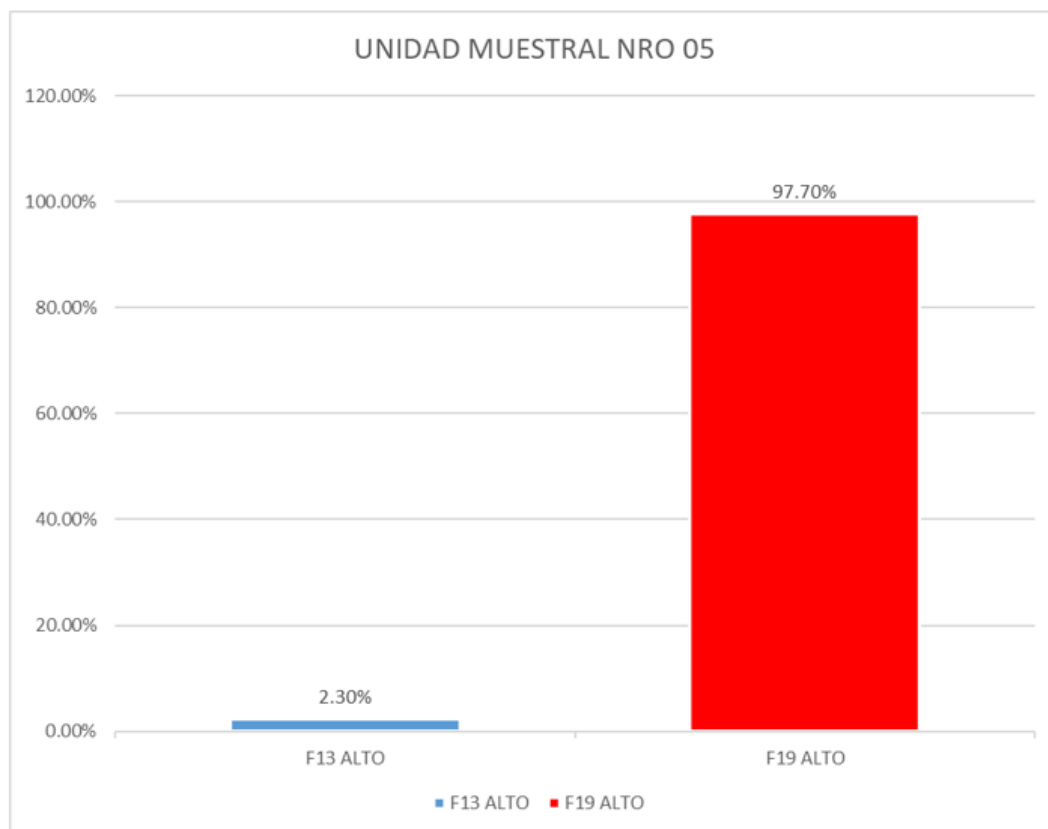
El nivel de severidad del Fallo 19 (desconchamiento de áridos) es ALTO, y representa el 97,70% del total de fallos. Por otro lado, el fallo 13 (huecos o baches) también tiene un nivel de gravedad ALTO, y representa el 2,30% del total de fallos. La gravedad de cada uno de estos fallos se considera muy grave.

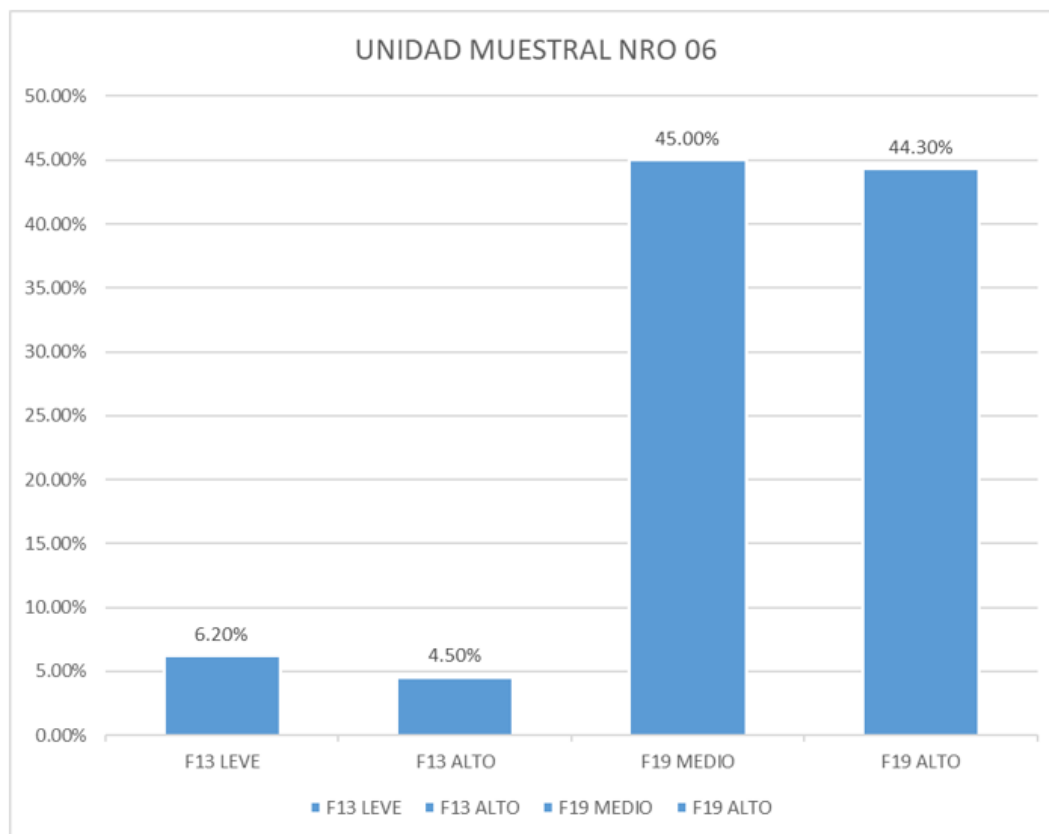
Para ser más específicos, la falla 19 (desprendimiento de áridos) puede clasificarse con un nivel de severidad del 45,00% con un nivel de severidad MEDIO, y del mismo modo, puede clasificarse con un grado de severidad del 44,30% con un grado de severidad ALTO. Además, el fallo 13, que hace referencia a la existencia de agujeros o baches, es responsable del 6,20% del total de fallos y se clasifica con un nivel de gravedad que se considera MEDIO. Además, es responsable del 4,50 por ciento del total de defectos y se clasifica con un nivel de gravedad que se considera grave.

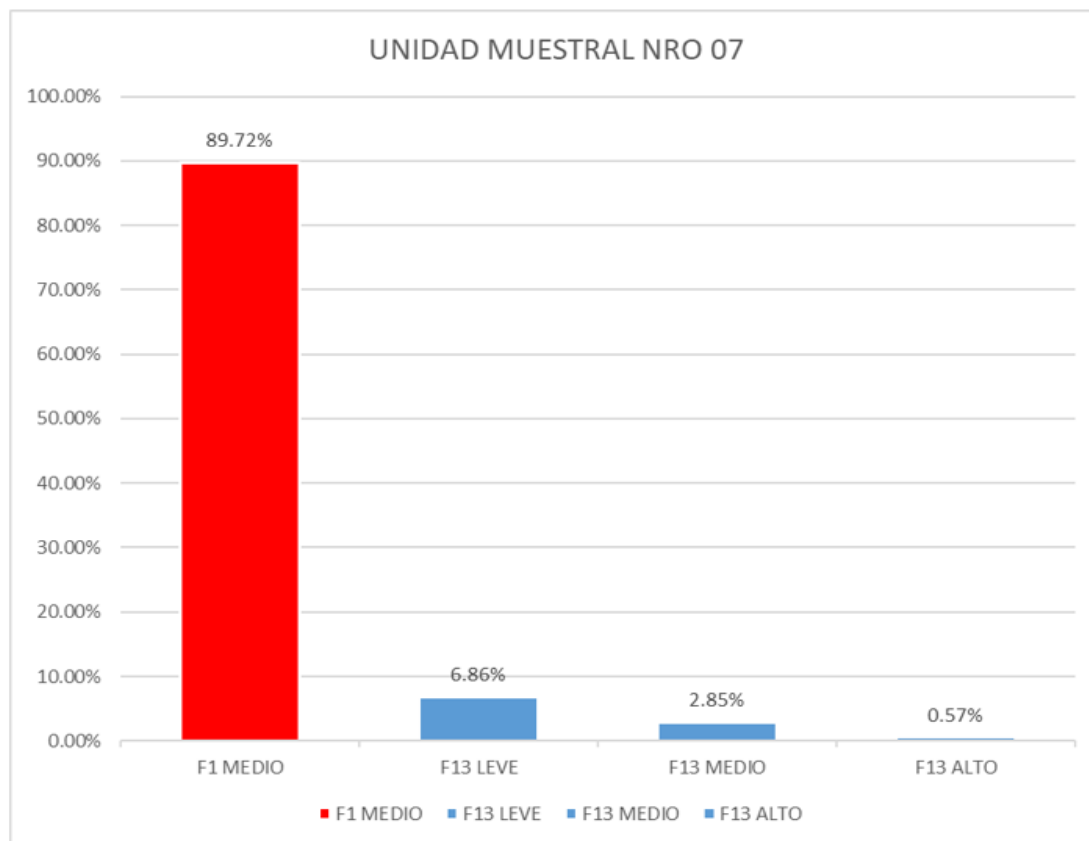
La falta 01 (Piel de cocodrilo) tiene un grado de gravedad MEDIO, que representa el 89,72% del total. Por otra parte, el defecto 13 (Huecos o baches) tiene un nivel de gravedad LEVE para el 6,86% del total, MEDIO para el 2,85% del total y ALTO para el 0,57% del total según el nivel de gravedad. Este defecto se caracteriza por los tres niveles de gravedad.

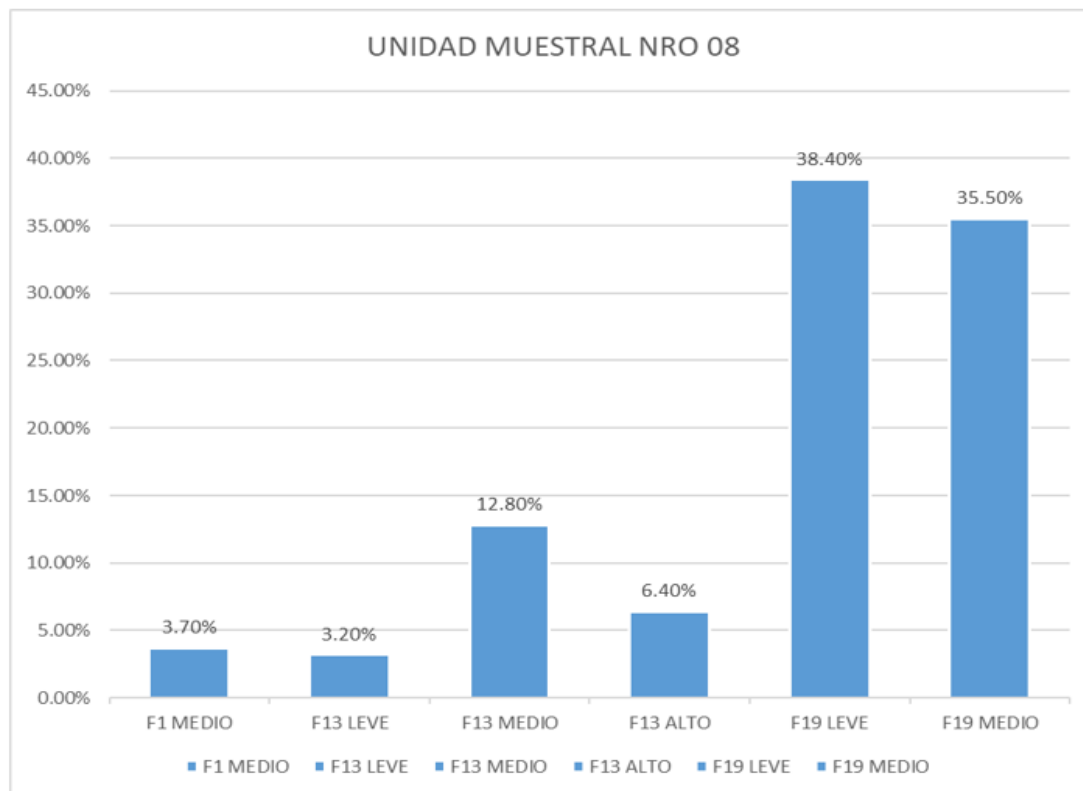
En términos de gravedad, el fallo 1 (Piel de cocodrilo) se clasifica como MEDIO, y su proporción es del 3,70%. El fallo 19 (desprendimiento del agregado) tiene un nivel de gravedad MEDIO y un porcentaje del 35,50%, y también tiene un nivel de gravedad LEVE y un porcentaje del 38,40%. Ambos fallos contribuyen al porcentaje global. El fallo 13 (Baches o socavones) tiene un nivel de gravedad ALTO y un porcentaje del 6,40%, un nivel de gravedad MEDIO y un porcentaje del 12,80%, y un nivel de gravedad LEVE y un porcentaje del 3,20%.

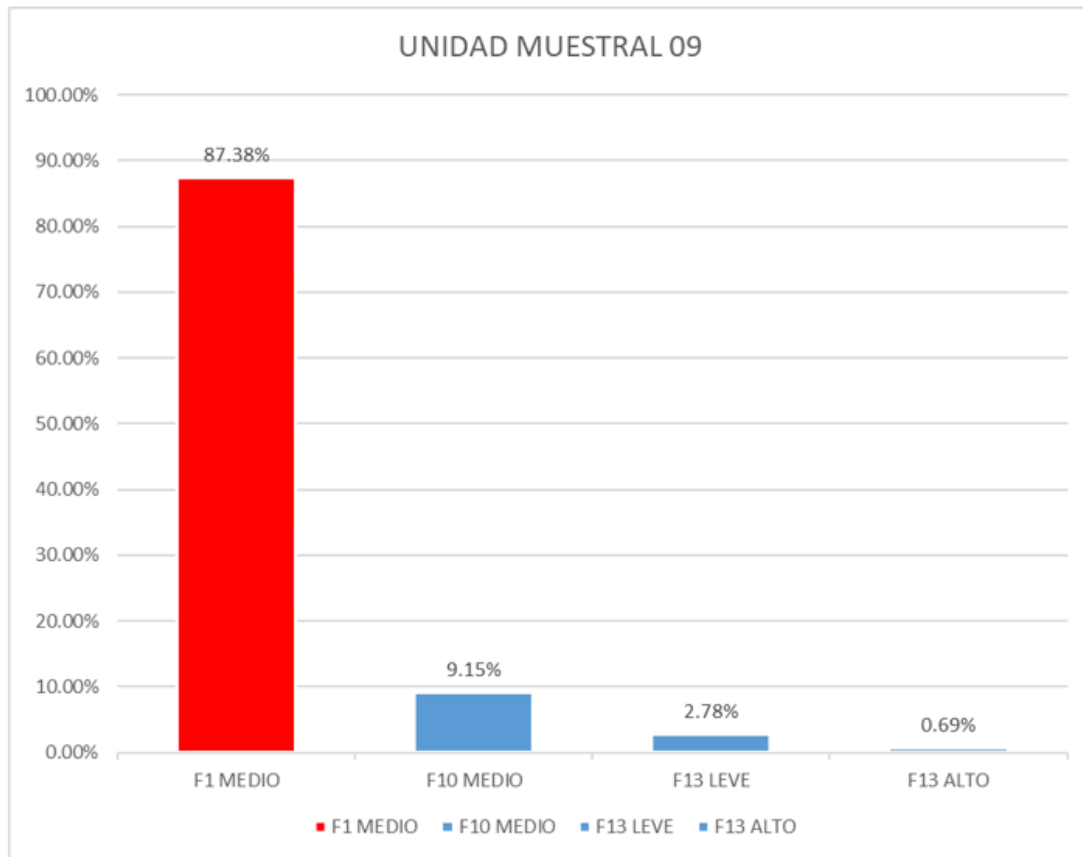
El nivel de gravedad de la falla 01, también conocida como piel de cocodrilo, es MEDIO, y es responsable del 87,38% de todos los problemas descubiertos. Además de presentar fracturas longitudinales y transversales, el fallo 10 se clasifica como de gravedad intermedia. En total, es responsable del 9,15% de todos los errores. La decimotercera falla, que se caracteriza por la existencia de huecos y baches, tiene un grado de gravedad alto y es responsable del 0,69% de las dificultades descubiertas. Además, tiene un índice de gravedad del 2,78%, que se considera de carácter leve.
