**EVALUACIÓN SUPERFICIAL DEL PAVIMENTO FLEXIBLE CON
EL MÉTODO DEL ÍNDICE DE CONDICIÓN DEL PAVIMENTO
MEDIANTE LA FOTOGRAMETRÍA AÉREA DE LA VÍA
LAMPA – CARACARA DE LA REGIÓN PUNO**

TESIS PRESENTADA POR:

Bach. CYNTHIA MANRIQUE QUENALLATA

2024

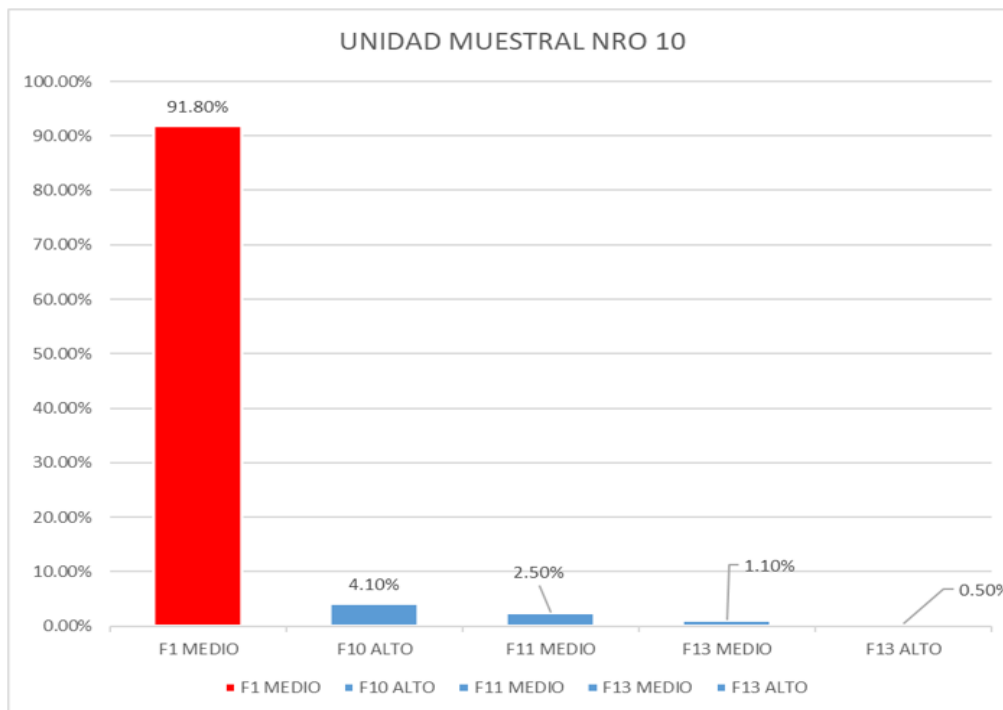
La imperfección en la piel del cocodrilo, que se conoce como defecto 01, tiene un nivel de gravedad clasificado como MEDIO y es responsable del 91,80% de los problemas. El decimotercer defecto, que se denomina lagunas y baches, tiene un nivel de gravedad clasificado como MEDIO y es responsable del 1,10% de los problemas. El defecto número 13, por su parte, tiene un nivel de gravedad clasificado como ALTO y es responsable del 0,5% de todos los problemas. El 4,10% de los problemas corresponde al defecto número 10, que se distingue por fracturas que discurren tanto en sentido longitudinal como transversal. La clasificación de esta afección como de alto grado de gravedad es ALTA. El parcheado es el undécimo y último defecto, y tiene un nivel de gravedad MEDIO. Es responsable del 2,50% de los problemas descubiertos. Con cada uno de estos datos, se tiene en cuenta en el cálculo el grado de gravedad con el que se descubre el problema.

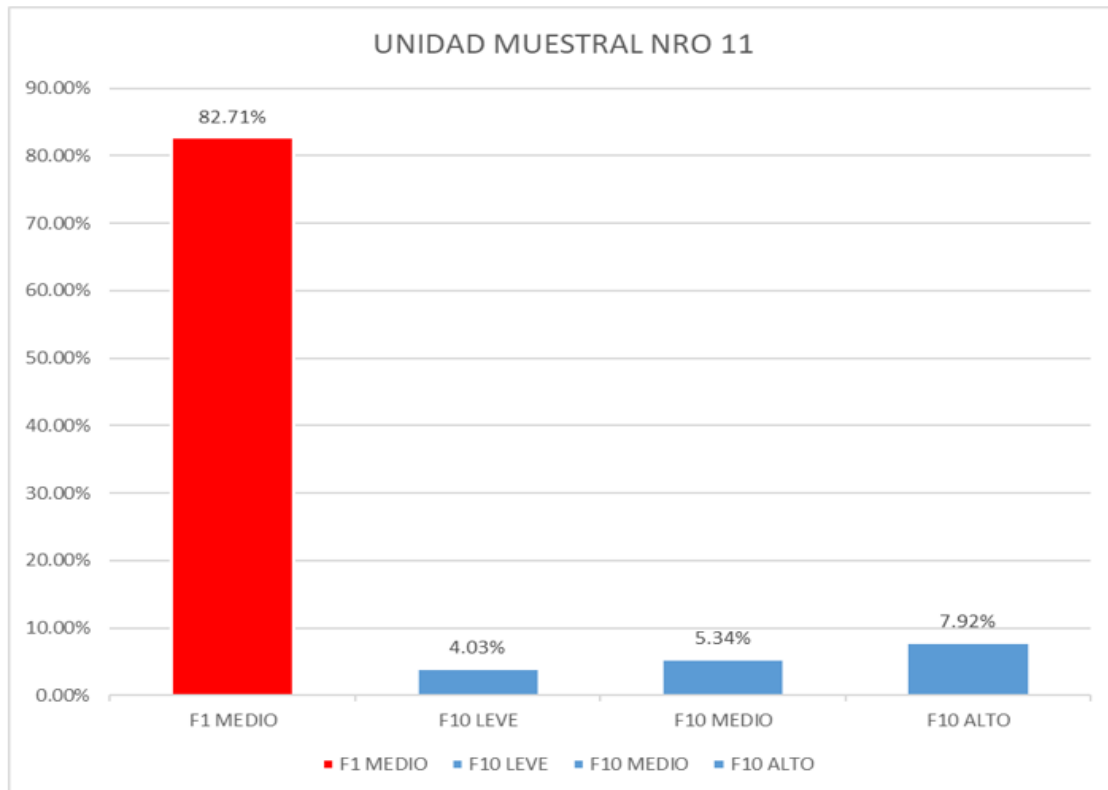
Se asigna un índice de gravedad MEDIO al fallo 01, que se caracteriza por la piel de cocodrilo. Este fallo es responsable del 82,71% de todos los fallos. Sin embargo, el fallo 10, que incluye fracturas longitudinales y transversales, tiene una calificación de gravedad ALTA para el 7,92% de los fallos, MEDIA para el 5,34% de los fallos y LEVE para el 4,03% de los fallos. La falla 10 se caracteriza por la existencia de fracturas longitudinales y transversales. Debido a los altos grados de severidad que presentan cada una de estas fallas, ambas son significativas.

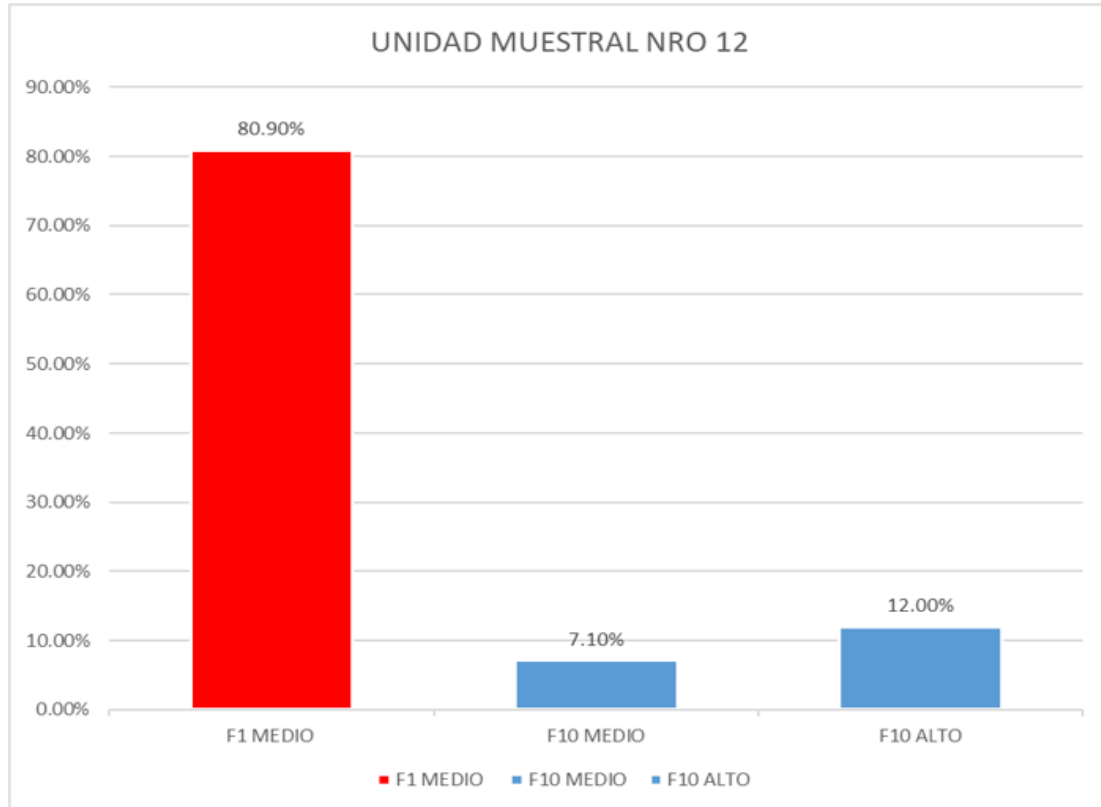
La falla 01, que se caracteriza por tener un nivel de severidad MEDIO, es responsable del 80,90% de las fallas y se define por tener piel de cocodrilo. El fallo 10, que comprende grietas de orientación longitudinal o transversal, es responsable del 7,10% del total de fallos y se clasifica como de nivel de gravedad MEDIO. En conclusión, el fallo 12 es el que representa el doce por ciento de todos los fallos y se clasifica como de nivel de gravedad alto. Todos estos fallos se clasifican con un grado de gravedad que se considera severo.

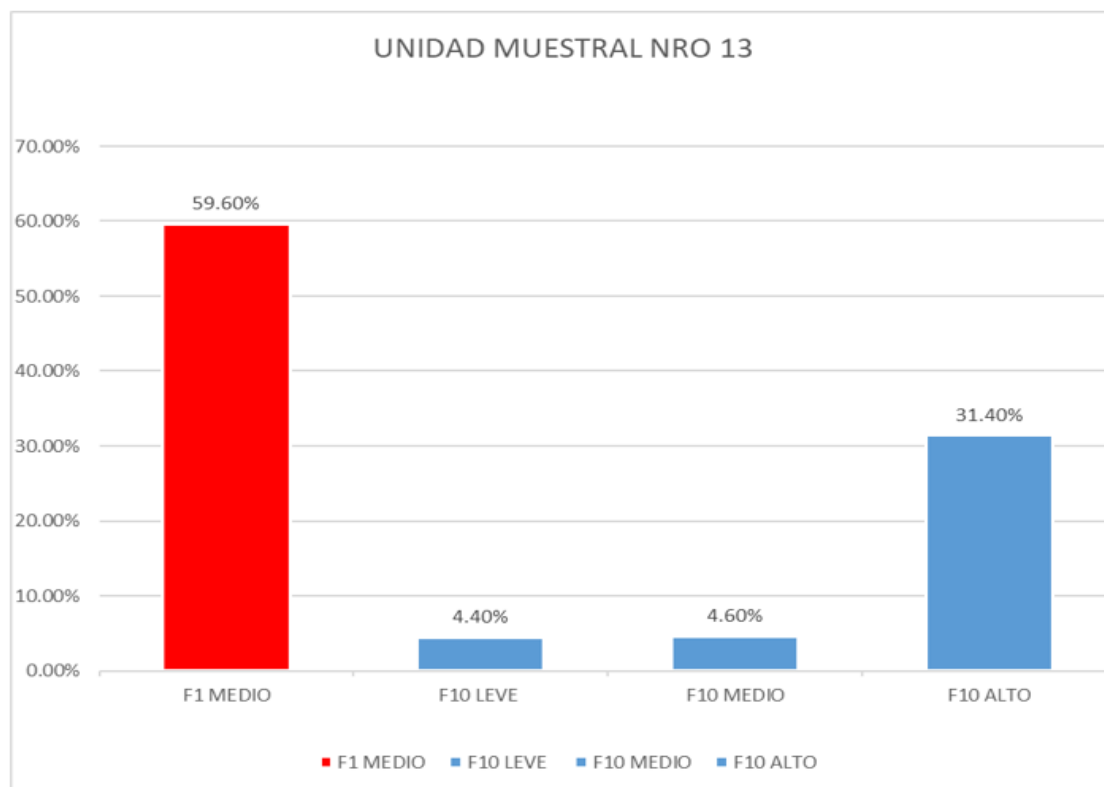
El 59,60% de los fallos pertenecen a la categoría de fallo 01, que se define por la piel de cocodrilo. Este fallo tiene un nivel de gravedad MEDIO. Se asigna un nivel de gravedad LEVE al fallo 10, que se caracteriza por grietas longitudinales y transversales. El fallo 10 representa el 4,40% de los fallos y tiene un nivel de gravedad de 10. Otro caso de fallo 10, que se caracteriza igualmente por grietas longitudinales y transversales, tiene un grado de gravedad MEDIO y representa el 4,60% de los fallos. El fallo 01, caracterizado por fisuras longitudinales y transversales, tiene un índice de gravedad ALTO y representa el 31,40% de los fallos. El fallo 01 es el último fallo encontrado.

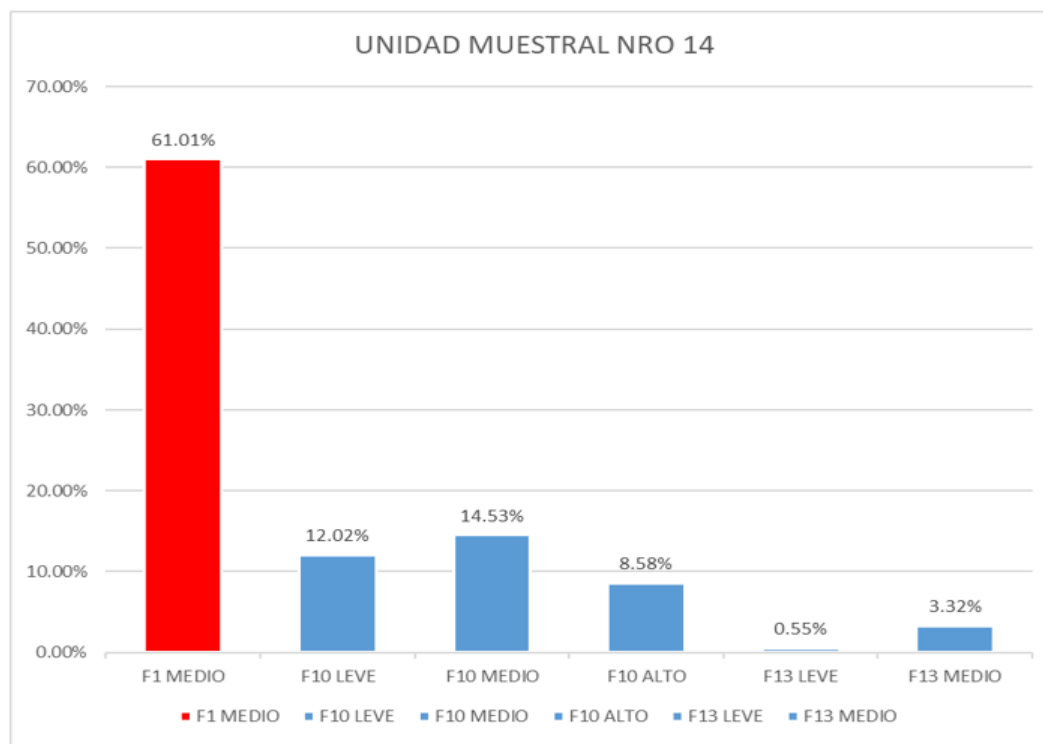
Se asigna un índice de gravedad MEDIO al defecto 01, también denominado piel de cocodrilo. Este defecto es responsable del 61,01% del total de fallos. El décimo defecto, que se caracteriza por fracturas longitudinales y transversales, tiene una gravedad LIGERA y es responsable del 12,02% de los defectos. Además, tiene un nivel de gravedad MEDIO, responsable del 14,53% de los problemas, y también tiene un nivel de gravedad ALTO, responsable del 8,58% de los fallos. Por lo tanto, se trata de un problema muy grave. En conclusión, el fallo 13, que se caracteriza por la existencia de huecos o baches, se clasifica con un nivel de gravedad LEVE y es responsable del 0,55% de los defectos. También se le asocia un nivel de gravedad MEDIO y es responsable del 3,32% de los defectos.
