**ANÁLISIS COMPARATIVO DE MEDICIONES DE LOS  
NIVELES DE SERVICIO DEL MANTENIMIENTO  
ROUTINARIO EN LA CARRETERA ASFALTADA  
JULIACA HASTA SANDIA EN LA  
REGIÓN PUNO**

**TESIS PRESENTADA POR:**  
**GUIDO YAMIL PORTILLO CALCINA**

**PARA OPTAR EL GRADO ACADÉMICO DE  
MAESTRO EN INGENIERÍA CIVIL  
MENCIÓN: GEOTECNIA Y TRANSPORTES**

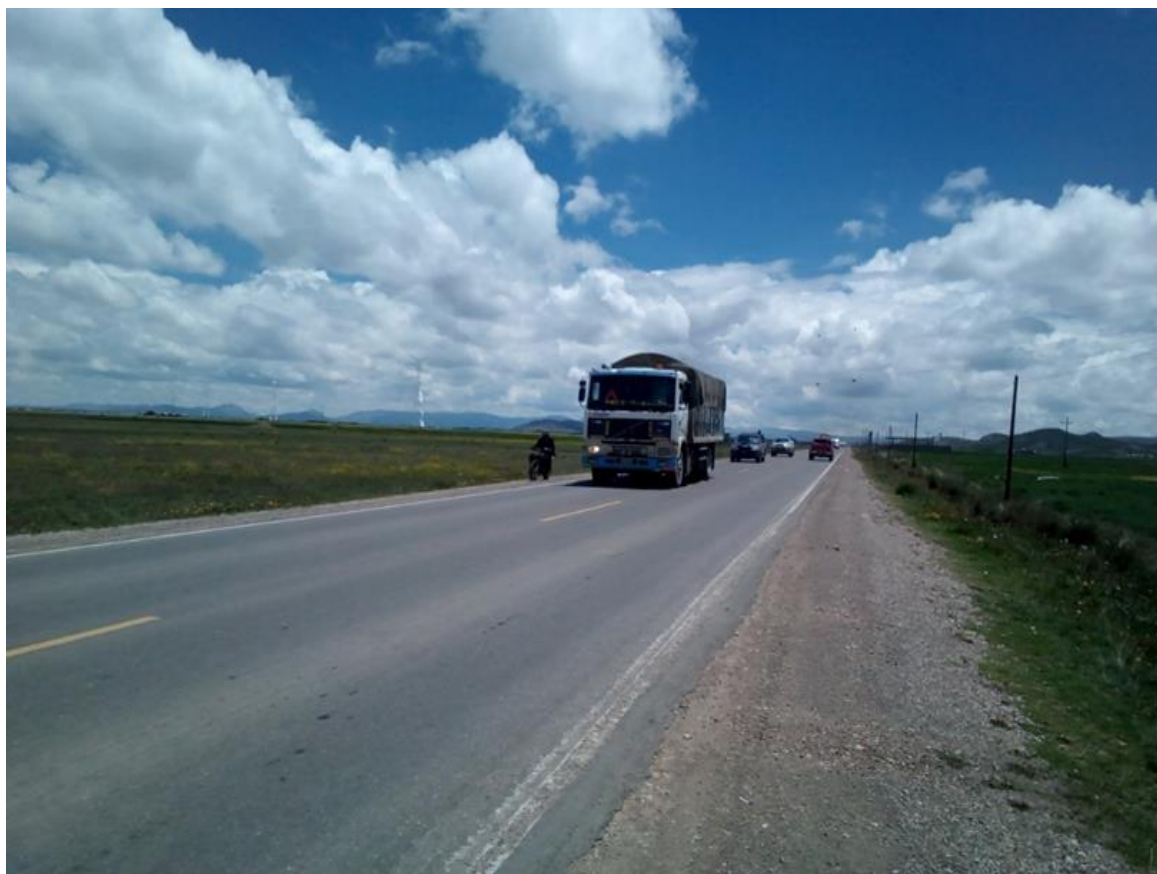
Análisis: El análisis revela un nivel alto de cumplimiento en el tramo evaluado, con un porcentaje del 97.00%. La única área que mostró deficiencias fue la relacionada con las zonas laterales, específicamente en el roce de vegetación o elementos que interfieren en la vía, lo cual debe ser atendido para mejorar las condiciones del tramo. Los demás

*Falta limpieza general en la vía, Falta realizar la actividad de desbroce de vegetación en la Berma*

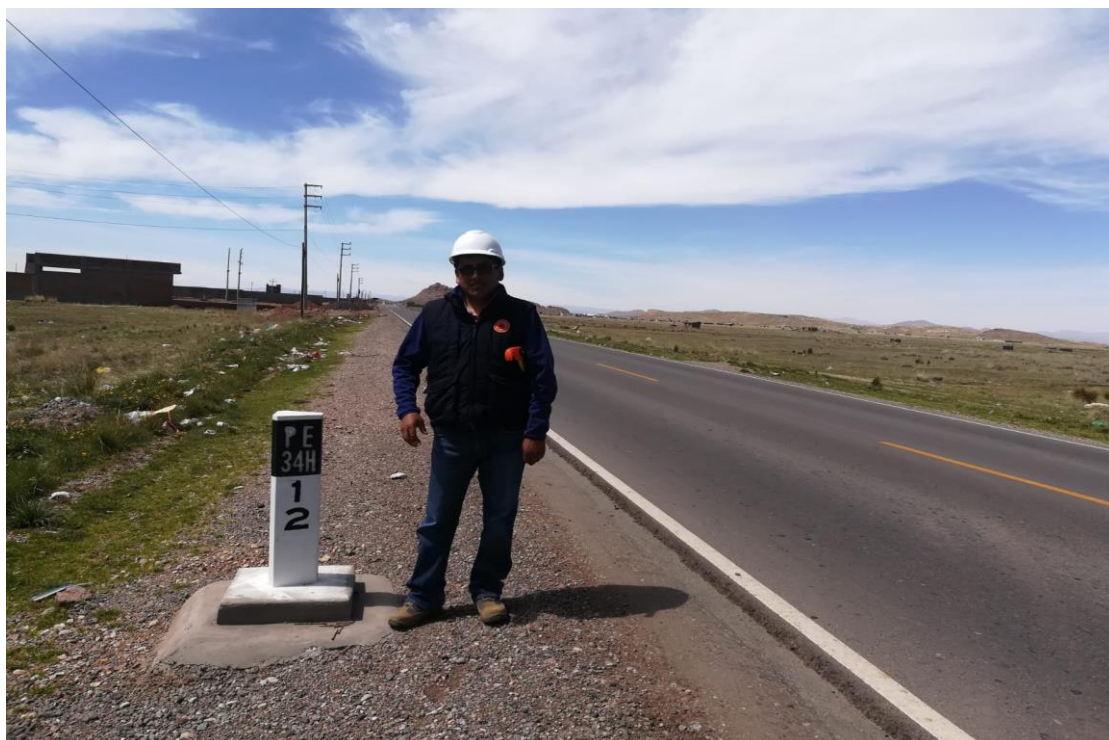
La vía se encuentra libre de todo aspecto perjudicial

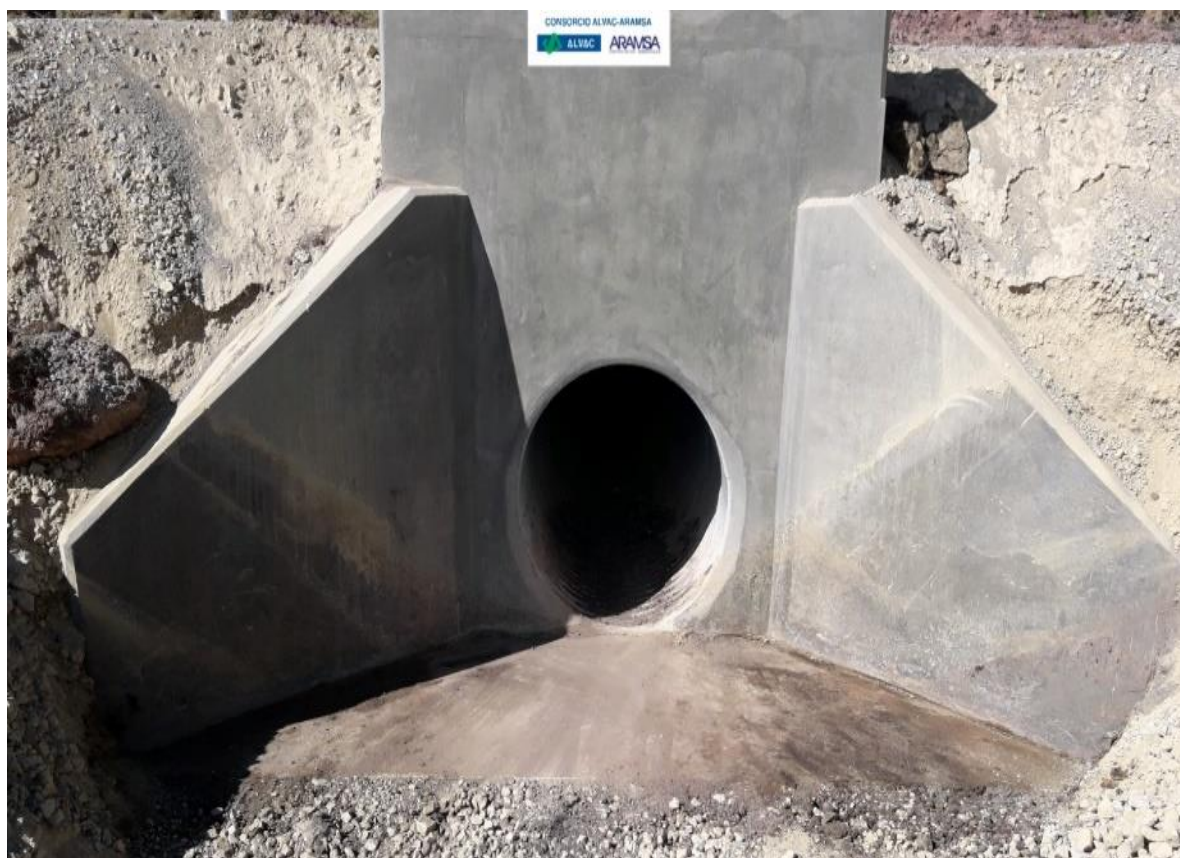
**Alcantarillas**

Las Alcantarillas de Drenaje se encuentran limpia

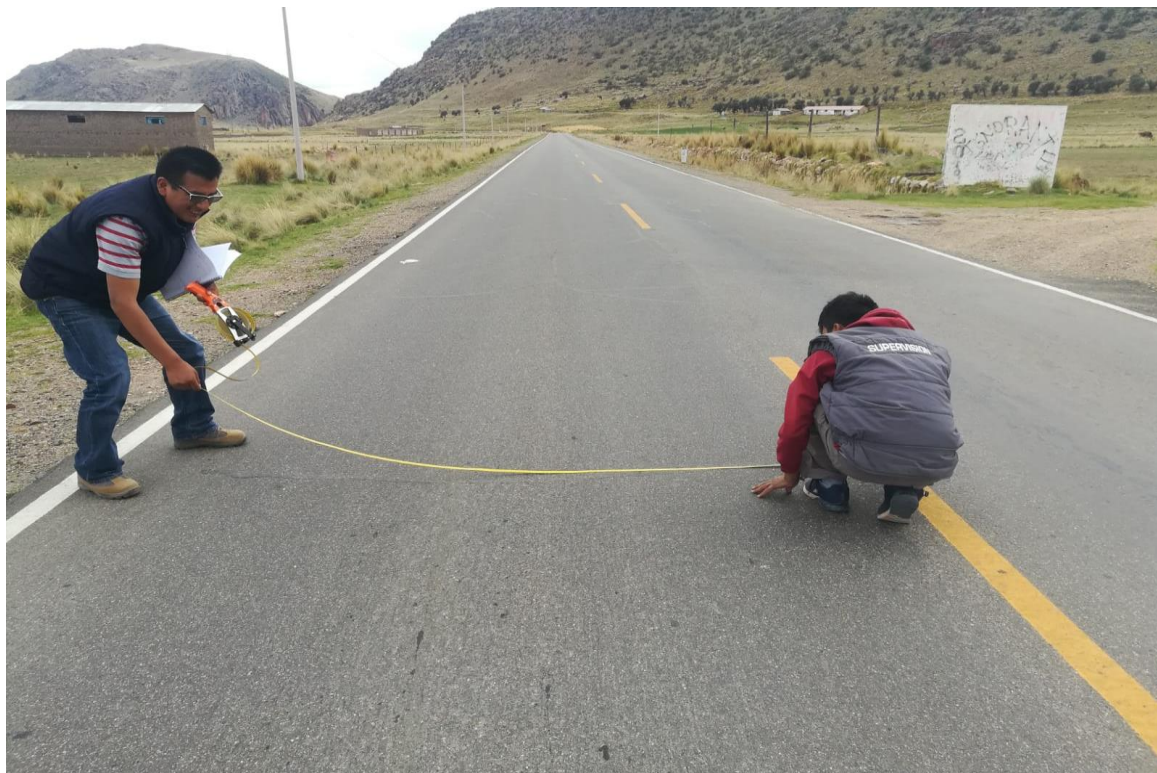
Análisis: El análisis de la medición del nivel de servicio para la progresiva 25+000 al 26+000 revela un porcentaje de incumplimiento significativo del 26.50%, lo que deja un 73.50% de cumplimiento. Las principales áreas afectadas son la calzada, que muestra un alto porcentaje de incumplimiento (25.00%) en cinco de los diez segmentos evaluados, y las zonas laterales (roce), con un incumplimiento menor (1.50%). Los demás aspectos inspeccionados, como el drenaje, las estructuras viales, la señalización y las bermas, se encuentran en condiciones óptimas. Esto indica que, aunque la mayor parte de los elementos se mantienen dentro de los parámetros esperados, se requieren acciones correctivas importantes en la calzada para mejorar el nivel de servicio del tramo.

*Nota: Falta realizar la actividad de desbroce de vegetación en la Berma.*

*Se muestra Fisuras y Piel de Cocodrilo.*

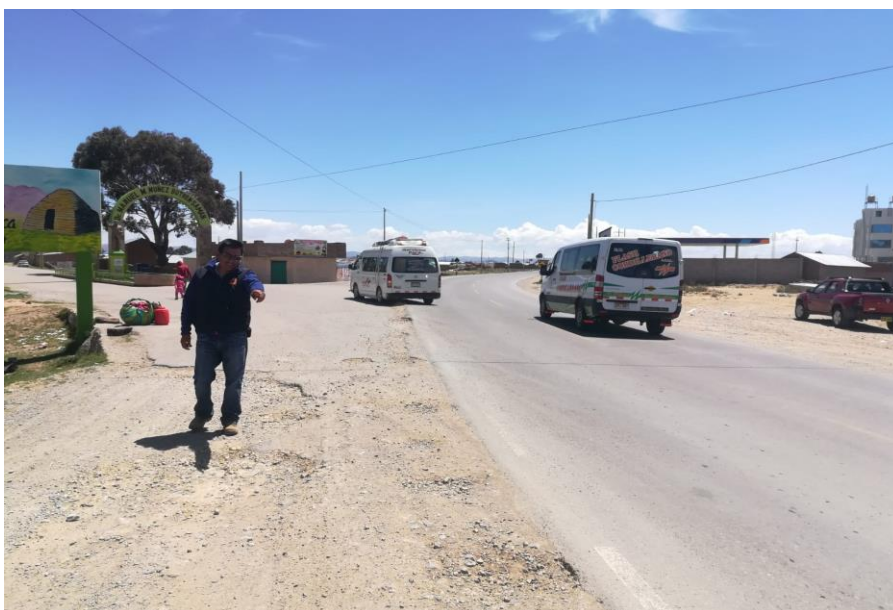
*Verificación de señalización*

Nota: Falta de Señalización Horizontal, Falta de mantenimiento en la berma de la vía

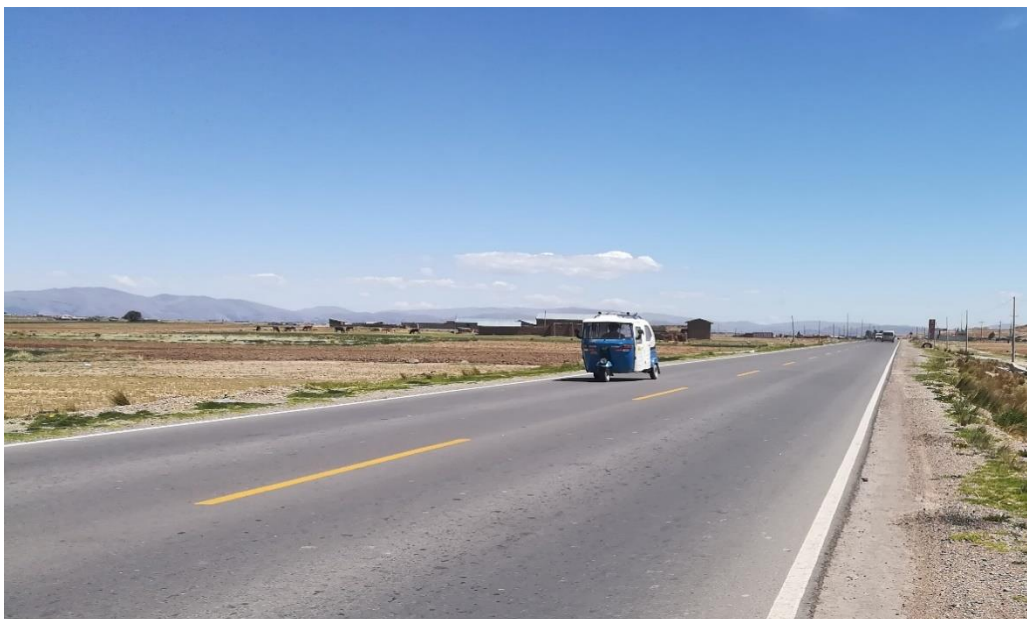
Verificación de vía

*Nota: La vía se encuentra libre de todo tipo de imperfecciones*

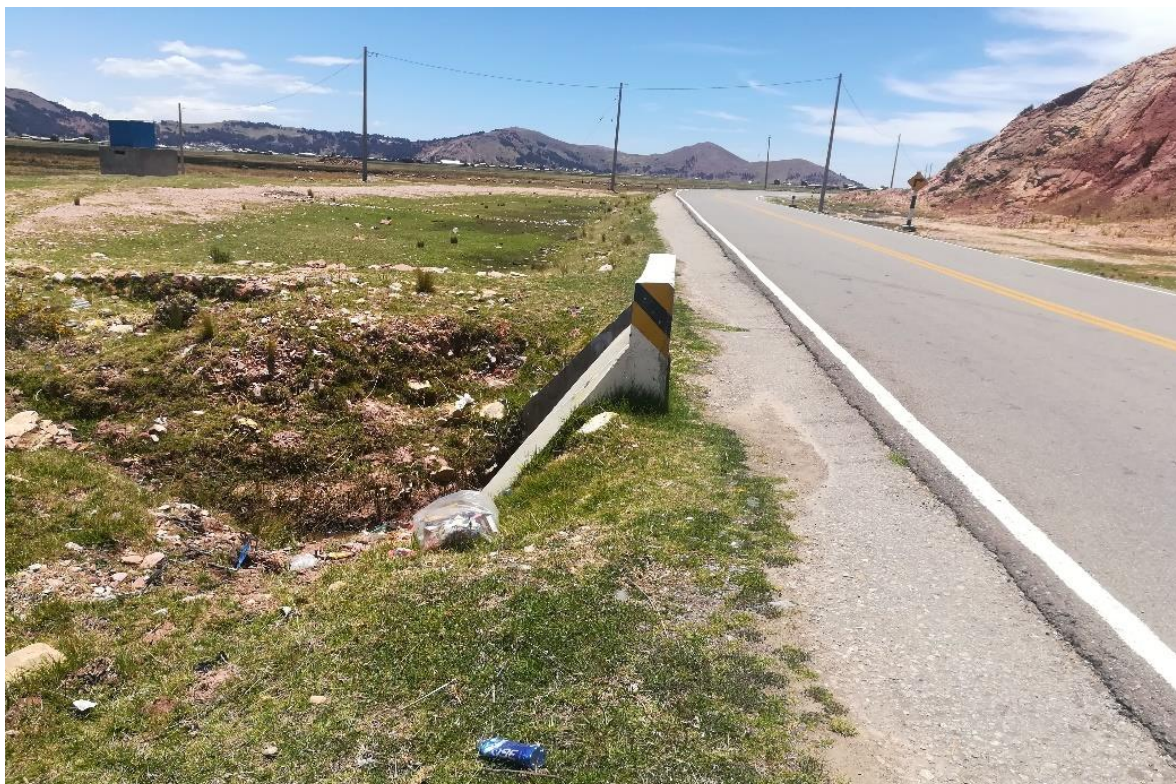
Falta realizar la actividad de desbroce de vegetación en la Berma. Falta realizar la actividad de limpieza en Obras de Estructura Vial

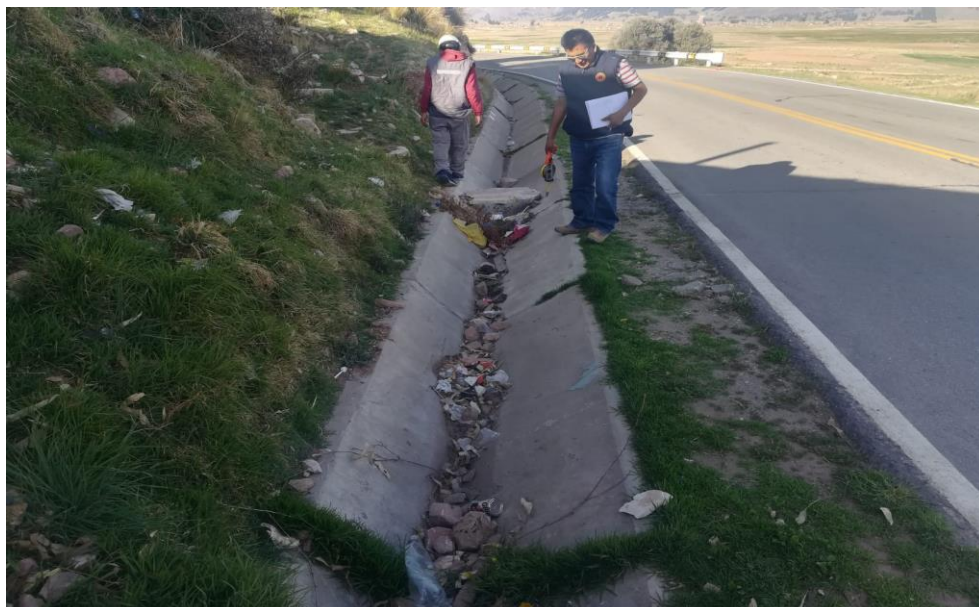
Falta realizar la actividad de limpieza y desbroce para el Drenaje

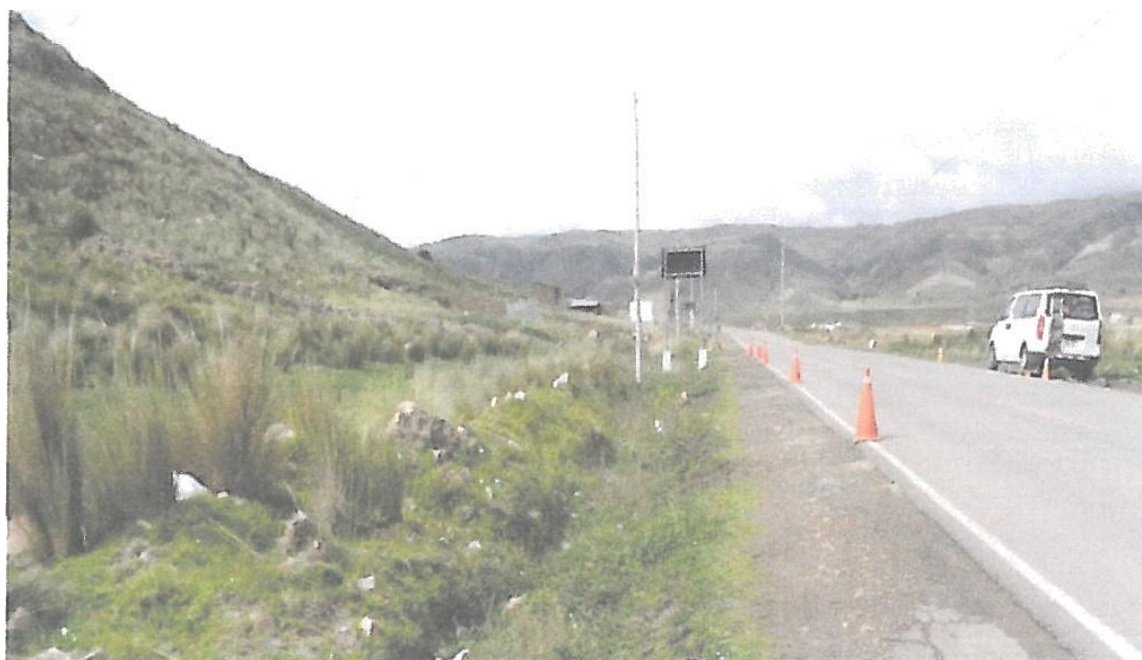
Falta Señalización Horizontal

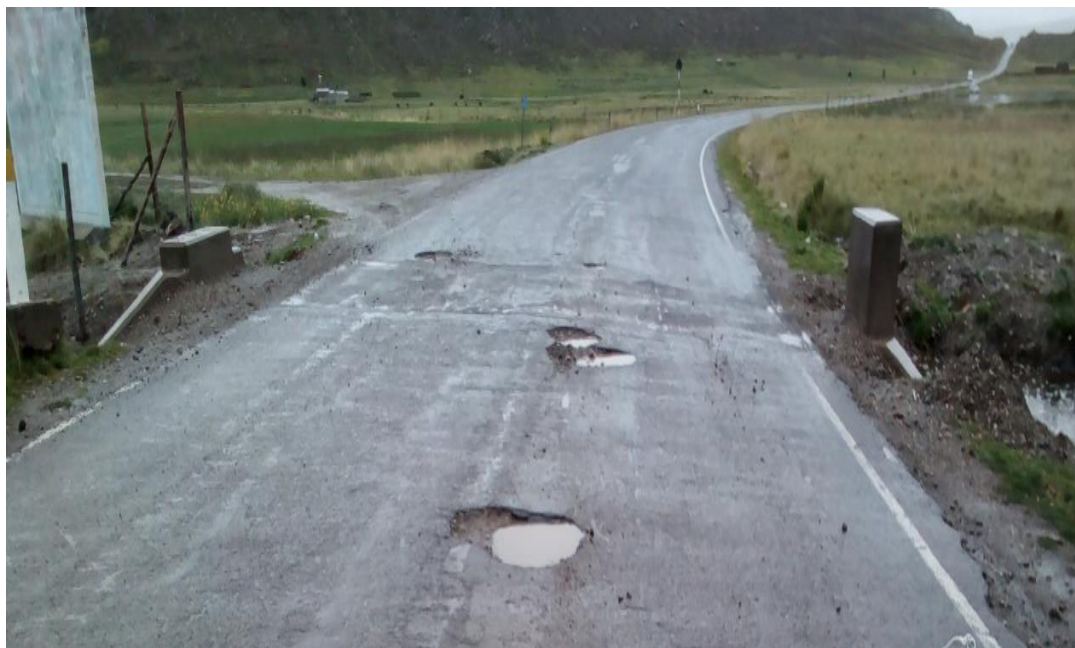
Falta de Parchado en la Calzada Falta Señalización Horizontal

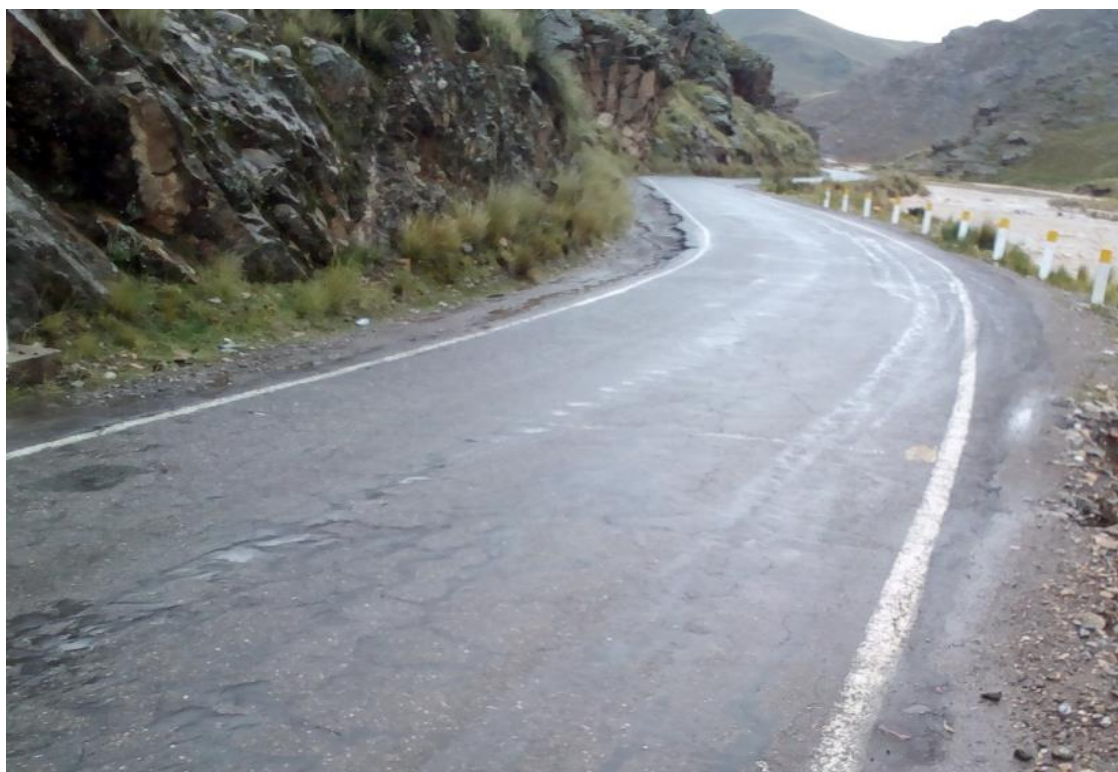
Falta realizar la actividad de desbroce de vegetación en la Berma. Falta Señalización Horizontal, Piel de Cocodrilo en la Calzada.

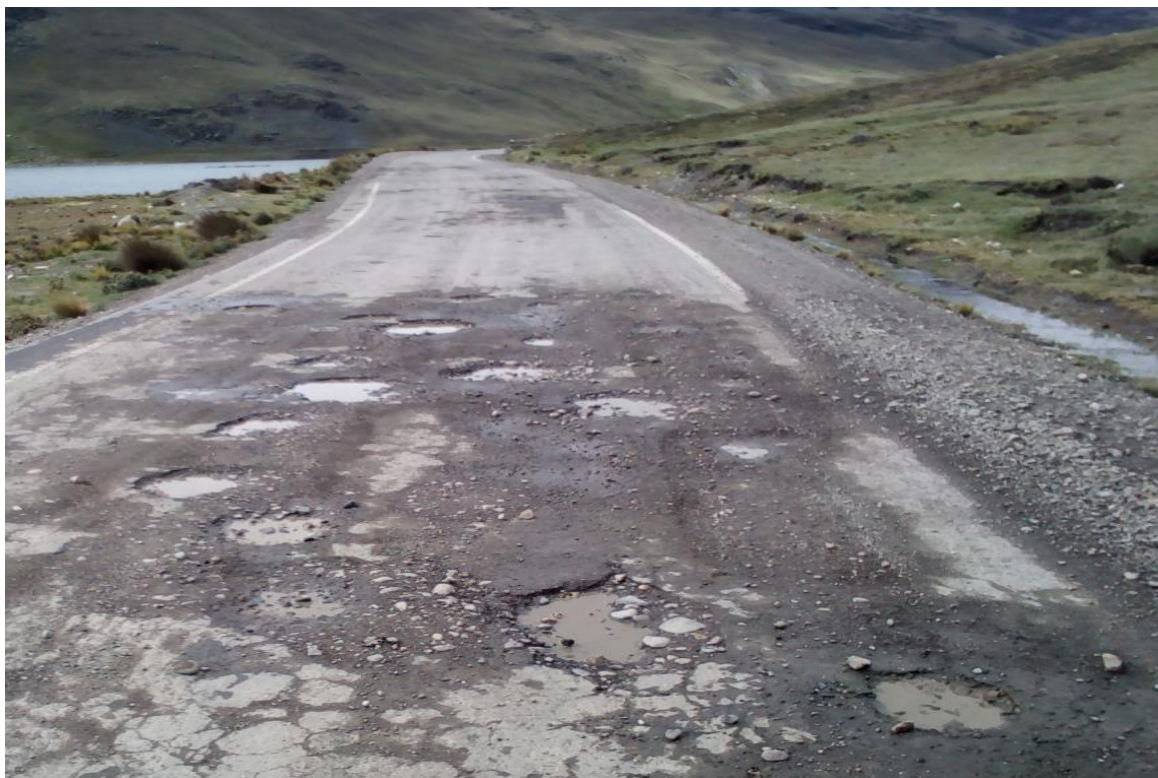
Falta realizar la actividad de desbroce para el Drenaje

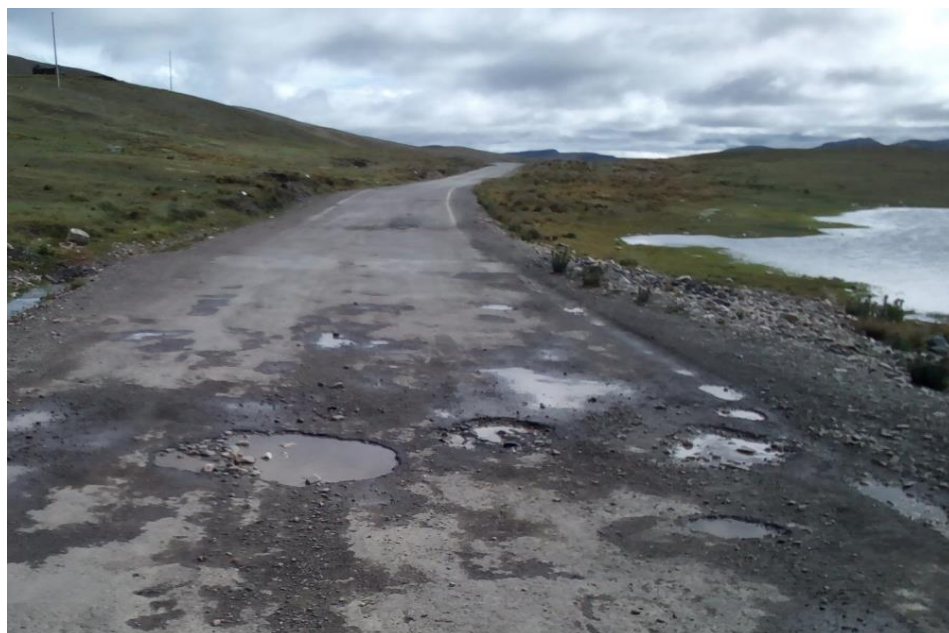
Falta de Parchado en la Calzada.

Falta realizar la actividad de desbroce para el Drenaje

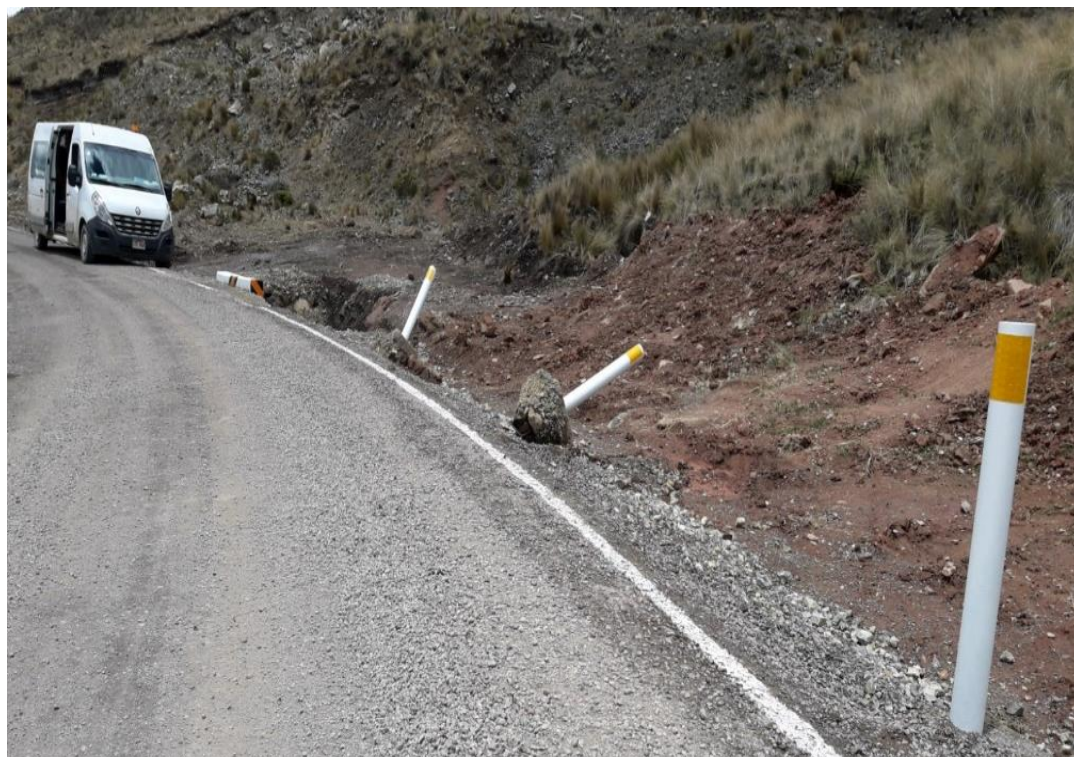
Falta de Parchado en la Calzada. Falta realizar la actividad de desbroce para el Drenaje

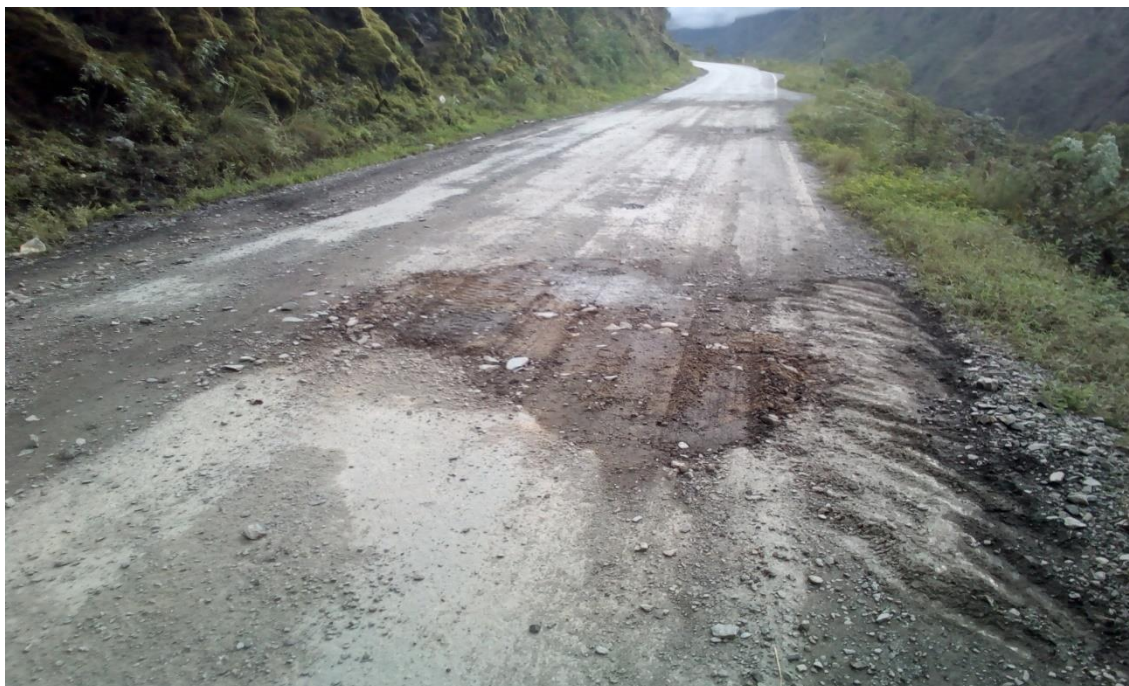
Falta de Parchado en la Calzada.

Falta realizar la actividad de desbroce para el Drenaje

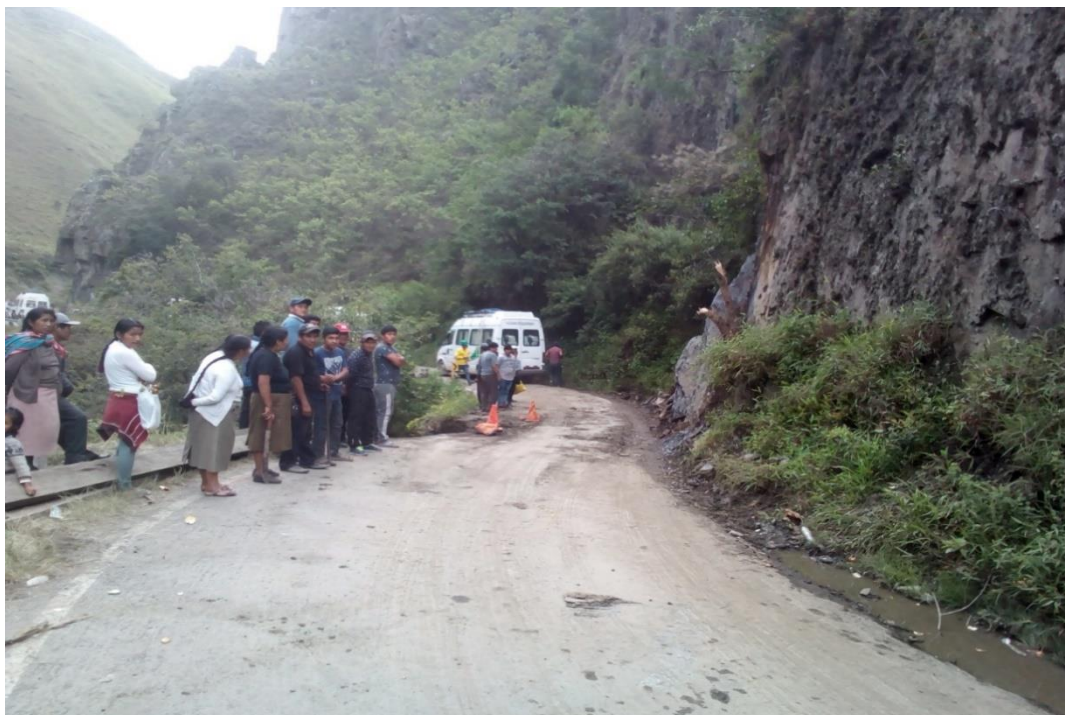
Falta realizar la actividad de desbroce para el Drenaje

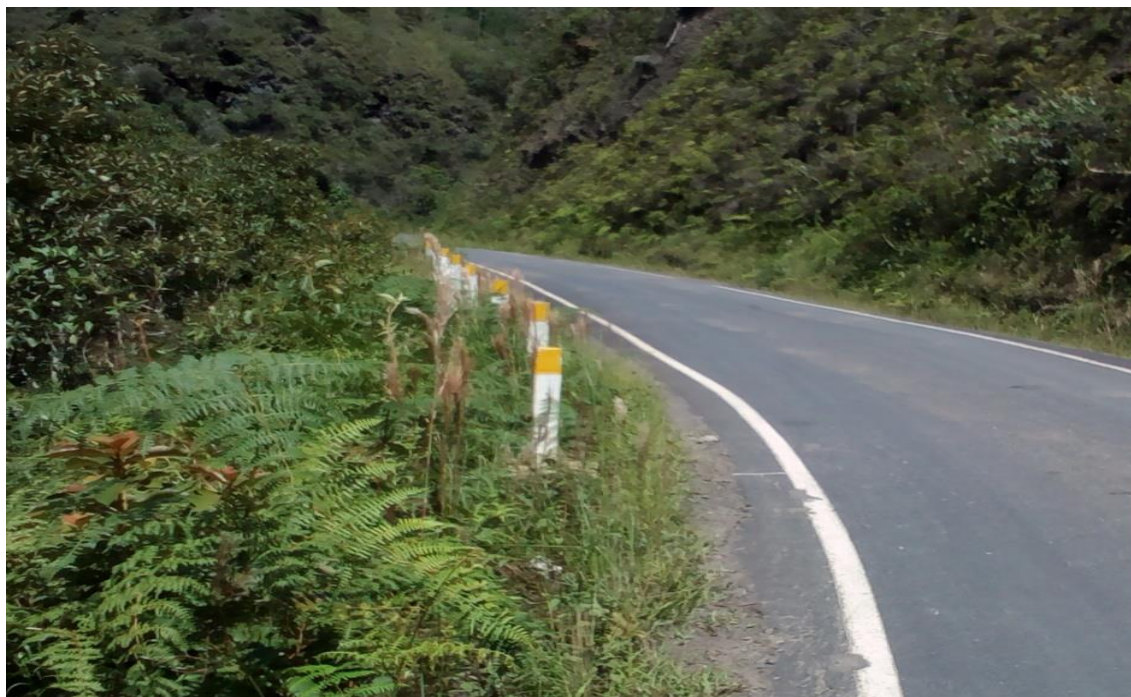
Las Guarda Vías se encuentran dentro de la vegetación. Falta realizar cunetas para la evacuación de aguas pluviales

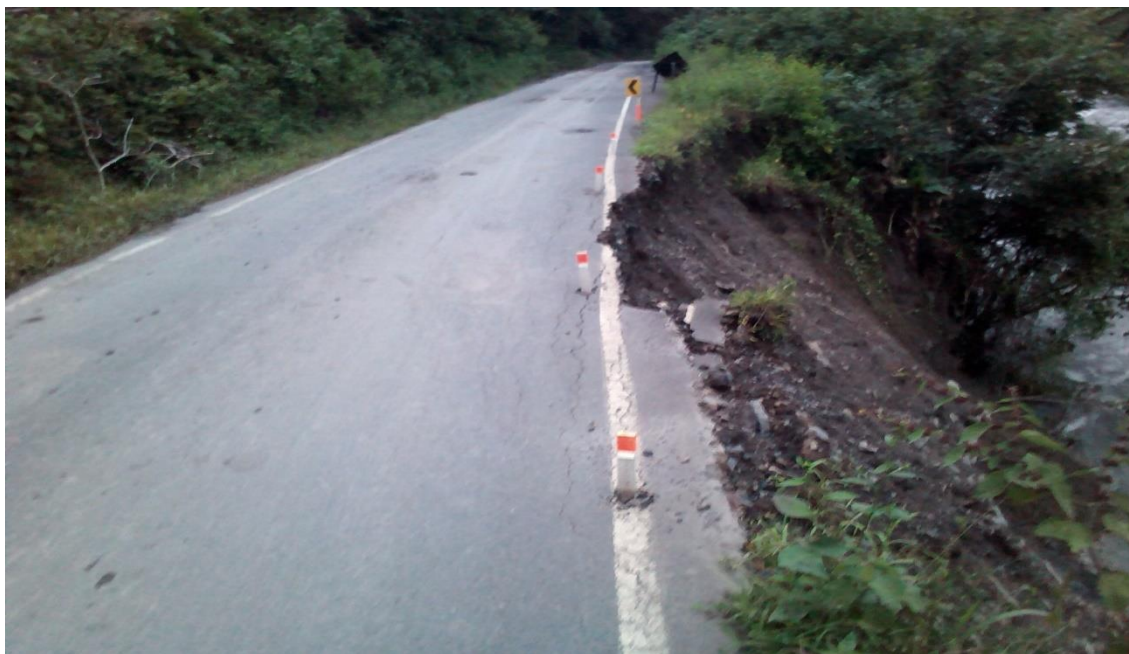
Se muestra deslizamiento obstruyendo el Canal de Evacuación Falta realizar trabajos en el Canal de Drenaje

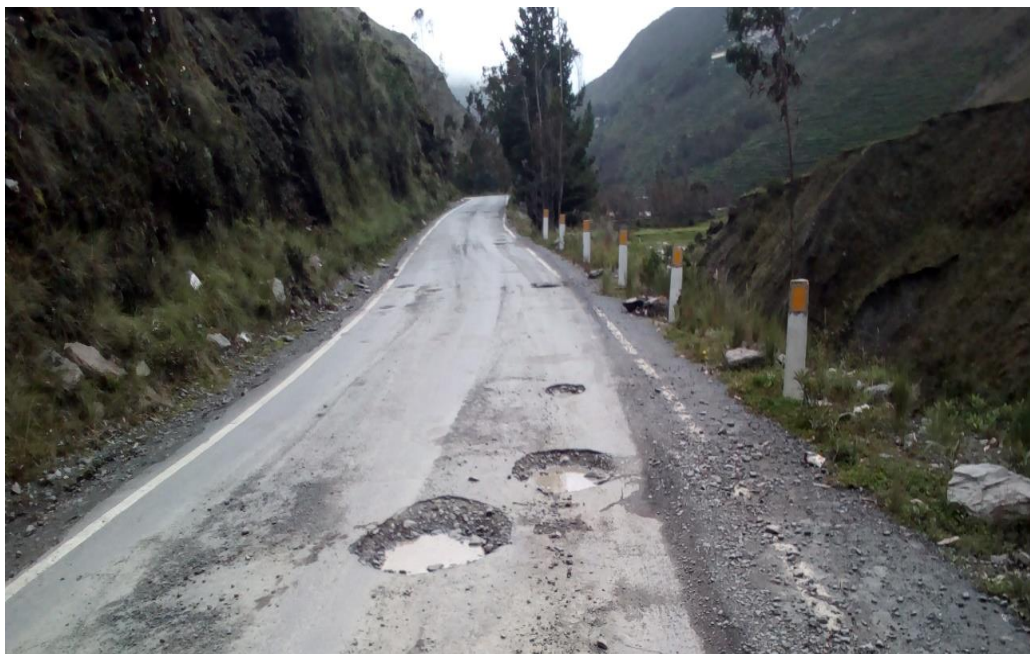
Falta realizar tratamiento de fisuras.

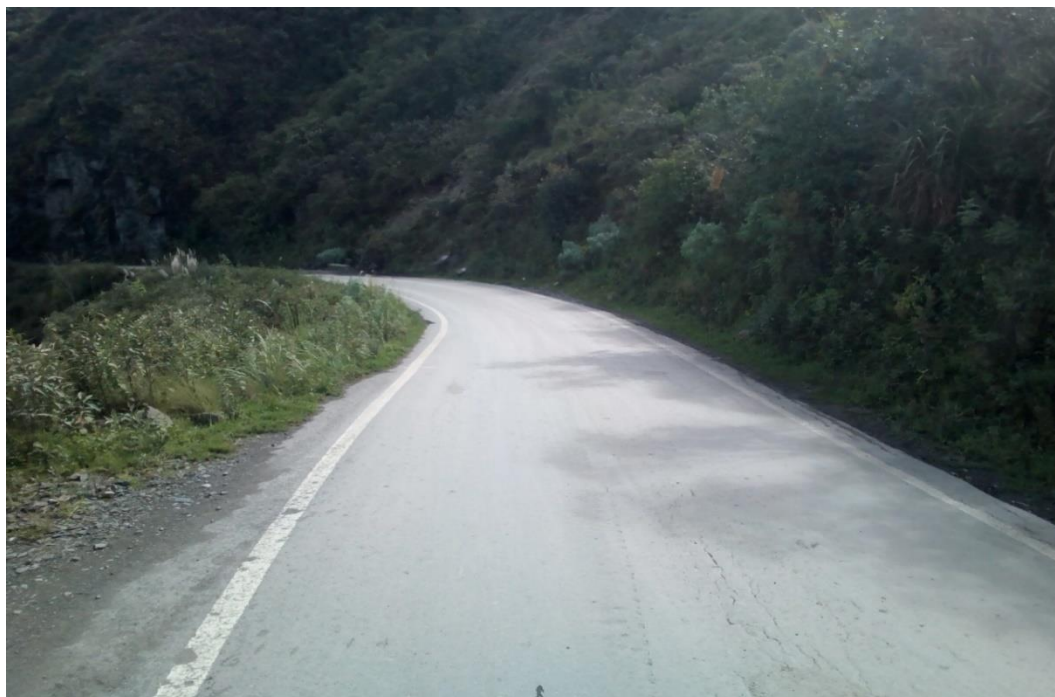
Falta realizar trabajos en el Canal de Drenaje.

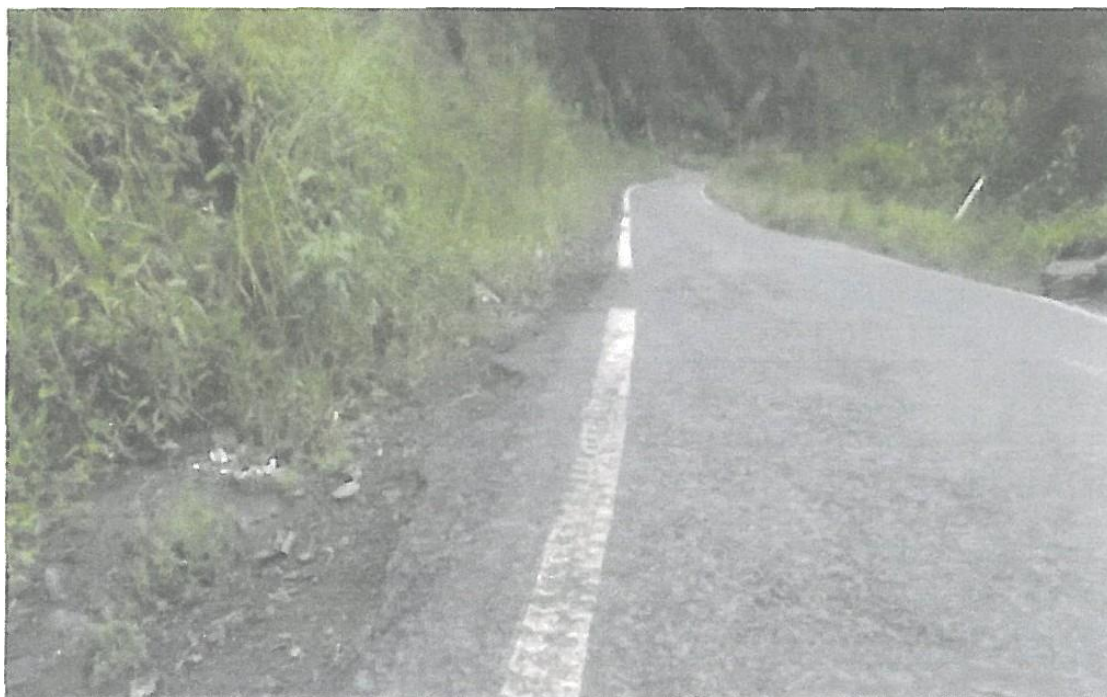
Se muestra que la Vegetación esta crecida dentro del canal de Drenaje.

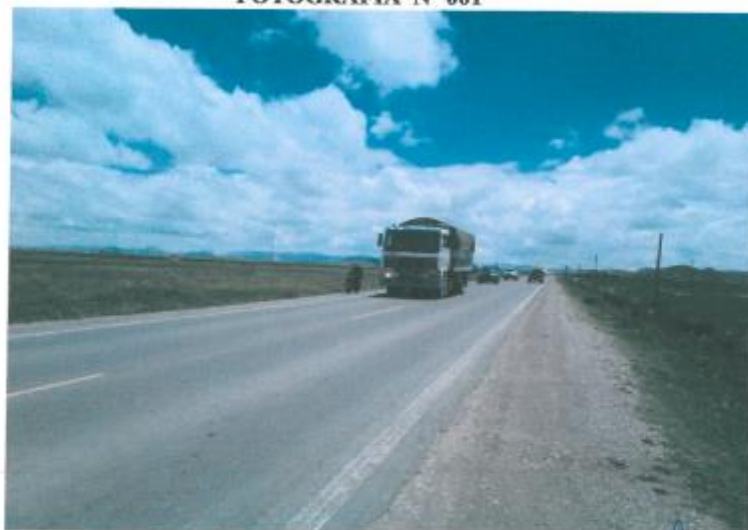
FOTOGRAFIA N° 001

Falta limpieza general en la vía  
Falta realizar la actividad de desbroce de vegetación en la Berma

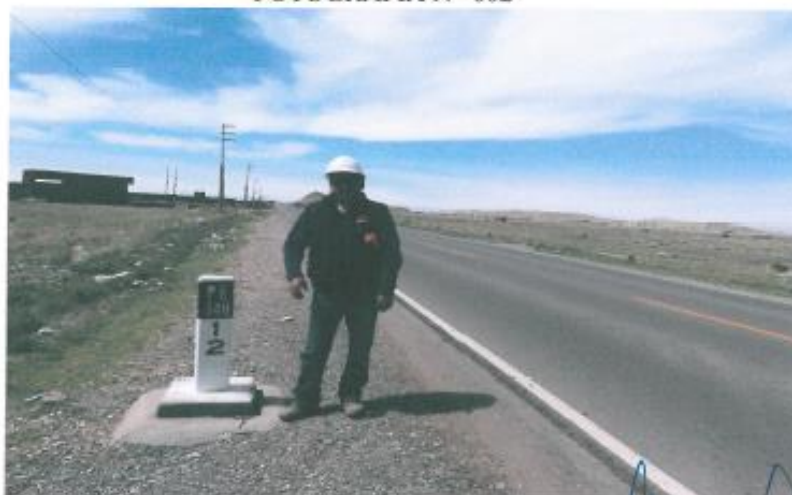
FOTOGRAFIA N° 002

La vía se encuentra libre de todo aspecto perjudicial

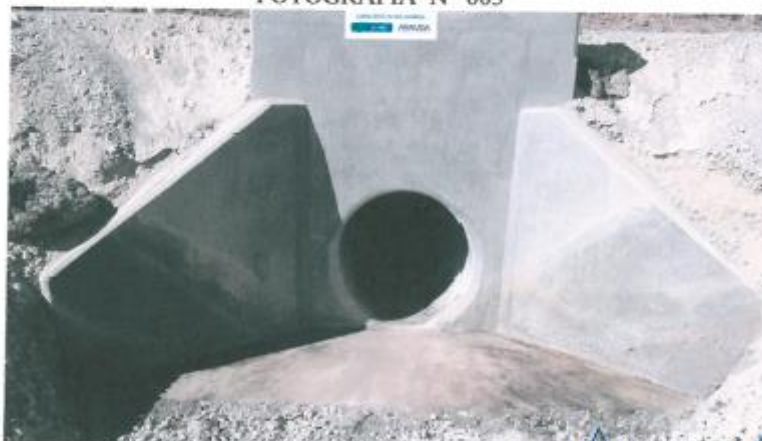
FOTOGRAFIA N° 003

Las Alcantarillas de Drenaje se encuentran limpia

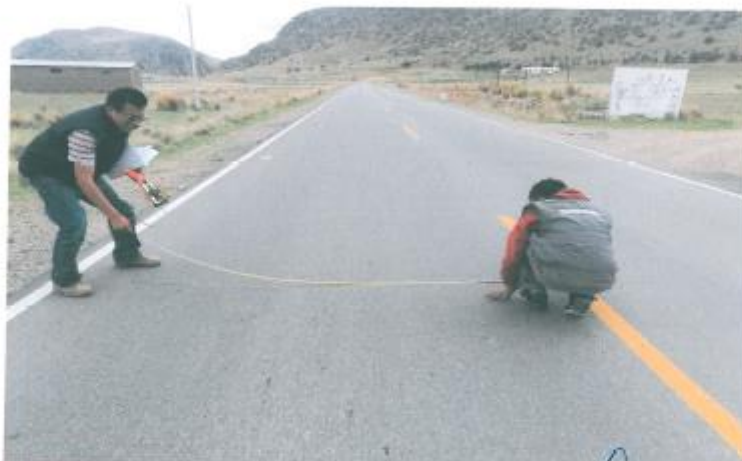
FOTOGRAFIA N° 004

Falta realizar la actividad de desbroce de vegetación en la Berma.  
Se muestra Fisuras y Piel de Cocodrilo.

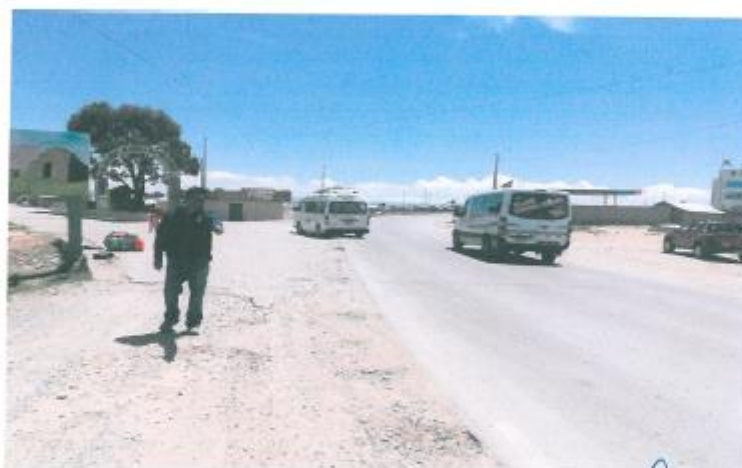
FOTOGRAFIA N° 005

Falta de Señalización Horizontal  
Falta de mantenimiento en la berma de la vía

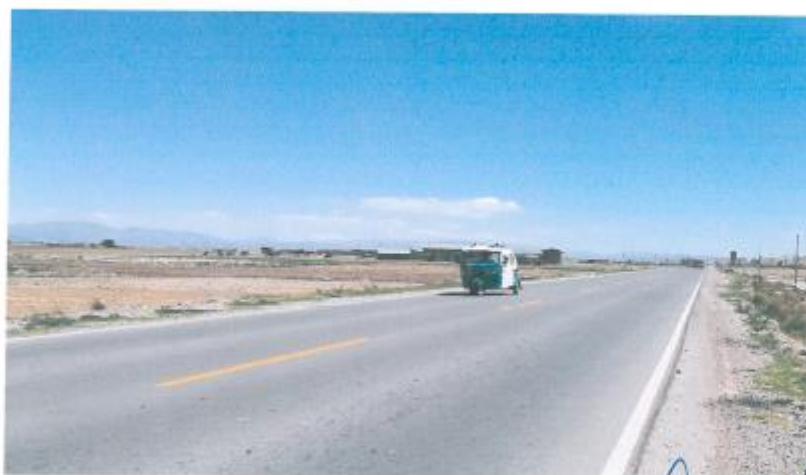
FOTOGRAFIA N° 006

La vía se encuentra libre de todo tipo de imperfecciones

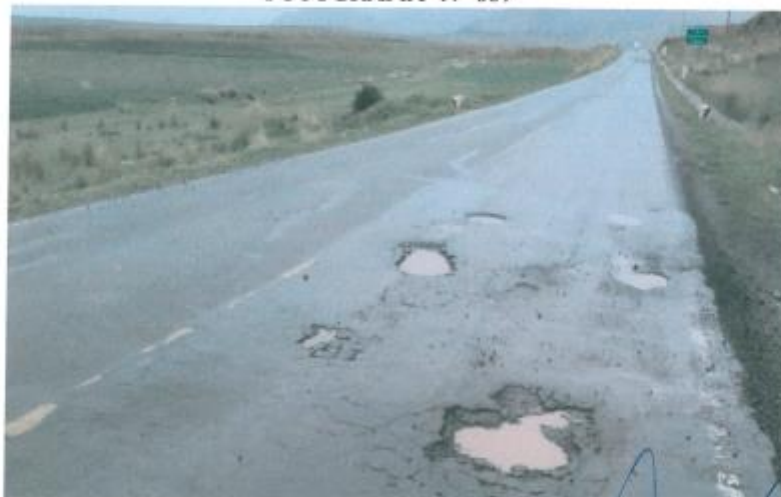
FOTOGRAFIA N° 007

Falta de Parchado en la Calzada

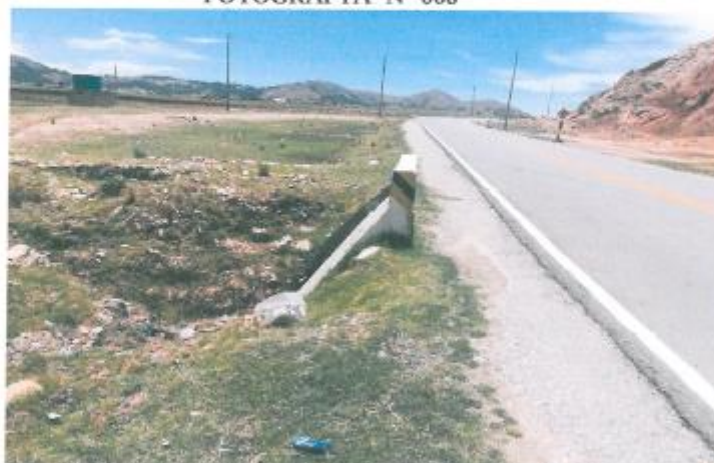
FOTOGRAFIA N° 008

Falta realizar la actividad de desbroce de vegetación en la Berma.  
Falta realizar la actividad de limpieza en Obras de Estructura Vial.

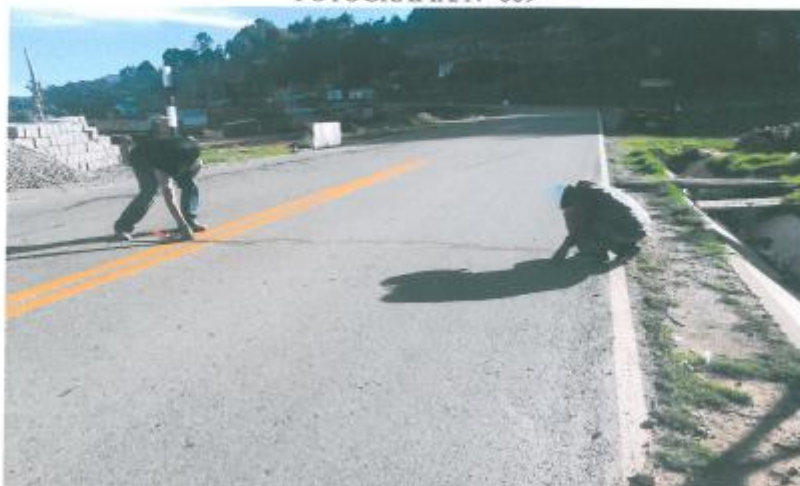
FOTOGRAFIA N° 009

Falta Señalización Horizontal

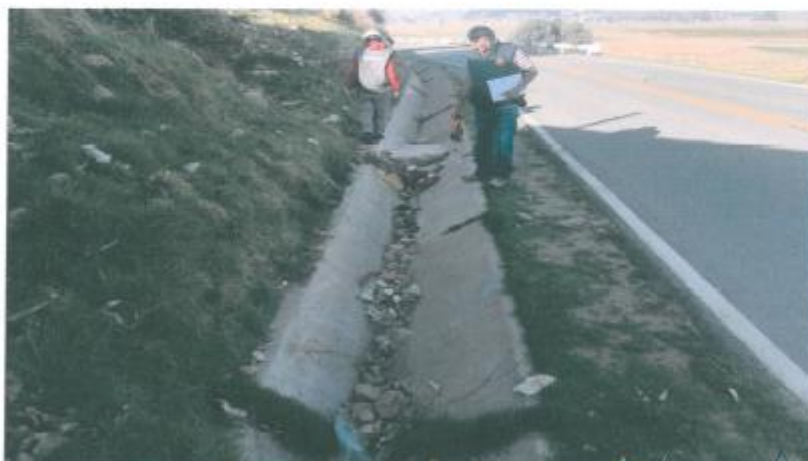
FOTOGRAFIA N° 010

Falta realizar la actividad de limpieza y desbroce para el Drenaje

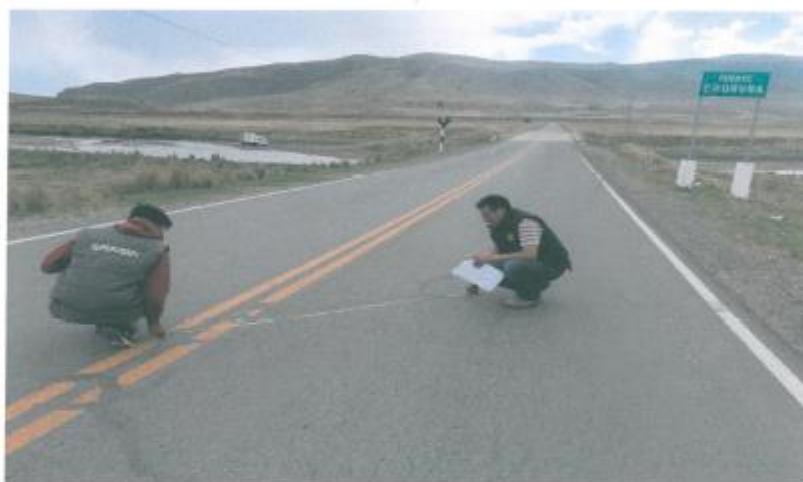
FOTOGRAFIA N° 011

Falta realizar la actividad de desbroce de vegetación en la Berma.  
Se muestra Fisuras en la Calzada.

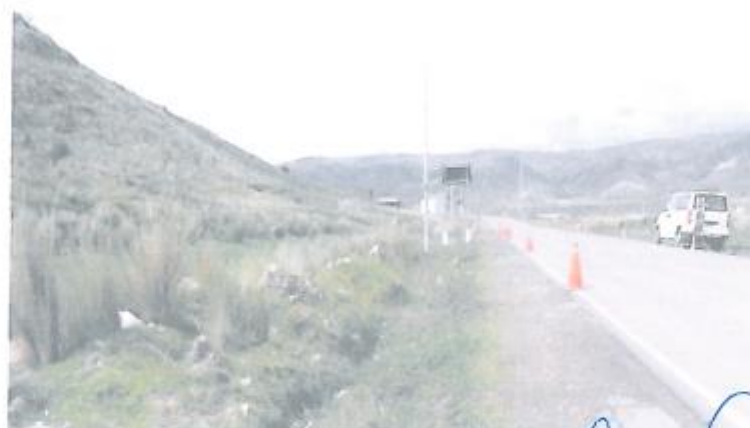
FOTOGRAFIA N° 012

Falta Señalización Horizontal

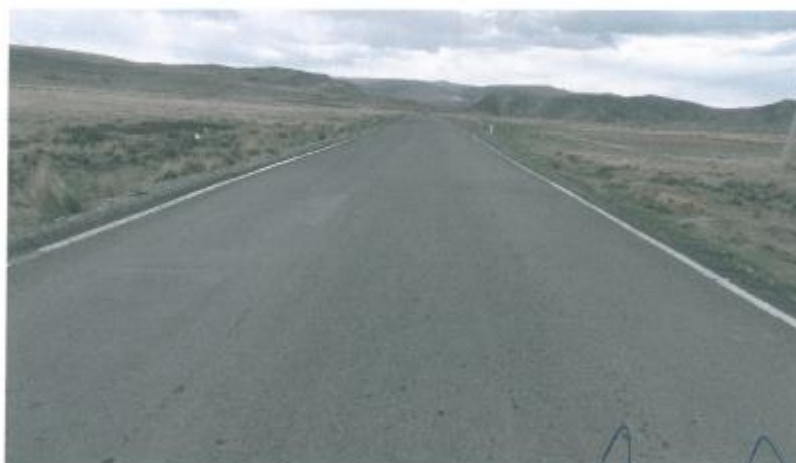
FOTOGRAFIA N° 013

Falta Señalización Horizontal

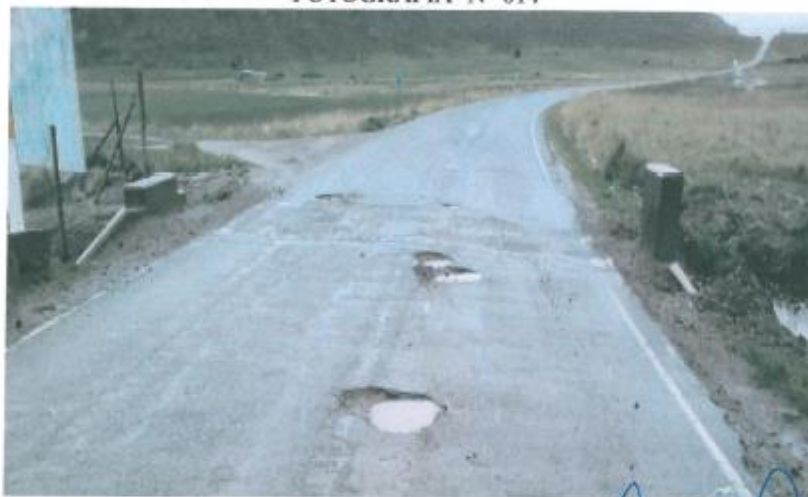
FOTOGRAFIA N° 014

Falta de Parchado en la Calzada  
Falta Señalización Horizontal

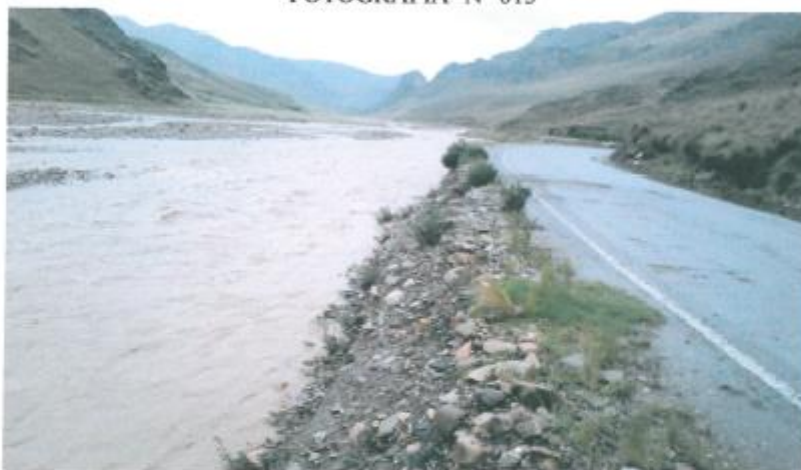
FOTOGRAFIA N° 015

Falta realizar la actividad de desbroce de vegetación en la Berma.  
Se muestra Fisuras en la Calzada
