**ANÁLISIS COMPARATIVO DE MEDICIONES DE LOS  
NIVELES DE SERVICIO DEL MANTENIMIENTO  
ROUTINARIO EN LA CARRETERA ASFALTADA  
JULIACA HASTA SANDIA EN LA  
REGIÓN PUNO**

**TESIS PRESENTADA POR:**  
**GUIDO YAMIL PORTILLO CALCINA**

**PARA OPTAR EL GRADO ACADÉMICO DE  
MAESTRO EN INGENIERÍA CIVIL  
MENCIÓN: GEOTECNIA Y TRANSPORTES**

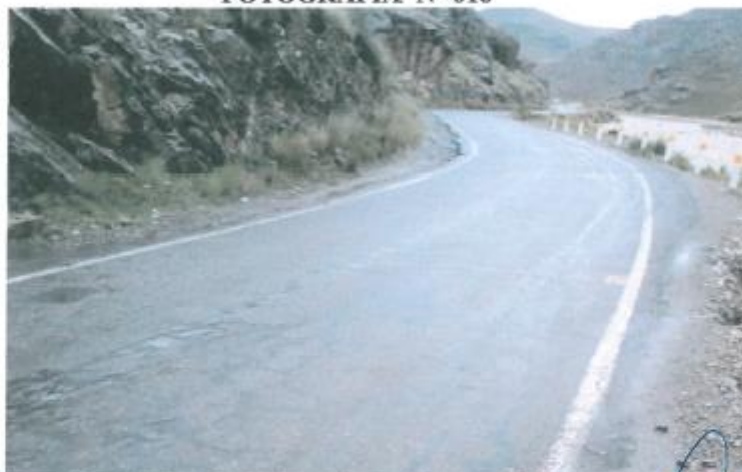
FOTOGRAFIA N° 016

Falta realizar la actividad de desbroce de vegetación en la Berma.  
Falta Señalización Horizontal, Piel de Cocodrilo en la Calzada

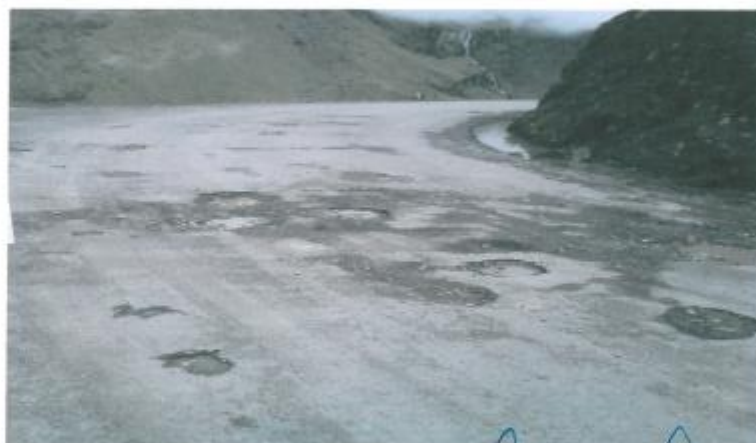
## FOTOGRAFIA N° 017

Falta realizar la actividad de desbroce de vegetación en la Berma Falta Señalización Horizontal, Piel de Cocodrilo en la Calzada.

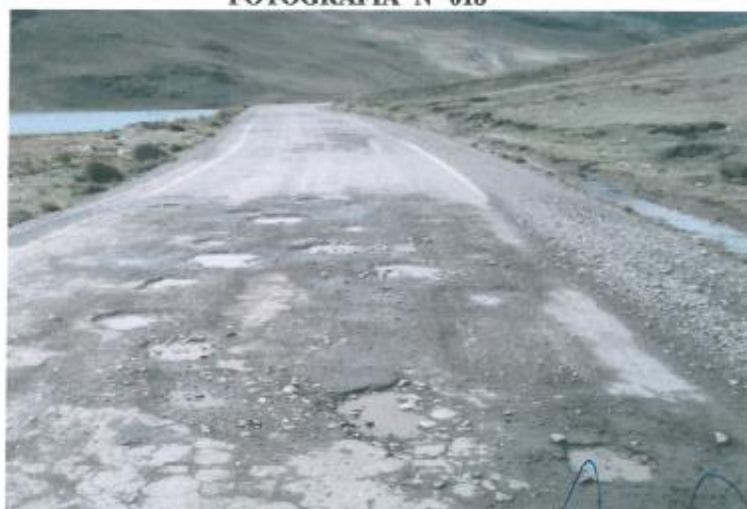
FOTOGRAFIA N° 018

Falta realizar la actividad de desbroce para el Drenaje.

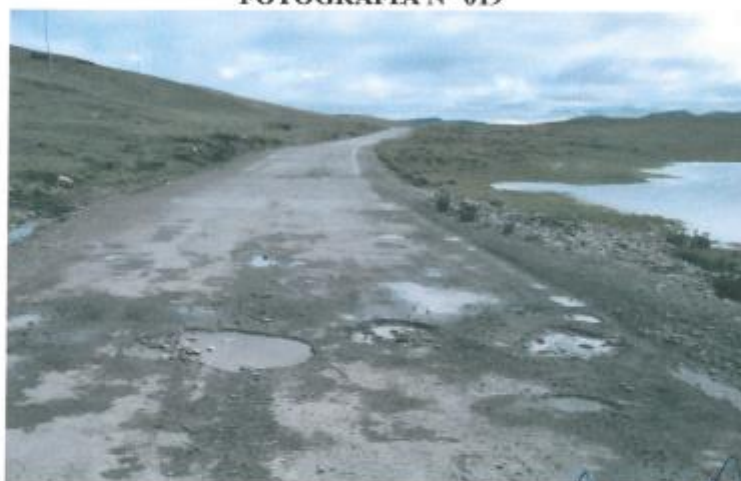
FOTOGRAFIA N° 019

Falta de Parchado en la Calzada.  
Falta realizar la actividad de desbroce para el Drenaje

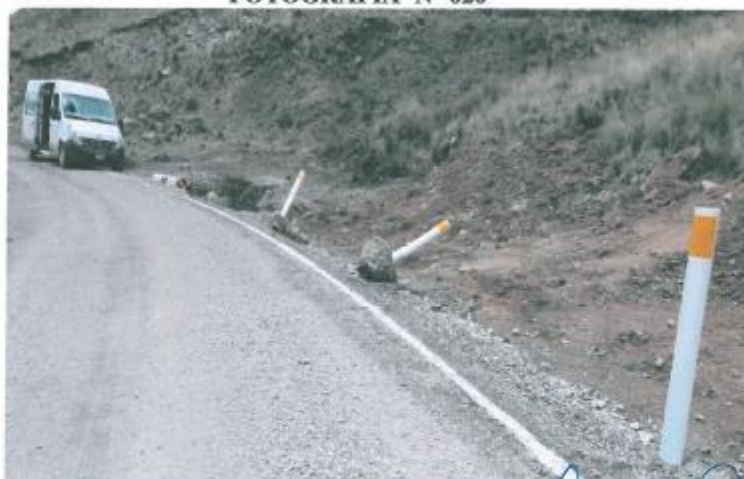
FOTOGRAFIA N° 020

Falta de Parchado en la Calzada.  
Falta realizar la actividad de desbroce para el Drenaje.

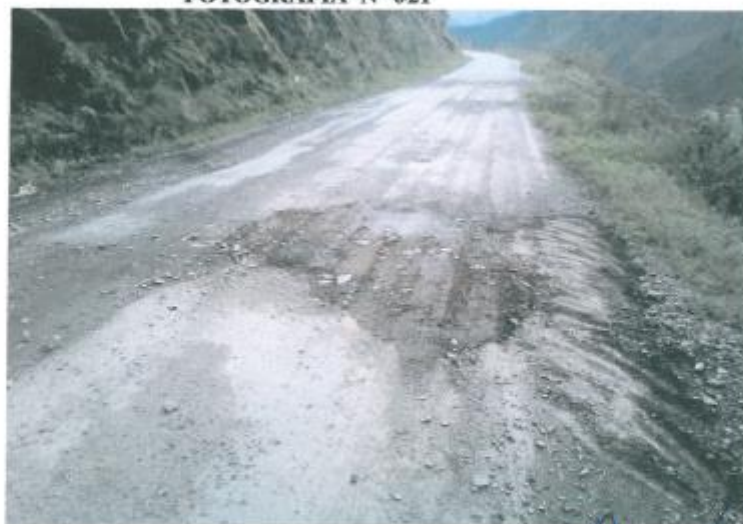
FOTOGRAFIA N° 021

Falta de Parchado en la Calzada.  
Falta realizar la actividad de desbroce para el Drenaje

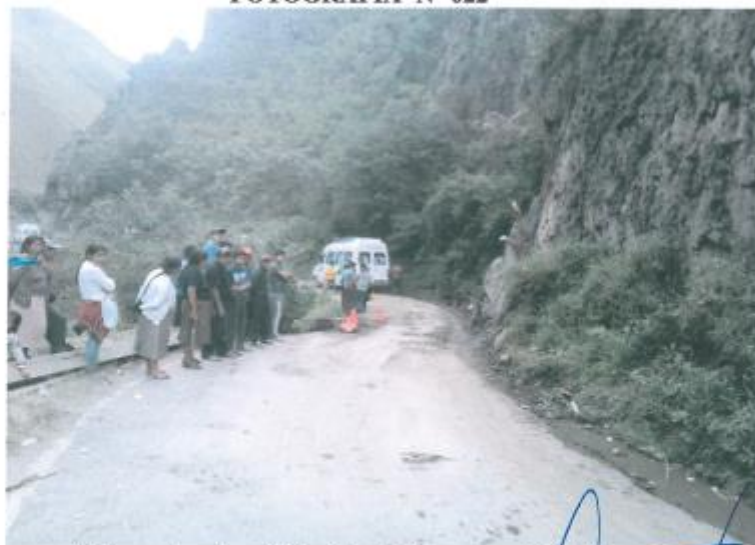
FOTOGRAFIA N° 022

Falta realizar la actividad de desbroce para el Drenaje.

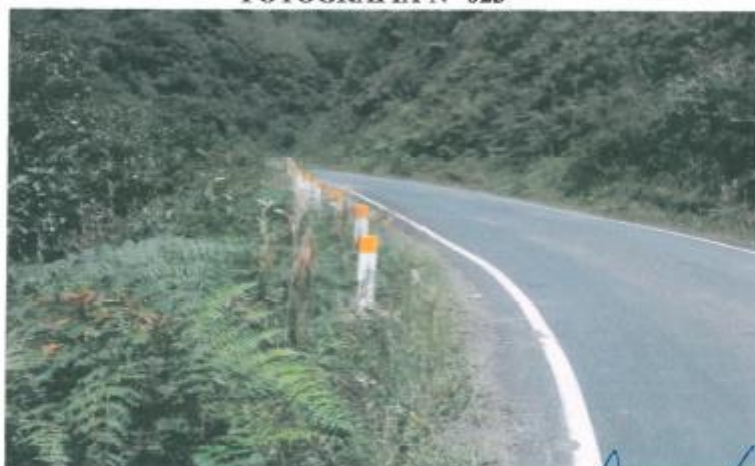
FOTOGRAFIA N° 023

Las Guarda Vías se encuentran dentro de la vegetación.  
Falta realizar cunetas para la evacuación de aguas pluviales

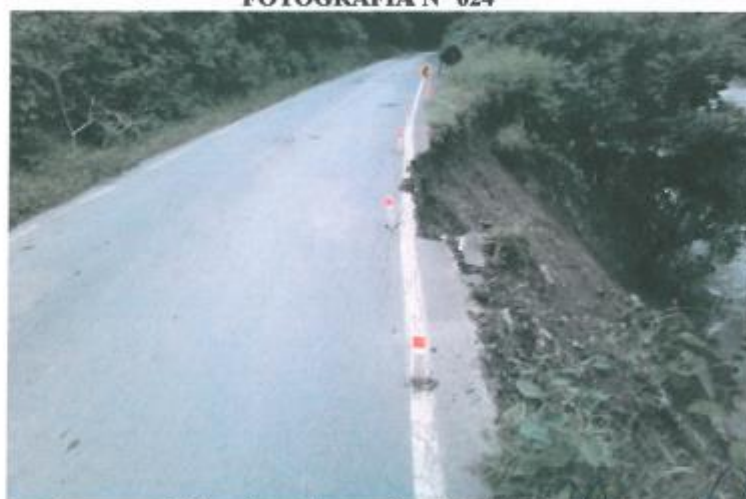
### FOTOGRAFIA N° 024

Se muestra deslizamiento obstruyendo el Canal de Evacuación  
Falta realizar trabajos en el Canal de Drenaje

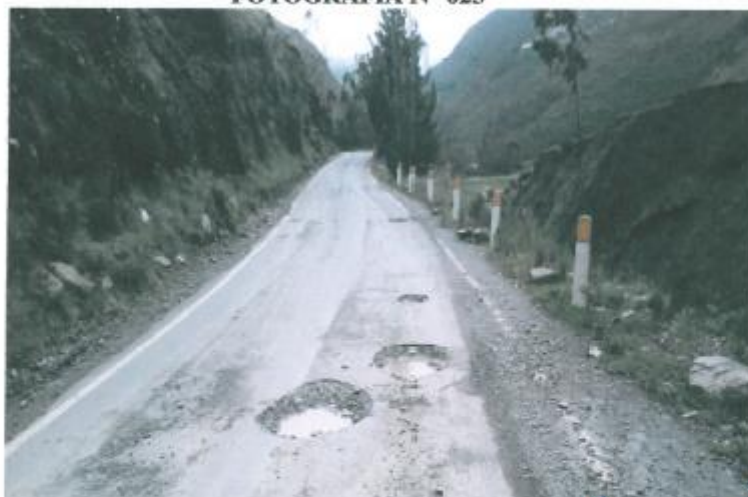
FOTOGRAFIA N° 025

Falta realizar tratamiento de fisuras.  
Falta realizar trabajos en el Canal de Drenaje.

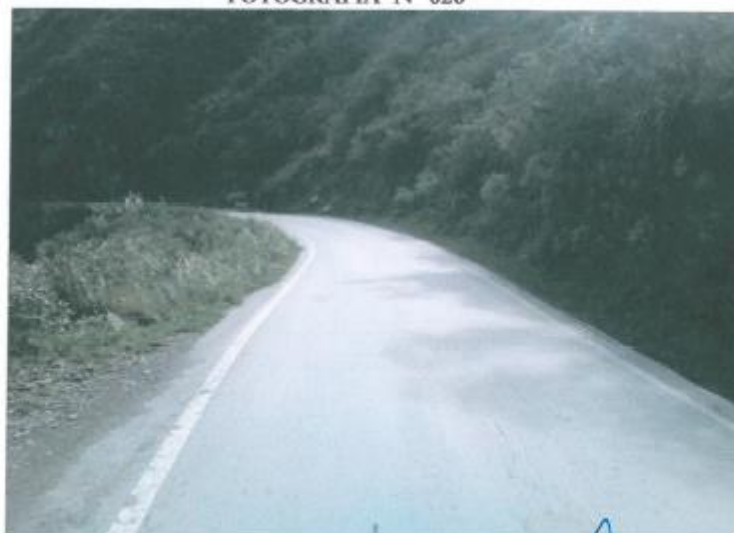
FOTOGRAFIA N° 026

Falta realizar trabajos en el Canal de Drenaje.  
Se muestra que la Vegetación esta crecida dentro del canal de Drenaje

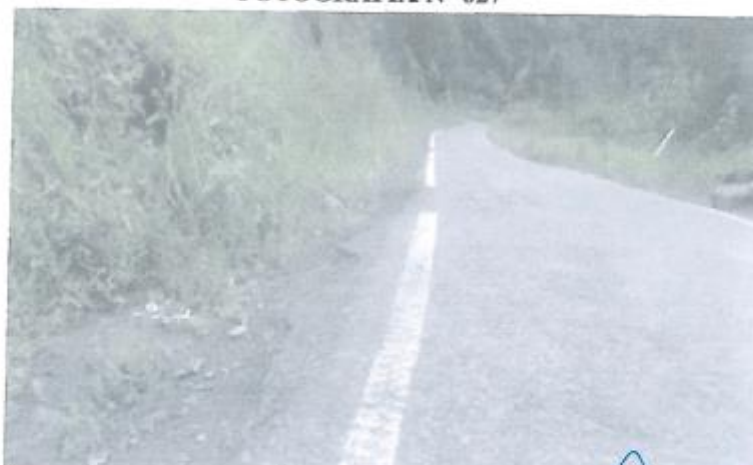
## FOTOGRAFIA N° 027

Se muestra que la Vegetación esta crecida dentro del canal de Drenaje  
Falta realizar trabajos en el Canal de Drenaje

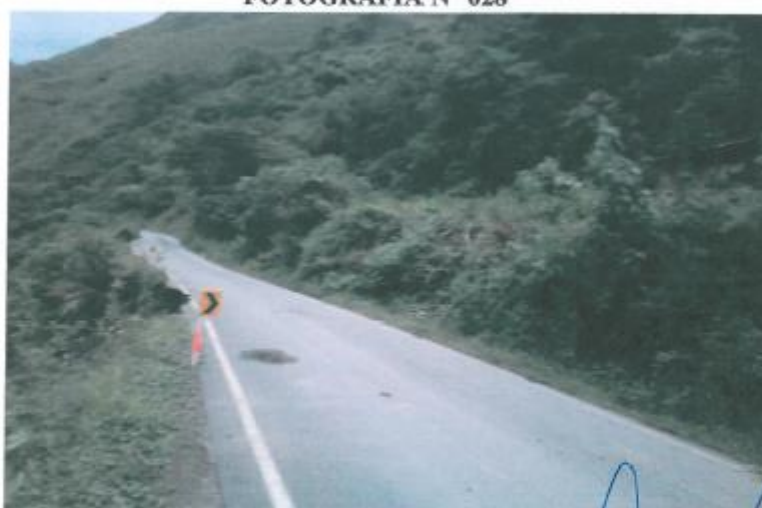
### FOTOGRAFIA N° 028

Se muestra que la Vegetación esta crecida dentro del canal de Drenaje.
