**EVALUACIÓN DE LA CONDICIÓN DEL PAVIMENTO FLEXIBLE
CON LA UTILIZACIÓN DEL RUGOSÍMETRO DE MERLÍN
Y PROPUESTA CON LA VIGA DE BENKELMAN
EN LA SALIDA AREQUIPA DE JULIACA 2024**

TESIS PRESENTADA POR:
NELSON ARTURO HUAQUISACA UCHARICO

**PARA OPTAR EL GRADO ACADÉMICO DE
MAESTRO EN INGENIERÍA CIVIL
MENCIÓN: GEOTECNIA Y TRANSPORTES**

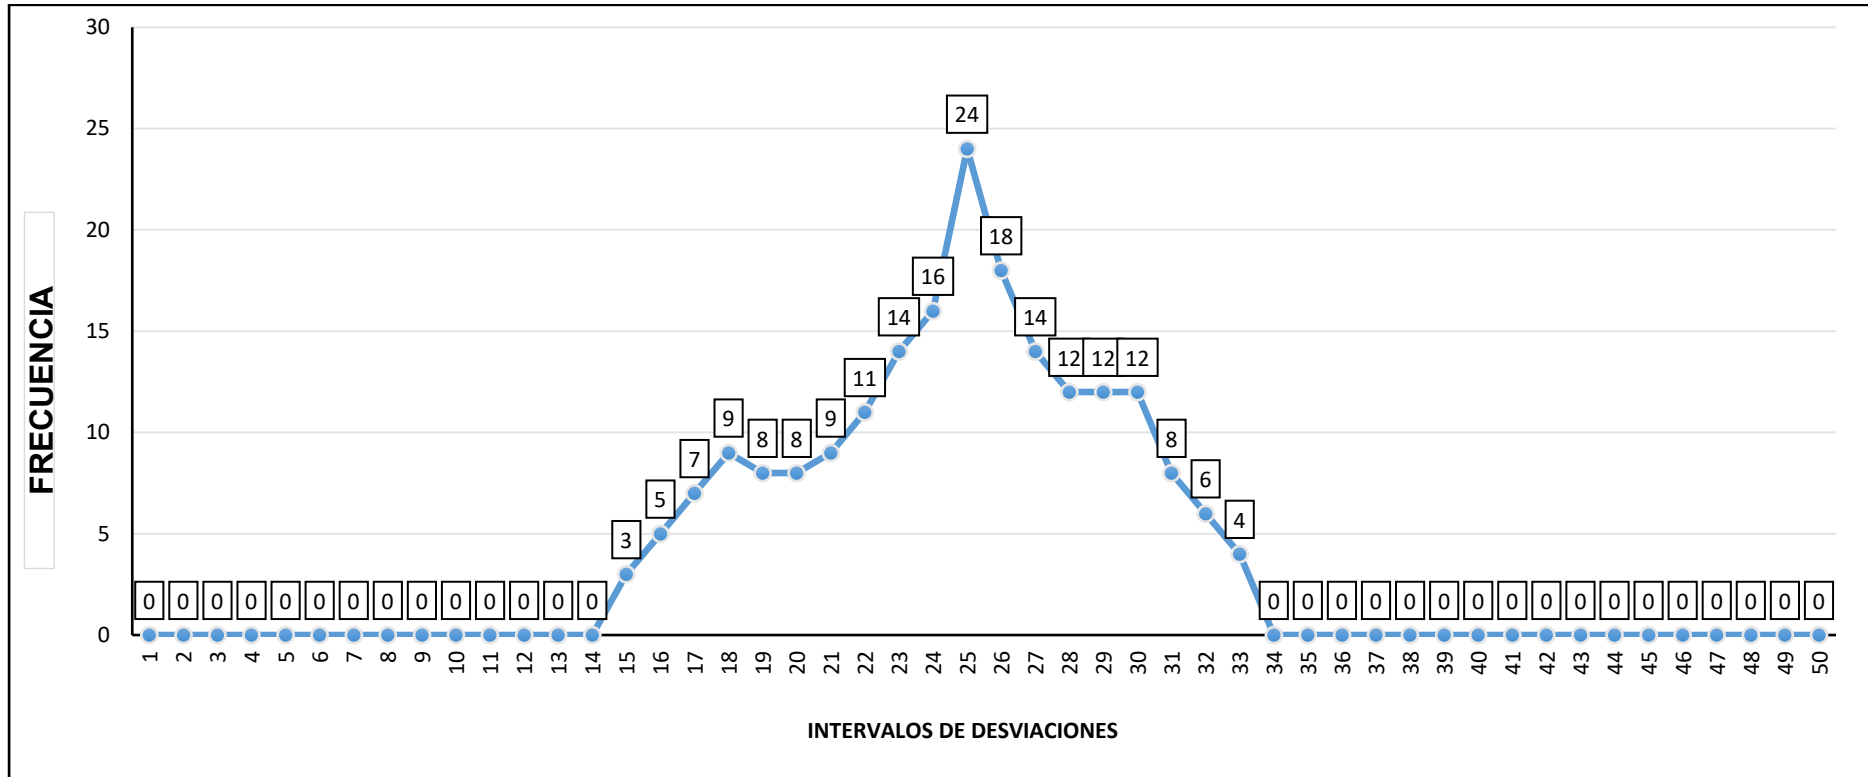
Frecuencias de las 200 lecturas (0+600 a 0+800) km de vuelta

Se muestra un histograma de las 200 lecturas realizadas en el tramo de la carretera entre el kilómetro 0+600 y el 0+800 en dirección de vuelta. La mayor frecuencia de mediciones se encuentra en los intervalos 22 a 27, lo que indica una variabilidad en la rugosidad del pavimento, clasificándolo como "malo" según el índice IRI.

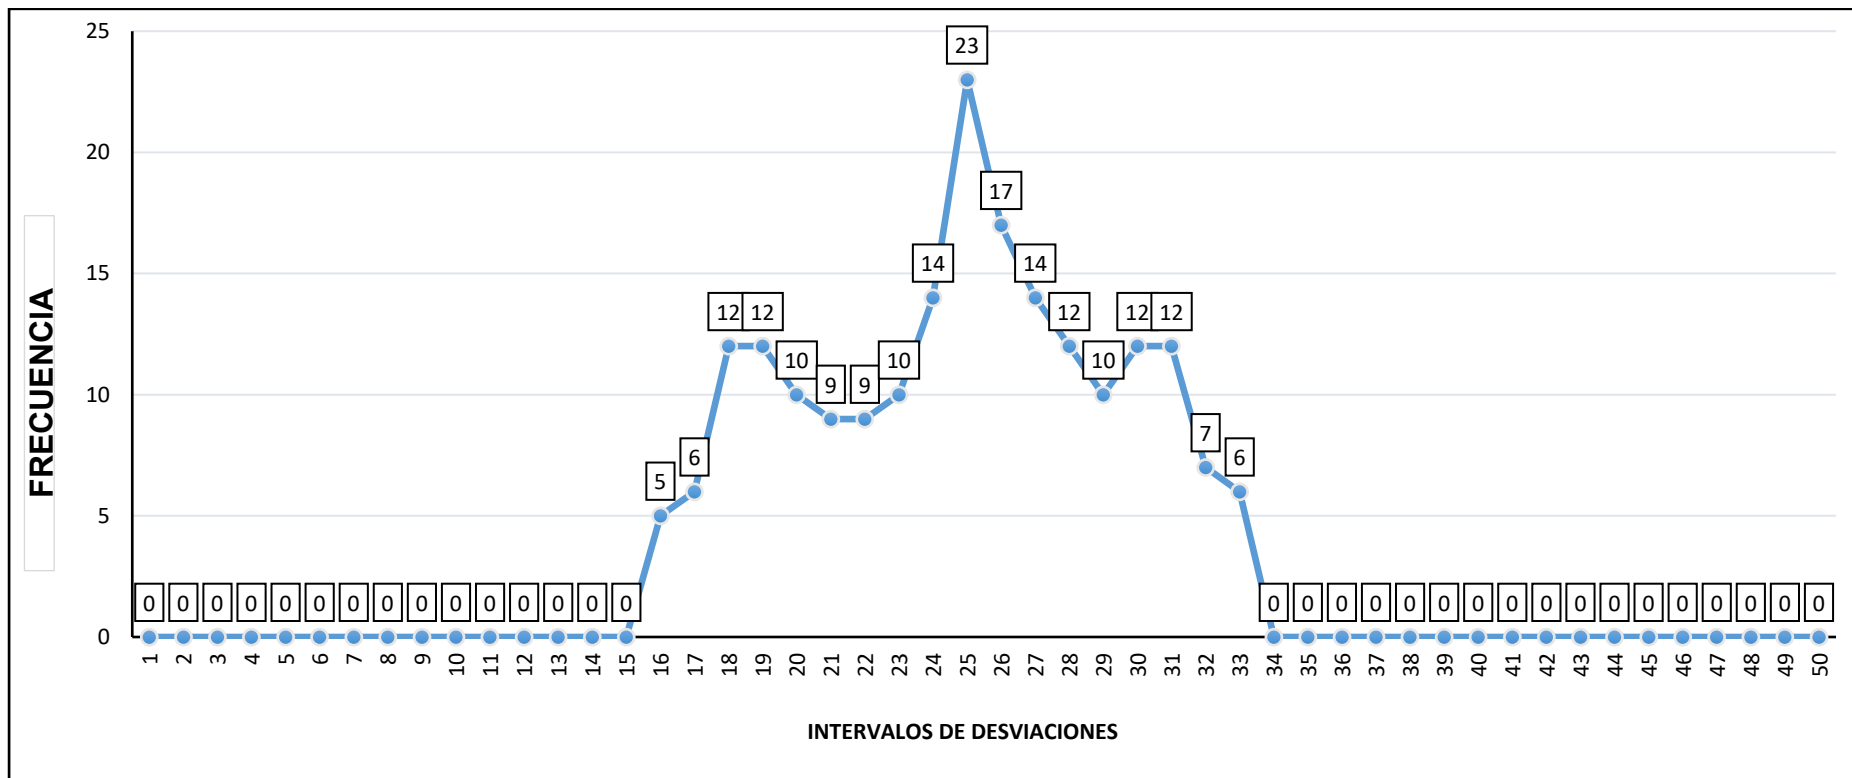
Frecuencias de las 200 lecturas (1+000 a 1+200) km de vuelta

Se muestra un histograma de las 200 lecturas realizadas en el tramo de la carretera entre el kilómetro 1+000 y el 1+200 en dirección de vuelta. La mayor frecuencia de mediciones se encuentra en los intervalos 21 a 25, lo que refleja una variabilidad en la rugosidad del pavimento, clasificado como "malo" según el índice IRI.

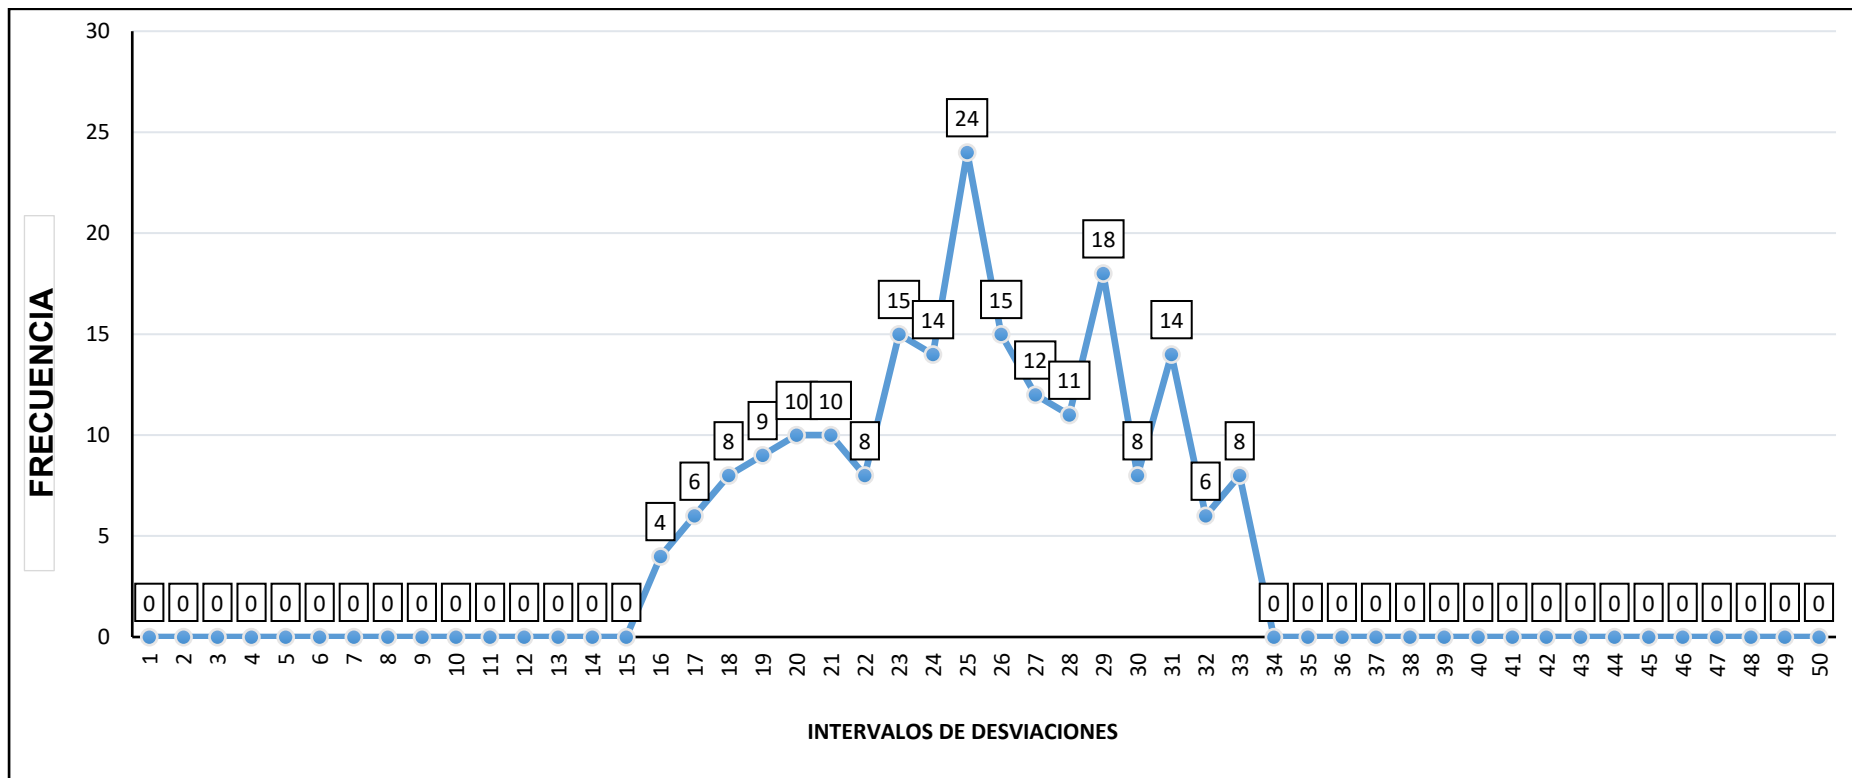
Frecuencias de las 200 lecturas (1+400 a 1+600) km de vuelta

Se muestra un histograma de las 200 lecturas realizadas en el tramo de la carretera entre el kilómetro 1+400 y el 1+600 en dirección de vuelta. Los intervalos 23 a 29 presentan la mayor frecuencia de mediciones, indicando una variabilidad en la rugosidad del pavimento, clasificado como "malo" según el índice IRI.

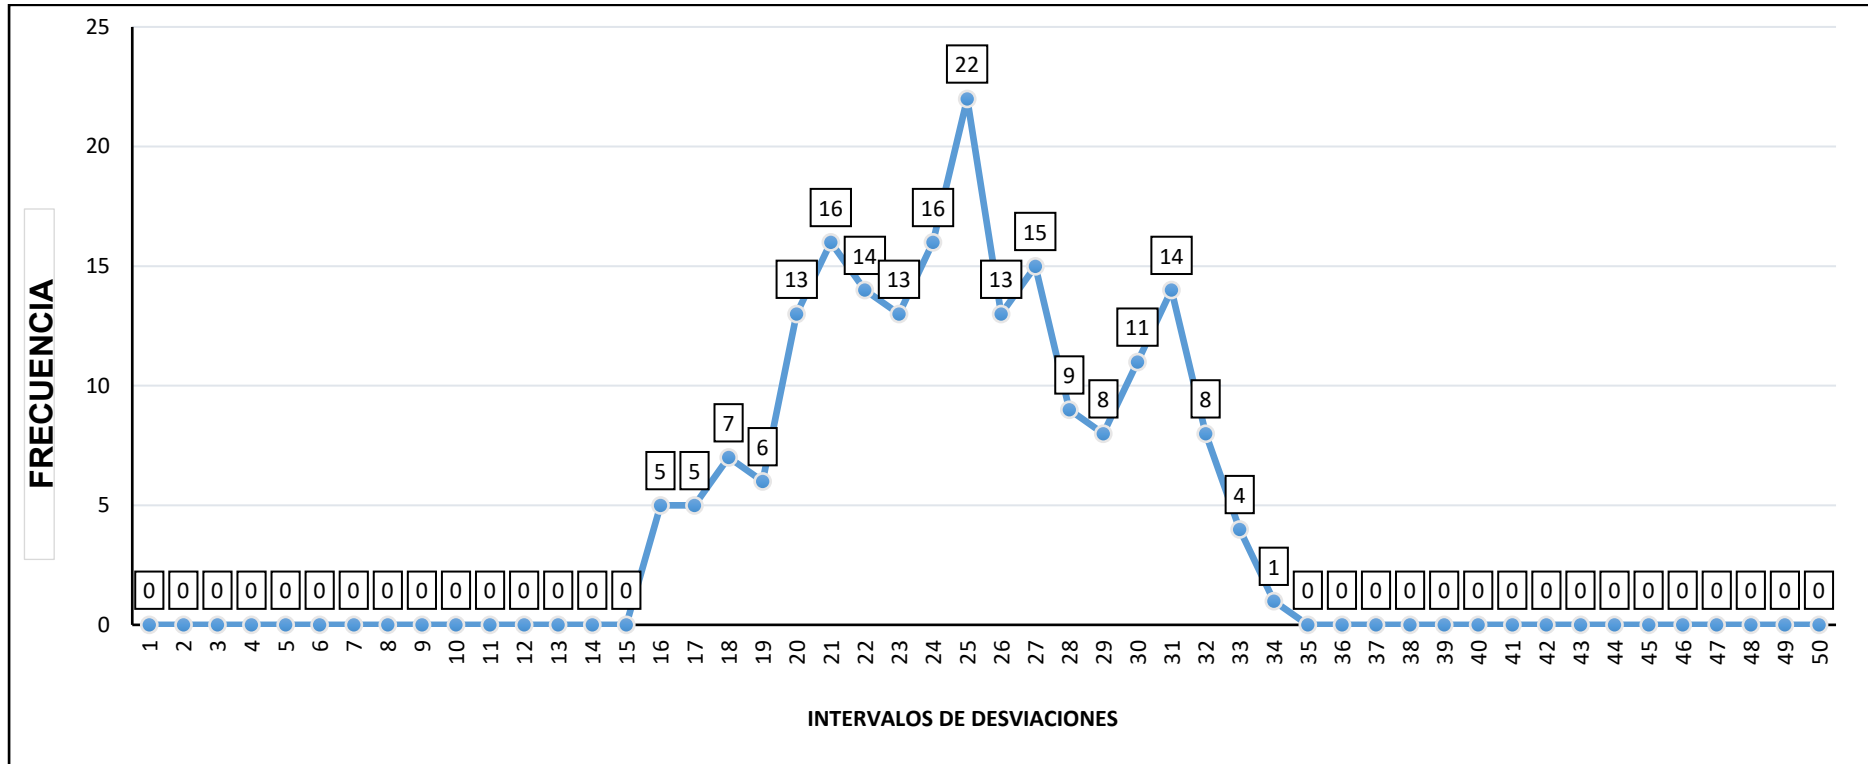
Frecuencias de las 200 lecturas (1+800 a 2+000) km de vuelta

Se muestra un histograma de las 200 lecturas realizadas en el tramo de la carretera entre el kilómetro 1+800 y el 2+000 en dirección de vuelta. Los intervalos 20 a 27 presentan la mayor frecuencia de mediciones, indicando una variabilidad en la rugosidad del pavimento, clasificado como "malo" según el índice IRI.

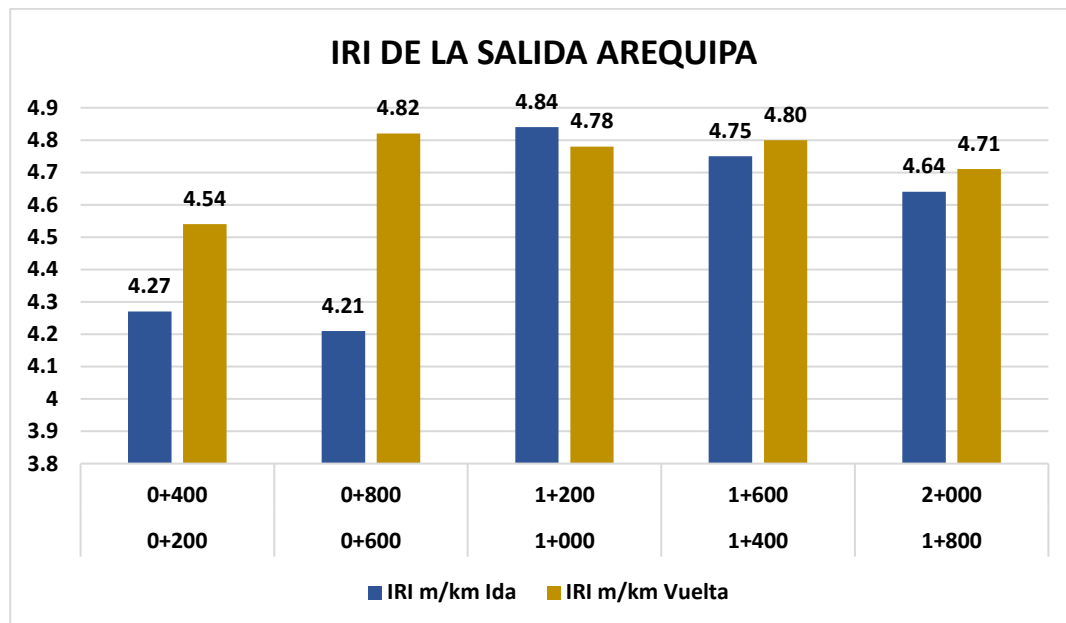
Estado vial de la Salida Arequipa

Se presenta los resultados del estado vial de la salida Arequipa, mostrando los valores del índice de rugosidad (IRI) para los tramos de ida y vuelta entre diferentes puntos de la carretera. Todos los tramos tienen un índice IRI superior a 4, lo que indica que el estado vial en esta área es "malo".
