**EVALUACIÓN DE LAS CARACTERÍSTICAS FÍSICAS Y PROPIEDADES
MECÁNICAS DEL ADOBE EMPLEADO EN LA CONSTRUCCIÓN DE
VIVIENDAS EN EL DISTRITO DE SANTA ROSA PROVINCIA
DE EL COLLAO DE LA REGIÓN PUNO**

TESIS PRESENTADA POR:

Bach. YOEL LEONARDO ERAZO QUISPE

JULIACA - PERÚ

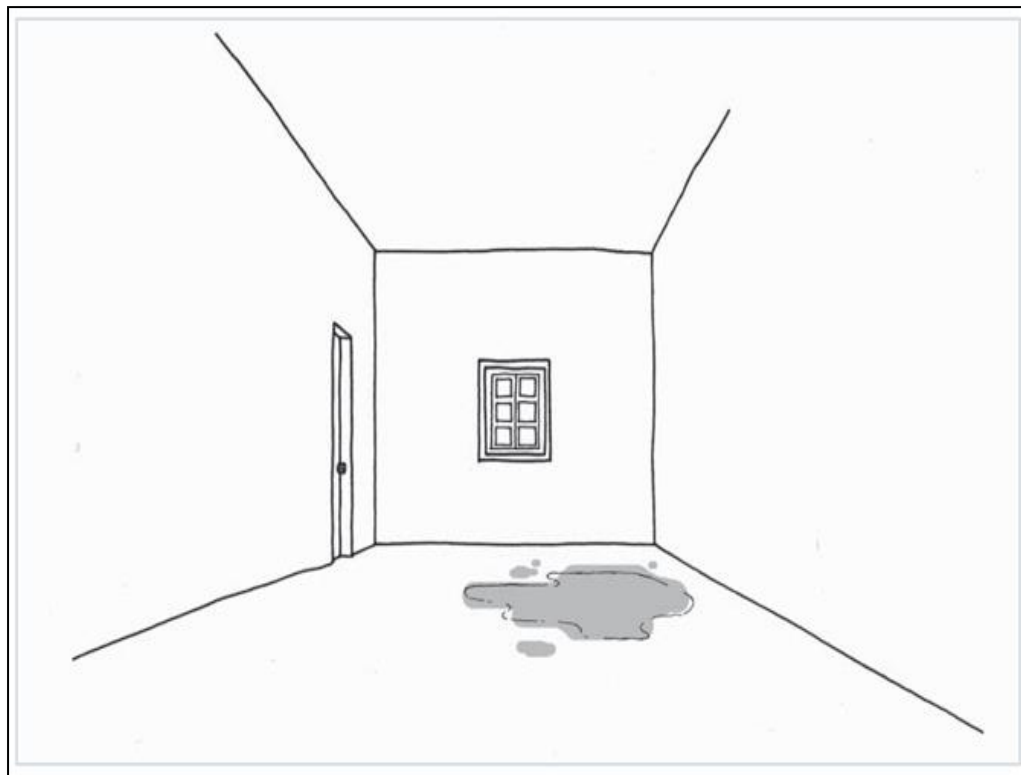
Figura 4

Humedad en piso interior

- **Descripción:** Como consecuencia de ello, existen zonas dentro del edificio que presentan humedad general en el suelo.
- **Identificación:** La existencia de manchas en el suelo y la sensación de humedad que se percibe al tacto son indicios evidentes de su presencia en la zona. Prueba de ello es que el suelo está manchado.
- **Particularidad:** A raíz de este daño, es evidente que existe un problema de humedad en la zona que rodea la vivienda. Esto se debe a que la casa se encuentra en una proximidad cercana a aguas subterráneas o subterráneas, existen filtraciones provenientes de las instalaciones y el clima es húmedo y lluvioso.

- **Recomendaciones:** En caso de que este daño siga deteriorándose con el tiempo, puede extenderse a otras zonas del edificio, deteriorando aún más las condiciones de habitabilidad.

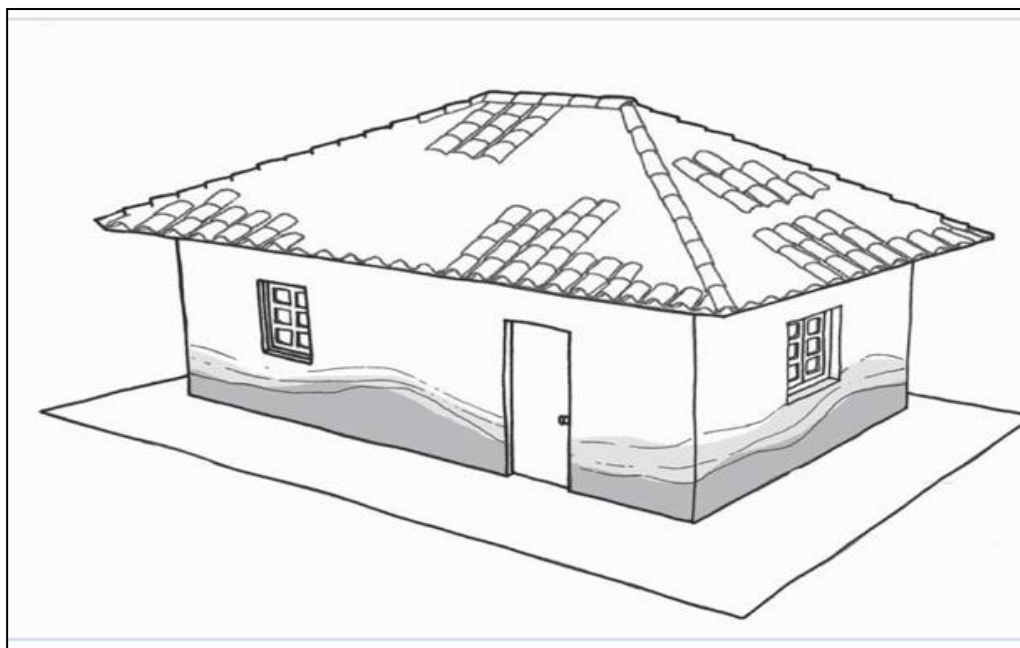
Figura 5

Humedad en la parte inferior del muro

- **Descripción:** Este fenómeno se produce por capilaridad, que corresponde a la presencia de agua que ha penetrado en la parte más baja de las paredes. La capilaridad es la fuerza impulsora de este fenómeno.
- **Identificación:** Algunos síntomas que indican la existencia de este problema son la aparición de manchas de humedad en la parte inferior de la pared o la sensación de que las zonas afectadas están más blandas.
- **Particularidad:** En lugares especialmente vulnerables a la humedad que se genera por la lluvia, se produce este daño.

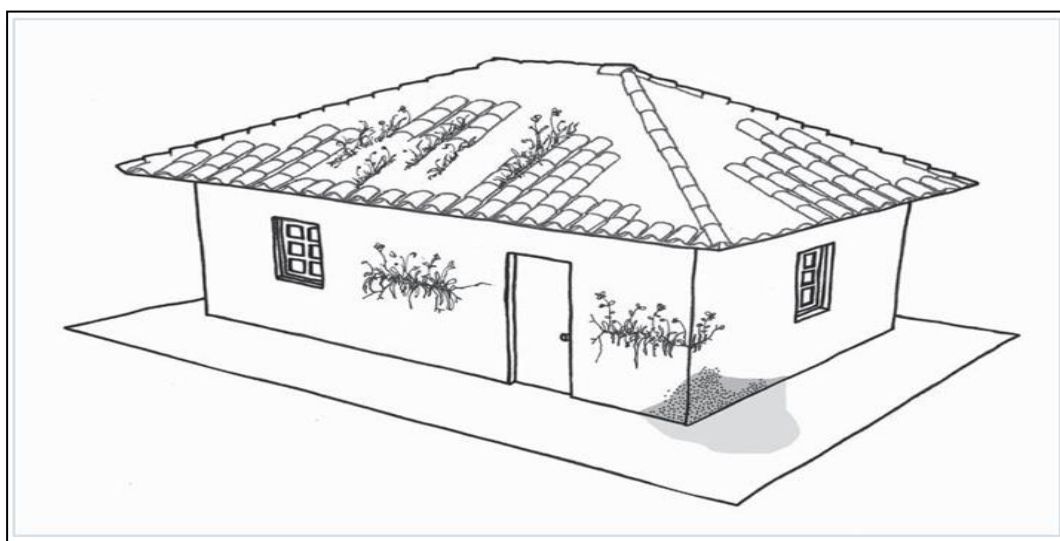
Figura 6

Vegetación, musgos y líquenes en muro y techos

- **Descripción:** Una parte de la estructura se caracteriza por la presencia de vegetación que se encuentra enraizada en ella.
- **Identificación:** En las zonas del edificio que fueron construidas con tierra cruda se puede observar tanto el aspecto como el crecimiento de diversas especies vegetales. Existen dos tipos de organismos que conforman los líquenes: un hongo y un alga.
- **Particularidad:** En el caso de que este daño persista durante un periodo prolongado de tiempo, las raíces, a lo largo de su crecimiento, tienen el potencial de deteriorar paulatinamente la estructura del muro, tabique o cubierta.
- **Recomendaciones:** En circunstancias en las que existen problemas de humedad en el elemento que se está abordando, el desarrollo de las plantas es un resultado directo de esas dificultades.

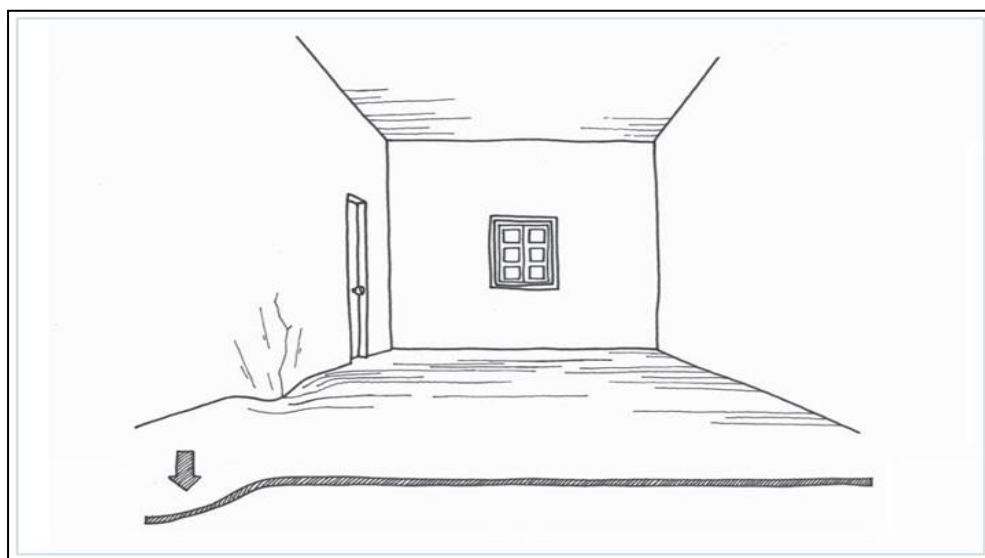
Figura 7

Asentamiento de cimentaciones y sobrecimientos

- **Descripción:** Se trata de un cambio de forma, e incluso de una rotura de los cimientos de un edificio, que da lugar a grietas y aberturas en la parte inferior de la estructura donde se asienta.

- **Identificación:** Como suelen indicar el lugar de génesis del problema, se puede identificar con precisión la pérdida de nivel de las deformaciones. La mayoría de las veces, este punto en particular es la parte de la pieza dañada que indica el mayor grado de depresión.

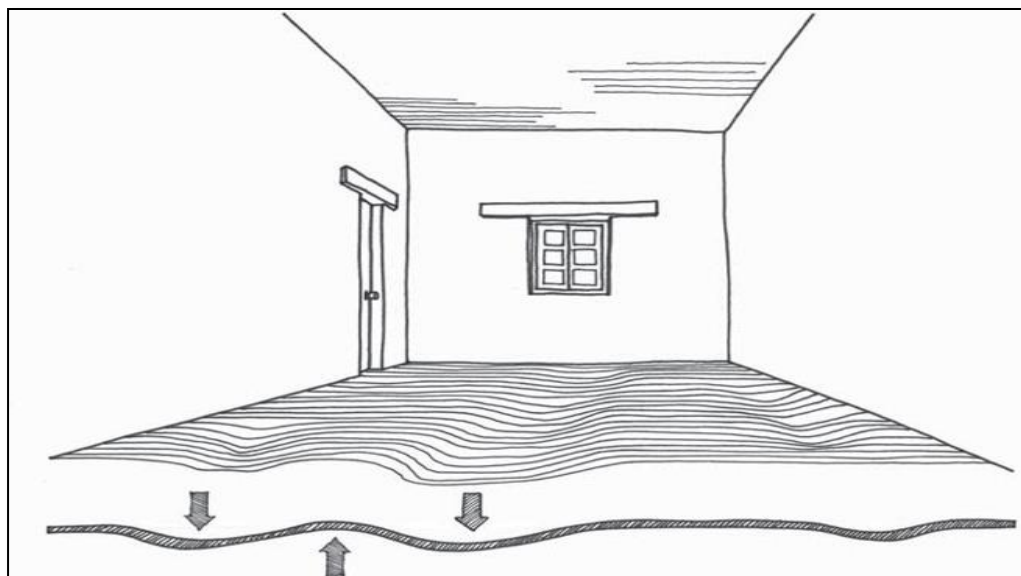
Figura 8

Hundimiento de pisos

- **Descripción:** Una parte del suelo de madera se ha deformado y desnivelado, por lo que ya no posee las características de una superficie horizontal y nivelada.

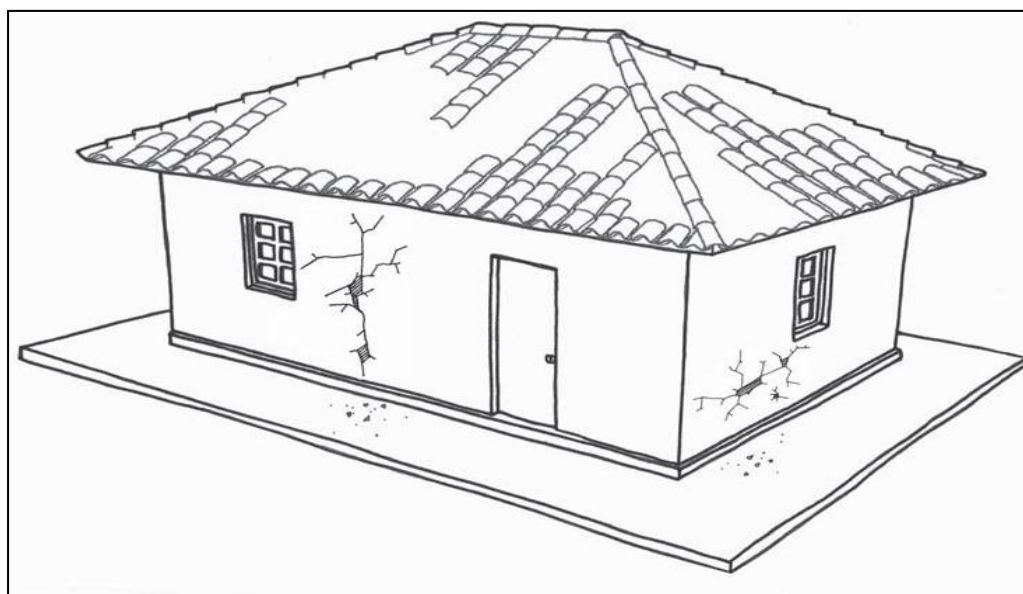
Figura 9

Fisura en revoque

- **Descripción:** La grieta en el material que cubre la tierra cruda que forma el muro se correlaciona con este material.
- **Identificación:** Un ejemplo de este daño es una rotura en la piel exterior del muro, que se puede ver en cualquier parte del muro.
- **Particularidad:** Como este tipo de grieta es superficial, es vital evaluar si hay otros daños relacionados debajo del yeso o en la estructura del muro. Esto es así a pesar de que este tipo de grieta no suele reflejar un daño sustancial.
- **Recomendaciones:** Es de vital importancia sellar grietas y fracturas ya que al hacerlo se incrementa la sensibilidad de la región afectada a los impactos del cambio climático, lo que a su vez conduce a la erosión y facilita que los animales e insectos aniden en el área afectada.

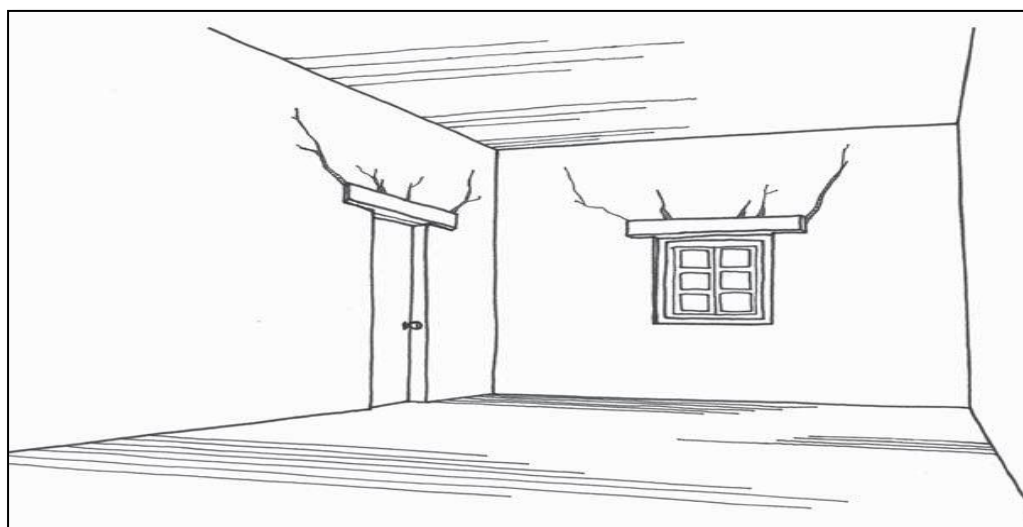
Figura 10

Agrietamiento de dintel

- **Descripción:** Una de las formas más precisas de describir este fenómeno es la aparición de grietas en la pieza de madera que se encuentra en la parte superior de la abertura de la puerta o ventana.
- **Identificación:** Comenzando por el dintel y continuando hasta el techo, se puede ver una grieta que proviene de la parte superior de la abertura. Esta grieta puede estar en posición vertical o diagonal.
- **Particularidad:** Se recomienda inspeccionar un dintel al menos una vez al año para establecer su estado. Si hay indicios de descomposición o falla, como deformaciones, grietas, desplazamientos u otros problemas similares, se debe reemplazar el dintel.

- **Recomendaciones:** Existe la posibilidad de que los insectos que consumen madera puedan causar daños a los dinteles hechos de madera.

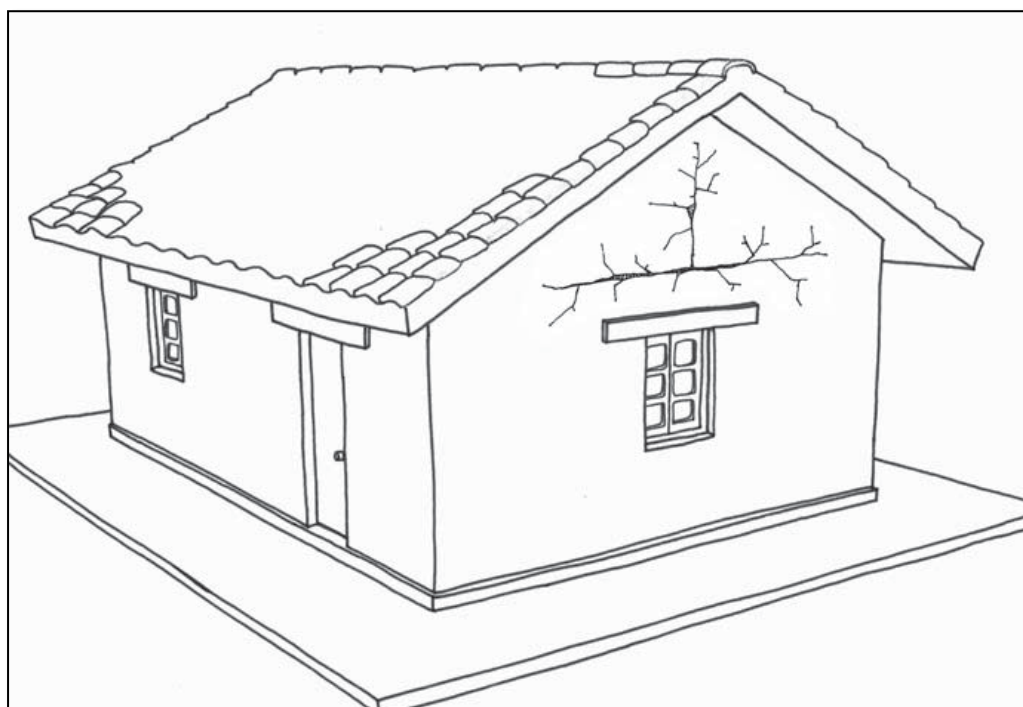
Figura 11

Grietas en el tímpano

- **Descripción:** Visto desde esta perspectiva, es comparable a la rotura del tímpano que se construye sobre los muros y que es responsable de la terminación de la parte frontal de las cubiertas a dos aguas.
- **Identificación:** Hay fisuras que corren horizontalmente que se pueden ver a poca distancia de la base del tímpano, que se encuentra sobre la cadena de amarre perimetral. Sobre el eje de su vértice alto, también es posible observar fisuras que discurren verticalmente sobre la superficie del objeto.
- **Recomendaciones:** Es posible que la fractura del tímpano sea la causa del colapso del mismo, lo que haría aún más grave la condición.

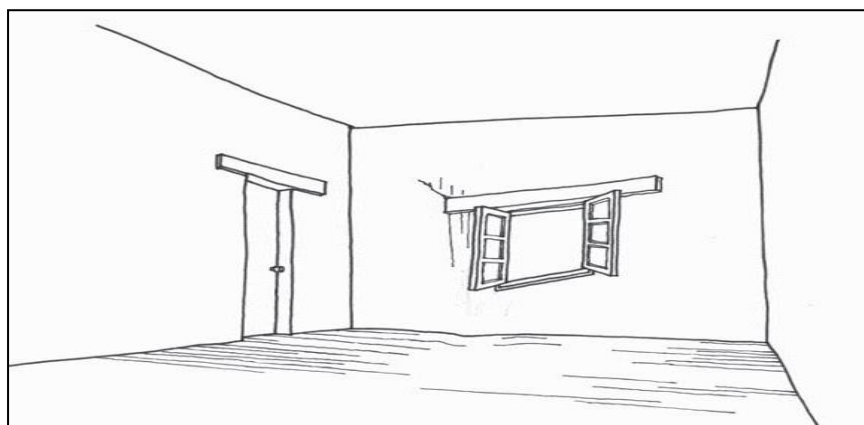
Figura 12

Desnivel del dintel de puertas y ventanas

- **Descripción:** Se refiere a que el vano pierde su forma original, lo que provoca que el marco quede descuadrado con respecto a la puerta o ventana situada en el centro del vano.
- **Identificación:** Las esquinas del acceso han perdido sus ángulos rectos, algo que se ha observado. Además de esto, existe la posibilidad de que el

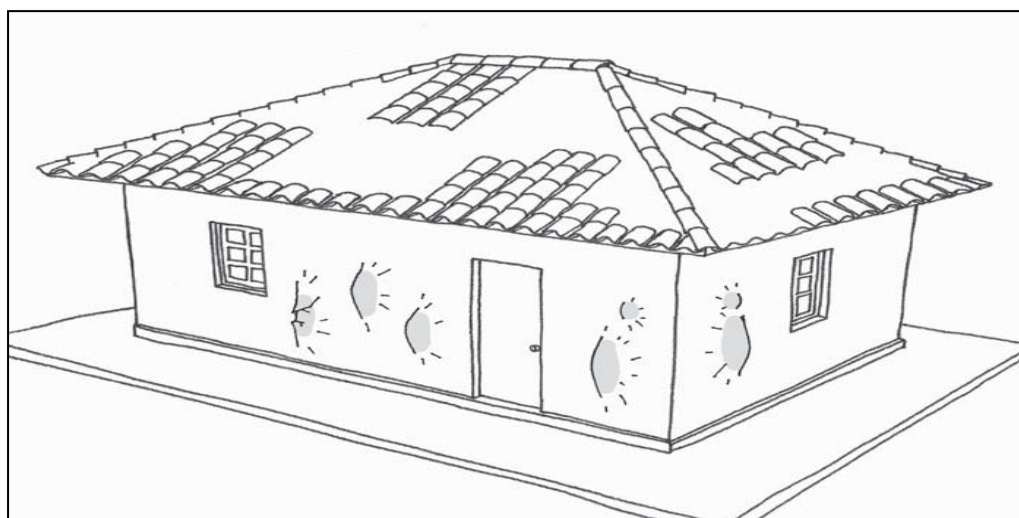
Figura 13

Sopladura de revoque

- **Descripción:** Un defecto conocido como soplos se produce por la falta de adherencia entre el yeso y la pared durante el proceso de aplicación. Los agujeros de ventilación son causados por una producción deficiente del yeso y un cuidado deficiente de la superficie de la pared.
- **Identificación:** Las tres capas que componen el yeso y la pared se ven separadas entre sí.

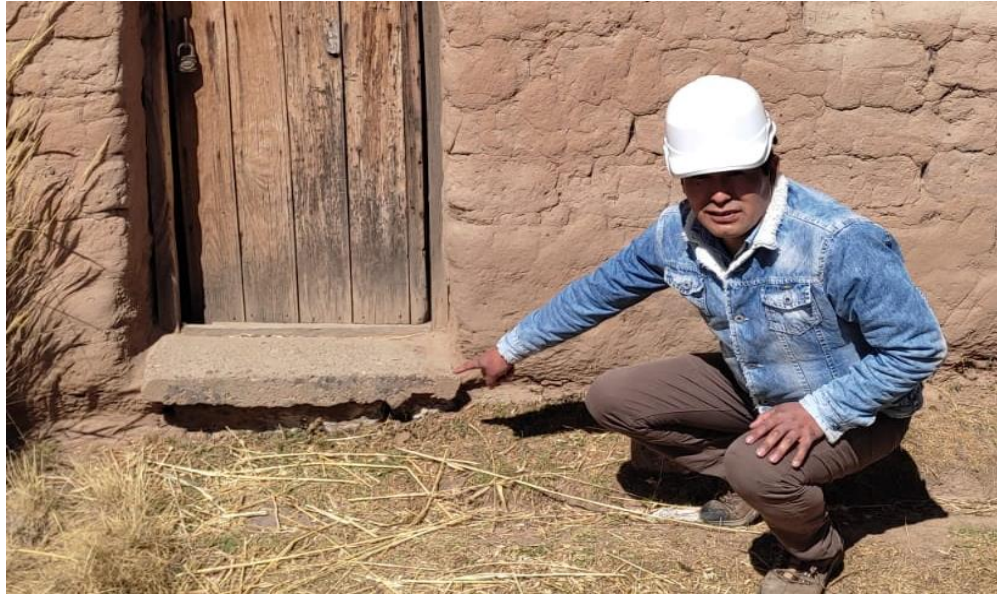
Figura 15

En la residencia seleccionada ubicada en el barrio Santa Rosa, las características del daño para la reparación planificada de la capa base de la cimentación son las siguientes

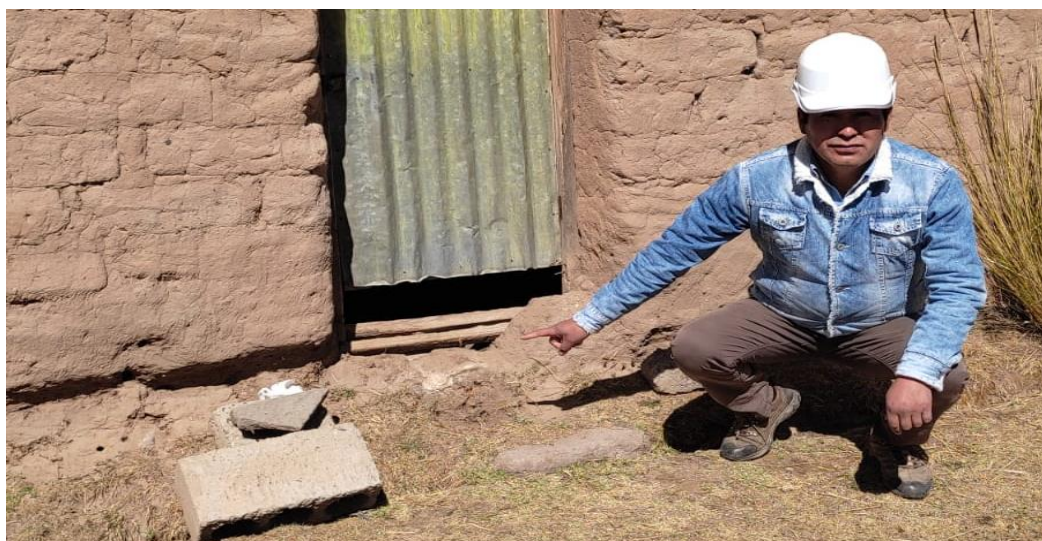
Figura 16

Las características de los daños que se asocian con la reparación propuesta de la base de los cimientos de una vivienda particular ubicada en el vecindario de Santa Rosa

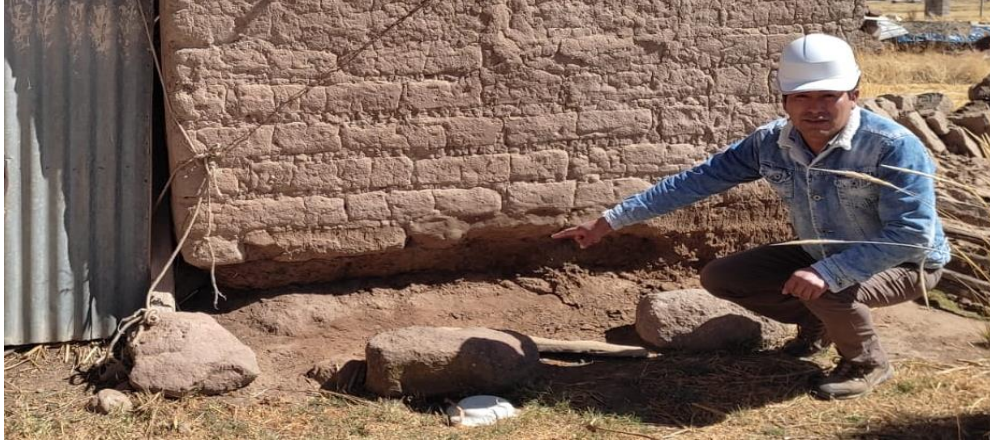
Figura 17

Las características de los daños que se asocian con la reparación propuesta de la base de los cimientos de una vivienda particular ubicada en el vecindario de Santa Rosa

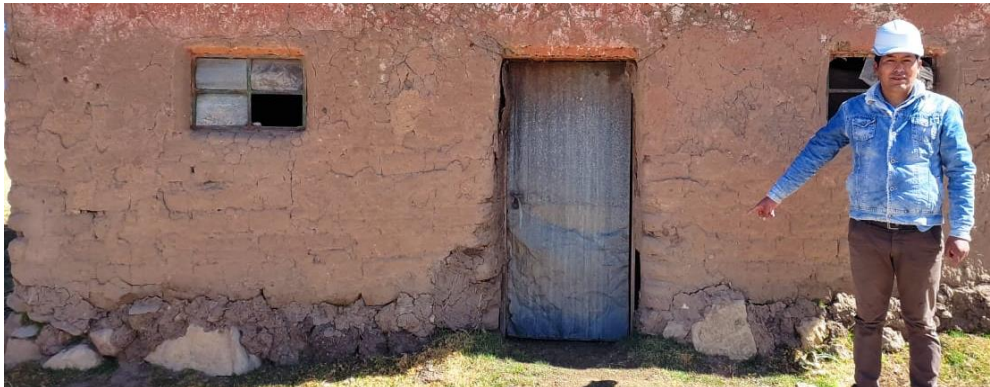
Figura 18

Las características de los daños que se asocian con la reparación propuesta de la base de los cimientos de una vivienda particular ubicada en el vecindario de Santa Rosa

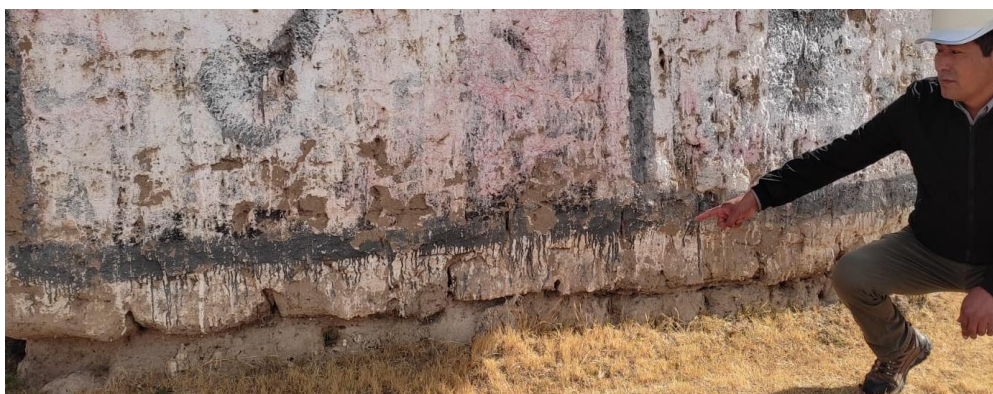
Figura 19

Los agentes biológicos son los responsables de ocasionar el deterioro de las construcciones de adobe en el distrito de Santa Rosa, y se proponen las características de este daño para su reparación

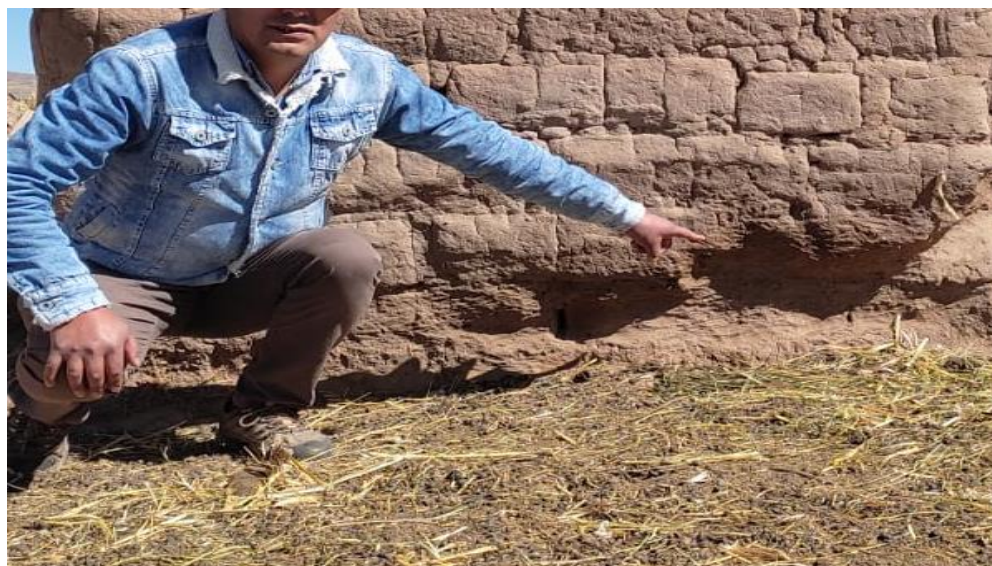
Figura 20

Los agentes biológicos son los responsables de ocasionar el deterioro de las construcciones de adobe en el distrito de Santa Rosa, y se proponen las características de este daño para su reparación

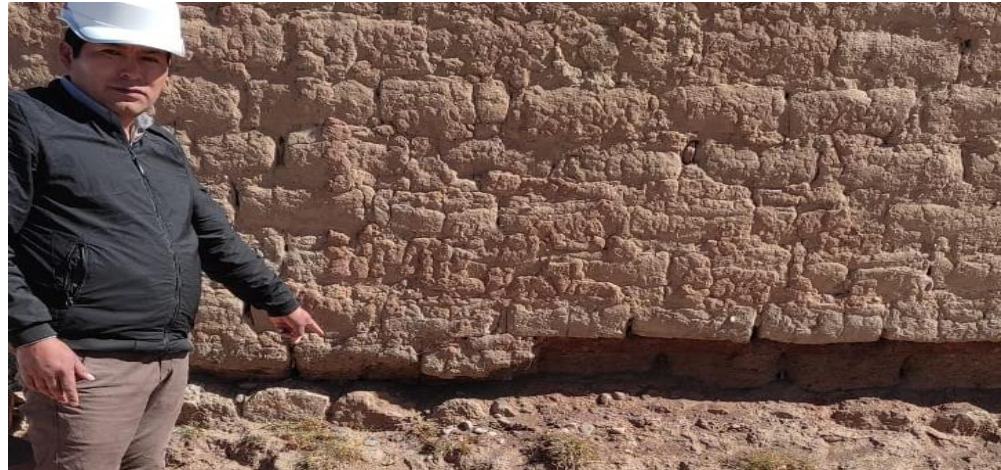
Figura 21

Los agentes biológicos son los responsables de ocasionar el deterioro de las construcciones de adobe en el distrito de Santa Rosa, y se proponen las características de este daño para su reparación

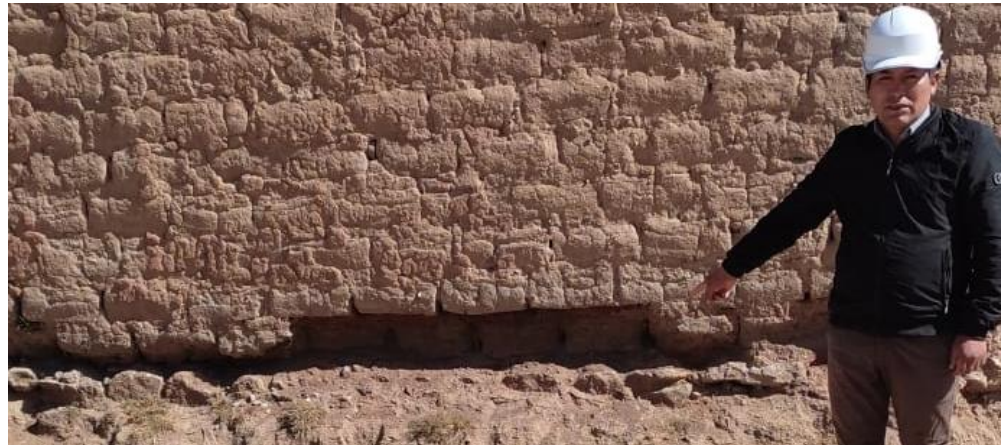
Figura 22

Los agentes biológicos son los responsables de ocasionar el deterioro de las construcciones de adobe en el distrito de Santa Rosa, y se proponen las características de este daño para su reparación

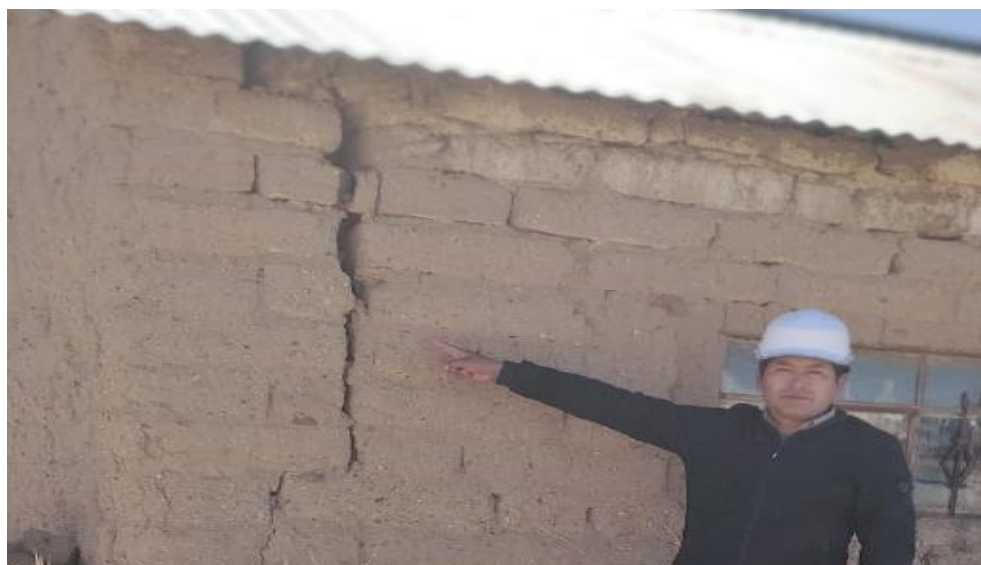
Figura 23

En el barrio Santa Rosa, las características de los daños que se ocasionan por la deformación de las paredes en las construcciones de adobe con el propósito de repararlas.

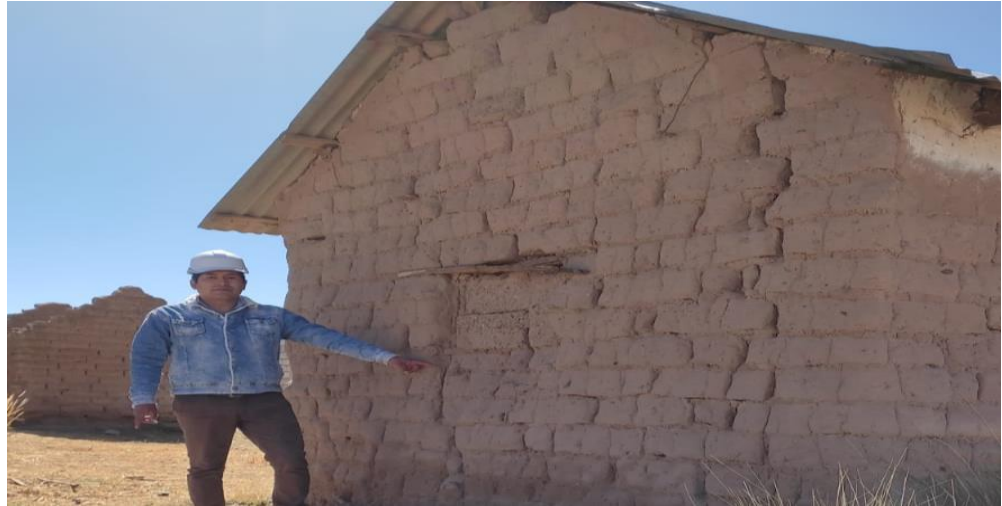
Figura 24

En el barrio Santa Rosa, las características de los daños que se ocasionan por la deformación de las paredes en las construcciones de adobe con el propósito de repararlas

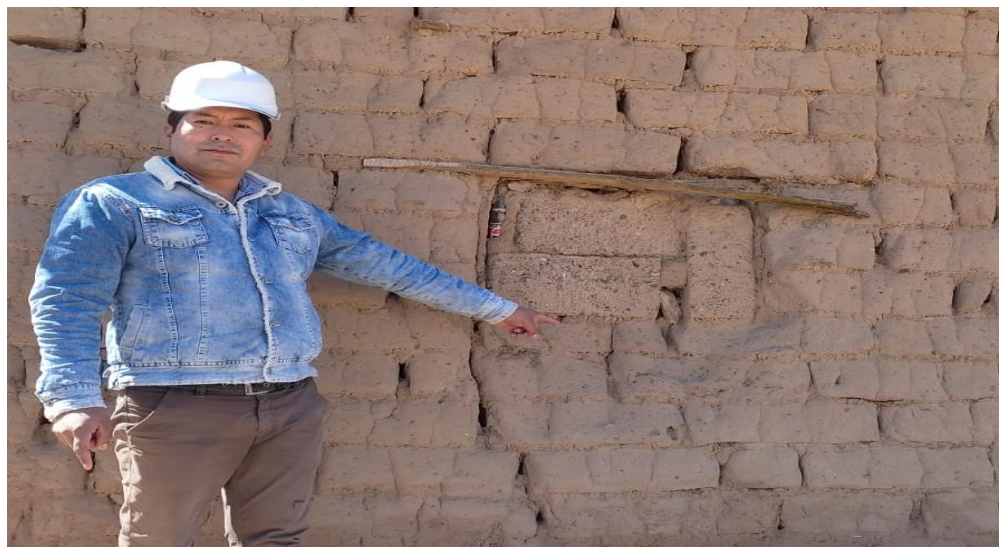
Figura 25

En el barrio Santa Rosa, las características de los daños que se ocasionan por la deformación de las paredes en las construcciones de adobe con el propósito de repararlas

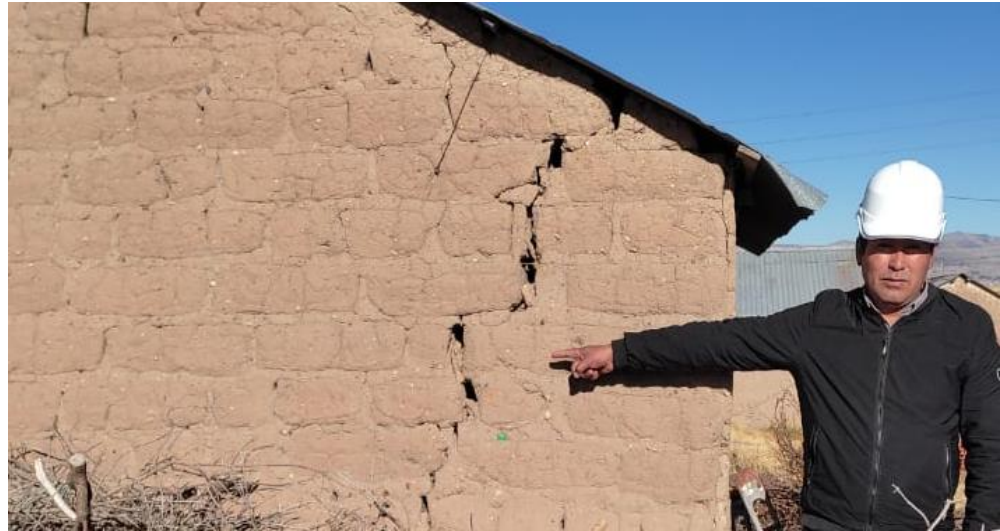
Figura 26

En el barrio Santa Rosa, las características de los daños ocasionados por deformación de muros en construcciones de adobe que requieren reparación

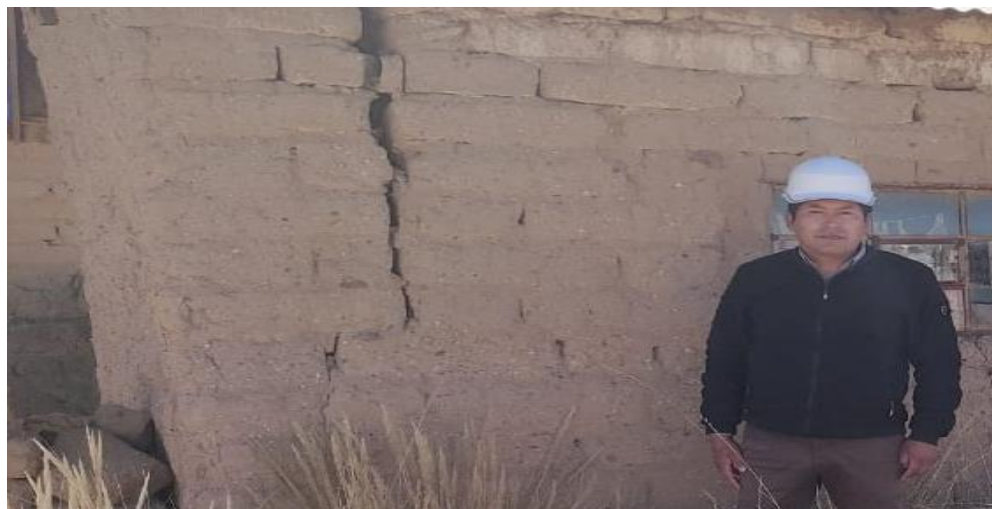
Figura 27

Con el propósito de reparar los muros de las construcciones de adobe en el barrio Santa Rosa, se desarrollaron características patológicas como resultado de grietas y fisuras en los muros

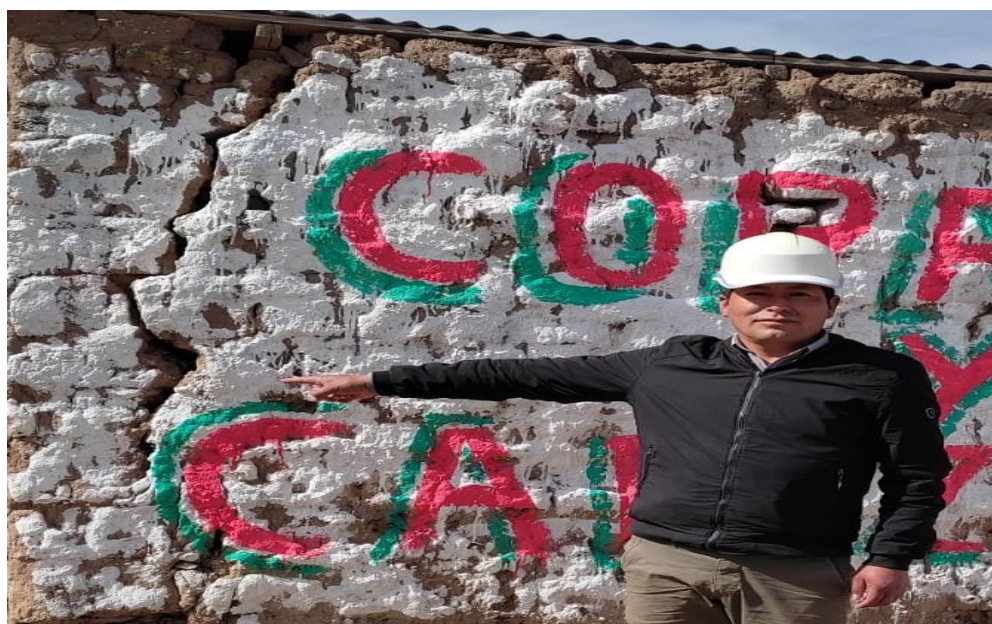
Figura 28

Con el propósito de reparar los muros de las construcciones de adobe en el barrio Santa Rosa, se desarrollaron características patológicas como resultado de grietas y fisuras en los muros

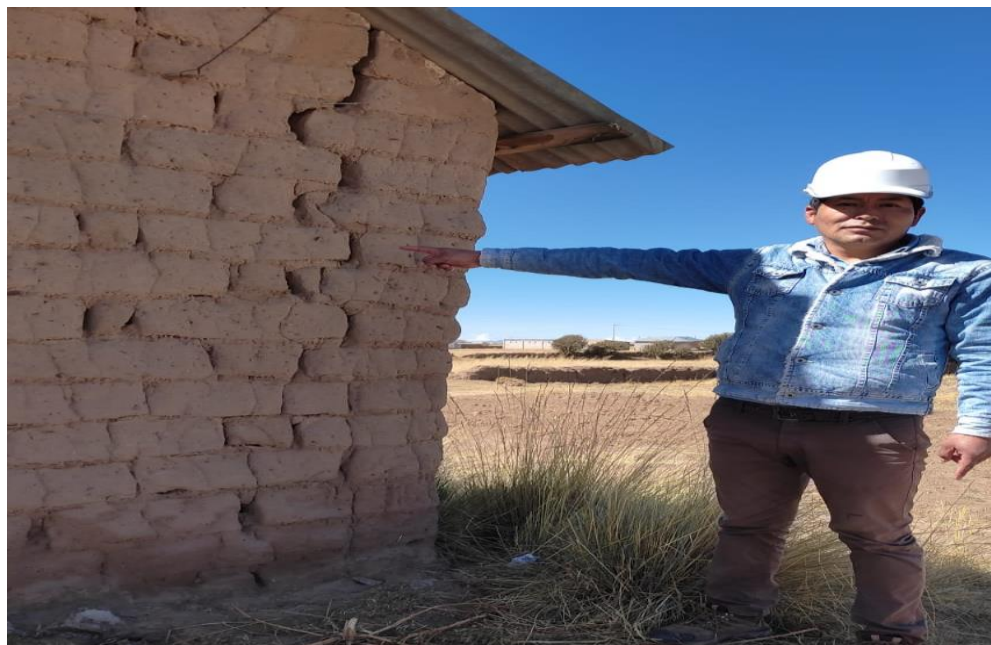
Figura 29

Con el propósito de reparar los muros de las construcciones de adobe en el barrio Santa Rosa, se desarrollaron características patológicas como resultado de grietas y fisuras en los muros

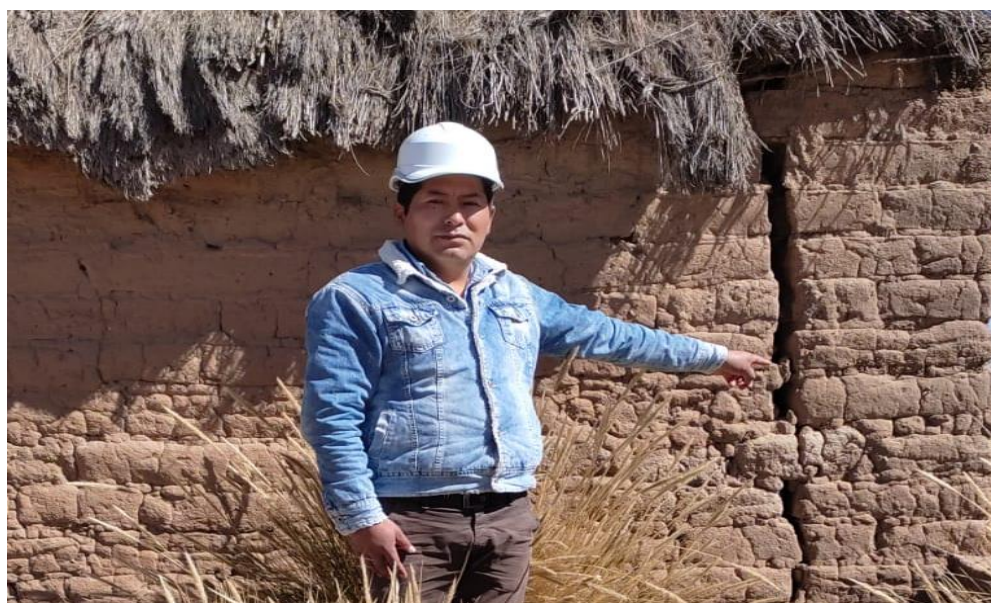
Figura 30

Con el propósito de reparar los muros de las construcciones de adobe en el barrio Santa Rosa, se desarrollaron características patológicas como resultado de grietas y fisuras en los muros

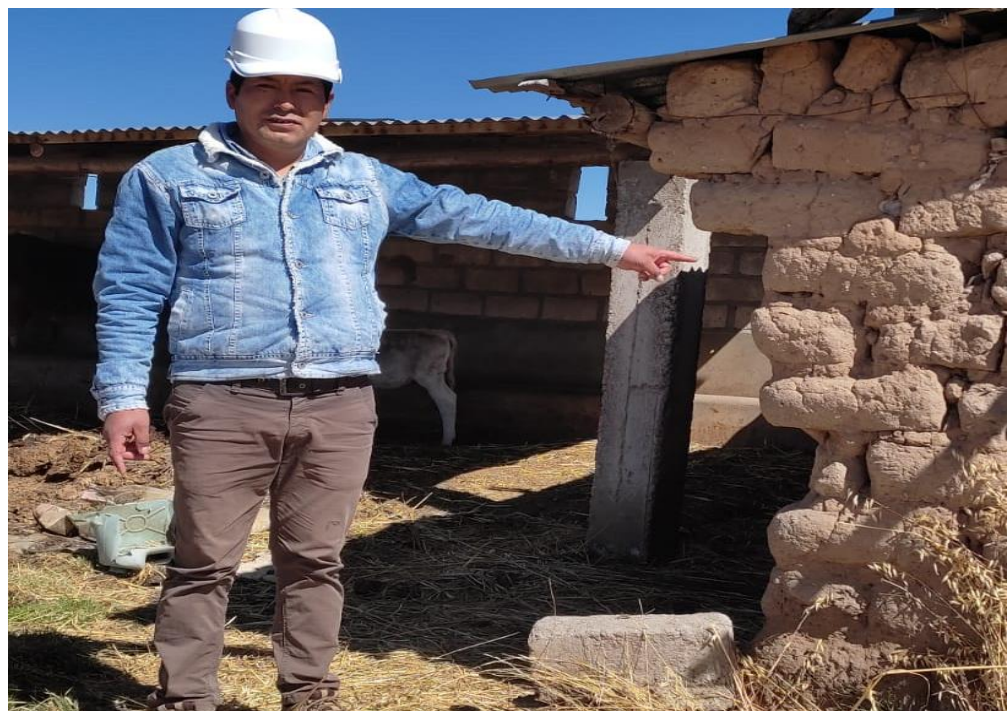
Figura 31

Como resultado de la pérdida de material en las obras de adobe que se están reparando en la región de Santa Rosa, se han producido rasgos patológicos

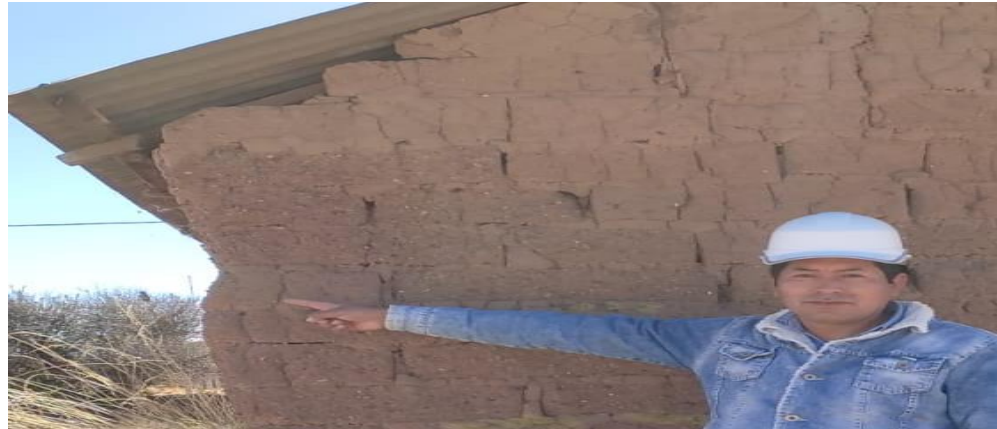
Figura 32

Como resultado de la pérdida de material en las obras de adobe que se están reparando en la región de Santa Rosa, se han producido rasgos patológicos

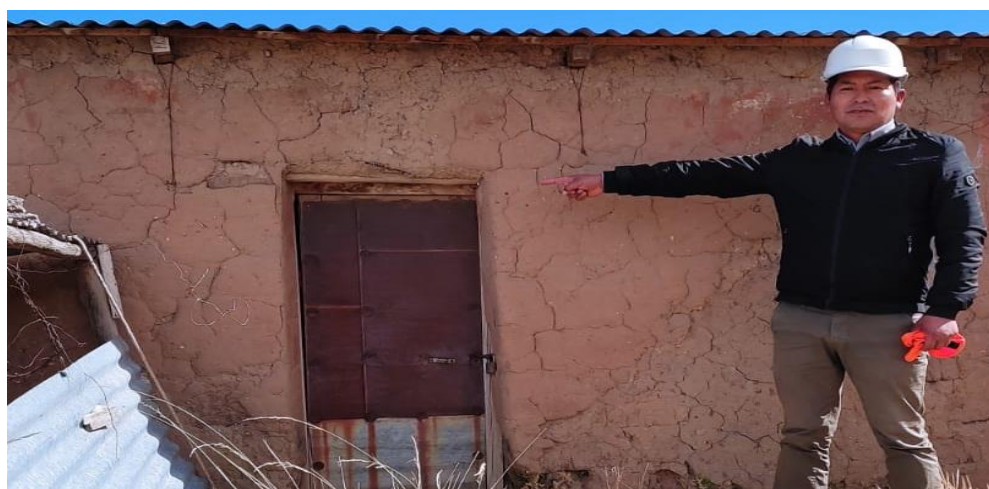
Figura 33

En el barrio Santa Rosa se detectaron rasgos patológicos en los daños que se ocasionaron por el desprendimiento de piezas en proyectos de adobe que se encontraban en reparación

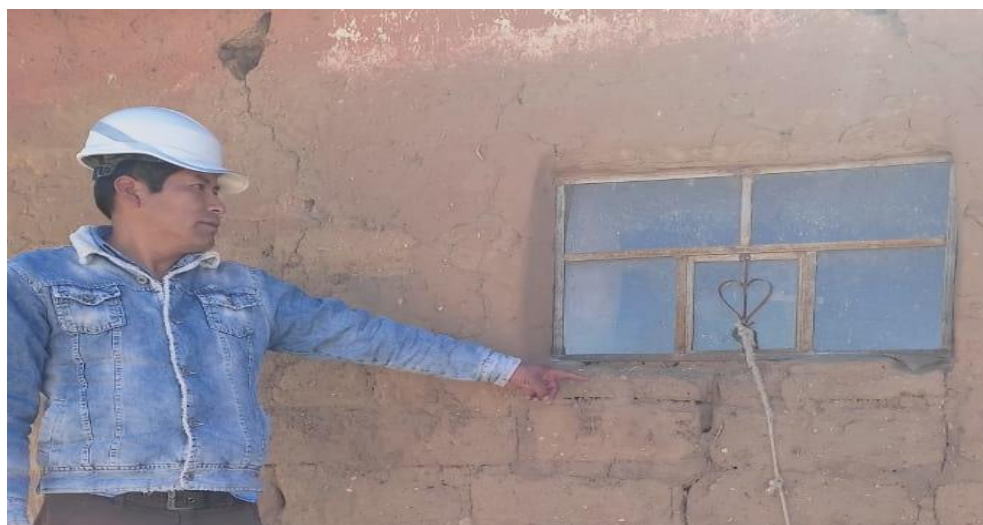
Figura 34

En el barrio Santa Rosa se detectaron rasgos patológicos en los daños que se ocasionaron por el desprendimiento de piezas en proyectos de adobe que se encontraban en reparación

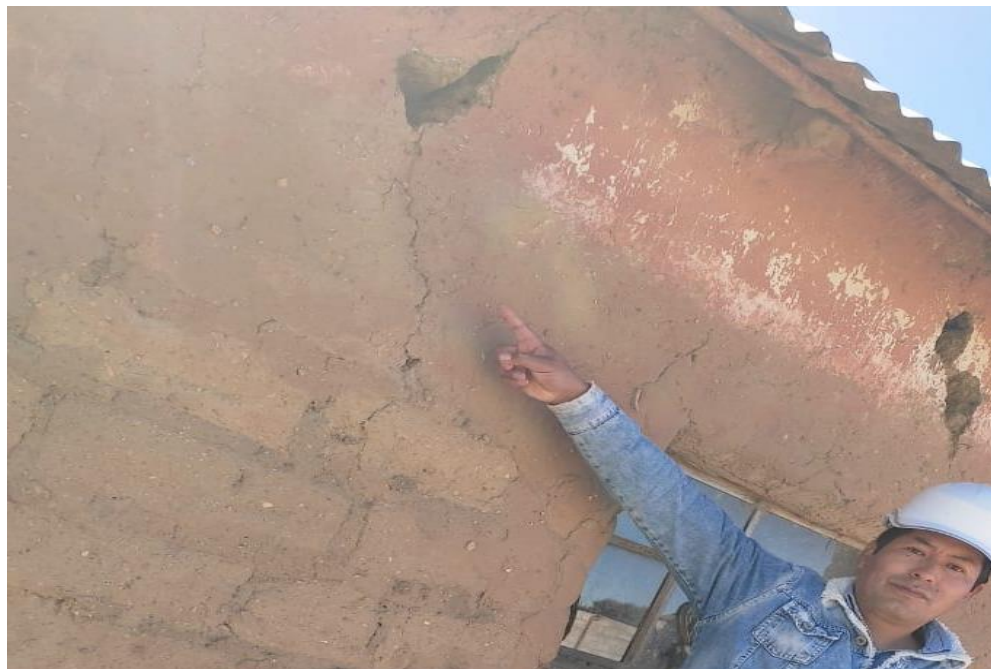
Figura 35

En el barrio Santa Rosa se detectaron rasgos patológicos en los daños que se ocasionaron por el desprendimiento de piezas en proyectos de adobe que se encontraban en reparación

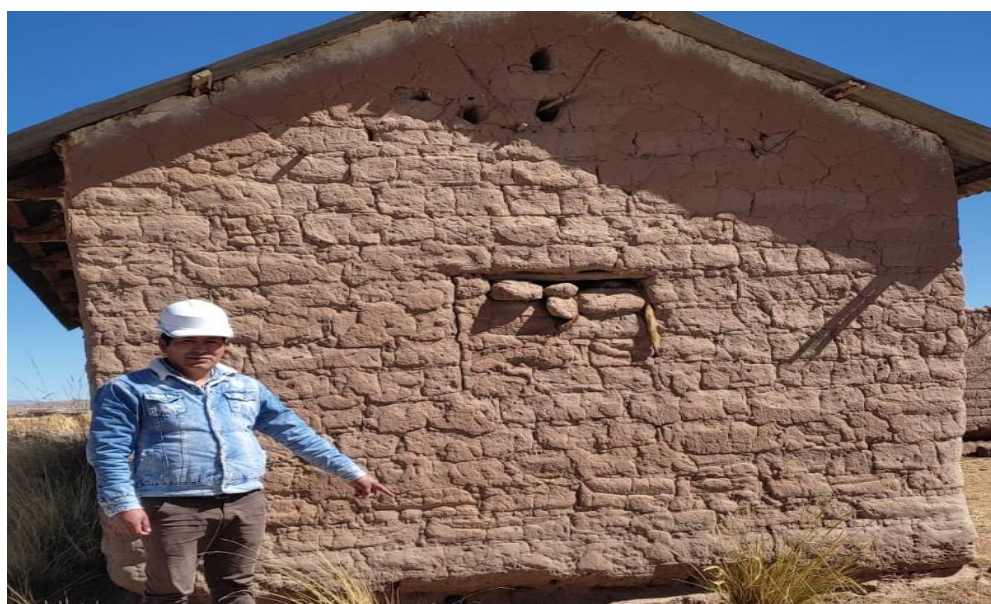
Figura 36

En el barrio Santa Rosa se detectaron rasgos patológicos en los daños que se ocasionaron por el desprendimiento de piezas en proyectos de adobe que se encontraban en reparación

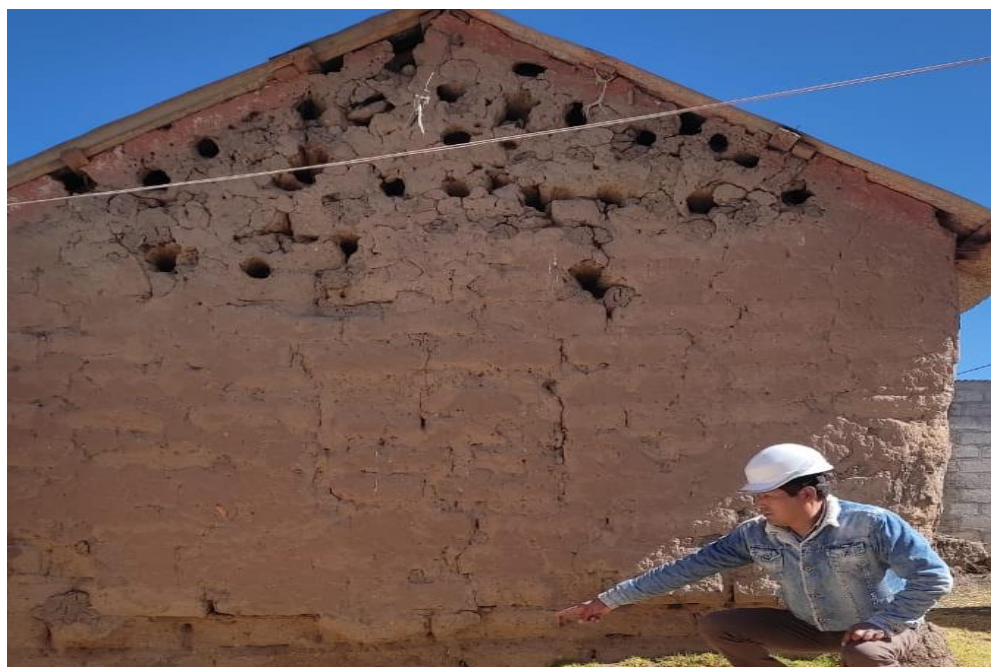
Figura 37

Para efectos de reparación en el barrio Santa Rosa se produjeron características patológicas producto de la pérdida de material en construcciones de adobe

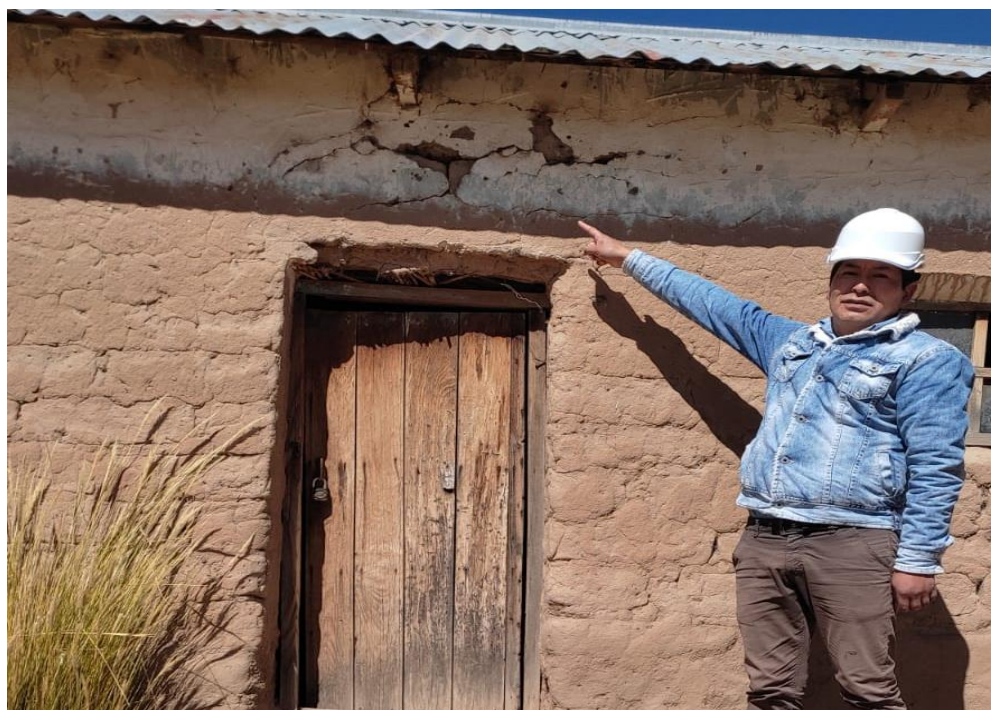
Figura 38

Para efectos de reparación en el barrio Santa Rosa se produjeron características patológicas producto de la pérdida de material en construcciones de adobe
