**EVALUACIÓN DEL ESTADO SUPERFICIAL DE PAVIMENTOS
FLEXIBLES POR MEDIO DEL MÉTODO DE ÍNDICE
DE CONDICIÓN DE PAVIMENTO EN VÍAS
DE LA PROVINCIA DE HUANCANÉ 2024**

Bach. ALEX CRUZ QUISPE

JULIACA – PERÚ

2025

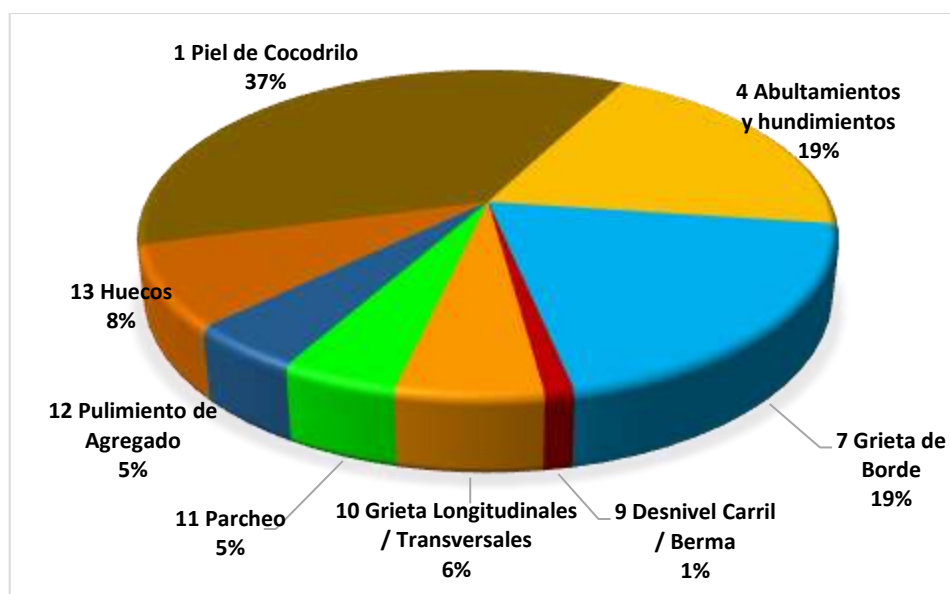
Figura 18

Total de fallas en el pavimento del Jr. Ejército

La imagen muestra las distintas fallas encontradas en el pavimento del Jr. Ejército. En este gráfico, la "Piel de Cocodrilo" es la falla más común, representando el 37% de los problemas, seguida por los "Abultamientos y Hundimientos" y el "Borde", cada uno con un 19%. Otros problemas incluyen "Huecos" al 8%, "Pulimiento de Agregado" y "Parqueo" al 5% cada uno, "Grietas Longitudinales / Transversales" al 6%, y finalmente, "Desnivel Carril / Berma" que constituye solo el 1% de las fallas observadas.

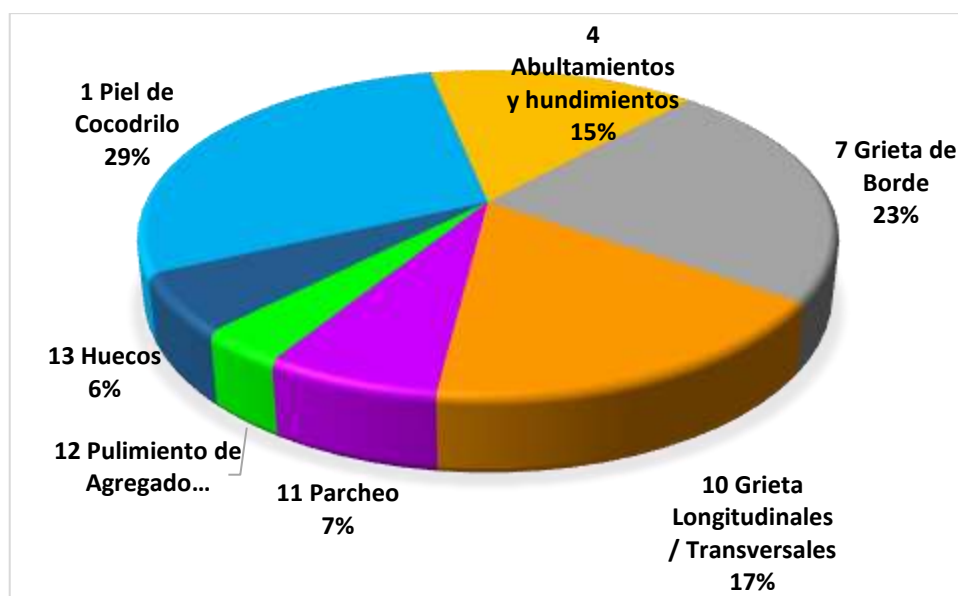
Figura 19

Total de fallas en el pavimento del Jr. Puno

La imagen muestra las diferentes fallas en el pavimento del Jr. Puno. Las grietas de borde constituyen la falla más prevalente con un 23%, seguidas por la piel de cocodrilo al 29%. Las grietas longitudinales y transversales representan el 17%, mientras que los abultamientos y hundimientos alcanzan el 15%. Los huecos y el pulimiento de agregado presentan un menor porcentaje, con un 6% y 7% respectivamente, y el parcheo aparece con un 7%.

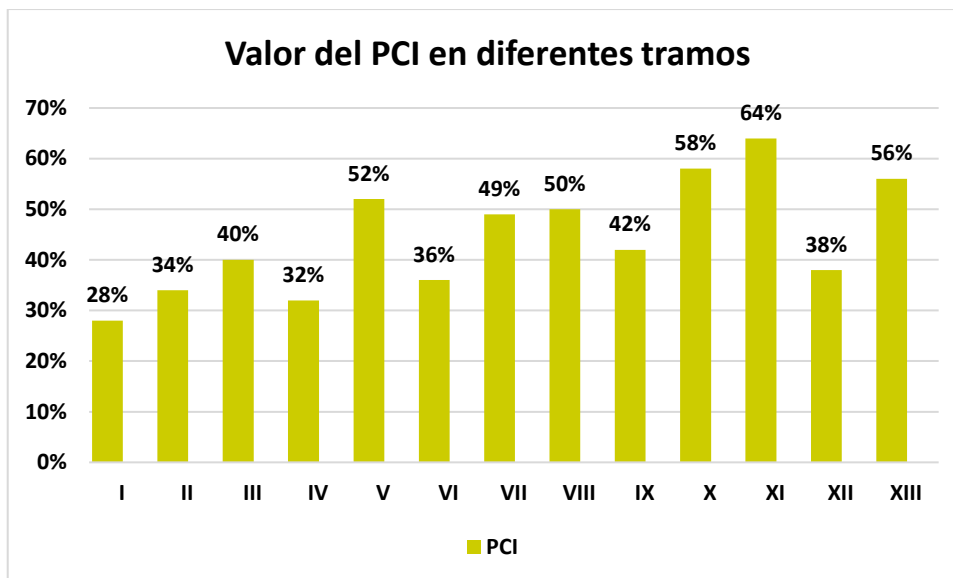
Figura 20

Evaluación superficial en el Jr. Ejército

Se presentan los valores obtenidos de la evaluación superficial en los distintos tramos evaluados.

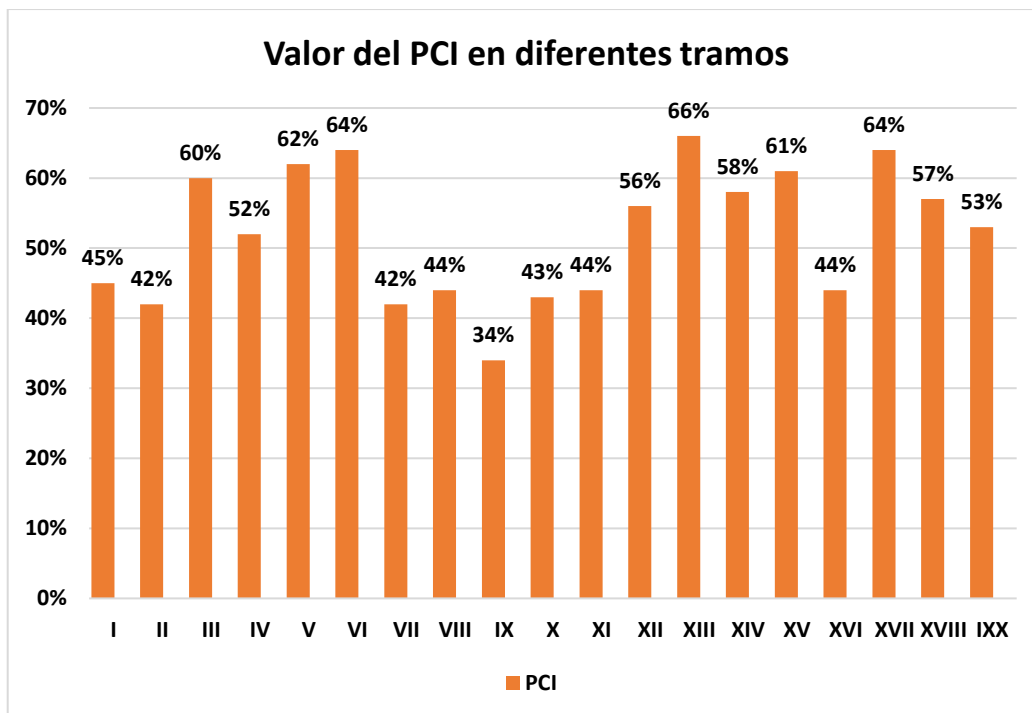
Figura 21

Evaluación superficial en el Jr. Puno

Se presentan los valores obtenidos de la evaluación superficial en los distintos tramos evaluados del Jr Puno.
