**EVALUACIÓN DEL ÍNDICE DE CONDICIÓN DE PAVIMENTO
FLEXIBLE PARA DETERMINAR LA MATRIZ DE
INTERVENCIÓN EN EL DISTRITO DE
MAJES - CAYLLOMA - AREQUIPA**

TESIS PRESENTADA POR:
Bach. HECTOR LUIS ALANOCA MAMANI

JULIACA – PERÚ
2024

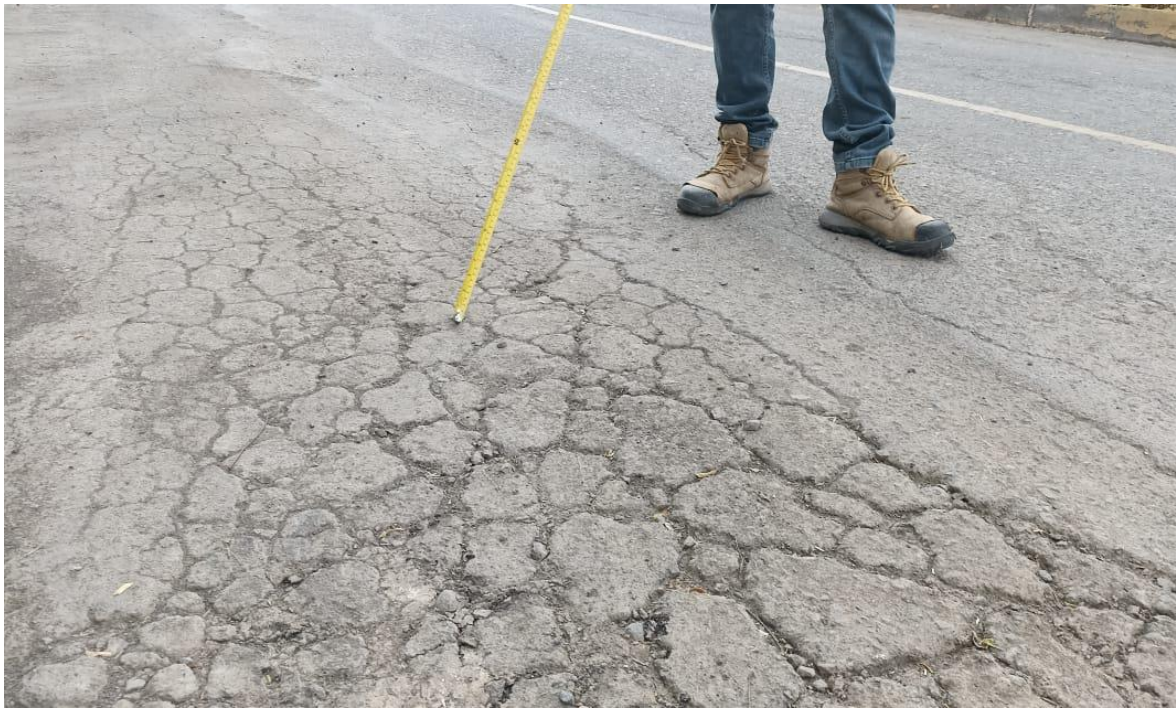
Ilustración 3 : Tipo de fallo-piel de cocodrilo.

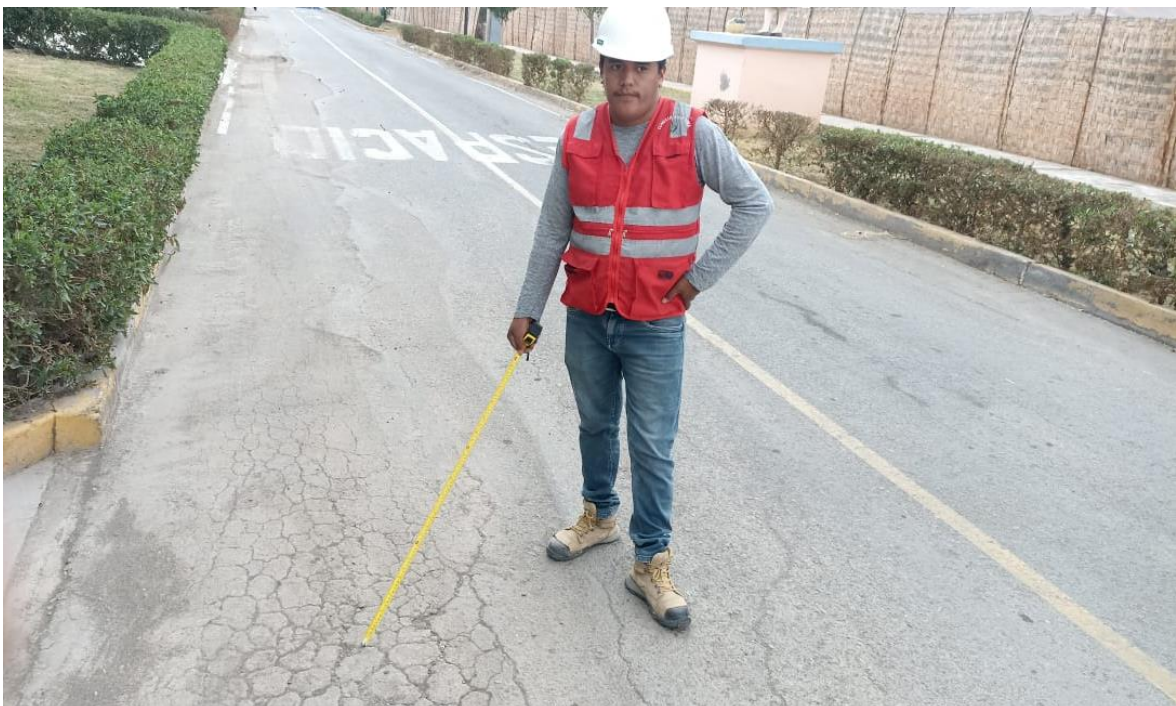
Ilustración 4: Tipo de fallo-piel de cocodrilo.

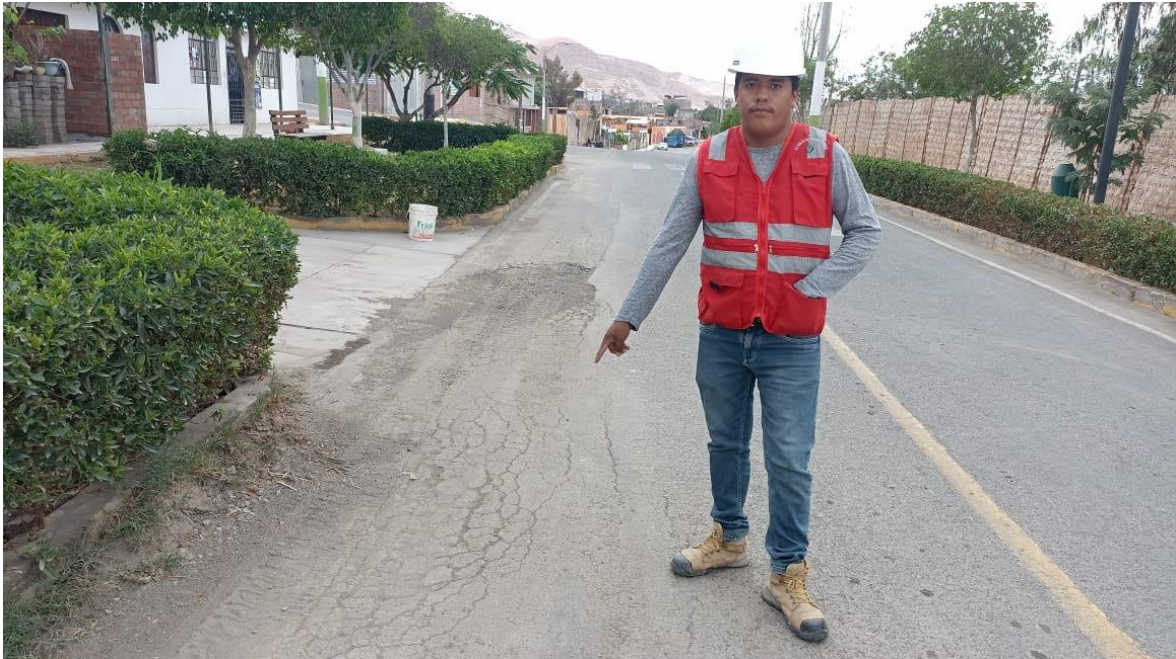
Ilustración 5: Tipo de fallo-piel de cocodrilo.

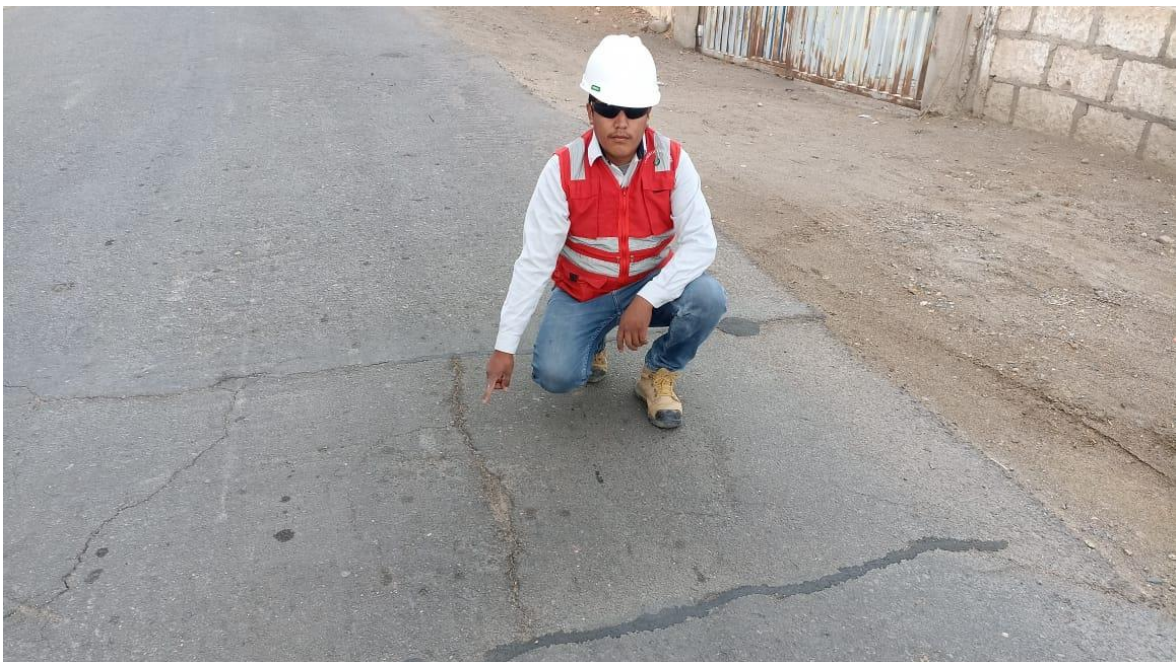
Ilustración 6 : Tipo de fallo – bloques.

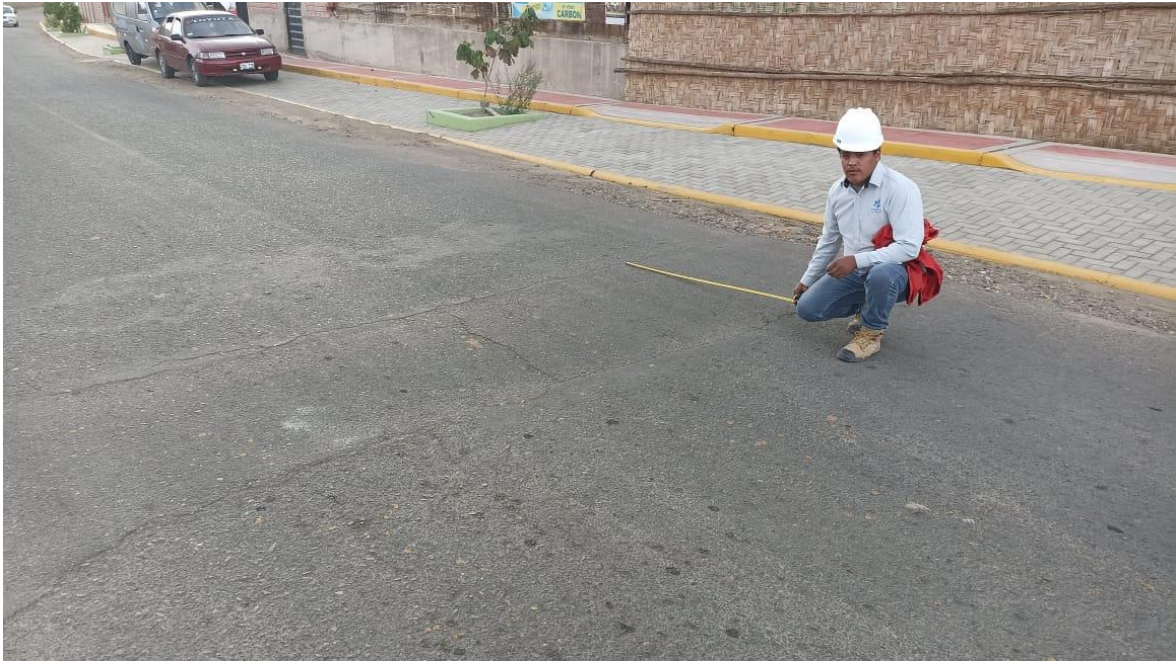
Ilustración 7 : Tipo de fallo - bloques

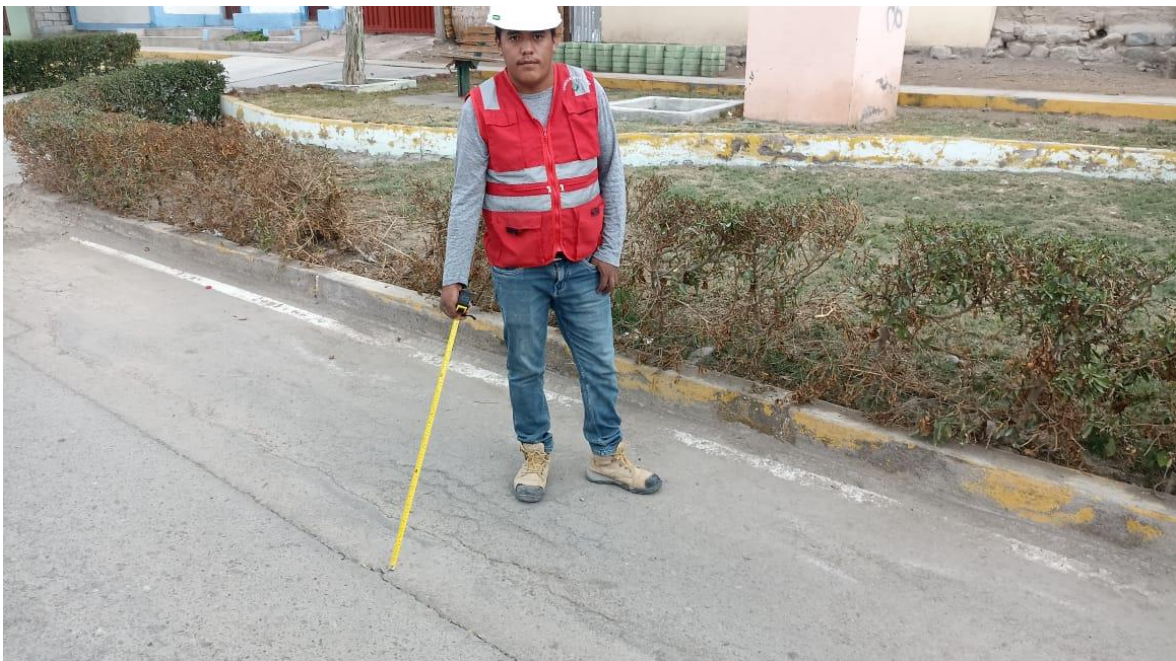
Ilustración 8 : Tipo de fallo - Grieta de bordes.

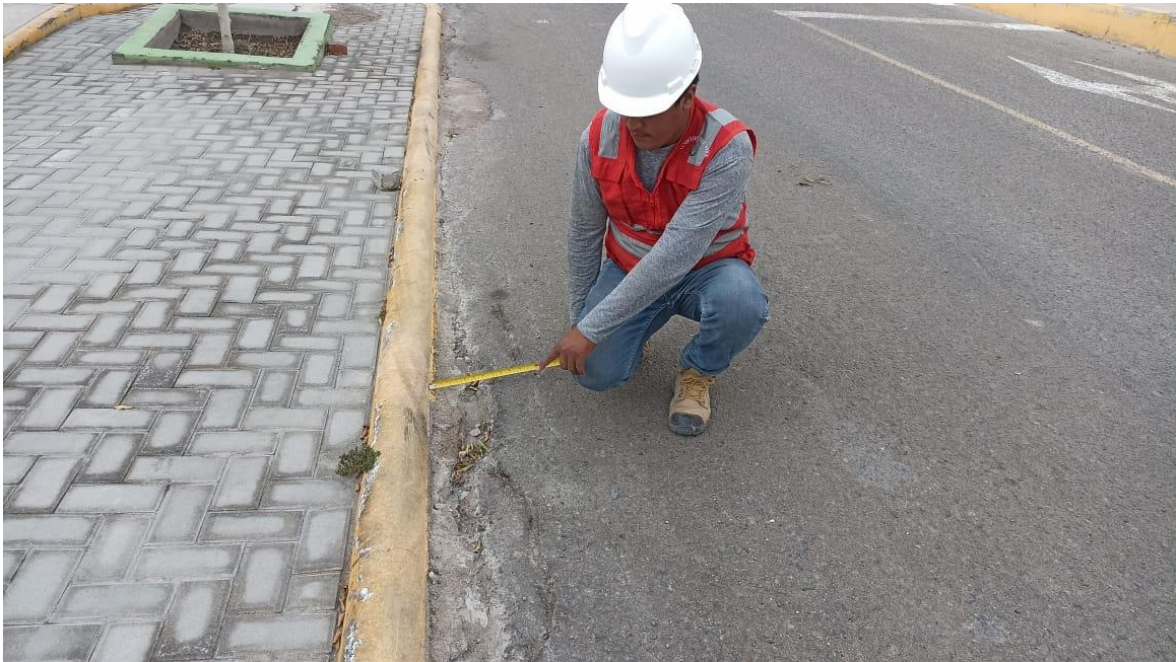
Ilustración 9 : Tipo de fallo - grieta de bordes.

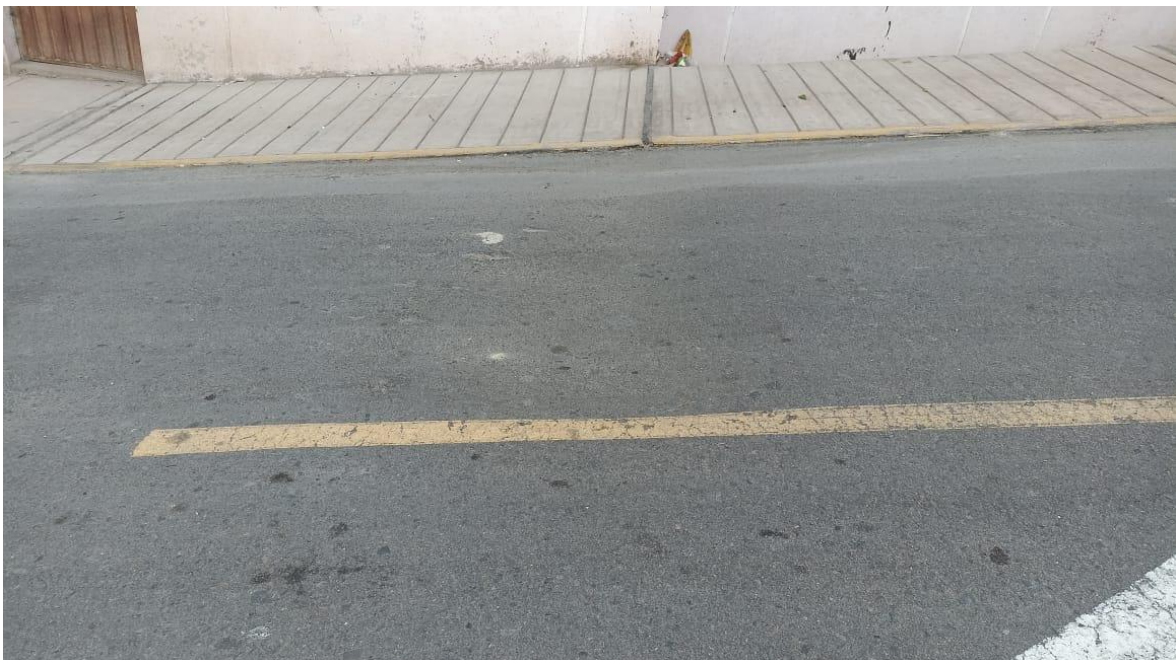
Ilustración 10 : Tipo de fallo – desnivel.

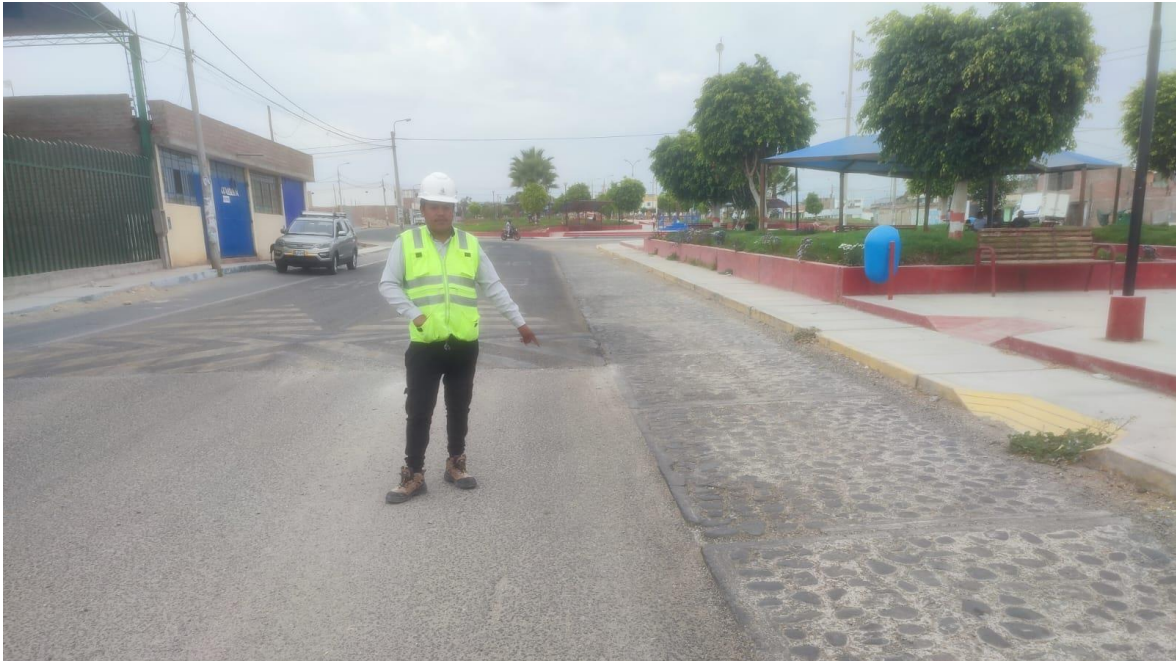
Ilustración 11: Tipo de fallo - desnivel

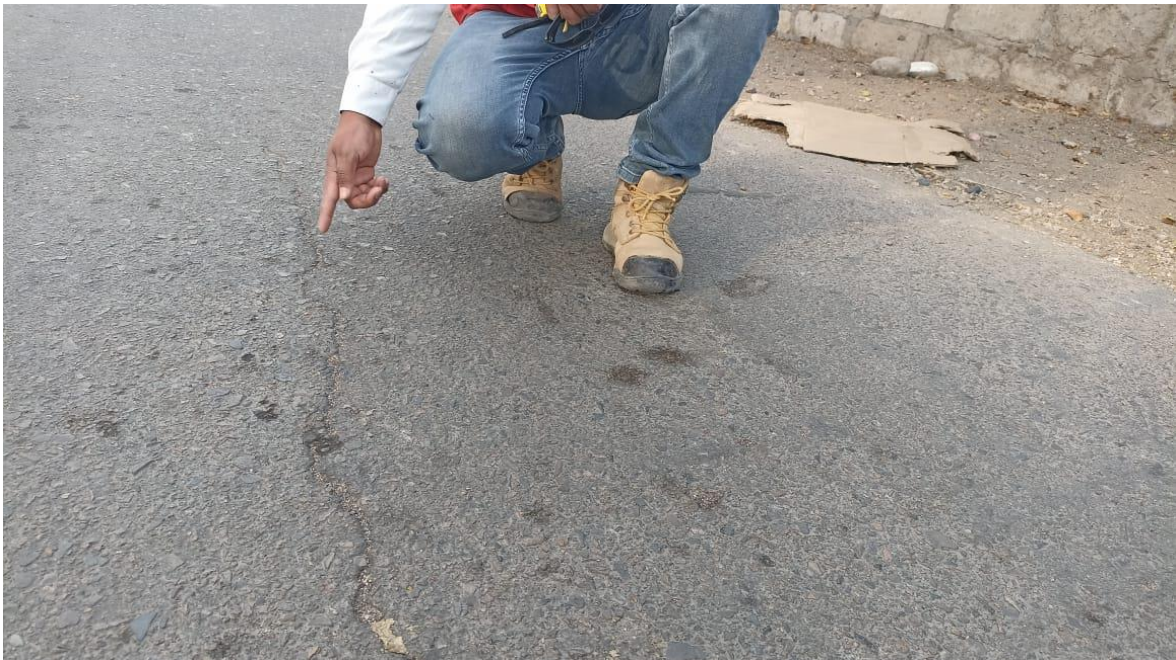
Ilustración 12: Tipo de fallo – grietas transversales y longitudinales.

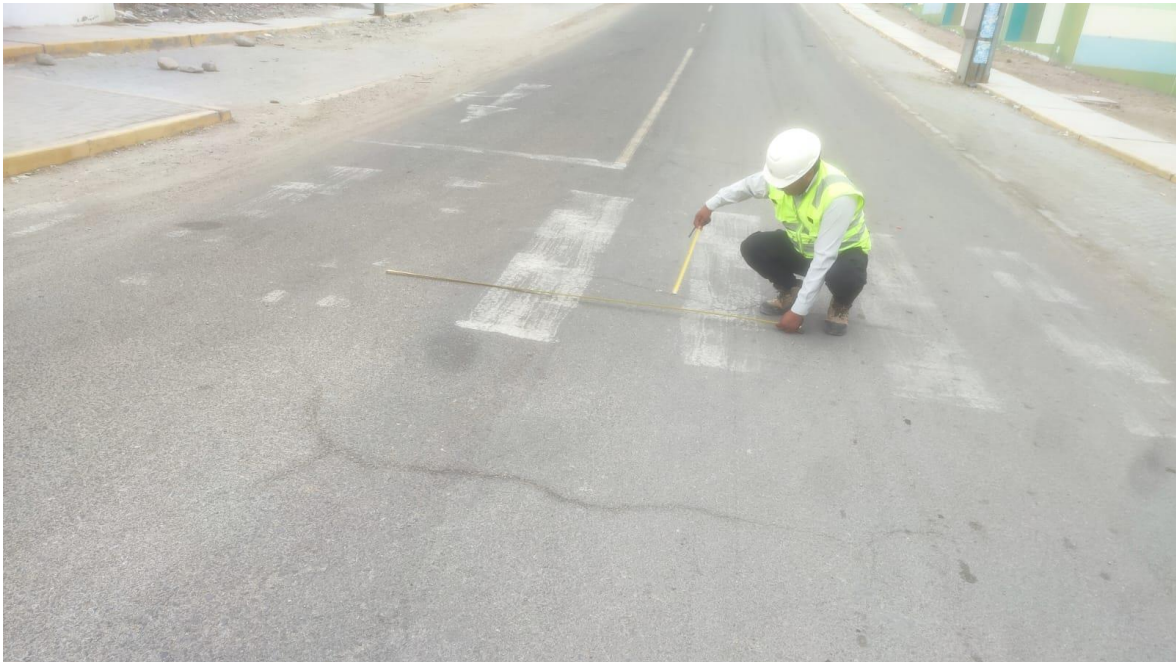
Ilustración 13 : Tipo de fallo – grietas transversales y longitudinales.

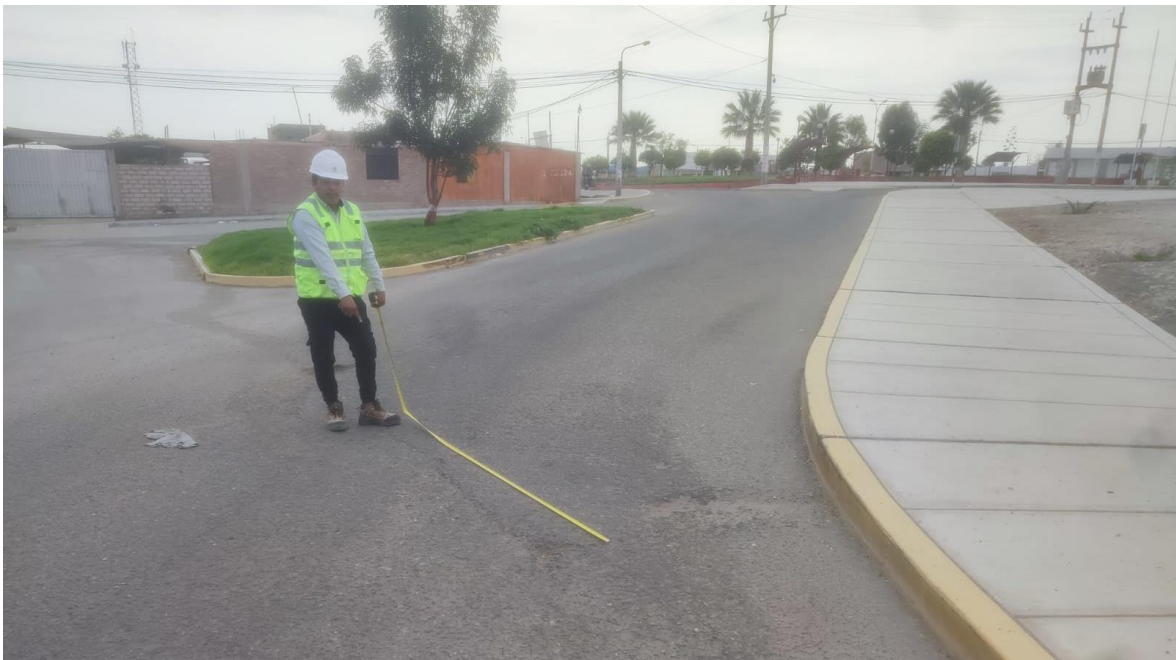
Ilustración 14 Tipo de fallo – grietas transversales y longitudinales.

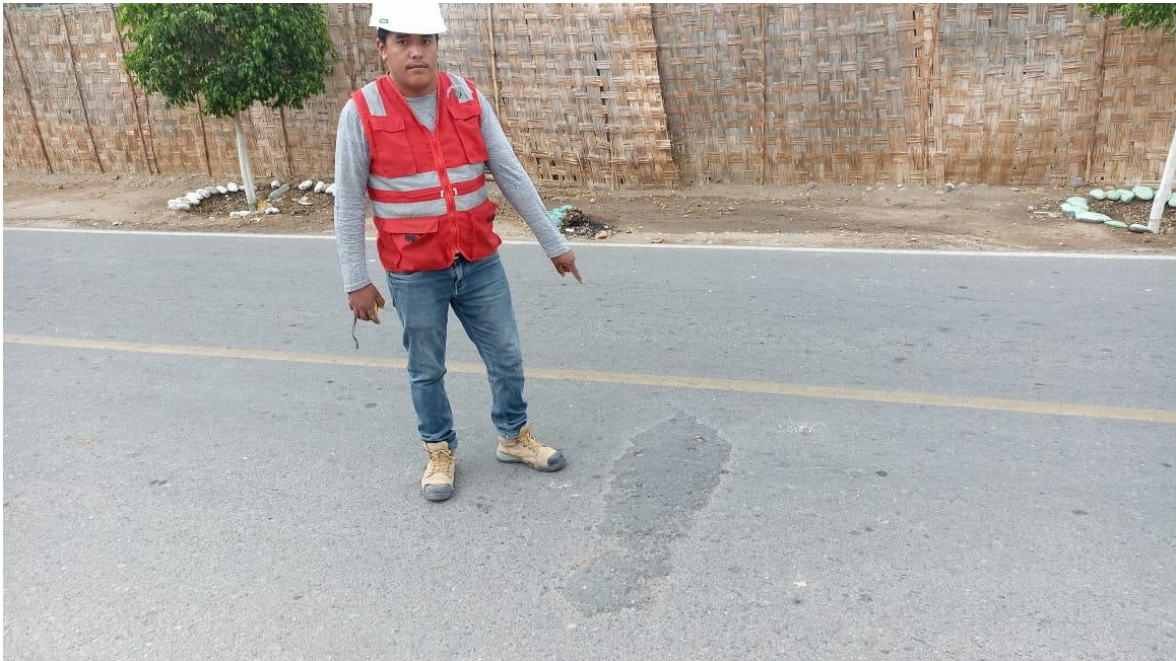
Ilustración 15: Tipo de fallo – parcheo.

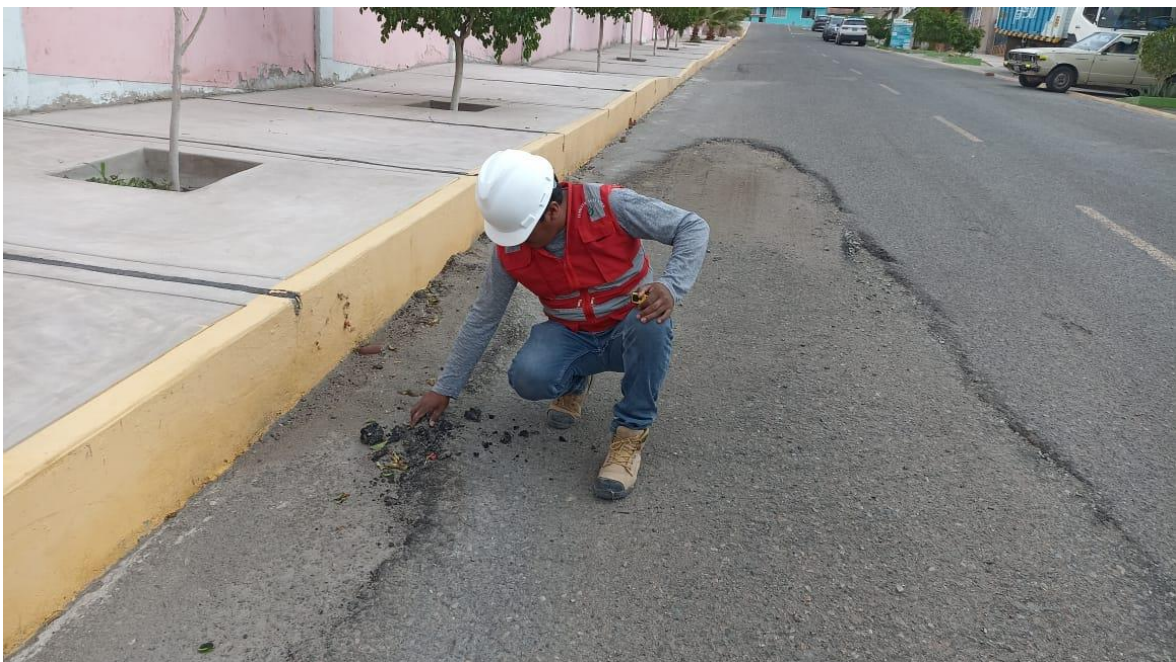
Ilustración 16 : Tipo de fallo – parcheo.

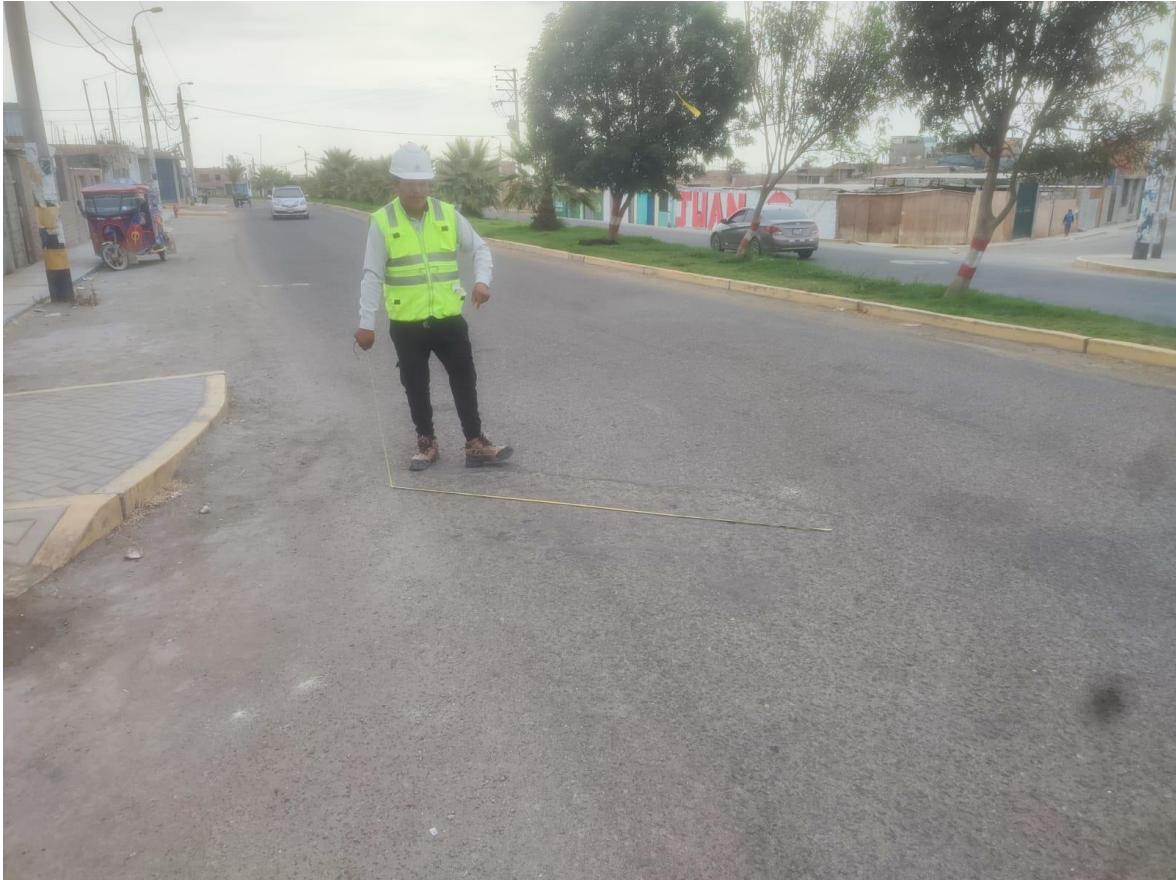
Ilustración 17 Tipo de fallo – parcheo.

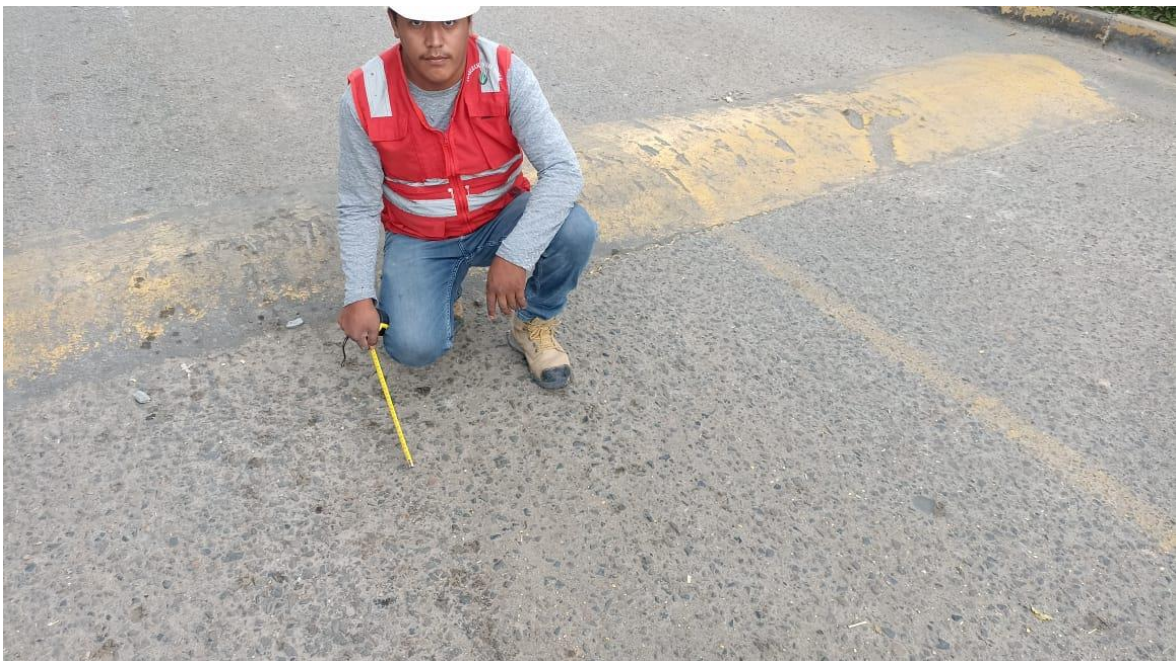
Ilustración 18 : Tipo de fallo – pulimiento de agregados

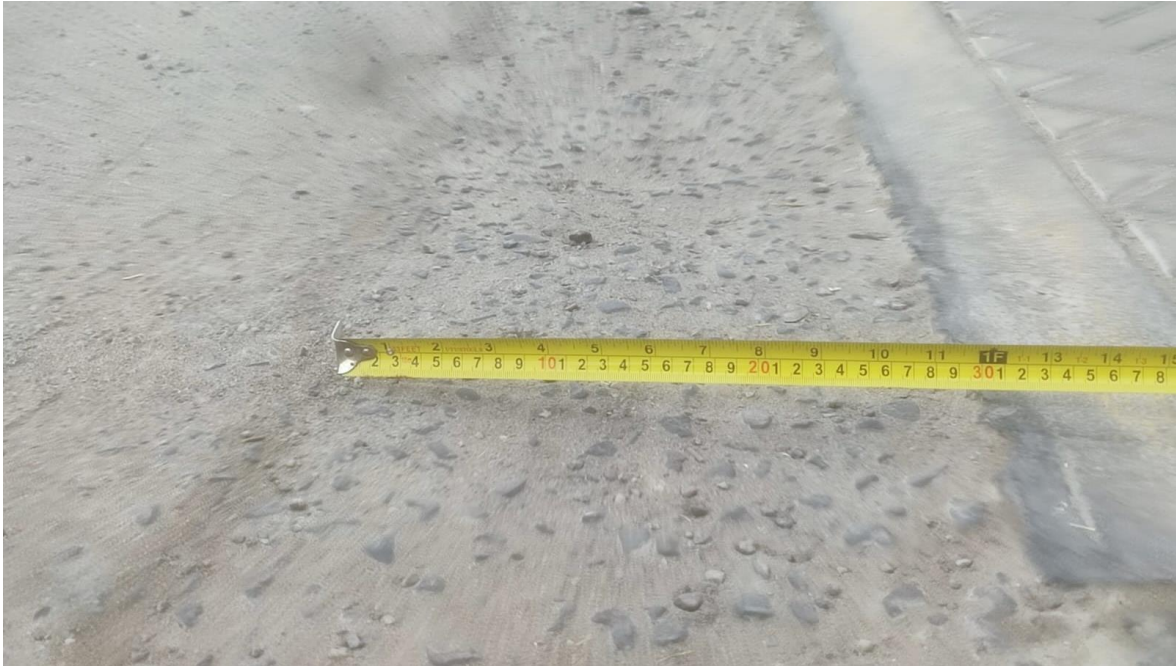
Ilustración 19: Tipo de fallo – pulimiento de agregados.

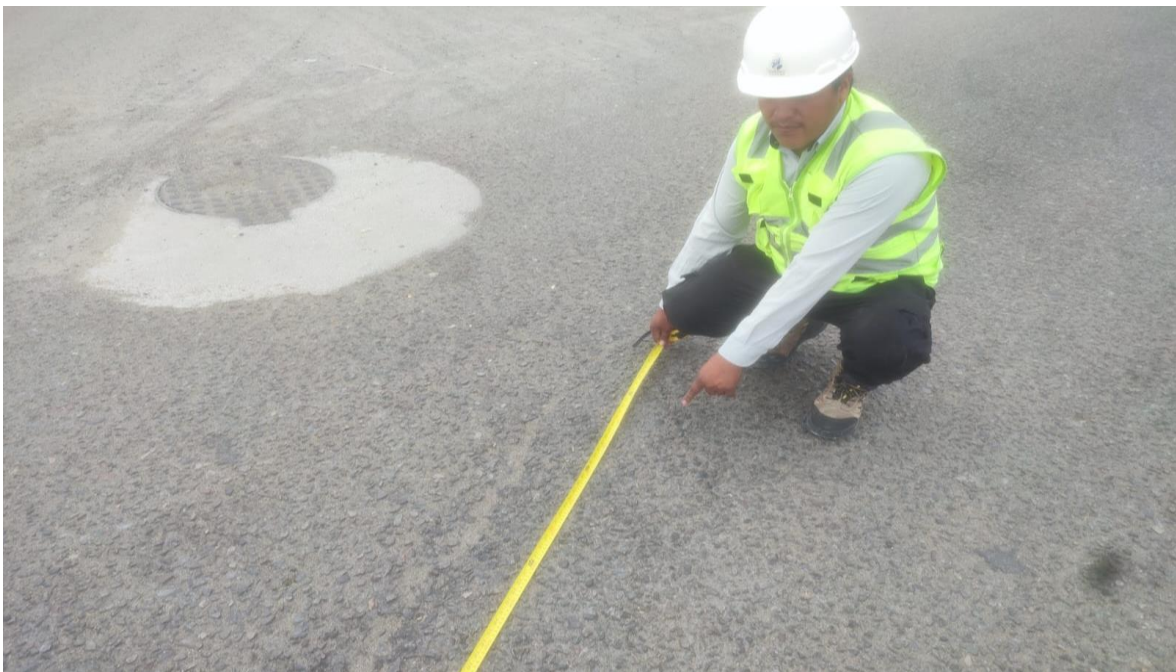
Ilustración 20: Tipo de fallo – pulimiento de agregados.

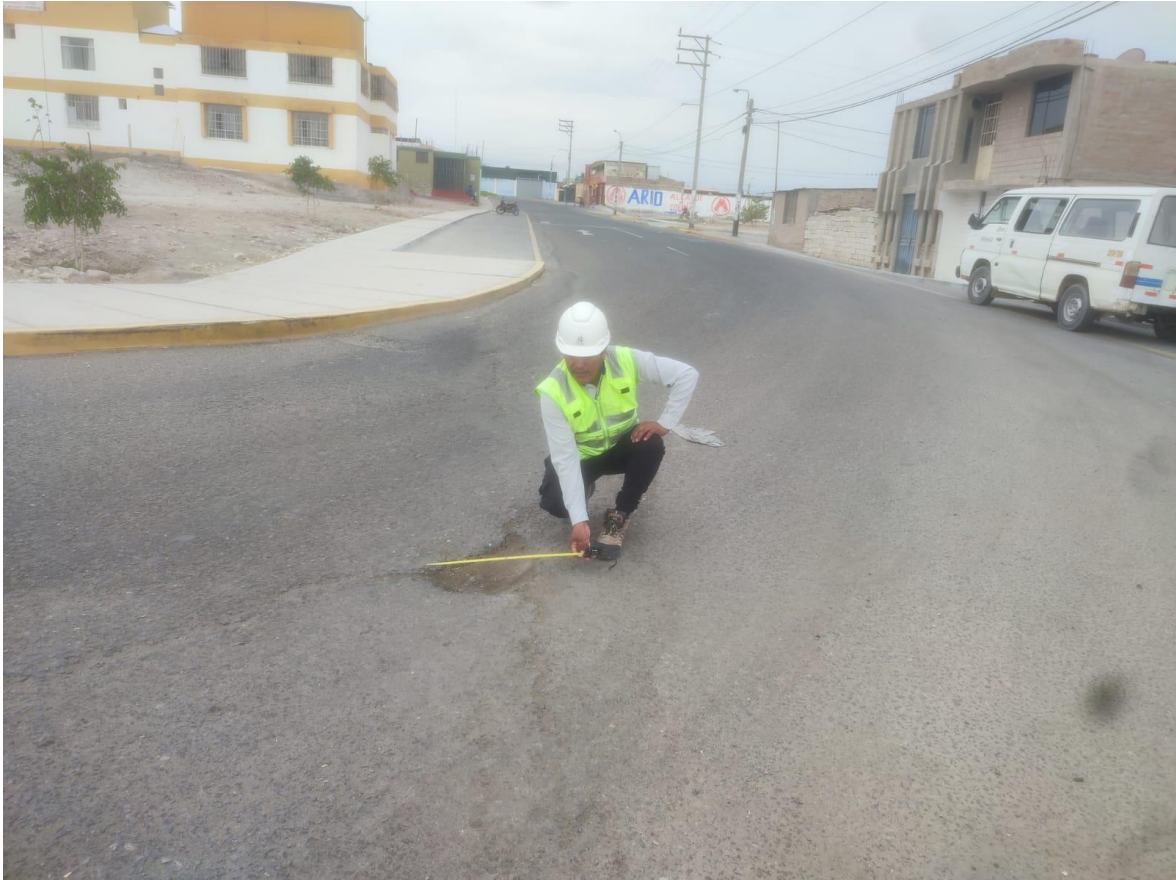
Ilustración 21 :Tipo de fallo – huecos.

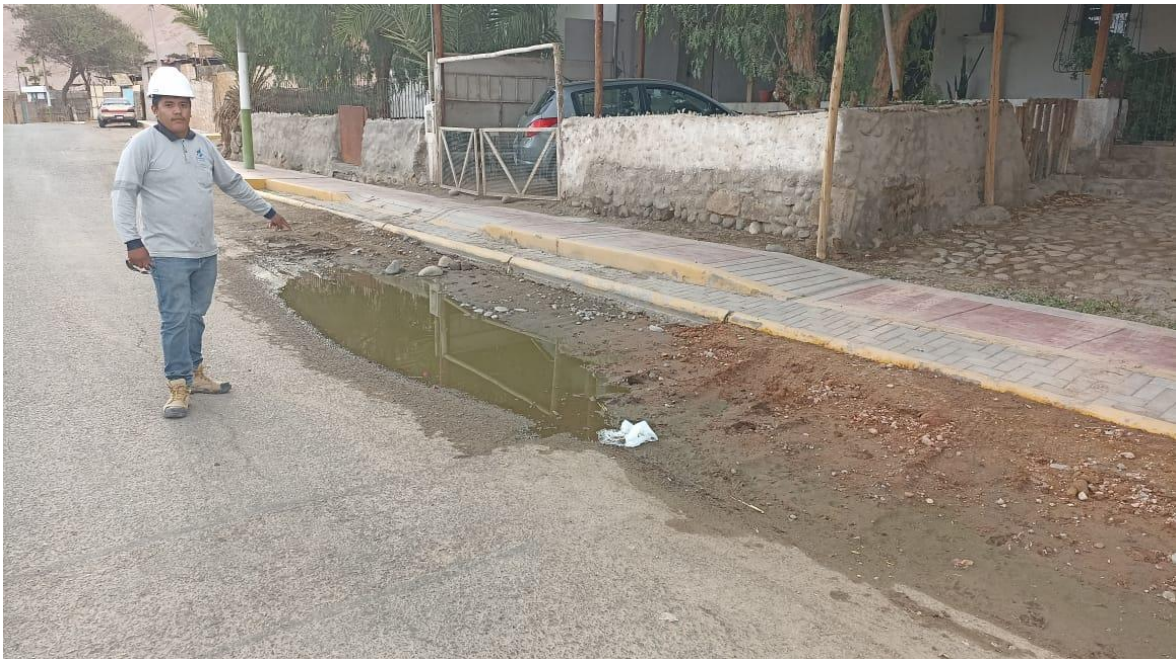
Ilustración 22 :Tipo de fallo – huecos.

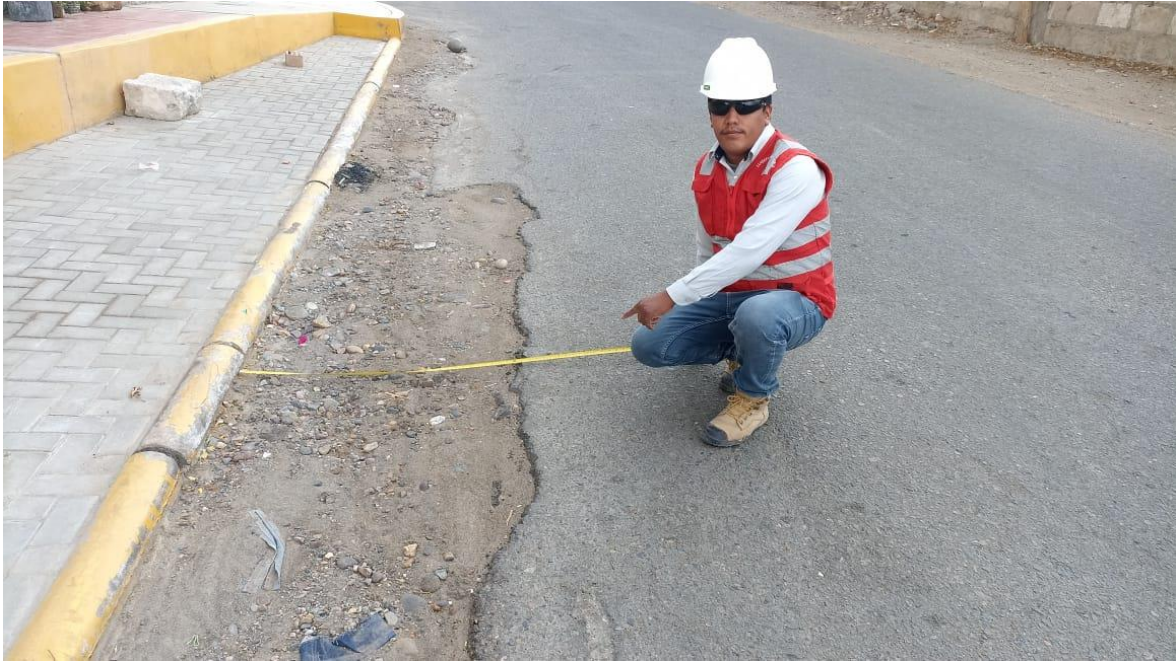
Ilustración 23: Tipo de fallo – huecos.

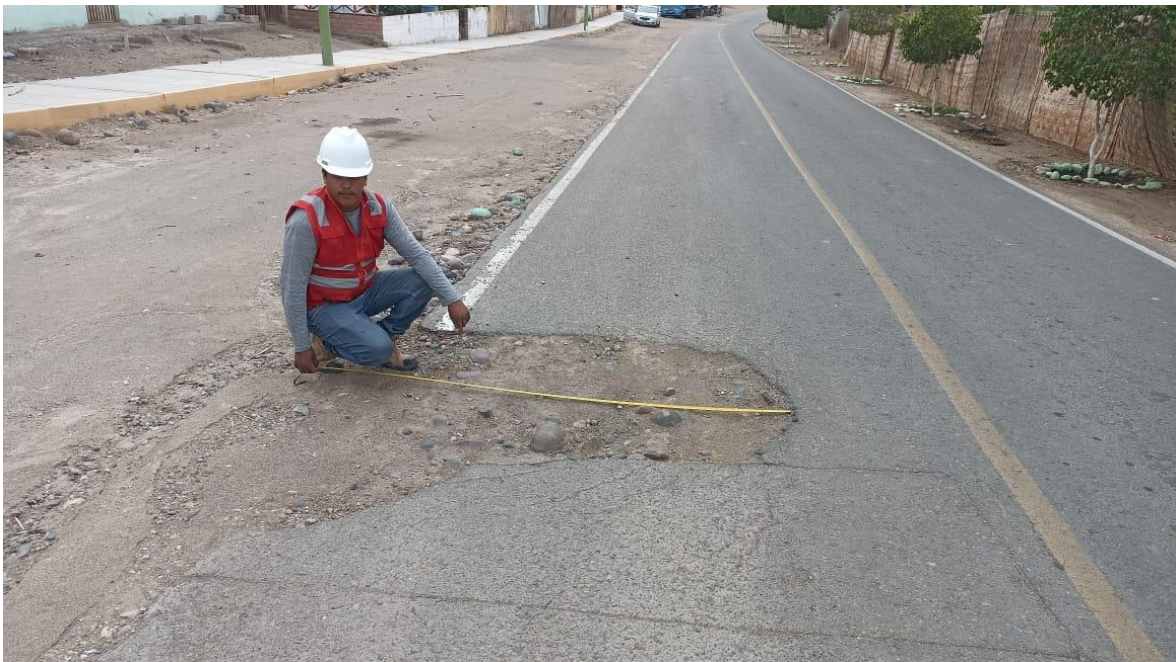
Ilustración 24: Tipo de fallo – huecos.

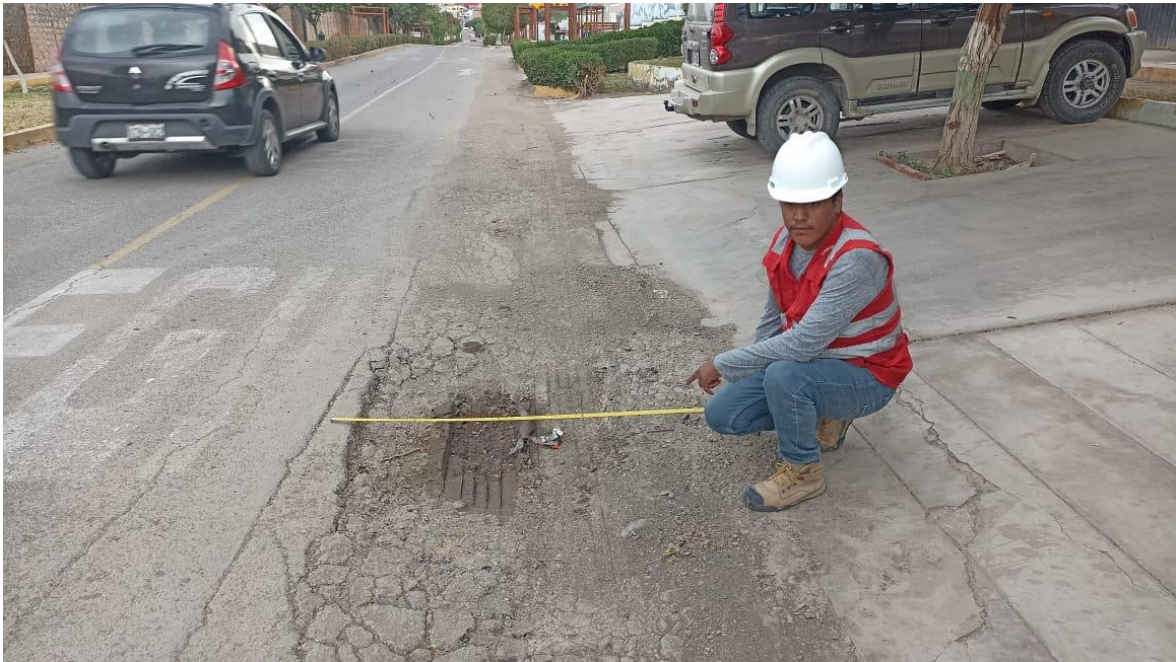
Ilustración 25: Tipo de fallo – Ahuellamiento.

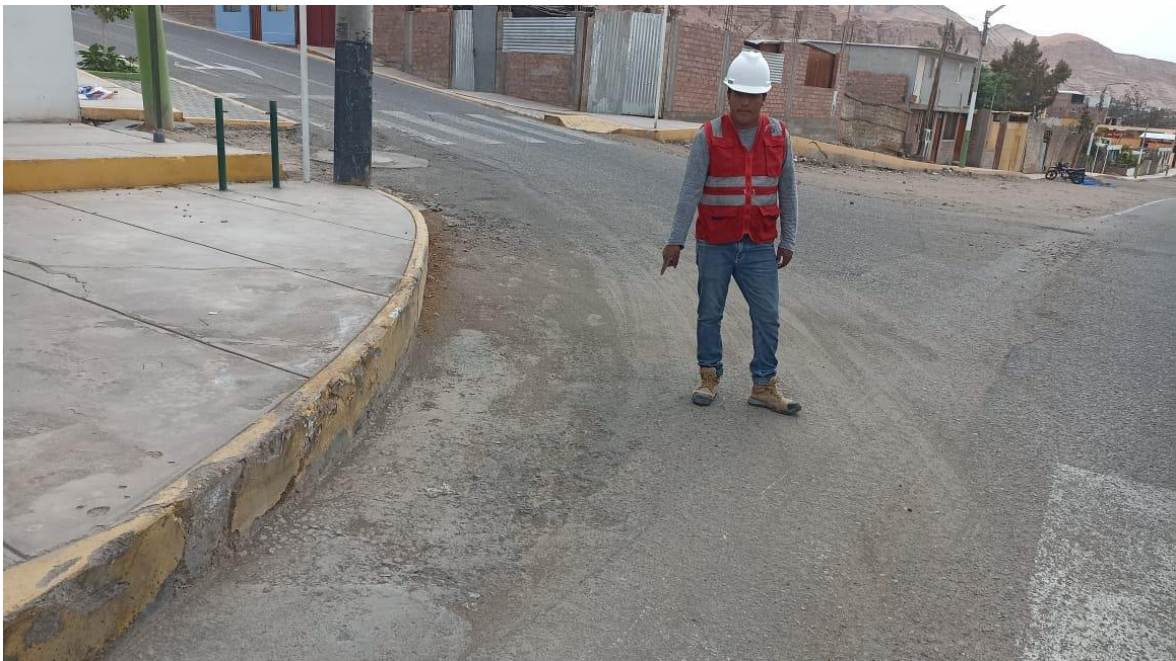
Ilustración 26 : Tipo de fallo – Ahuellamiento.

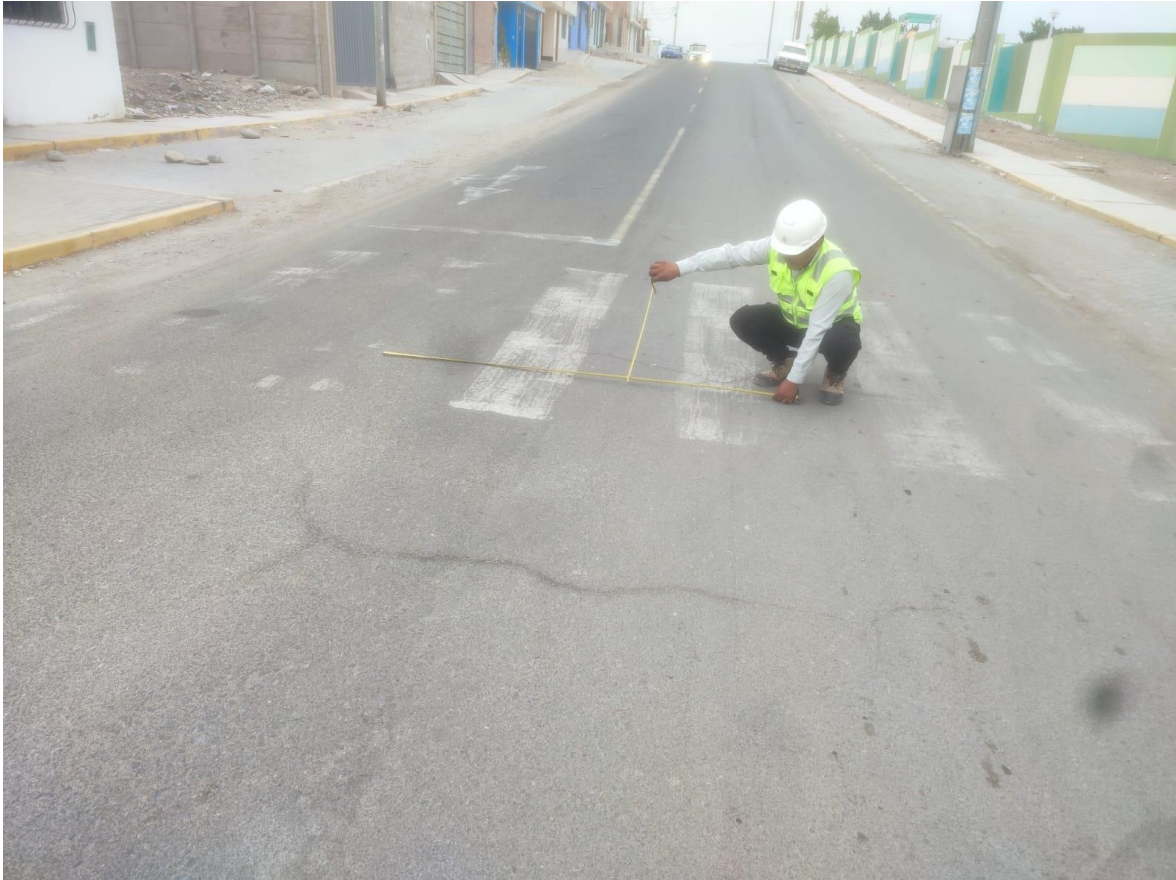
Ilustración 27: Tipo de fallo – Ahuellamiento.

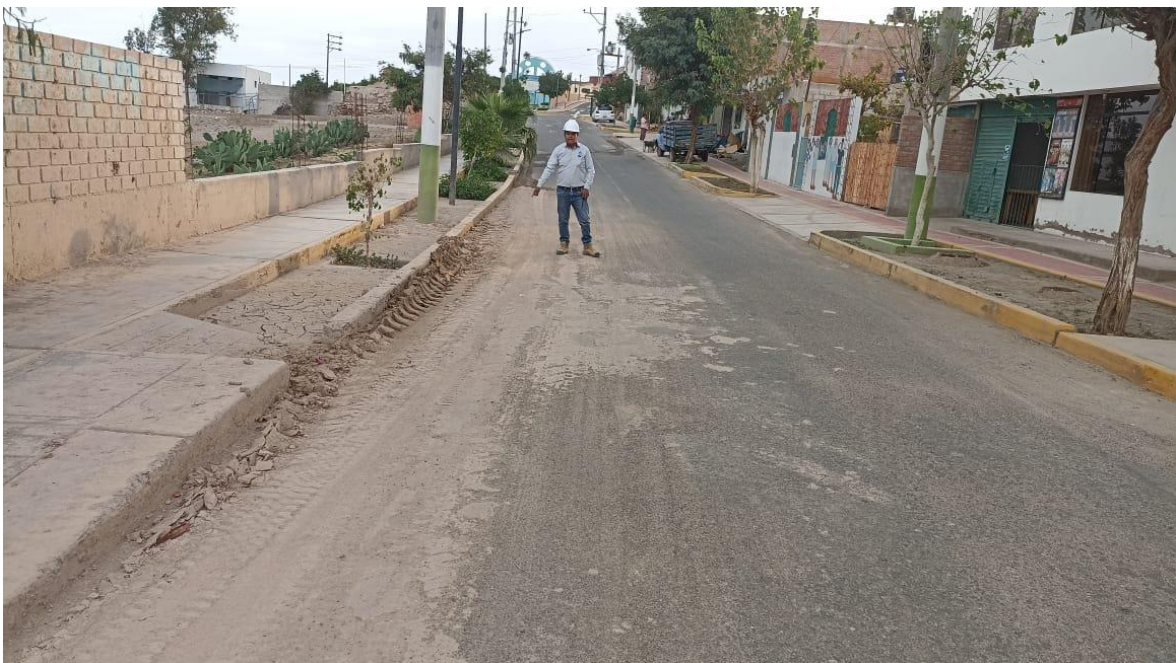
Ilustración 28: Tipo de fallo – Ahuellamiento.

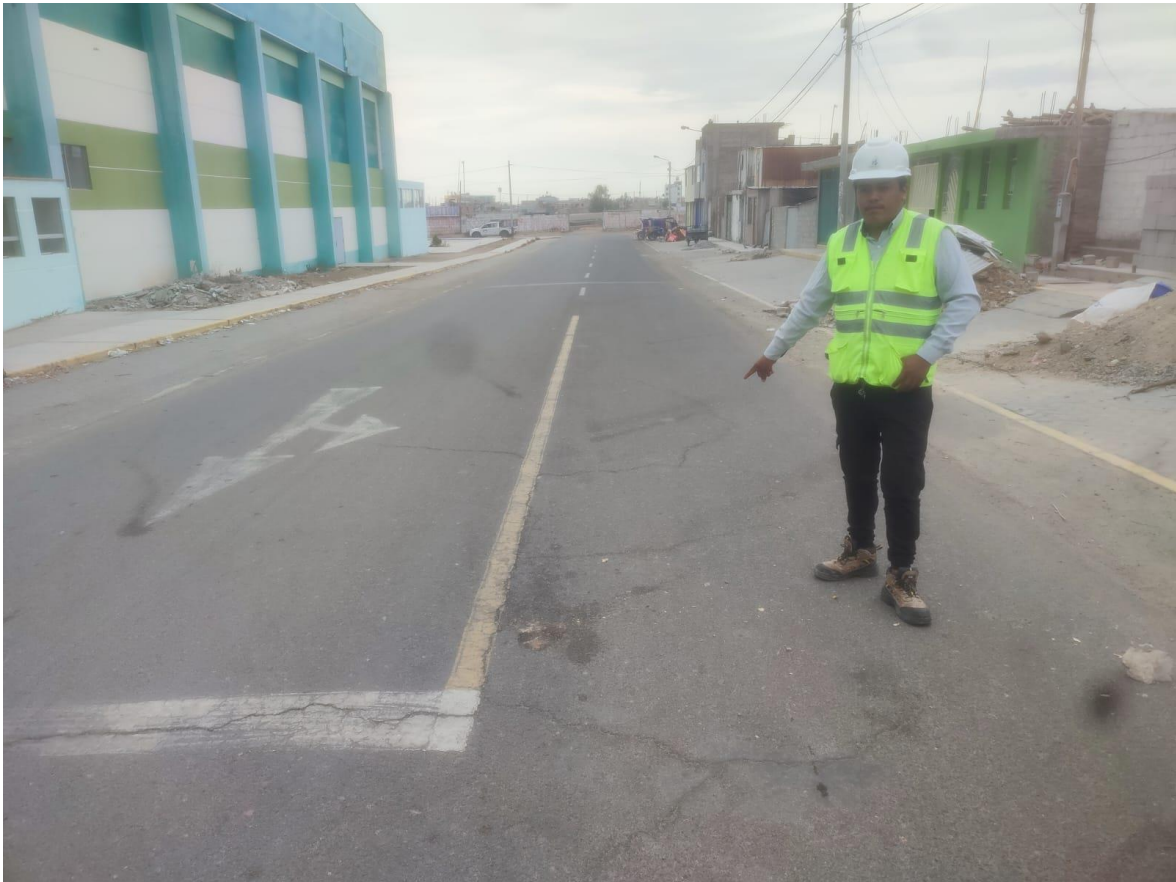
Ilustración 29: Tipo de fallo – grieta parabólica.
