FACULTAD DE INGENIERÍAS Y CIENCIAS PURAS

ESCUELA PROFESIONAL DE INGENIERÍA CIVIL

**EVALUACIÓN DEL ESTADO SUPERFICIAL PARA LA
PROPUESTA DE ALTERNATIVAS DE INTERVENCIÓN
DEL PAVIMENTO FLEXIBLE DE LA SALIDA
AREQUIPA DE LA CIUDAD DE JULIACA 2024**

JULIACA – PERÚ

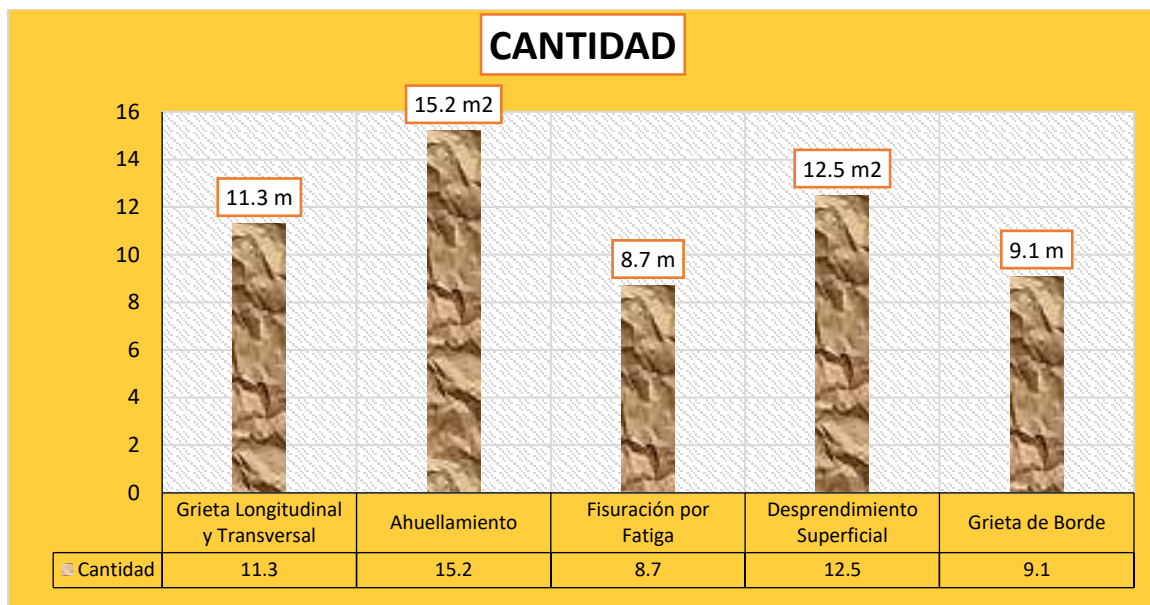
Registro del tramo 1.

La Figura 8 muestra un gráfico de barras con el registro de fallas en el Tramo 1, donde se destacan cinco tipos de defectos en el pavimento: Grieta Longitudinal y Transversal (11.3 m), Ahuellamiento (15.2 m²), Fisuración por Fatiga (8.7 m), Desprendimiento Superficial (12.5 m²) y Grieta de Borde (9.1 m). Cada barra representa la cantidad medida de cada tipo de falla en dicho tramo.

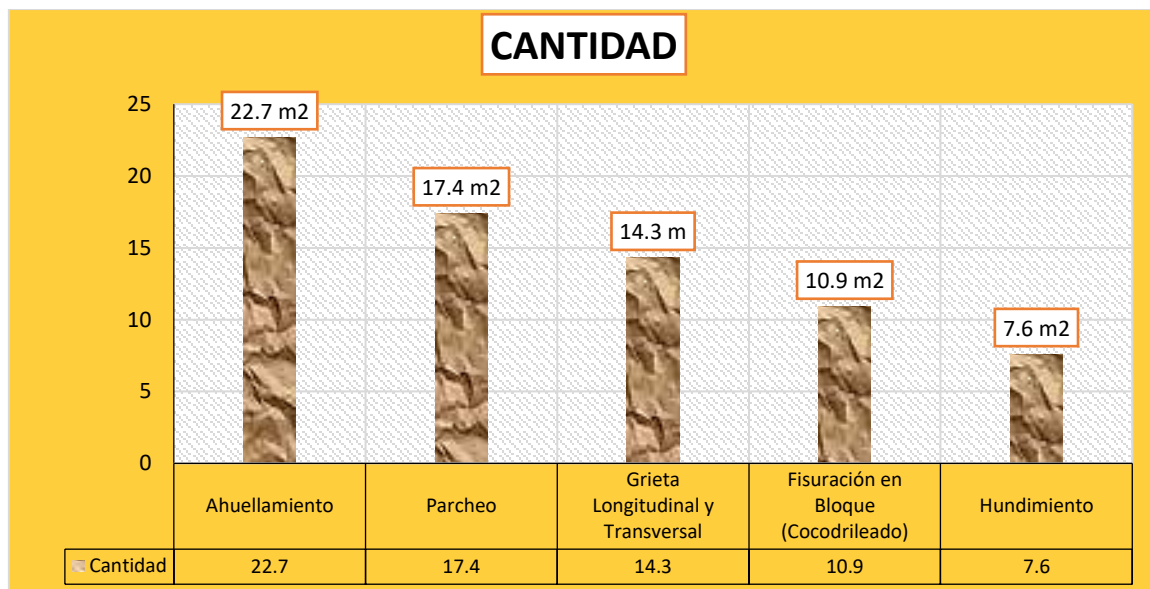
Registro del tramo 2.

La Figura 9 presenta el registro de fallas en el Tramo 2, donde se destacan cinco defectos principales: Ahuellamiento (22.7 m²), Parcheo (17.4 m²), Grieta Longitudinal y Transversal (14.3 m), Fisuración en Bloque (Cocodrileado) (10.9 m²) y Hundimiento (7.6 m²). Las cantidades reflejan las áreas afectadas en este tramo del pavimento.

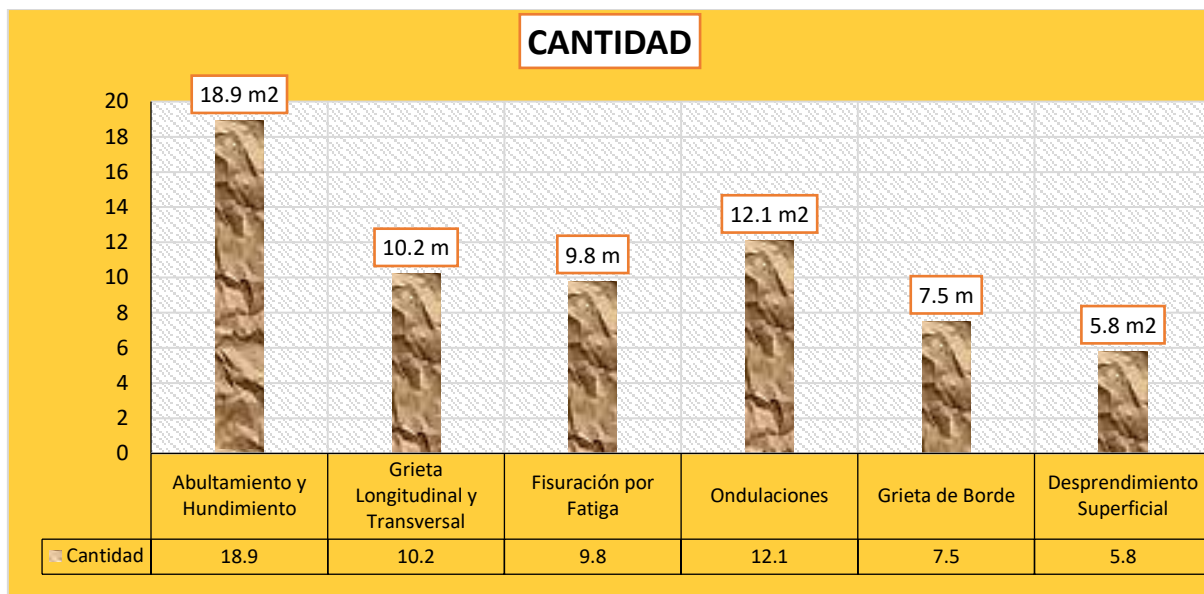
Registro del tramo 3.

La Figura 10 muestra el registro de fallas en el Tramo 3, donde se identifican seis defectos principales: Abultamiento y Hundimiento (18.9 m²), Grieta Longitudinal y Transversal (10.2 m), Fisuración por Fatiga (9.8 m), Ondulaciones (12.1 m²), Grieta de Borde (7.5 m) y Desprendimiento Superficial (5.8 m²). Las cantidades reflejan el nivel de deterioro en este tramo del pavimento.

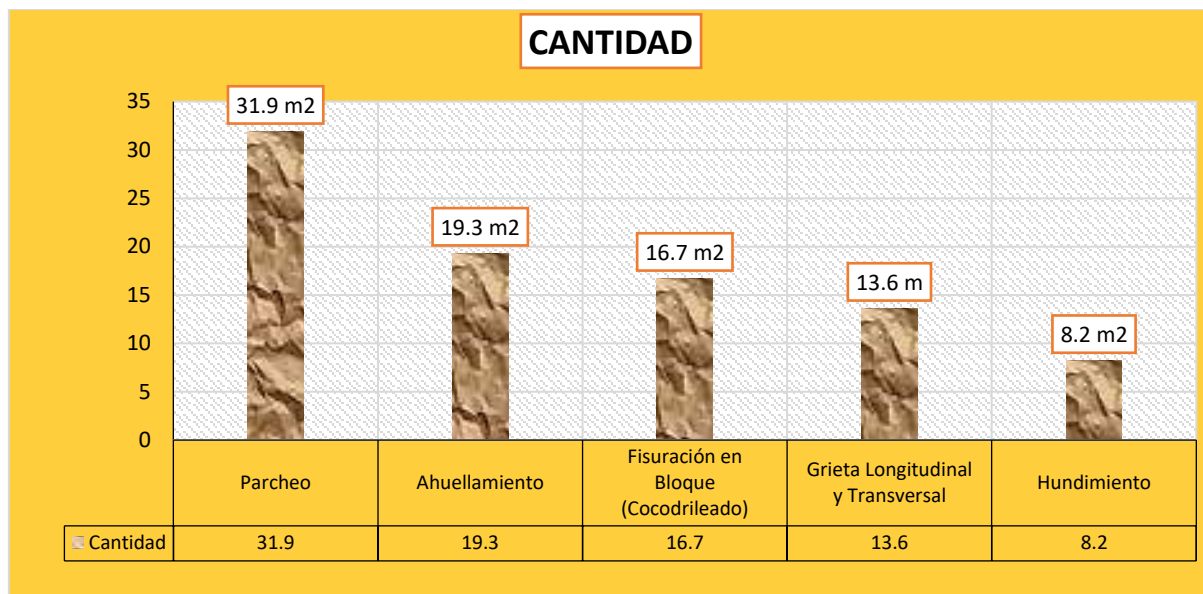
Registro del tramo 4.

La Figura 11 muestra el registro de fallas en el Tramo 4, donde se identifican cinco tipos de defectos principales: Parcheo (31.9 m²), Ahuellamiento (19.3 m²), Fisuración en Bloque (Cocodrileado) (16.7 m²), Grieta Longitudinal y Transversal (13.6 m) y Hundimiento (8.2 m²). Las cantidades reflejan el deterioro del pavimento en este tramo.

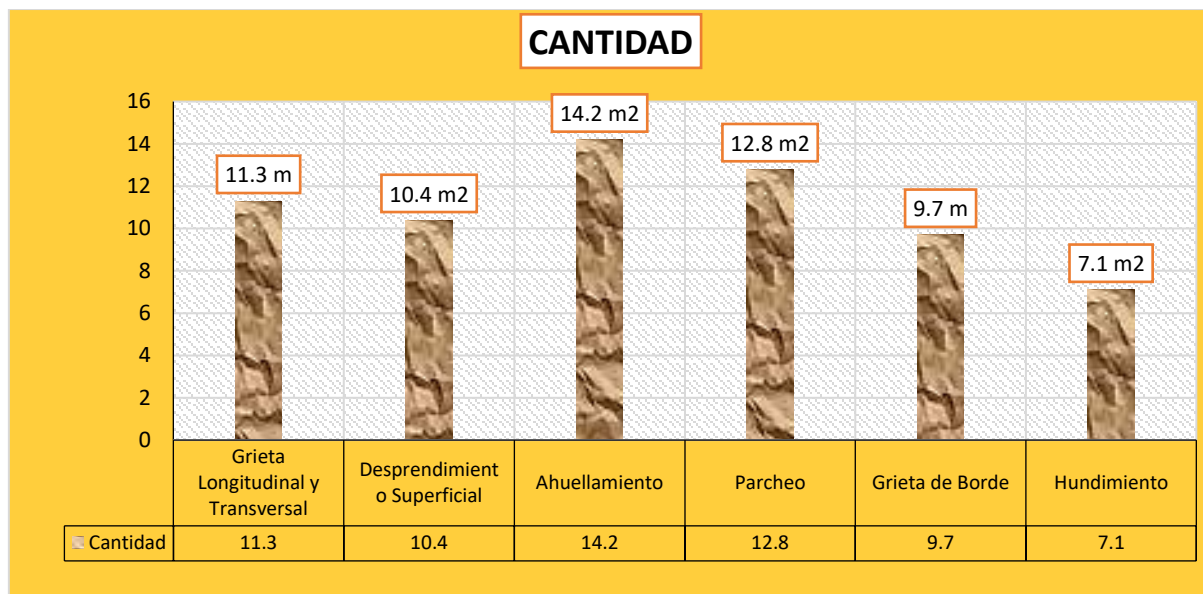
Registro del tramo 5.

La Figura 12 muestra el registro de fallas en el Tramo 5, destacando seis defectos principales: Grieta Longitudinal y Transversal (11.3 m), Desprendimiento Superficial (10.4 m²), Ahuellamiento (14.2 m²), Parcheo (12.8 m²), Grieta de Borde (9.7 m) y Hundimiento (7.1 m²). Las cantidades reflejan las áreas afectadas por cada falla en el pavimento de este tramo.

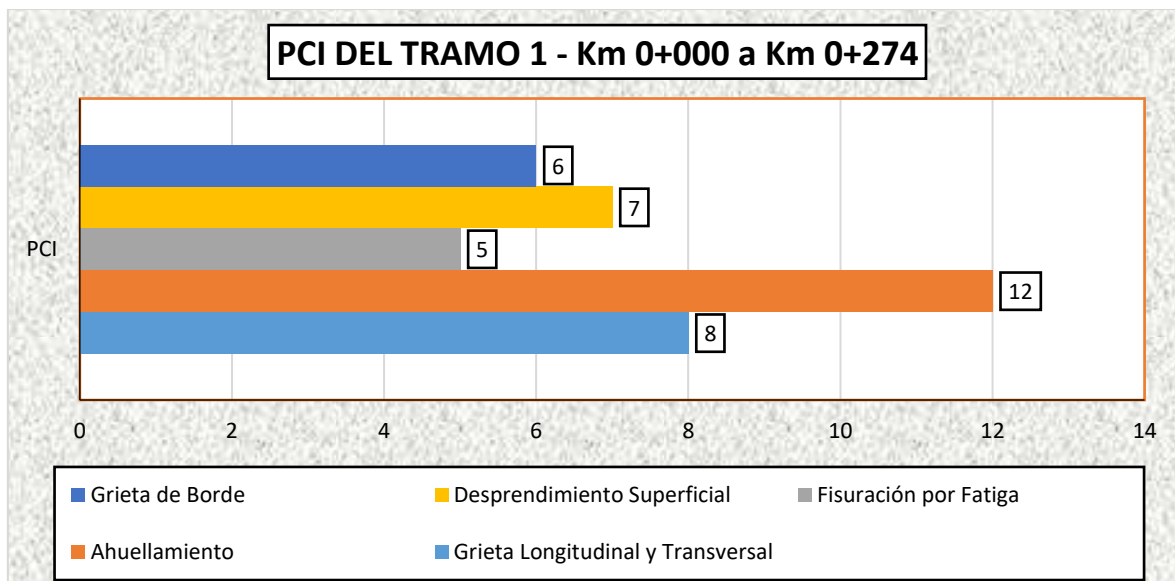
Figura 13

Índice de Condición del Pavimento del tramo 1.

La figura muestra las principales fallas del pavimento en el Tramo 1, con el ahuellamiento siendo la más crítica (PCI 12) y la fisuración por fatiga la menos severa (PCI 5). Otros defectos como grietas de borde y desprendimiento superficial también están presentes con PCI entre 6 y 8. Estos datos reflejan el estado general del pavimento en este tramo.

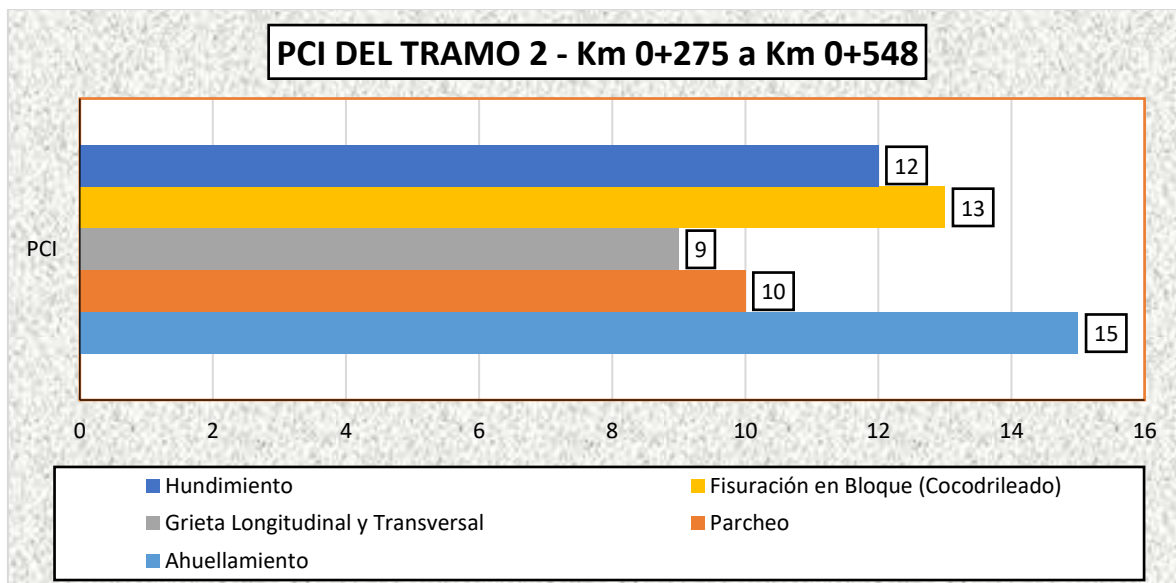
Figura 14

Índice de Condición del Pavimento del tramo 2.

La figura 14 muestra el (PCI) para el Tramo 2, destacando cinco tipos de fallas. El ahuellamiento presenta el mayor PCI (15), seguido de la fisuración en bloque (13) y hundimiento (12). Las fallas menos severas son el parqueo (10) y la fisuración longitudinal/transversal (9), reflejando un estado variado del pavimento en este tramo.

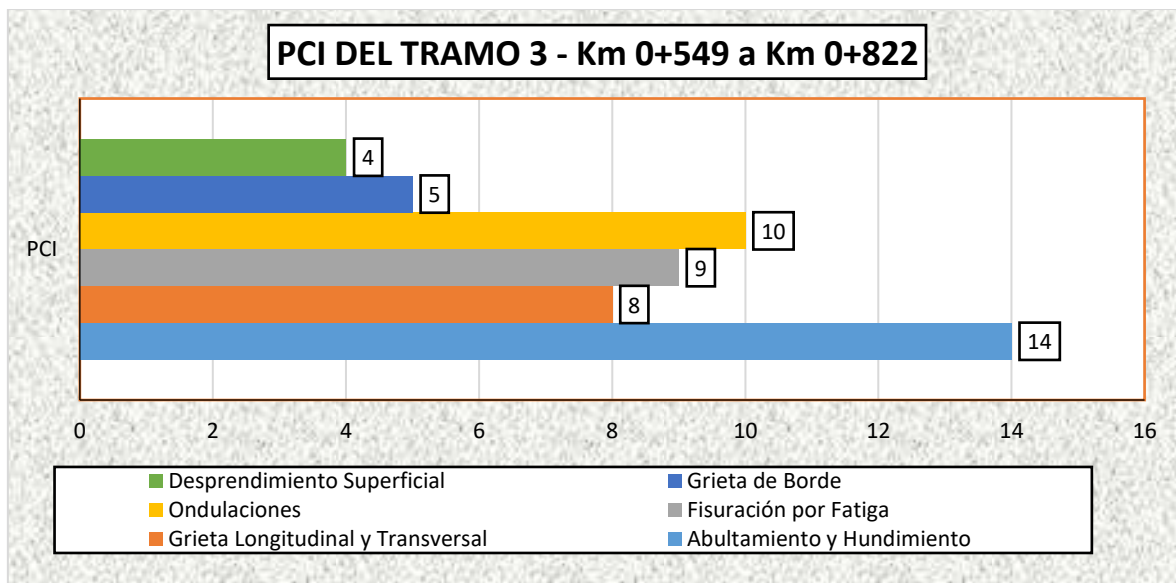
Índice de Condición del Pavimento del tramo 3.

La Figura 15 muestra el (PCI) del Tramo 3. El abultamiento y hundimiento es la falla más severa (PCI 14), seguida de la fisuración longitudinal y transversal (PCI 10). Las fallas menos graves incluyen desprendimiento superficial (PCI 4) y grieta de borde (PCI 5), reflejando diferentes grados de deterioro en el tramo evaluado.

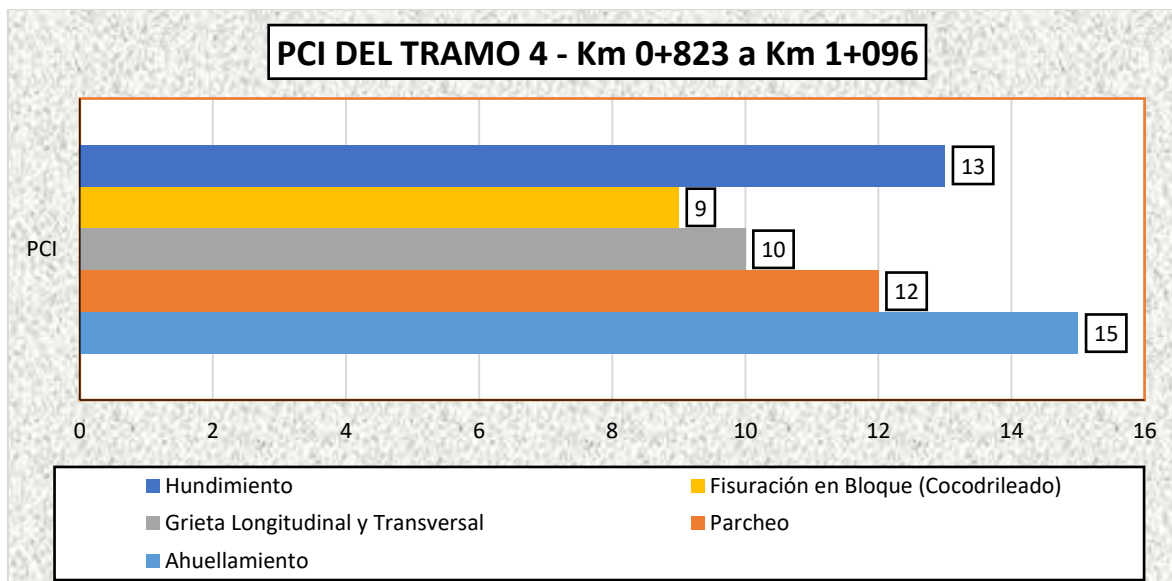
Índice de Condición del Pavimento del tramo 4.

La Figura 16 muestra (PCI) para el Tramo 4. El ahuellamiento es la falla más severa con un PCI de 15, seguido del hundimiento (PCI 13) y el parqueo (PCI 12). Las fallas menos críticas incluyen la fisuración en bloque (PCI 9) y la fisuración longitudinal y transversal (PCI 10), evidenciando diversos niveles de deterioro en el pavimento de este tramo.

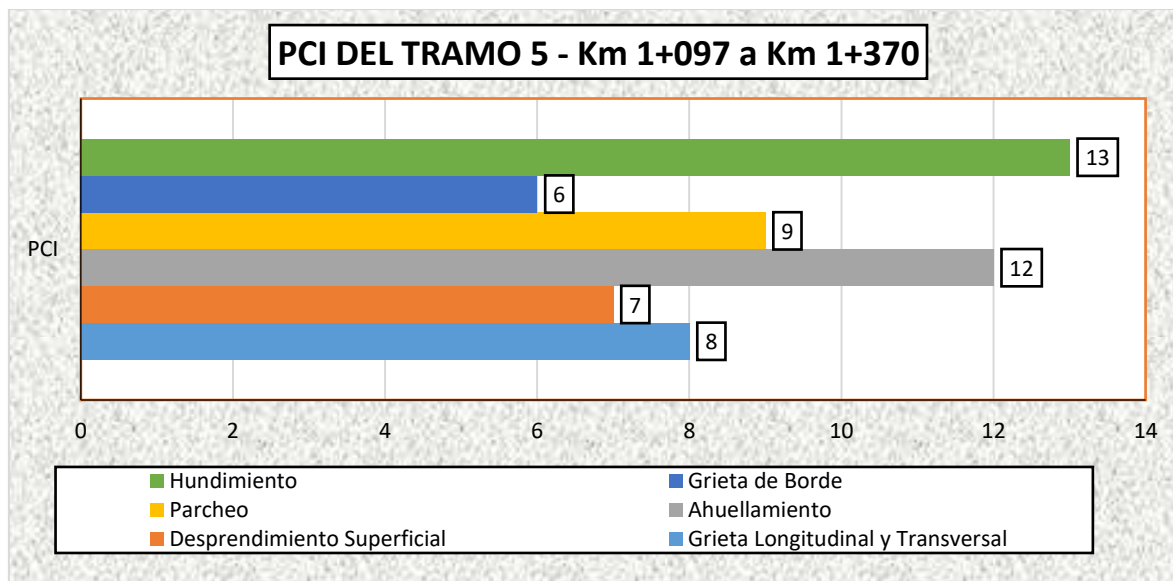
Índice de Condición del Pavimento del tramo 5.

La Figura 17 muestra el (PCI) del Tramo 5. El hundimiento presenta la mayor severidad con un PCI de 13, seguido por el ahuellamiento (PCI 12) y el parqueo (PCI 9). Las fallas menos graves incluyen el desprendimiento superficial (PCI 7) y la grieta de borde (PCI 6), reflejando diferentes niveles de deterioro en el pavimento a lo largo de este tramo.

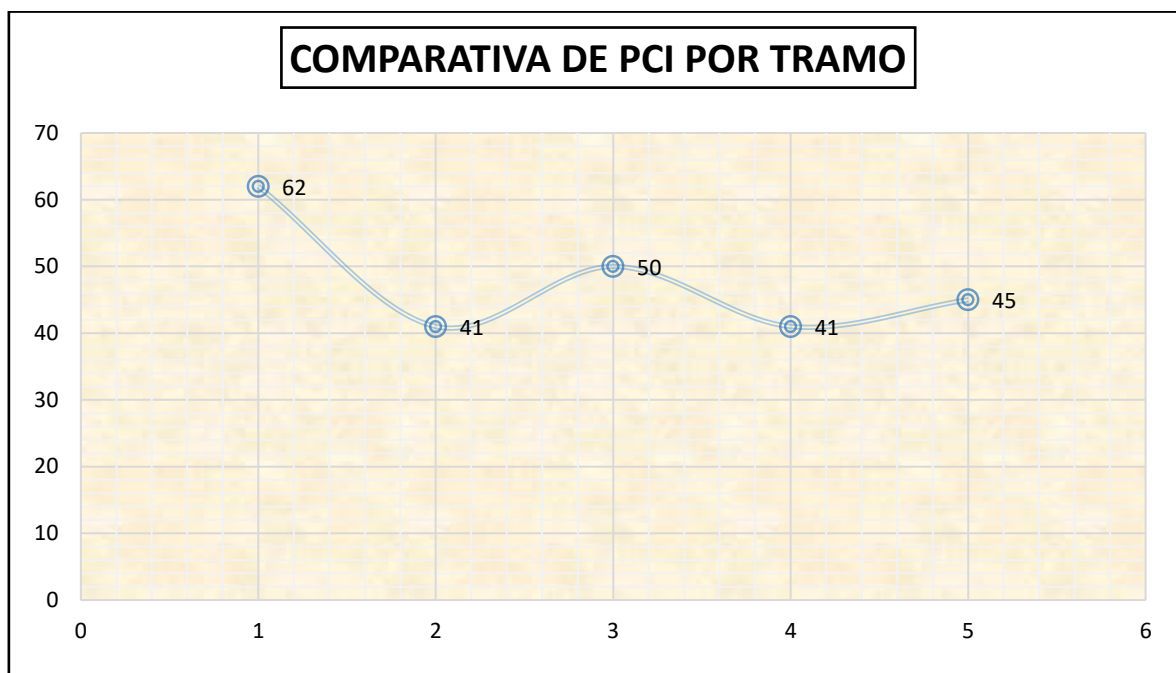
PCI, de cada tramo vial, analizados.

La Figura 18 muestra la comparativa del Índice de Condición del Pavimento (PCI) para cada tramo vial analizado. El Tramo 1 presenta el valor más alto con un PCI de 62, indicando mejor estado en comparación con los demás tramos. Los Tramos 2 y 4 tienen el PCI más bajo, con un valor de 41, lo que refleja un mayor deterioro. Los Tramos 3 y 5 muestran valores intermedios de 50 y 45, respectivamente, sugiriendo condiciones regulares en estas secciones.
