**INDICE DE CONDICIÓN DE PAVIMENTOS Y PROPUESTA
DE MANTENIMIENTO Y CONSERVACIÓN EN LA
AVENIDA MÁRTIRES DEL 9 DE ENERO DE
LA CIUDAD DE JULIACA - 2025**

Bach. RODRIGO ADILSON MAMANI CHOQUE

INGENIERO CIVIL

JULIACA – PERÚ

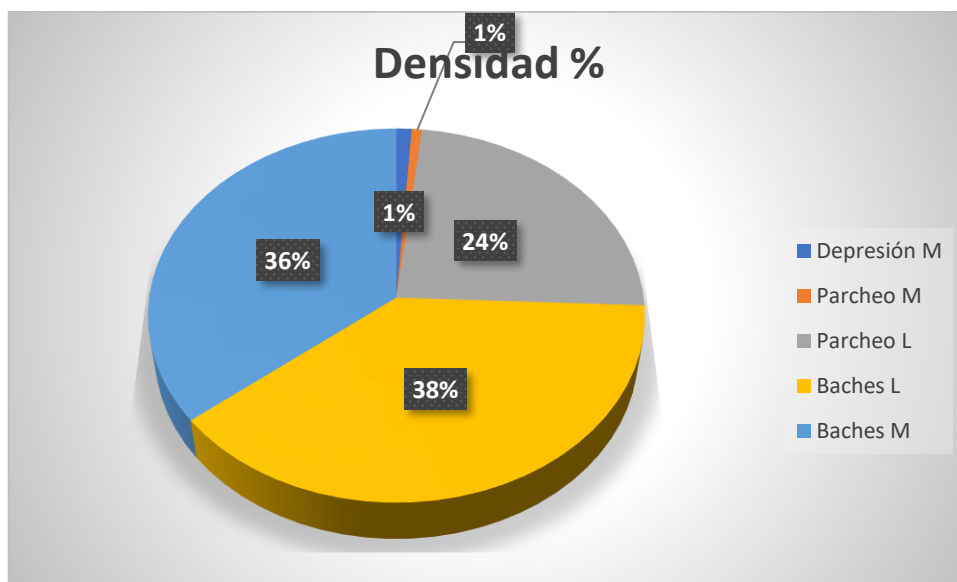
Figura 23

Densidad y severidad de fallas en Muestra 1

El 23% de la muestra tiene fallas por baches de severidad media

El 24% de la muestra tiene fallas por ahuellamiento de severidad media

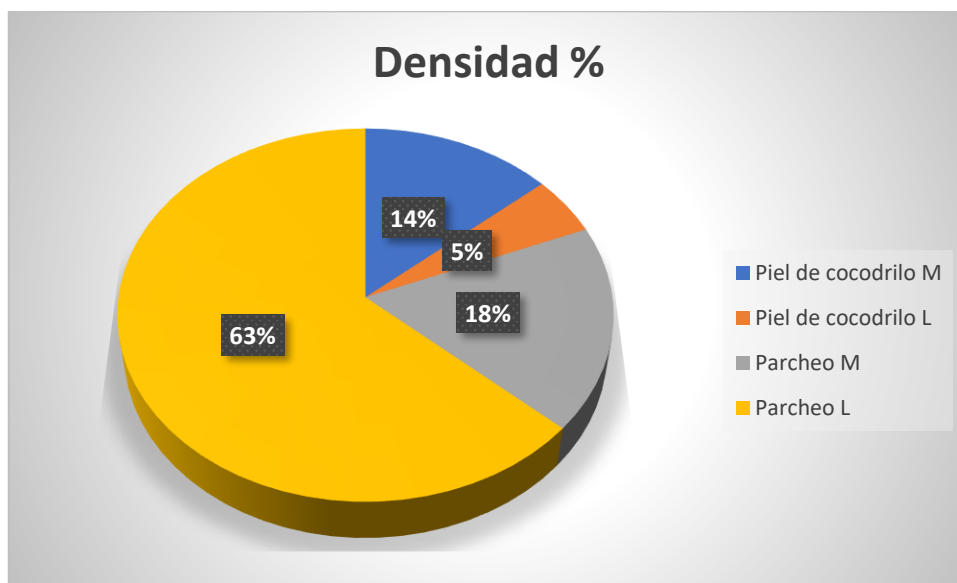
Figura 24

Densidad y severidad de fallas en Muestra 2

El 63% de la muestra predomina fallas por parcheo de severidad baja

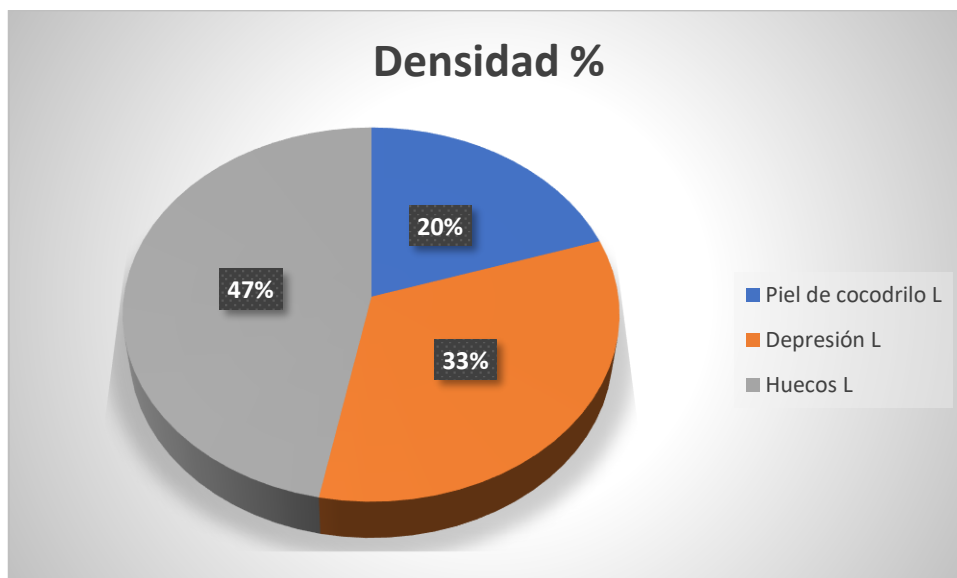
Figura 24

Densidad y severidad de fallas en Muestra 3

El 47% de la muestra tiene fallas por huecos de severidad baja

El 33% de la muestra tiene fallas por depresión de severidad baja

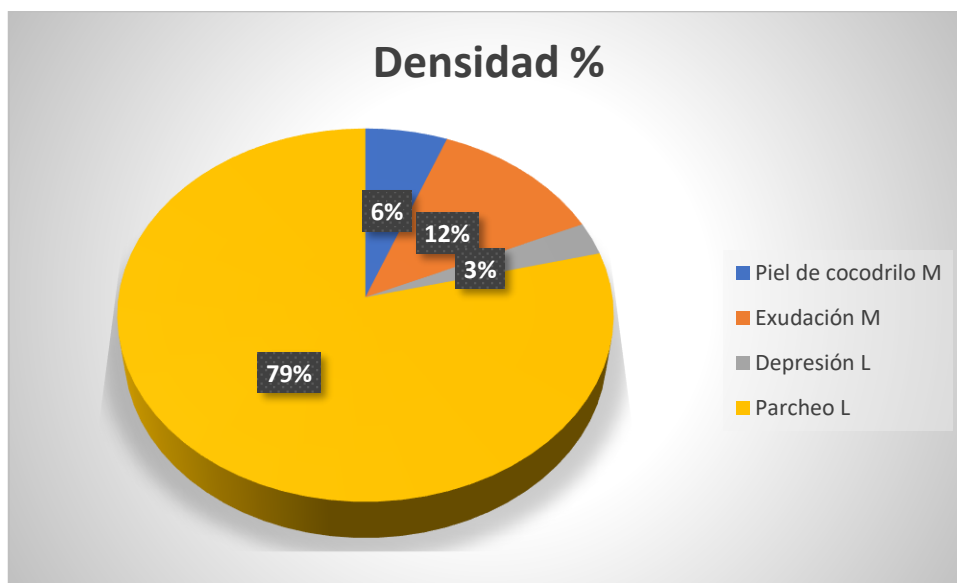
Figura 25

Densidad y severidad de fallas en Muestra 4

El 79% de la muestra tiene fallas por parqueo de severidad baja

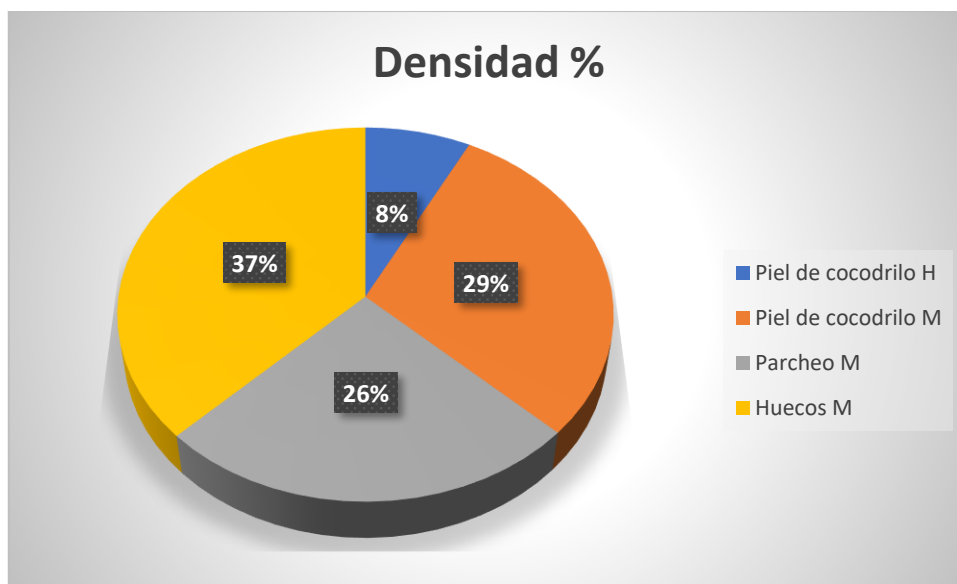
Figura 26

Densidad y severidad de fallas en Muestra 5

El 37% de la muestra tiene fallas por huecos de severidad media

El 26% de la muestra tiene fallas por parqueo de severidad media

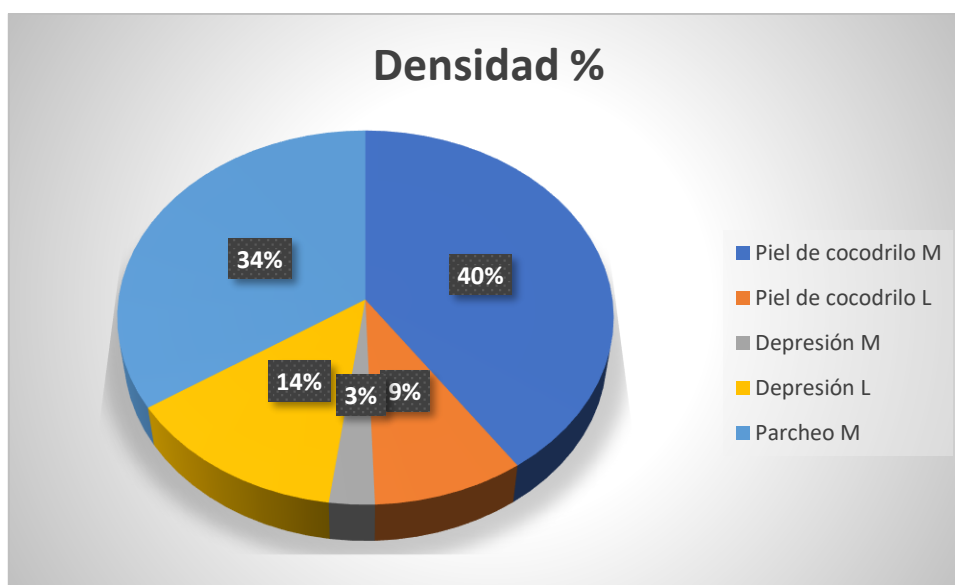
Figura 28

Densidad y severidad de fallas en Muestra 7

El 34% de la muestra tiene fallas por parcheo de severidad media

El 14% de la muestra tiene fallas por depresión de severidad baja

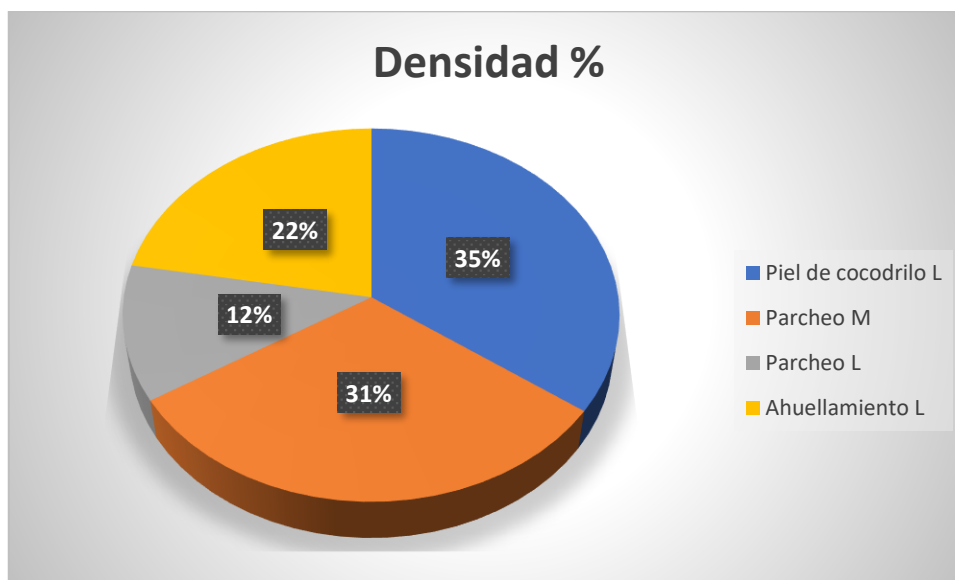
Figura 29

Densidad y severidad de fallas en Muestra 8

El 31% de la muestra tiene fallas por parqueo de severidad media

El 22% de la muestra tiene fallas por ahuellamiento de severidad baja

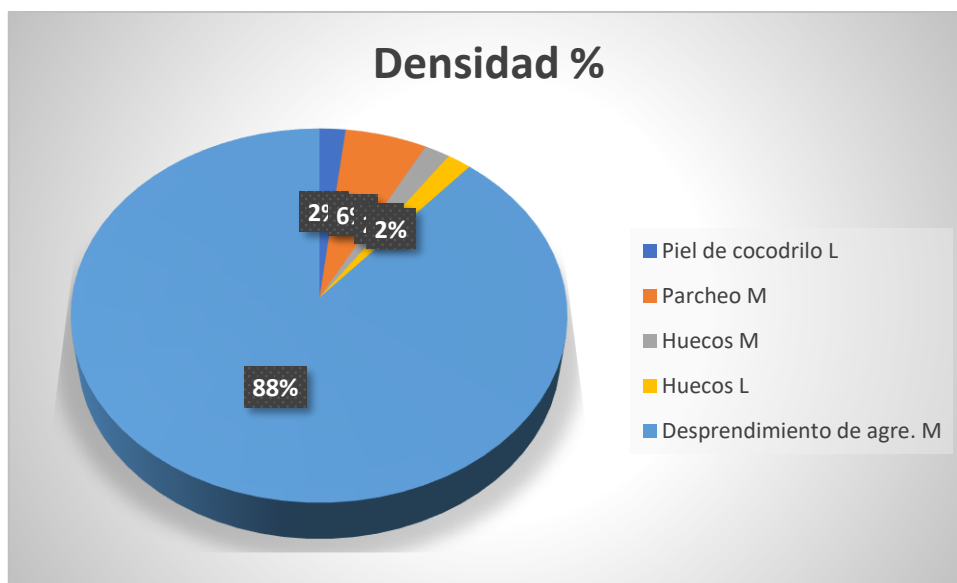
Figura 30

Densidad y severidad de fallas en Muestra 9

El 88% de la muestra tiene fallas por desprendimiento de agregados de severidad media

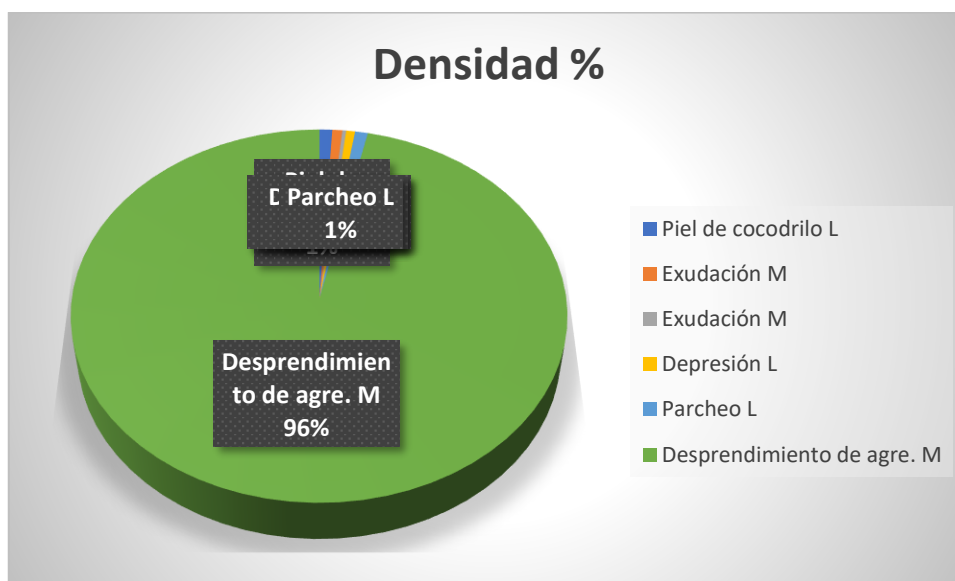
Figura 31

Densidad y severidad de fallas en Muestra 10

El 96% de la muestra tiene fallas por desprendimiento de agregados de severidad media

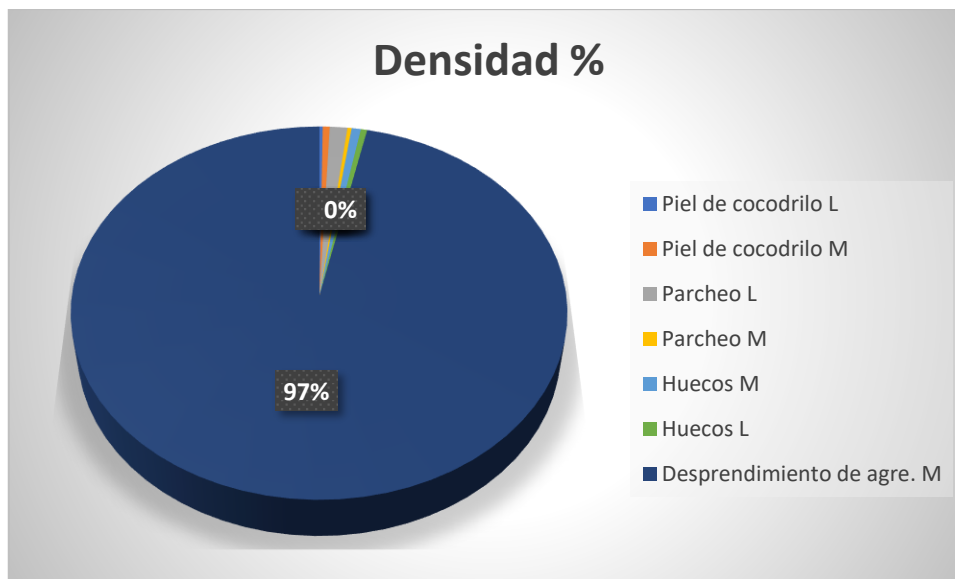
Figura 32

Densidad y severidad de fallas en Muestra 11

El 97% de la muestra tiene fallas por desprendimiento de agregados de severidad media

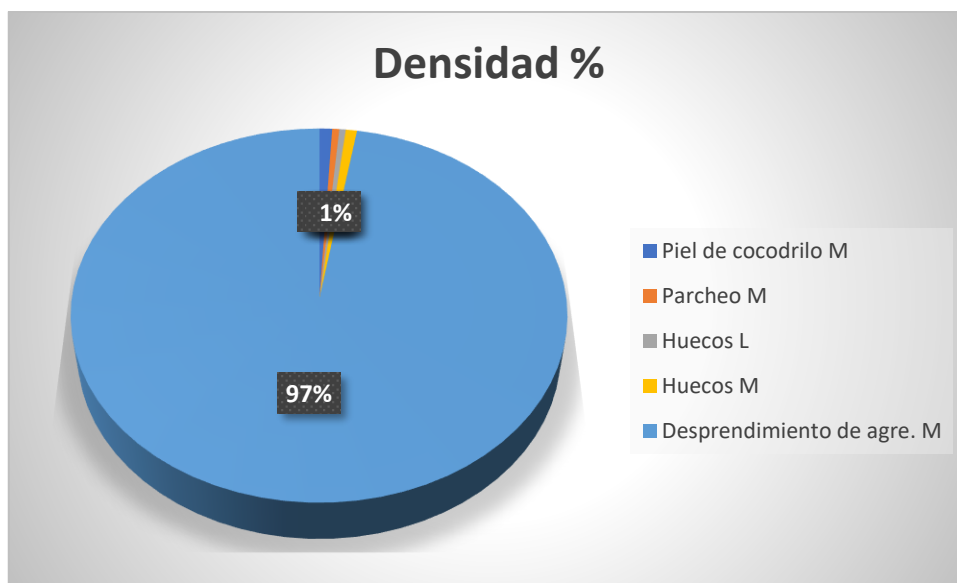
Figura 33

Densidad y severidad de fallas en Muestra 12

El 97% de la muestra tiene fallas por desprendimiento de agregados de severidad media

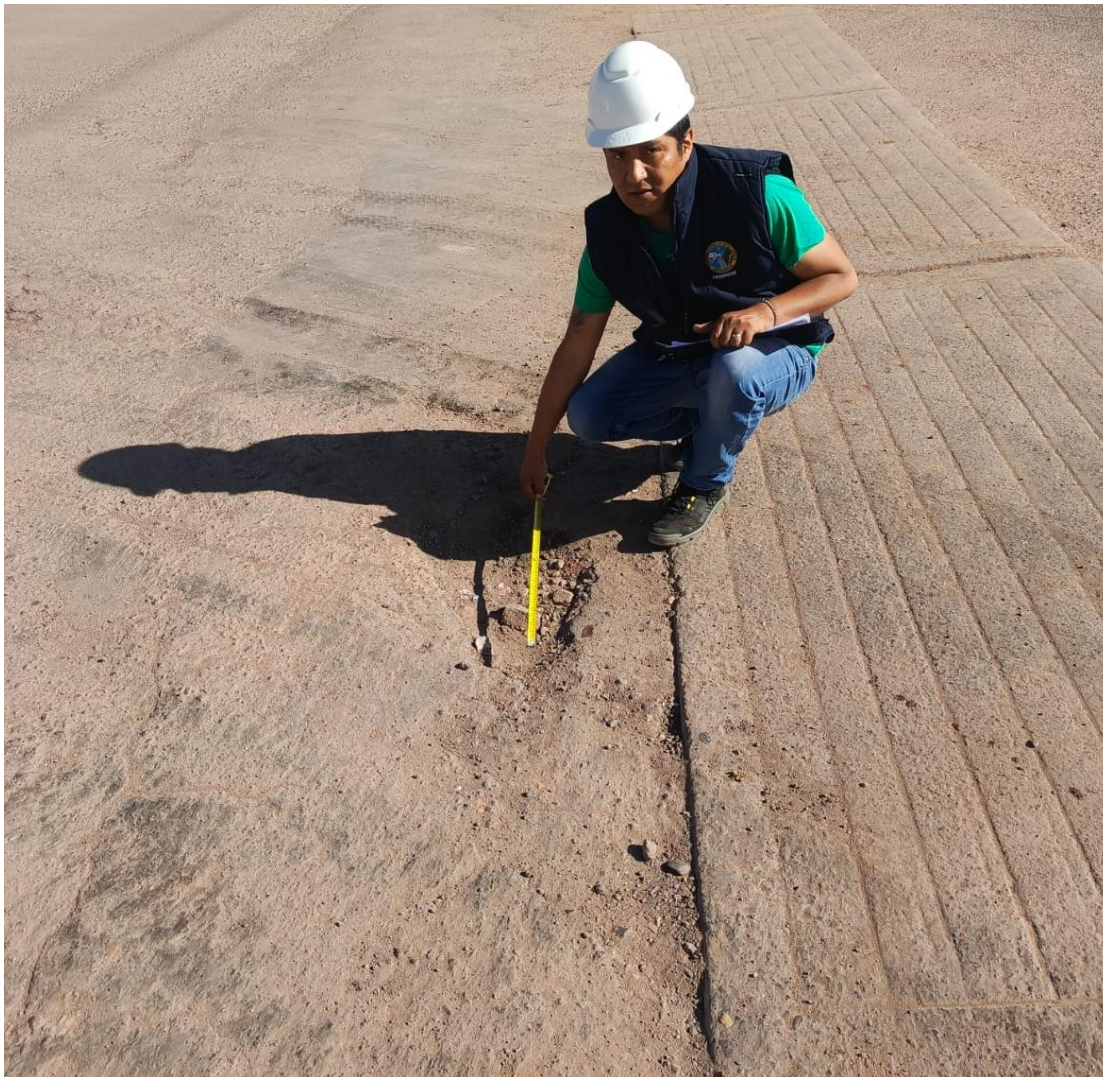
Fallas por baches

Descripción: En la superficie de rodadura se observan excavaciones localizadas de forma irregular, con bordes bien definidos y desprendimiento activo de material.

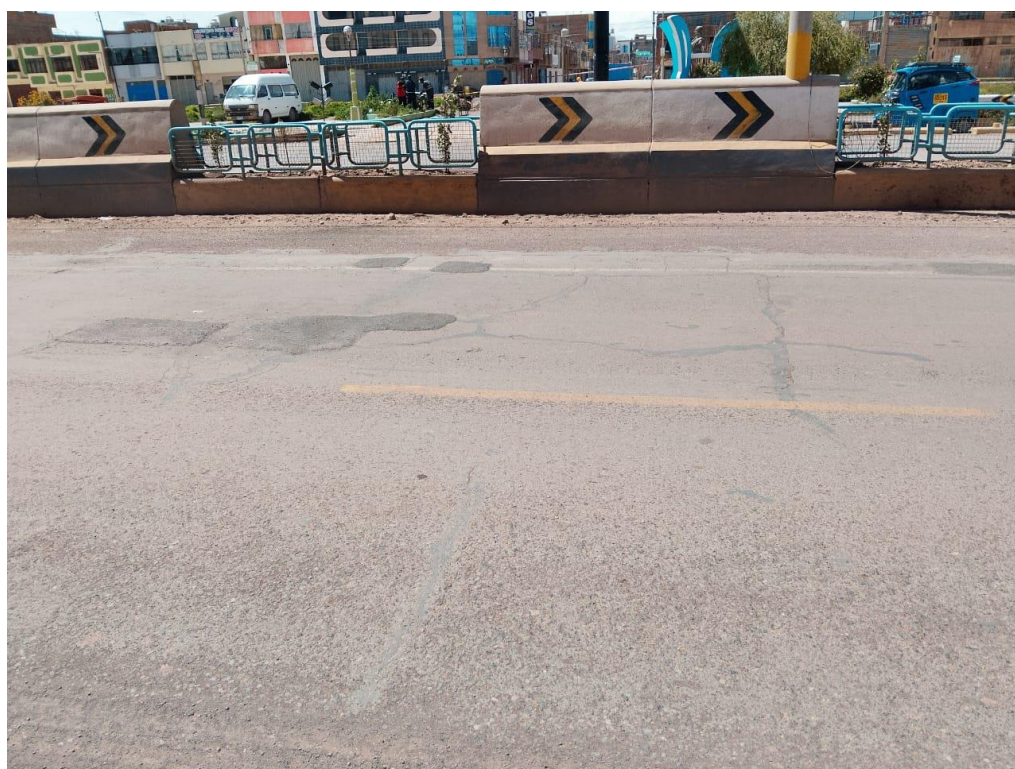
Parchos

Descripción: La superficie de rodadura muestra intervenciones anteriores claramente identificables, donde se observan parches de reparación que han comenzado a desarrollar fallas significativas. Los parches presentan un aspecto irregular y discontinuo con el pavimento original.

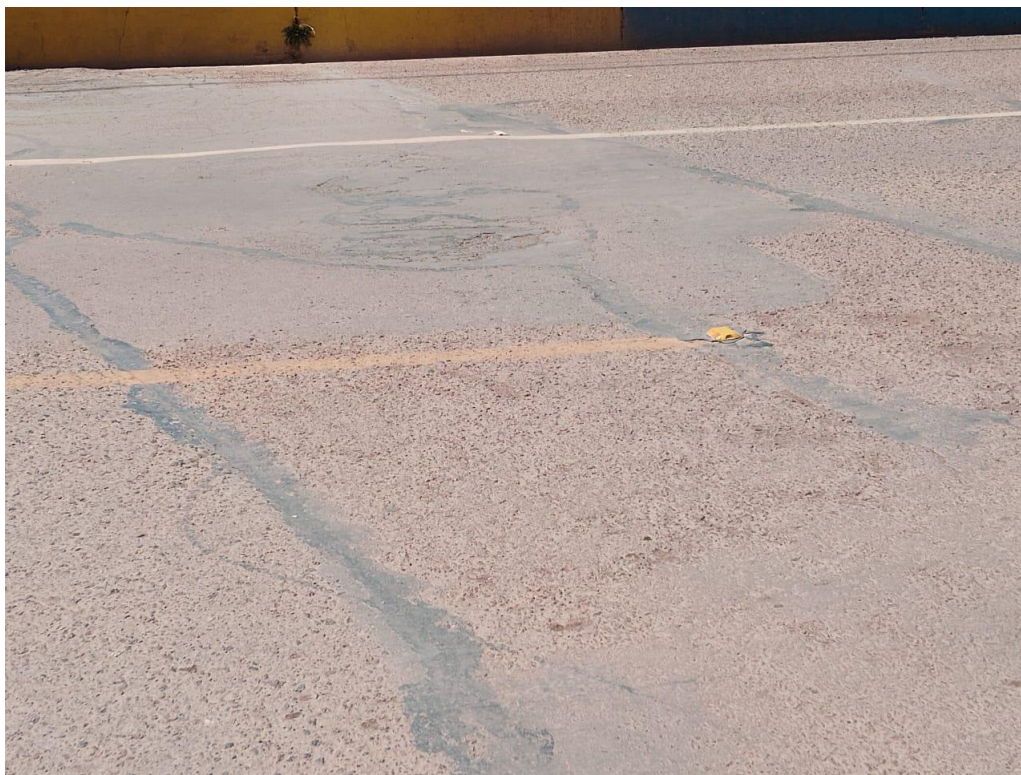
Depresión

Descripción: La superficie del pavimento presenta hundimientos generalizados de forma suave y extendida, creando un efecto de "ondulación" visible a simple vista. Estas depresiones cubren áreas considerables de la calzada, formando superficies cóncavas de bordes graduales.

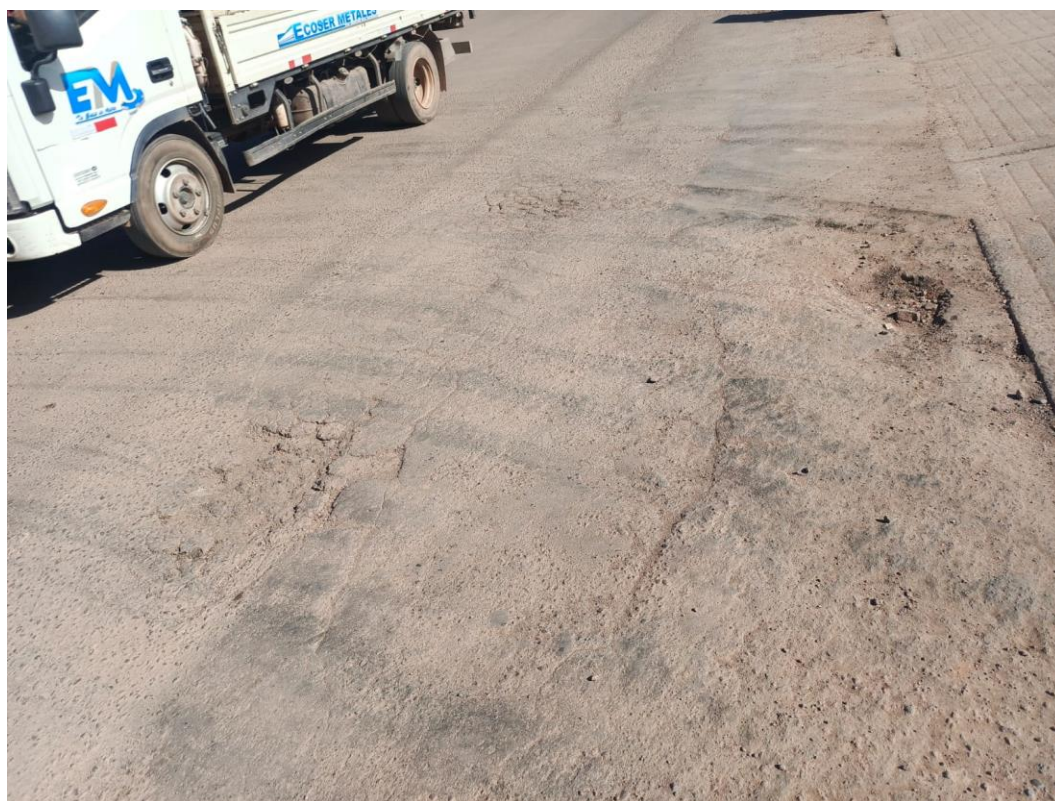
Depresión severa

Descripción: El pavimento presenta hundimientos profundos y extensos que alteran drásticamente la geometría de la plataforma. Las depresiones forman grandes cuencas irregulares que dominan visualmente la superficie de rodadura.

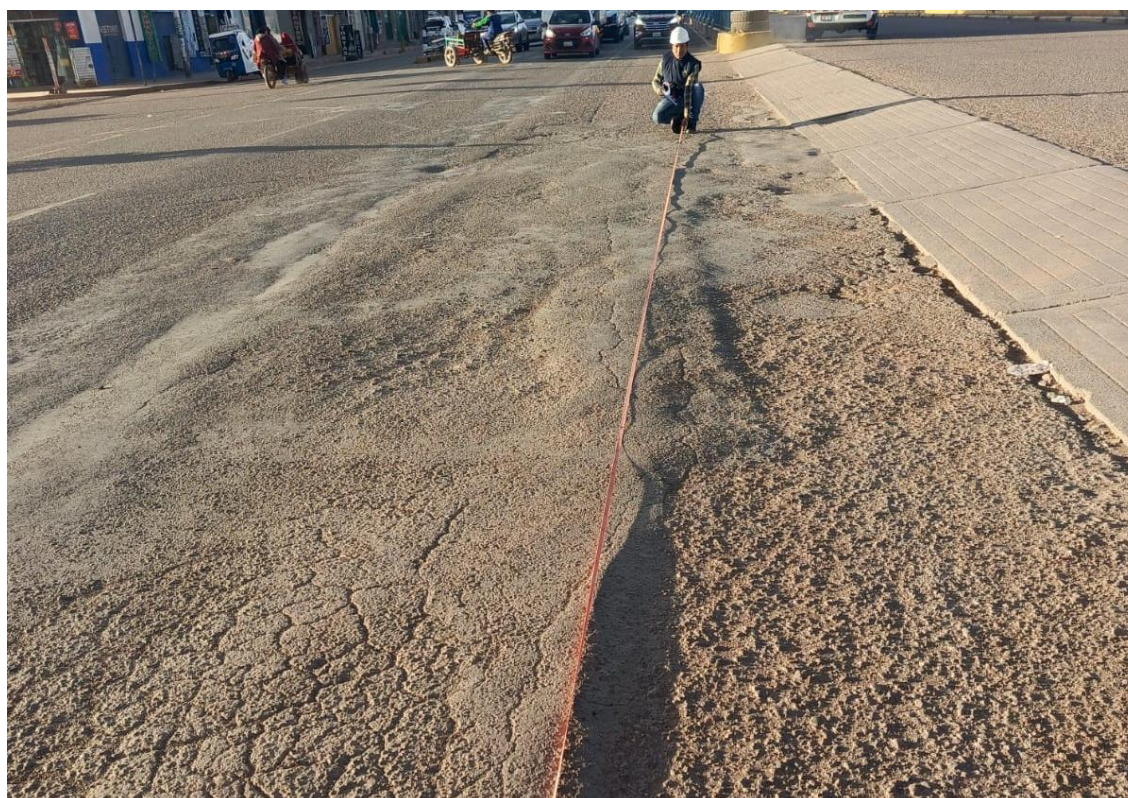
Ahuellamiento

Descripción: La superficie del pavimento presenta canales profundos y bien definidos que siguen exactamente las trayectorias de los neumáticos de vehículos pesados. Los carriles de tráfico parecen "surcos labrados" en el asfalto, creando un efecto de vía férrea donde los vehículos quedan literalmente atrapados en las huellas.

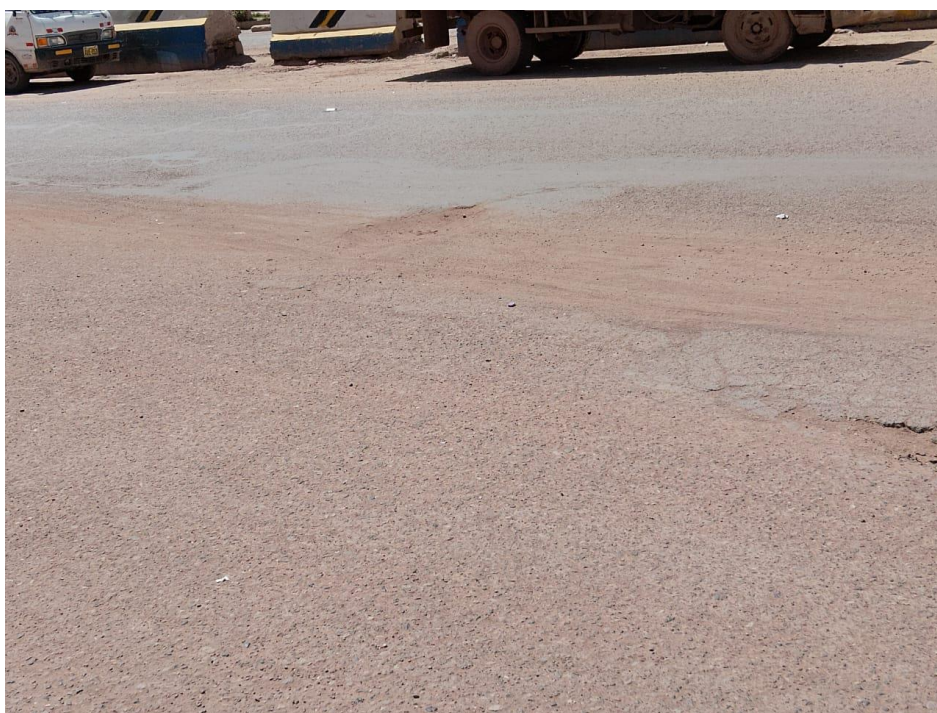
Hundimiento

Descripción: La superficie vial presenta un colapso generalizado de la estructura, con depresiones profundas y extensas que han alterado drásticamente la geometría original de la plataforma.

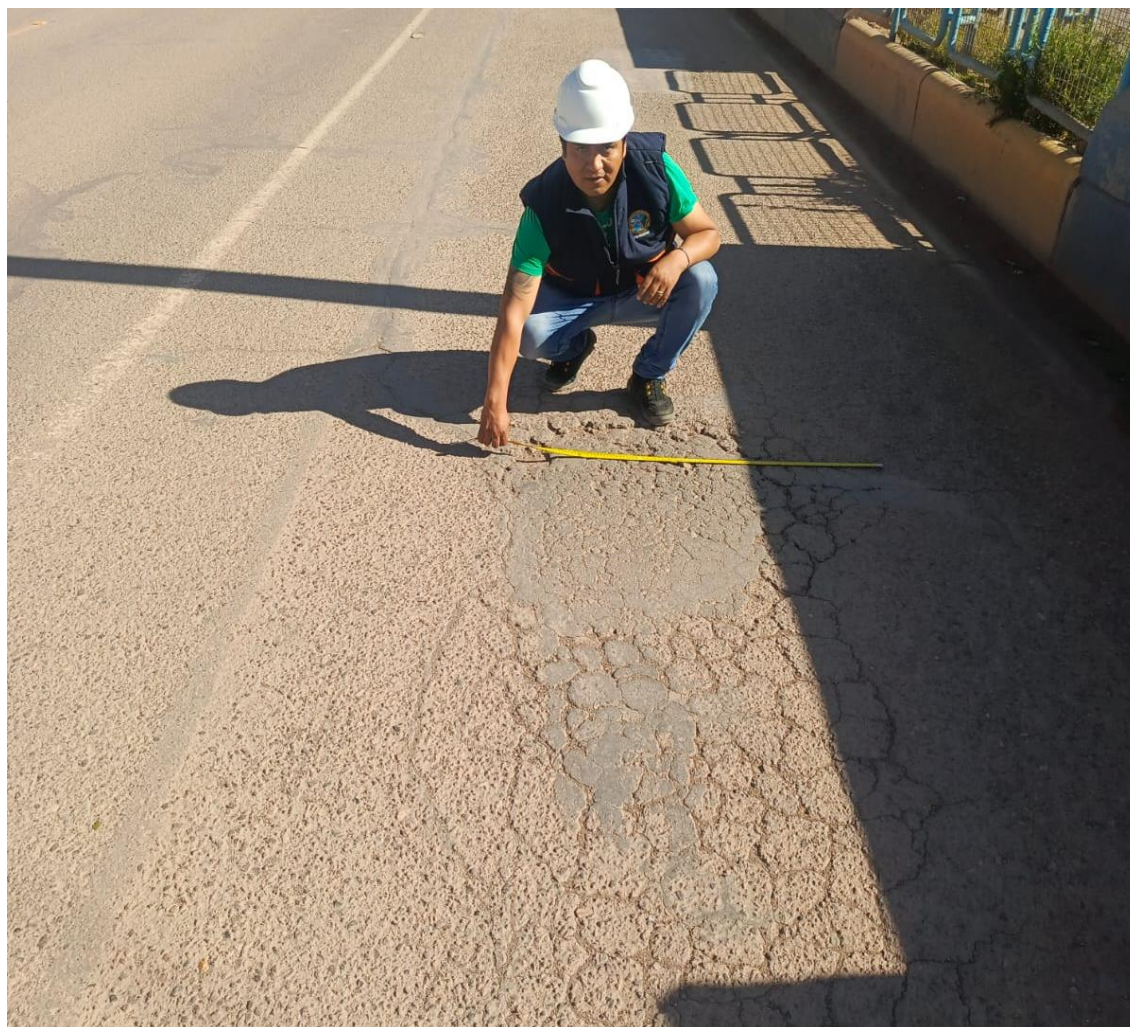
Piel de cocodrilo

Descripción: La superficie del pavimento muestra un patrón extenso de grietas interconectadas que forman figuras poligonales irregulares, similares a las escamas de un cocodrilo. El área afectada abarca secciones completas del carril, creando un mosaico de varios metros cuadrados.

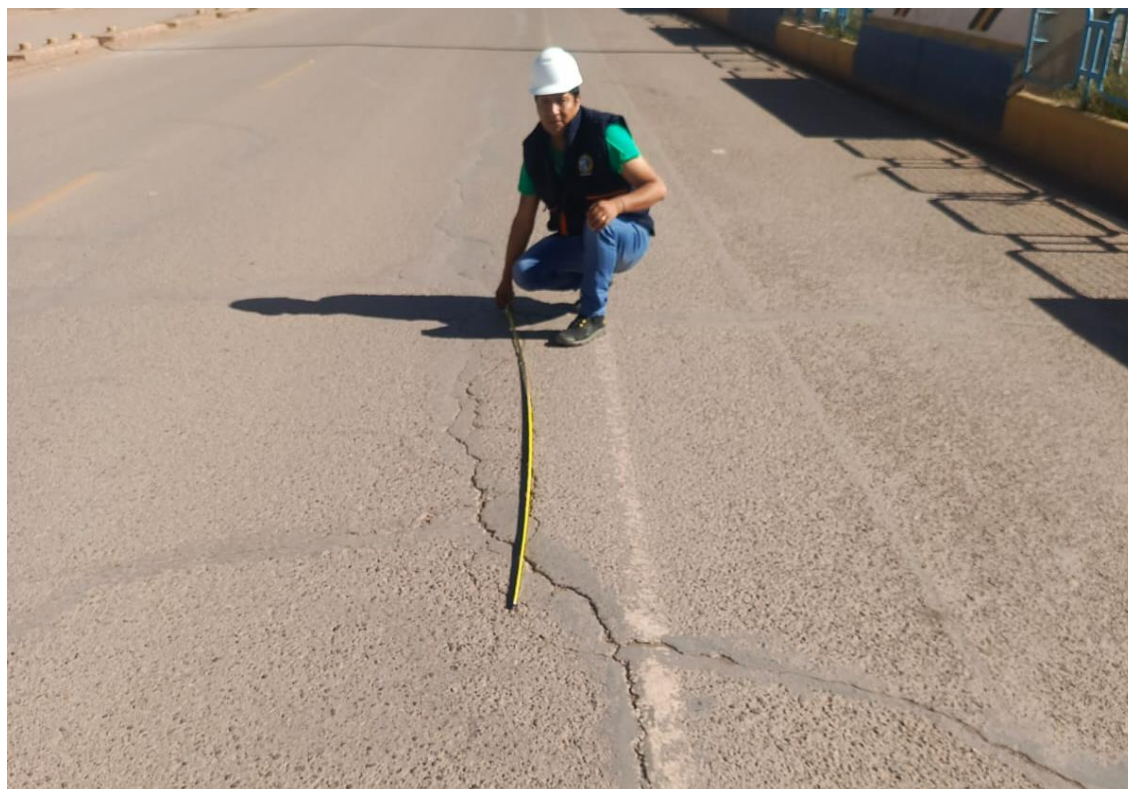
Grietas longitudinales

Descripción La superficie del pavimento muestra fisuras paralelas al sentido de tránsito, distribuidas estratégicamente a lo largo del carril. Las grietas forman un patrón de "vías" que siguen la trayectoria de los vehículos, evidenciando fallas por fatiga del material:

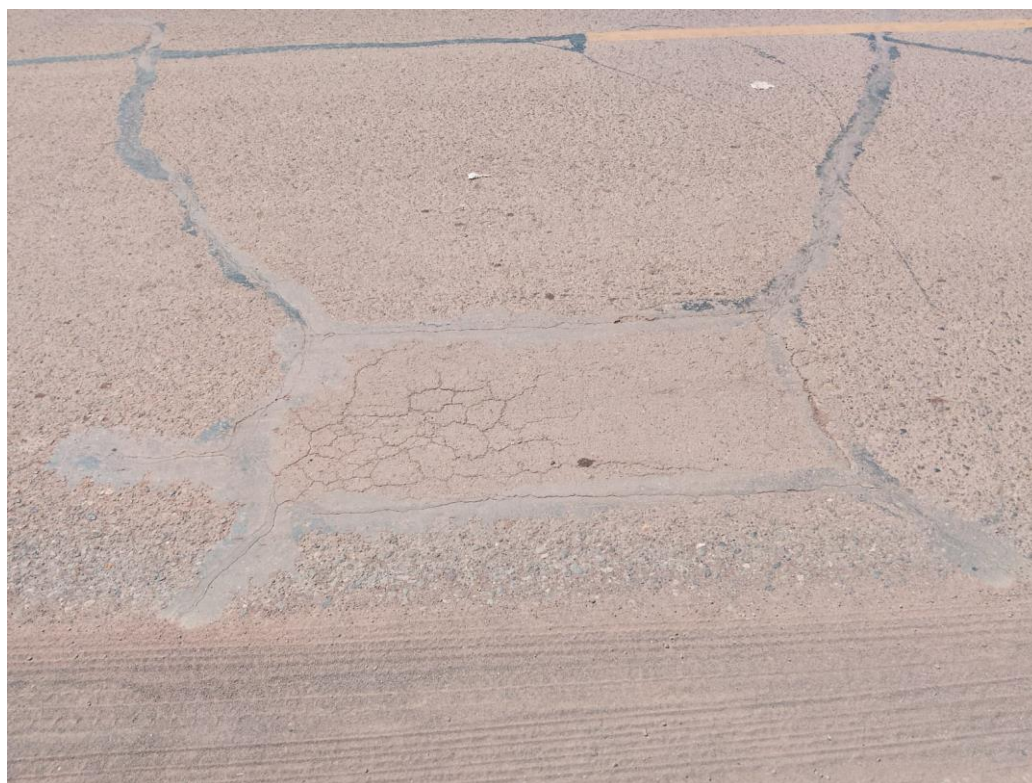
Parcheo de severidad media

Descripción: La superficie de rodadura muestra intervenciones anteriores claramente identificables, donde se observan parches de reparación que han comenzado a desarrollar fallas significativas. Los parches presentan un aspecto irregular y discontinuo con el pavimento original.

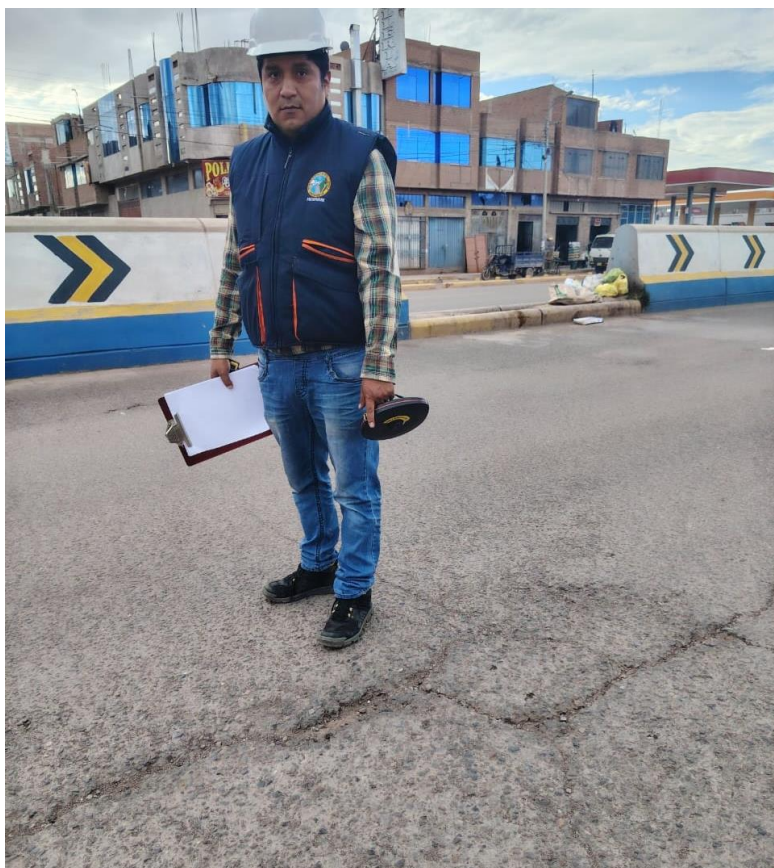
Desprendimiento de agregados

Descripción: La superficie del pavimento presenta áreas extensas donde la carpeta asfáltica ha perdido su integridad superficial, mostrando un aspecto "picado" o "acarreado" con exposición progresiva de agregados pétreos. La textura se asemeja a una lija gruesa, con pérdida significativa del ligante asfáltico.

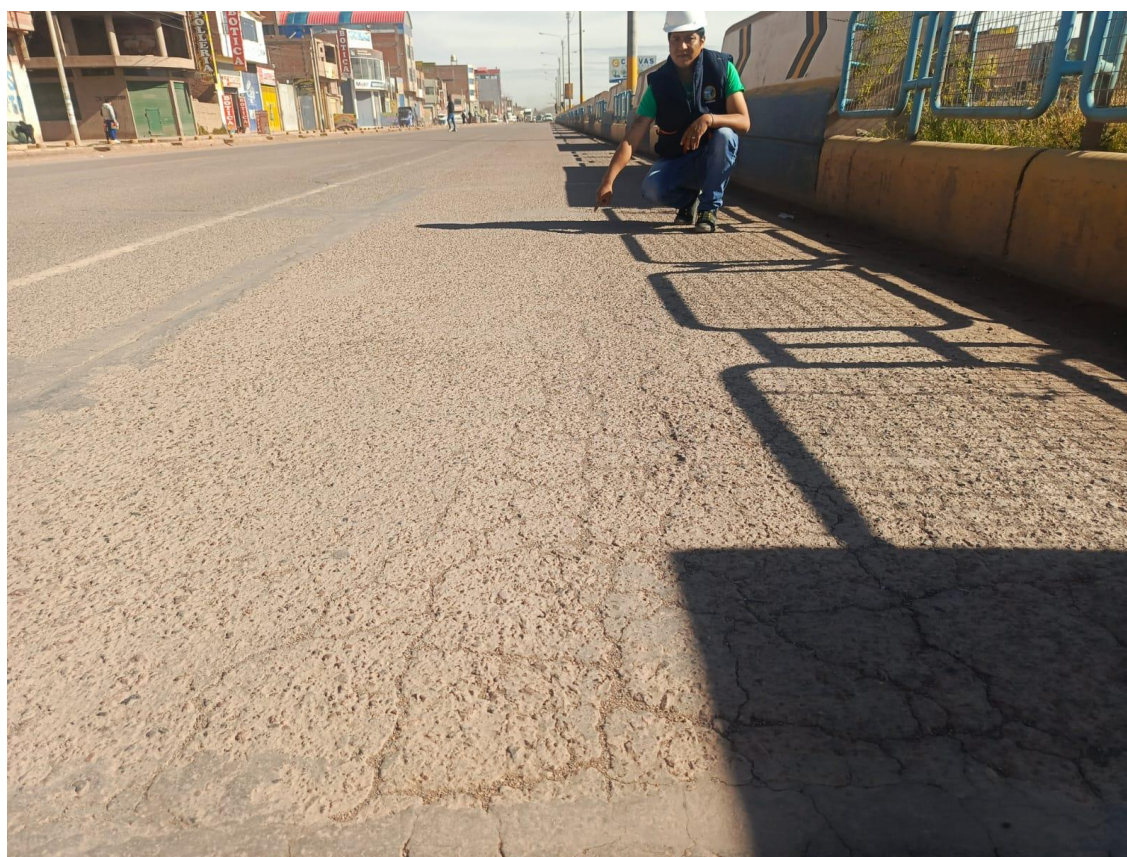
Desprendimiento de agregados

Descripción: La superficie del pavimento presenta áreas extensas donde la carpeta asfáltica ha perdido su integridad superficial, mostrando un aspecto "picado" o "acarreado" con exposición progresiva de agregados pétreos. La textura se asemeja a una lija gruesa, con pérdida significativa del ligante asfáltico

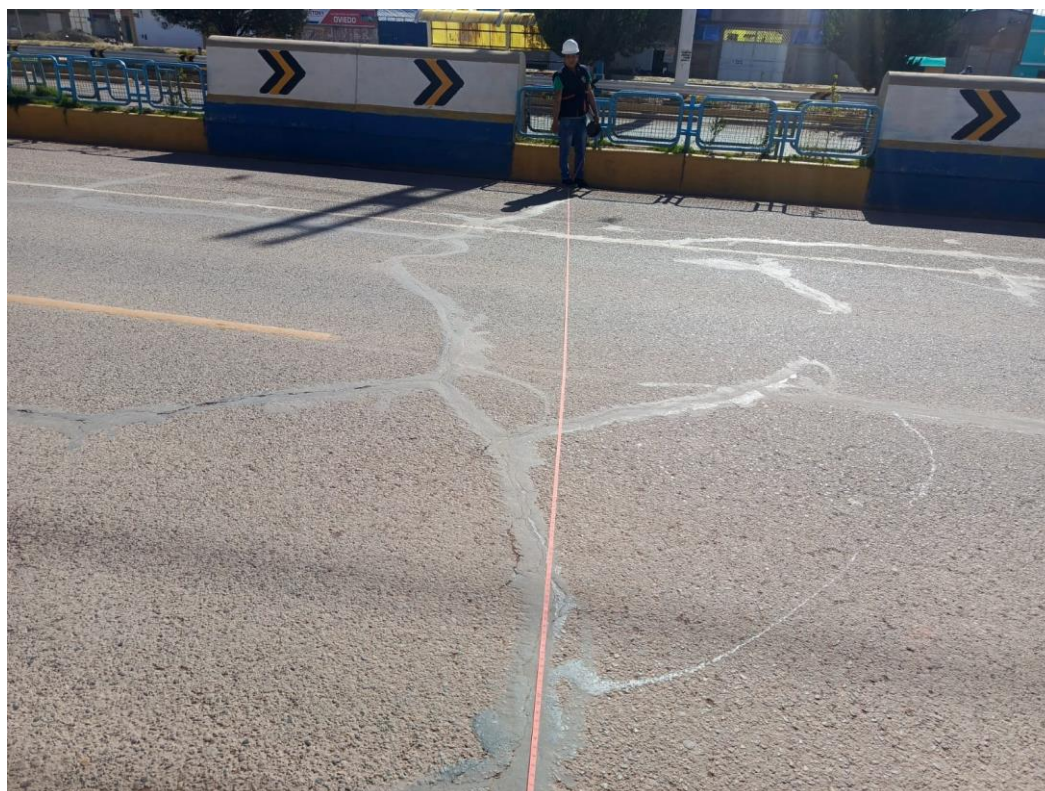
Parcheado de severidad baja

Descripción: La superficie de la vía muestra intervenciones de reparación recientes, integradas de manera aceptable al pavimento existente. Los parches se distinguen como "remiendos" discretos que mantienen una armonía visual con la superficie original.
