UNIVERSIDAD ANDINA

**EVALUACIÓN ESTRUCTURAL Y PATOLÓGICA DE
ELEMENTOS DEL CONCRETO ARMADO DE LA
INSTITUCIÓN EDUCATIVA PÚBLICA
LAS MERCEDES – JULIACA**

Bach. FERNANDO VIRGILIO CHAMBI GARAVITO

2024

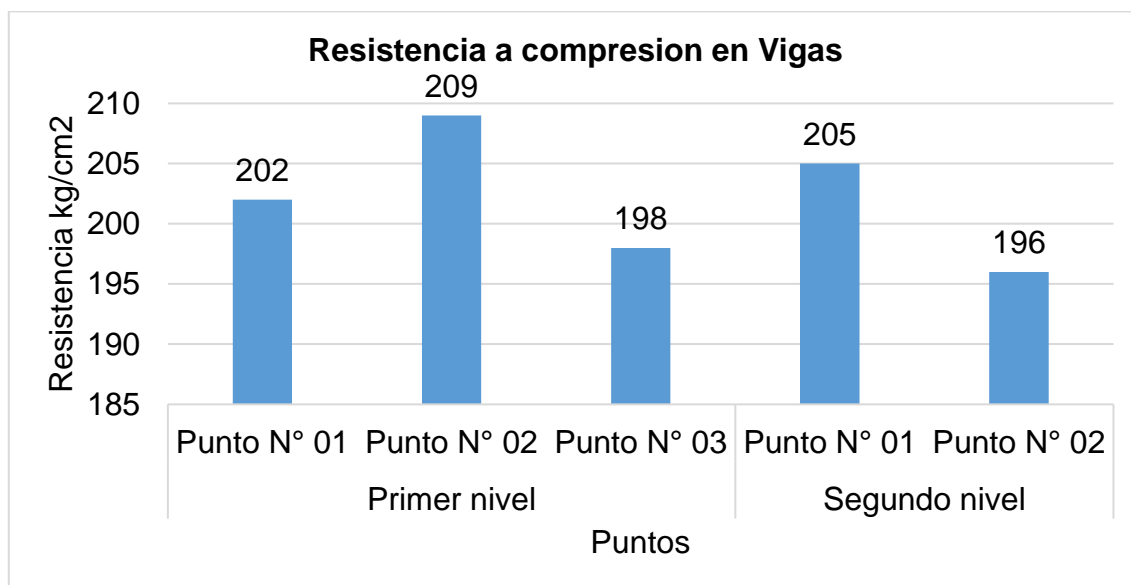
Figura 18

Interpretación: en la **Tabla 11.** y **Figura 18** se aprecia los resultados en vigas de la edificación, se obtiene como la resistencia a la compresión máxima de 209 kg/cm² y como la resistencia a la compresión mínima 196 kg/cm², y como mediana el valor de 202 kg/cm² dicho valor no cumple con lo que indica la normativa.

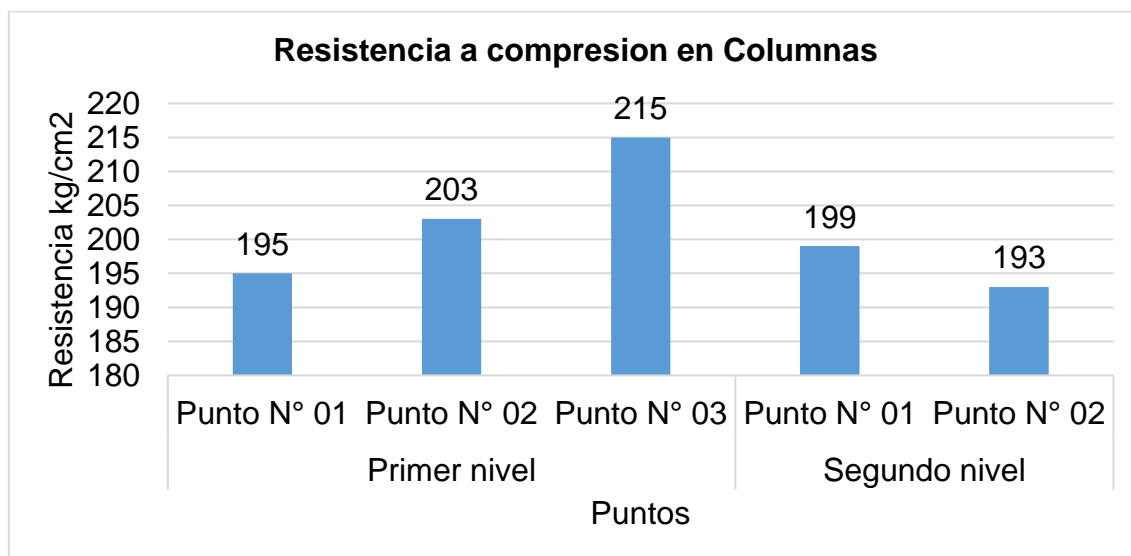
Figura 19

Interpretación: en la **Tabla 12** y **Figura 19**, se aprecia los resultados de la resistencia a compresión en las columnas de la edificación, en donde se obtiene un valor máximo de 215 kg/cm² y un valor mínimo de 193 kg/cm², y como mediana el valor de 201 kg/cm² dicho valor no cumple con lo que indica la normativa.

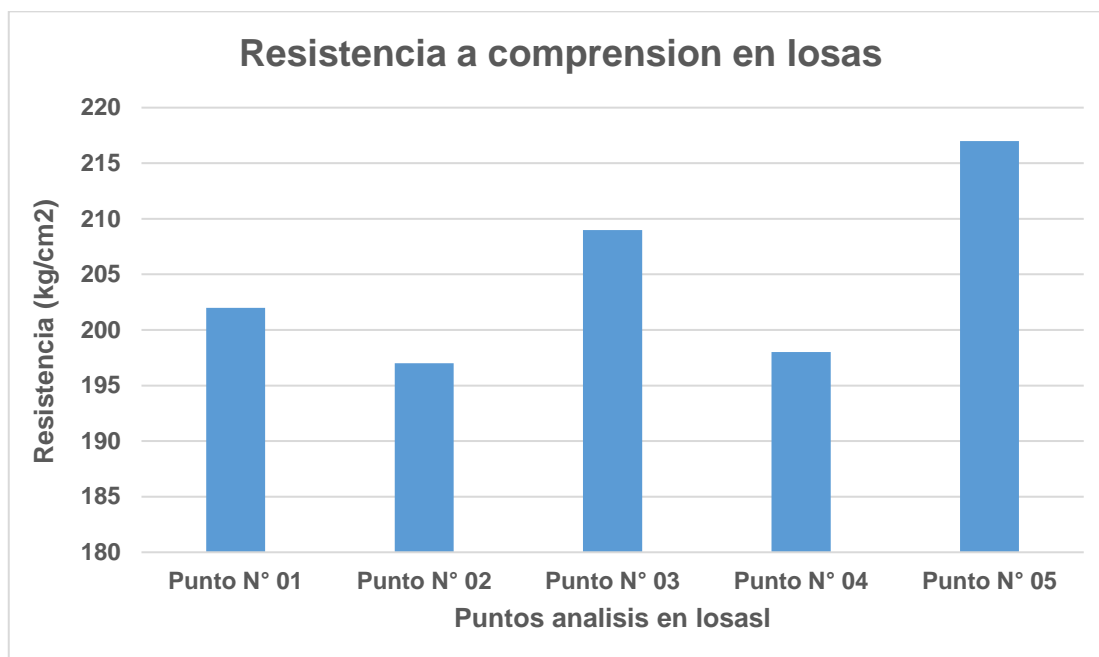
Figura 20

Interpretación: en la **Tabla 13.** y **Figura 20** se aprecia los resultados de la resistencia a compresión en las columnas de la edificación, en donde se obtiene un valor máximo de 217 kg/cm² y un valor mínimo de 197 kg/cm², y como mediana el valor de 204.60 kg/cm² dicho valor no cumple con lo que indica la normativa.

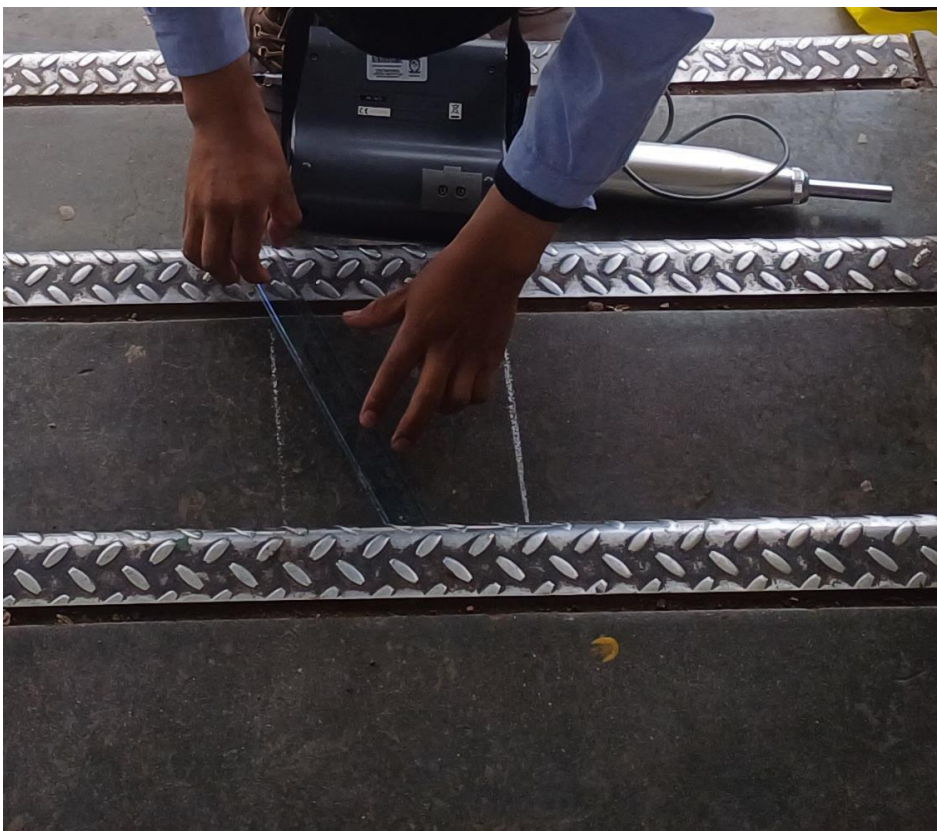
Figura 23

Vista de evaluación patológica.

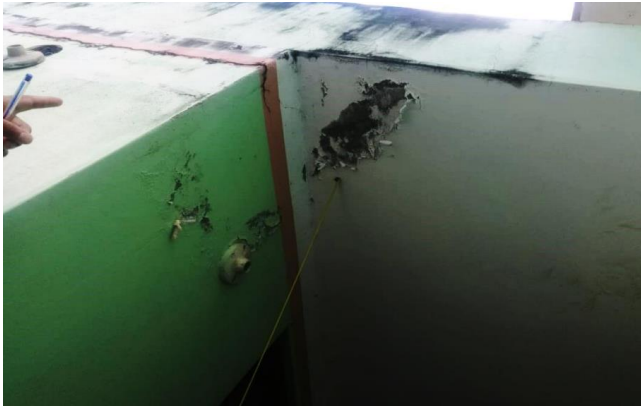
Figura 24

Vista de humedad.

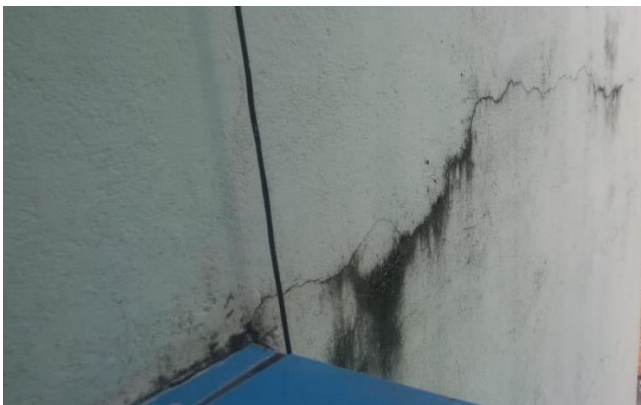
Figura 25

Vista de fisuras.

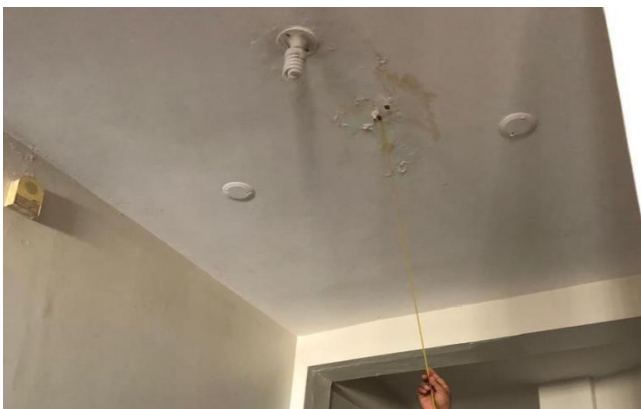
Figura 26

Vista de humedad en la losa.

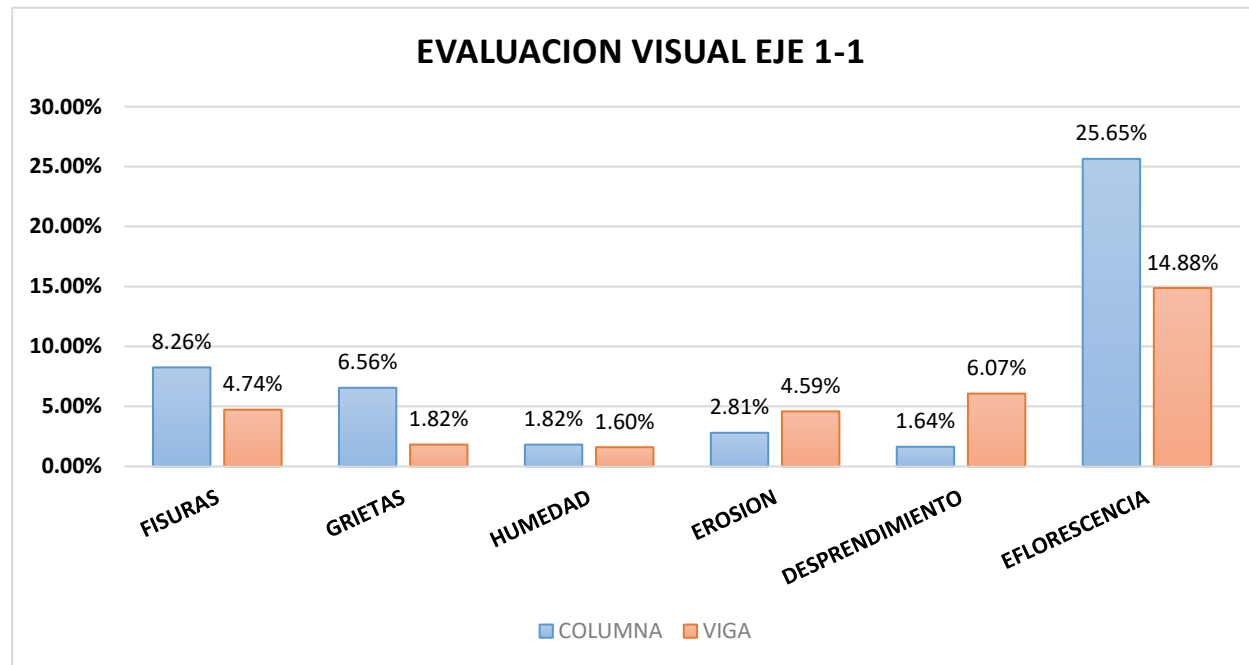
Figura 27

Interpretación, en la **Tabla 14** y **Figura 27** se aprecia lo datos de una evaluación visual sobre las patologías en los elementos estructurales de la edificación en el eje 1-1, en la cual el mayor porcentaje de patologías se presenta en las columna s con eflorescencia 25.65% del área total de las columnas del eje 1-1.

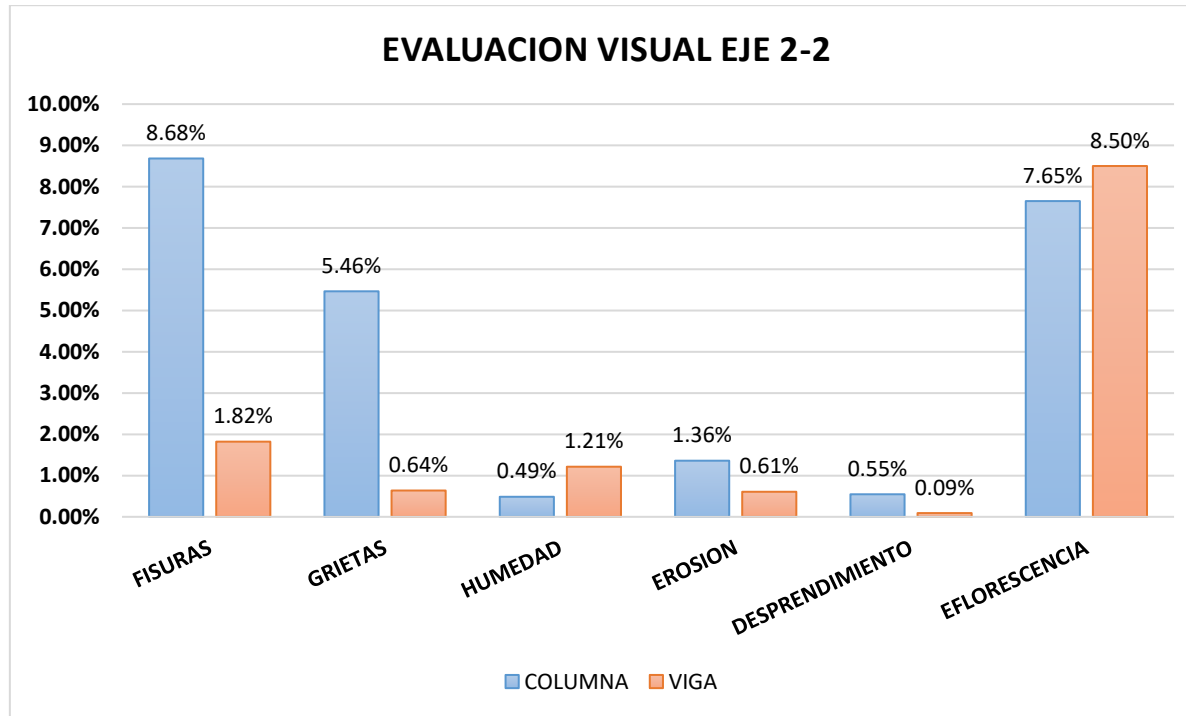
Figura 28

Interpretación, en la **Tabla 15.y Figura 28** se aprecia lo datos de una evaluación visual sobre las patologías en los elementos estructurales de la edificación en el eje 2-2, en la cual el mayor porcentaje de patologías se presenta en las columnas con fisuras 8.68% del área total de las columnas del eje 2-2.

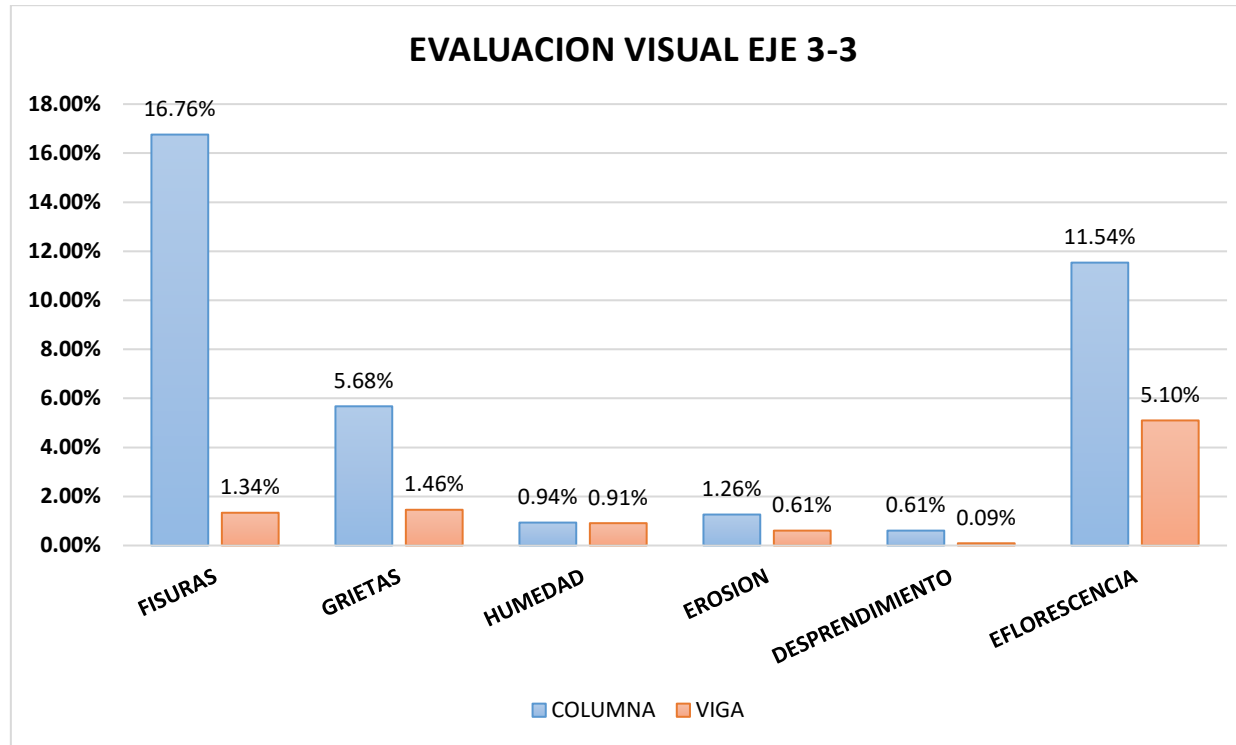
Figura 29

Interpretación, en la **Tabla 16** y **Figura 29** se aprecia lo datos de una evaluación visual sobre las patologías en los elementos estructurales de la edificación en el eje 3-3, en la cual el mayor porcentaje de patologías se presenta en las columnas con fisuras 16.76% del área total de las columnas del eje 3-3.

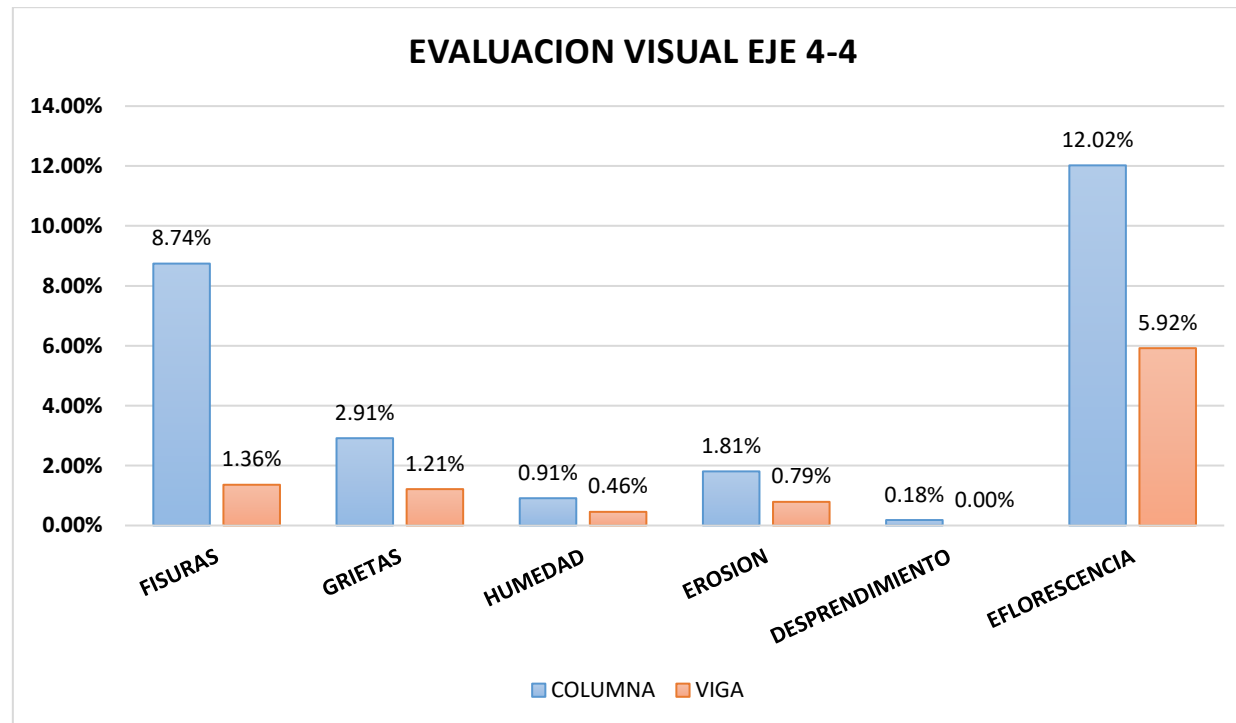
Figura 30

Interpretación, en **Tabla 17** y **Figura 30** se aprecia lo datos de una evaluación visual sobre las patologías en los elementos estructurales de la edificación en el eje 4-4, en la cual el mayor porcentaje de patologías se presenta en las columnas con eflorescencia 12.02% del área total de las columnas del eje 4-4.

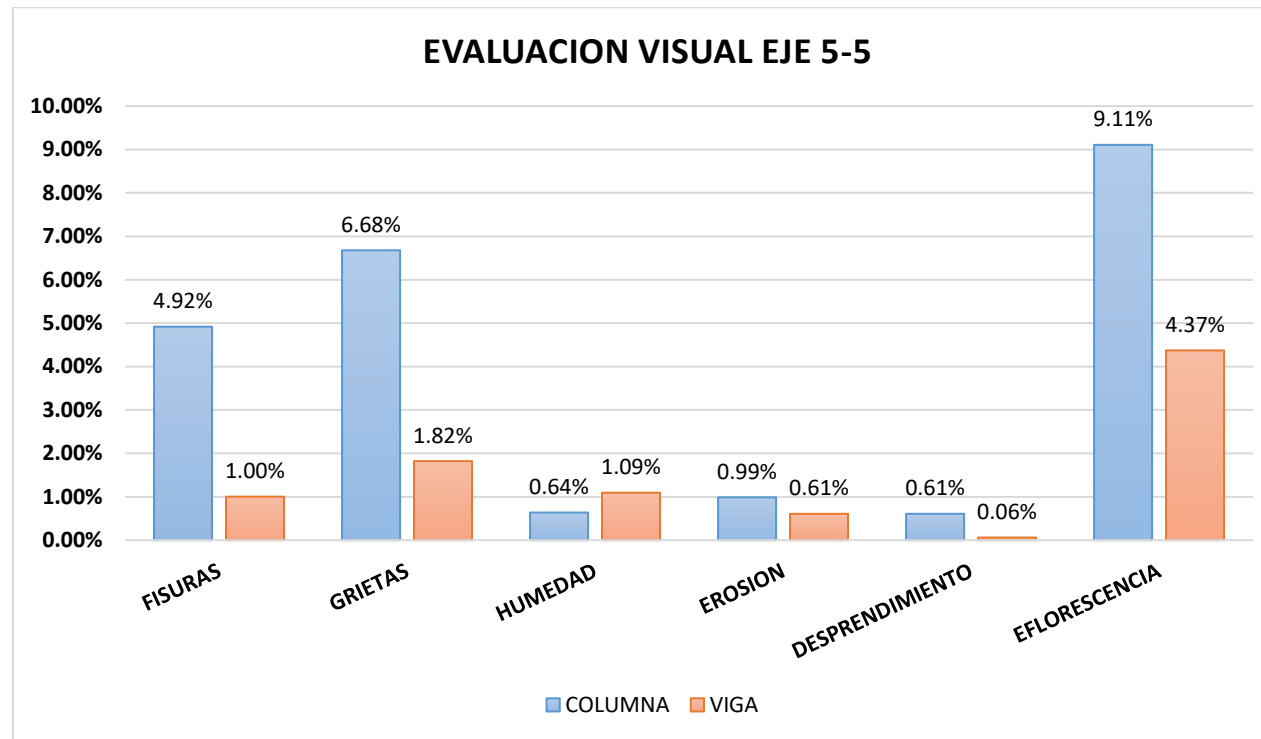
Figura 31

Interpretación, en la **Tabla 18** y **Figura 31** se aprecia lo datos de una evaluación visual sobre las patologías en los elementos estructurales de la edificación en el eje 5-5, en la cual el mayor porcentaje de patologías se presenta en las columnas con eflorescencia 9.11% del área total de las columnas del eje 5-5.

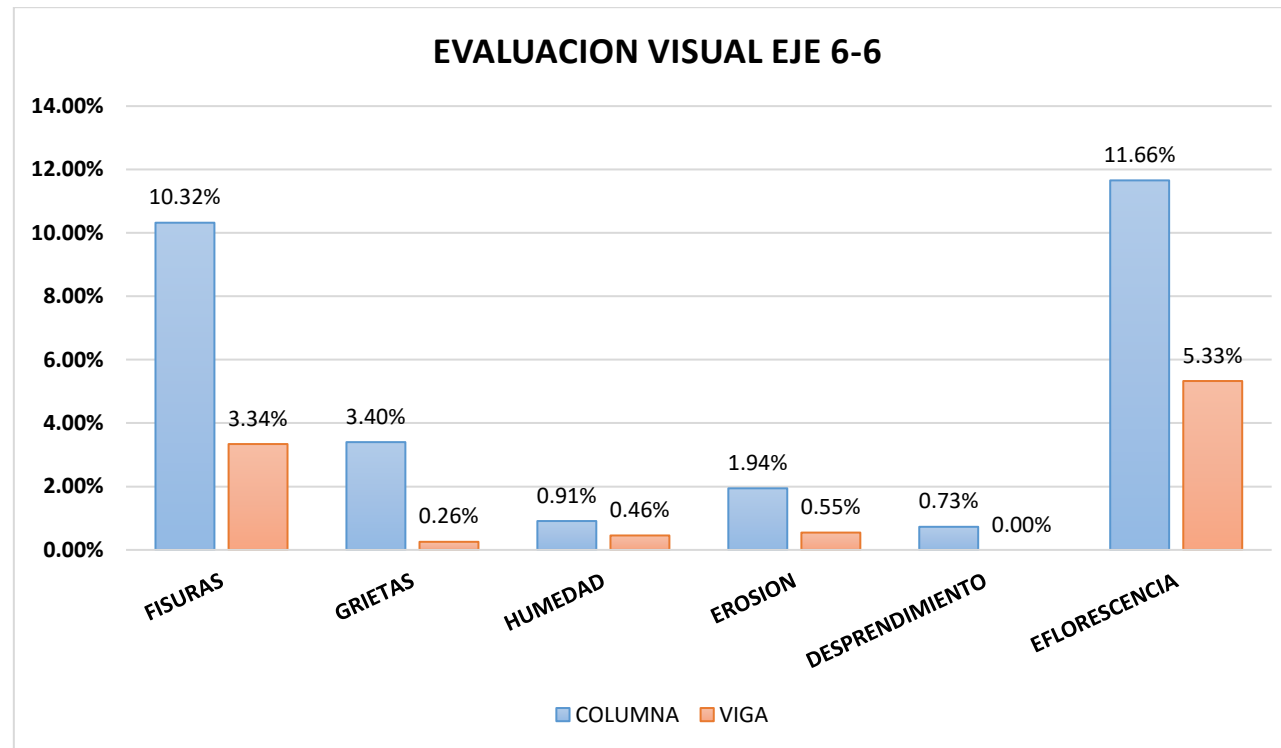
Figura 32

Interpretación, en la **Tabla 19** y **Figura 32** se aprecia lo datos de una evaluación visual sobre las patologías en los elementos estructurales de la edificación en el eje 6-6, en la cual el mayor porcentaje de patologías se presenta en las columnas con eflorescencia 11.66% del área total de las columnas del eje 6-6.

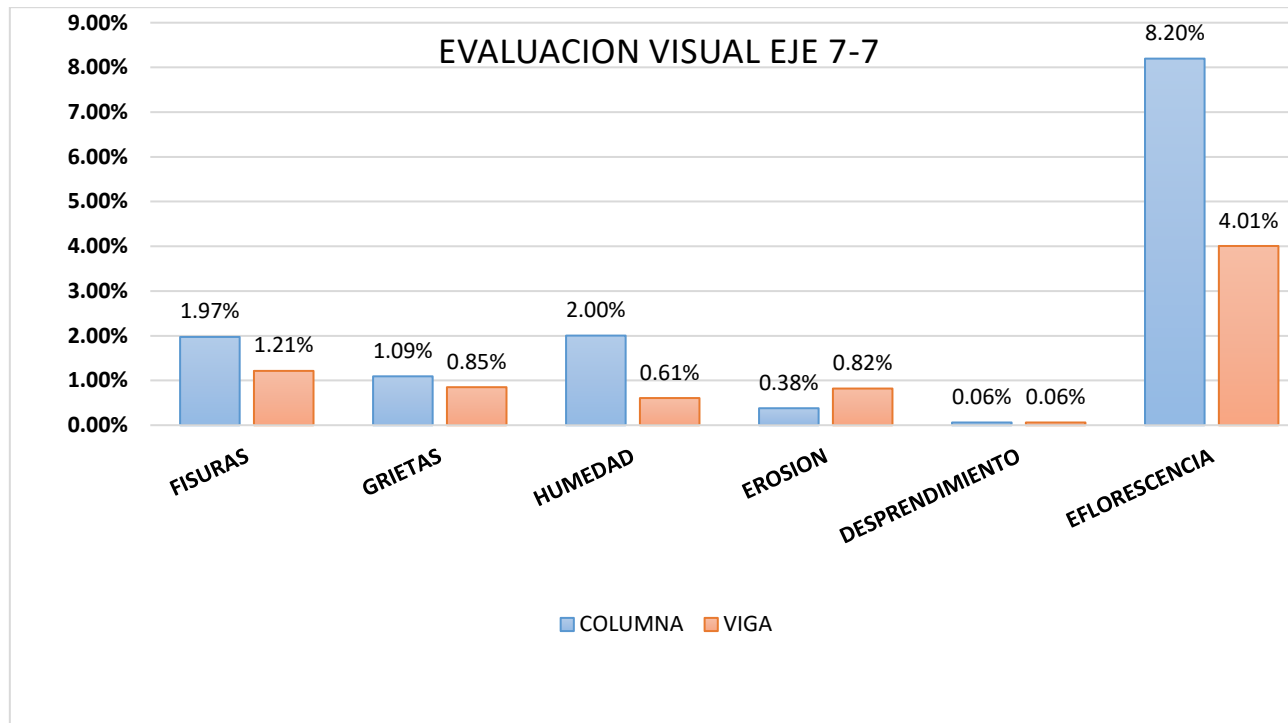
Figura 33

Interpretación, en la **Tabla 20** y **Figura 33**, se aprecia lo datos de una evaluación visual sobre las patologías en los elementos estructurales de la edificación en el eje 7-7, en la cual el mayor porcentaje de patologías se presenta en las columnas con eflorescencia 8.20% del área total de las columnas del eje 7-7.

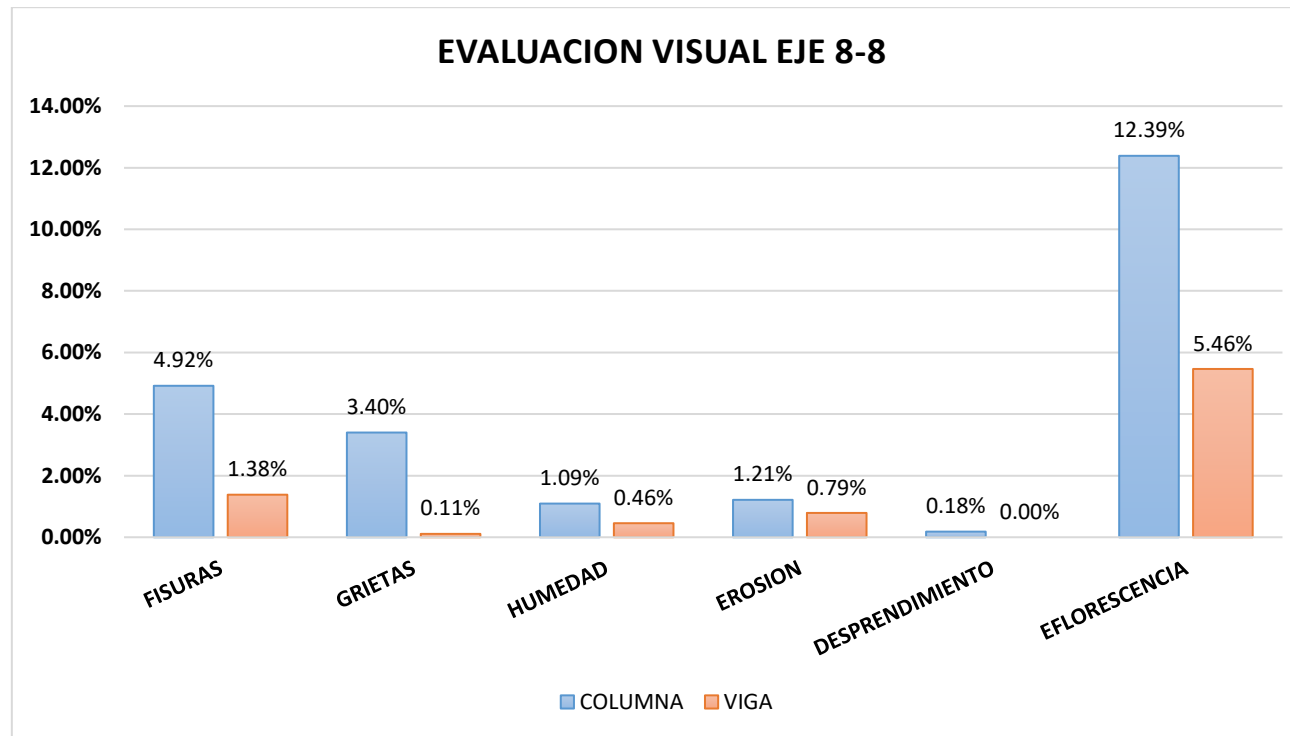
Figura 34

Interpretación, en la **Tabla 21** y **Figura 34** se aprecia lo datos de una evaluación visual sobre las patologías en los elementos estructurales de la edificación en el eje 8-8, en la cual el mayor porcentaje de patologías se presenta en las columnas con eflorescencia 12.39% del área total de las columnas del eje 8-8.

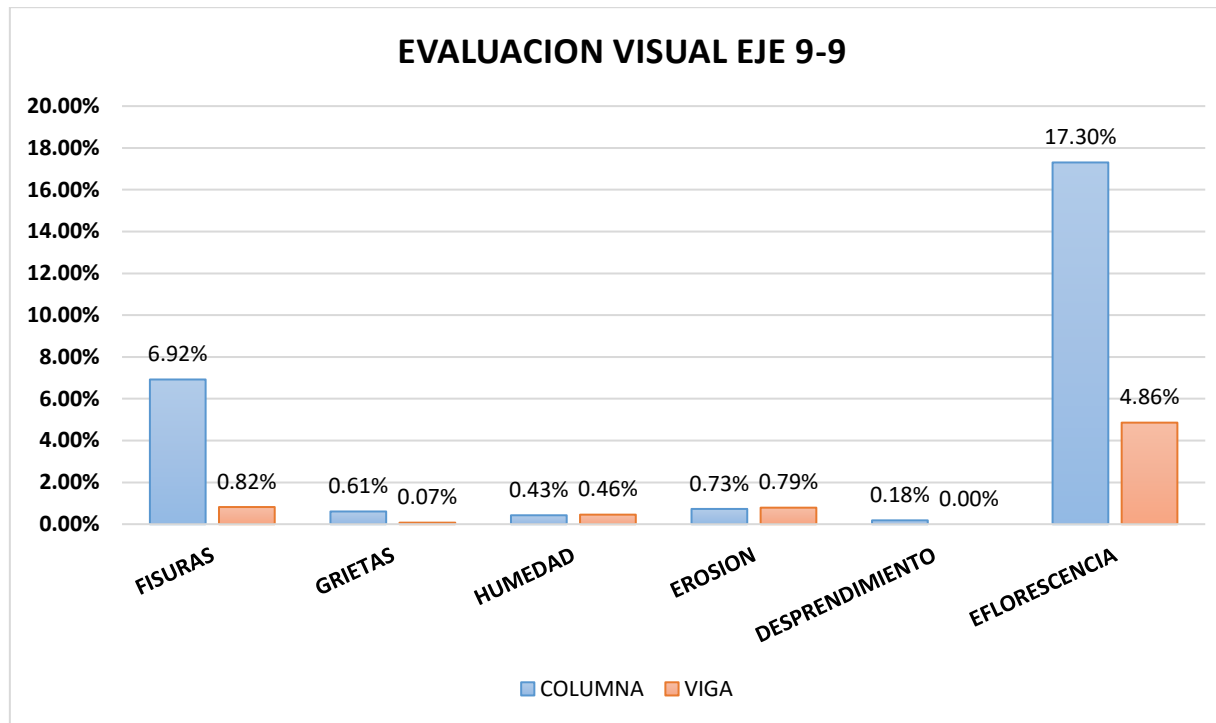
Figura 35

Interpretación, en la **Tabla 22** y **Figura 35** se aprecia lo datos de una evaluación visual sobre las patologías en los elementos estructurales de la edificación en el eje 9-9, en la cual el mayor porcentaje de patologías se presenta en las columnas con eflorescencia 17.30% del área total de las columnas del eje 9-9.

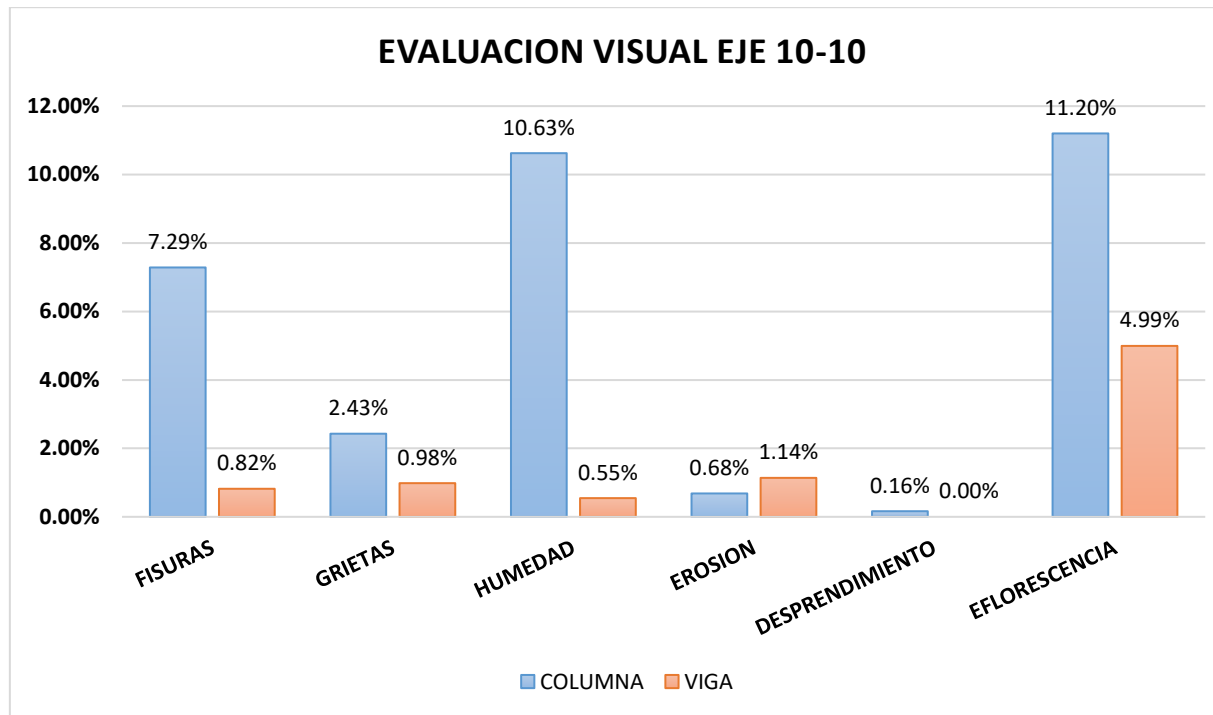
Figura 36

Interpretación, en la **Tabla 23** y **Figura 36** se aprecia lo datos de una evaluación visual sobre las patologías en los elementos estructurales de la edificación en el eje 10-10, en la cual el mayor porcentaje de patologías se presenta en las columnas con eflorescencia 11.20% del área total de las columnas del eje 10-10.

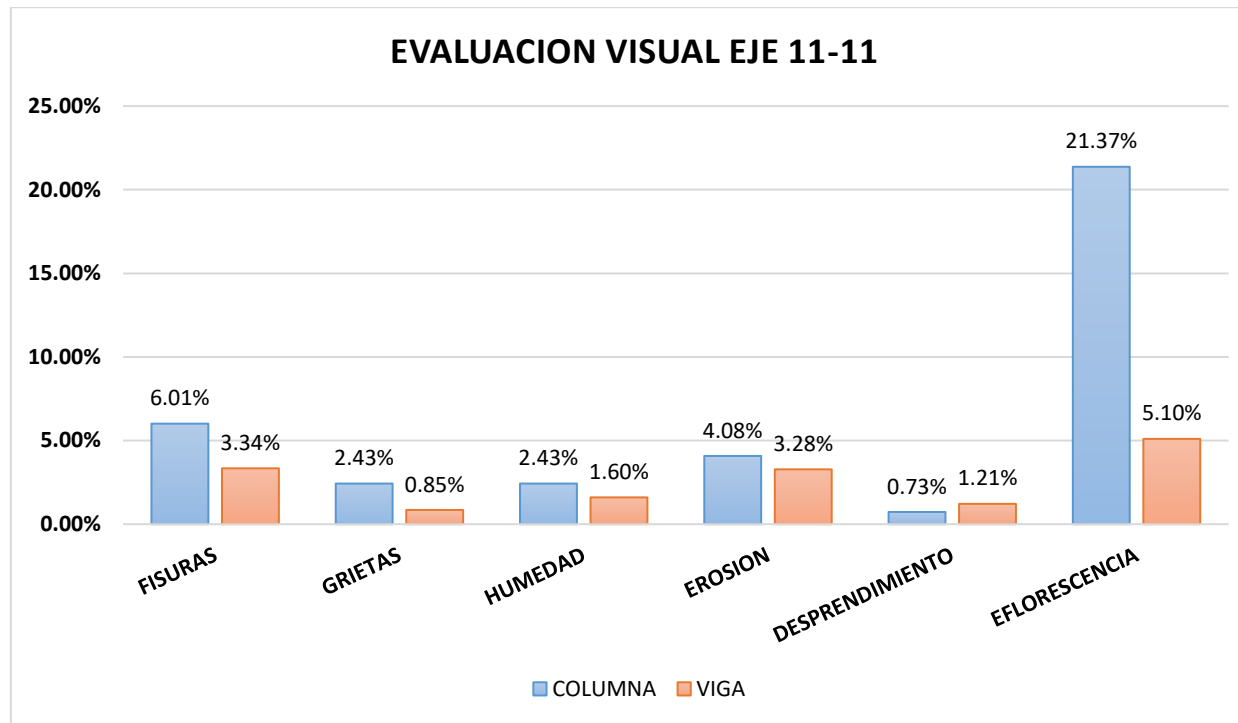
Figura 37

Interpretación, en la **Tabla 24** y **Figura 37** se aprecia lo datos de una evaluación visual sobre las patologías en los elementos estructurales de la edificación en el eje 11-11, en la cual el mayor porcentaje de patologías se presenta en las columnas con eflorescencia 21.37% del área total de las columnas del eje 11-11.
