**EVALUACIÓN DE LA CONDICIÓN SUPERFICIAL DEL CAMINO  
VECINAL AFIRMADO DESVÍO CARRETERA JULIACA –  
LAMPA AL CENTRO POBLADO COCHAQUINRAY  
DE LA PROVINCIA DE SAN ROMÁN**

**Bach. EDY RYDER ITUSACA LAYME**

2024

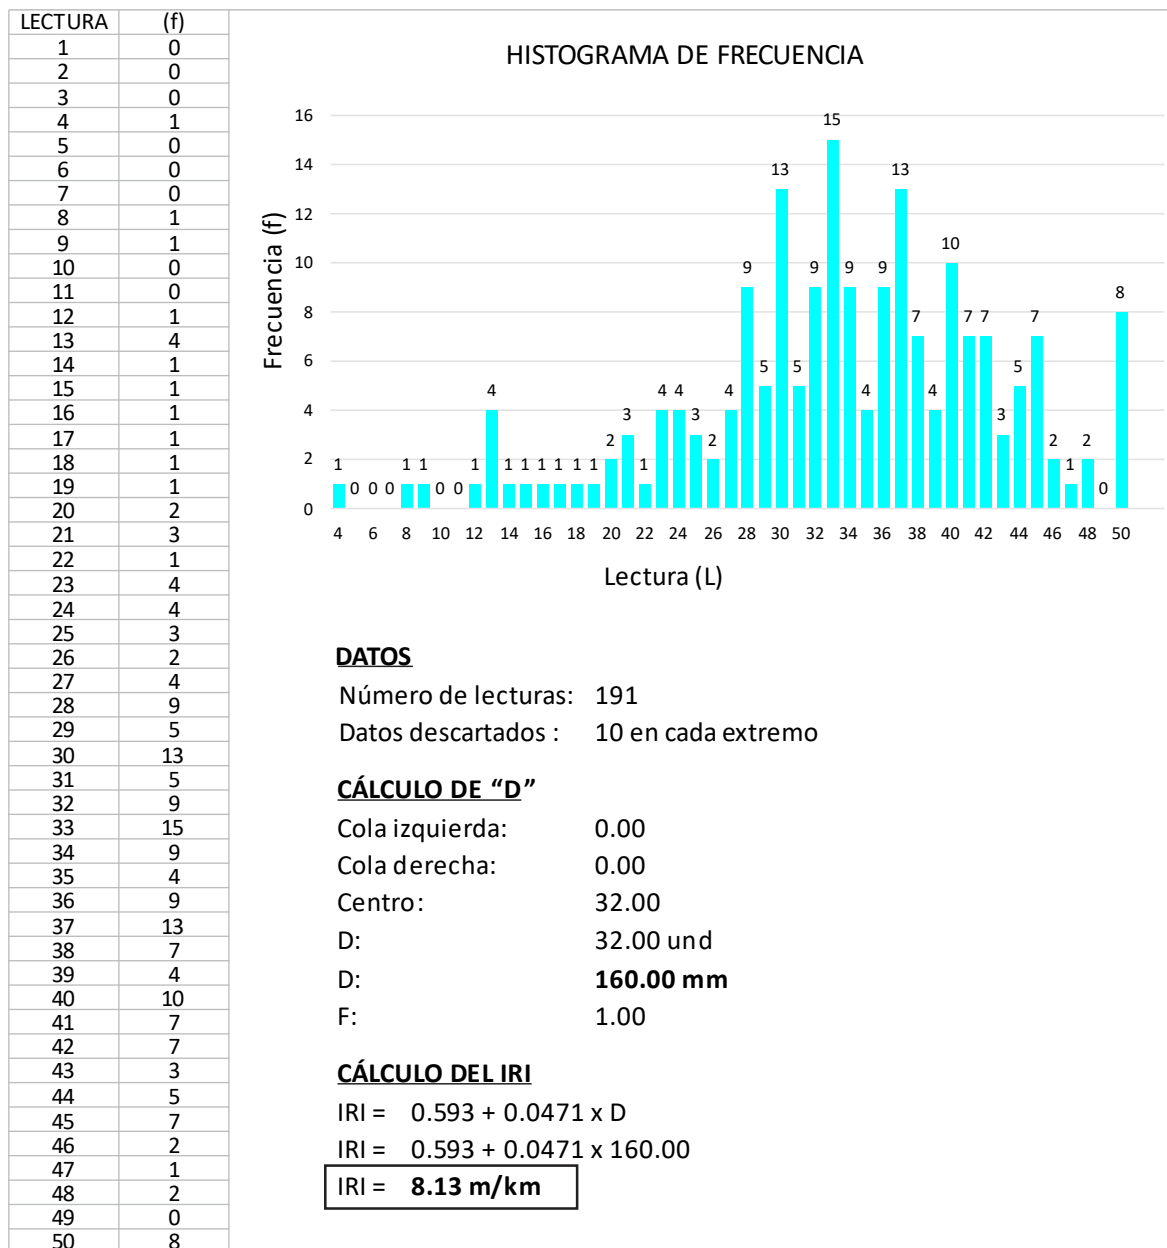
**Figura 25**

El cálculo del (IRI) del tramo 1 dio como resultado un valor de 8,13 m/km. Según la tabla 10 este valor se encuentra dentro del rango considerado como condición superficial (malo), lo que indica que la vía presenta una superficie no confortable para la circulación vehicular.

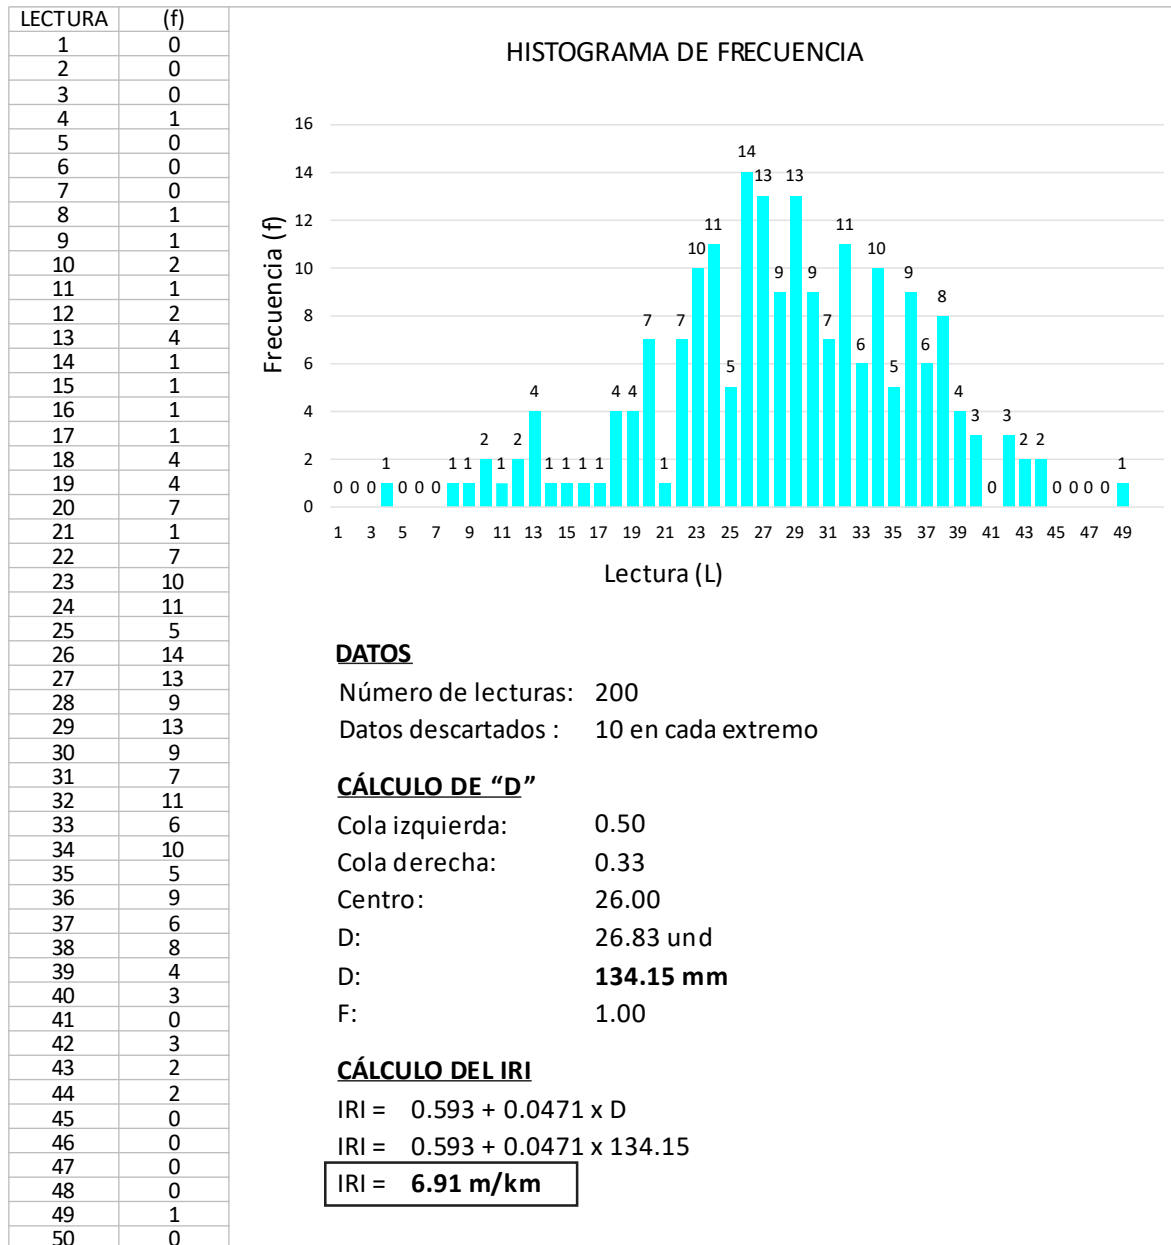
**Figura 26**

El cálculo del (IRI) del tramo 2 dio como resultado un valor de 6,91 m/km. Según la tabla 10 este valor se encuentra dentro del rango considerado como condición superficial (regular), lo que indica que la vía presenta una superficie medianamente confortable para la circulación vehicular.

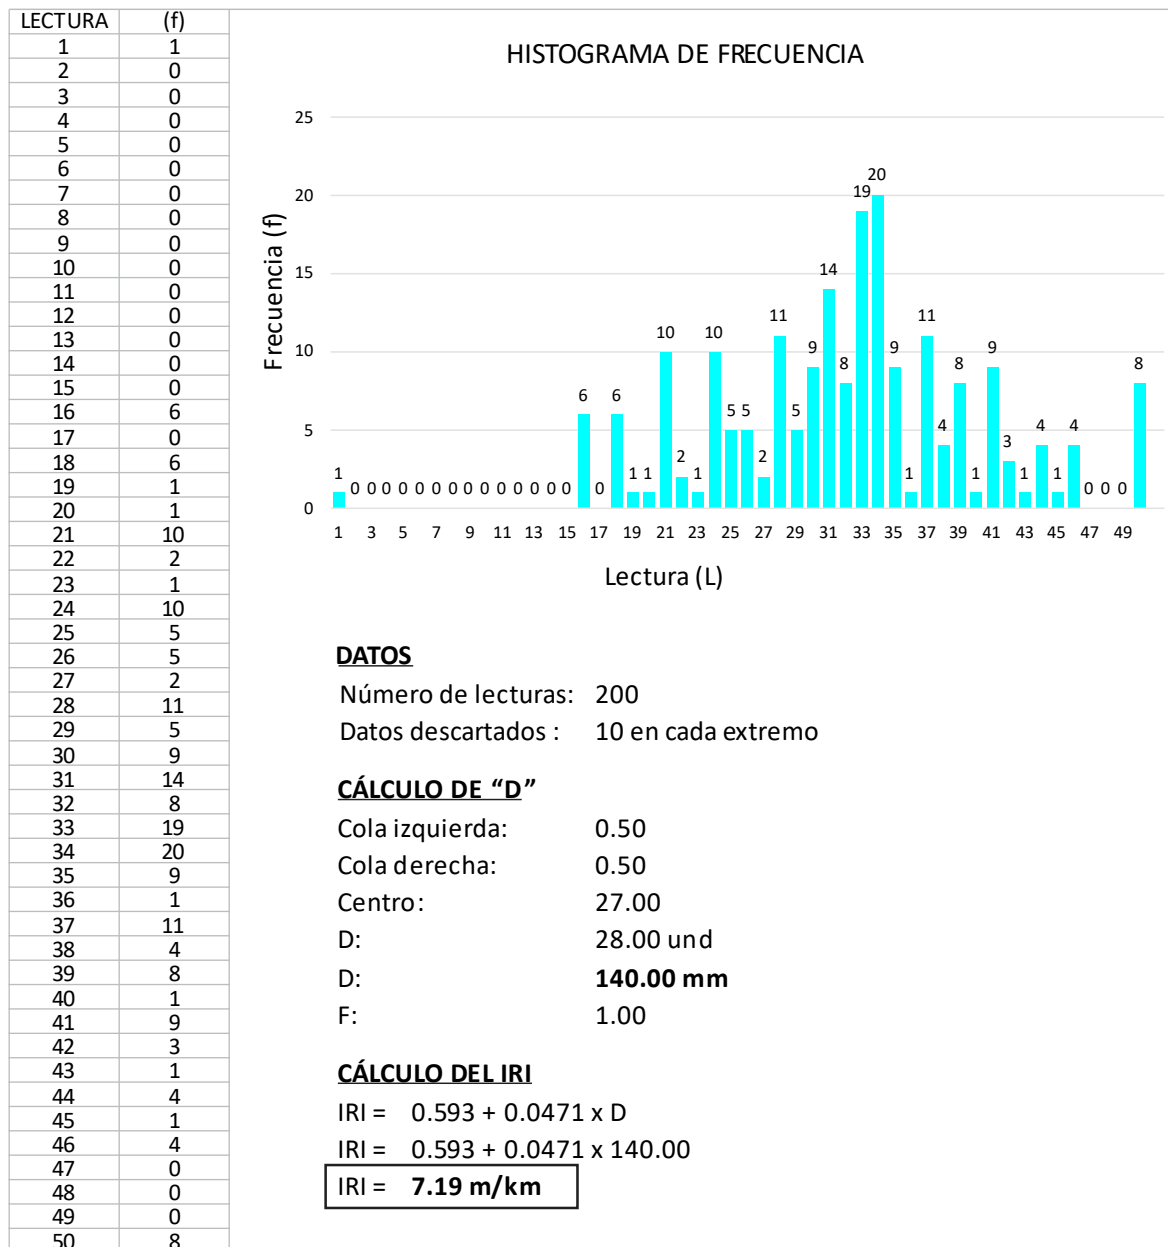
**Figura 27**

El cálculo del (IRI) del tramo 3 dio como resultado un valor de 7.19 m/km.

Según la tabla 10 este valor se encuentra dentro del rango considerado como condición superficial (regular), lo que indica que la vía presenta una superficie medianamente confortable para la circulación vehicular.

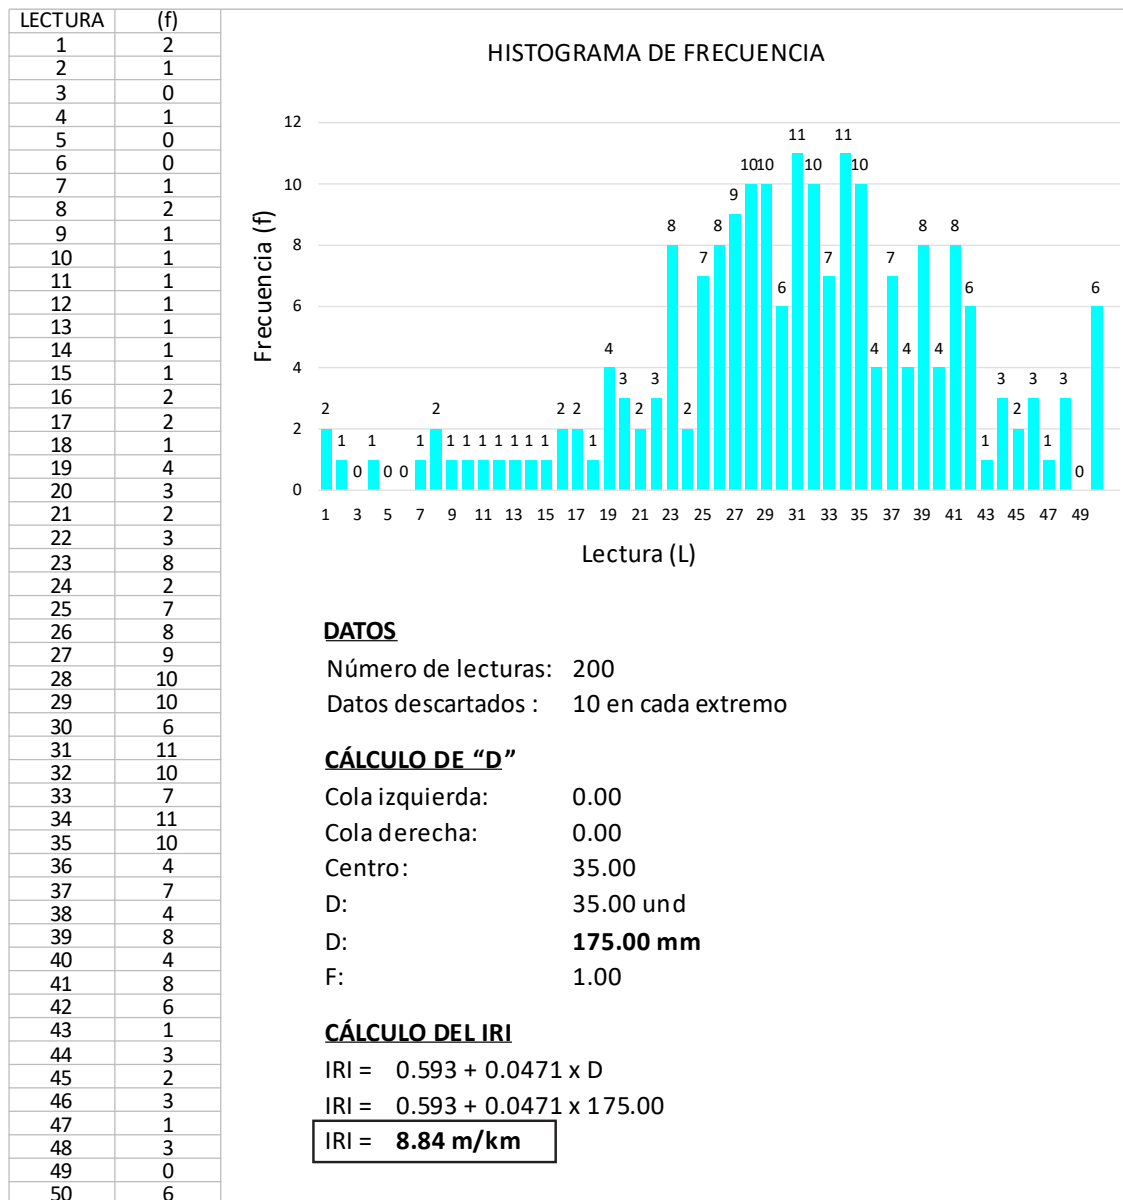
**Figura 28**

El cálculo del (IRI) del tramo 4 dio como resultado un valor de 8,84 m/km. Según la tabla 10 este valor se encuentra dentro del rango considerado como condición superficial (malo), lo que indica que la vía presenta una superficie no confortable para la circulación vehicular.

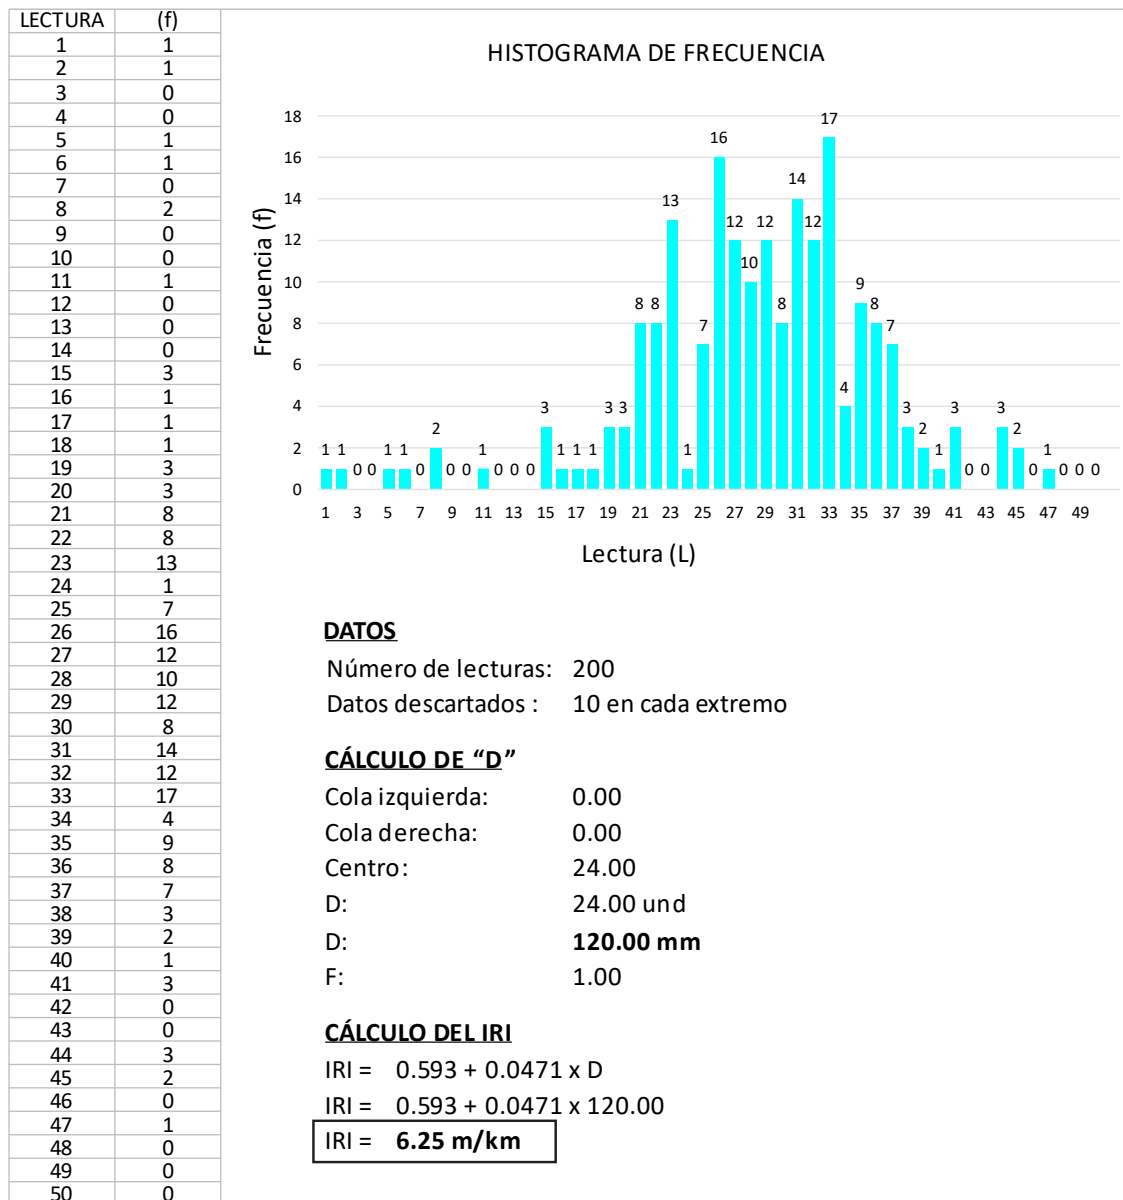
**Figura 29**

El cálculo del (IRI) del tramo 5 dio como resultado un valor de 6,25 m/km. Según la tabla 10 este valor se encuentra dentro del rango considerado como condición superficial (regular), lo que indica que la vía presenta una superficie medianamente confortable para la circulación vehicular.

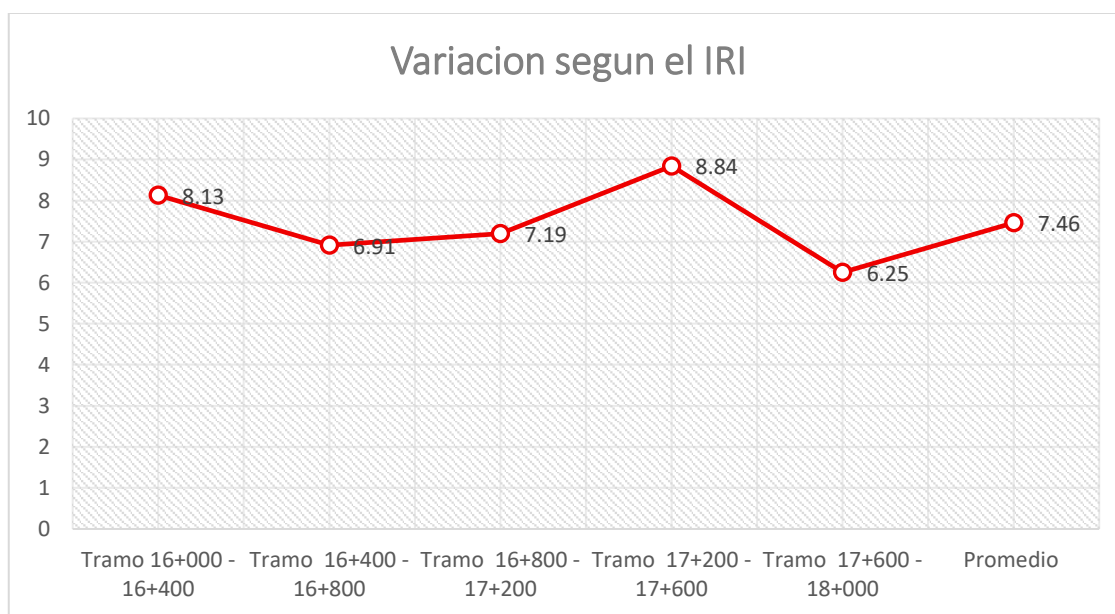
**Figura 30**

Mediante el medidor de rugosidad Merlín, la evaluación de la carretera local reveló que el Índice Internacional de Rugosidad (IRI) oscila entre 6,25 m/km y 8,84 m/km. El primer tramo, que va desde el (16+000 hasta el 16+400), obtuvo una calificación mala de 8,13 m/km, el segundo tramo que va desde el (16+400 hasta el 16+800) obtuvo una calificación regular de 6,91 m/km, el tercer tramo que va desde el (16+800 hasta el 17+200) obtuvo una calificación regular de 7,19 m/km, el cuarto tramo que va desde (17+200 hasta el 17+600) dio como resultado de 8,84 m/km calificando como malo y el quinto tramo que va desde (17+600 hasta el 18+000) dio como resultado un valor de 6,25 m/km siendo este el más bajo de todos los tramos lo cual indica que esta zona se encuentra en regulares condiciones, si habláramos en términos de porcentajes eso indicaría que el 60 % de la carretera se encuentra en regular condición y un 40 % se encuentra en una condición mala.

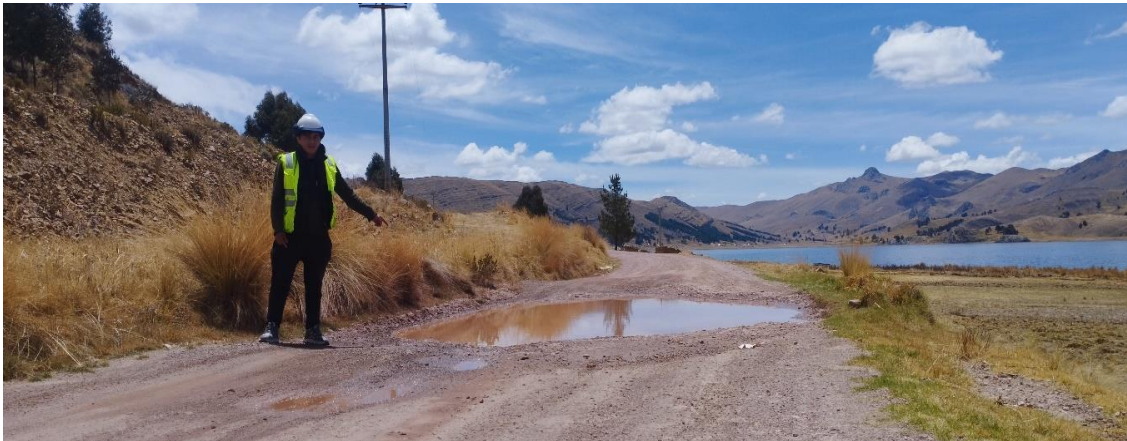
**Fotografía 2.** Lodazal grado 3 entre el km 16+170 y el 16+180

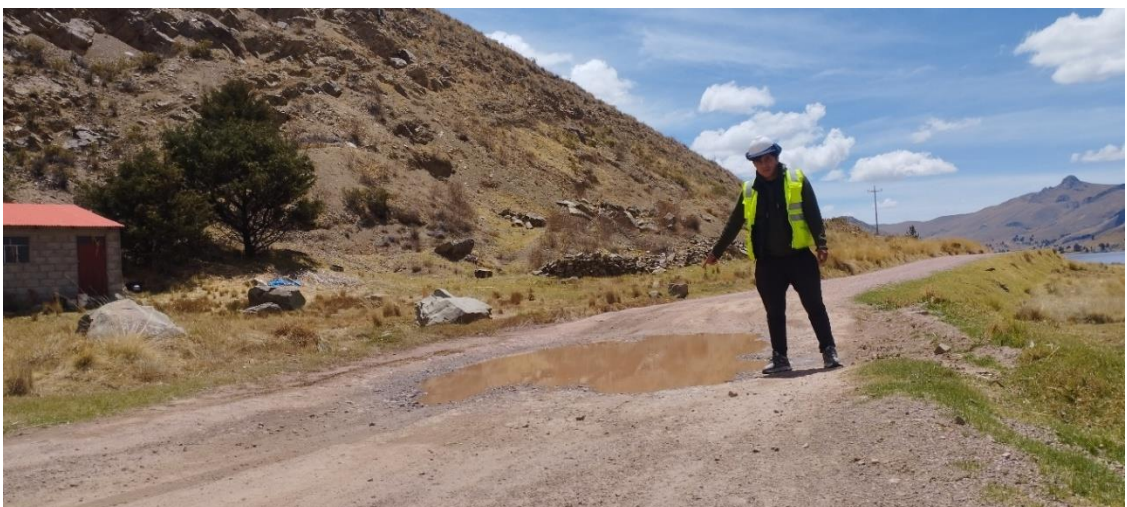
**Fotografía 3.** Lodazal grado 3 entre el km 16+310 y el km 16+320

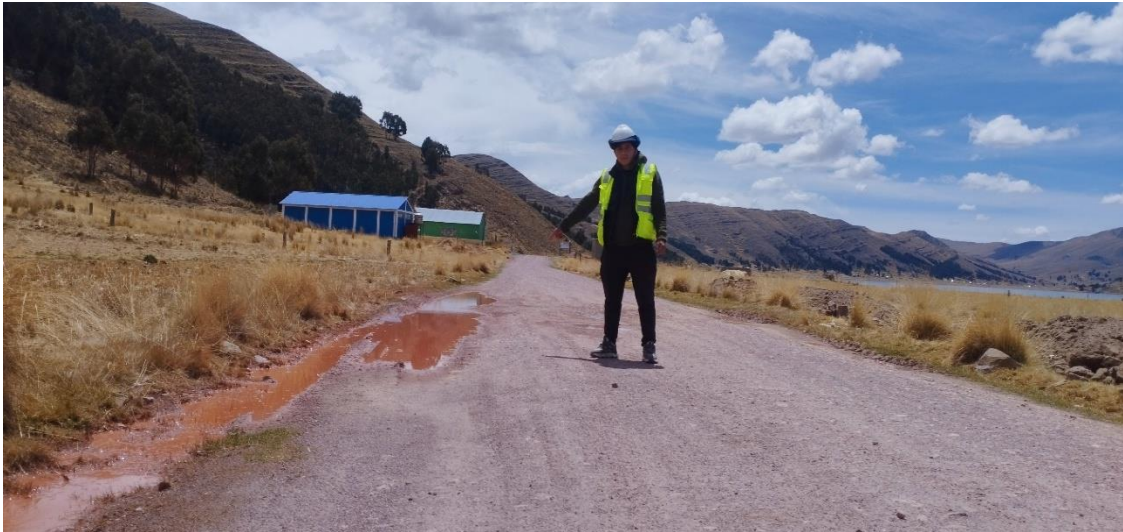
**Fotografía 4.** Erosión grado 1 entre el km 16+850 y el km 16+870

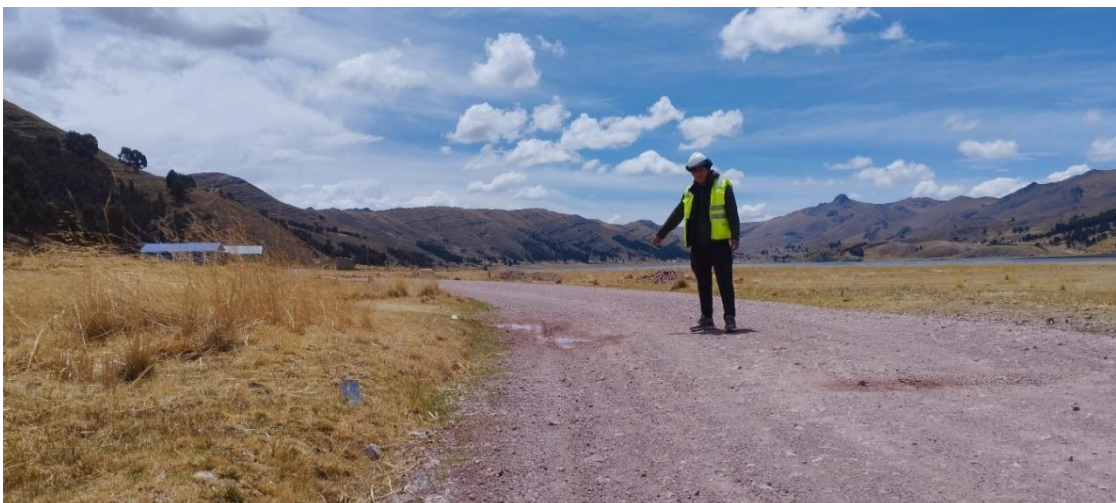
**Fotografía 5.** Erosión grado 1 entre el km 16+960 y el km 16+970

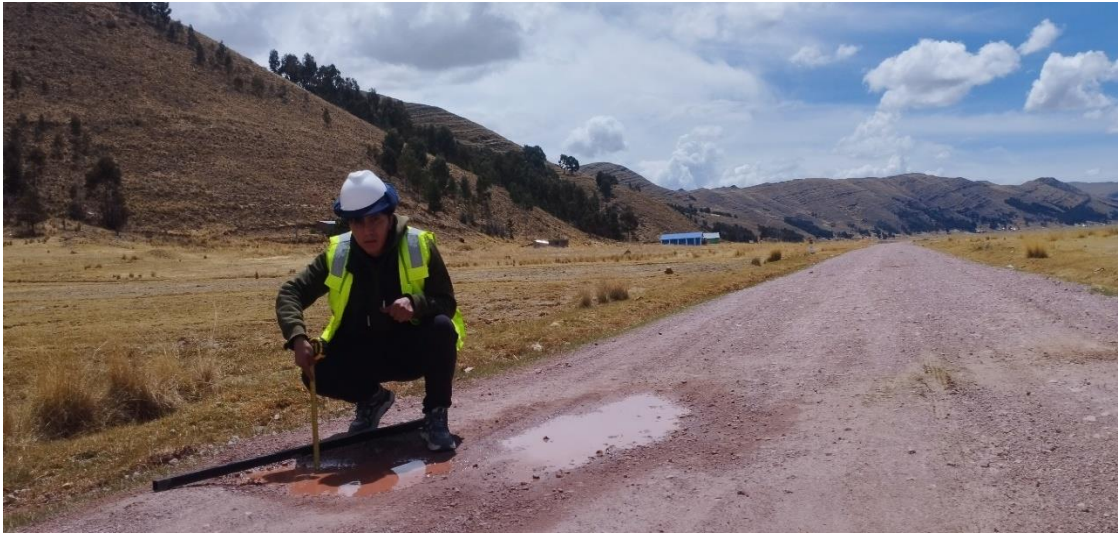
**Fotografía 7.** Baches (hueco) gravedad 1 entre el km 17+000 y el km 17+090

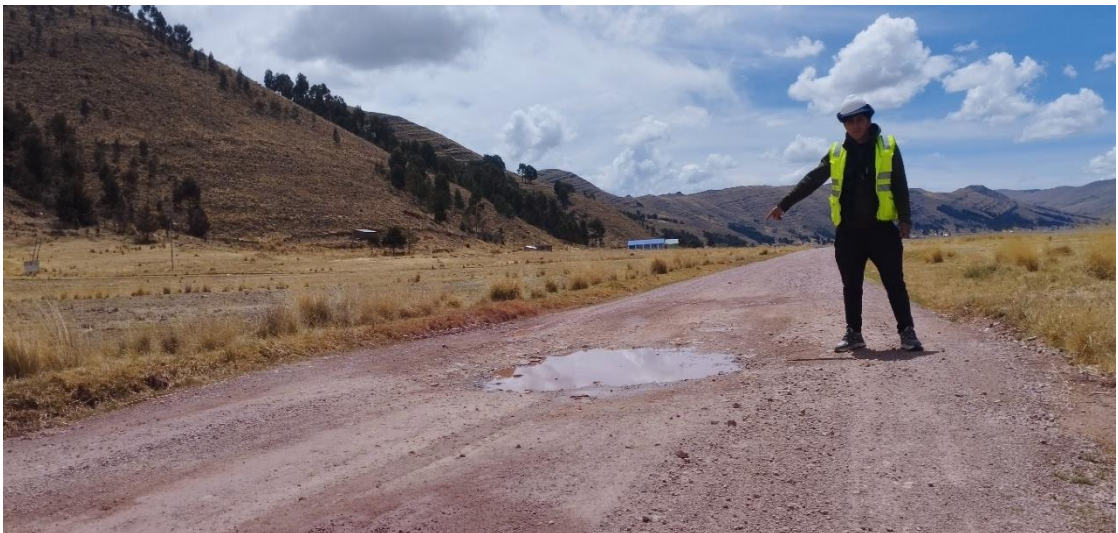
**Fotografía 8.** Erosión grado 2 entre el km 17+090 y el km 17+100

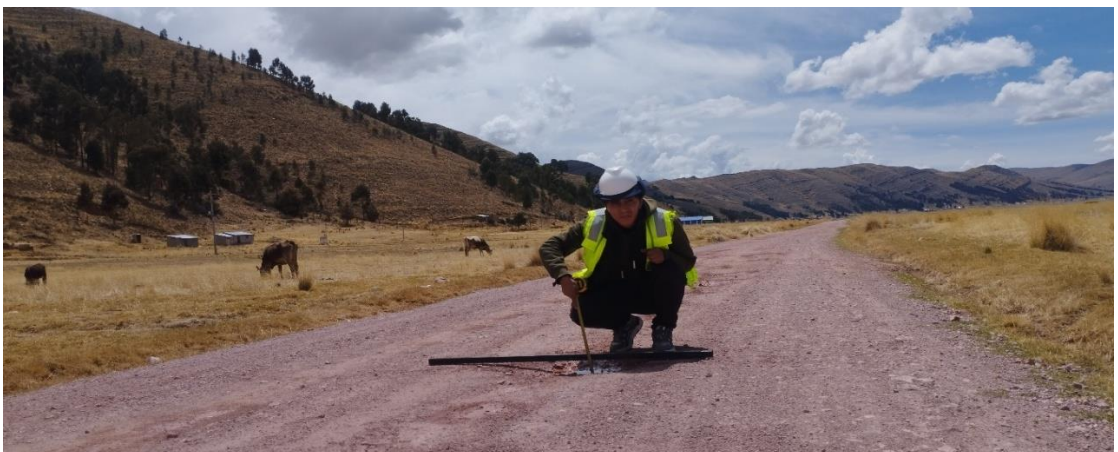
**Fotografía 9.** Baches(huecos) grado 2 entre el km 17+130 y el km 17+200

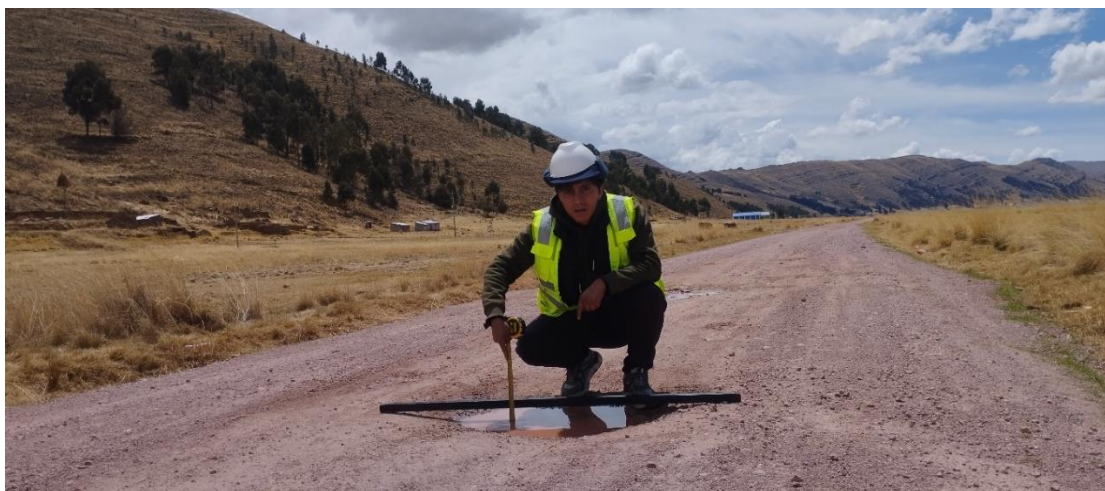
**Fotografía 10.** Baches(huecos) grado 2 entre el km 17+240 y el km 17+340

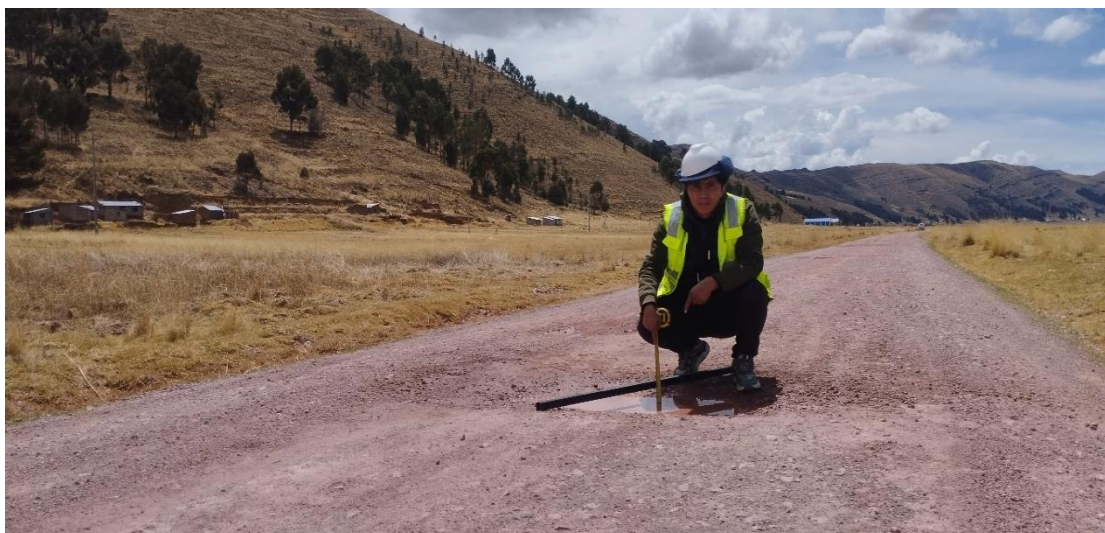
**Fotografía 11.** Baches(huecos) grado 2 entre el km 17+370 y el km 17+440

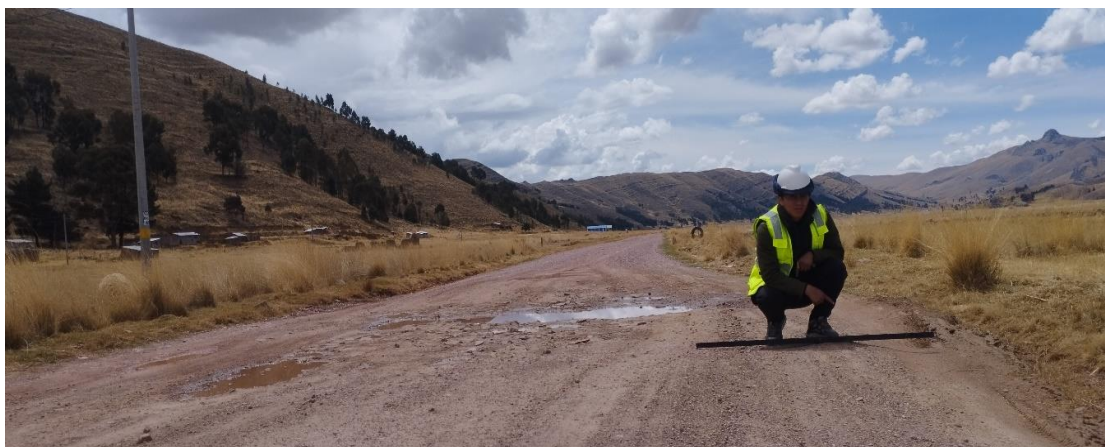
**Fotografía 12.** Deformación grado 3 entre el km 17+440 y el km 17+460

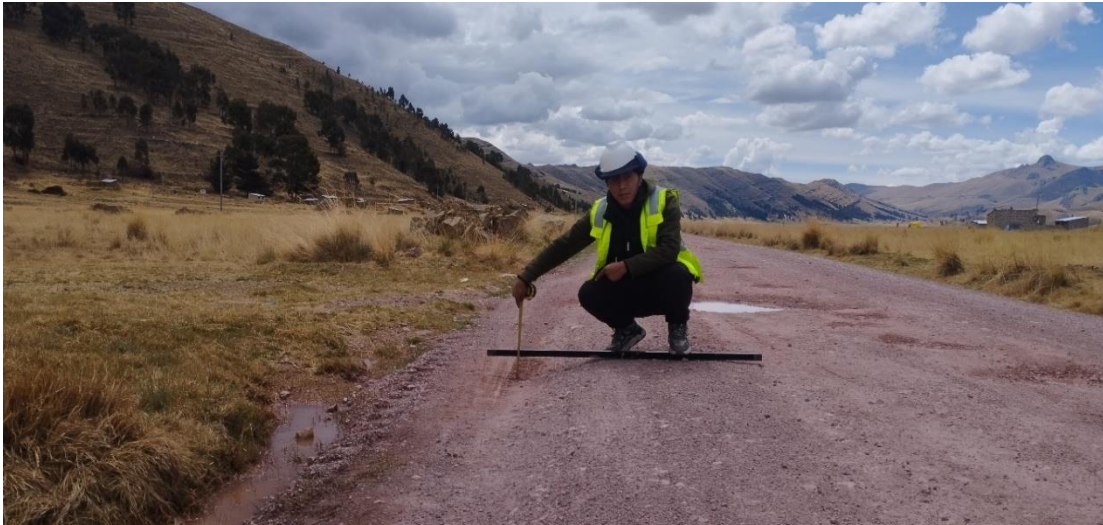
**Fotografía 13.** Deformación grado 2 entre el km 17+530 y el km 17+550

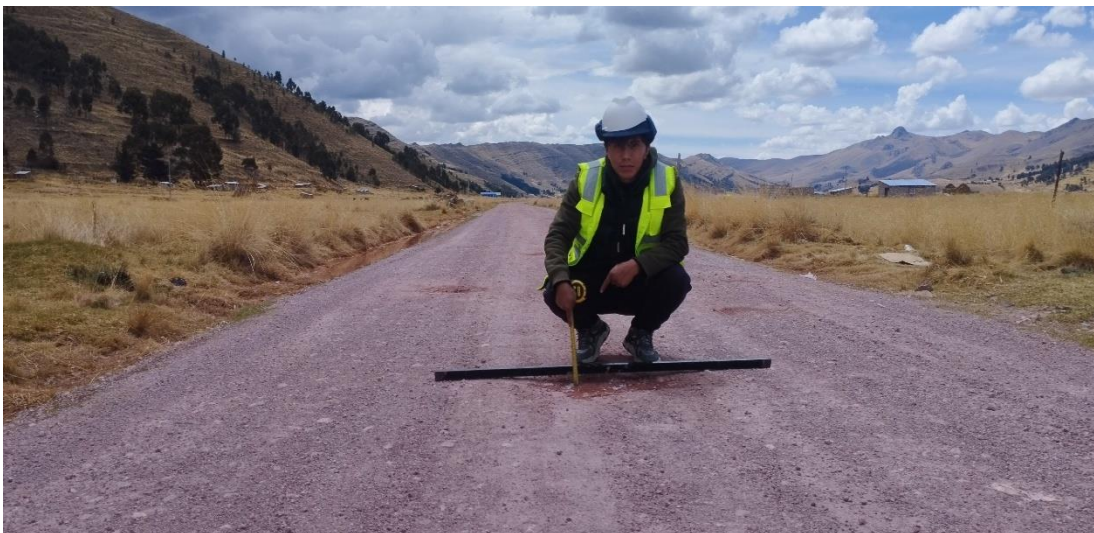
**Fotografía 14.** Baches de gravedad 1 entre el km 17+660 y el km 16+710
