**EVALUACIÓN SUPERFICIAL DEL PAVIMENTO RÍGIDO
MEDIANTE EL MÉTODO PAVEMENT CONDITION
INDEX DEL JIRÓN FRANCISCO PIZARRO
DE LA CIUDAD DE JULIACA, AÑO 2023**

Bach. ERICK VILCAPAZA ZEBALLOS

JULIACA – PERÚ

2024

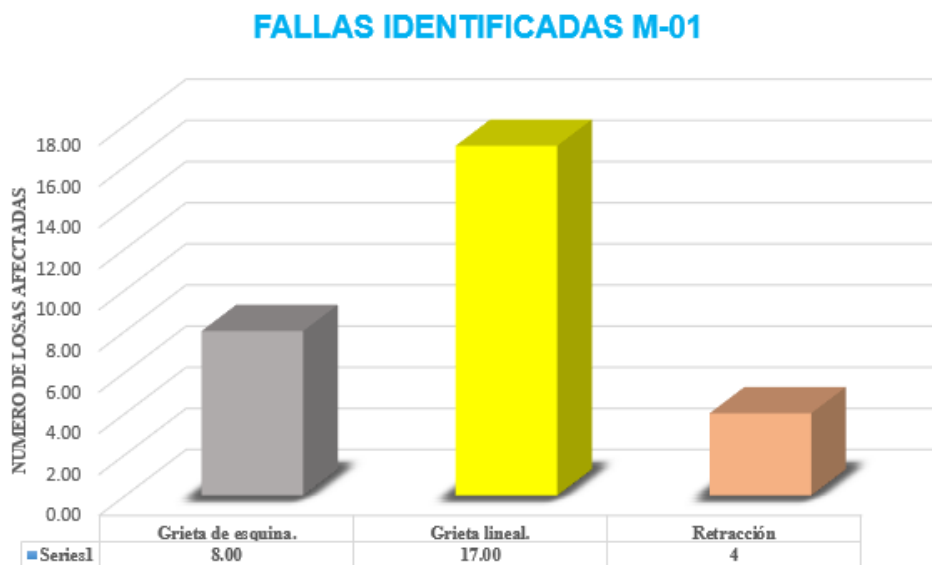
Figura 10

Fallas identificadas en unidad de muestreo 01

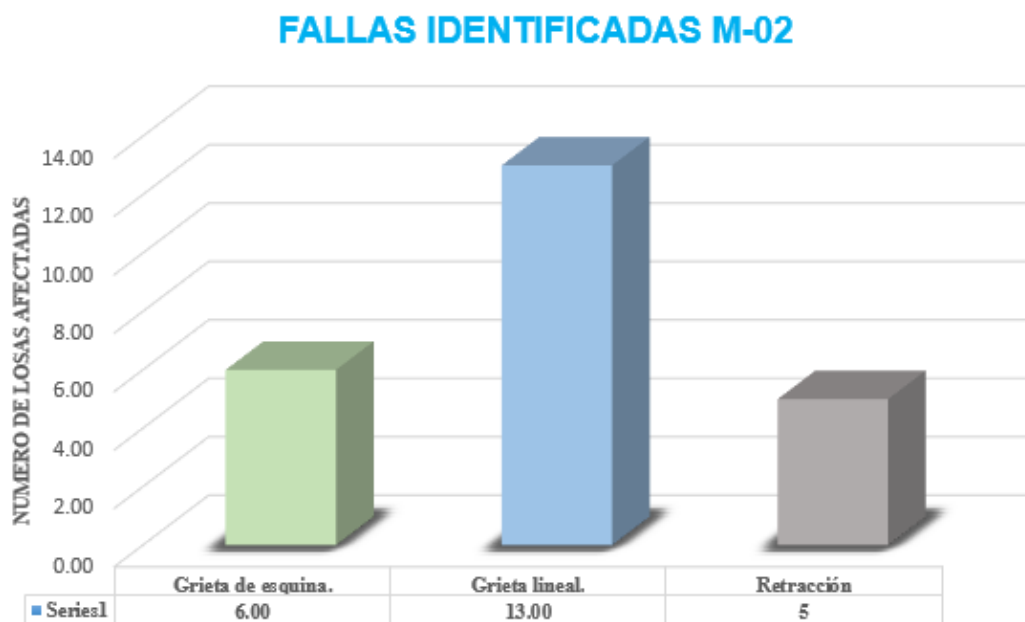
Figura 11

Fallas identificadas en unidad de muestreo 02

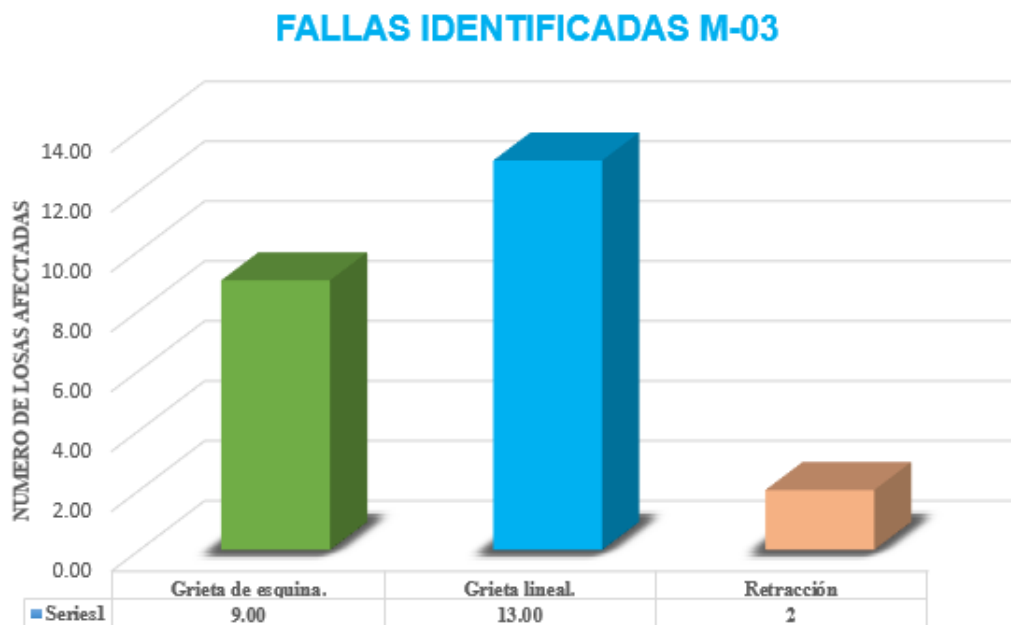
Figura 12

Fallas identificadas en unidad de muestreo 03

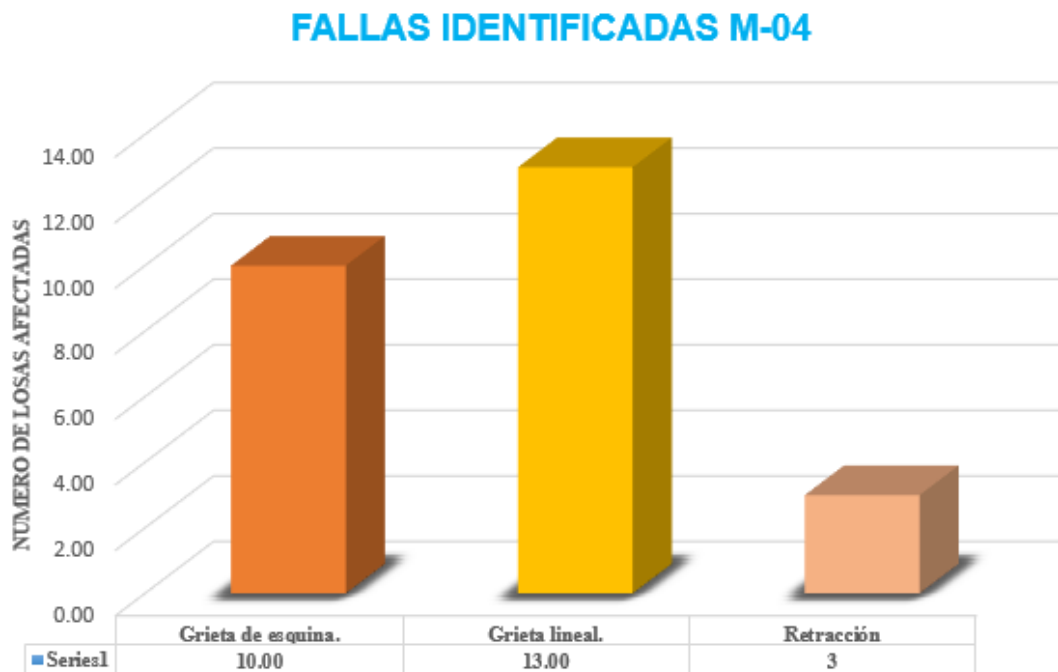
Figura 13

Fallas identificadas en unidad de muestreo 04

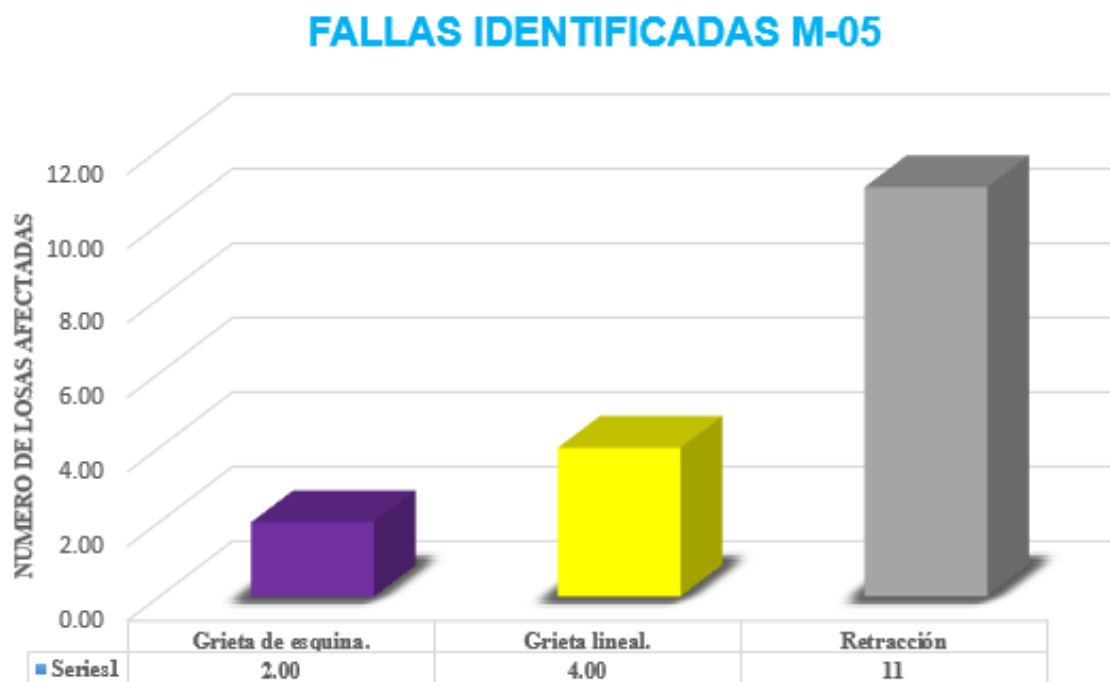
Figura 14

Fallas identificadas en unidad de muestreo 05

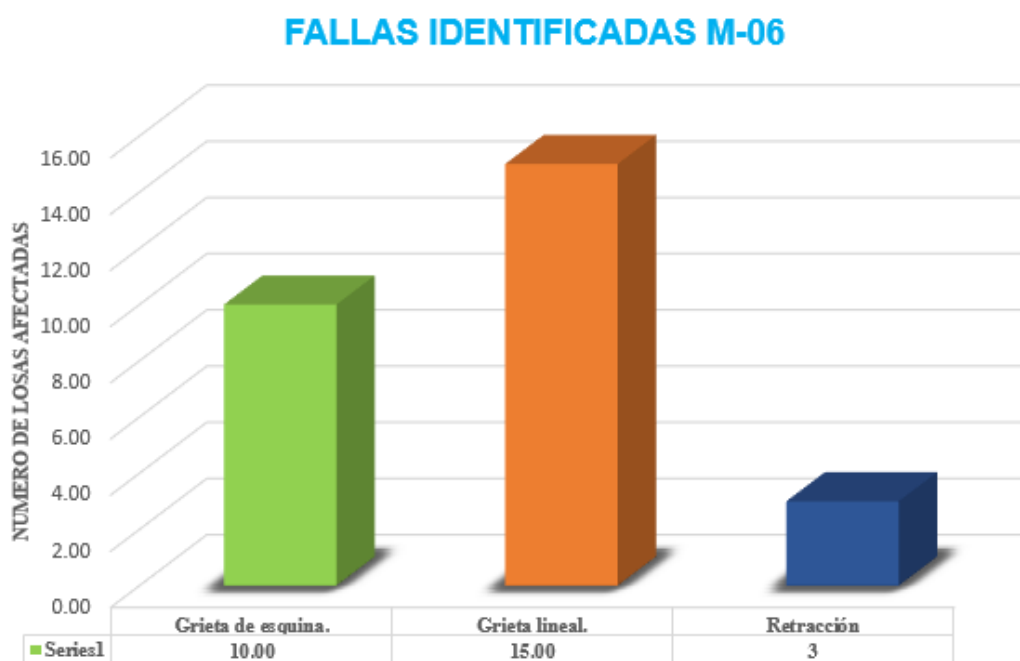
Figura 15

Fallas identificadas en unidad de muestreo 06

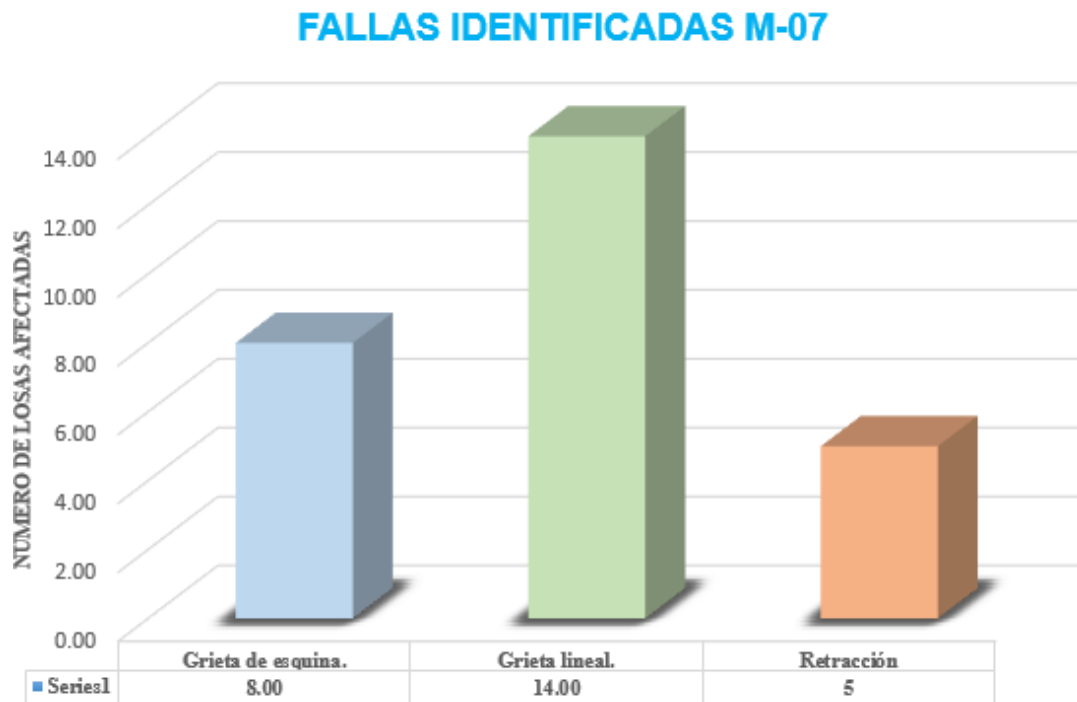
Figura 16

Fallas identificadas en unidad de muestreo 07

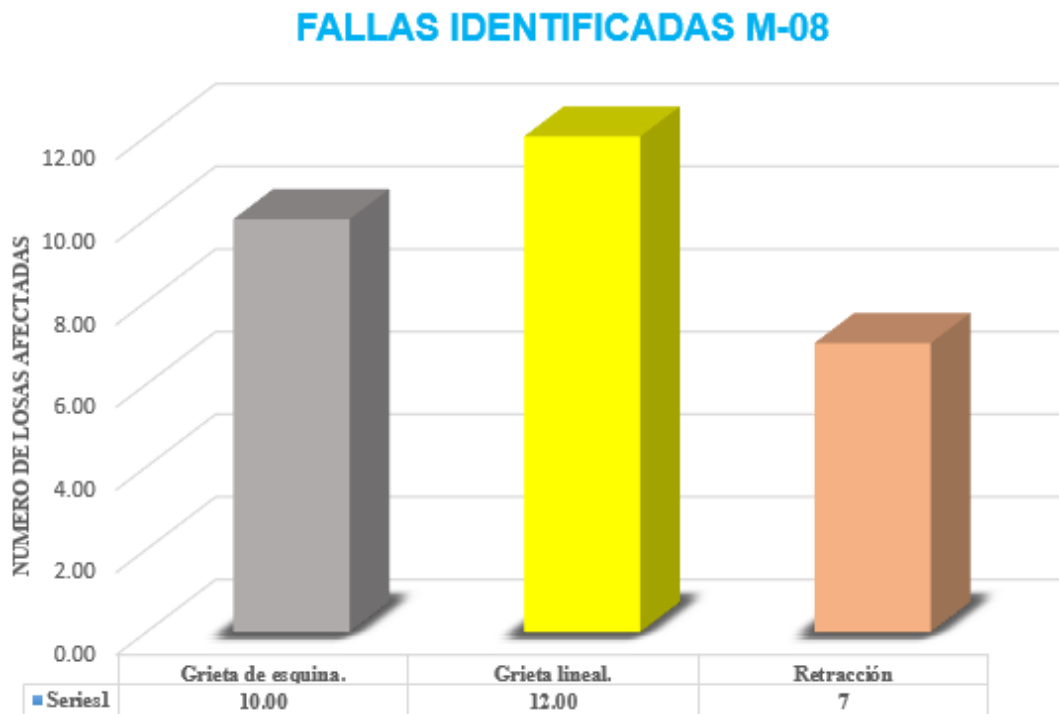
Figura 17

Fallas identificadas en unidad de muestreo 08

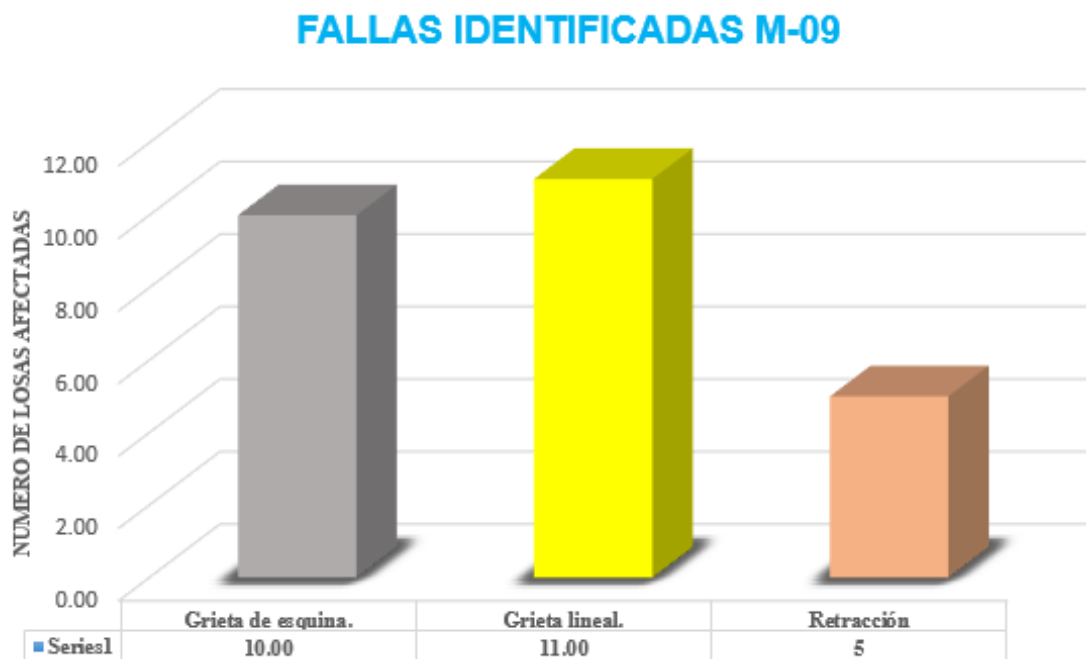
Figura 18

Fallas identificadas en unidad de muestreo 09

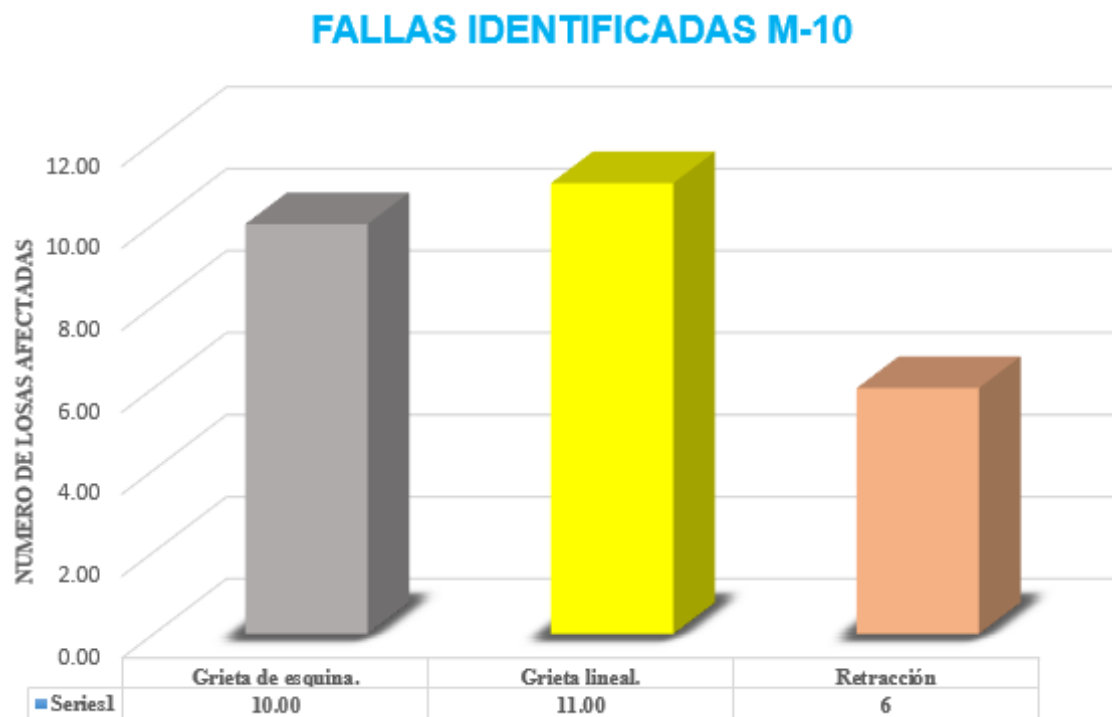
Figura 19

Fallas identificadas en unidad de muestreo 10

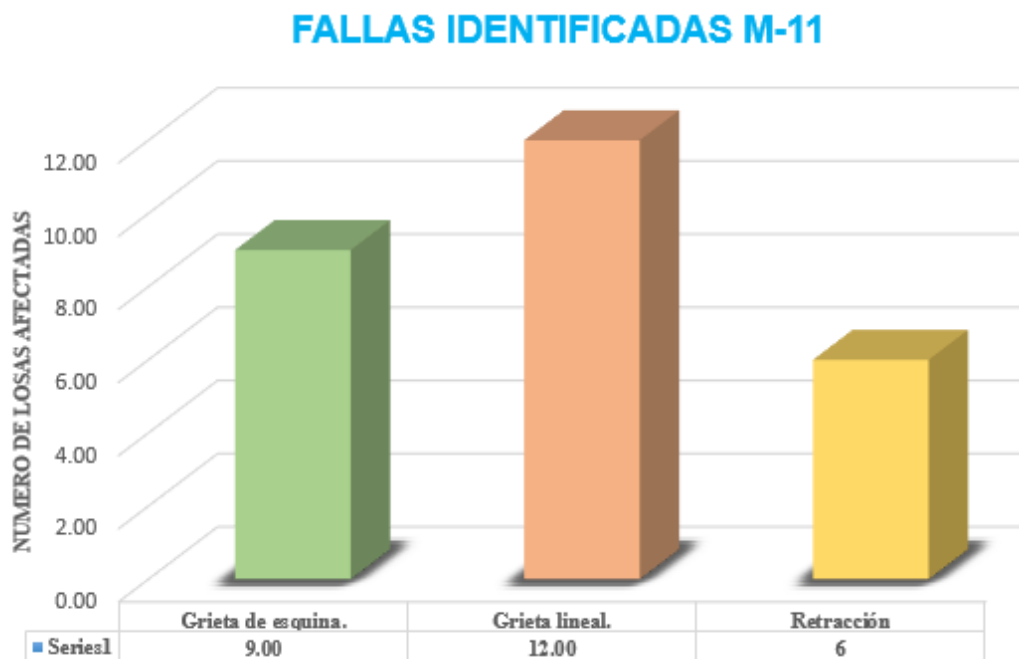
Figura 20

Fallas identificadas en unidad de muestreo 11

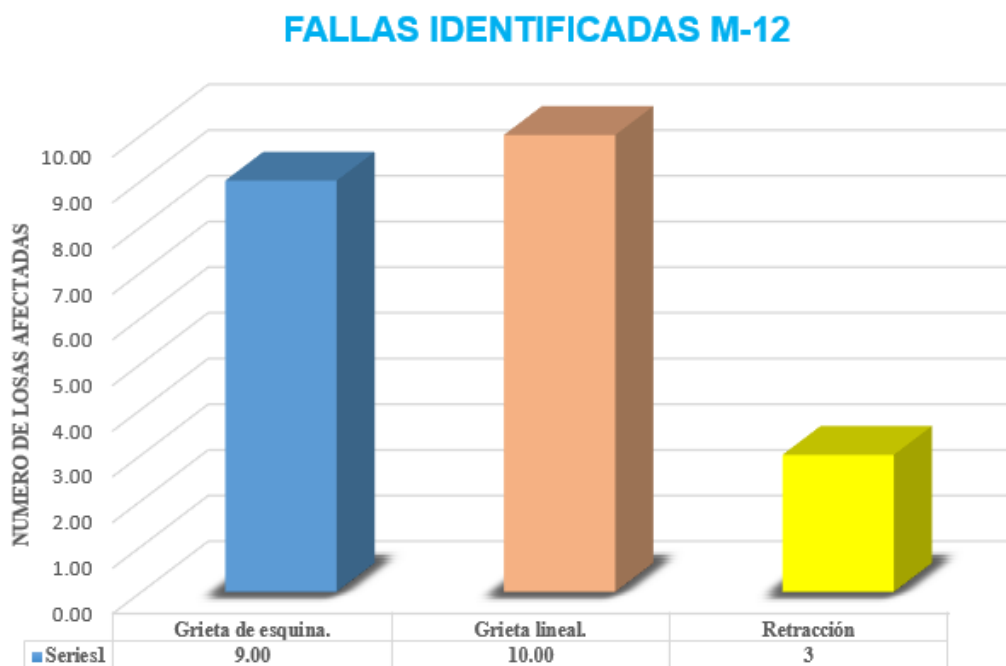
Figura 21

Fallas identificadas en unidad de muestreo 12

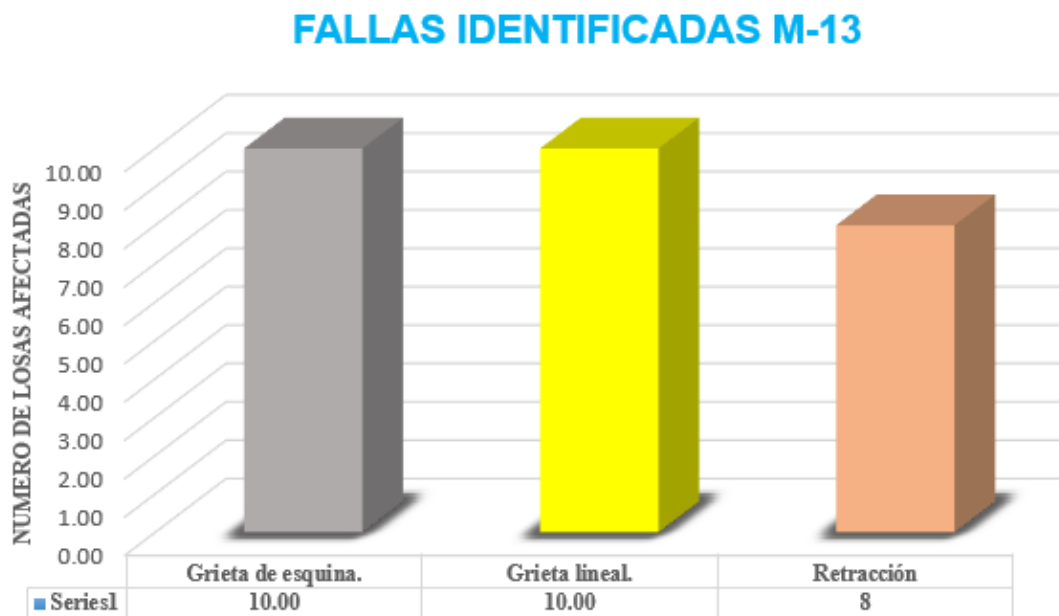
Figura 22

Fallas identificadas en unidad de muestreo 13

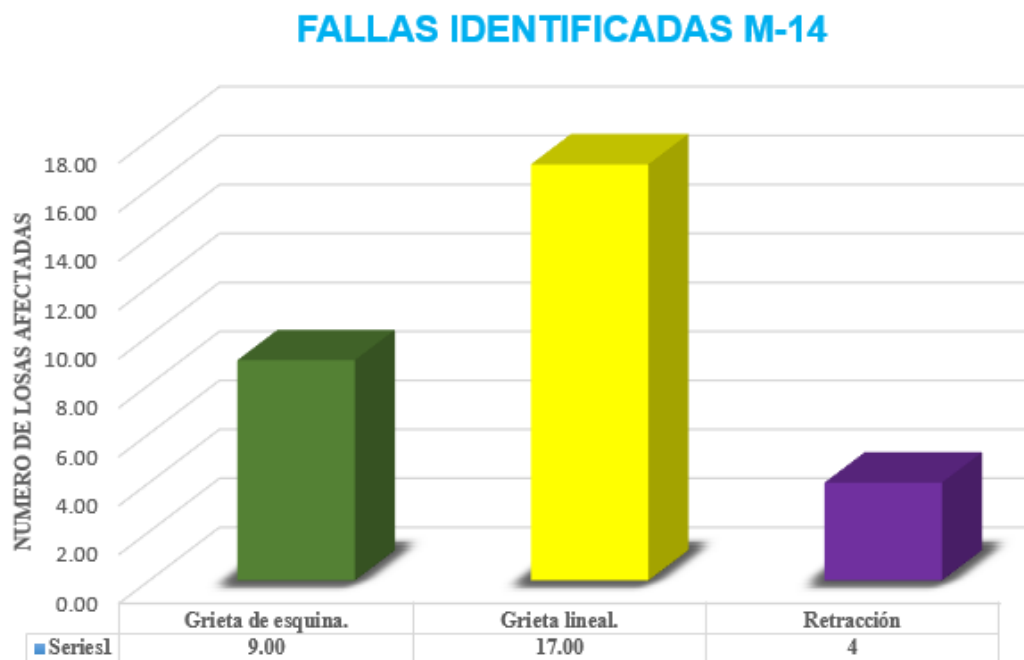
Figura 23

Fallas identificadas en unidad de muestreo 14

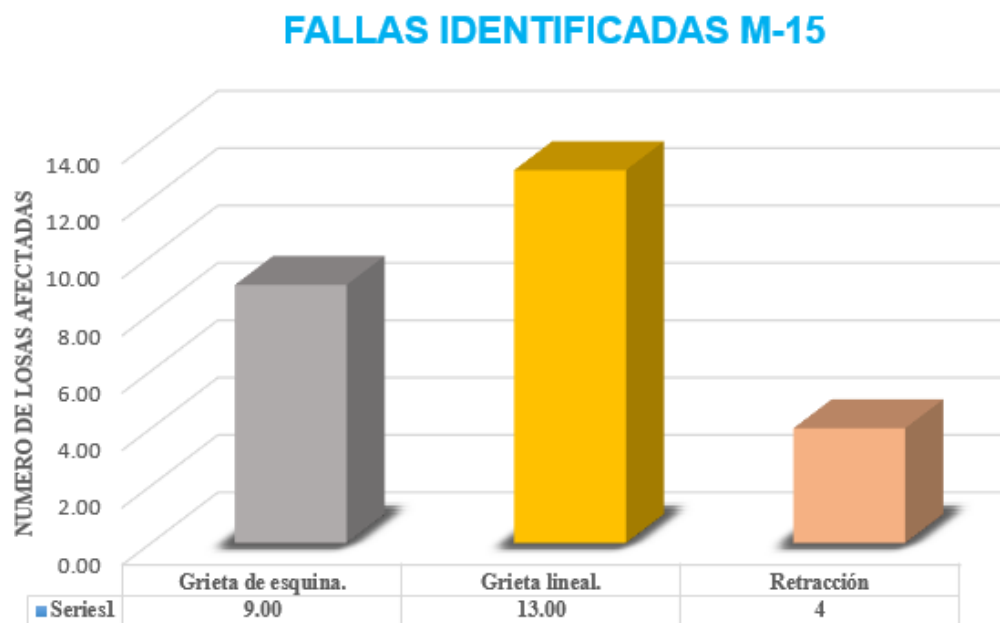
Figura 24

Fallas identificadas en unidad de muestreo 15

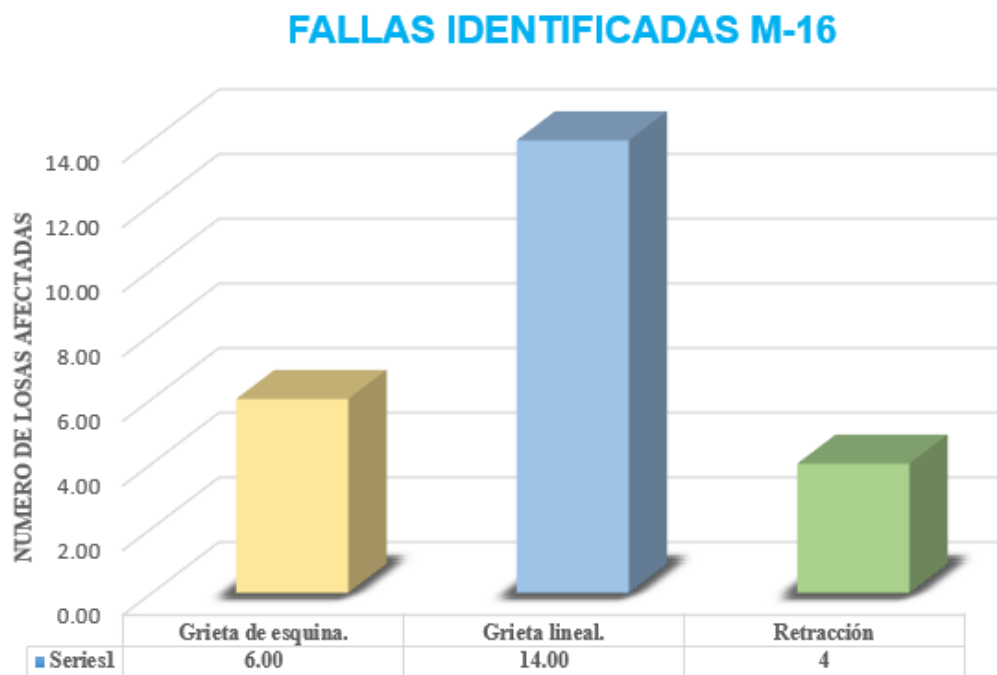
Figura 25

Fallas identificadas en unidad de muestreo 16

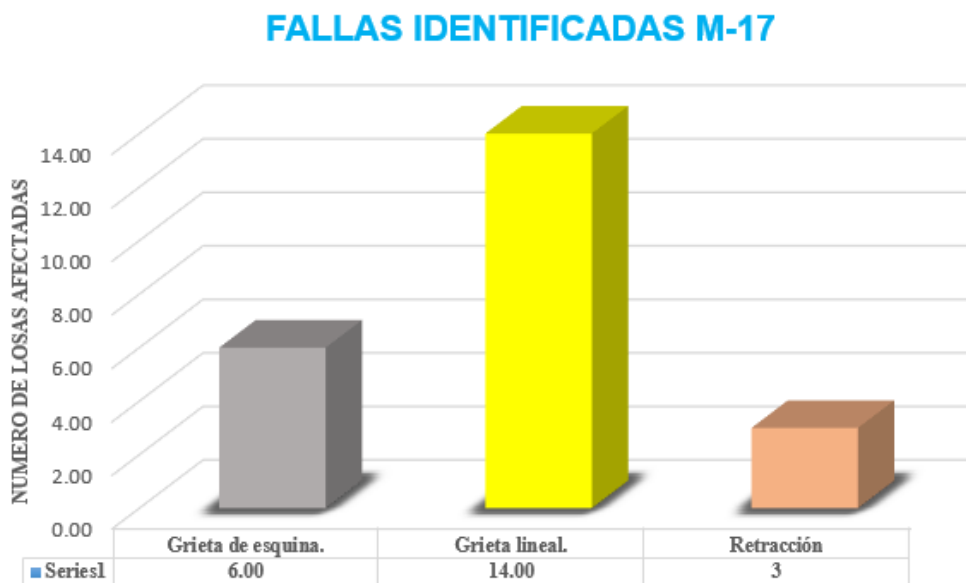
Figura 26

Fallas identificadas en unidad de muestreo 17

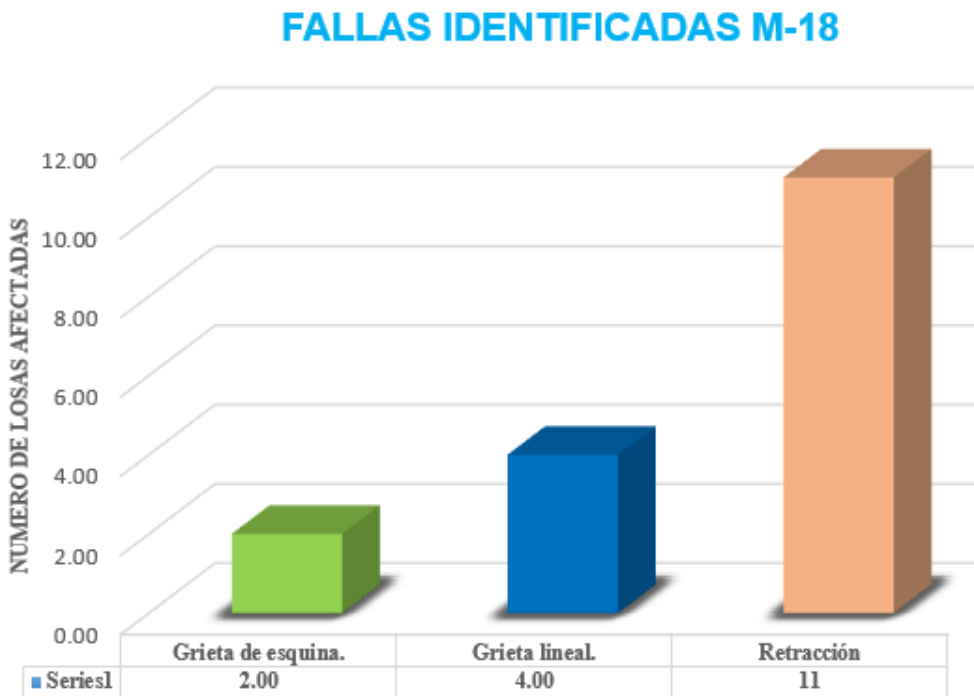
Figura 27

Fallas identificadas en unidad de muestreo 18
