**EVALUACIÓN DE LAS FALLAS SUPERFICIALES
EN LOS PAVIMENTOS RÍGIDOS DE LA
CIRCUNVALACIÓN ESTE DE LA
CIUDAD DE JULIACA**

Bach. ANTONY QUISPE AROCUTIPA

JULIACA – PERÚ

2025

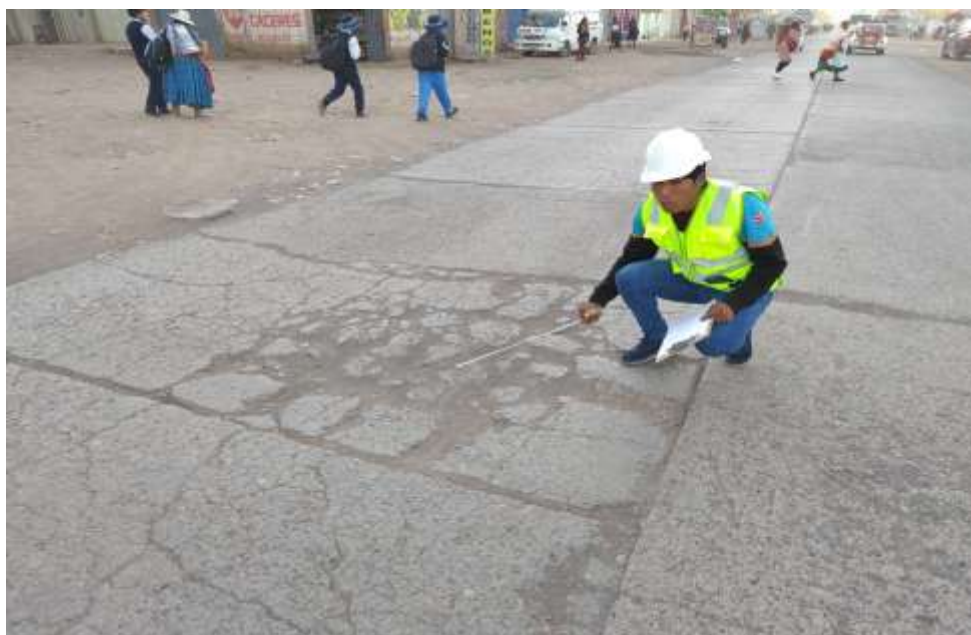
Figura 8

Fallas observadas

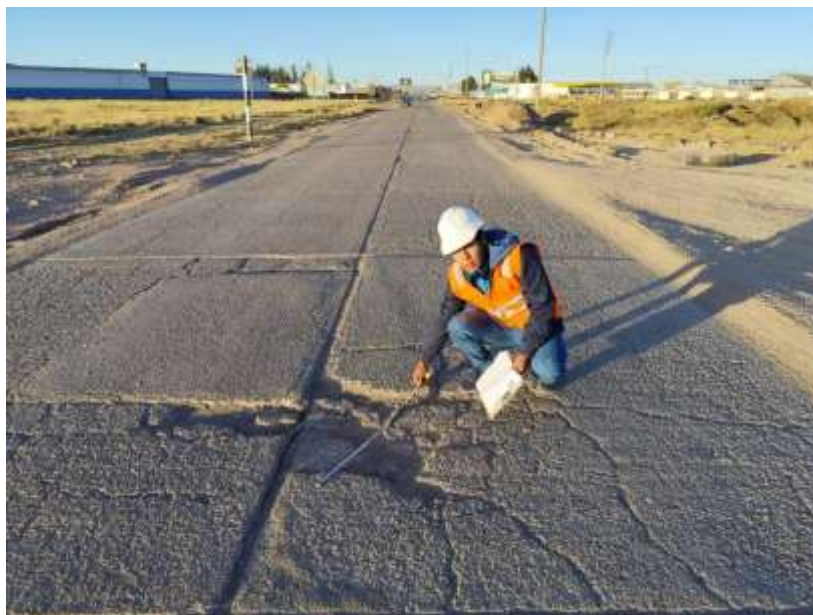
Figura 9

Fallas observadas

Se muestra la medición de fallas de la Avenida Circunvalación Este de Juliaca.

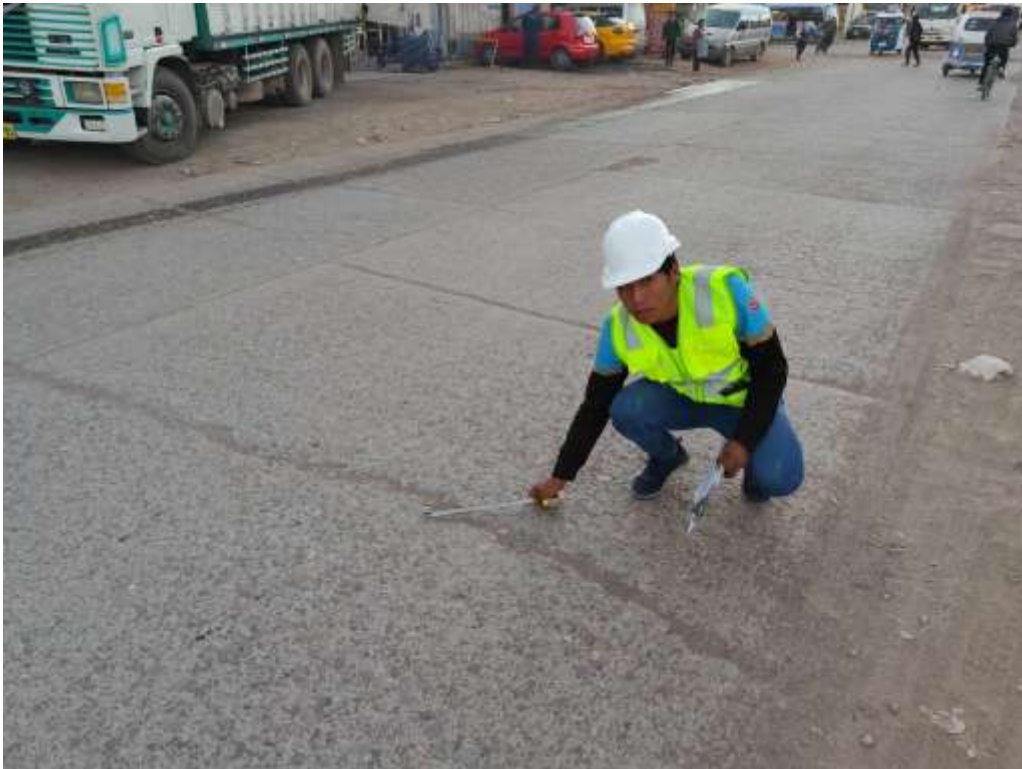
Fotografía 1. Medición de la Falla 23 (losa dividida), ubicado en el tramo 0+00-0+060 km.

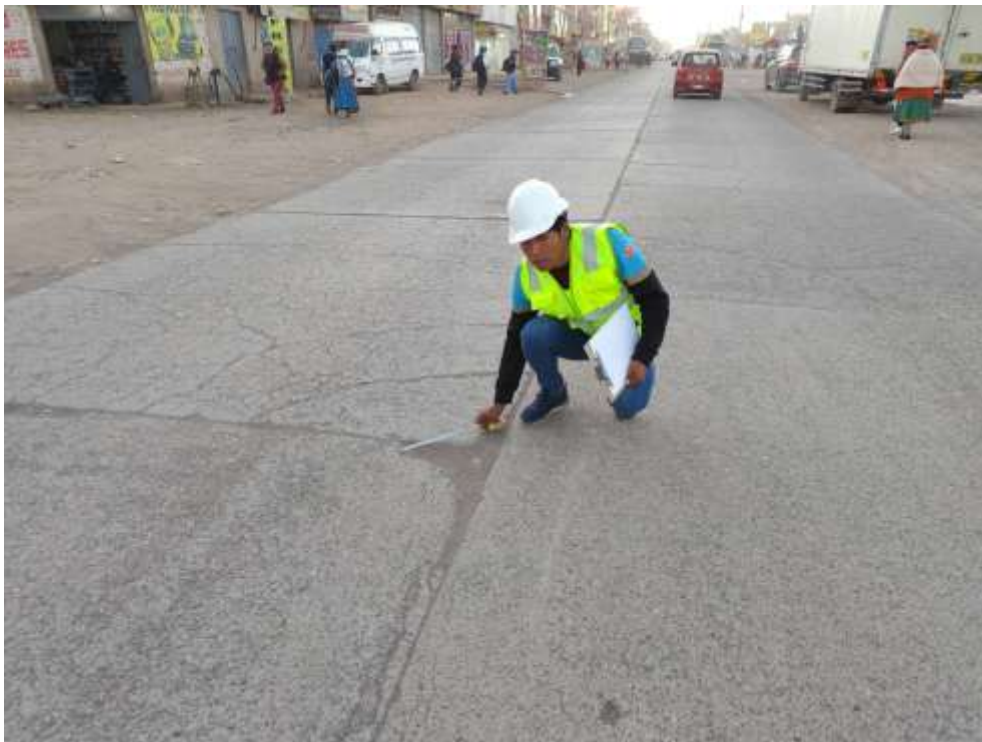
Fotografía 2. Se realiza la medición de la Falla 22 (grieta de esquina), ubicado en el tramo 1+200-1+260 km.

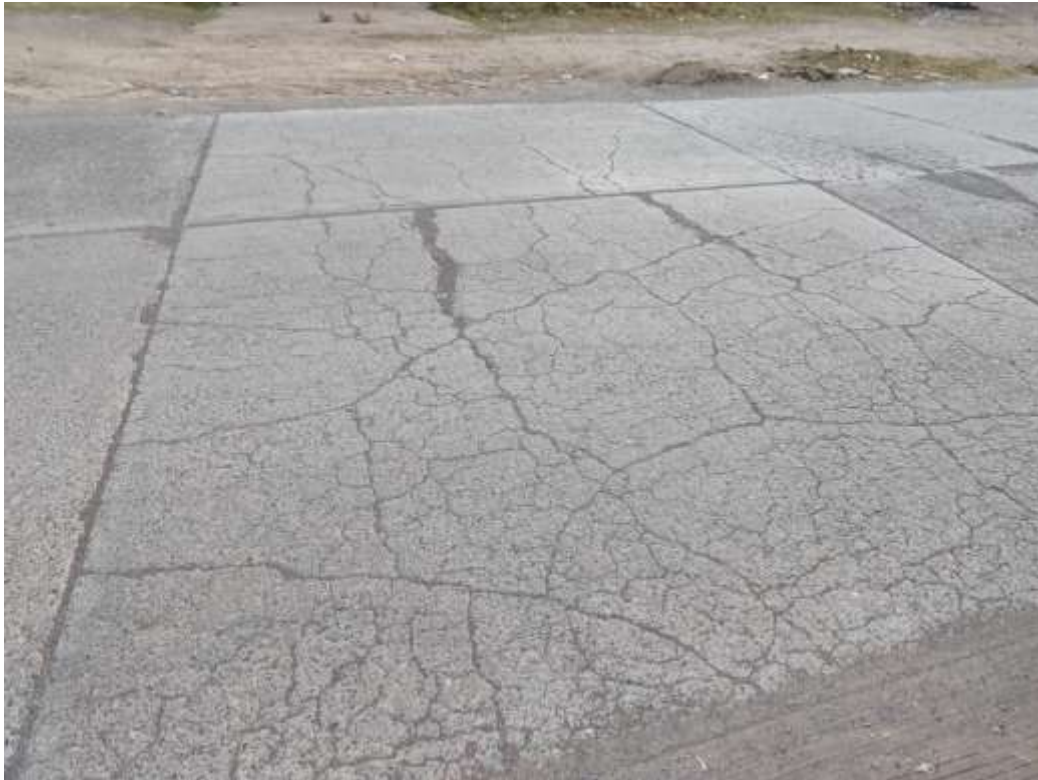
Fotografía 3. Se observa las Fallas 22, 25 y 28 (grieta de esquina, escala y grietas lineales), ubicado en el tramo 1+8000-1+860 km.

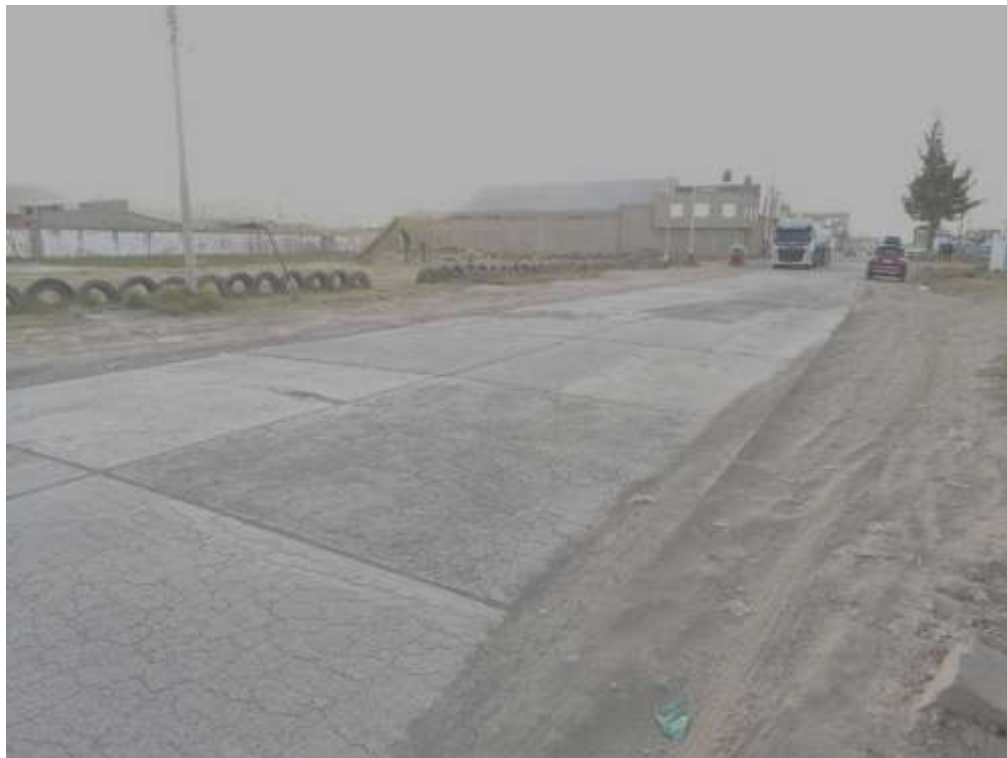
Fotografía 4. Se observa la Falla 31 (pulimiento de agregados), ubicado en el tramo 2+4000-2+460 km.

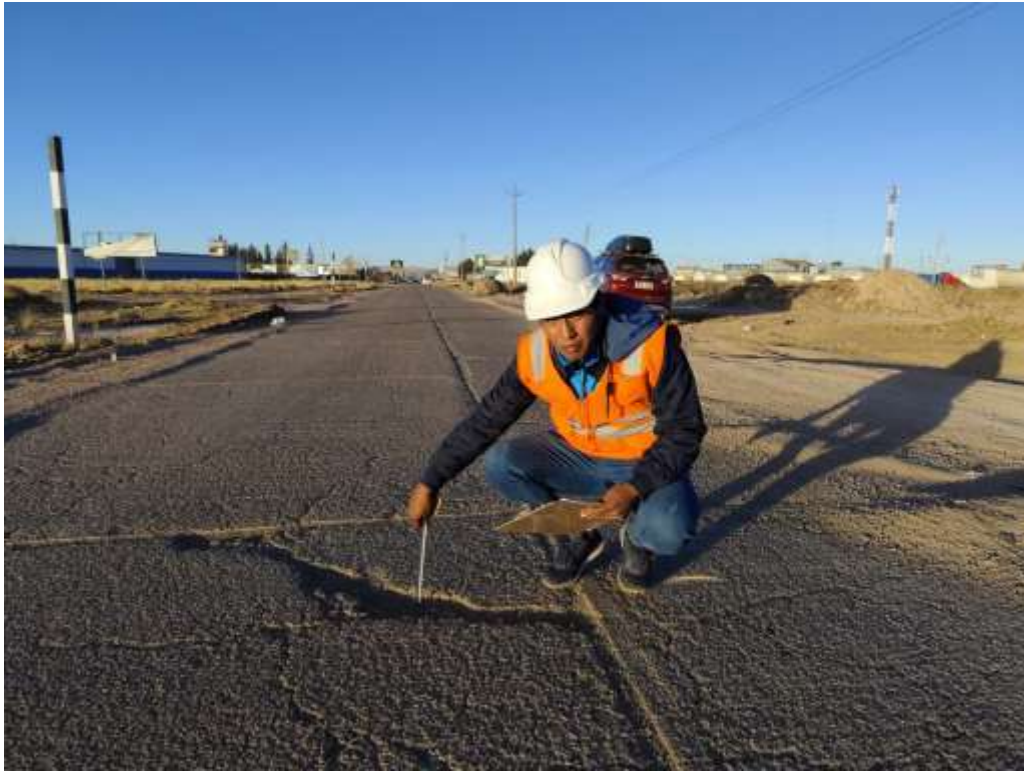
Fotografía 5. Medición de la Falla 22 (grieta de esquina), ubicado en el tramo 2+4000-2+460 km.

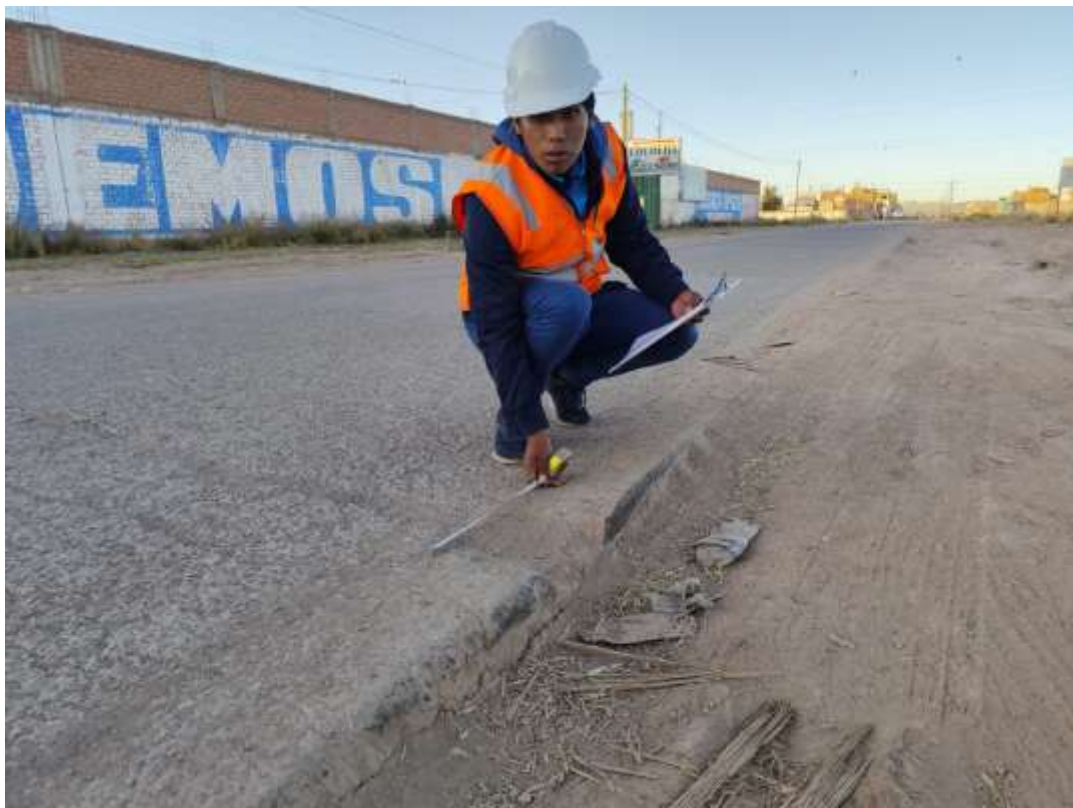
Fotografía 6. Medición de la Falla 25 (Escala), ubicado en el tramo 2+4000-2+460 km.

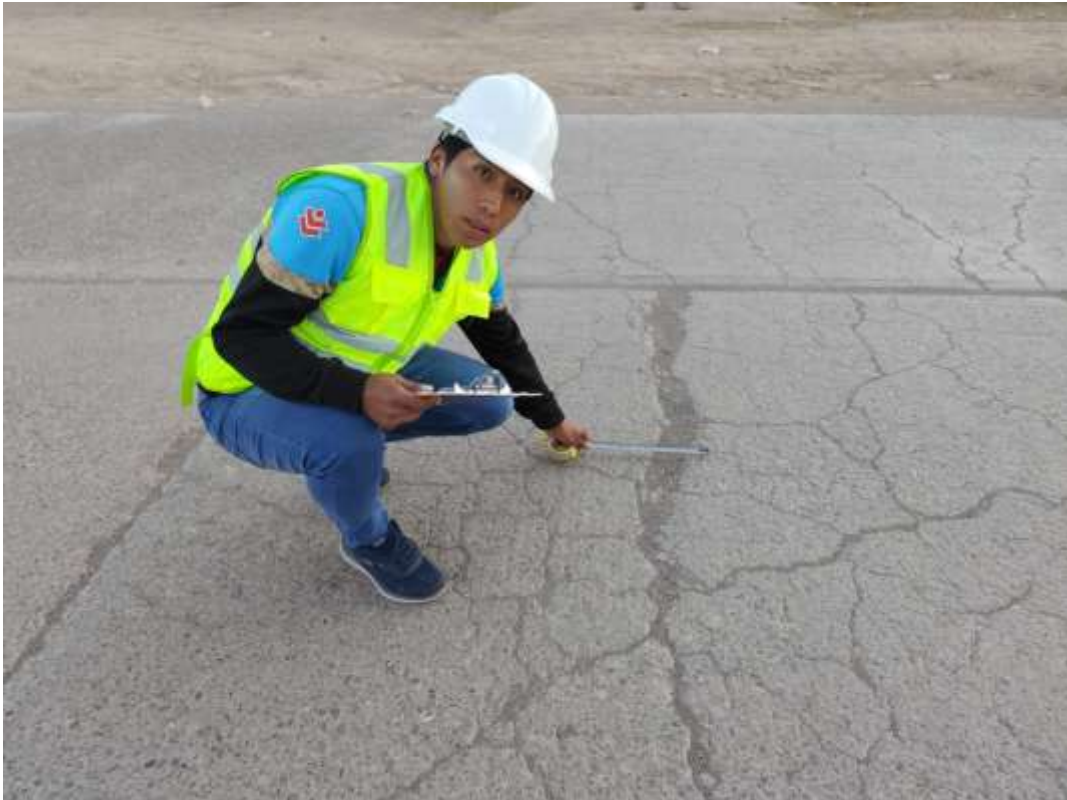
Fotografía 7. Medición y registro de fallas

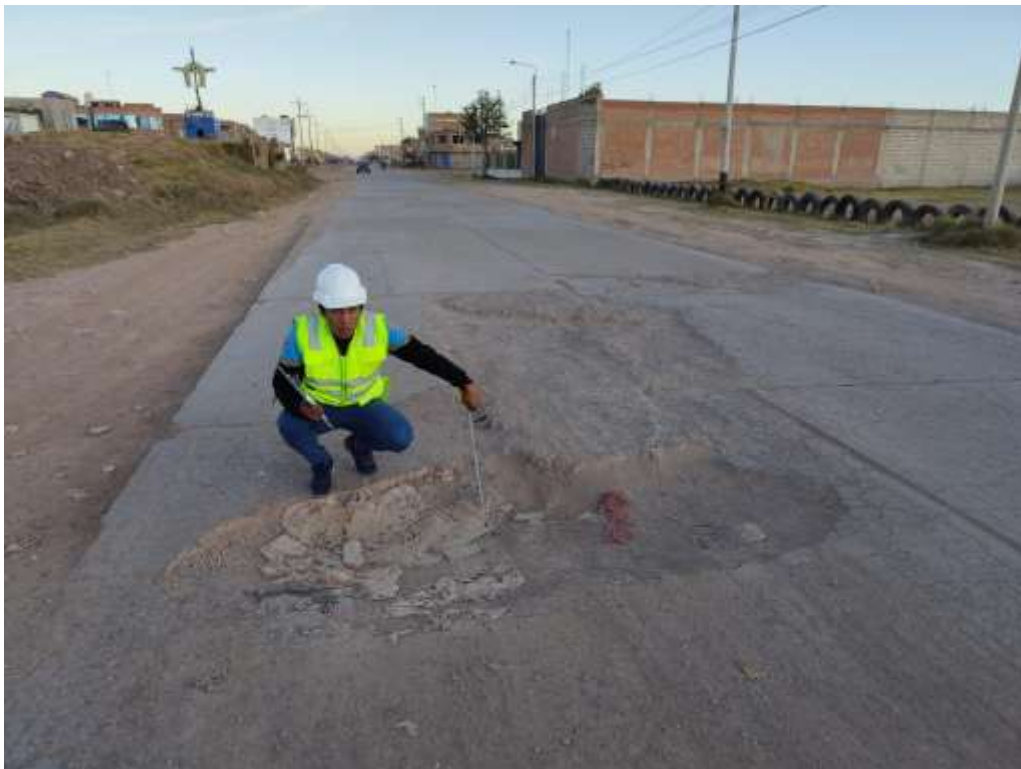
Fotografía 8. Fallas de severidad alta

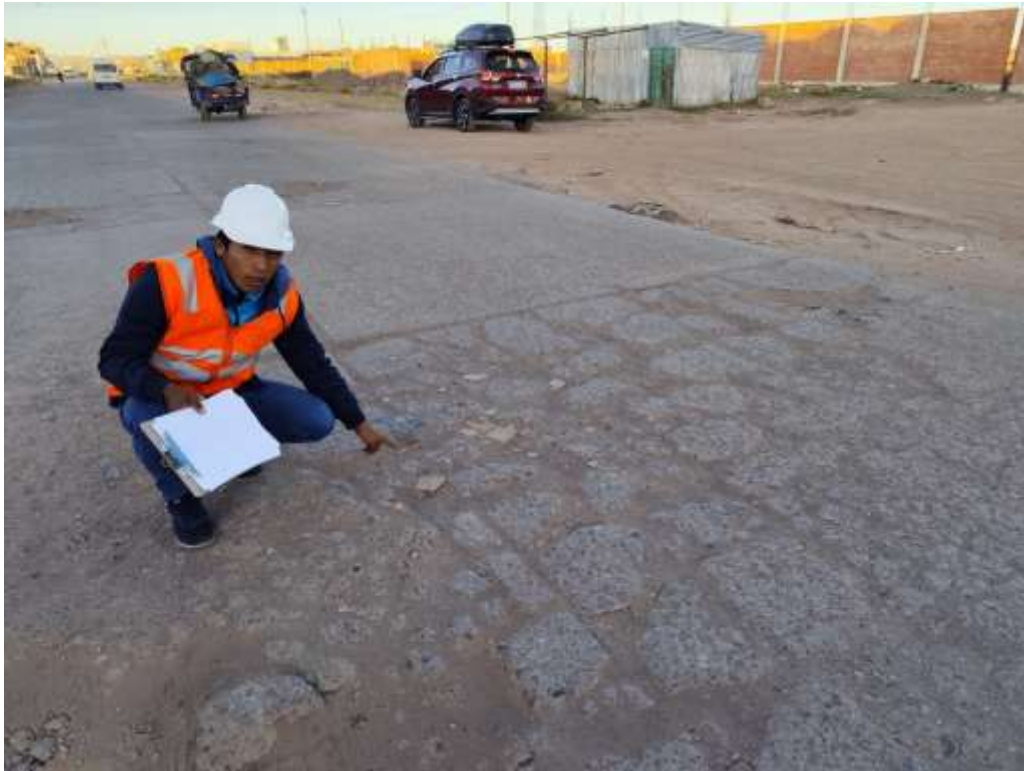
Fotografía 9. Fallas de la losa del pavimento rígido

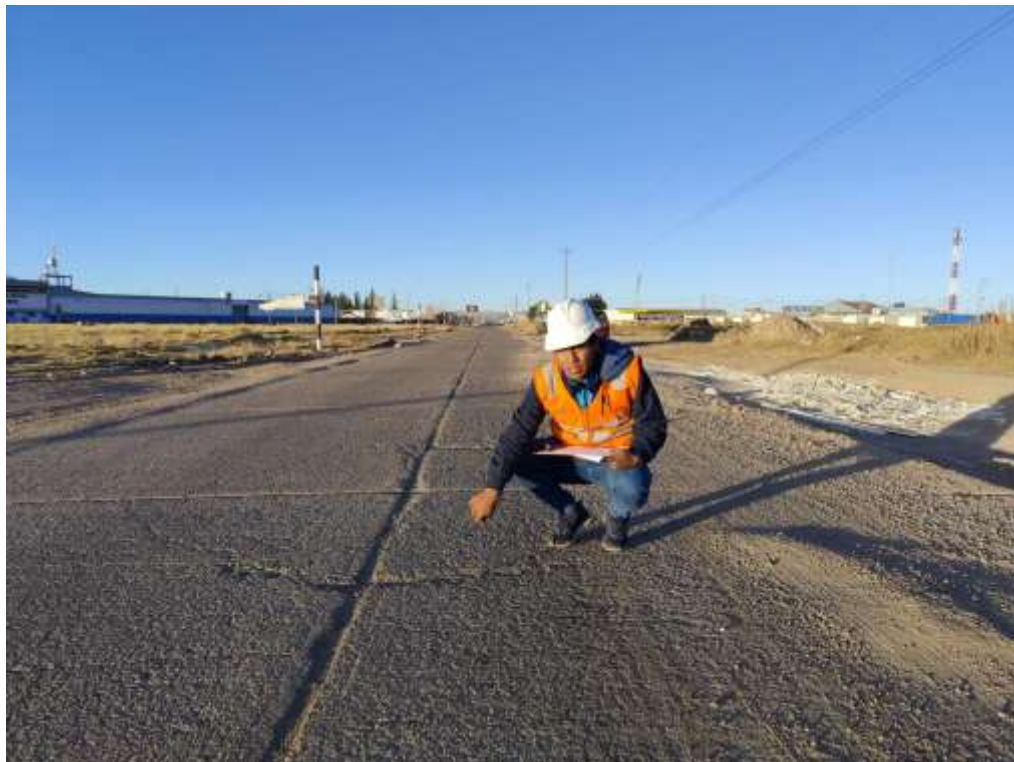
Fotografía 10. Fallas de severidad media

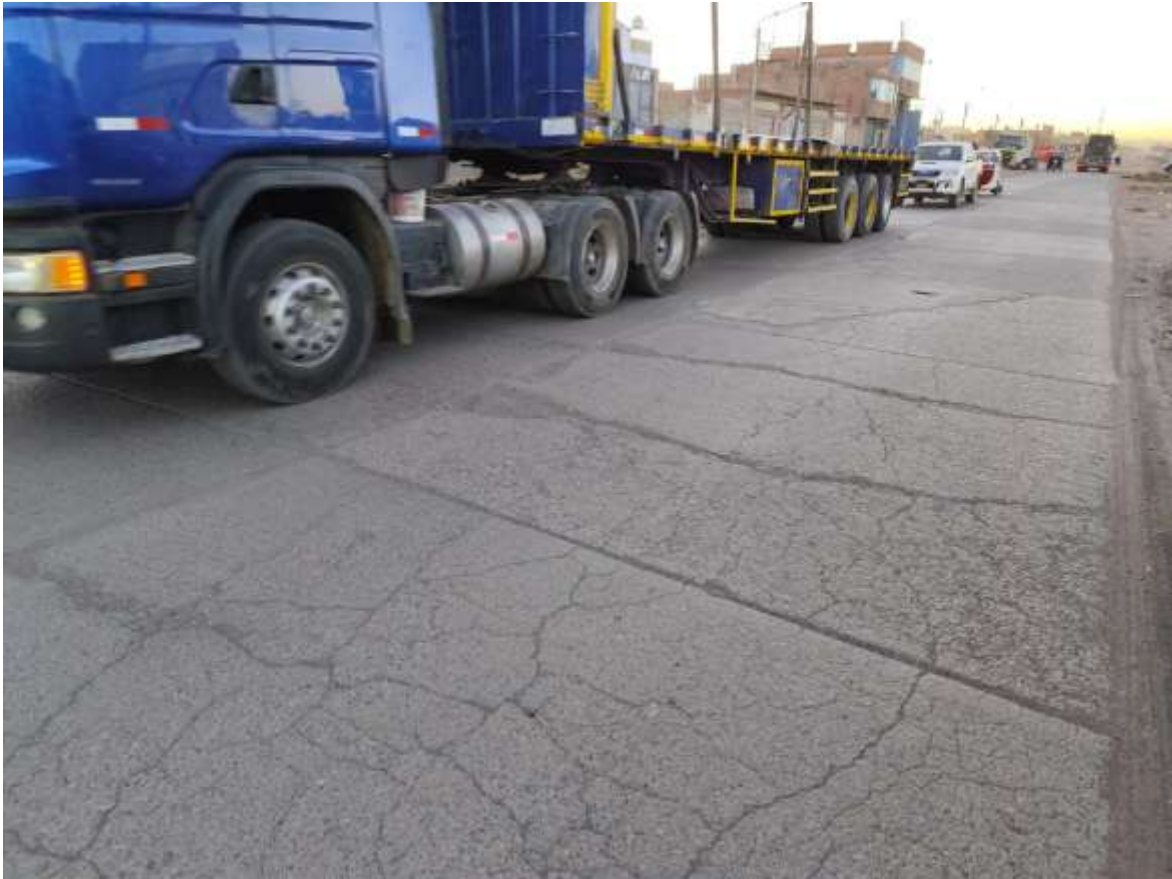
Fotografía 11. Vista de la incomodidad de tránsito debido a las fallas
