UNIVERSIDAD ANDINA

**EVALUACIÓN DEL ESTADO SUPERFICIAL DEL PAVIMENTO FLEXIBLE
POR MEDIO DEL MÉTODO DE ÍNDICE DE CONDICIÓN DE
PAVIMENTO PARA LA PROPUESTA DE MEJORA DE
LA CARRETERA JULIACA - CABANILLAS 2025**

Bach. YUBERTH JHOEL ISCARRA LOZA

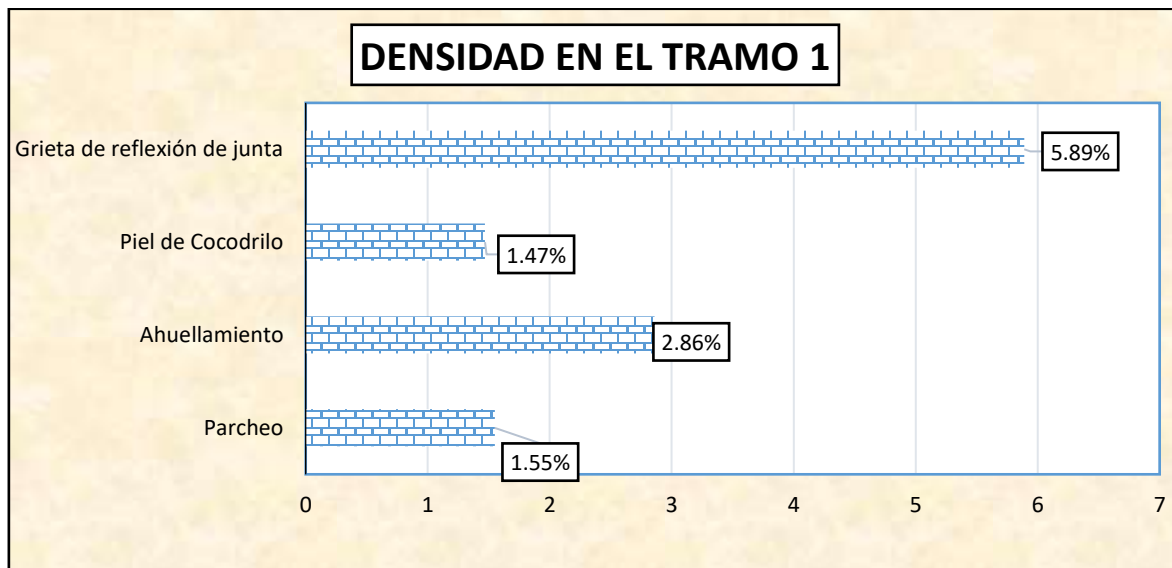
Figura 3

Se muestra la densidad de fallas en el tramo 1, representando porcentualmente los tipos de deterioro del pavimento. Se observa que la "Grieta de reflexión de junta" presenta la mayor densidad (5.89%), seguida del "Ahuellamiento" (2.86%), mientras que las fallas menores corresponden a "Parcheo" (1.55%) y "Piel de Cocodrilo" (1.47%).

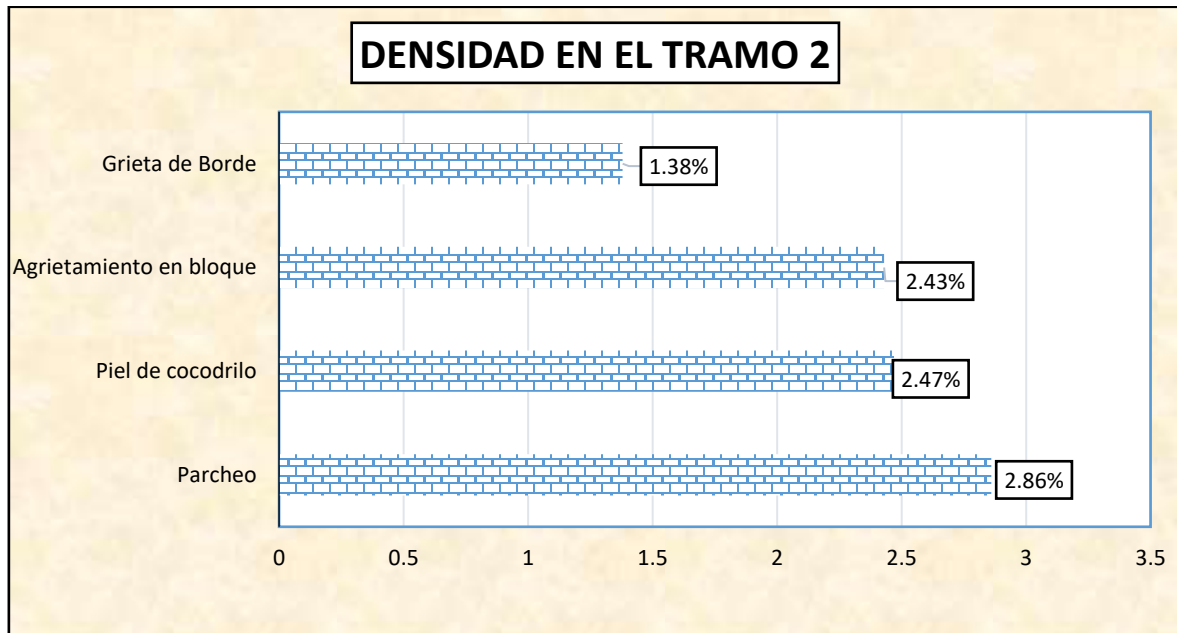
Figura 4

Se presenta la densidad de daños en el tramo 2, donde el "Parcheo" muestra la mayor afectación (2.86%), seguido de la "Piel de cocodrilo" (2.47%) y el "Agrietamiento en bloque" (2.43%). La menor densidad corresponde a la "Grieta de Borde" con 1.38%.

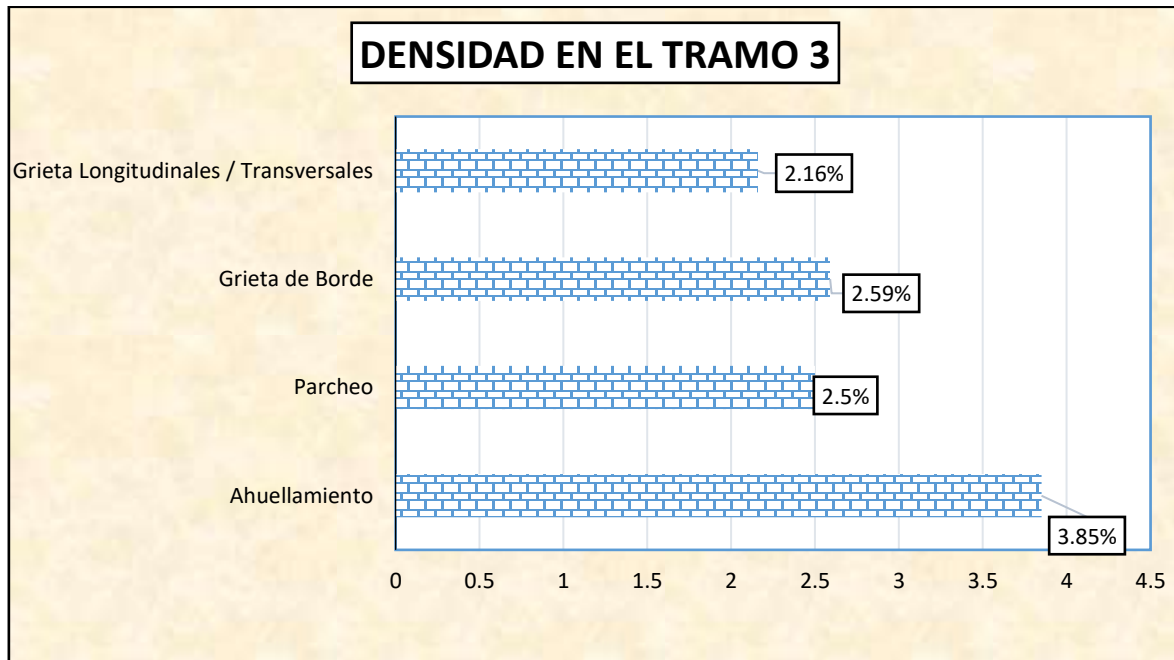
Figura 5

Se muestra la densidad de daños en el tramo 3, donde el "Ahuellamiento" presenta la mayor afectación (3.85%), seguido de la "Grieta de Borde" (2.59%) y el "Parcheo" (2.5%). La menor densidad corresponde a las "Grietas Longitudinales/Transversales" con 2.16%.

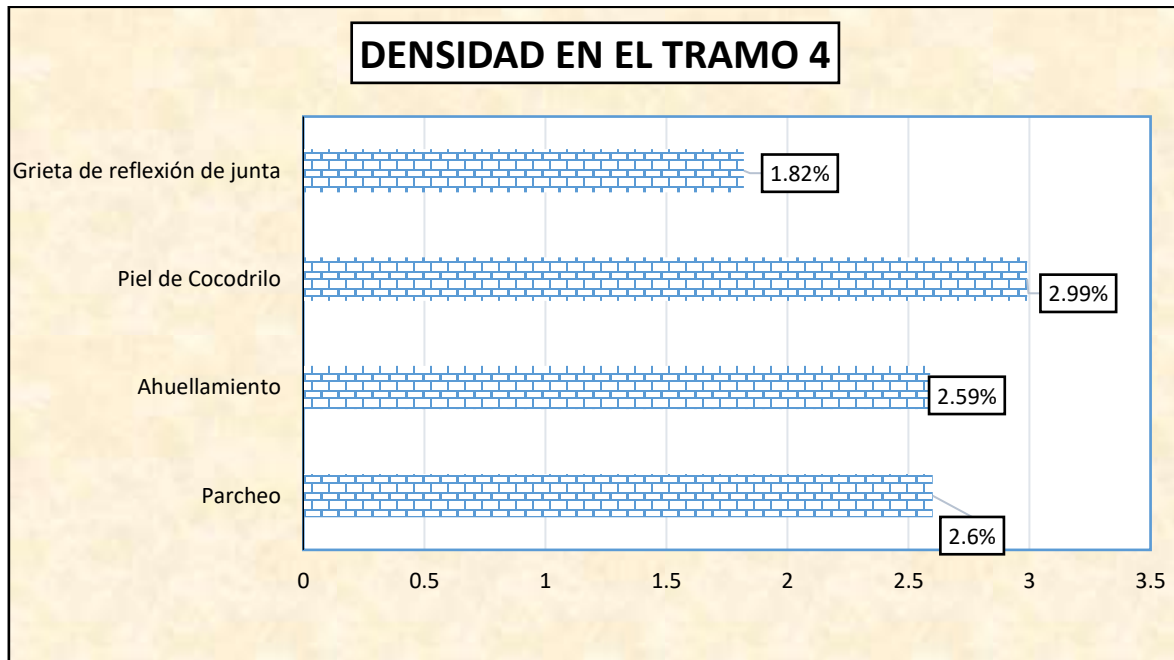
Figura 6

Se muestra la densidad de daños en el tramo 4, donde la "Piel de Cocodrilo" presenta la mayor afectación (2.99%), seguida del "Parcheo" (2.6%) y el "Ahuellamiento" (2.59%). La menor densidad corresponde a la "Grieta de reflexión de junta" con 1.82%.

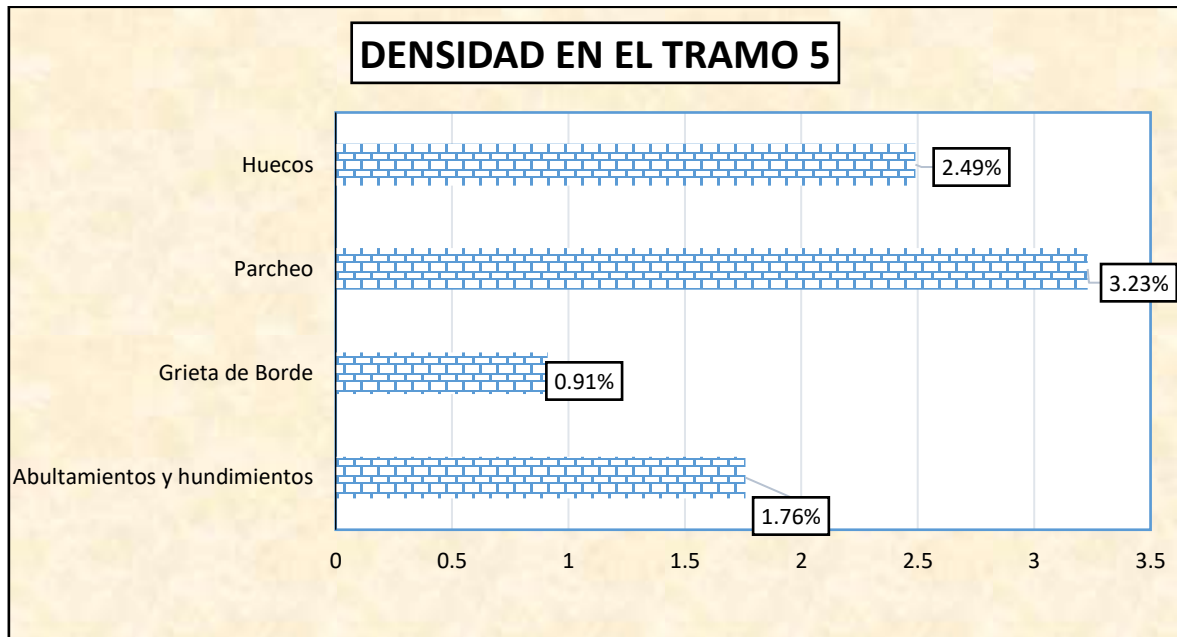
Figura 7

Se muestra la densidad de daños en el tramo 5, donde el "Parcheo" presenta la mayor afectación (3.23%), seguido de los "Huecos" (2.49%) y los "Abultamientos y hundimientos" (1.76%). La menor densidad corresponde a la "Grieta de Borde" con 0.91%.

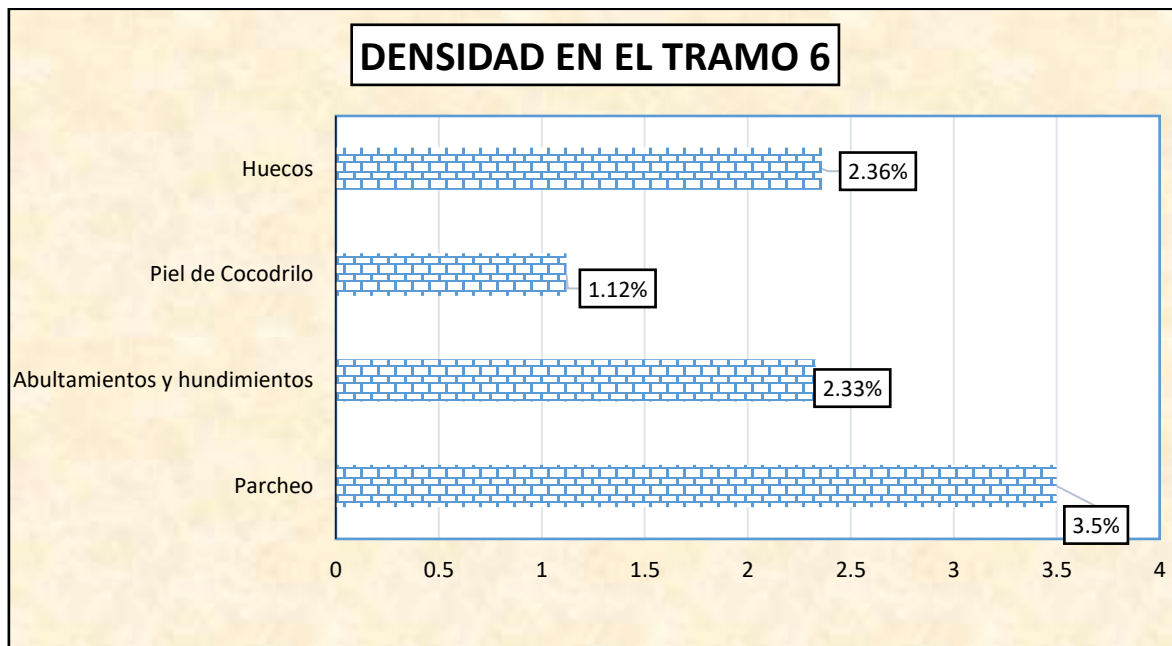
Figura 8

Se muestra la densidad de daños en el tramo 6, donde el "Parcheo" presenta la mayor afectación (3.5%), seguido de los "Huecos" (2.36%) y los "Abultamientos y hundimientos" (2.33%). La menor densidad corresponde a la "Piel de Cocodrilo" con 1.12%.

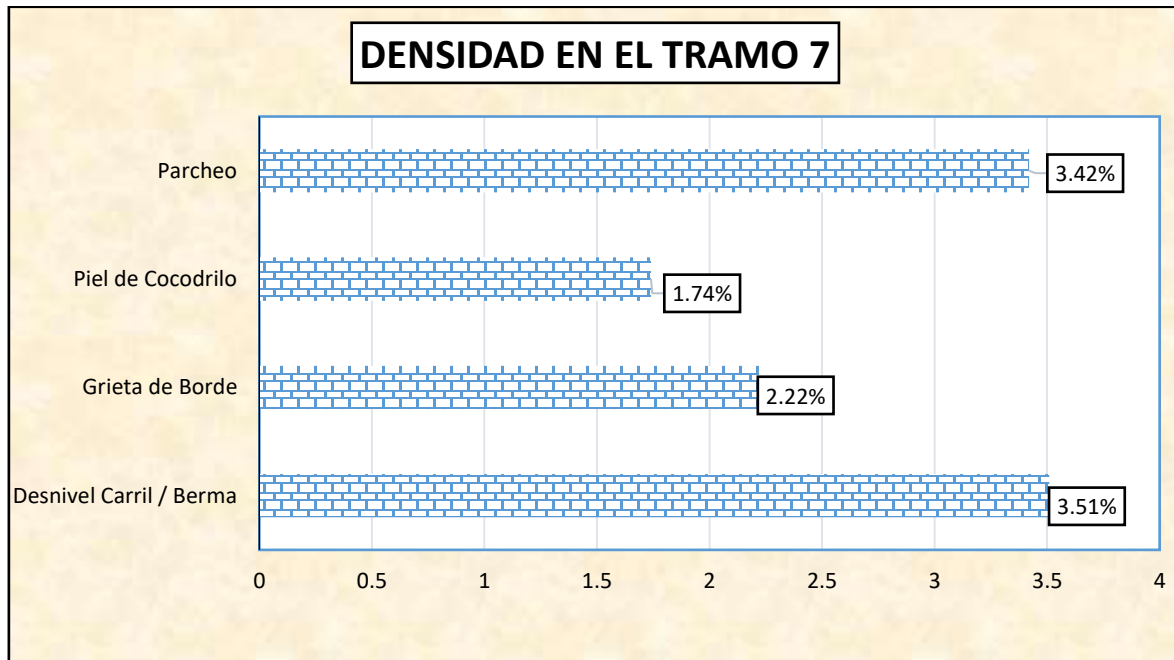
Figura 9

Se muestra la densidad de daños en el tramo 7, donde el "Desnivel Carril/Berma" presenta la mayor afectación (3.51%), seguido del "Parcheo" (3.42%) y la "Grieta de Borde" (2.22%). La menor densidad corresponde a la "Piel de Cocodrilo" con 1.74%.

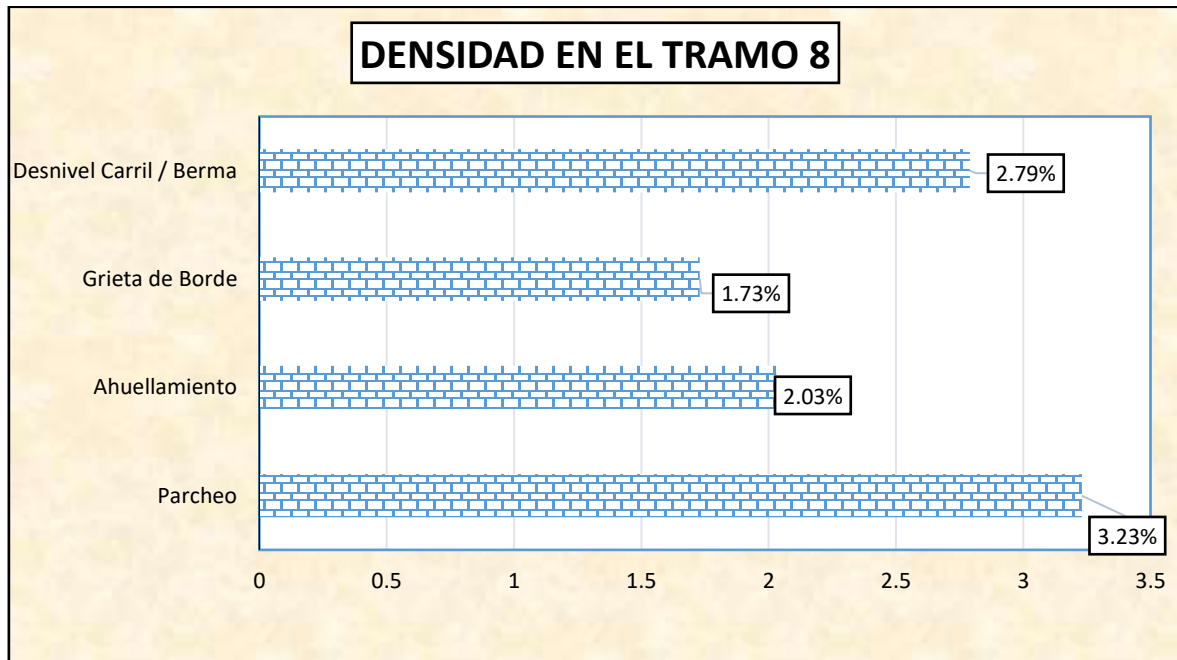
Figura 10

Se muestra la densidad de daños en el tramo 8, donde el "Parcheo" presenta la mayor afectación (3.23%), seguido del "Desnivel Carril/Berma" (2.79%) y el "Ahuellamiento" (2.03%). La menor densidad corresponde a la "Grieta de Borde" con 1.73%.

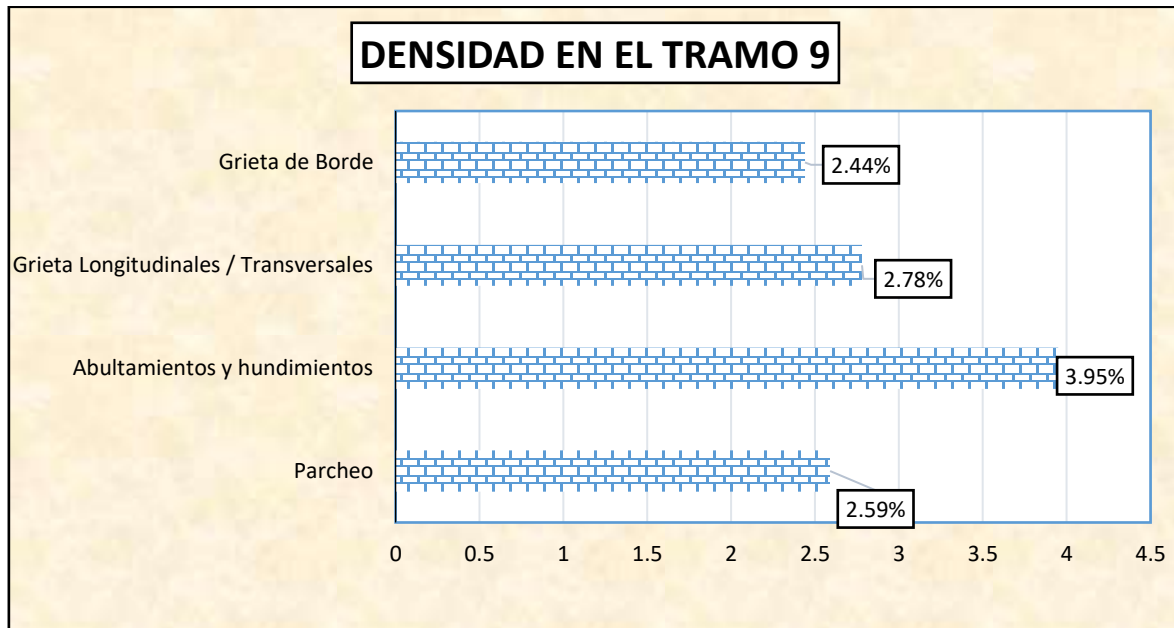
Figura 11

Se muestra la densidad de daños en el tramo 9, donde los "Abultamientos y hundimientos" presentan la mayor afectación (3.95%), seguidos de las "Grietas Longitudinales/Transversales" (2.78%) y el "Parcheo" (2.59%). La menor densidad corresponde a la "Grieta de Borde" con 2.44%.

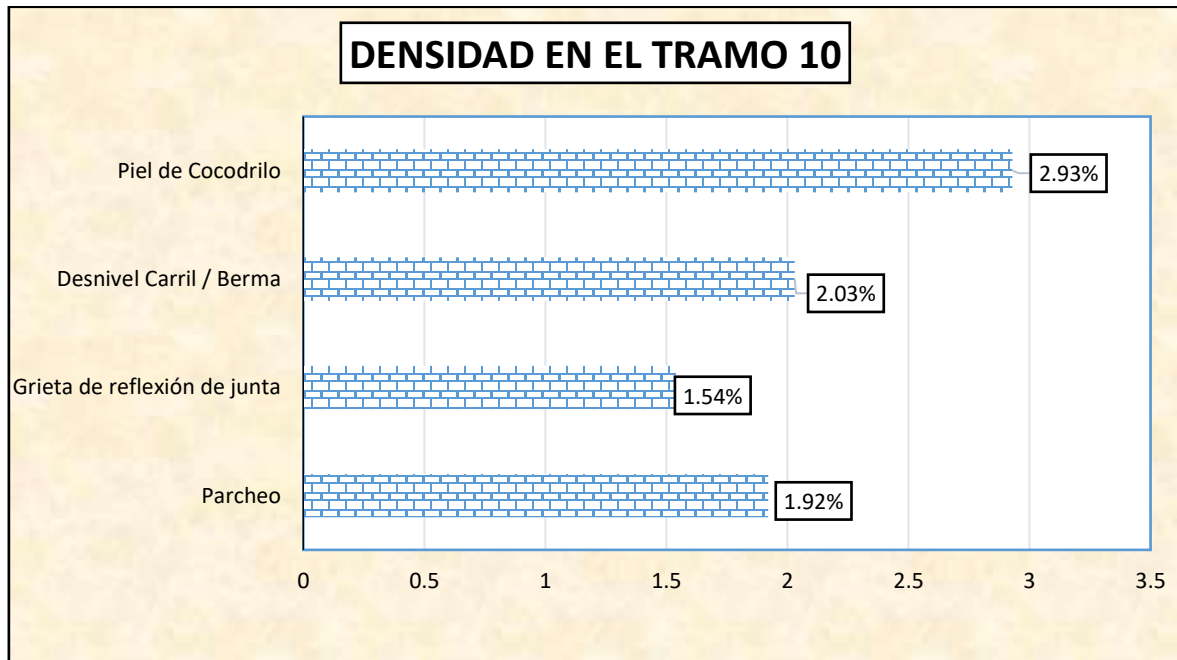
Figura 12

Se muestra la densidad de daños en el tramo 10, donde la "Piel de Cocodrilo" presenta la mayor afectación (2.93%), seguida del "Desnivel Carril/Berma" (2.03%) y el "Parcheo" (1.92%). La menor densidad corresponde a la "Grieta de reflexión de junta" con 1.54%.

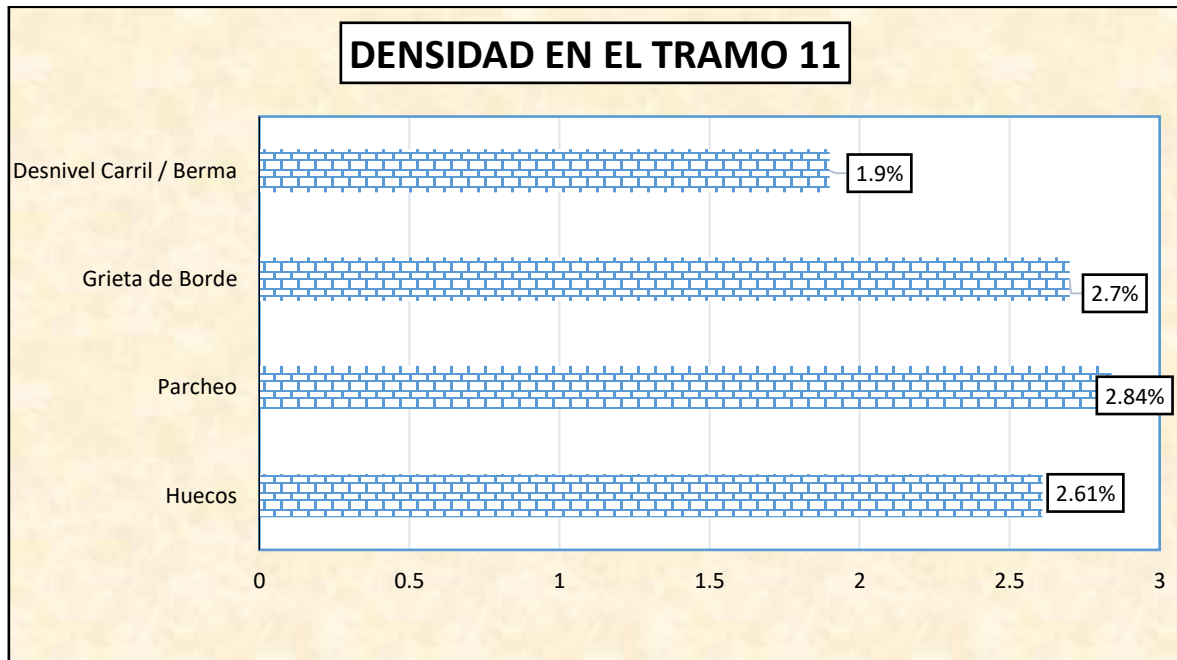
Figura 13

Se muestra la densidad de daños en el tramo 11, donde el "Parcheo" presenta la mayor afectación (2.84%), seguido de la "Grieta de Borde" (2.7%) y los "Huecos" (2.61%). La menor densidad corresponde al "Desnivel Carril/Berma" con 1.9%.

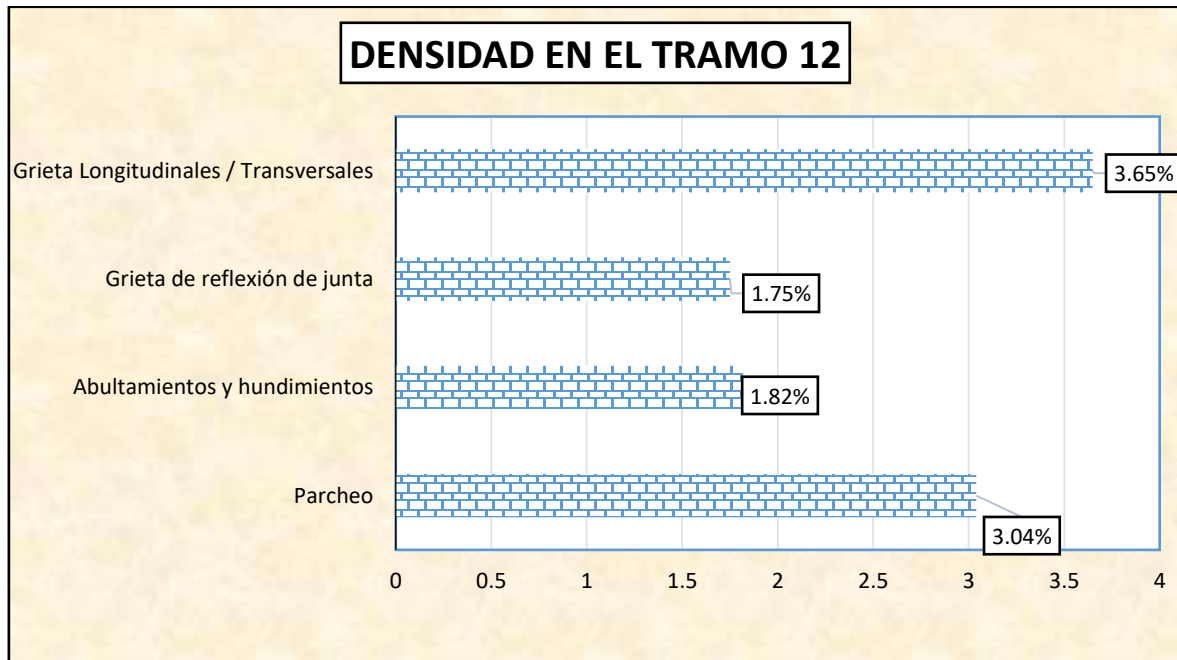
Figura 14

Se muestra la densidad de daños en el tramo 12, donde las "Grietas Longitudinales/Transversales" presentan la mayor afectación (3.65%), seguidas del "Parcheo" (3.04%). Las menores densidades corresponden a los "Abultamientos y hundimientos" (1.82%) y la "Grieta de reflexión de junta" (1.75%).

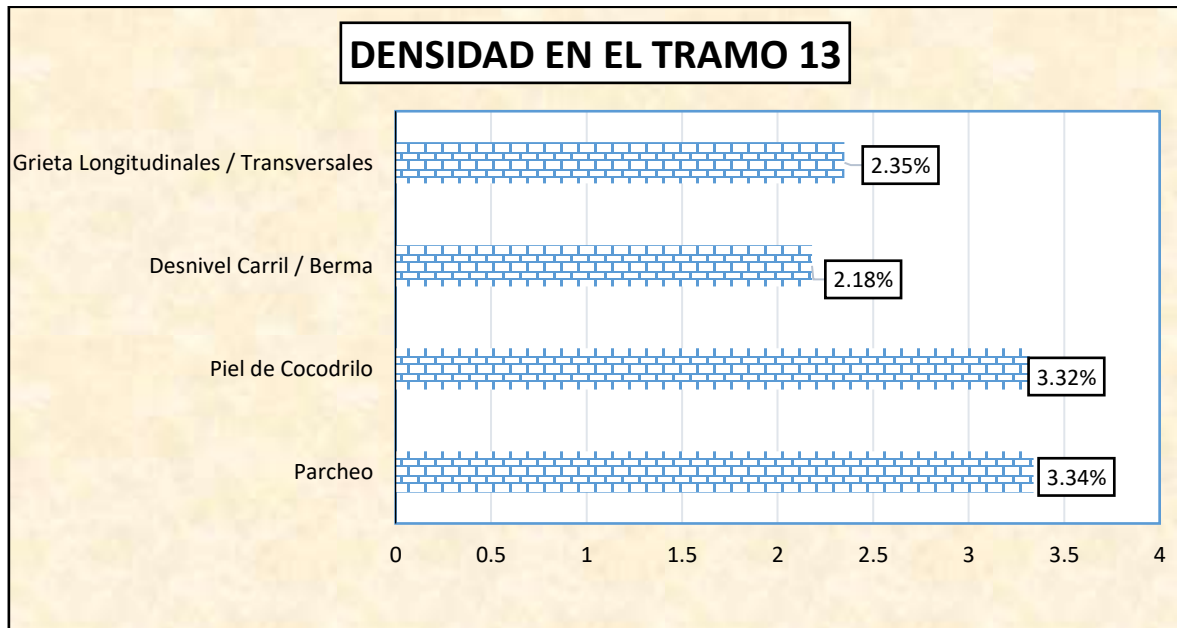
Figura 15

Se muestra la densidad de daños en el tramo 13, donde el "Parcheo" presenta la mayor afectación (3.34%), seguido de la "Piel de Cocodrilo" (3.32%). Las menores densidades corresponden a las "Grietas Longitudinales/Transversales" (2.35%) y el "Desnivel Carril/Berma" (2.18%).

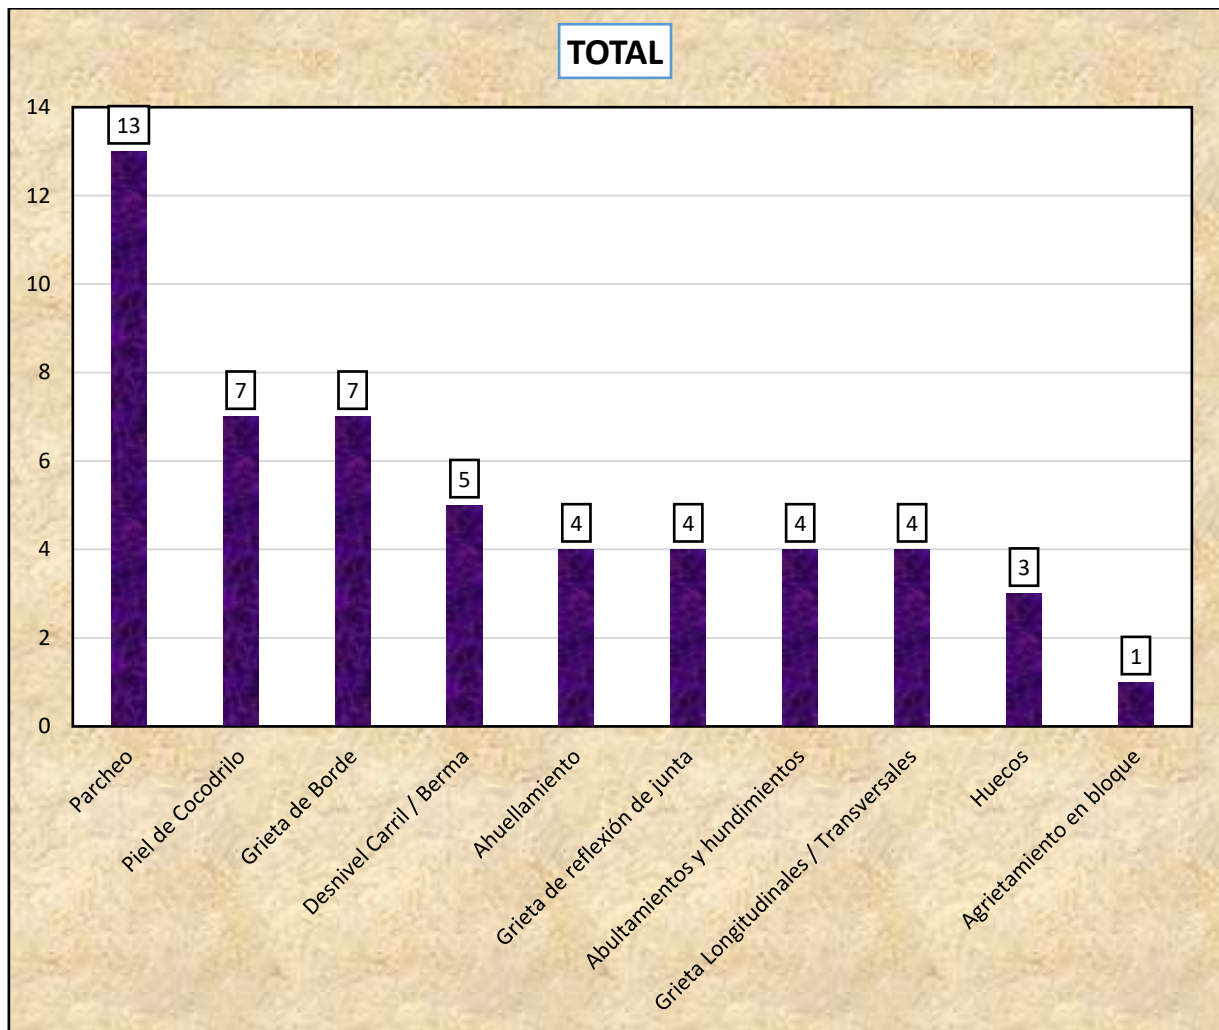
Figura 16

En la evaluación de los 13 tramos analizados, se observó que la falla con mayor número de ocurrencias es el parcheo, lo que indica que predomina en la vía estudiada. Esta alta frecuencia de parcheo evidencia un mantenimiento recurrente y la necesidad de intervenciones más profundas para garantizar la durabilidad del pavimento.

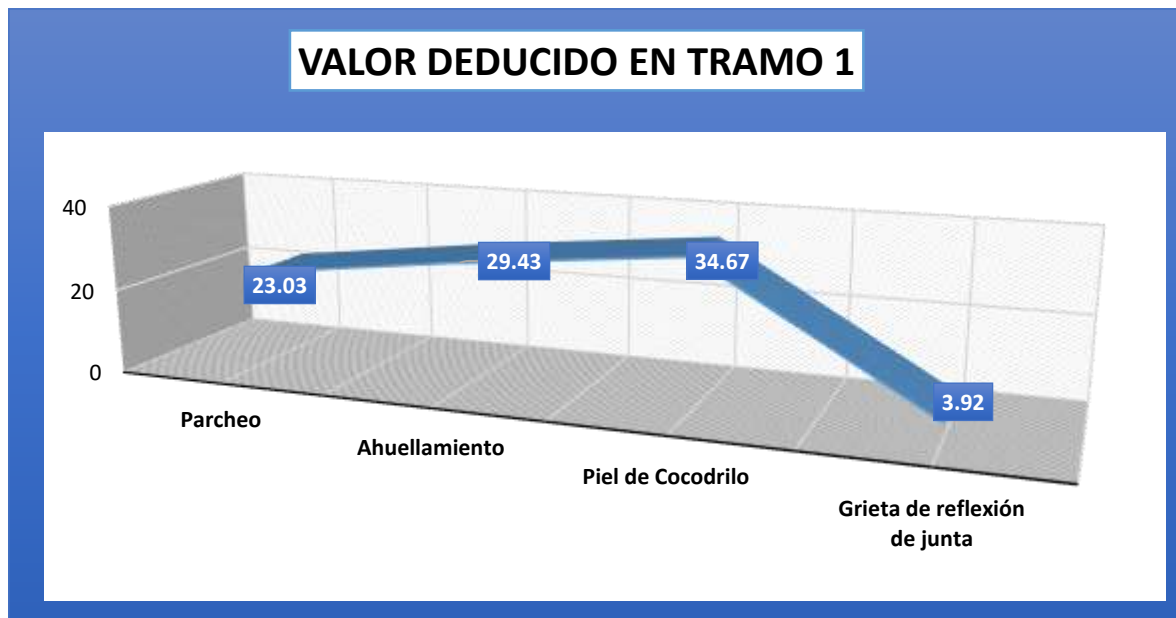
Figura 17

Se muestra el valor deducido en el tramo 1, donde la "Piel de Cocodrilo" presenta el mayor valor (34.67), seguida del "Ahuellamiento" (29.43) y el "Parcheo" (23.03). El menor valor corresponde a la "Grieta de reflexión de junta" con 3.92.

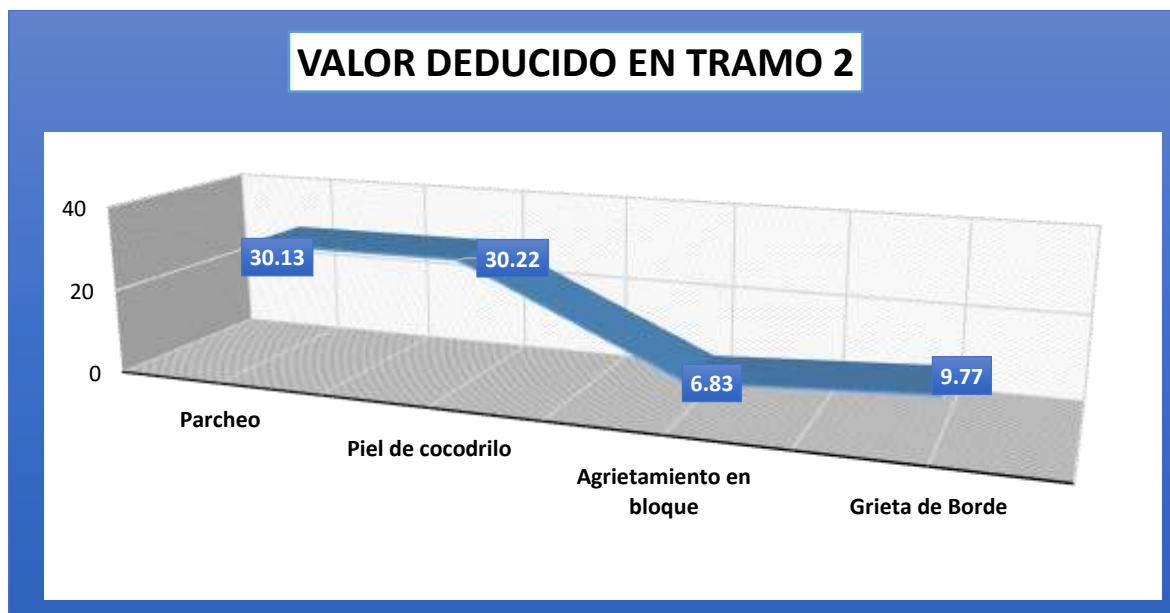
Figura 18

Se muestra el valor deducido en el tramo 2, donde la "Piel de Cocodrilo" presenta el mayor valor (30.22), seguida del "Parqueo" (30.13). Los menores valores corresponden a la "Grieta de Borde" (9.77) y el "Agrietamiento en Bloque" (6.83).

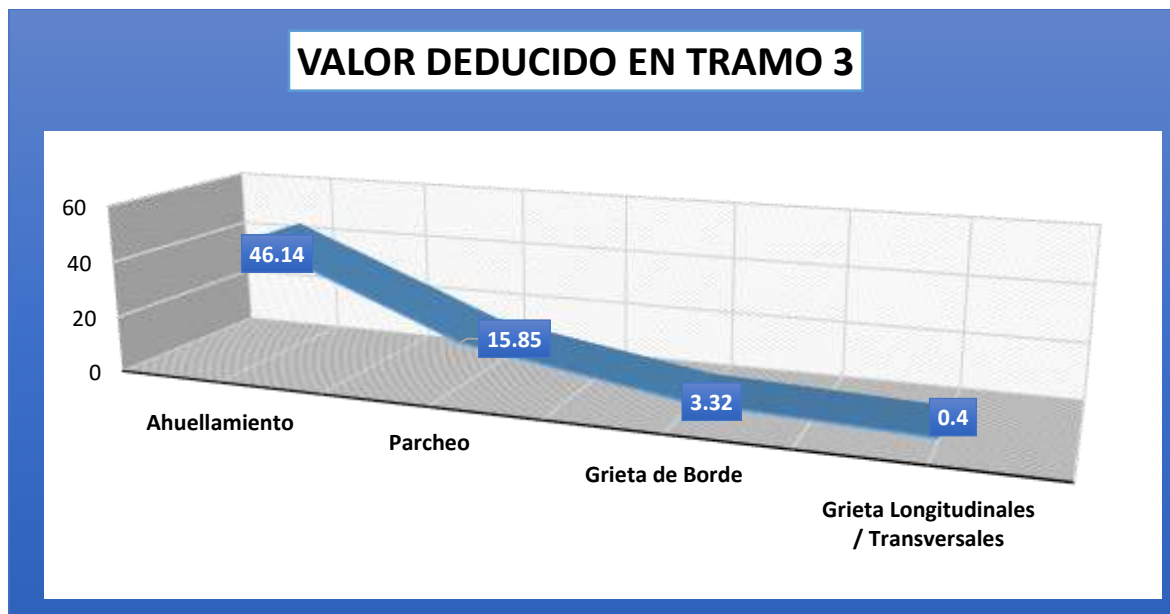
Figura 19

Se muestra el valor deducido en el tramo 3, donde el "Ahuellamiento" presenta el mayor valor (46.14), seguido del "Parcheo" (15.85). Los menores valores corresponden a la "Grieta de Borde" (3.32) y las "Grietas Longitudinales/Transversales" (0.4%).

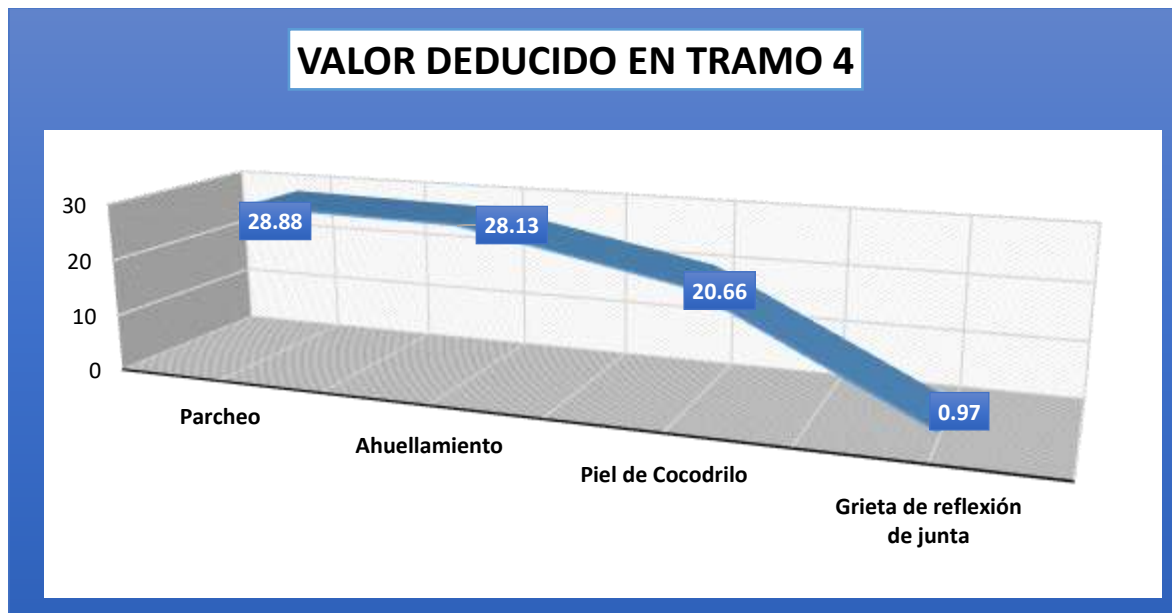
Figura 20

Se muestra el valor deducido en el tramo 4, donde el "Parcheo" presenta el mayor valor (28.88), seguido del "Ahuellamiento" (28.13) y la "Piel de Cocodrilo" (20.66). El menor valor corresponde a la "Grieta de reflexión de junta" con 0.97.

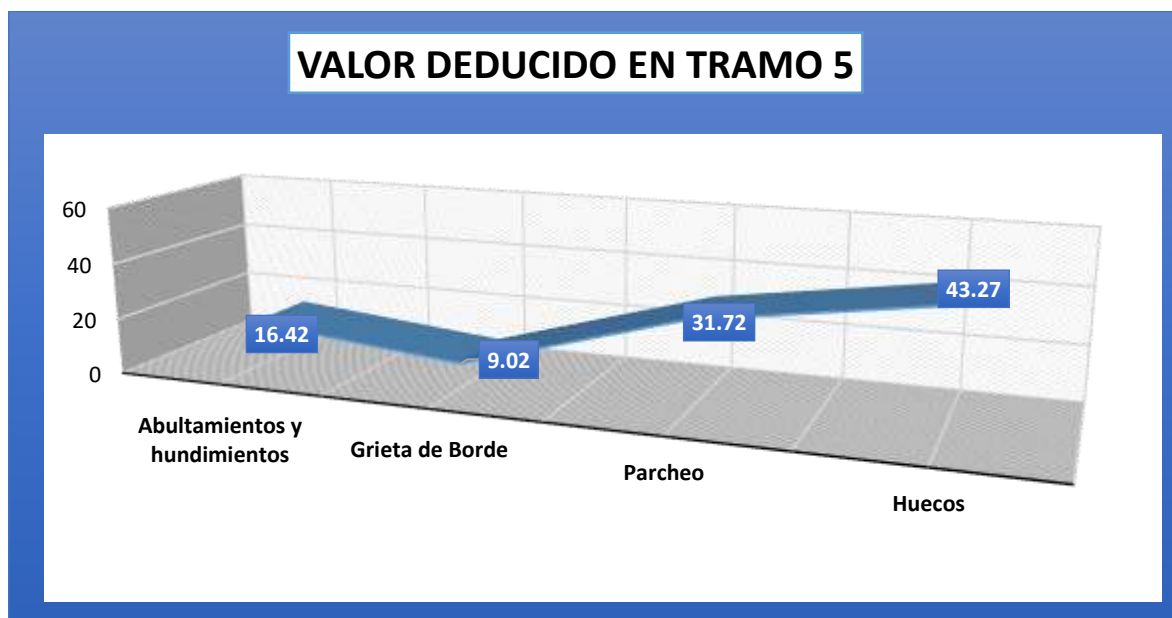
Figura 21

Se muestra el valor deducido en el tramo 5, donde los "Huecos" presentan el mayor valor (43.27), seguidos del "Parcheo" (31.72). Los menores valores corresponden a los "Abultamientos y hundimientos" (16.42) y la "Grieta de Borde" (9.02).

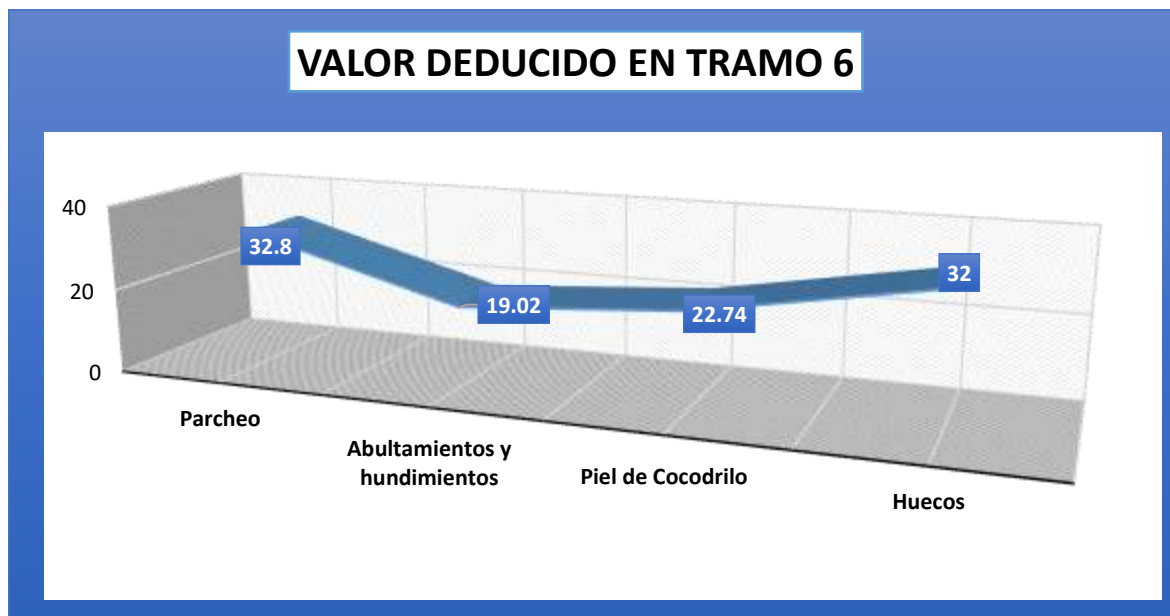
Figura 22

Se muestra el valor deducido en el tramo 6, donde el "Parcheo" presenta el mayor valor (32.8), seguido de los "Huecos" (32). Los menores valores corresponden a la "Piel de Cocodrilo" (22.74) y los "Abultamientos y hundimientos" (19.02).

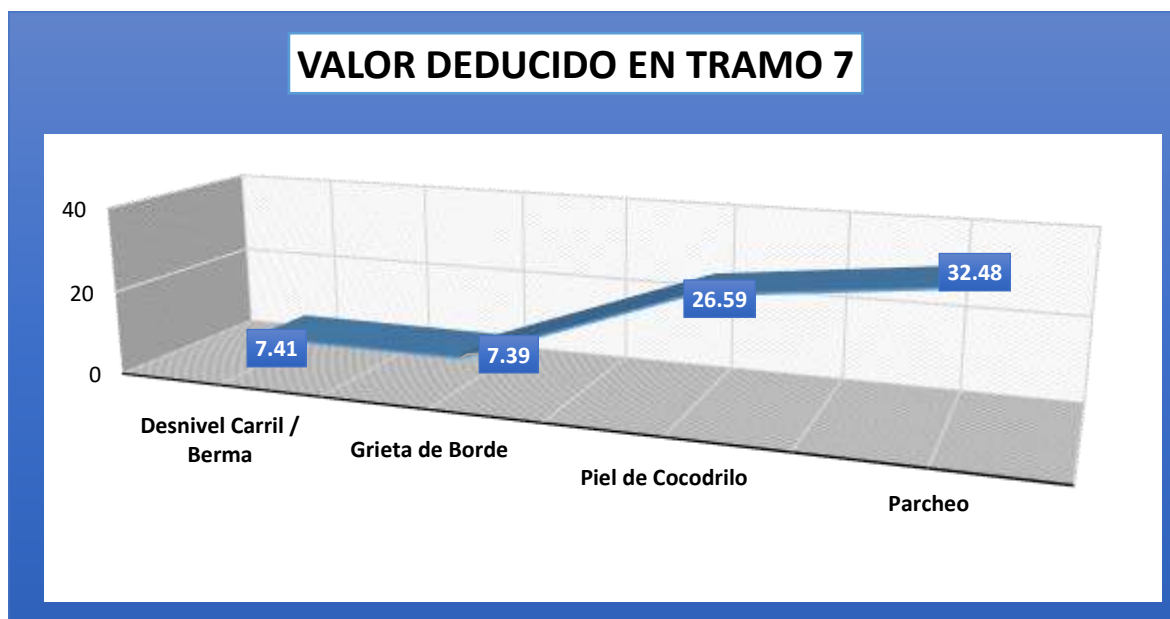
Figura 23

Se muestra el valor deducido en el tramo 7, donde el "Parcheo" presenta el mayor valor (32.48), seguido de la "Piel de Cocodrilo" (26.59). Los menores valores corresponden al "Desnivel Carril/Berma" (7.41) y la "Grieta de Borde" (7.39).

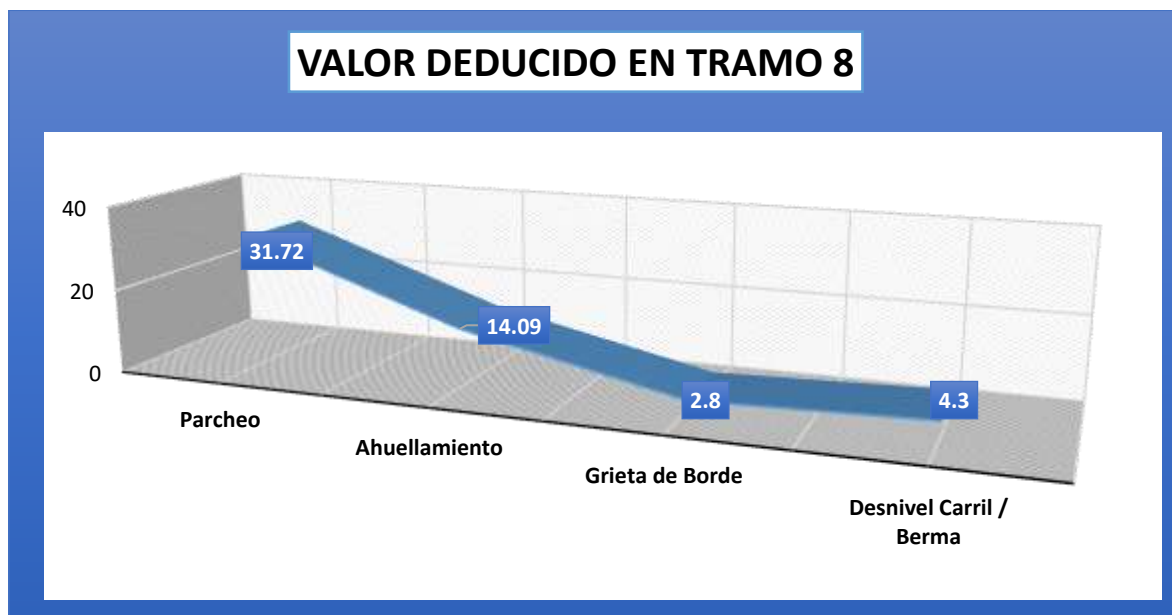
Figura 24

Se muestra el valor deducido en el tramo 8, donde el "Parcheo" presenta el mayor valor (31.72), seguido del "Ahuellamiento" (14.09). Los menores valores corresponden a la "Grieta de Borde" (2.8) y el "Desnivel Carril/Berma" (4.3).

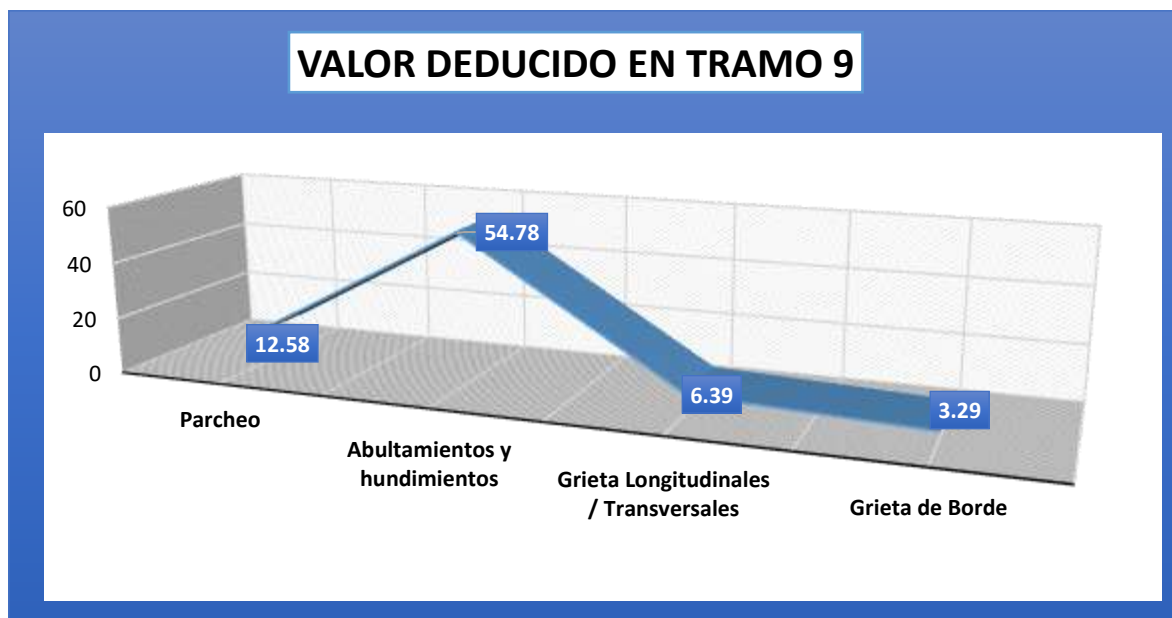
Figura 25

Se muestra el VD en el tramo 9, donde los "Abultamientos y Hundimientos" presentan el mayor valor (54.78), seguidos del "Parcheo" (12.58). Los menores valores corresponden a las "Grietas Longitudinales/Transversales" (6.39) y la "Grieta de Borde" (3.29).

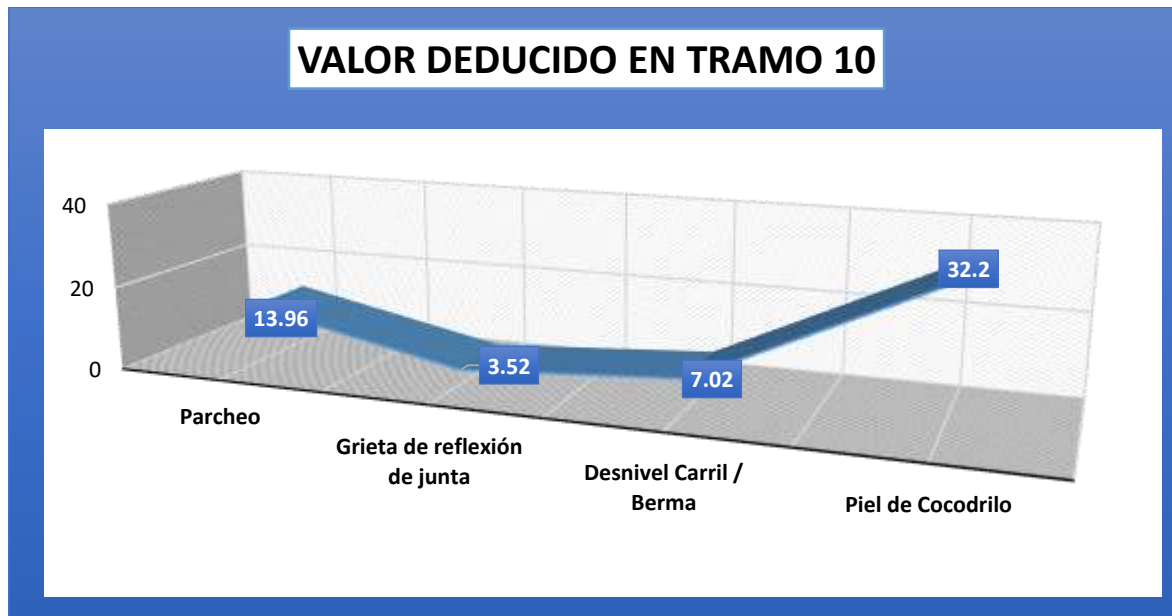
Figura 26

Se muestra el valor deducido en el tramo 10, donde la "Piel de Cocodrilo" presenta el mayor valor (32.2), seguida del "Parcheo" (13.96). Los menores valores corresponden al "Desnivel Carril/Berma" (7.02) y la "Grieta de reflexión de junta" (3.52).

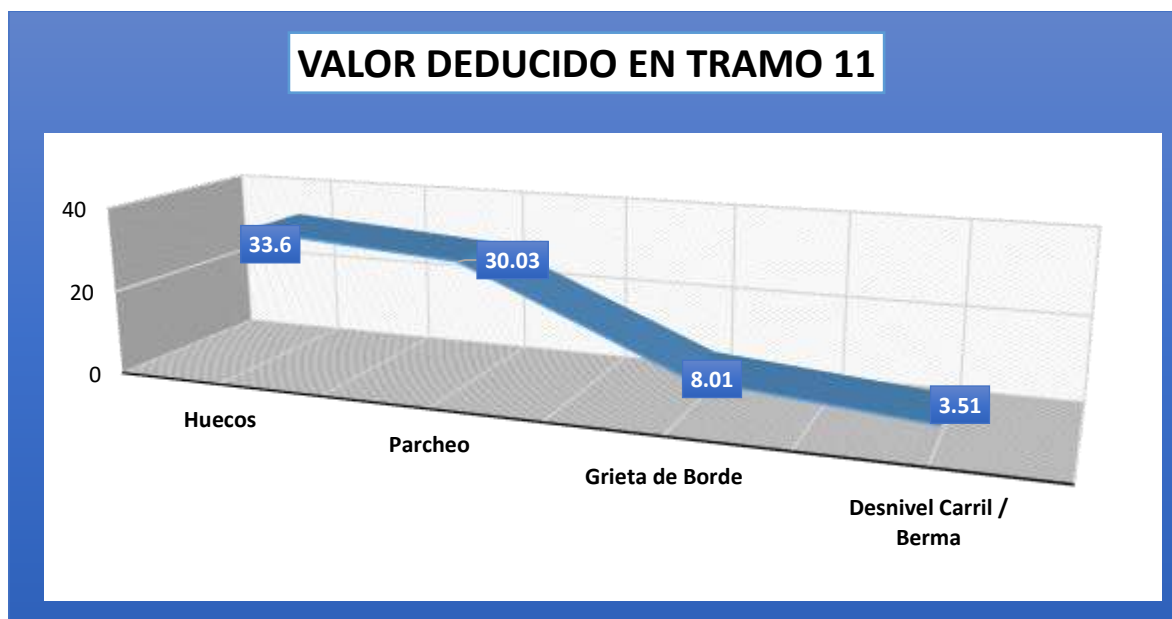
Figura 27

Se muestra el valor deducido en el tramo 11, donde los "Huecos" presentan el mayor valor (33.6), seguidos del "Parcheo" (30.03). Los menores valores corresponden a la "Grieta de Borde" (8.01) y el "Desnivel Carril/Berma" (3.51).

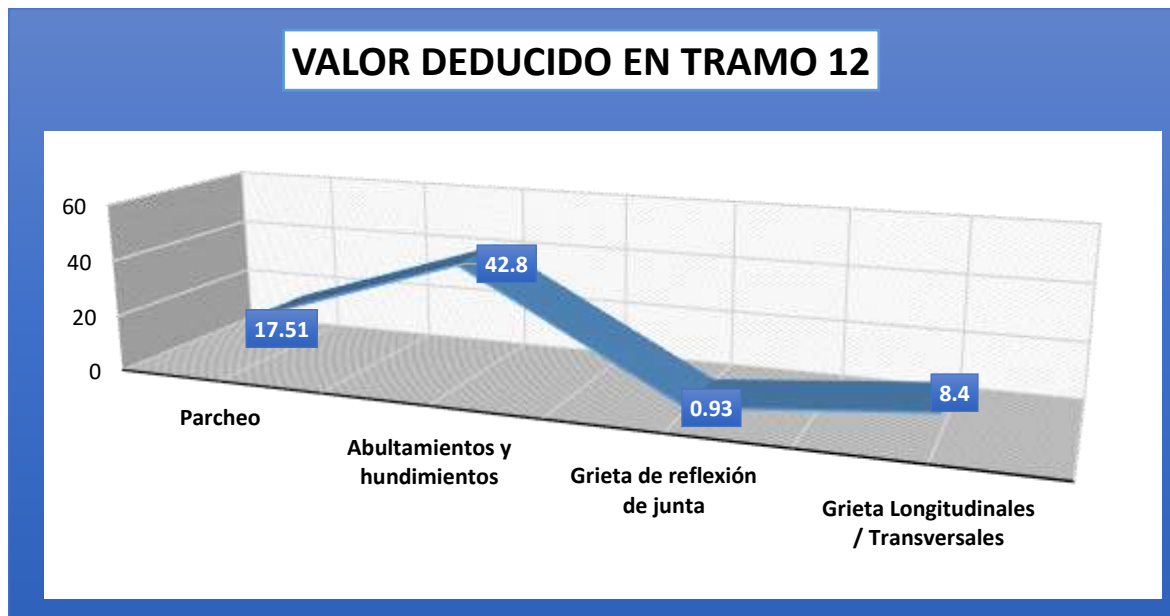
Figura 28

Se muestra el VD en el tramo 12, donde los "Abultamientos y Hundimientos" presentan el mayor valor (42.8), seguidos del "Parcheo" (17.51). Los menores valores corresponden a las "Grietas Longitudinales/Transversales" (8.4) y la "Grieta de reflexión de junta" (0.93).

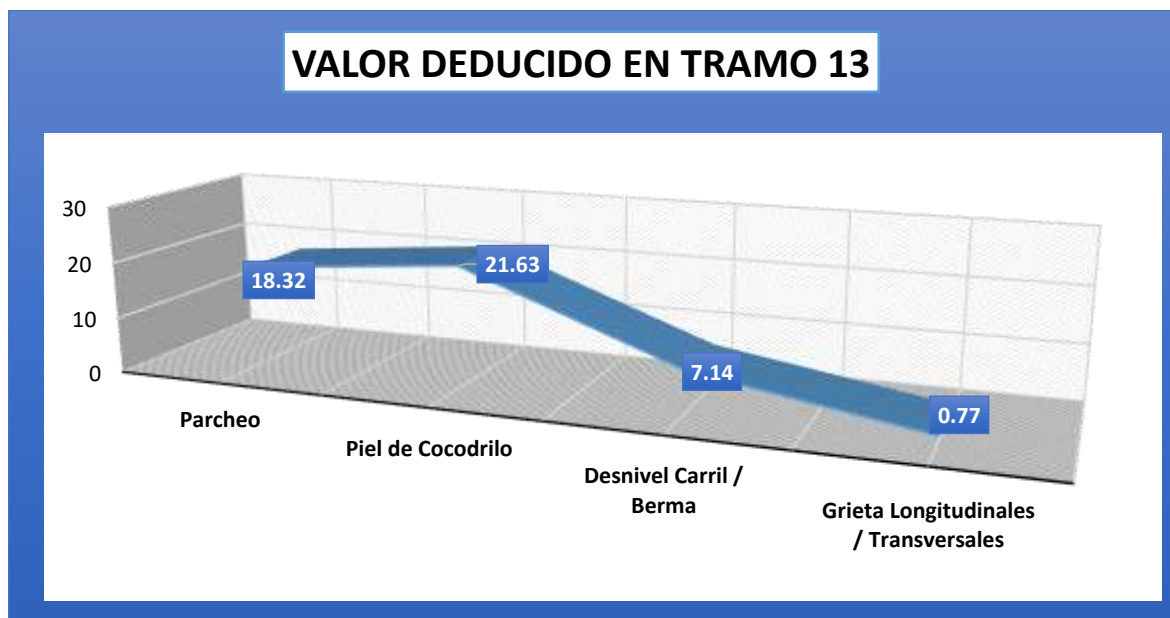
Figura 29

Se muestra el valor deducido en el tramo 13, donde la "Piel de Cocodrilo" presenta el mayor valor (21.63), seguida del "Parcheo" (18.32). Los menores valores corresponden al "Desnivel Carril/Berma" (7.14) y las "Grietas Longitudinales/Transversales" (0.77).
