UNIVERSIDAD ANDINA

**EVALUACIÓN DEL ESTADO SUPERFICIAL DEL PAVIMENTO FLEXIBLE
POR MEDIO DEL MÉTODO DE ÍNDICE DE CONDICIÓN DE
PAVIMENTO PARA LA PROPUESTA DE MEJORA DE
LA CARRETERA JULIACA - CABANILLAS 2025**

Bach. YUBERTH JHOEL ISCARRA LOZA

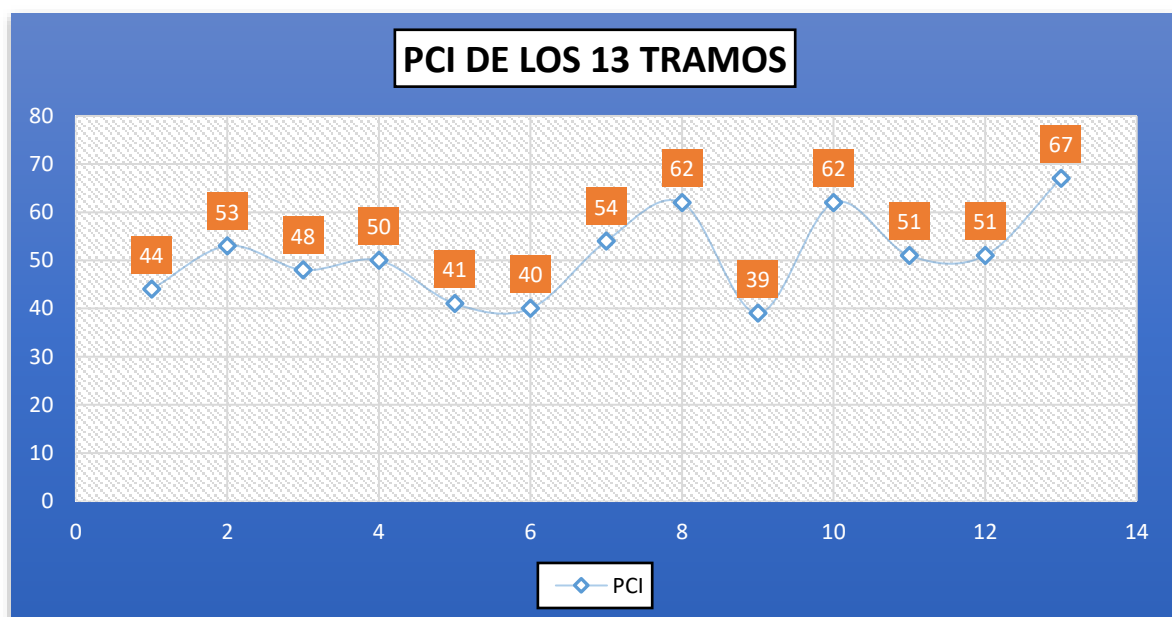
Figura 30

Se observa que el tramo con menor PCI corresponde al tramo 9 con un valor de 39, mientras que el tramo con mejor condición es el tramo 13 con un PCI de 67. En general, los valores del PCI varían entre 39 y 67, reflejando diferencias en el estado de deterioro del pavimento a lo largo de los tramos evaluados.

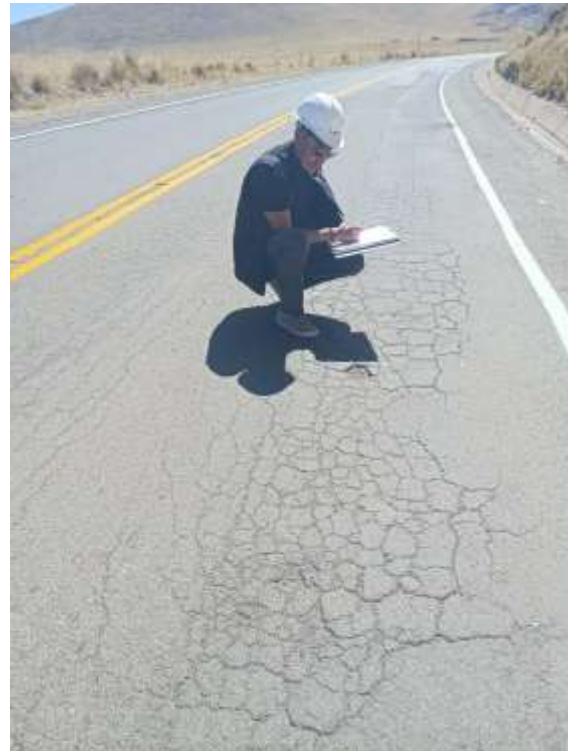
Fotografía 1. Falla piel de cocodrilo identificada.

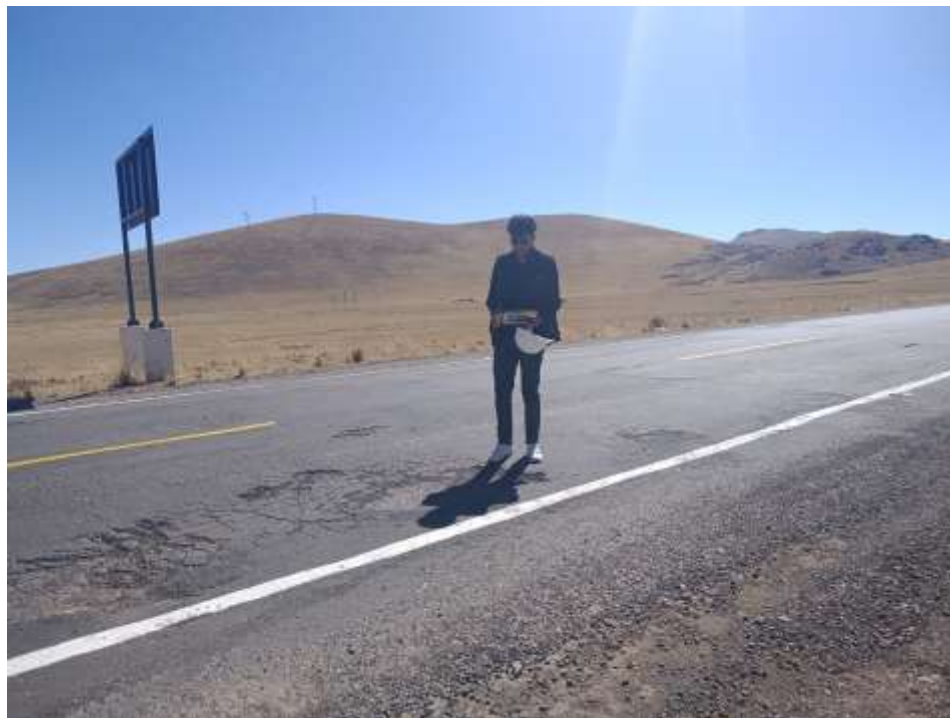
Fotografía 2. Falla Huecos.

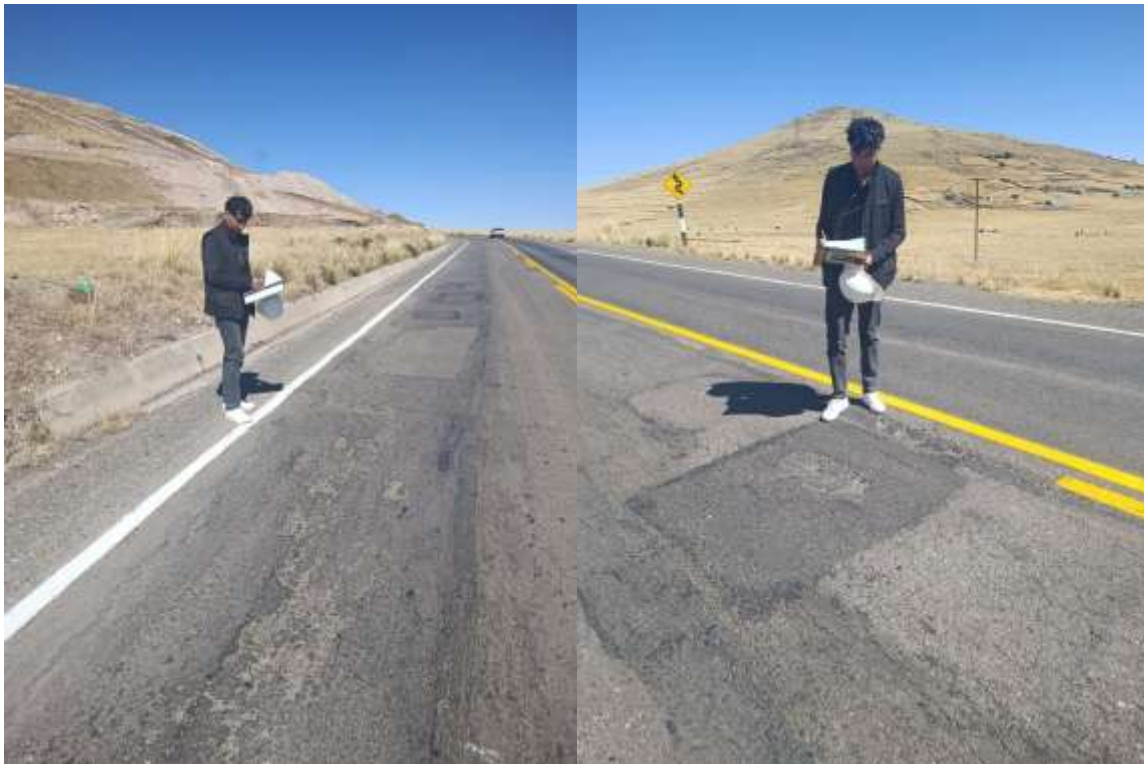
Fotografía 3. Parcheo en la vía.

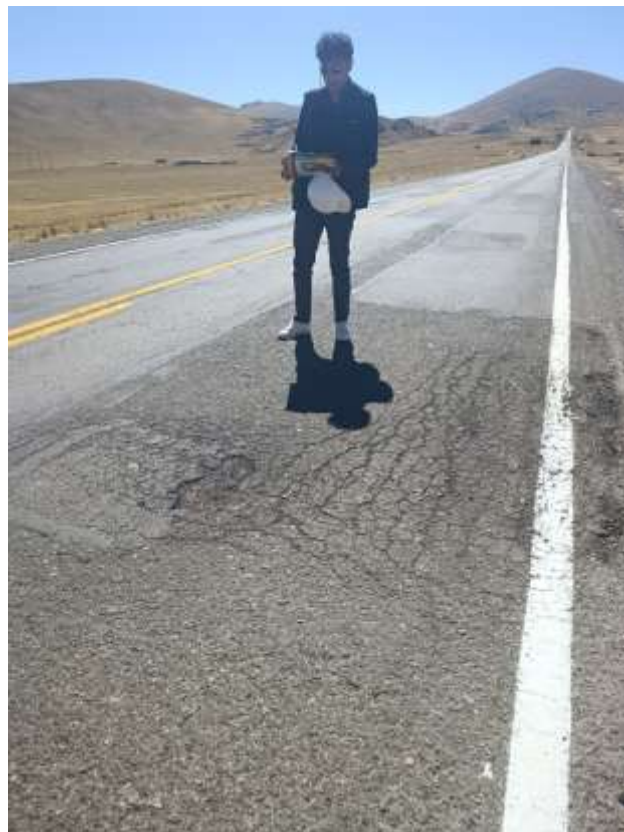
Fotografía 4. Ahuellamiento en la vía.

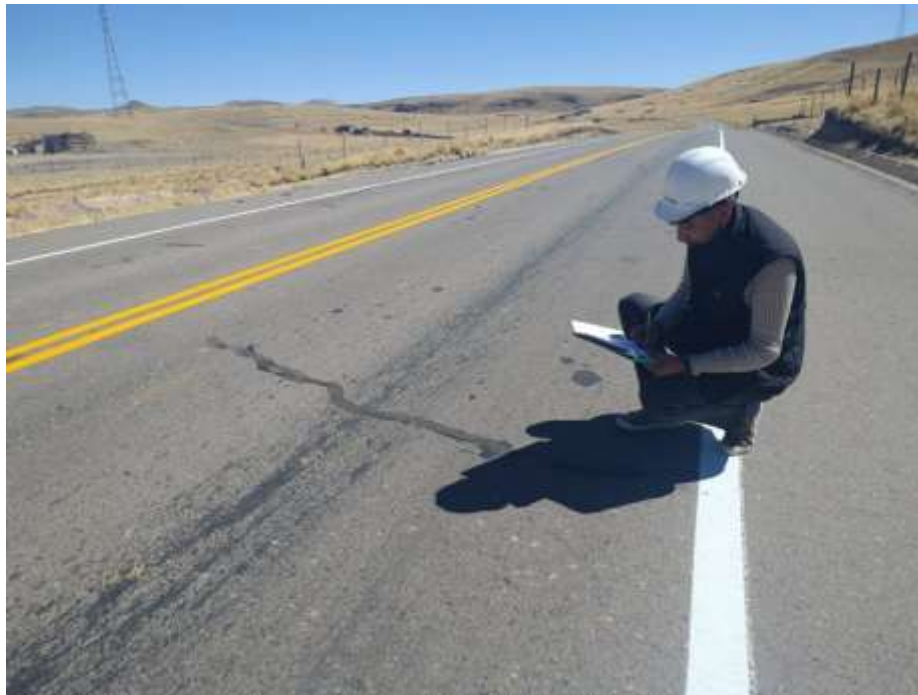
Fotografía 5. Grieta Longitudinales / Transversales en la vía.

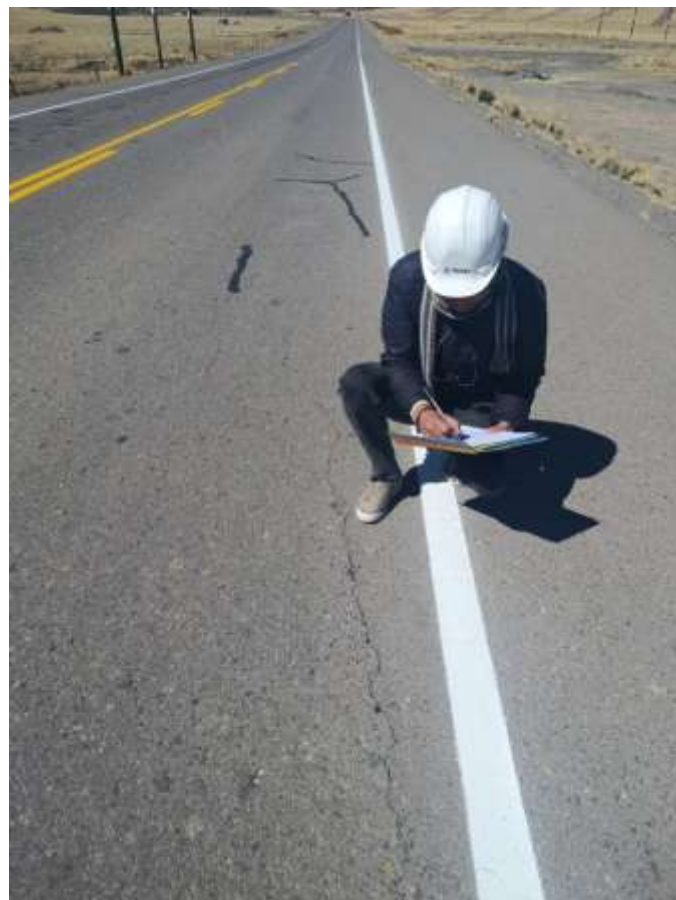
Fotografía 6. Grieta de reflexión de junta en la vía.
