**FACULTAD DE INGENIERÍAS Y CIENCIAS PURAS**

**ESCUELA PROFESIONAL DE INGENIERÍA CIVIL**

**EVALUACIÓN DEL ESTADO SUPERFICIAL POR MEDIO DE  
INSPECCIÓN VISUAL Y PROPUESTA DE PLAN DE  
MANTENIMIENTO DEL PAVIMENTO FLEXIBLE DEL  
JIRÓN APURÍMAC DEL DISTRITO DE JULIACA 2025**

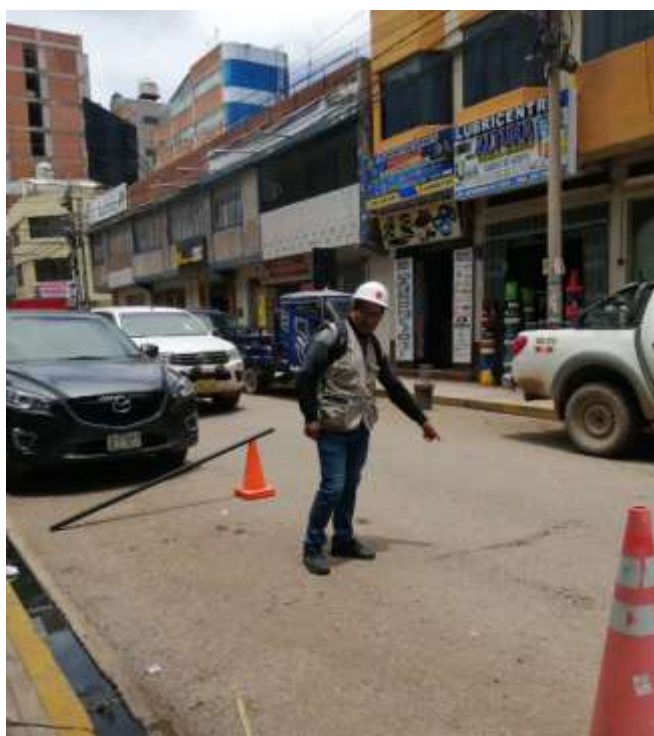
**Fotografía 1.** *Presentación de los tipos de falla en el jirón Apurímac.*

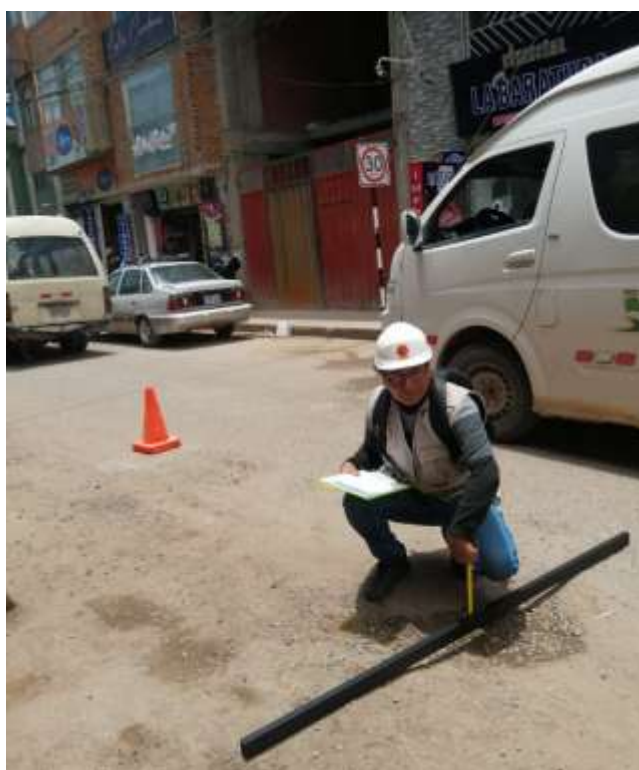
**Fotografía 2.** *Tipo de falla hueco de severidad media en la progresiva 0+076 – 0+114.*

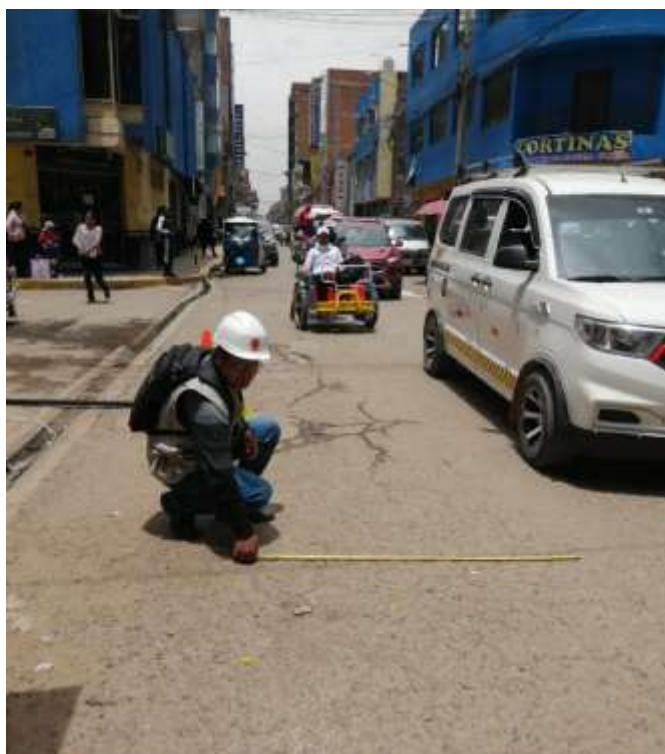
**Fotografía 3.** Tipo de falla piel de cocodrilo y fisuras transversales en severidad media.

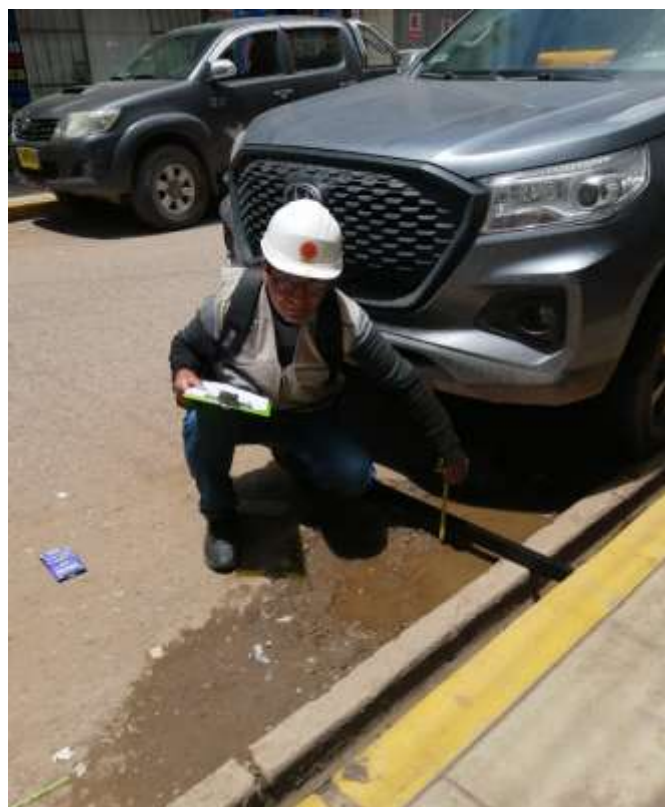
**Fotografía 4.** Tipo de fallas hueco y grieta de borde en severidad alta en la UM - 04.

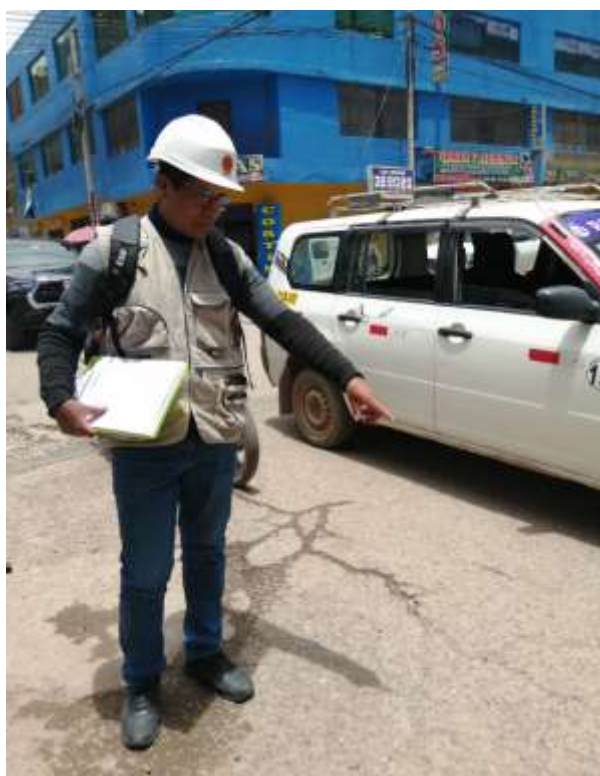
**Fotografía 5.** *Tipo de falla grietas longitudinales y transversales.*

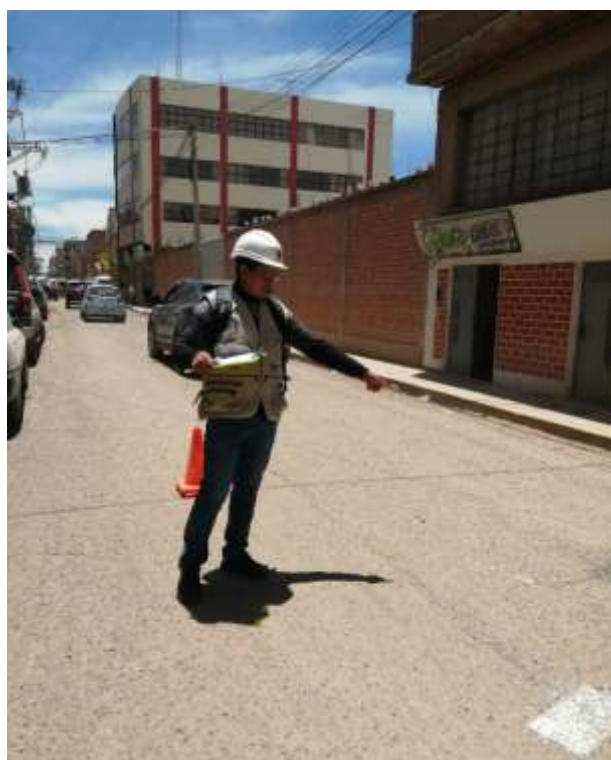
**Fotografía 6.** *Tipo de falla grieta de reflexión de junta de severidad baja.*

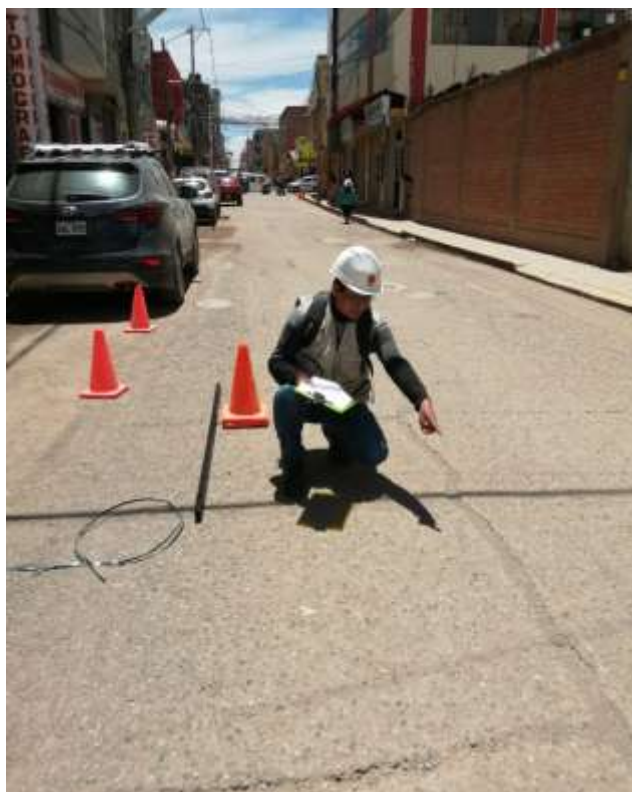
**Fotografía 7.** Tipo de falla grieta de reflexión de junta de severidad media en la UM - 07.

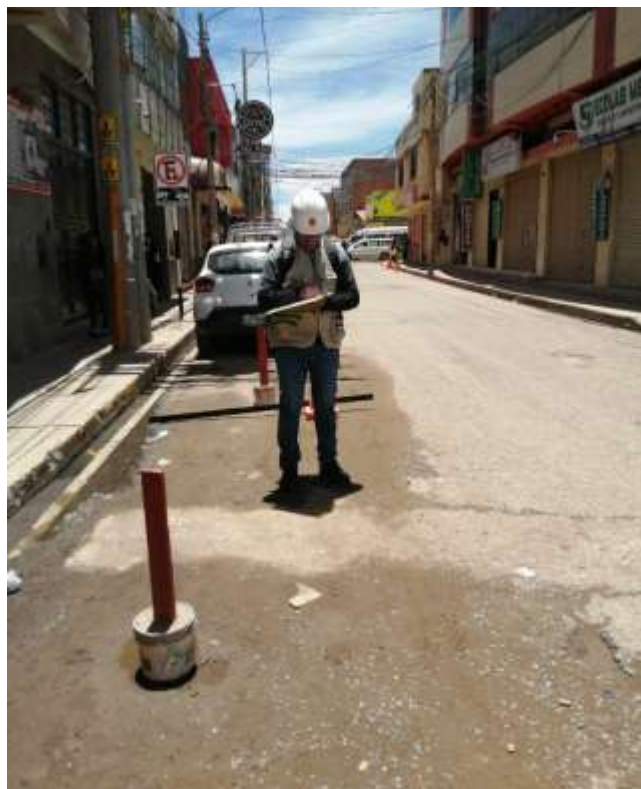
**Fotografía 8.** Tipo de fallas huecos y grietas de borde en severidad media.

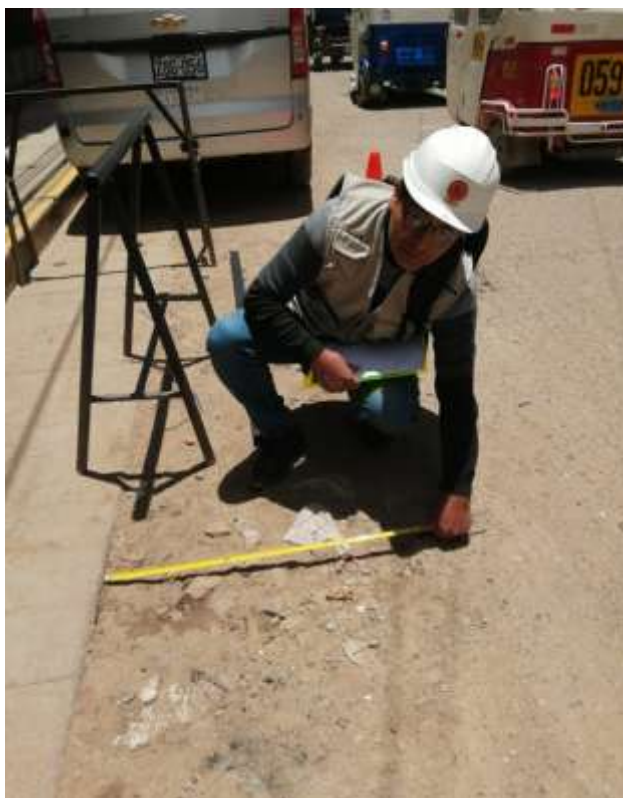
**Fotografía 9.** Tipo de falla hueco de severidad media en la progresiva 0+880 – 0+919.

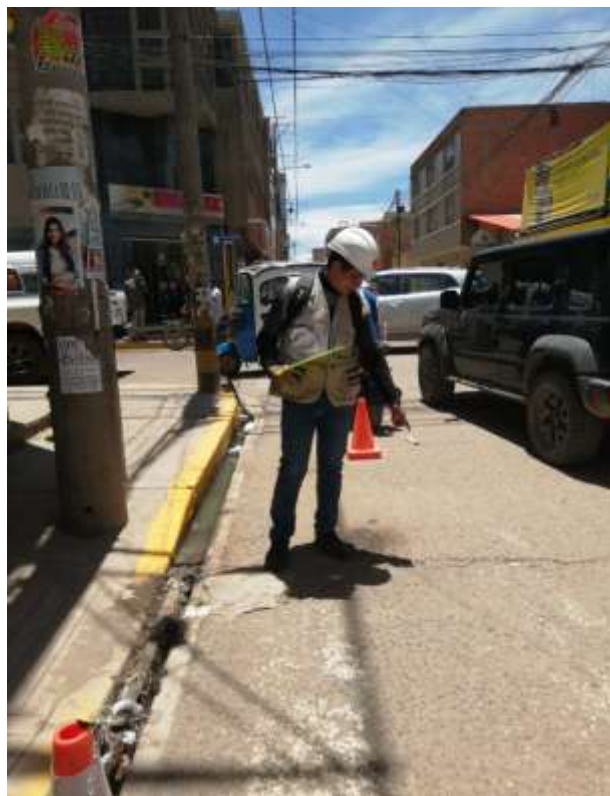
**Fotografía 10.** Tipo de fallas grietas longitudinales y transversales
