**APLICACIÓN DE LA METODOLOGÍA ÍNDICE DE CONDICIÓN DEL PAVIMENTO  
Y EL SOFTWARE ADMINISTRACIÓN Y DESARROLLO DE CARRETERAS  
4 EN LA EVALUACIÓN DE PAVIMENTOS FLEXIBLES, CASO  
AVENIDA ORGULLO AYMARA, PUNO 2024**

**TESIS PRESENTADA POR:**  
**BRAYAN RENAN CUTIPA QUISPE**

**JULIACA – PERÚ**  
**2025**

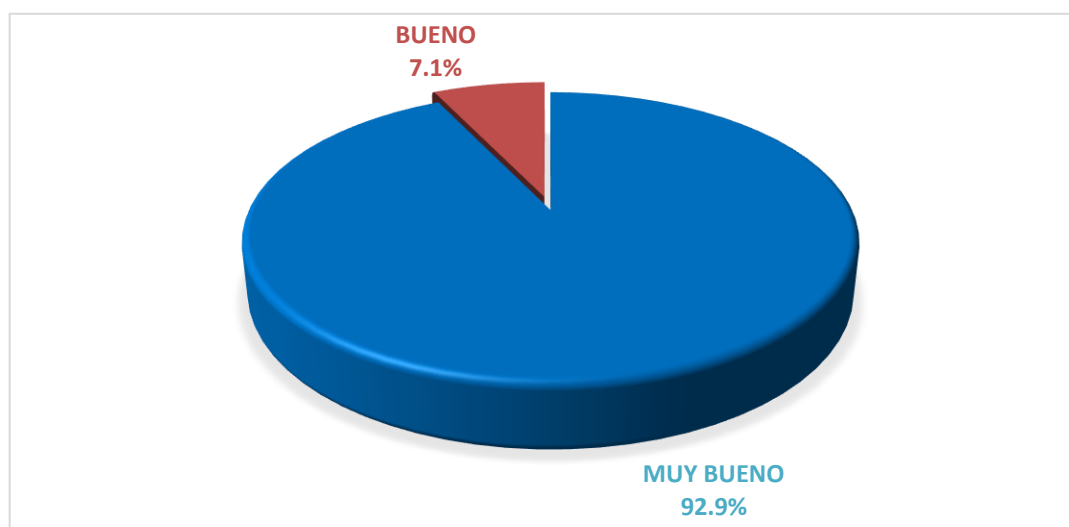
**Figura 41.**

*Estado de las unidades de muestreo – PCI – Av. Orgullo Aymara.*

Para concluir el método P C I, se llevó a cabo una media de los resultados de P C I de las UM de la Av. Orgullo Aymara - Puno con el fin de encontrar el estado de la vía. Se consiguieron valores numéricos de 74.34 que señalan una clasificación muy positiva de la situación del pavimento.

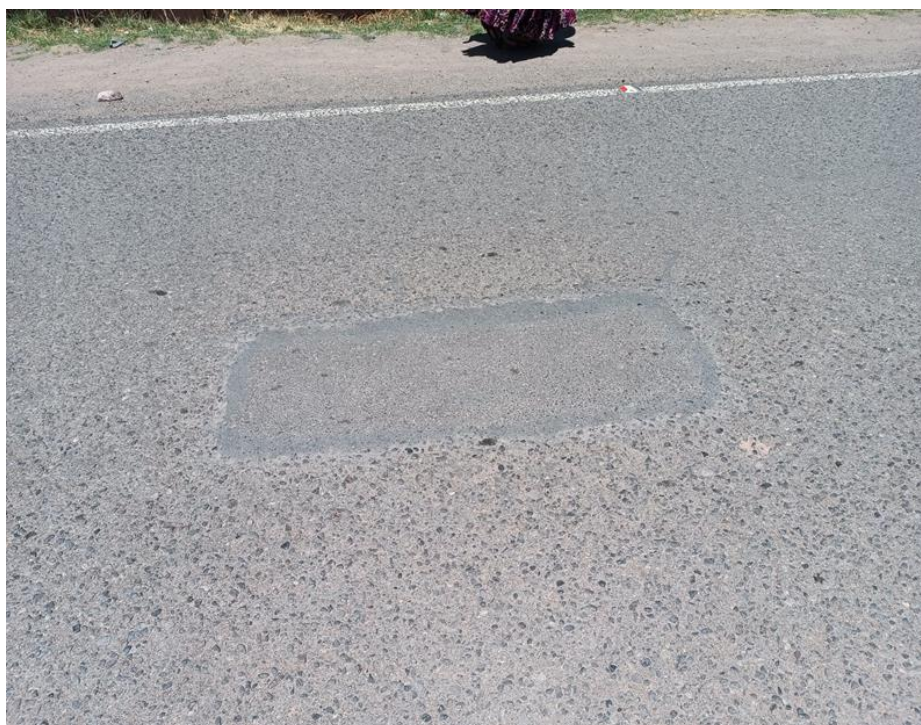
Fig. G.2 Falla Parcheo en la Av. Orgullo Aymara

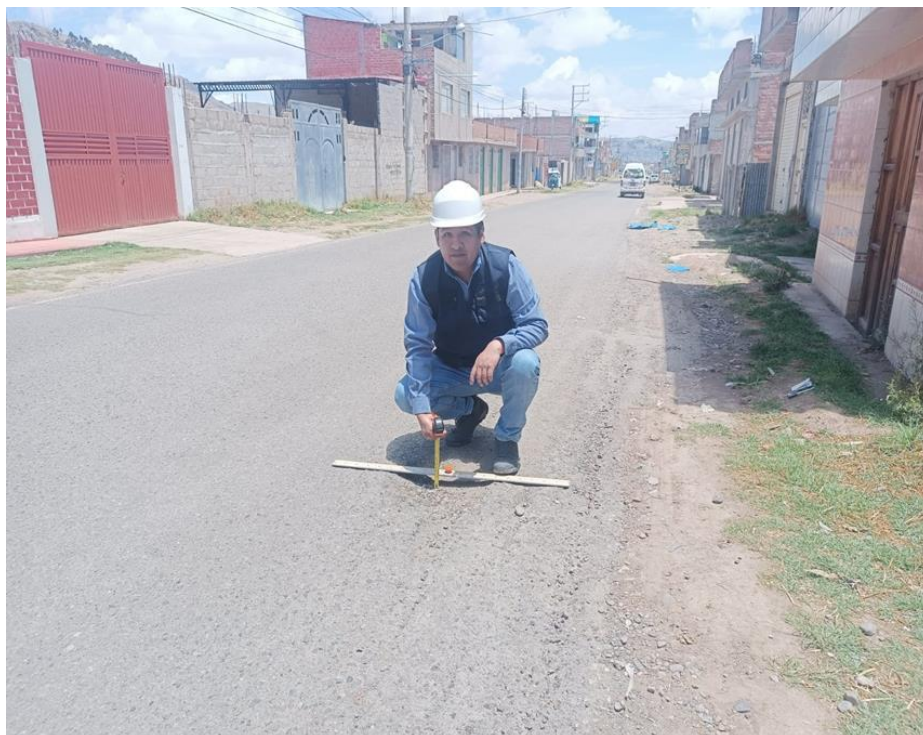
Fig. G.3 Falla depresión en la Av. Orgullo Aymara

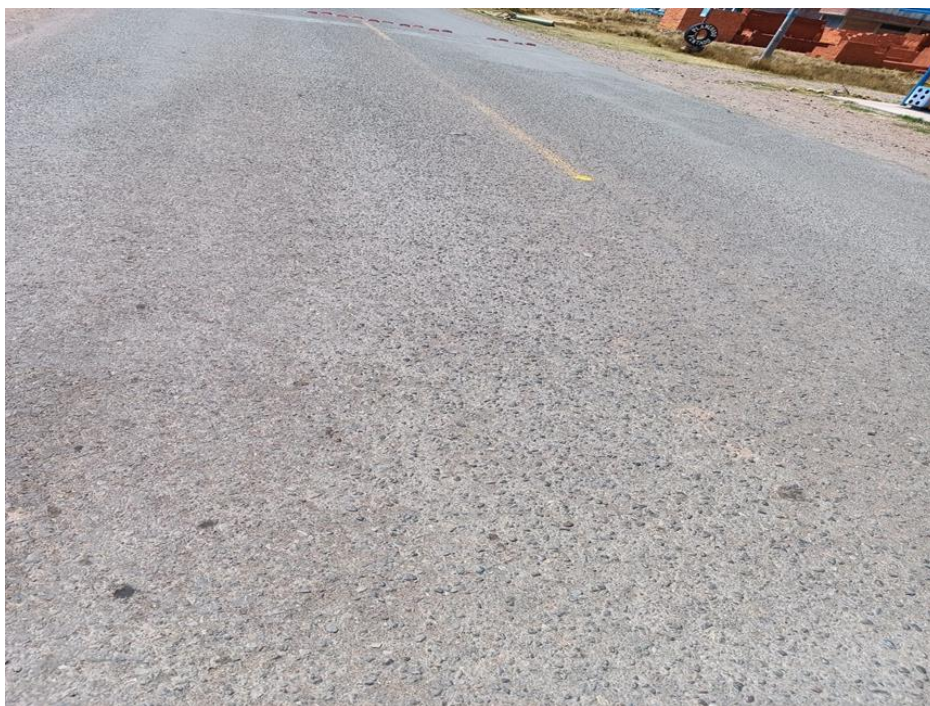
Fig. G.4 Falla pulimento de agregados en la Av. Orgullo Aymara

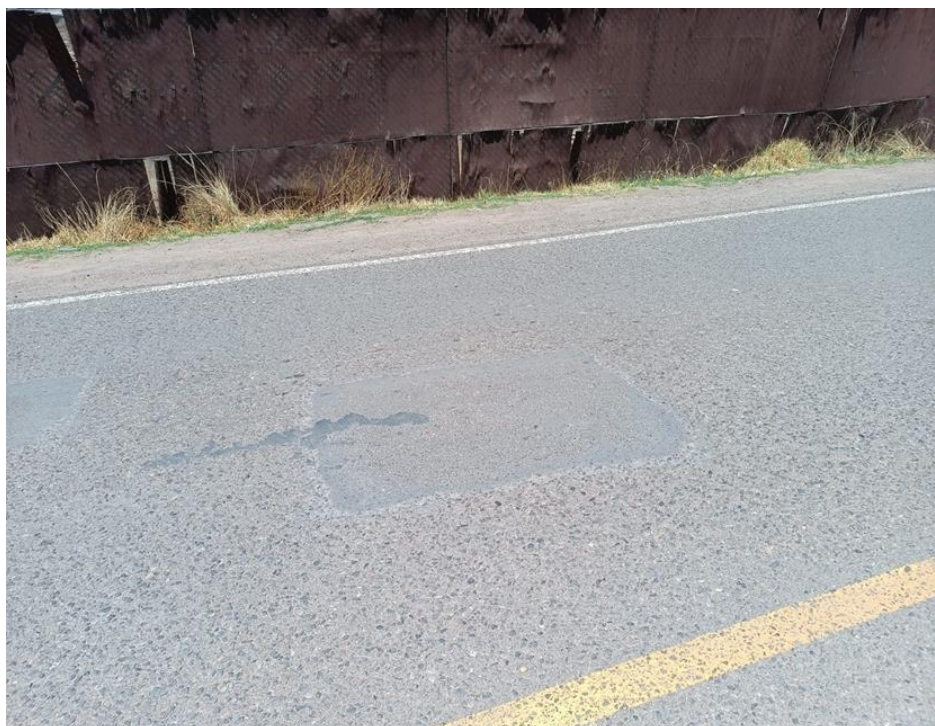
Fig. G.5 Falla parcheo en la Av. Orgullo Aymara

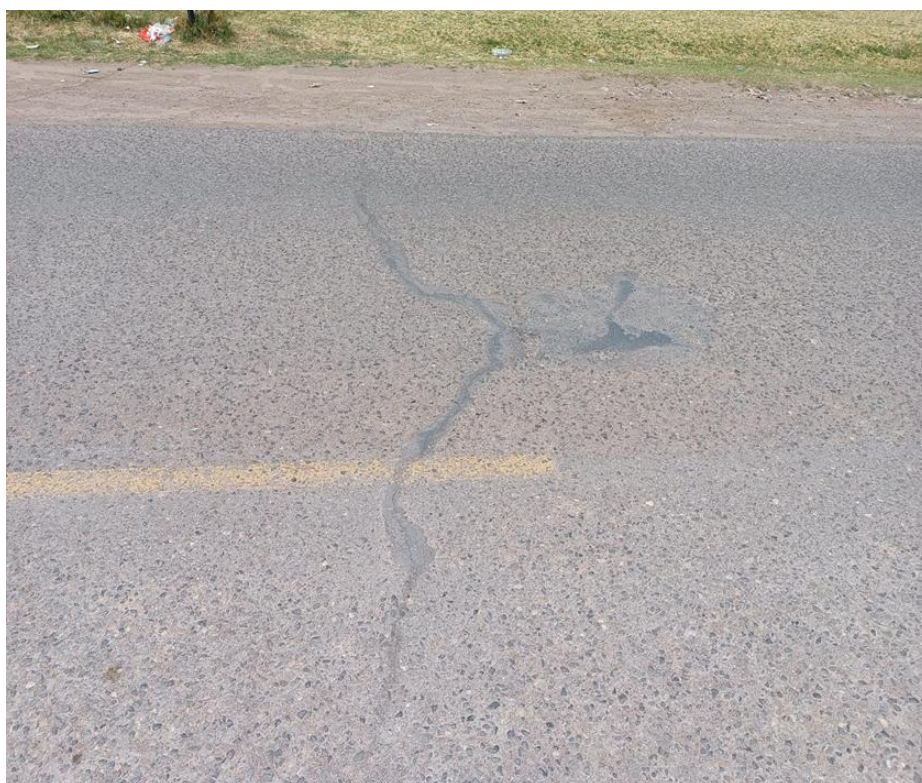
Fig. G.6 Falla grieta longitudinal y transversal en la Av. Orgullo Aymara

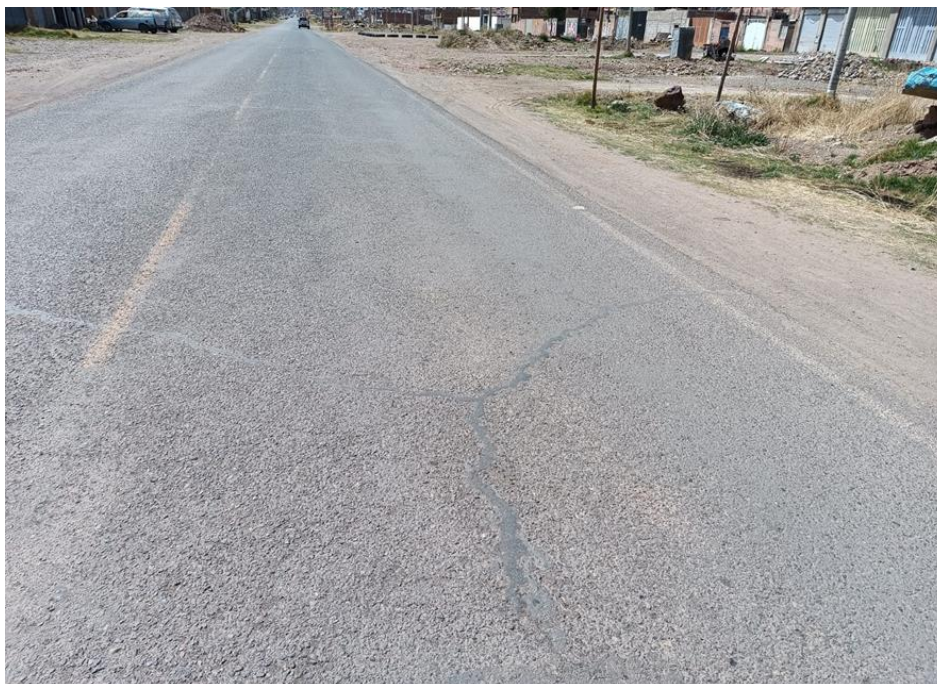
Fig. G.7 Falla grieta longitudinal y transversal en la Av. Orgullo Aymara

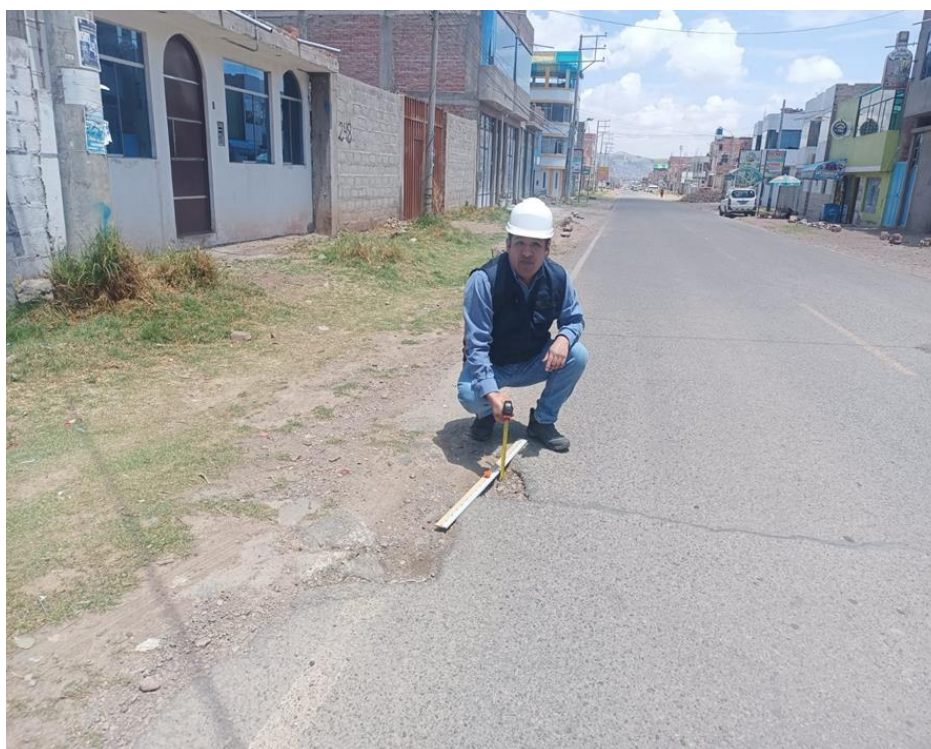
Fig. G.8 Falla Depresión en la Av. Orgullo Aymara
