**DIAGNÓSTICO DE LA EFICIENCIA DE TRANSFERENCIA DE CARGA Y SU
INFLUENCIA EN LA CONDICIÓN DE LA LOSA DEL PAVIMENTO RIGIDO DEL
JIRÓN NICOLAS DE PIEROLA TRAMO AVENIDA CIRCUNVALACION
- JIRON SANTA LUCIA DE LA CIUDAD DE JULIACA 2023**

**TESIS PRESENTADA POR:
DENIS HUANCOLLO QUISPE**

**PARA OPTAR EL GRADO ACADÉMICO DE
MAESTRO EN INGENIERÍA CIVIL
MENCIÓN: GEOTECNIA Y TRANSPORTES**

**JULIACA – PERÚ
2024**

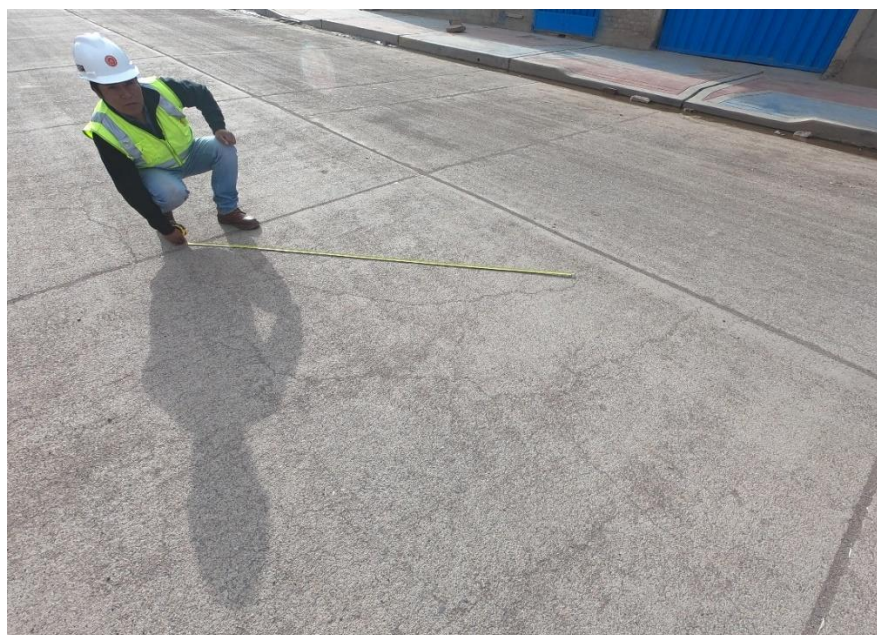
Figura 26

Para la identificación de las fallas y su severidad se siguió la metodología de PCI descrita en el marco teórico; esto se muestra en la siguiente figura, N° 26 de nuestro formato, que muestra las fallas encontradas en la prueba M 01.

Falla Grieta de esquina

Como ejemplo se empleara la falla grieta de esquina el cual tiene una severidad leve.

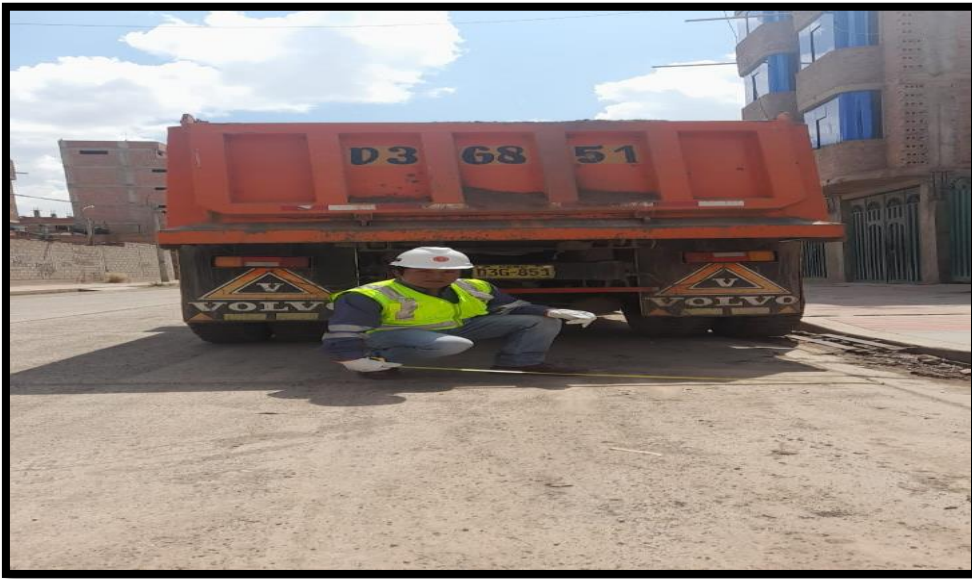
Ubicación para la toma de las deflexiones
