**EVALUACIÓN DE LA EFICIENCIA EN LA TRANSFERENCIA DE  
CARGAS EN JUNTAS Y SU INFLUENCIA EN EL ESTADO  
DE LA LOSA DEL PAVIMENTO RÍGIDO DEL JIRÓN  
CONIMA DE LA CIUDAD DE JULIACA**

**Bach. RENE MAMANI CUSILAYME**

**JULIACA - PERÚ**

**2025**

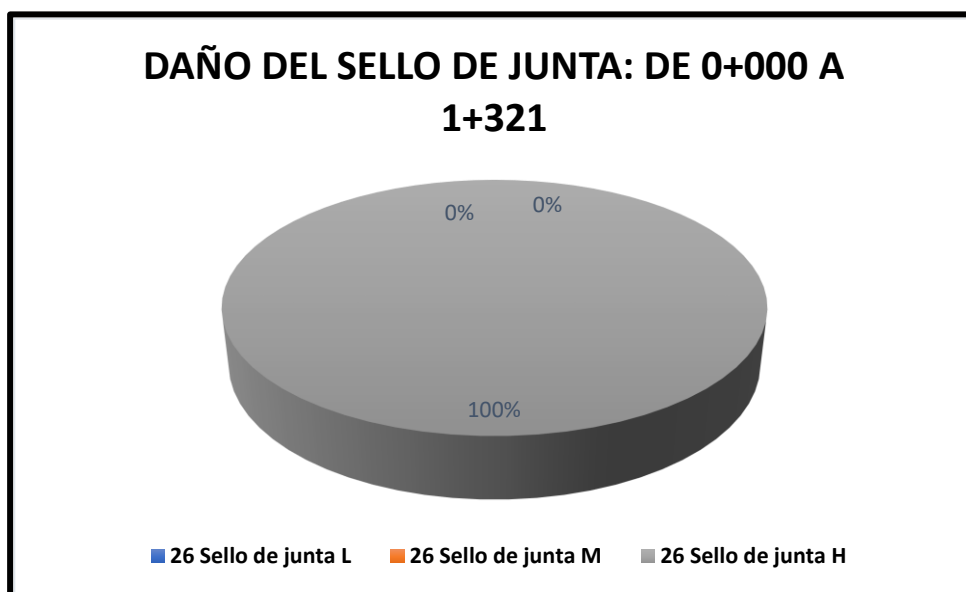
**Figura 20**

*Sello de juntas en todas las áreas*

No se encontró sellante en ninguna de las juntas evaluadas durante el estudio del estado de la condición de juntas en pavimentos rígidos. Según la norma PCI D6433-18, esto significa que el sellado ha sufrido daños importantes. Por lo tanto, el sellado de la junta se considera deficiente, lo que afecta negativamente a la funcionalidad de la junta. En ausencia

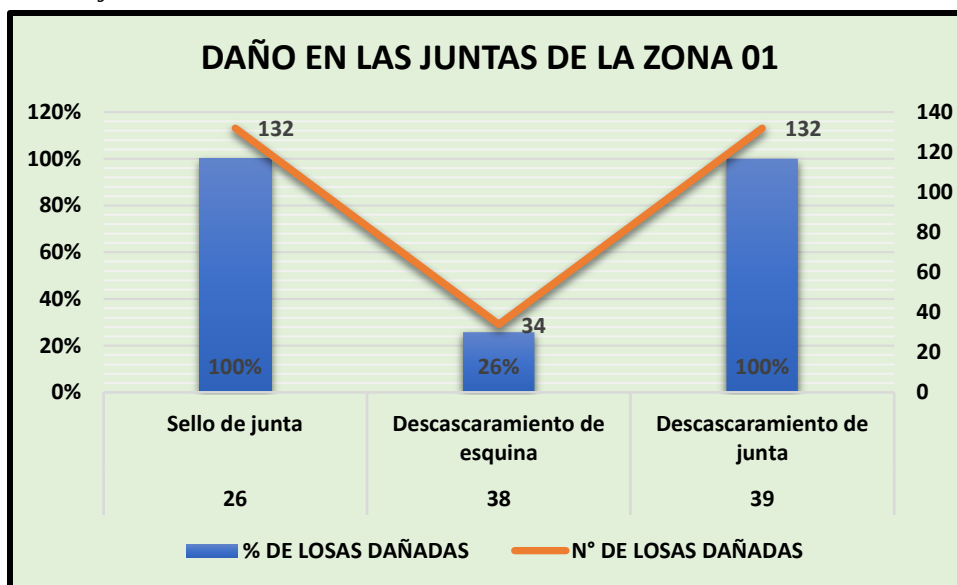
**Figura 21**

*Daño en juntas de zona 01*

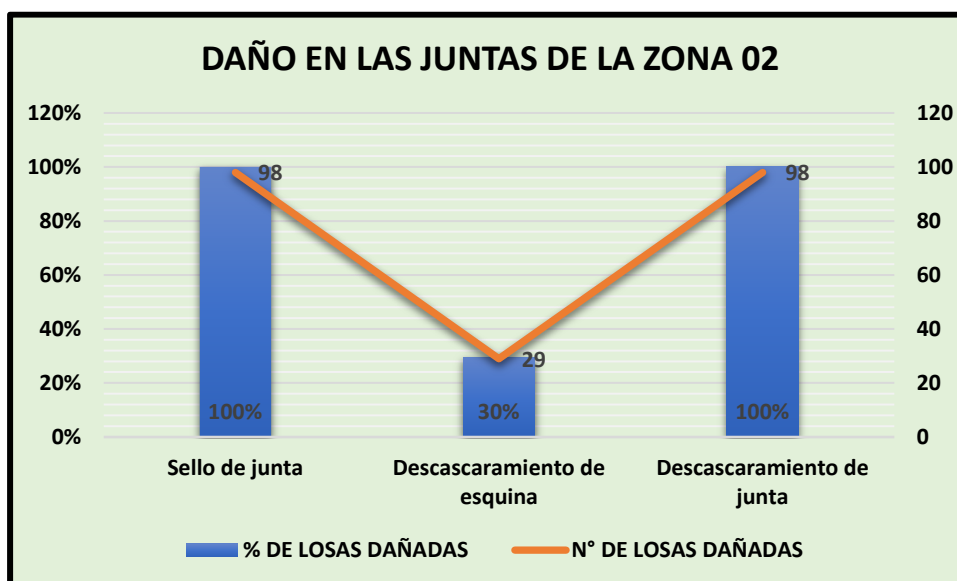
**Figura 22**

- El (PCI) de 49,01 indica que la calidad del pavimento en la zona 02 es deficiente. En los párrafos siguientes se ofrece un análisis exhaustivo de la densidad de los daños en las juntas:

*Daño en juntas de zona 02*

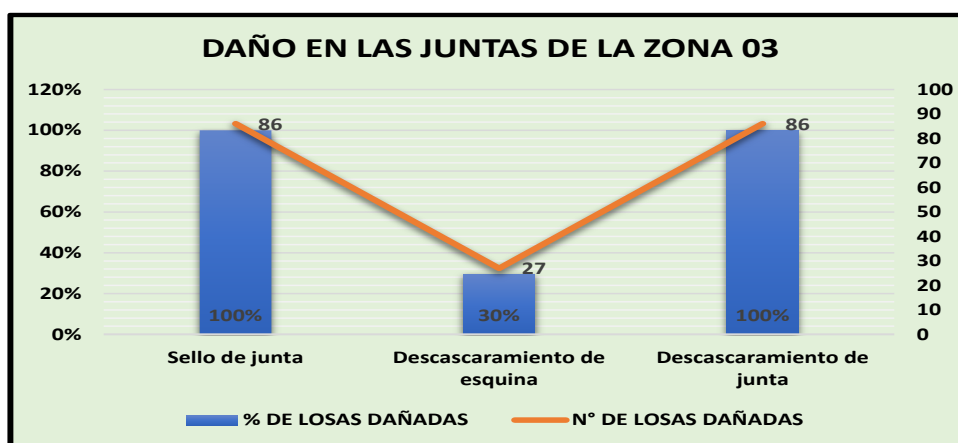
**Figura 23.**

- El (PCI) de 67,35 indica que la calidad del pavimento en la zona 03 es deficiente.

*Daño en juntas de zona 03*

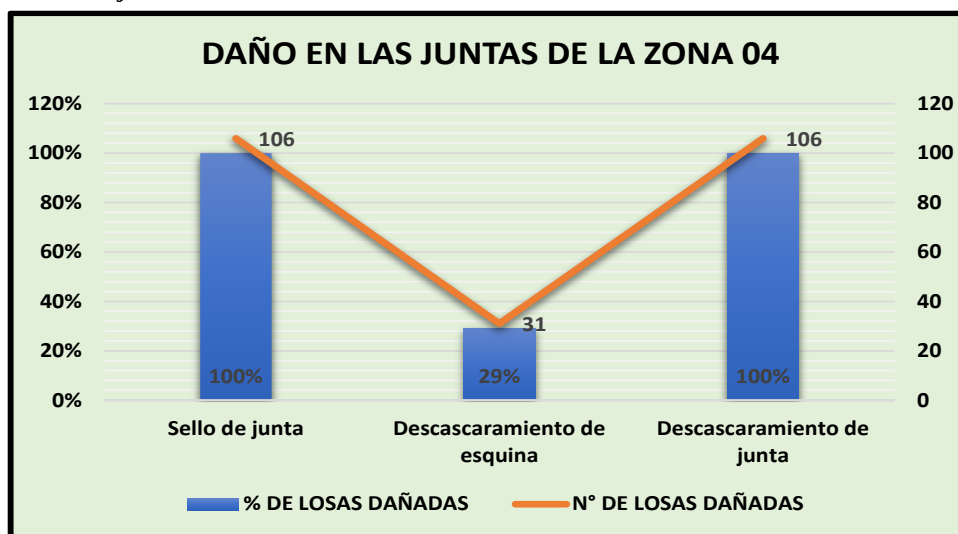
**Figura 24**

- El (PCI) de 57,85 indica que la calidad del pavimento en la zona 04 es deficiente. En los párrafos siguientes se ofrece un análisis exhaustivo de la densidad de los daños en las juntas:

*Daño en juntas de zona 04*

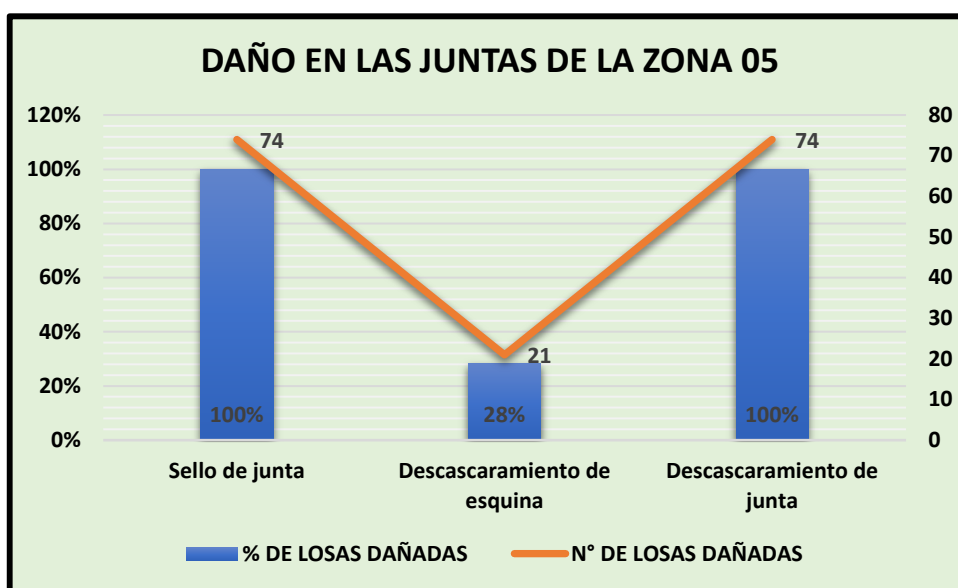
**Figura 25**

- Con un índice de estado del firme (ICP) de 62,98, los resultados de la muestra muestran que la calidad del firme en la zona 05 no es muy buena. En los párrafos siguientes se presenta un examen en profundidad de las densidades de las lesiones en los juntas:

*Daño en juntas de zona 05*

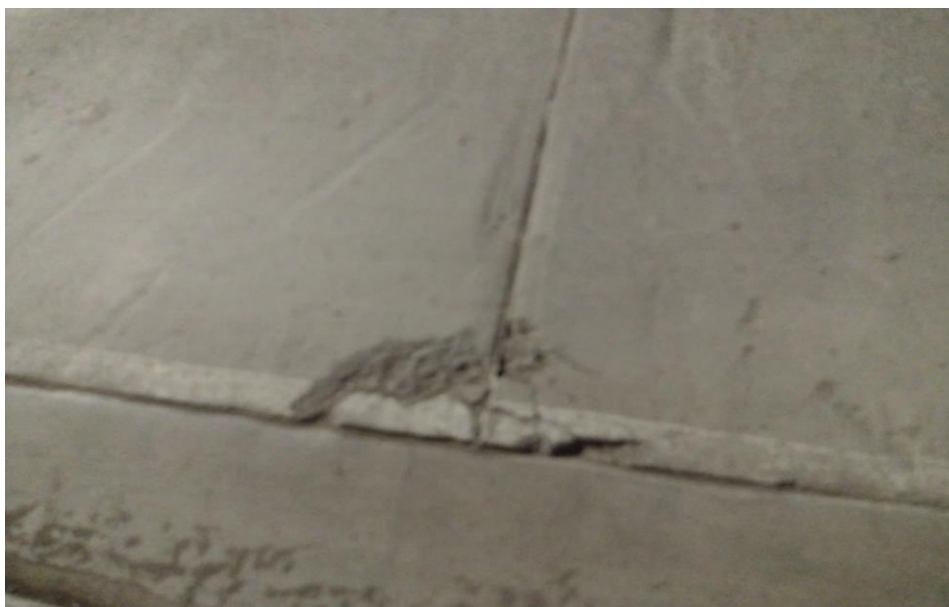
**FOTO N° 02:** Descascaramiento de Esquina

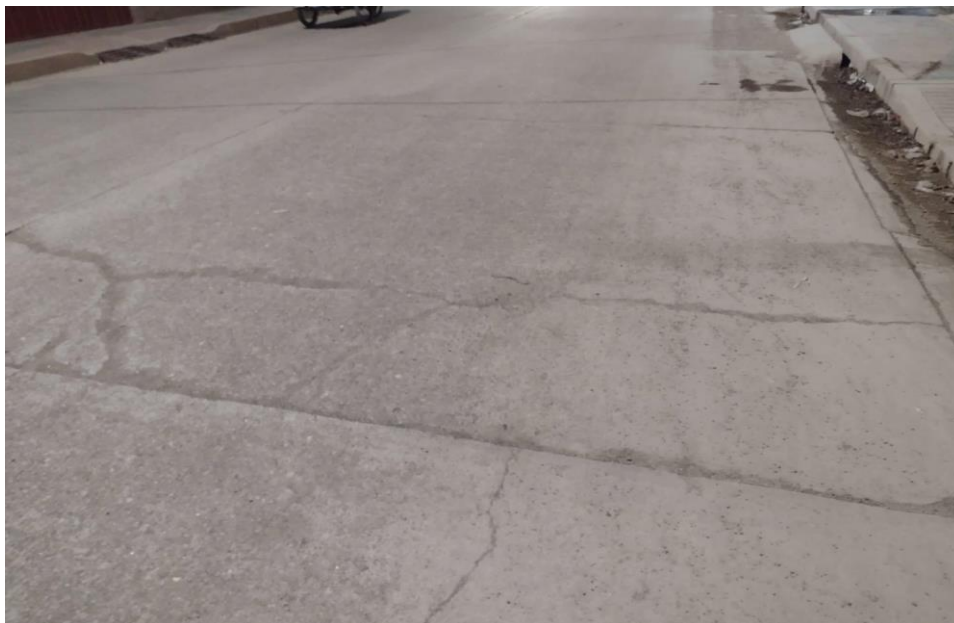
**FOTO N° 03:** Losa separada

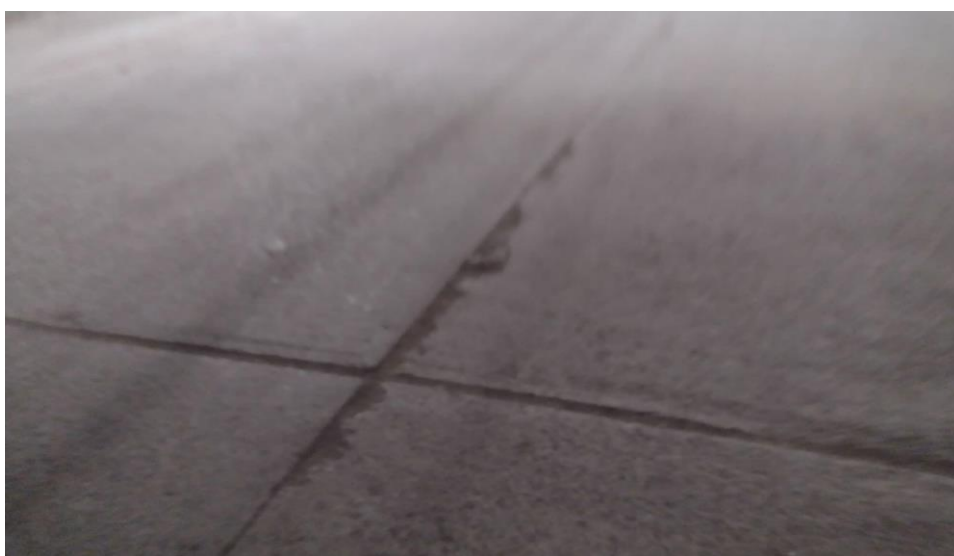
**FOTO N° 04:** Perjuicio del sello de junta

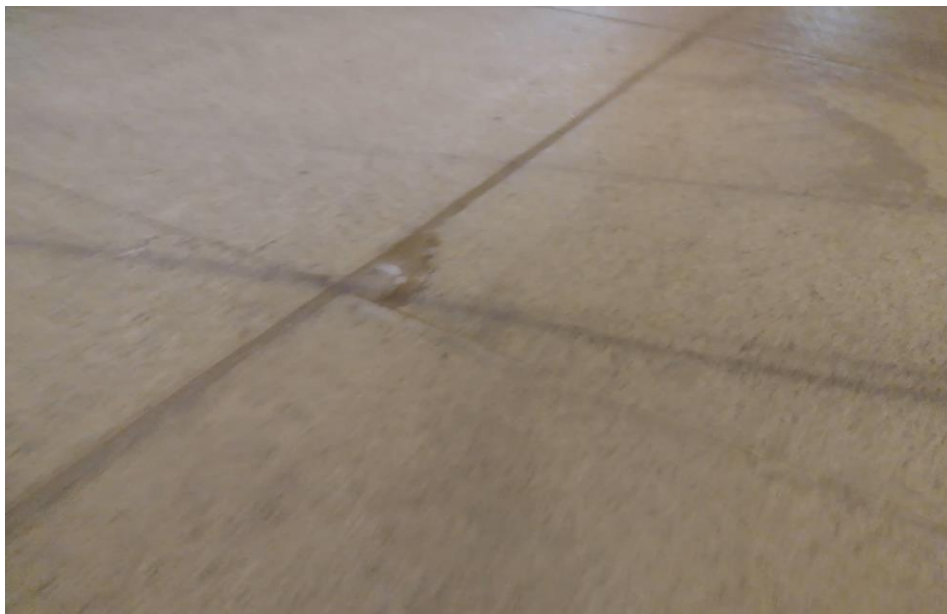
**FOTO N° 05:** Daño del sello de junta

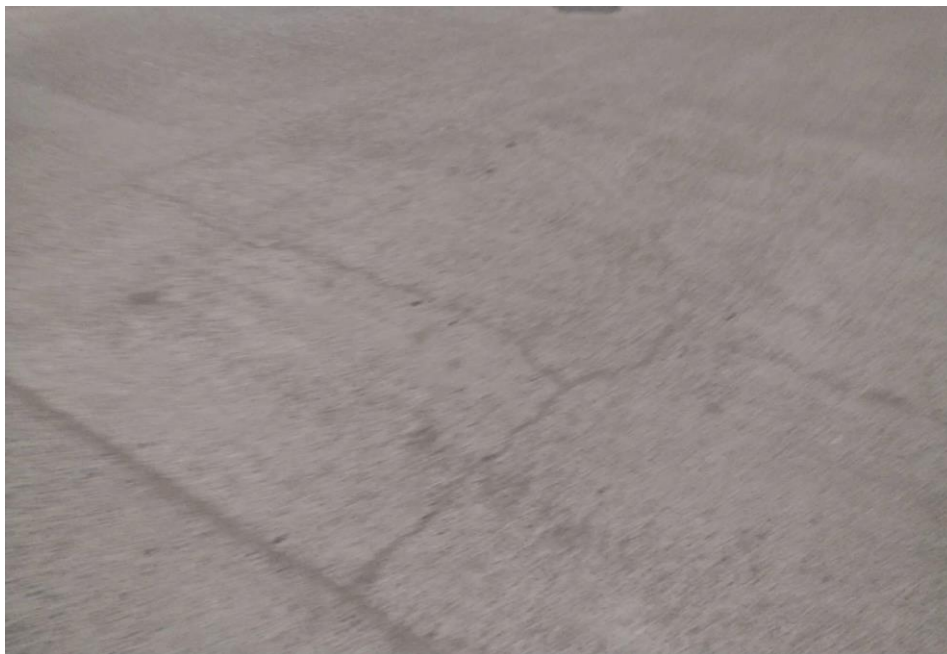
**FOTO N° 07:** fisura lineal y escala en paño

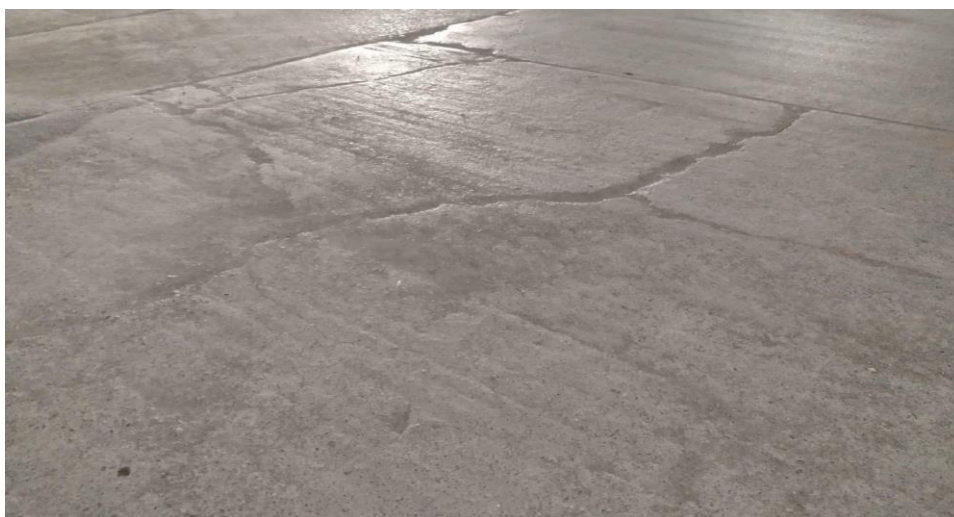
**FOTO N° 10:** Deterioro por Punzonamiento
