**EVALUACIÓN DE LA CONDICIÓN ACTUAL DE PAVIMENTOS
FLEXIBLES MEDIANTE ÍNDICE DE CONDICIÓN DE
PAVIMENTO Y PROPUESTA DE SOLUCIÓN PARA LA VÍA
DE SALIDA LAMPA DE LA CIUDAD DE JULIACA 2024**

TESIS PRESENTADA POR:

Bach. TITO APAZA CHAMBI

2024

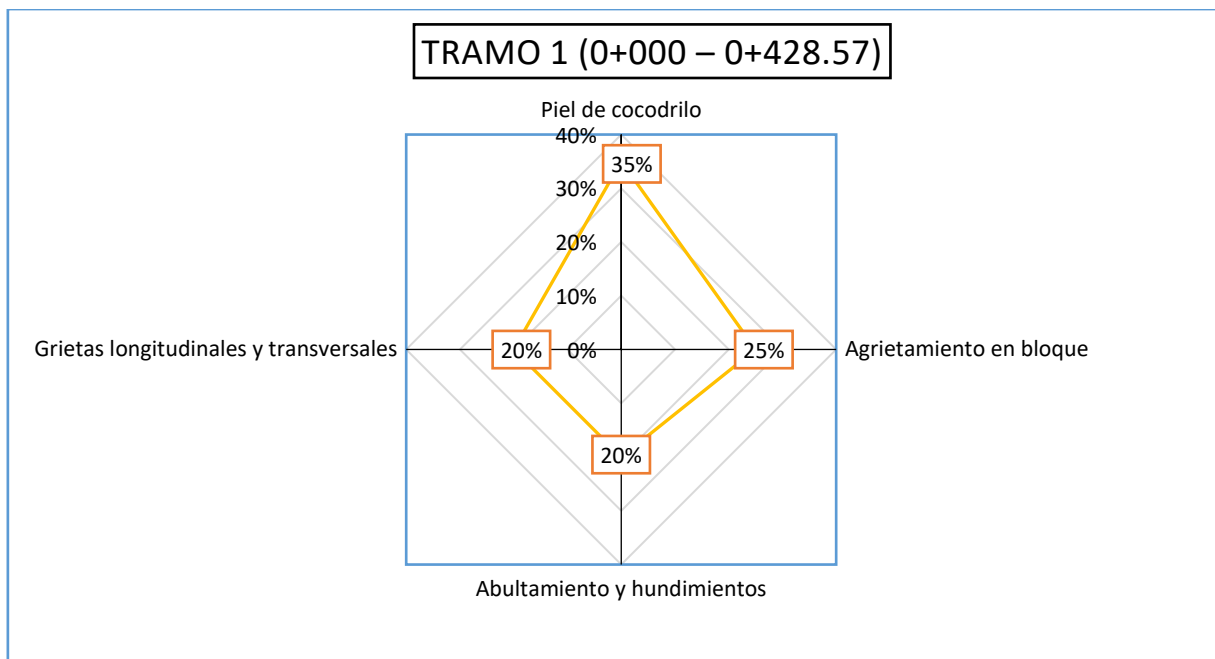
Figura 6

La Figura muestra un gráfico radar del Tramo 1 (Km 0+000 a Km 0+428.57), destacando las fallas principales. Las proporciones afectadas son: piel de cocodrilo (35%), agrietamiento en bloque (25%), abultamiento y hundimientos (20%) y grietas longitudinales y transversales (20%).

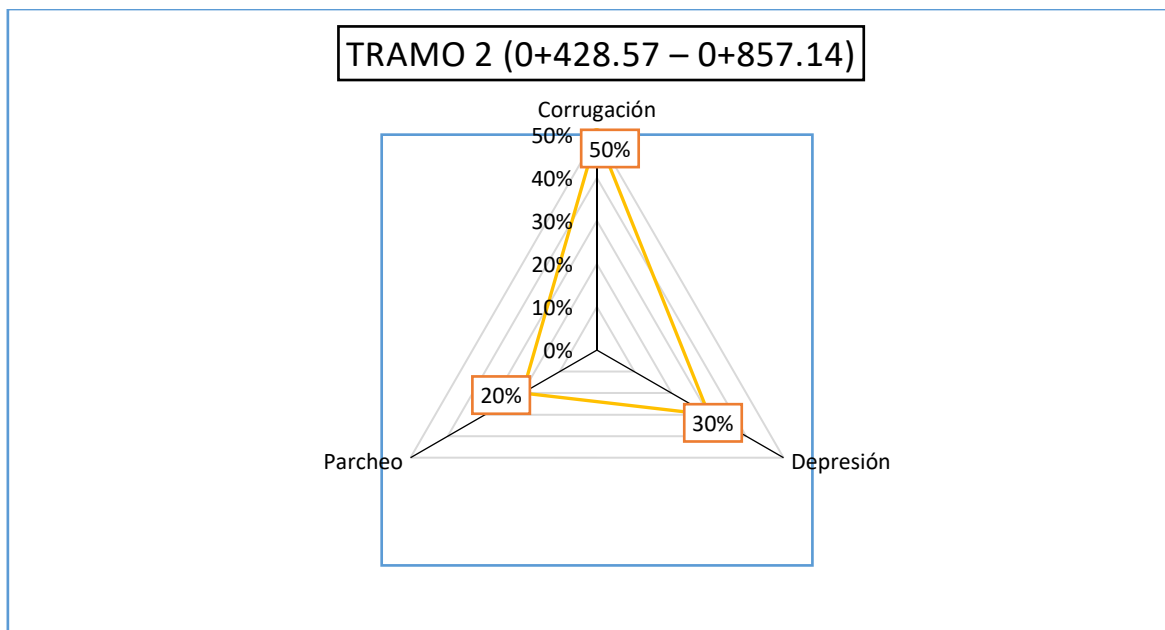
Figura 7

La Figura muestra un gráfico radar que registra las fallas en el Tramo 2 (Km 0+428.57 a Km 0+857.14). Las principales fallas son corrugación (50%), depresión (30%) y parcheo (20%), representando visualmente las proporciones afectadas en cada categoría. El gráfico facilita la comparación del impacto de cada falla en el tramo.

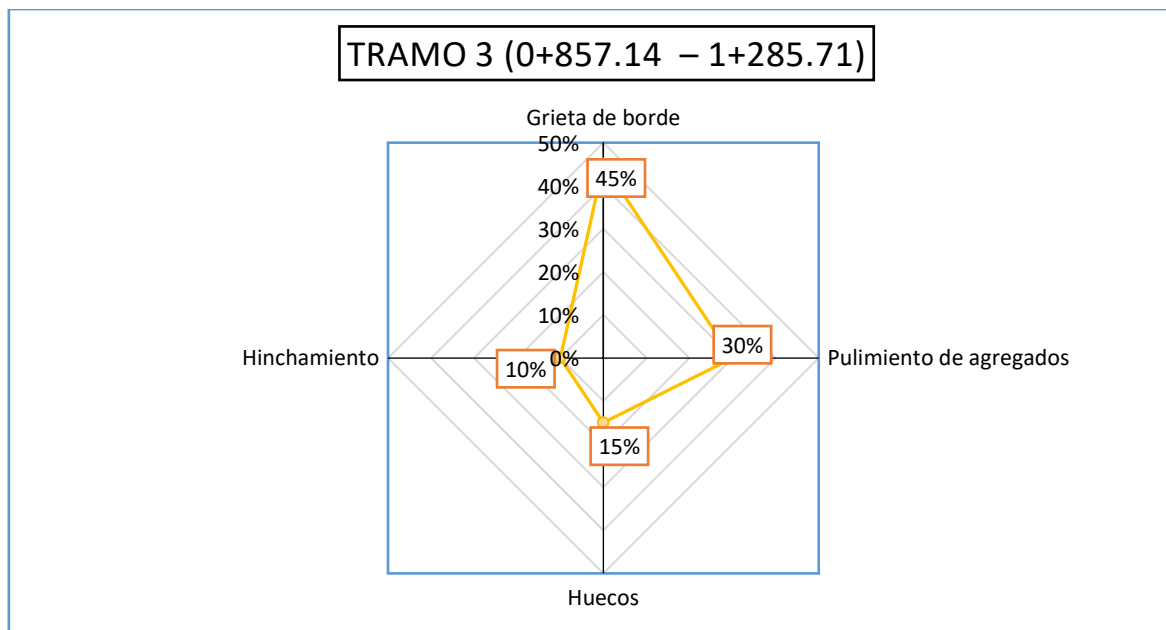
Figura 8

La Figura presenta un gráfico radar que registra las fallas en el Tramo 3 (Km 0+857.14 a Km 1+285.71). Las principales fallas son grieta de borde (45%), pulimiento de agregados (30%), huecos (15%) e hinchamiento (10%).

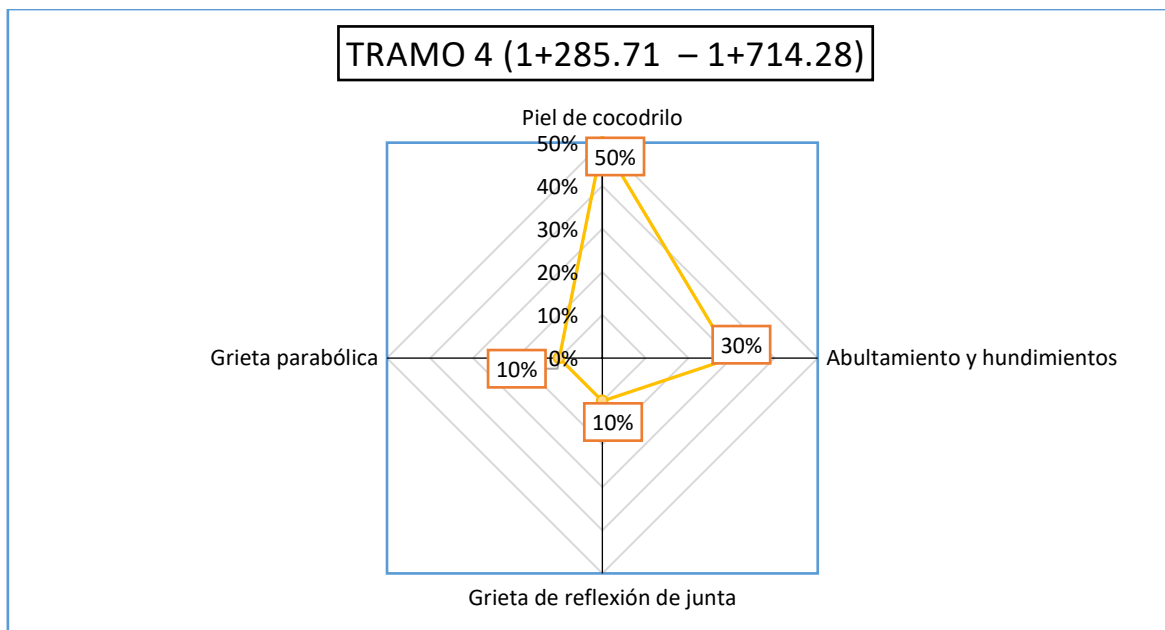
Figura 9

La Figura presenta un gráfico radar que registra las fallas en el Tramo 4 (Km 1+285.71 a Km 1+714.28). Las principales fallas son piel de cocodrilo (50%), abultamiento y hundimientos (30%), y grietas de reflexión de junta y parabólica (10% cada una).

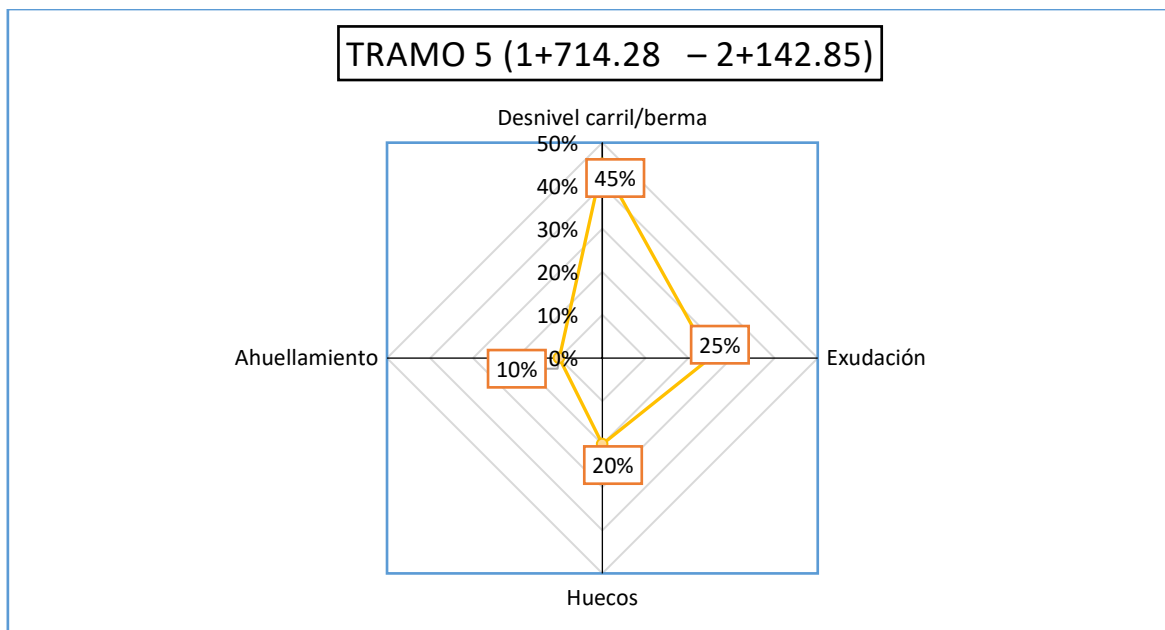
Figura 10

La Figura presenta un gráfico radar que registra las fallas en el Tramo 5 (Km 1+714.28 a Km 2+142.85). Las principales fallas son desnivel carril/berma (45%), exudación (25%), huecos (20%) y ahuellamiento (10%). El gráfico permite comparar visualmente la proporción afectada por cada tipo de falla en el tramo.

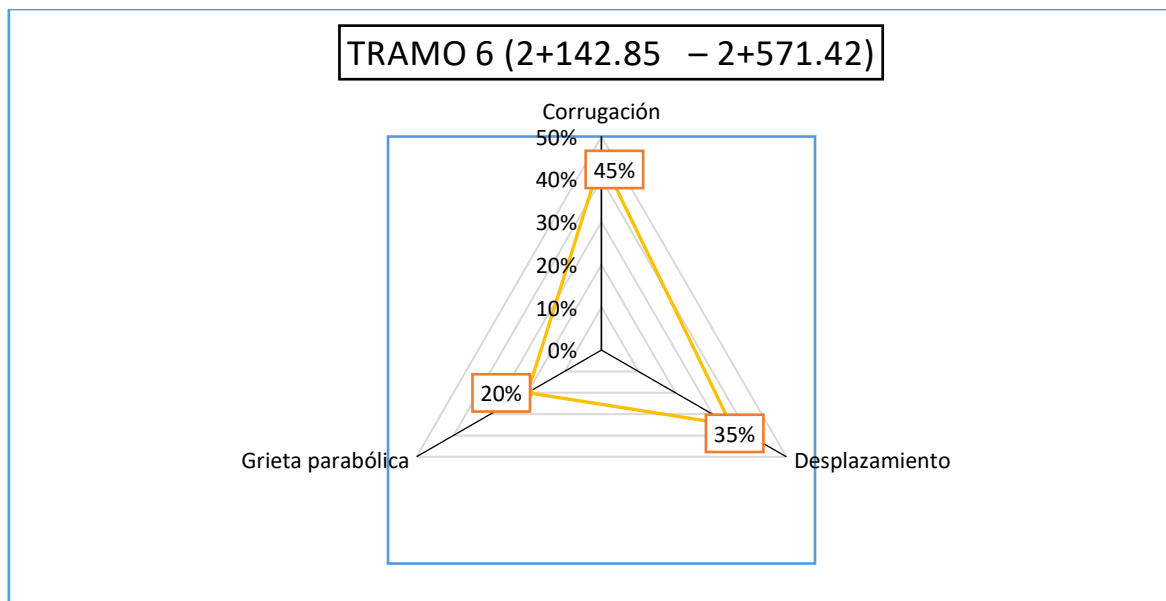
Figura 11

La Figura presenta un gráfico radar que registra las fallas en el Tramo 6 (Km 2+142.85 a Km 2+571.42). Las principales fallas son corrugación (45%), desplazamiento (35%) y grieta parabólica (20%).

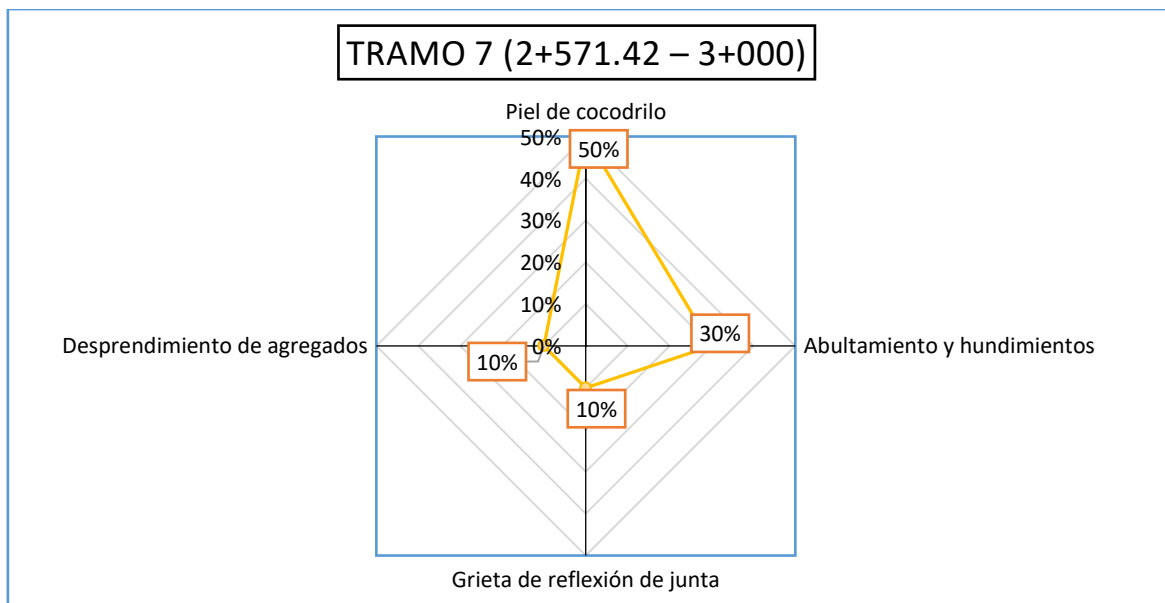
Figura 12

La Figura muestra un gráfico radar que registra las fallas en el Tramo 7 (Km 2+571.42 a Km 3+000). Las principales fallas son piel de cocodrilo (50%), abultamiento y hundimientos (30%), grieta de reflexión de junta (10%) y desprendimiento de agregados (10%).

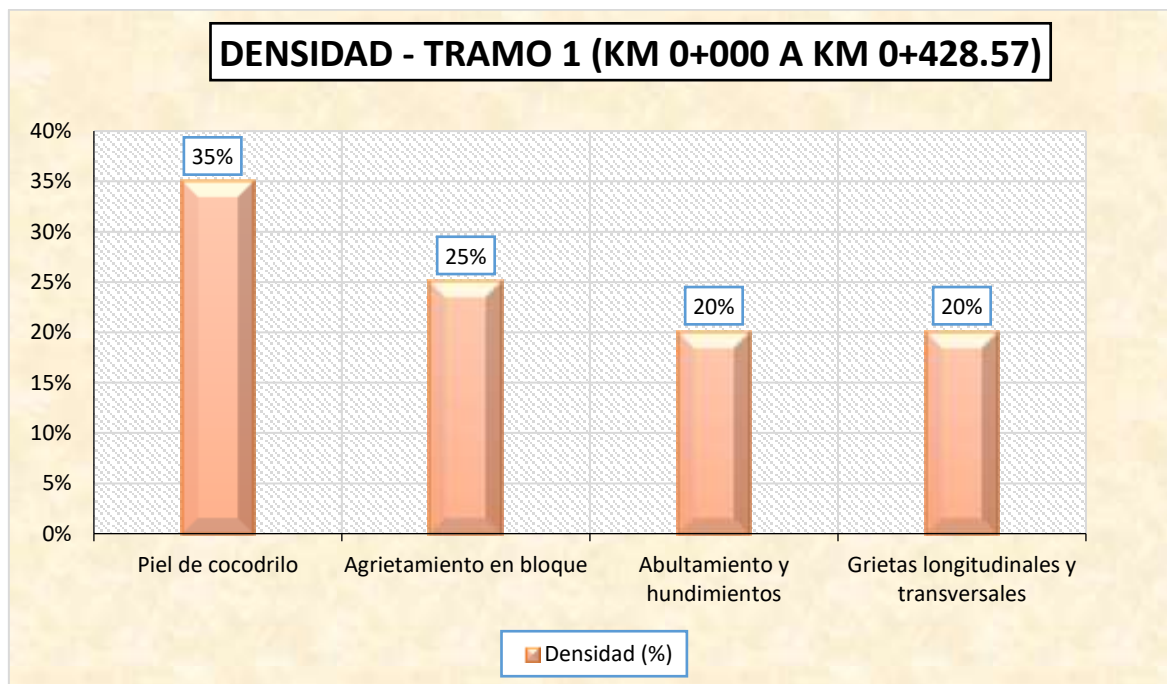
Figura 13

La piel de cocodrilo es la más significativa (35%), seguida del agrietamiento en bloque (25%), mientras que el abultamiento y las grietas longitudinales/transversales alcanzan un 20% cada una. Estos datos evidencian un deterioro importante del pavimento.

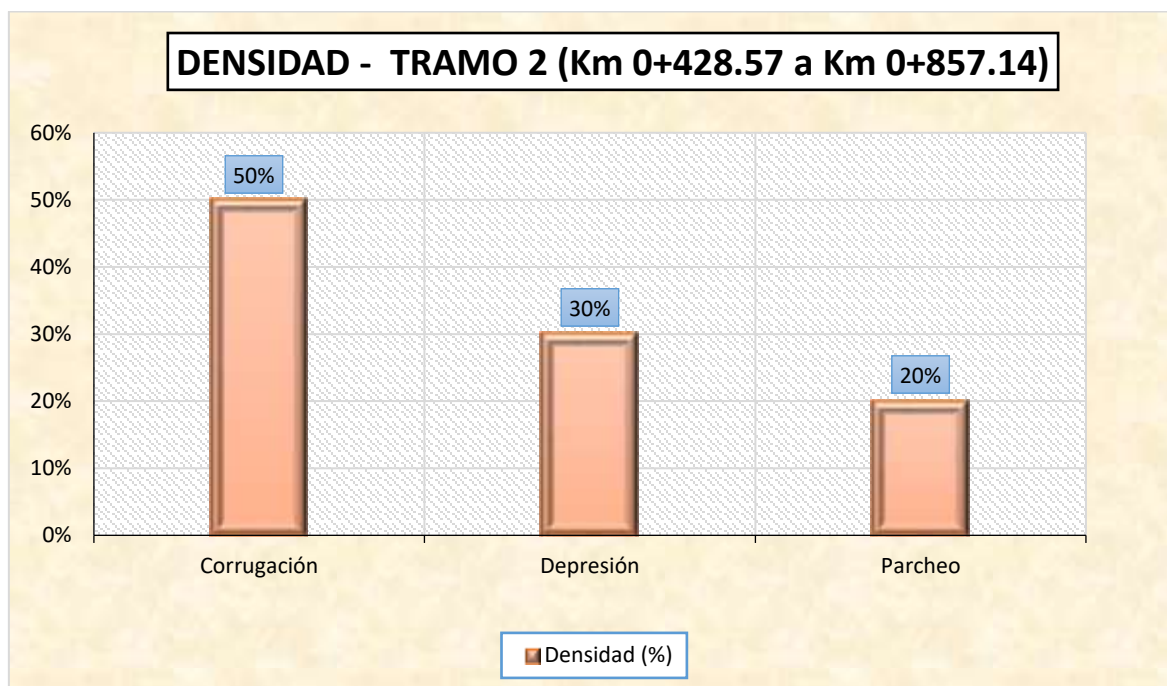
Figura 14

La densidad porcentual de fallas en el Tramo 2 (KM 0+428.57 a KM 0+857.14). La corrugación es la más significativa (50%), seguida depresión (30%), y parcheo alcanzo un 20%. Estos datos evidencian un deterioro importante del pavimento.

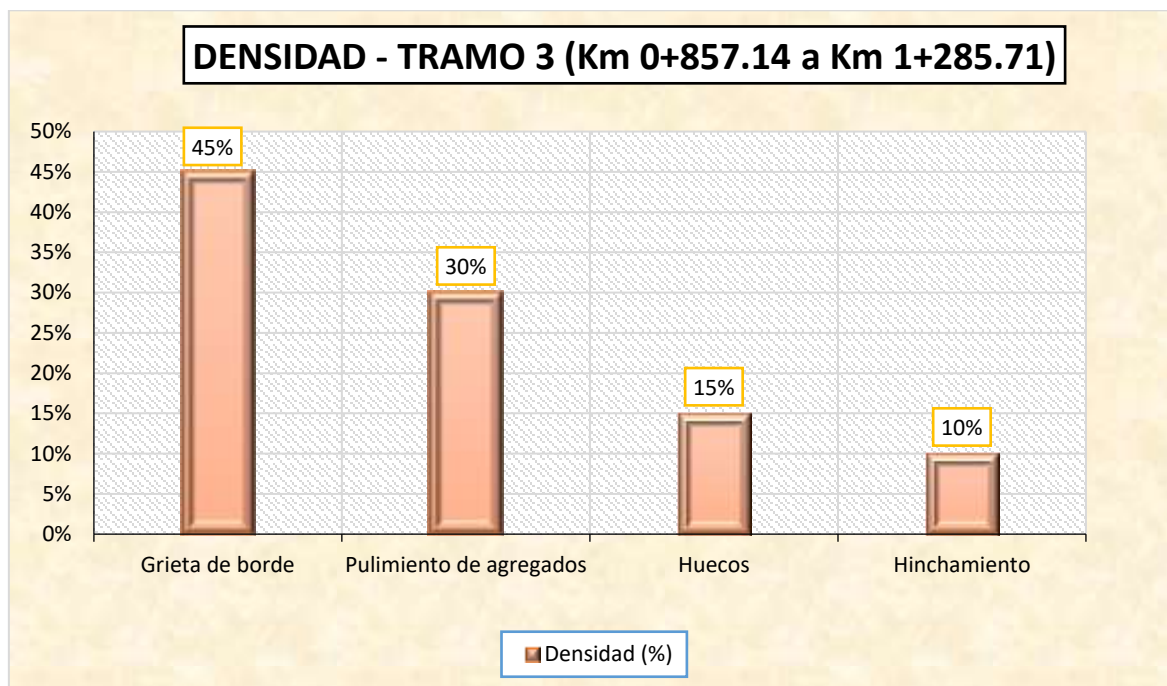
Figura 15

La densidad porcentual de fallas en el Tramo 3 (KM 0+857.14 a KM 1+285.71). La Grieta de borde es la más significativa (45%), seguida hinchamiento (10%), quien es el menor. Estos datos evidencian un deterioro importante del pavimento.

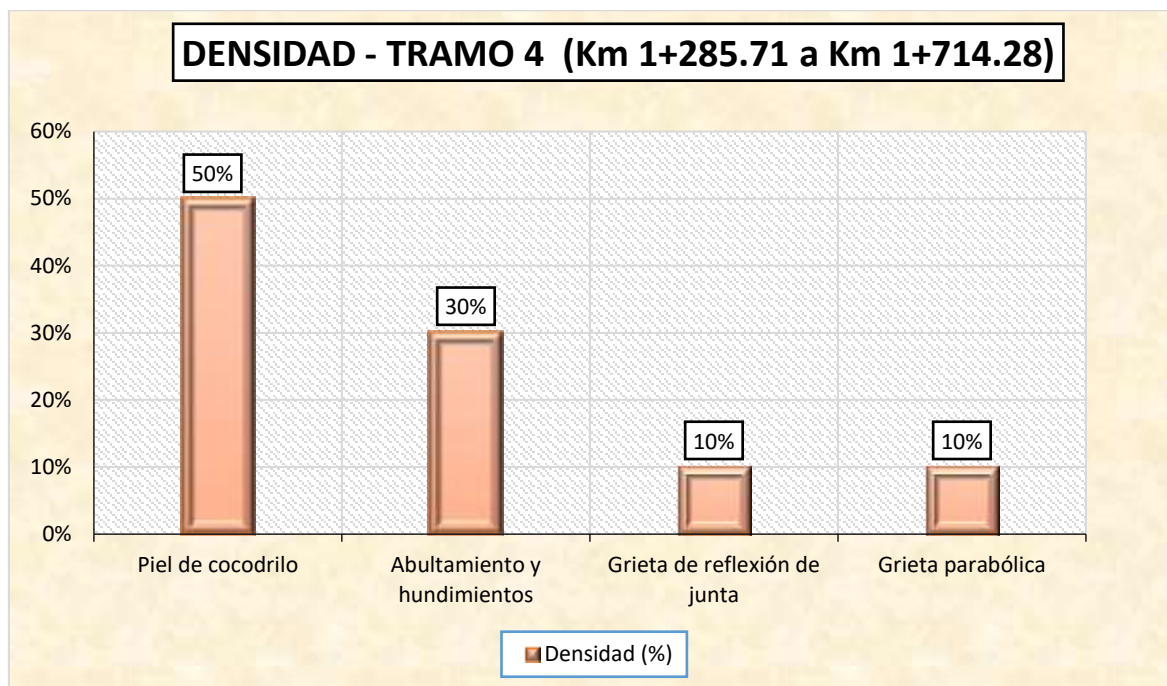
Figura 16

La densidad porcentual de fallas en el Tramo 4 (KM 1+285.71 a KM 1+714.28). La Piel de cocodrilo es la más significativa (50%), Grieta de reflexión de junta e Grieta parabólica (10%), que son los menores. Estos datos evidencian un deterioro importante del pavimento.

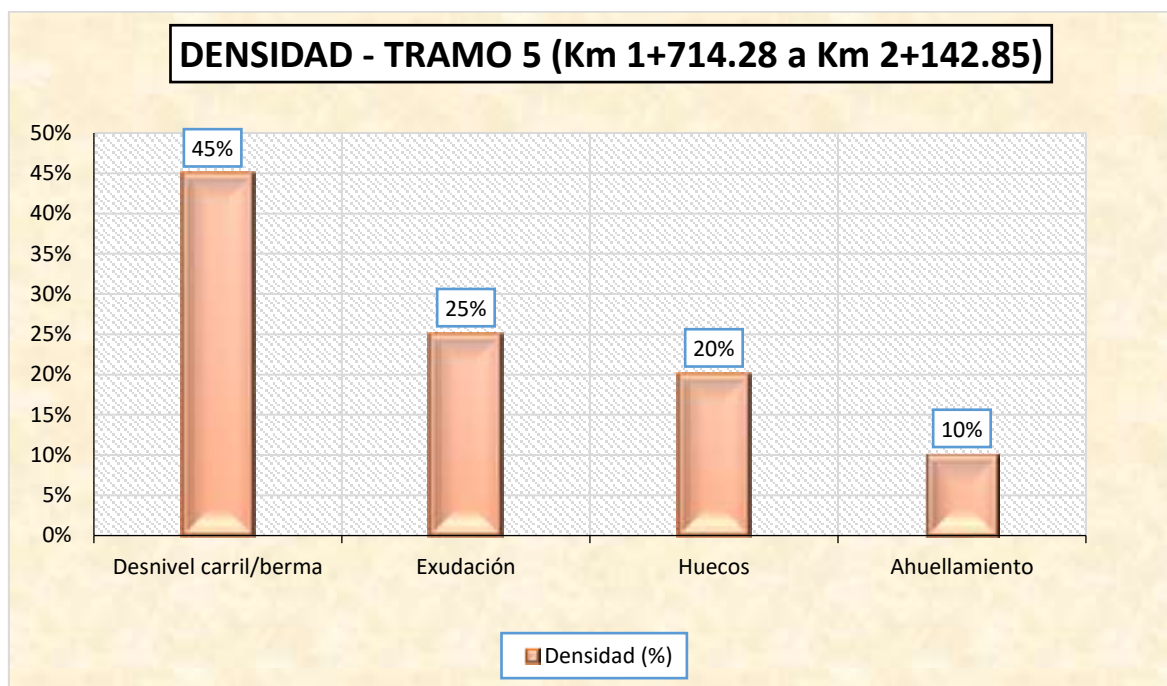
Figura 17

La densidad porcentual de fallas en el Tramo 5 (KM 1+714.28 a KM 2+142.85). Desnivel carril/berma es la más significativa (45%), Ahuellamiento (10%), es la menor. Estos datos evidencian un deterioro importante del pavimento.

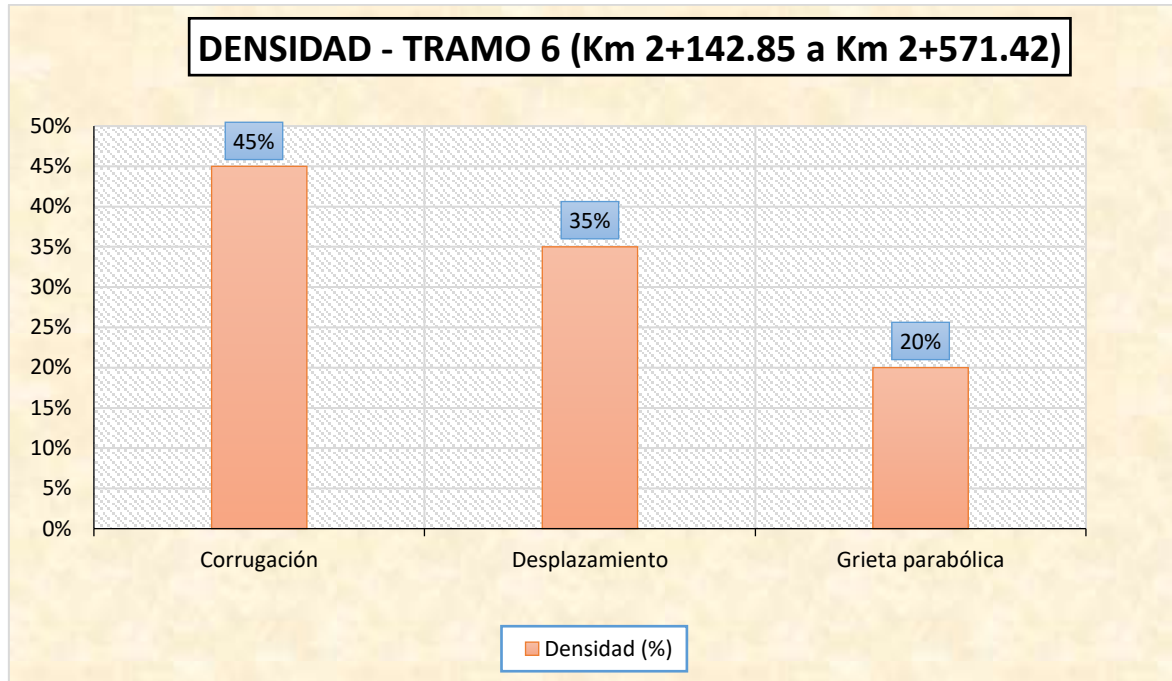
Figura 18

La densidad porcentual de fallas en el Tramo 6 (KM 2+142.85 a KM 2+571.42). La Corrugación es la más significativa (45%), y la Grieta parabólica (20%), es la menor. Estos datos evidencian un deterioro importante del pavimento.

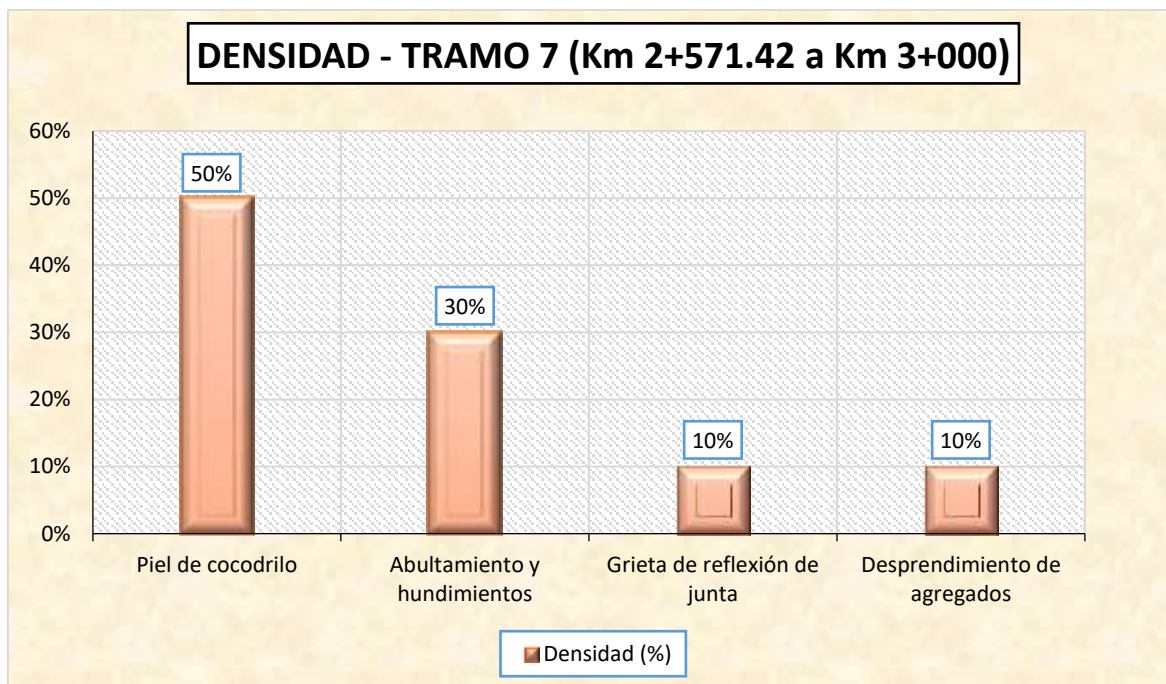
Figura 19

La densidad porcentual de fallas en el Tramo 7 (KM 2+571.42 a KM 3+000). La Piel de cocodrilo es la más significativa (50%), y Grieta de reflexión de junta e Desprendimiento de agregados (10%), son las menores. Estos datos evidencian un deterioro importante del pavimento.

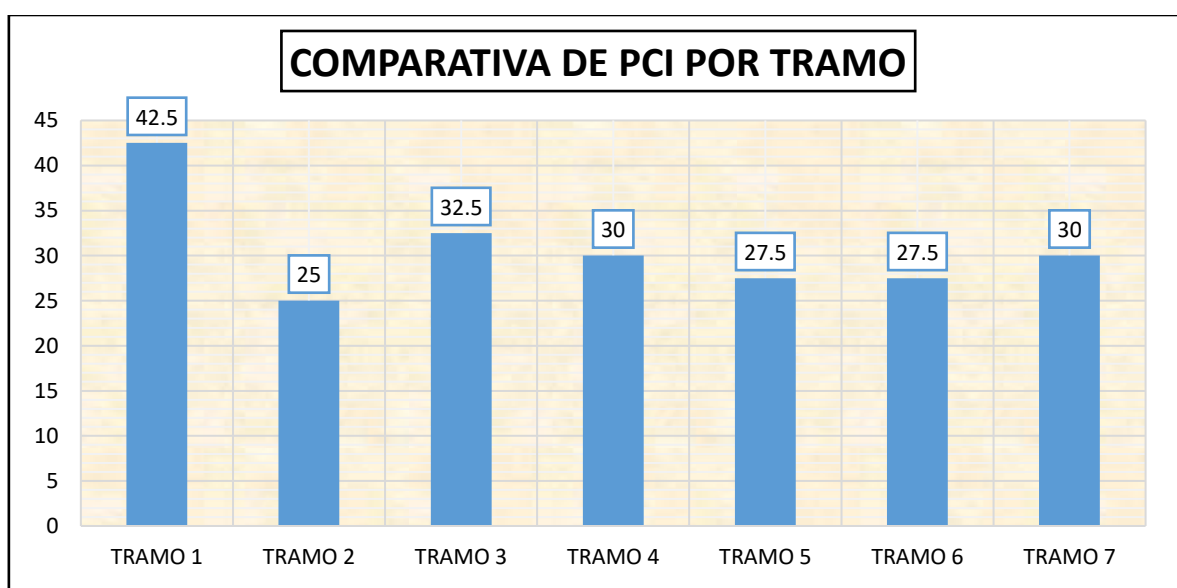
Figura 20

Se presenta el estado de siete tramos viales según el (PCI). La mayoría de los tramos están en condición "MALO" (PCI entre 25 y 32.5), excepto uno "REGULAR" (PCI 42.5). Todos los tramos requieren "REHABILITACIÓN COMPLETA".
