**EVALUACIÓN DEL COMPORTAMIENTO FUNCIONAL DEL
PAVIMENTO FLEXIBLE MEDIANTE RUGOSÍMETRO
MERLÍN EN EL JIRÓN LOS NARANJOS DE LA
CIUDAD DE JULIACA**

Bach. RENE ARTURO COILA ROSA

JULIACA – PERÚ

2024

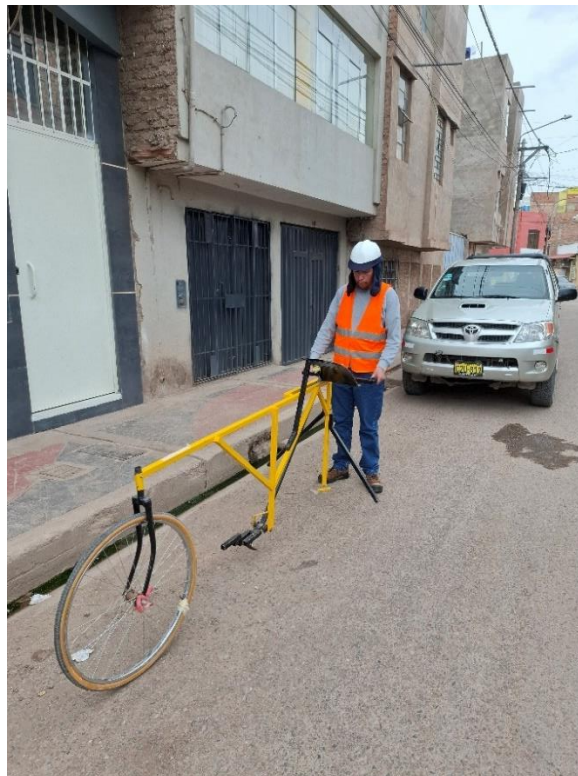
Figura 17

Inicio de trabajos prog 0+000 al 0+200

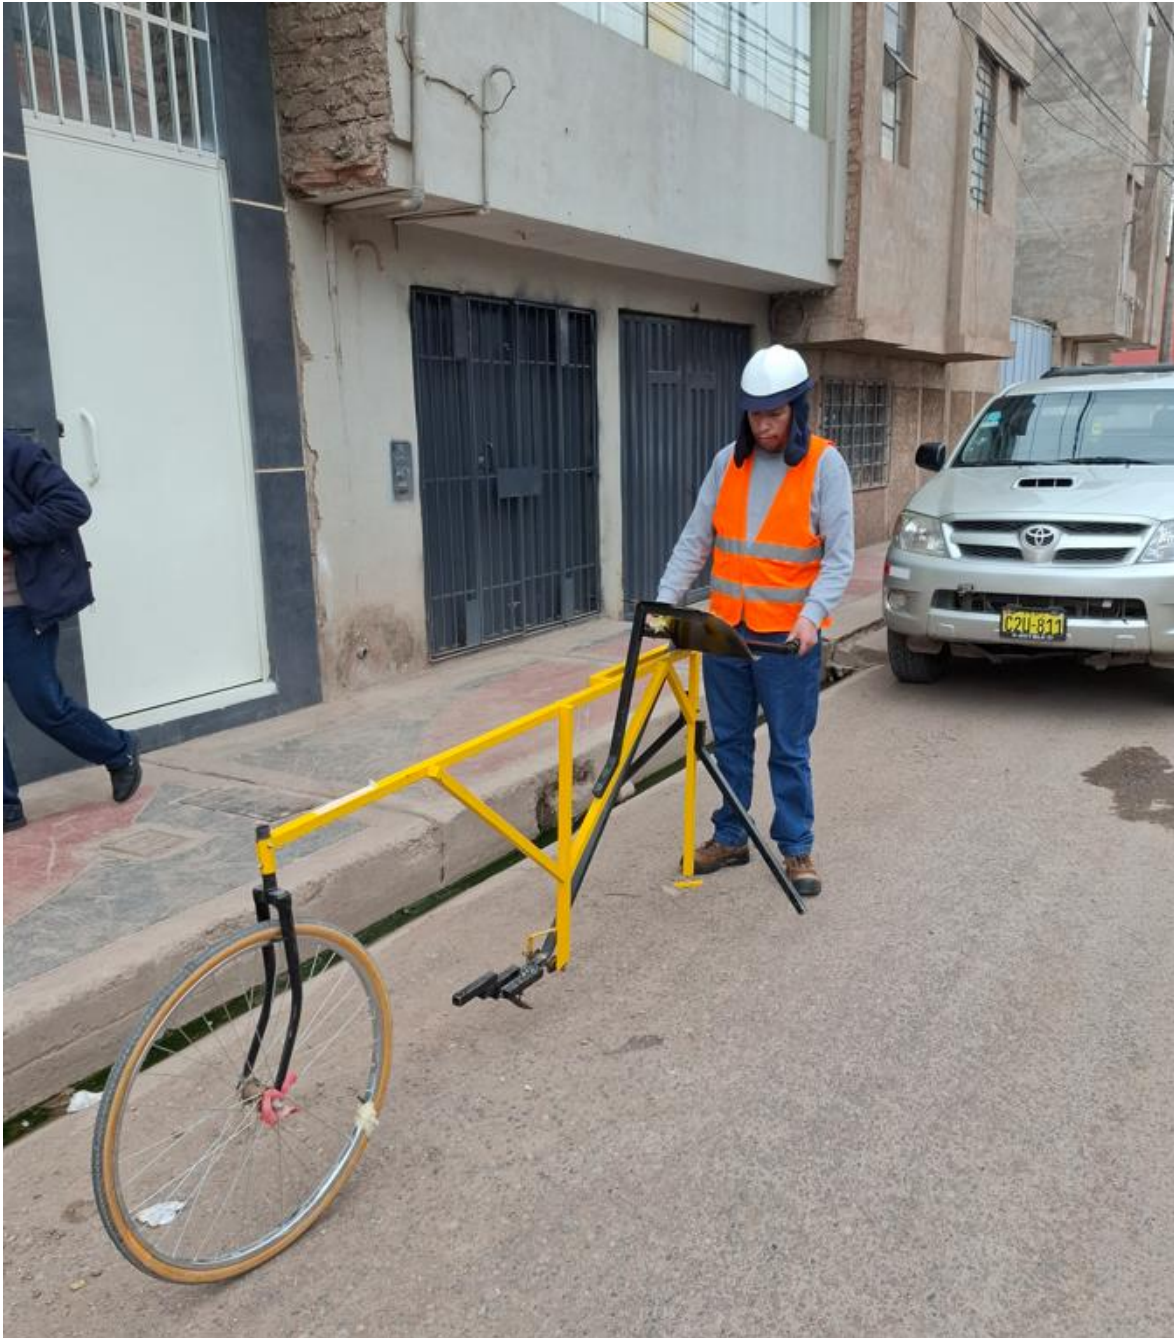
Fotografía 01 – IRI PROG 0+000 AL 0+200 MARGEN DERECHO

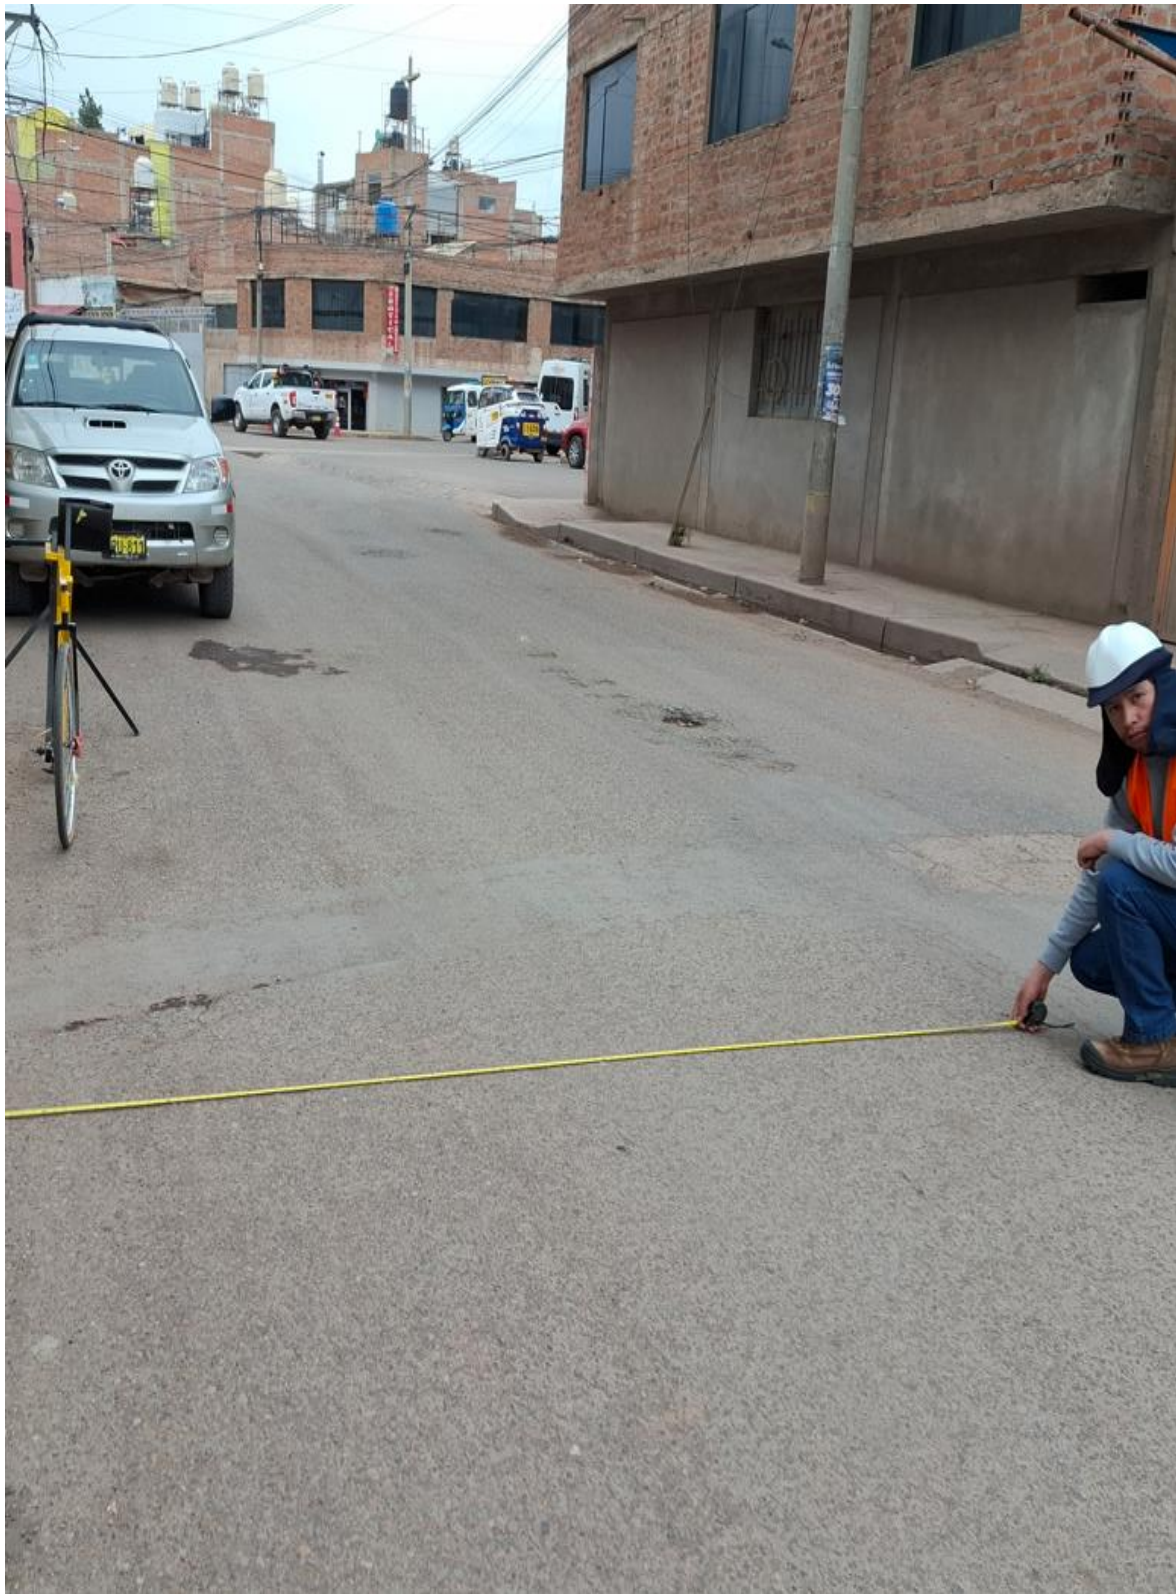
FOTOGRAFIA 02 – CONTEO DE INTERVALOS PROG 0+200 AL 0+400

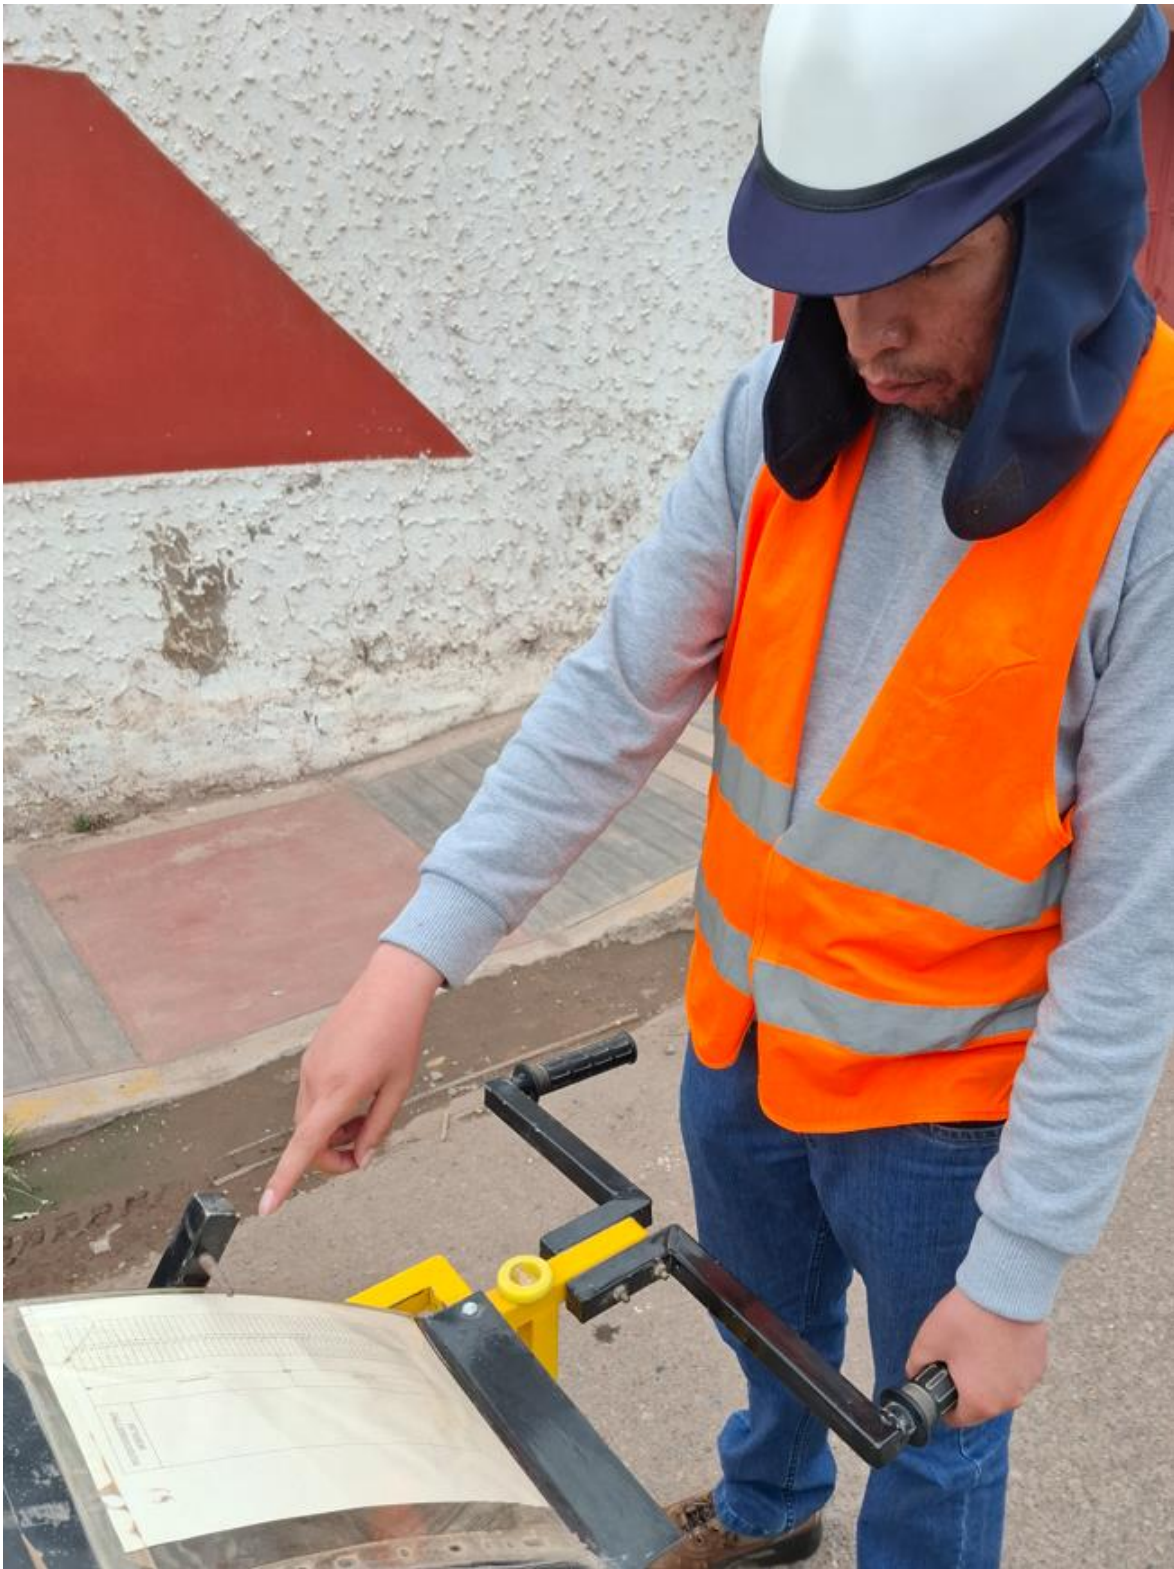
FOTOGRAFÍA 03 – REVISION DE CONTEO DE DATOS

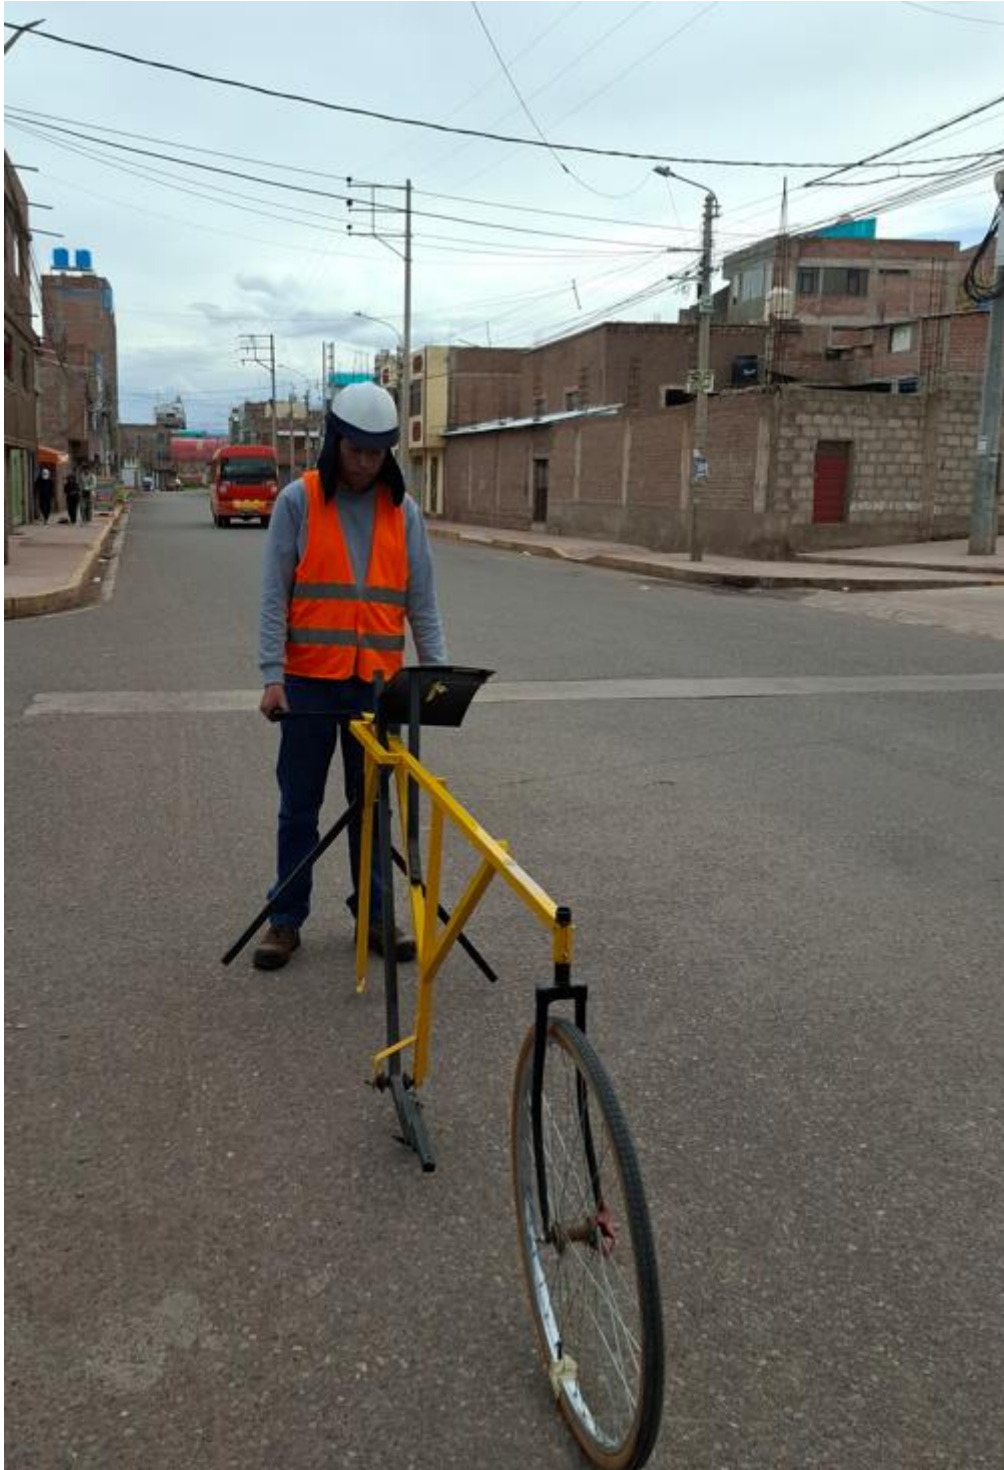
FOTOGRAFÍA 04 – CONTEO DE IRI MARGEN IZQUIERDO PROG 0+800 AL 1+000
