**EVALUACIÓN DE LA EFICIENCIA EN LA TRANSFERENCIA DE  
CARGAS EN JUNTAS Y SU INFLUENCIA EN EL ESTADO  
DE LA LOSA DEL PAVIMENTO RÍGIDO DEL JIRÓN  
CONIMA DE LA CIUDAD DE JULIACA**

**Bach. RENE MAMANI CUSILAYME**

**JULIACA - PERÚ**

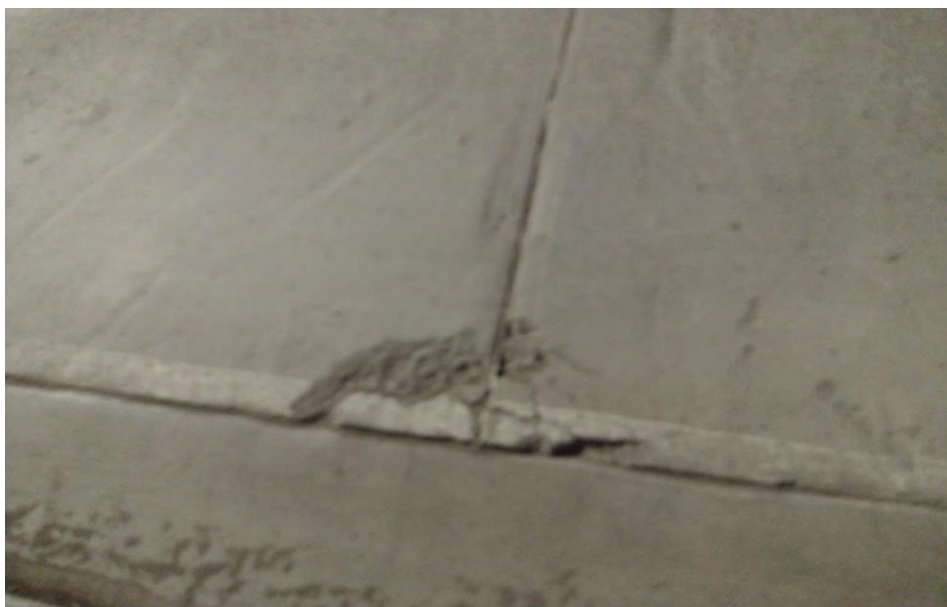
**FOTO N° 02:** Descascaramiento de Esquina

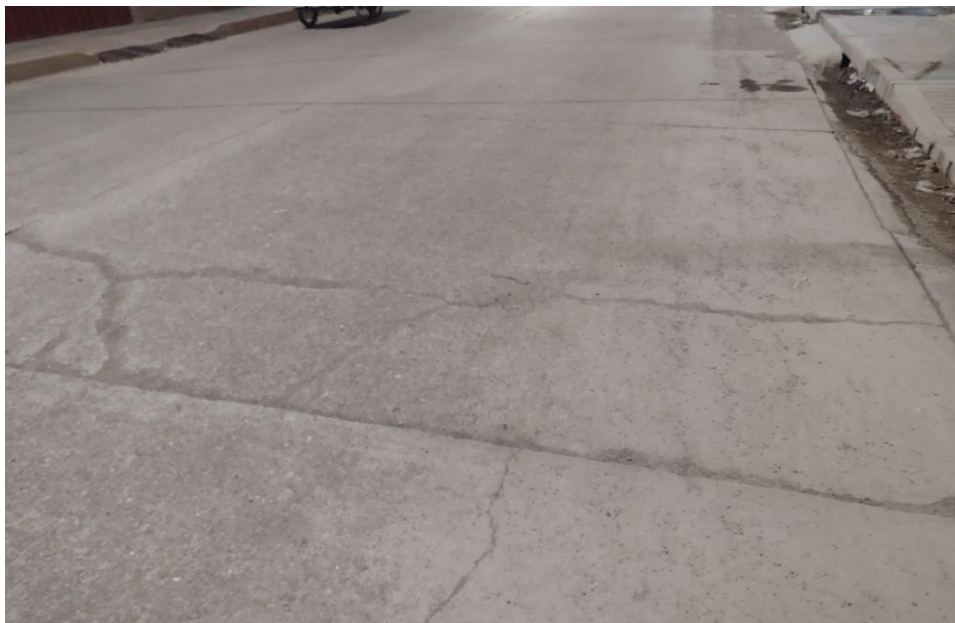
**FOTO N° 03:** Losa separada

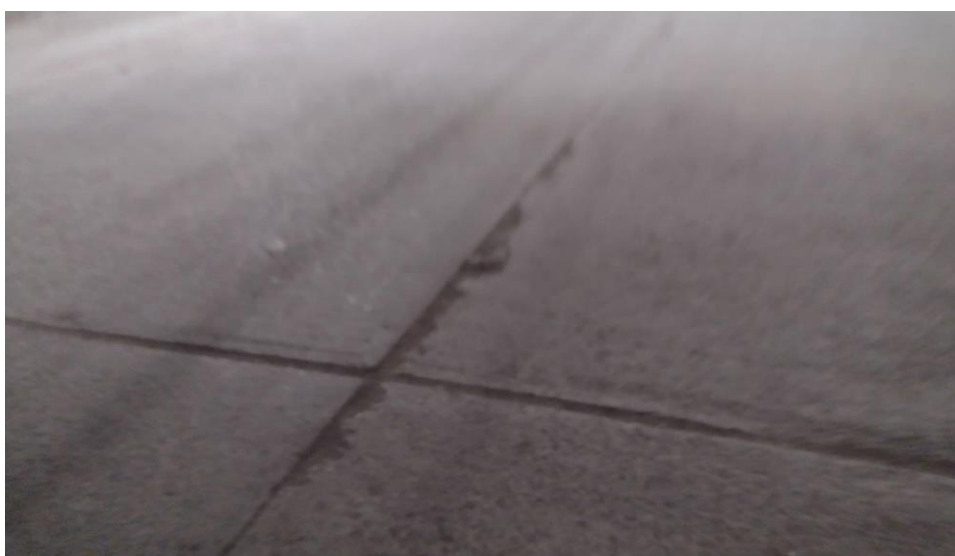
**FOTO N° 04:** Perjuicio del sello de junta

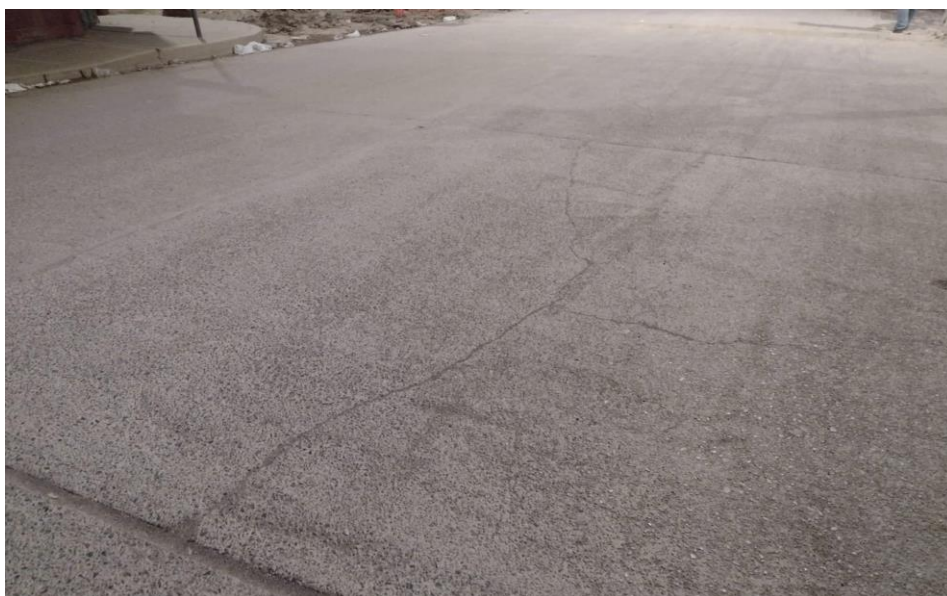
**FOTO N° 08:** Fisura lineal
