**FACULTAD DE INGENIERÍAS Y CIENCIAS PURAS**

**ESCUELA PROFESIONAL DE INGENIERÍA CIVIL**

**EVALUACIÓN DEL ÍNDICE DE CONDICIÓN DEL PAVIMENTO POR  
MEDIO DEL MANUAL AMERICANO DE INSPECCIÓN  
VISUAL EN LA AVENIDA FERROCARRIL  
DE LA CIUDAD DE JULIACA 2024**

**Bach. ARNOLD EDU CAVANI RODRIGUEZ**

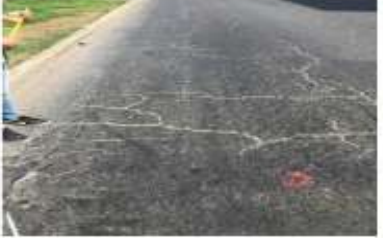
Figura 12: Falla por agr. En bloque
			MEDIA	RELLENO DE GRIETAS		
			ALTA	RELLENO DE GRIETAS

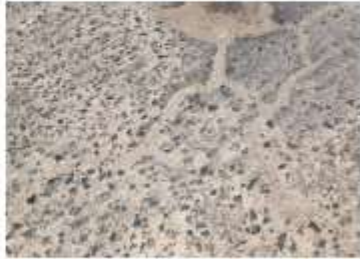
Figura 19: Falla por ahuellamiento
			MEDIA	BACHEO SUPERFICIAL	REPOSICIÓN DE UNA PARTE DEL PAVIMENTO -	
19	DESPRENDIMIENTO DE AGREGADOS	CAUSADA POR LA REPETICIÓN DE LAS CARGAS DE TRÁNSITO QUE GENERA LA FRACTURA DEL LIGANTE ASFÁLTICO ALREDEDOR DE LOS AGREGADOS Y SE MANIFIESTA CON LA PÉRDIDA DE FRAGMENTOS EN LA CAPA DE RODADURA	BAJA	SELLADO SUPERFICIAL	REALIZAR MANTENIMIENTO DE SARDINELES CONTIGUOS (SELLADO DE JUNTAS)

Figura 20: Falla por desprendimiento de agregados

MEDIA	TRATAMIENTO SUPERFICIAL	APLICACIÓN DEL SLURRY SEAL
