**UNIVERSIDAD ANDINA**

**ESCUELA PROFESIONAL DE INGENIERÍA CIVIL**

**ANÁLISIS COMPARATIVO DE LA CALIDAD SUPERFICIAL DEL PAVIMENTO  
FLEXIBLE MEDIANTE LA MEDICIÓN DEL NIVEL DE SERVICIO  
E ÍNDICE DE RUGOSIDAD INTERNACIONAL EN LA  
VÍA JULIACA – CABANILLAS 2025**

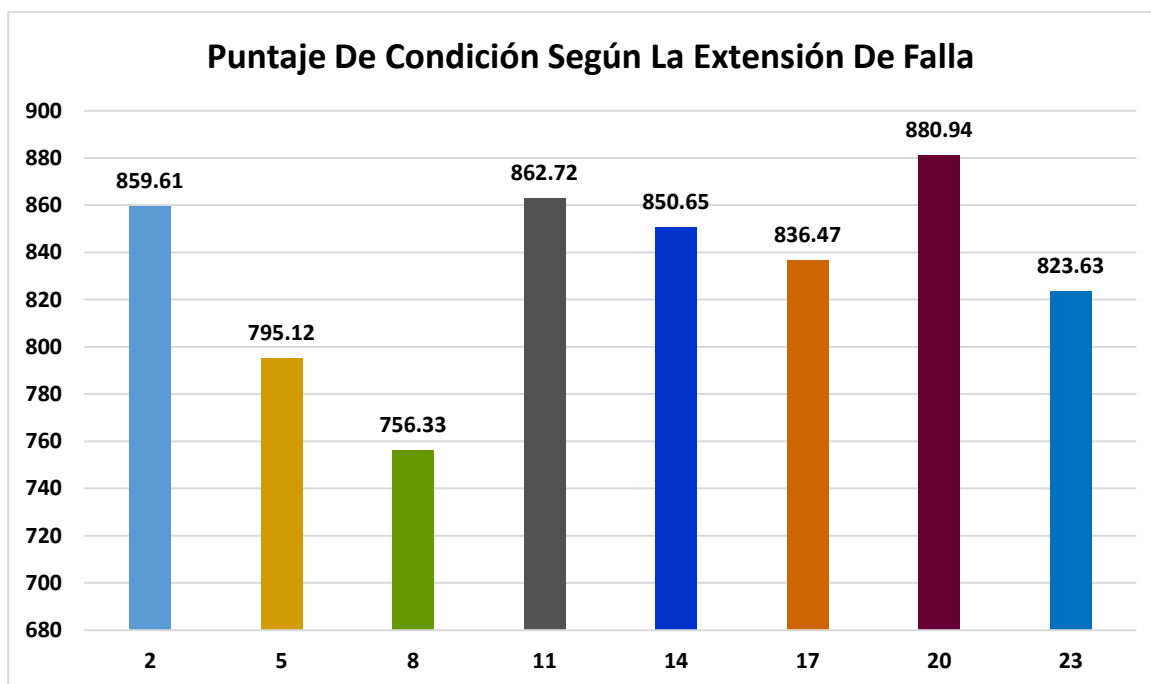
**Figura 7**

Se presenta el puntaje de condición del pavimento en ocho tramos, evaluados según la extensión de fallas. El puntaje promedio es 833.18, lo que clasifica la vía como "Bueno".

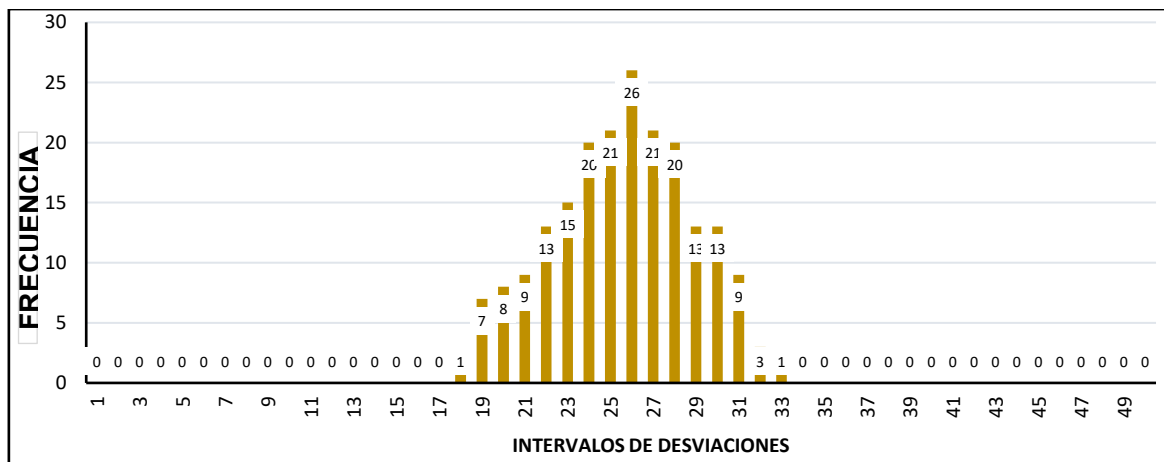
**Figura 8**

Se muestra el histograma de frecuencias correspondiente a las lecturas de campo tomadas en el Tramo 2. Para este tramo, se aplicó un factor de corrección de 1.38, y se obtuvo un rango "D" de 7.28. A partir de estos datos, se calculó un (IRI) de 3.71 m/km. De acuerdo con la tabla de clasificación presentada AASHTO, un IRI comprendido entre 3 y 4 se considera "Regular".

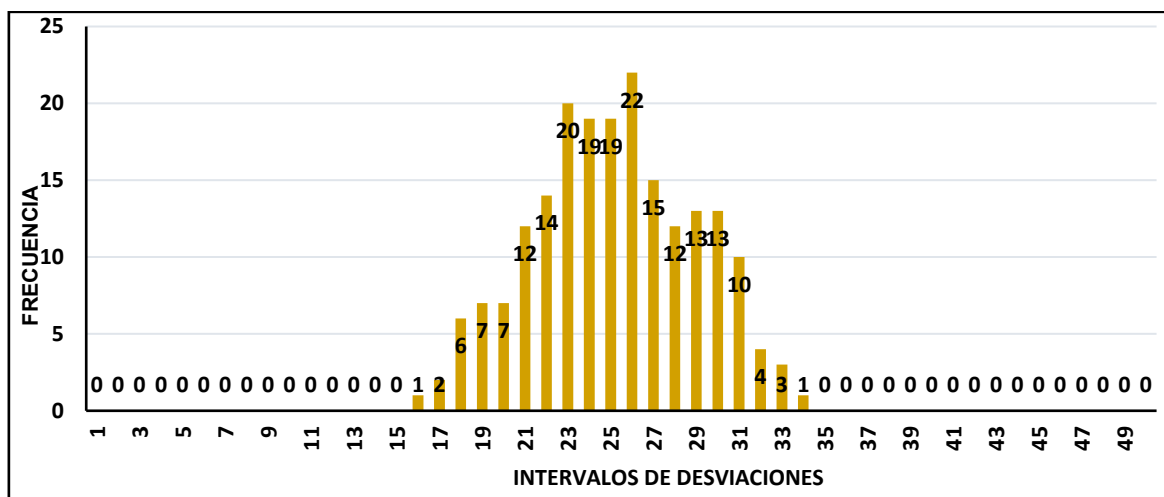
**Figura 9**

Se presenta el histograma de frecuencias de las lecturas de campo tomadas en el Tramo 5, evidenciando la distribución de los valores en distintos intervalos de desviación. Para este tramo, se aplicó un factor de corrección de 1.38 y se obtuvo un rango "D" de 87.33. A partir de estos datos, se determinó un (IRI) de 4.24 m/km. De acuerdo con la tabla AASHTO (1983), dicho valor se clasifica como estado "Malo".

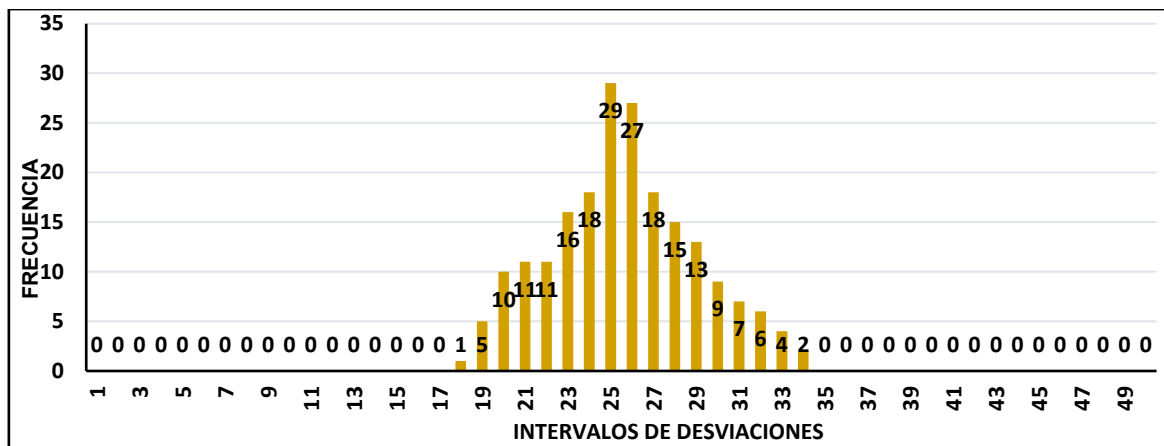
**Figura 10**

Se presenta el histograma de frecuencias de las lecturas de campo tomadas en el Tramo 8, mostrando la distribución de los valores en diferentes intervalos de desviación. Para este tramo, se aplicó un factor de corrección de 1.38 y se obtuvo un rango "D" de 80.04. A partir de estos datos, se determinó un Índice de Rugosidad Internacional (IRI) de 3.88 m/km. De acuerdo con la tabla AASHTO (1983), dicho valor se clasifica como estado "Regular".

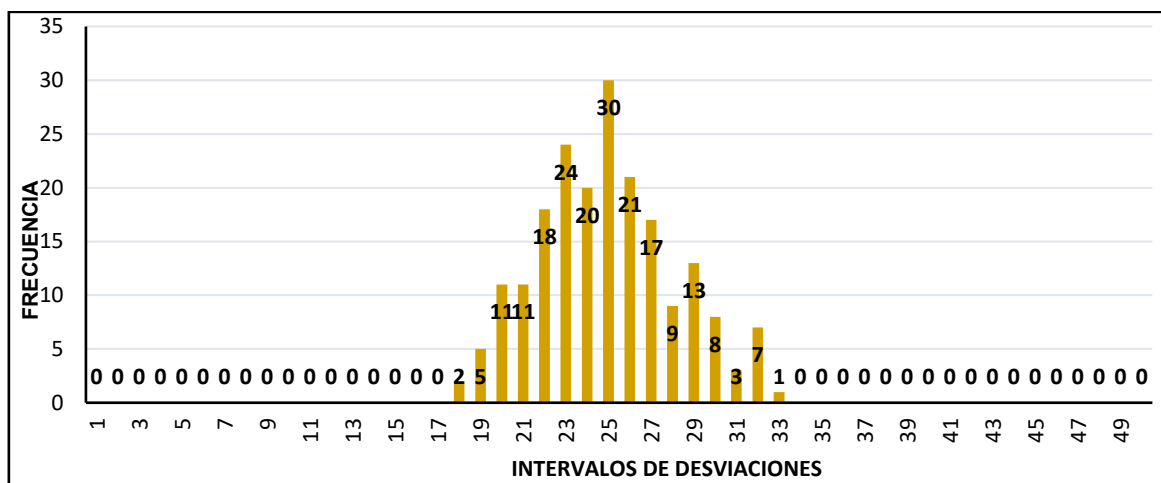
**Figura 11**

Se presenta el histograma de frecuencias de las lecturas de campo tomadas en el Tramo 11, mostrando la distribución de los valores en diferentes intervalos de desviación. Para este tramo, se aplicó un factor de corrección de 1.38 y se obtuvo un rango “D” de 78.95. A partir de estos datos, se determinó un Índice de Rugosidad Internacional (IRI) de 3.81 m/km. De acuerdo con la tabla AASHTO (1983), dicho valor se clasifica como estado “Regular”.

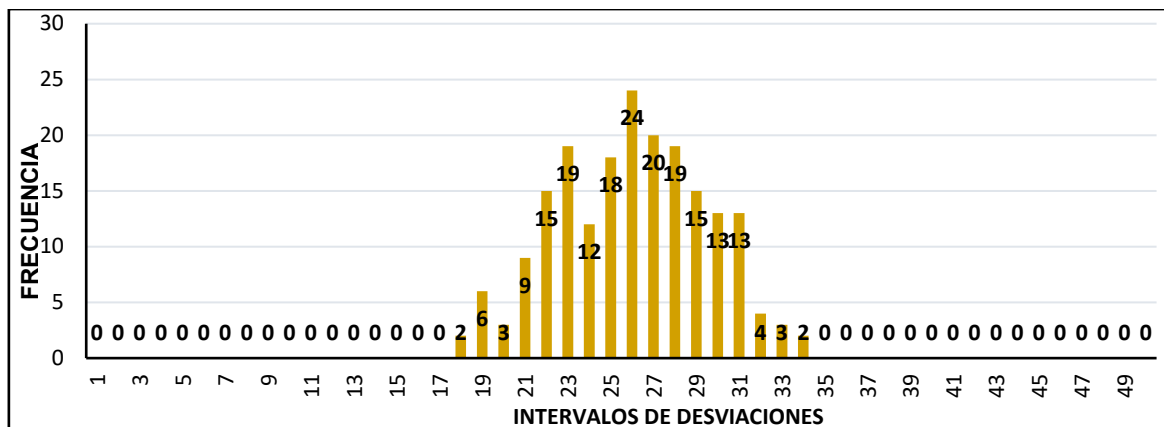
**Figura 12**

Se muestra el histograma de frecuencias de las lecturas de campo tomadas en el Tramo 14, evidenciando la distribución de los valores en diferentes intervalos de desviación. Para este tramo, se aplicó un factor de corrección de 1.38 y se obtuvo un rango "D" de 83.95. A partir de estos datos, se determinó un Índice de Rugosidad Internacional (IRI) de 4.07 m/km. De acuerdo con la tabla AASHTO (1983), dicho valor se clasifica como estado "Malo"

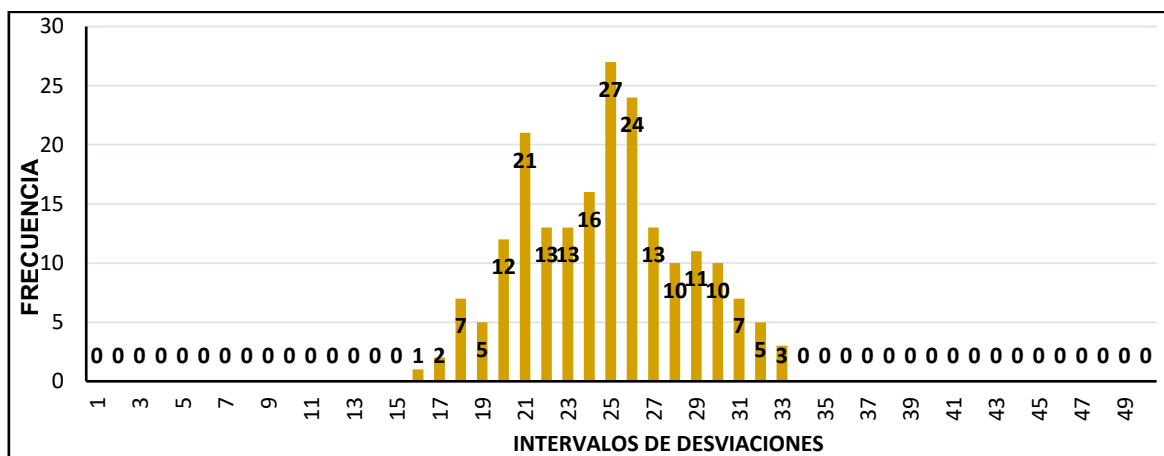
**Figura 13**

Se muestra el histograma de frecuencias de las lecturas de campo tomadas en el Tramo 17, evidenciando la distribución de los valores en diferentes intervalos de desviación. Para este tramo, se aplicó un factor de corrección de 1.38 y se obtuvo un rango "D" de 87.73. A partir de estos datos, se determinó un Índice de Rugosidad Internacional (IRI) de 4.73 m/km. De acuerdo con la tabla AASHTO (1983), dicho valor se clasifica como estado "Malo".

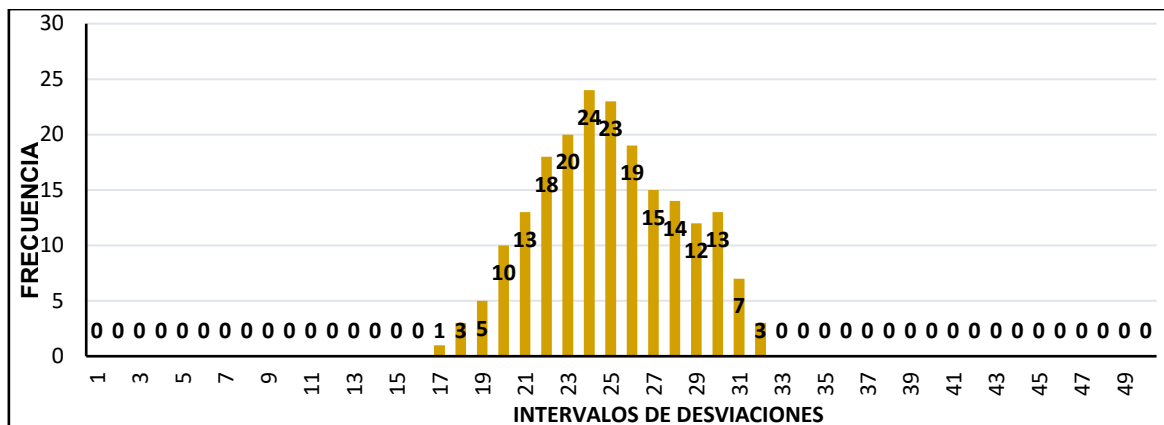
**Figura 14**

Se muestra el histograma de frecuencias de las lecturas de campo tomadas en el Tramo 20, evidenciando la distribución de los valores en diferentes intervalos de desviación. Para este tramo, se aplicó un factor de corrección de 1.38 y se obtuvo un rango "D" de 75.21. A partir de estos datos, se determinó un Índice de Rugosidad Internacional (IRI) de 3.65 m/km. De acuerdo con la tabla AASHTO (1983), dicho valor se clasifica como estado "Regular".

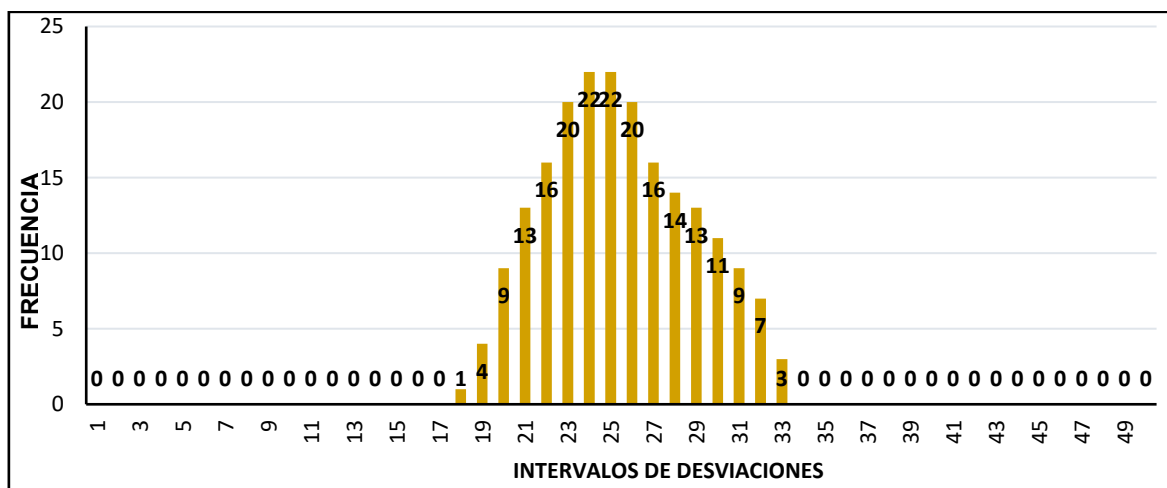
**Figura 15**

Se muestra el histograma de frecuencias de las lecturas de campo tomadas en el Tramo 23, evidenciando la distribución de los valores en diferentes intervalos de desviación. Para este tramo, se aplicó un factor de corrección de 1.38 y se obtuvo un rango "D" de 78.97. A partir de estos datos, se determinó un Índice de Rugosidad Internacional (IRI) de 3.83 m/km. De acuerdo con la tabla AASHTO (1983), dicho valor se clasifica como estado "Regular".

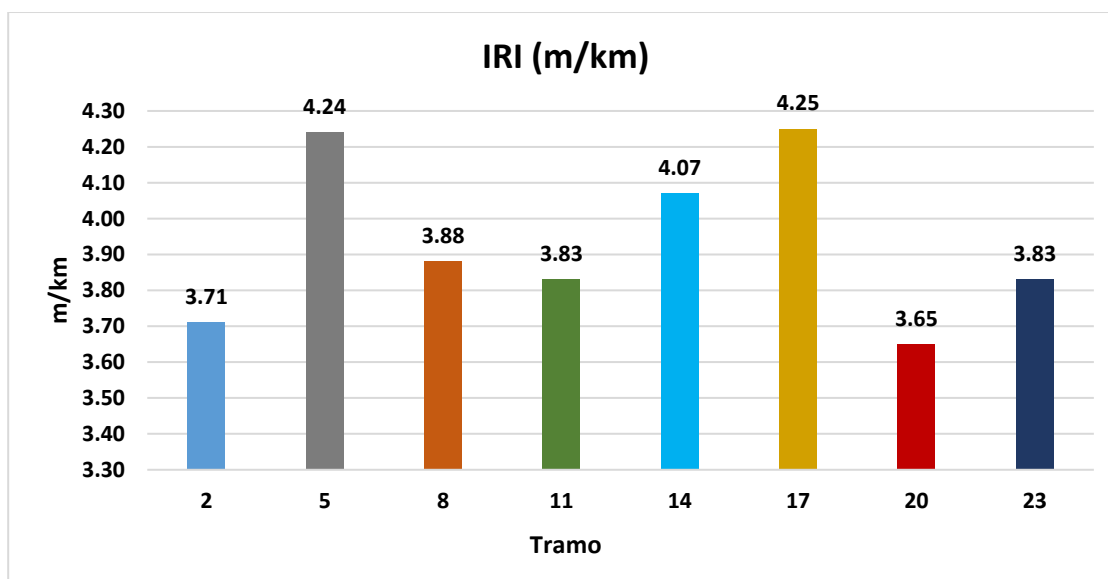
**Figura 16**

Se presenta el resumen final de los valores del IRI (m/km) para los tramos 2, 5, 8, 11, 14, 17, 20 y 23, de acuerdo con la clasificación AASHTO (1983). Se observa que los tramos 2, 8, 11, 20 y 23 registran valores de IRI inferiores a 4, ubicándose en condición "Regular", mientras que los tramos 5, 14 y 17 superan dicho valor, clasificándose como "Malo". De esta manera, el gráfico permite comparar de forma clara la rugosidad de cada tramo.
