**UNIVERSIDAD ANDINA**

**EVALUACIÓN DE LA CONDICIÓN SUPERFICIAL DEL PAVIMENTO  
FLEXIBLE MEDIANTE EMPLEO DEL METODO DE ÍNDICE  
DE CONDICIÓN DEL PAVIMENTO EN VÍAS DE  
LA PROVINCIA DE LAMPA 2025**

**Bach. BRAYAN QUISPE MAMANI**

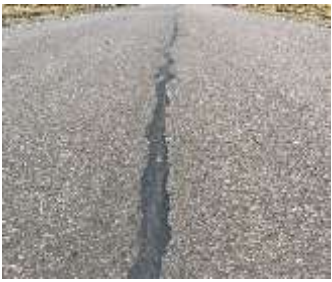
| N° | FALLAS | PRINCIPALES CAUSAS DE DETERIORO | SEVERIDAD | INTERVENCIONES | OBSERVACIONES | IMÁGENES REPRESENTATIVAS |
|---|---|---|---|---|---|---|
| 4 | GRIETAS LONGITUDIN AL/ TRANSVERSA L | DETERIOROS CAUSADOS EN ZONAS DE INTERFASE ENTRE PAVIMENTOS FLEXIBLES CON DIFERENTES TIEMPOS DE SERVICIO QUE PRESENTAN COMPORTAMIENTOS DISTINTOS | BAJA | SELLADO DE GRIETAS | REALIZAR PREVIAMENTE LA EVALUACIÓN ESTRUCTURAL | |

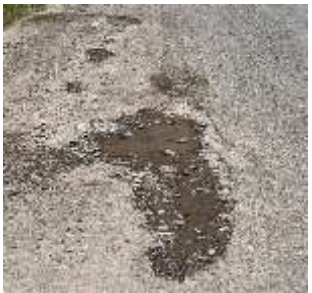
| N° | FALLAS | PRINCIPALES CAUSAS DE DETERIORO | SEVERIDAD | INTERVENCIONES | OBSERVACIONES | IMÁGENES REPRESENTATIVAS |
|---|---|---|---|---|---|---|
| 5 | HUECOS | DETERIOROS CAUSADOS POR EL DESPRENDIMIENTO Y DESINTEGRACIÓN PROGRESIVA DE LA CARPETA ASFÁLTICA PRODUCIDA POR FALLAS DEL TIPO PIEL DE COCODRILO Y DESPRENDIMIENTO DE AGREGADOS, SUMADO A LA ACCIÓN ABRASIVA DEL TRÁNSITO | BAJA | BACHEO SUPERFICIAL | - | |

| N° | FALLAS | PRINCIPALES CAUSAS DE DETERIORO | SEVERIDAD | INTERVENCIONES | OBSERVACIONES | IMÁGENES REPRESENTATIVAS |
|---|---|---|---|---|---|---|
| | | | ALTA | BACHEO PROFUNDO | | |

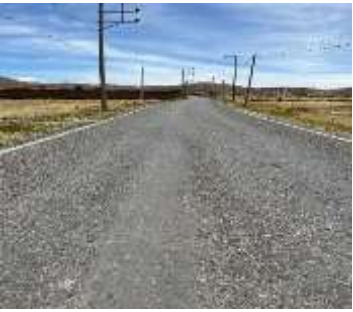
| N° | FALLAS | PRINCIPALES CAUSAS DE DETERIORO | SEVERIDAD | INTERVENCIONES | OBSERVACIONES | IMÁGENES REPRESENTATIVAS |
|---|---|---|---|---|---|---|
| 6 | AHUELLAMIENTO | DETERIORO SUPERFICIAL CAUSADO POR UTILIZAR EN LA CAPA DE RODADURA UNA MEZCLA ASFÁLTICA INESTABLE QUE CONTIENE EXCESO DE LIGANTE Y SE MANIFIESTA POR UNA DEPRESIÓN A LO LARGO DE LA TRAYECTORIA DE LAS HUELLAS DE LOS VEHICULOS | BAJA | BACHEO SUPERFICIAL | REALIZAR PREVIAMENTE LA EVALUACIÓN ESTRUCTURAL | |

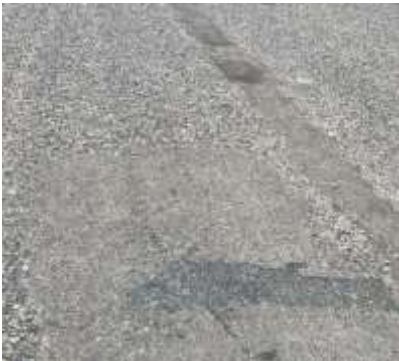
| Nº | FALLAS | PRINCIPALES CAUSAS DE DETERIORO | SEVERIDAD | INTERVENCIONES | OBSERVACIONES | IMÁGENES REPRESENTATIVAS |
|---|---|---|---|---|---|---|
| 7 | DESPLAZAMIENTO | DETERIORO SUPERFICIAL CAUSADO POR EL DESPLAZAMIENTO LATERAL DE LA MEZCLA ASFÁLTICA A CONSECUENCIA DE LA FALLA POR AHUELLAMIENTO PRODUCIDO SOBRE EL PAVIMENTO FLEXIBLE | BAJA | BACHEO SUPERFICIAL | REALIZAR PREVIAMENTE LA EVALUACIÓN ESTRUCTURAL | |

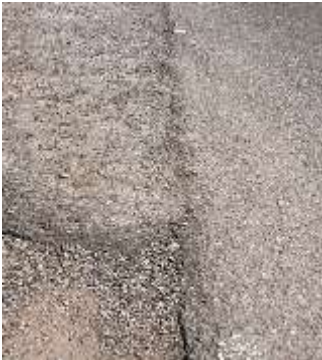
| Nº | FALLAS | PRINCIPALES CAUSAS DE DETERIORO | SEVERIDAD | INTERVENCIONES | OBSERVACIONES | IMÁGENES REPRESENTATIVAS |
|---|---|---|---|---|---|---|
| 8 | DESPRENDIMIENTO DE AGREGADOS | DETERIORO SUPERFICIAL CAUSADA POR LA REPETICIÓN DE LAS CARGAS DE TRÁNSITO QUE GENERA LA FRACTURA DEL LIGANTE ASFÁLTICO ALREDEDOR DE LOS AGREGADOS Y SE MANIFIESTA CON LA PÉRDIDA DE FRAGMENTOS EN LA CAPA DE RODADURA | BAJA | SELLADO SUPERFICIAL | - | |

| Nº | FALLAS | PRINCIPALES CAUSAS DE DETERIORO | SEVERIDAD | INTERVENCIONES | OBSERVACIONES | IMÁGENES REPRESENTATIVAS |
|---|---|---|---|---|---|---|
| | | | MEDIA | BACHEO SUPERFICIAL | | |

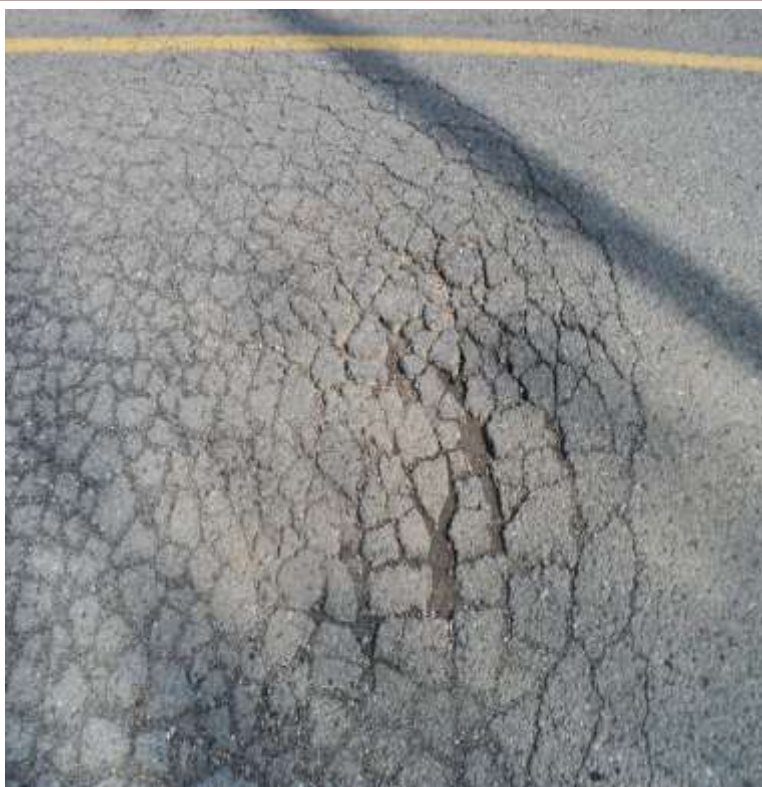
**Fotografía 33.** Falla – piel de cocodrilo

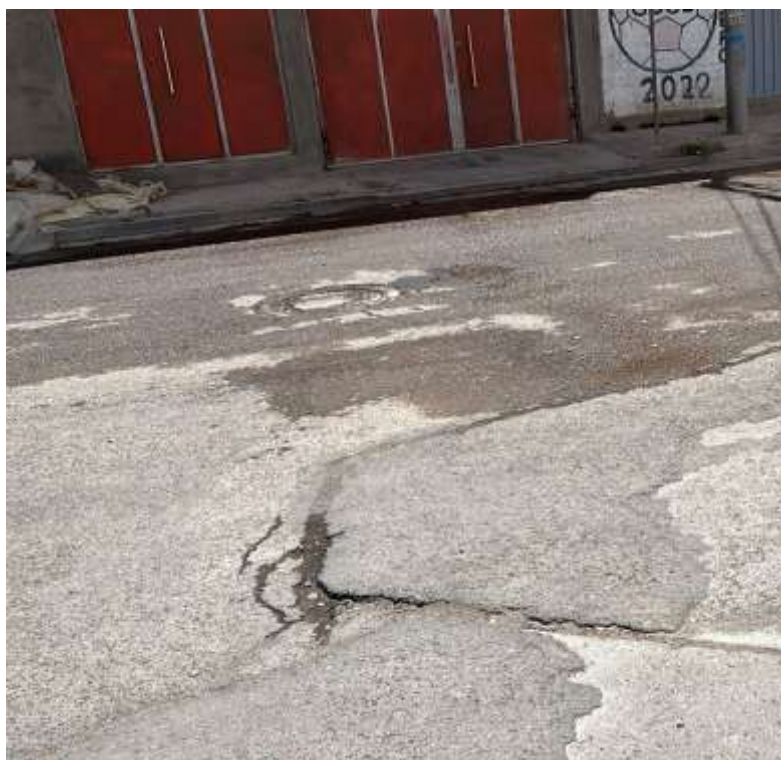
**Fotografía 34.** Falla – grieta de borde

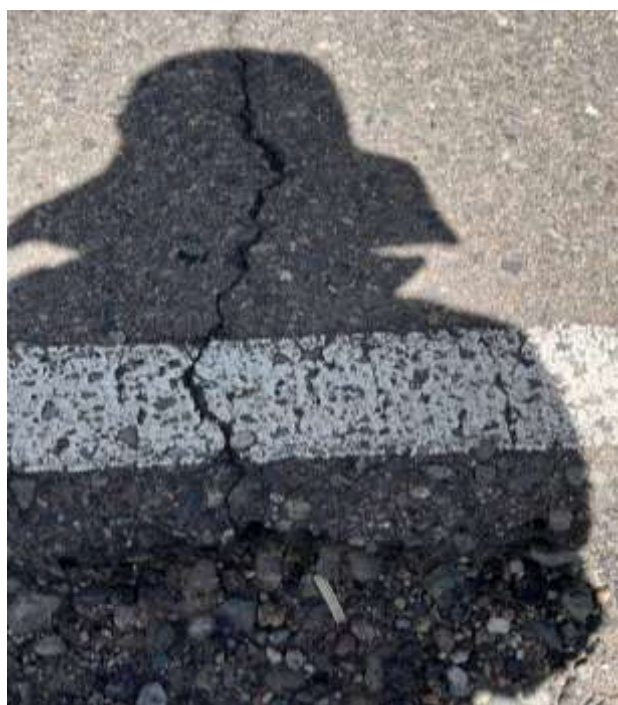
**Fotografía 35.** Falla grieta longitudinal

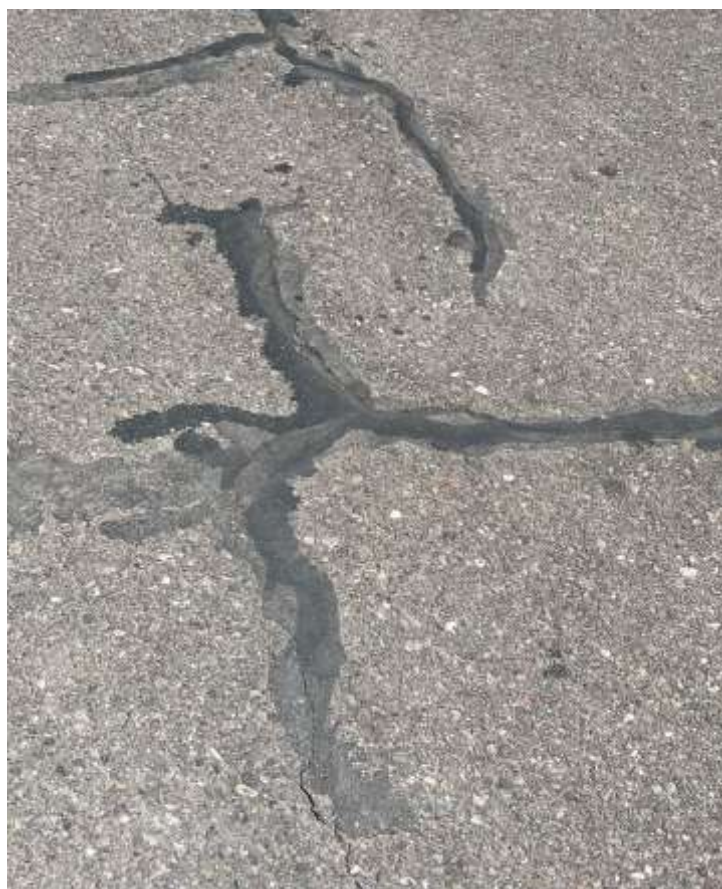
**Fotografía 36.** Falla parcheo

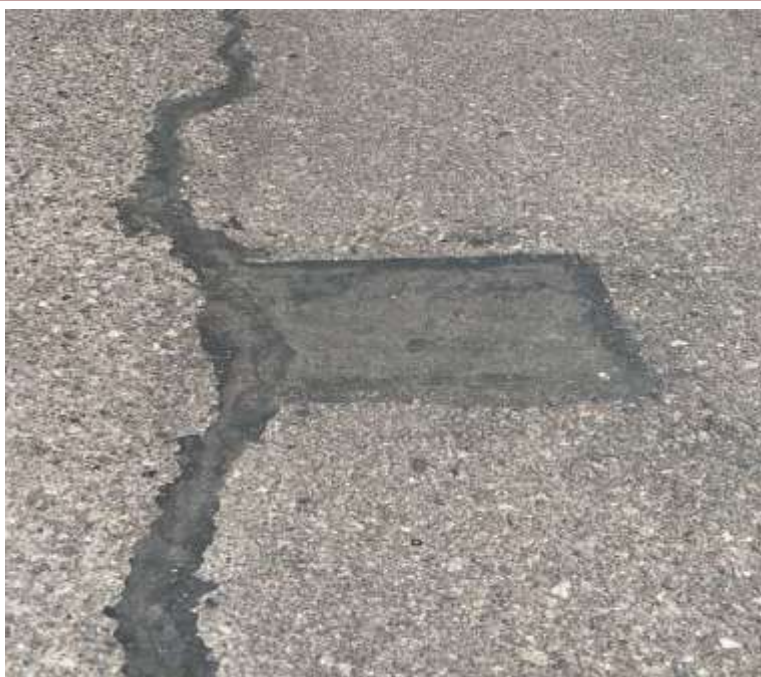
**Fotografía 37.** Falla parcheo

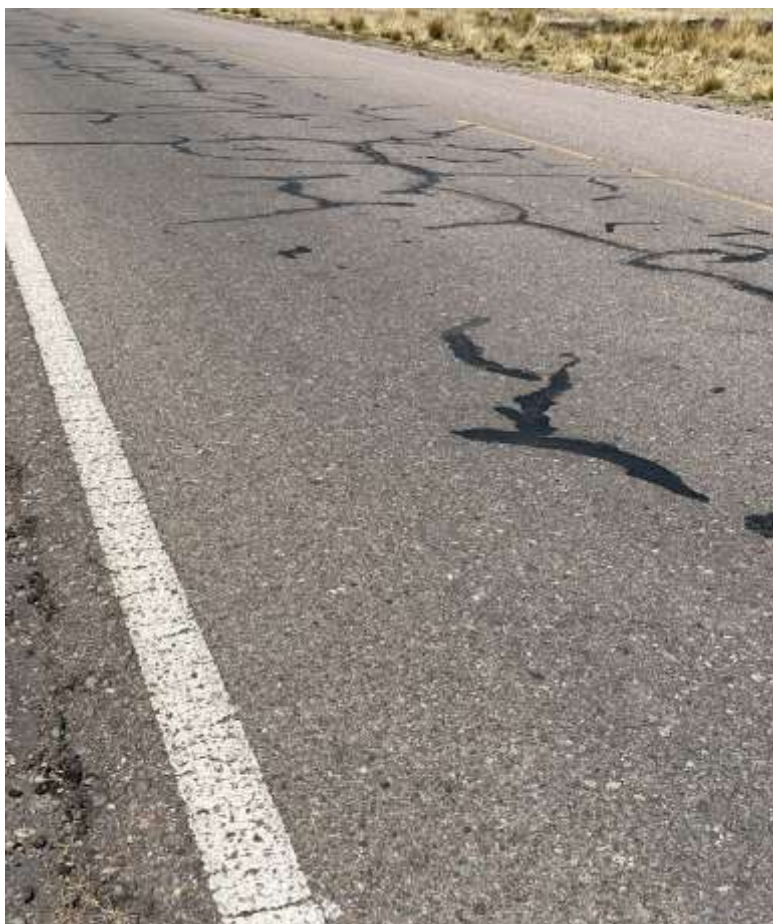
**Fotografía 38.** Falla parcheo

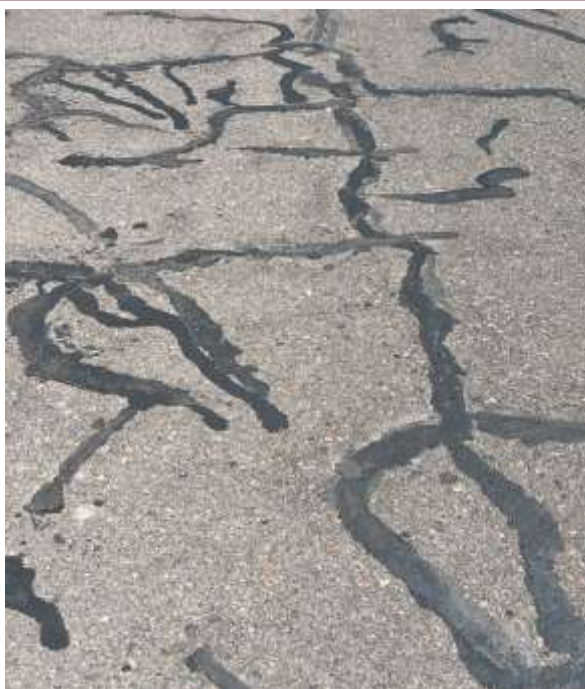
**Fotografía 39.** Falla parcheo

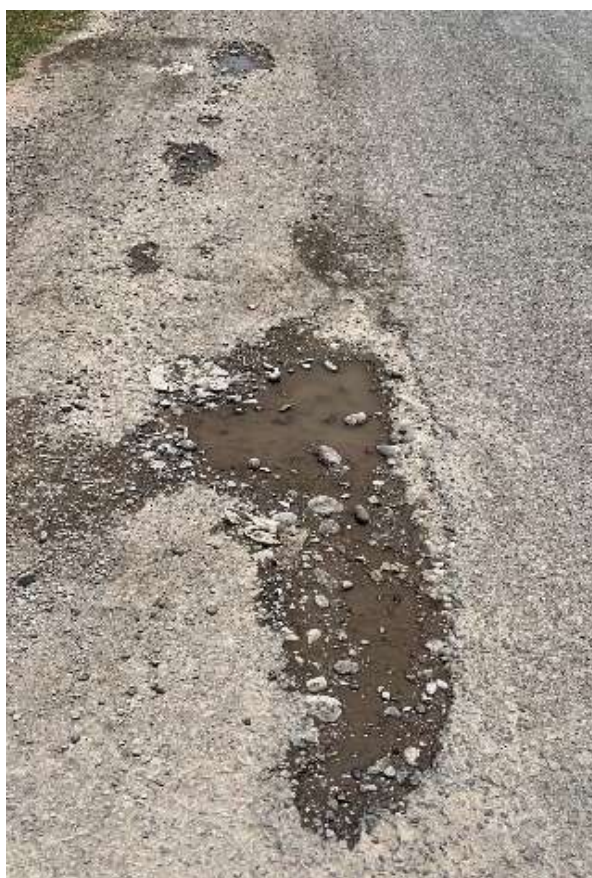
**Fotografía 40.** Falla huecos

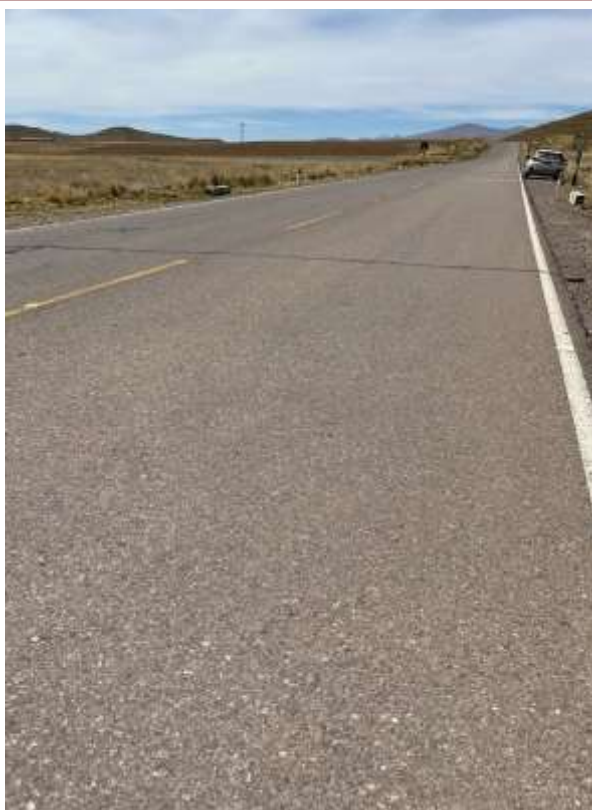
**Fotografía 41.** Falla ahuellamiento

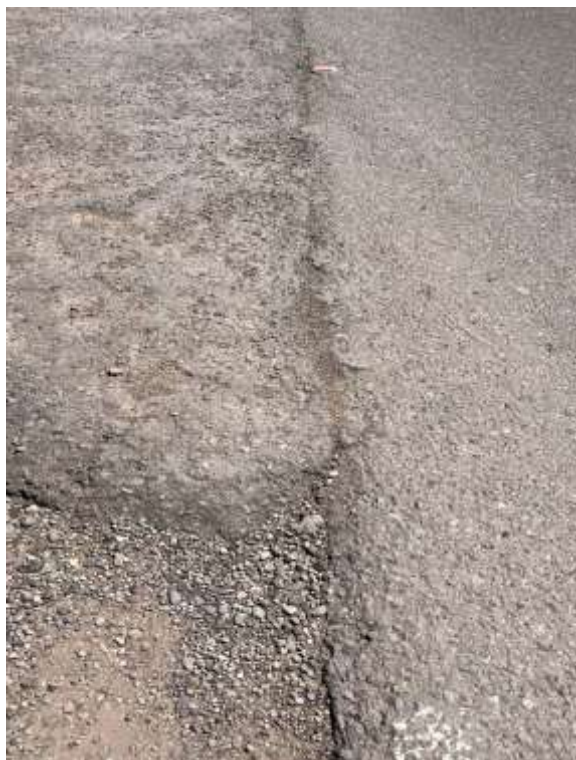
**Fotografía 42.** Falla desprendimiento de agregados
