UNIVERSIDAD ANDINA

**EFICIENCIA DE TRANSFERENCIA DE CARGAS Y SU
INCIDENCIA EN EL ESTADO DE LA LOSA DEL
PAVIMENTO RÍGIDO DEL JIRÓN FRANCISCO
PIZARRO DE LA CIUDAD DE JULIACA**

TESIS PRESENTADA POR:

Bach. GUADALUPE ZAPANA VARGAS

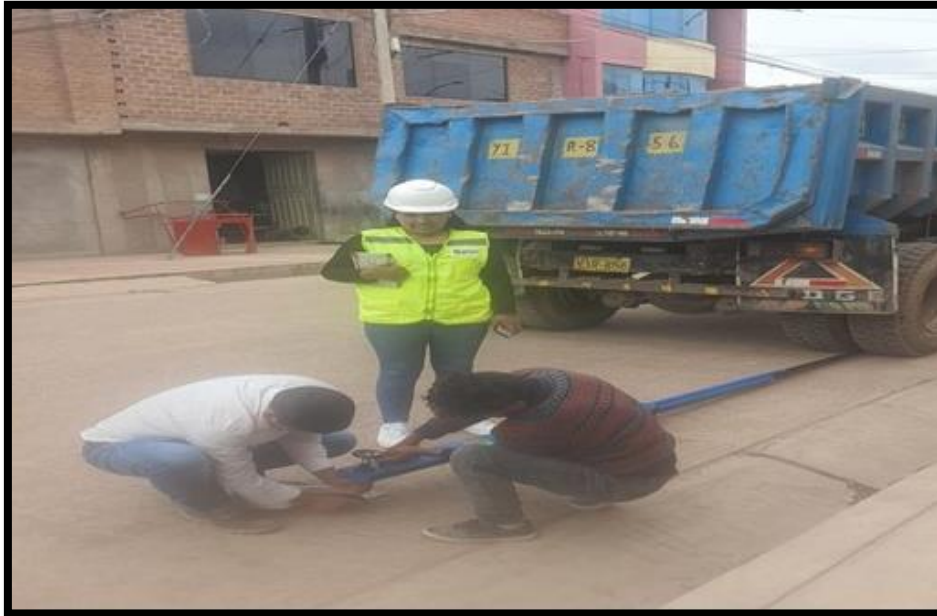
Figura 13

Utilizando la viga benkelman

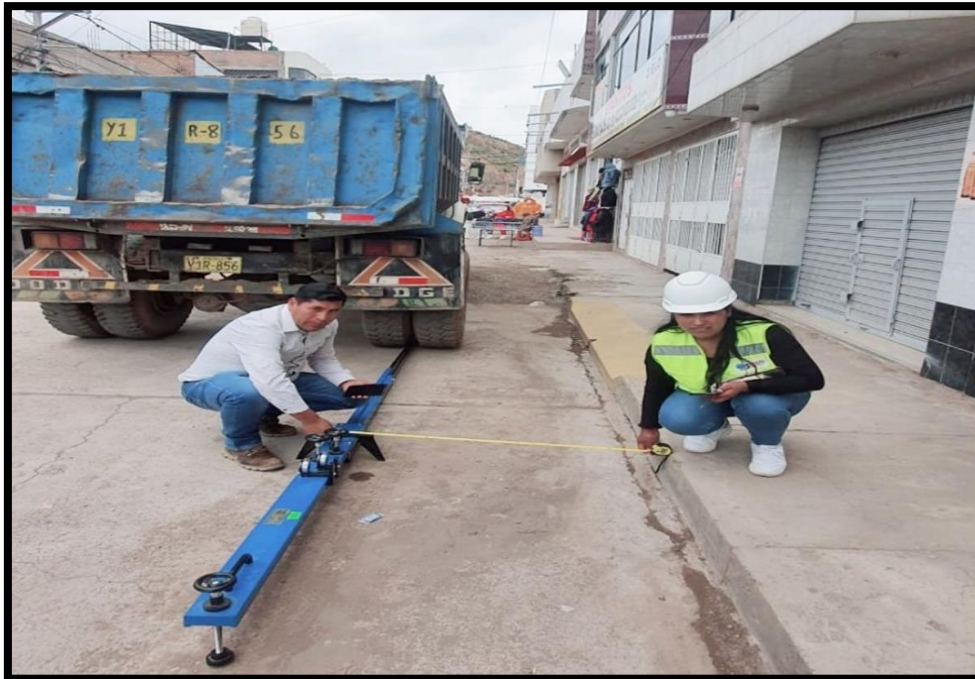
Figura 15

Mediciones con la viga benkelman

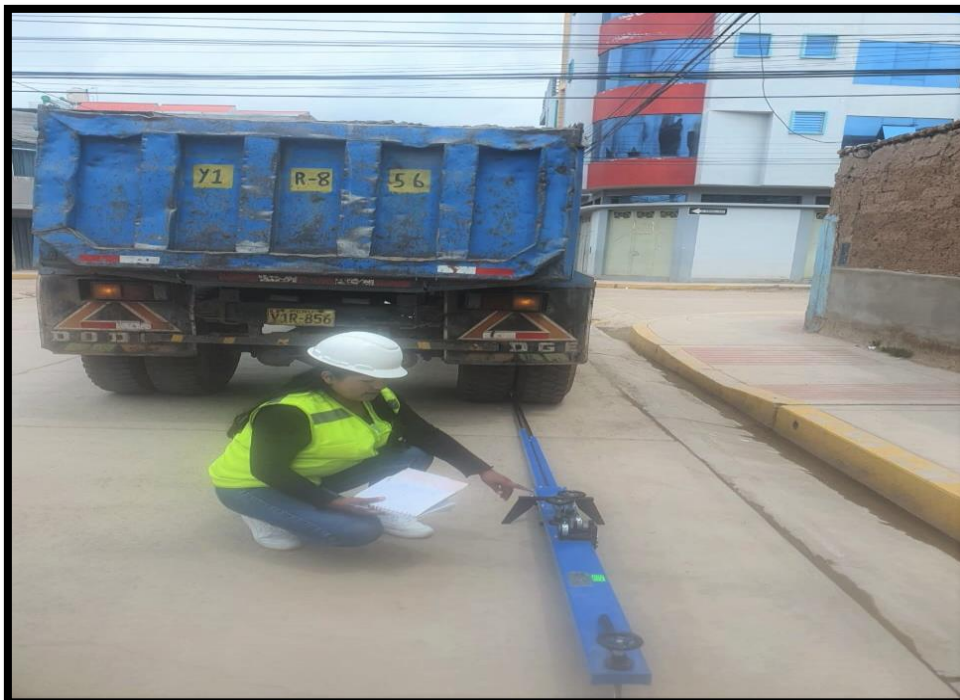
Figura 16

Mediciones con la viga benkelman
