**CÁLCULO DEL INDICE DE CONDICION DEL PAVIMENTO DE  
LA INFRAESTRUCTURA VIAL DE LA AVENIDA  
PANAMERICANA DE LA CIUDAD DE PUNO**

**TESIS PRESENTADA POR:**  
**RICHARD BENNY CACERES LUPACA**  
**PARA OPTAR EL GRADO ACADÉMICO DE**  
**MAESTRO EN INGENIERIA CIVIL**  
**MENCIÓN: GEOTECNIA Y TRANSPORTES**

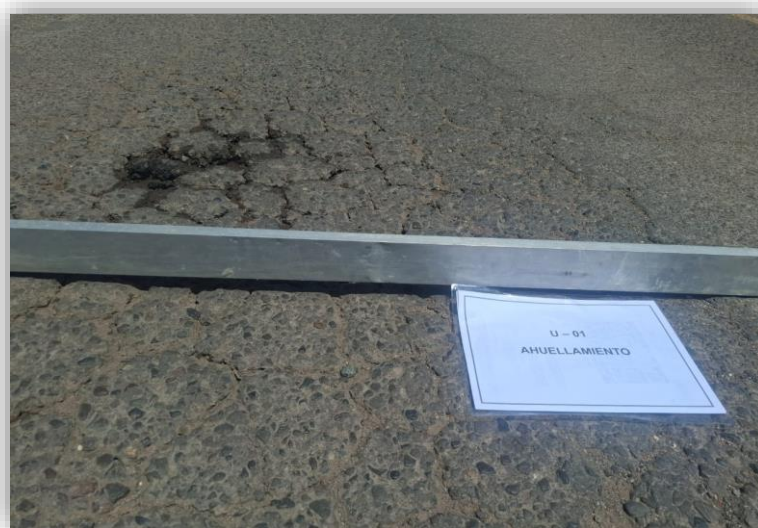
**Figura 66:** Falla tipo Ahuellamiento representativa U-01.

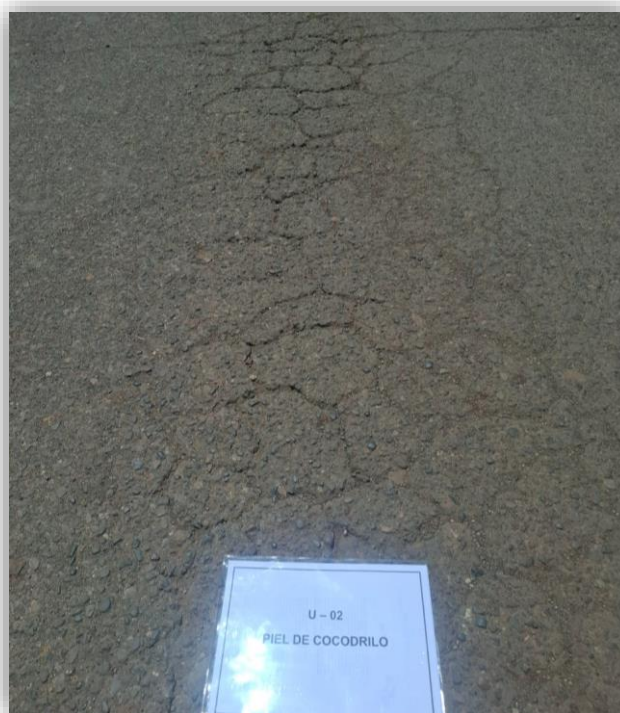
**Figura 67:** Falla tipo piel de cocodrilo representativa U-02.

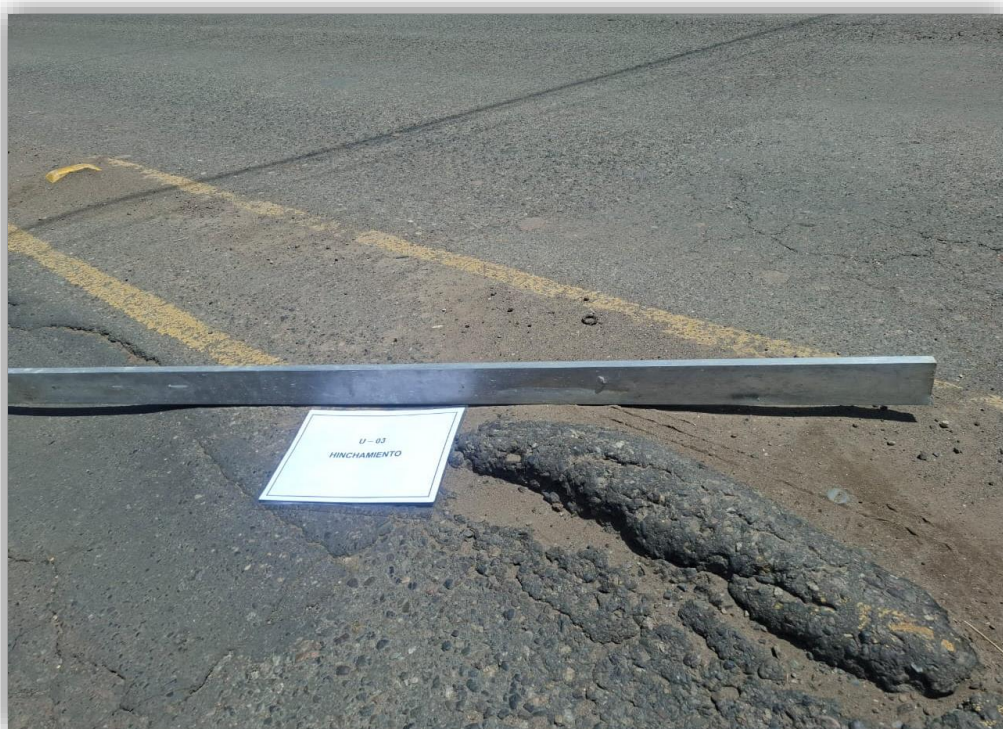
**Figura 68:** Falla tipo hinchamiento representativa U-03.

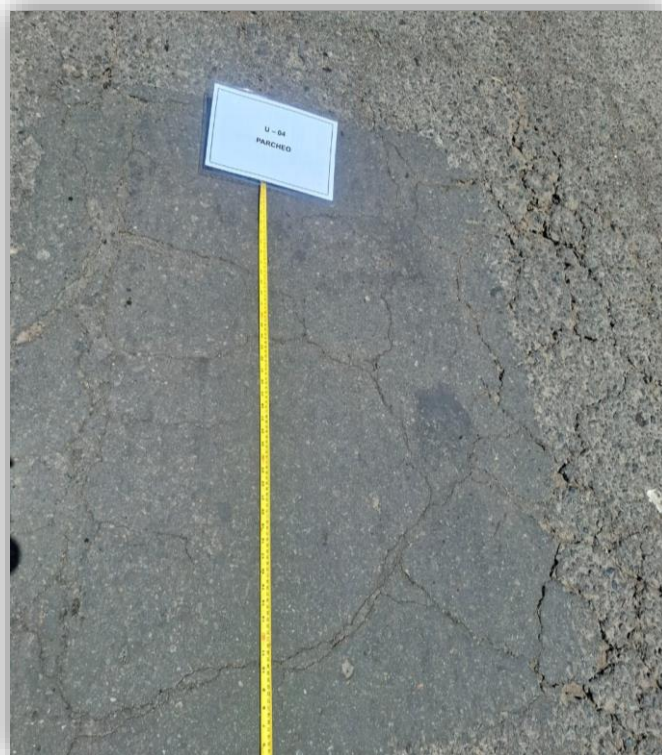
**Figura 69:** Falla tipo parcheo representativa U-04.

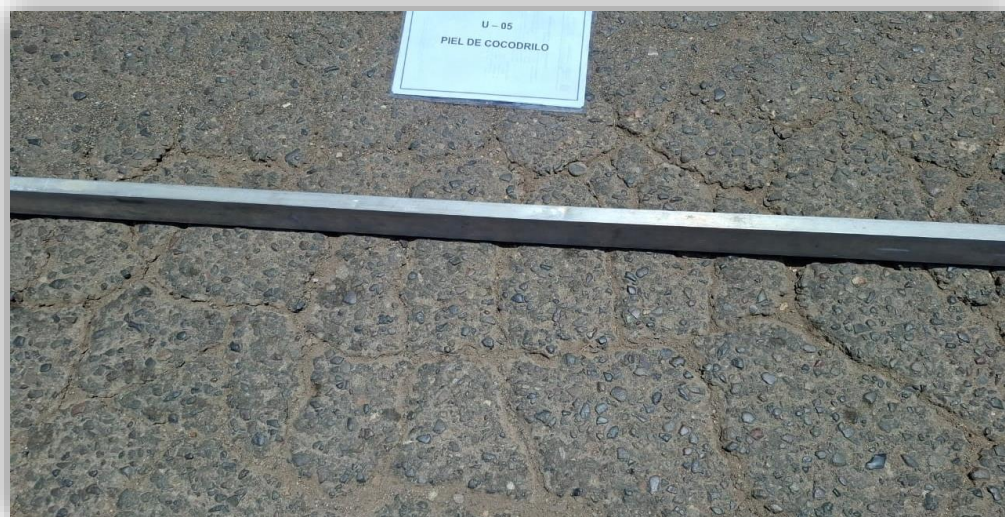
**Figura 70:** Falla tipo piel de cocodrilo representativa U-05.

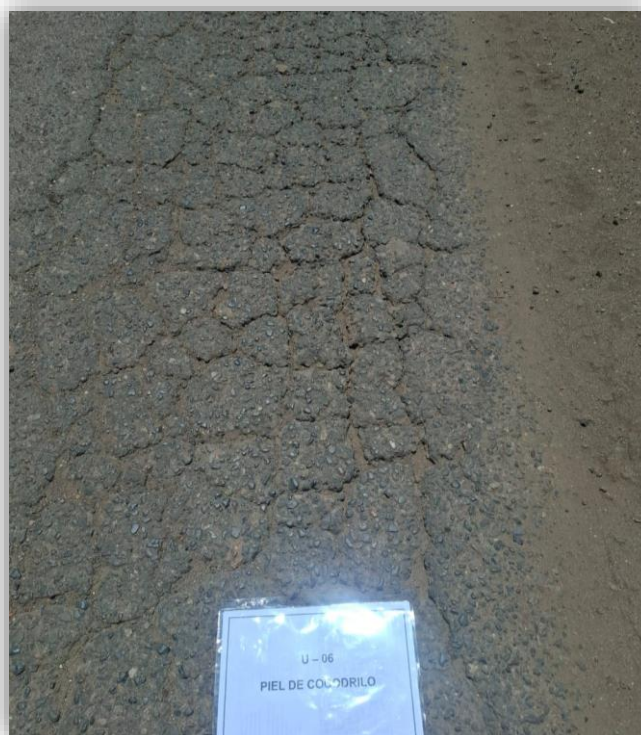
**Figura 71:** Falla tipo piel de cocodrilo representativa U-06.

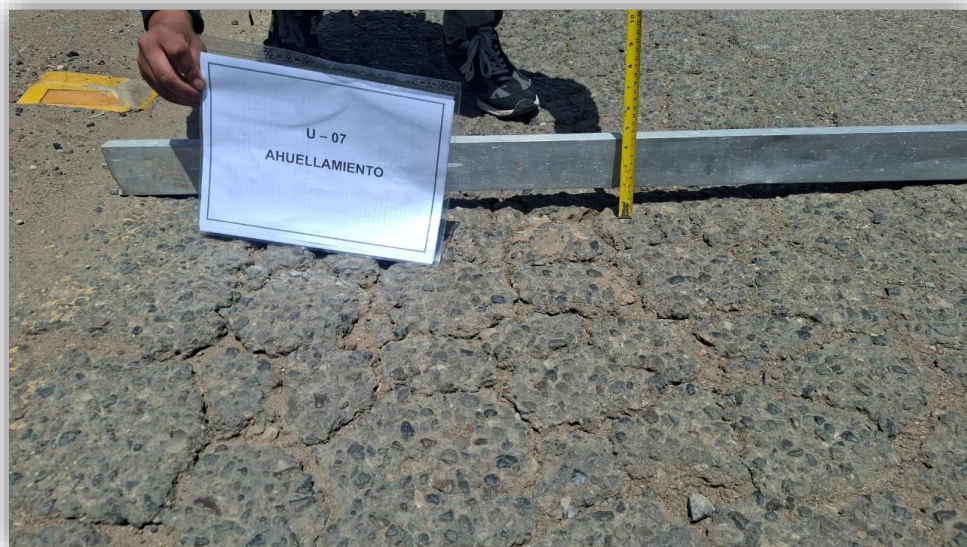
**Figura 72:** Falla tipo Ahuellamiento representativa U-07.

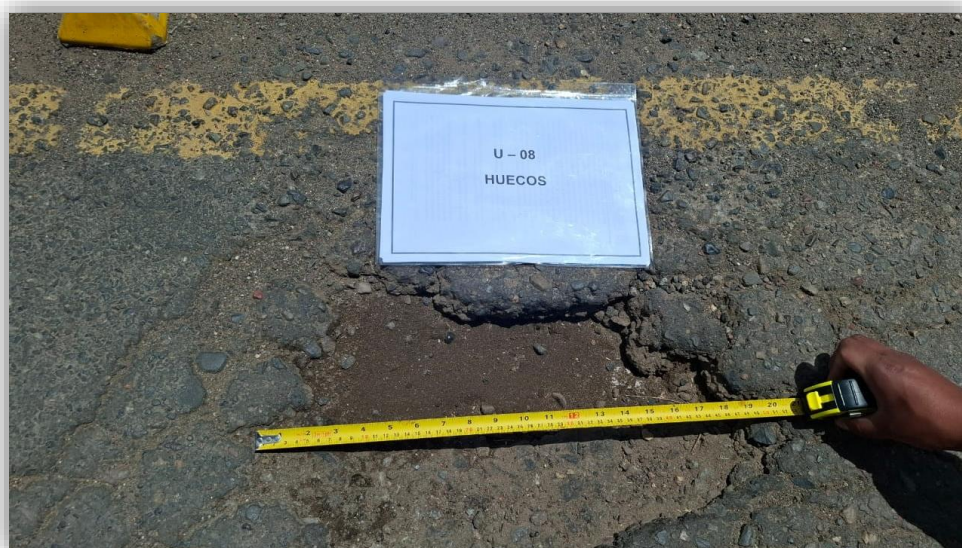
**Figura 73:** Falla tipo Huecos representativa U-08.

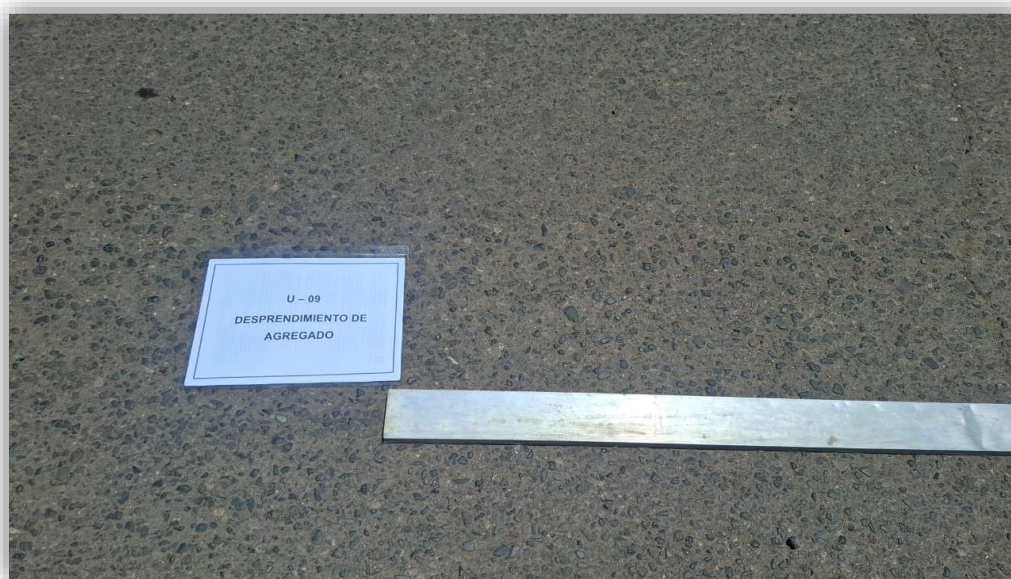
**Figura 74:** Falla tipo desprendimiento de agregado representativa U-09.

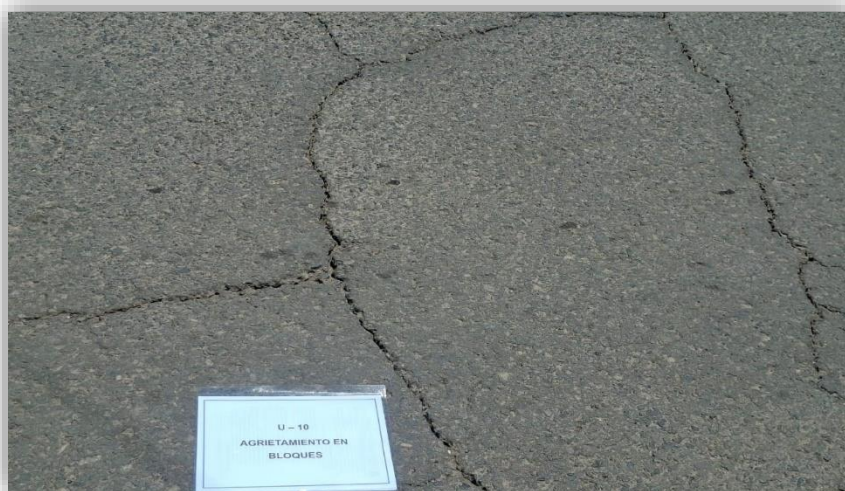
**Figura 75:** Falla tipo Agrietamiento en Bloques representativa U-10.

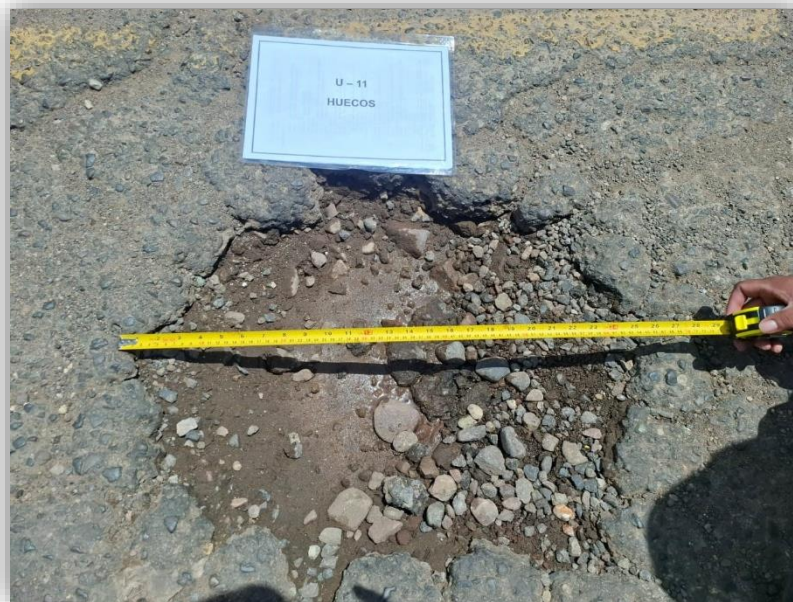
**Figura 76:** Falla tipo Huecos U-11.
