**EVALUACIÓN DE LA FUNCIONALIDAD DEL PAVIMENTO  
FLEXIBLE MEDIANTE EL ÍNDICE DE REGULARIDAD  
INTERNACIONAL PARA EL JIRÓN PROGRESO  
DE LA CIUDAD DE JULIACA, 2025**

TESIS PRESENTADA POR:  
**Bach. HARRY ADEMIR CASQUINO LUPACA**

PARA OPTAR EL TÍTULO PROFESIONAL DE:  
**INGENIERO CIVIL**

JULIACA – PERÚ  
2025

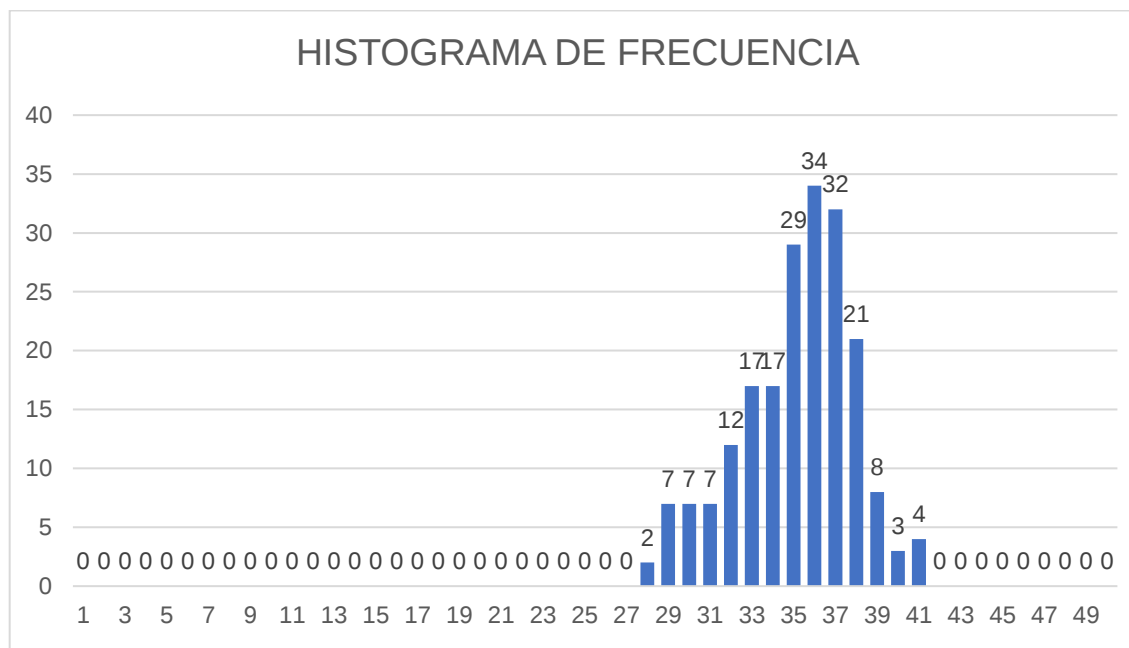
Gráfico de conteo prog 0+000 al 0+200

El valor obtenido refleja que el pavimento aún mantiene una capacidad aceptable de servicio, aunque presenta una disminución en la comodidad de rodadura y seguridad de operación vehicular, evidenciando la presencia de pequeñas irregularidades y deterioros superficiales.

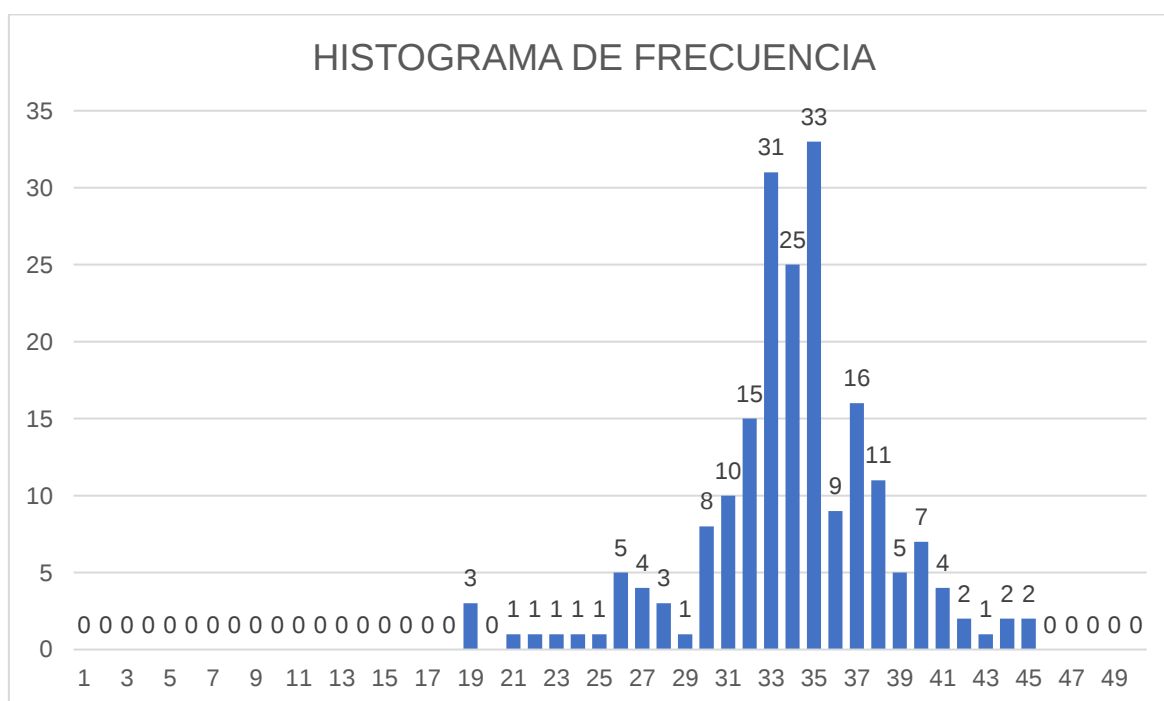
*Gráfico de conteo prog 0+200 al 0+400*

Estos valores indican que el pavimento presenta deterioros severos, como fisuras abiertas, deformaciones, baches y pérdida de material superficial, los cuales afectan significativamente la comodidad de rodadura, la seguridad vial y la funcionalidad del tramo.

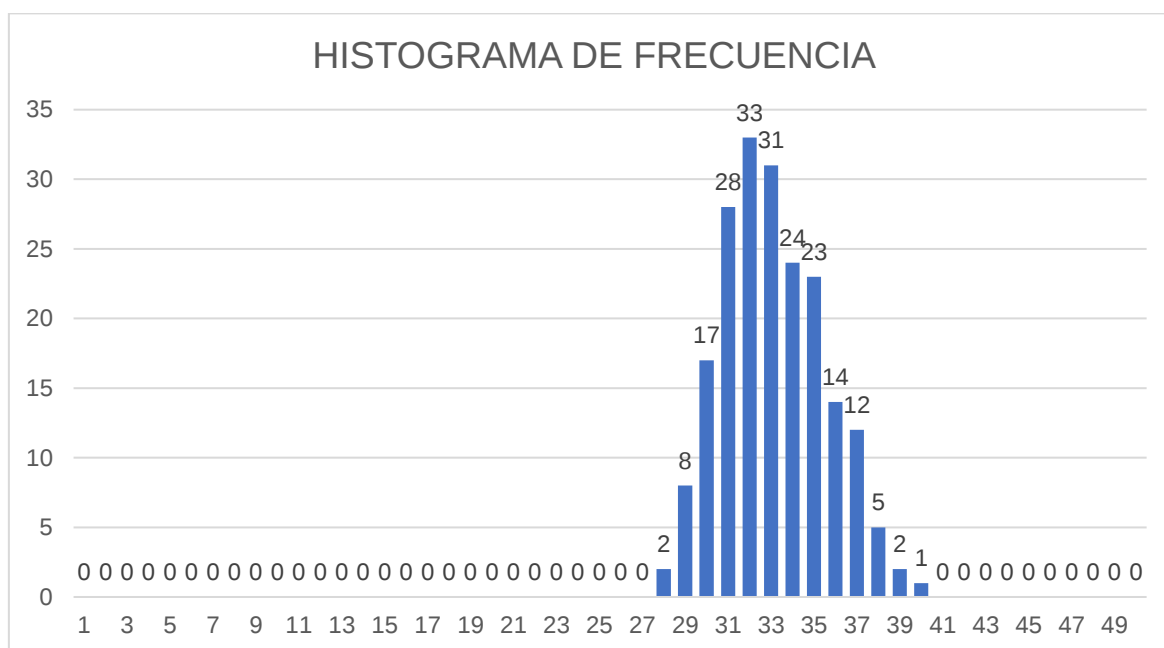
*Gráfico de conteo prog 0+400+600*

Este nivel de serviabilidad indica que la vía presenta irregularidades superficiales significativas, como ondulaciones, fisuras abiertas y deterioro del material asfáltico, los cuales afectan directamente la comodidad de rodadura, la seguridad del tránsito y la eficiencia del desplazamiento vehicular.
