**ANÁLISIS DE LOS FACTORES QUE INTERVIENEN EN EL
DETERIORO DE PAVIMENTOS URBANOS DE
LA CIUDAD DE AZÁNGARO DE LA
REGIÓN DE PUNO**

Bach. JUAN CARLOS QUISPE CAMASITA

INGENIERO CIVIL

2023

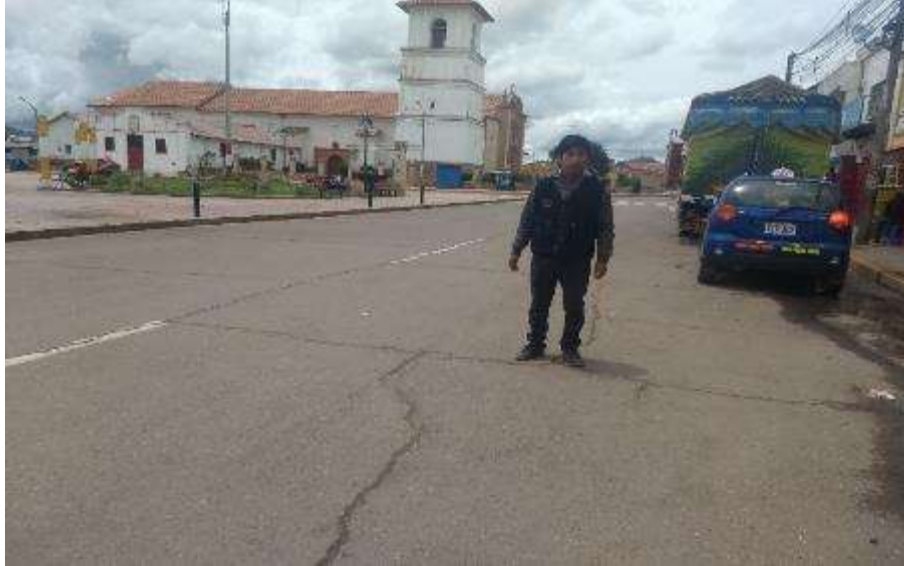
Fotografía 1.

Características de fallas del pavimento flexible de la Plaza San Bernardo

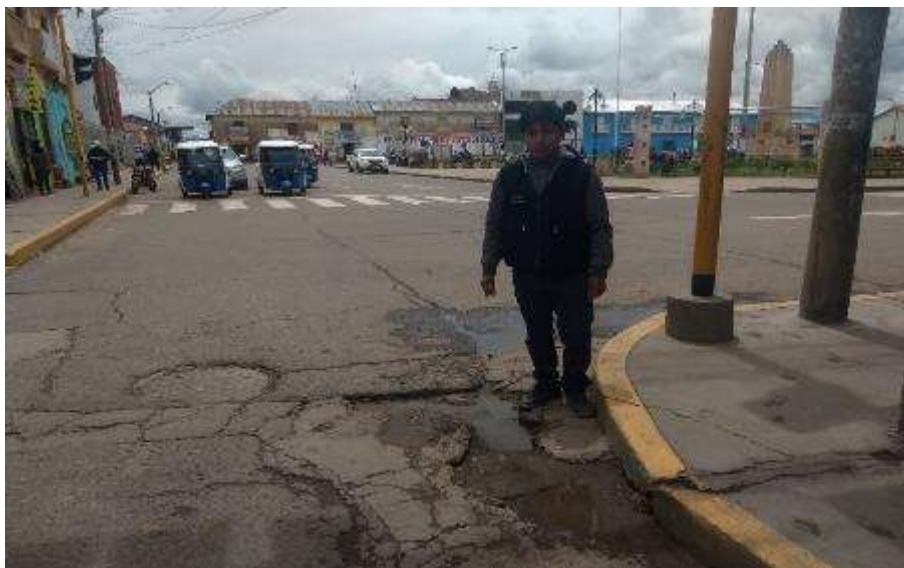
Fotografía 2.

Características de fallas del pavimento flexible de la Plaza San Bernardo

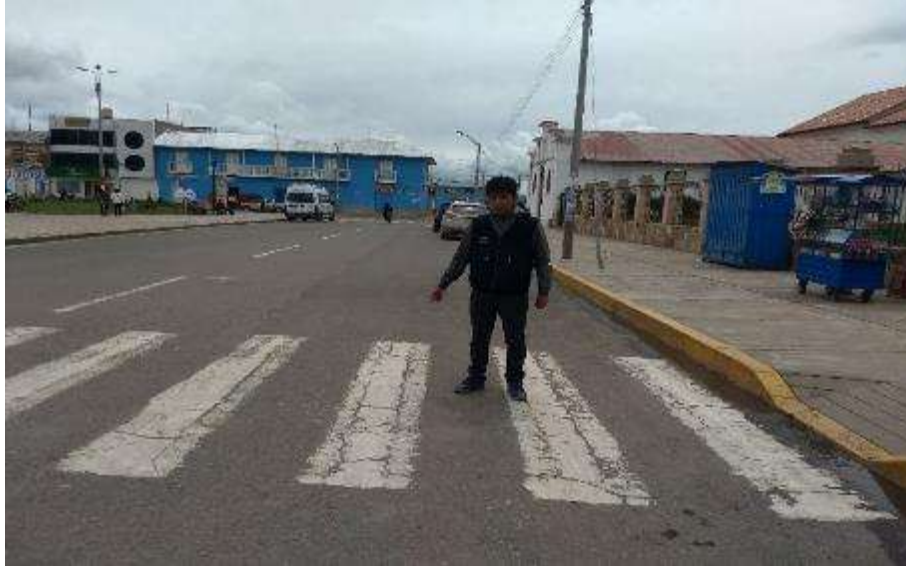
Fotografía 3

Características de fallas del pavimento flexible de la Plaza San Bernardo

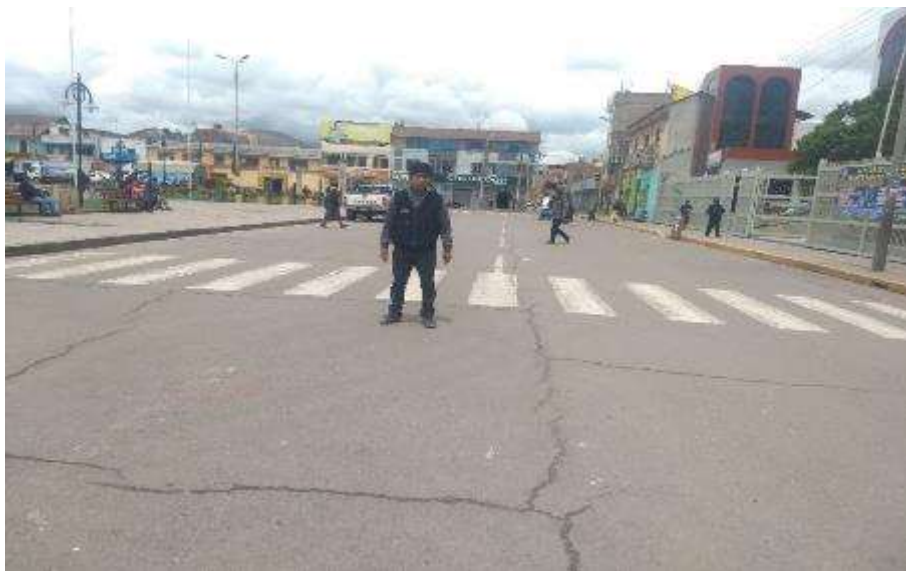
Fotografía 4.

Características de fallas del pavimento flexible de la Plaza San Bernardo

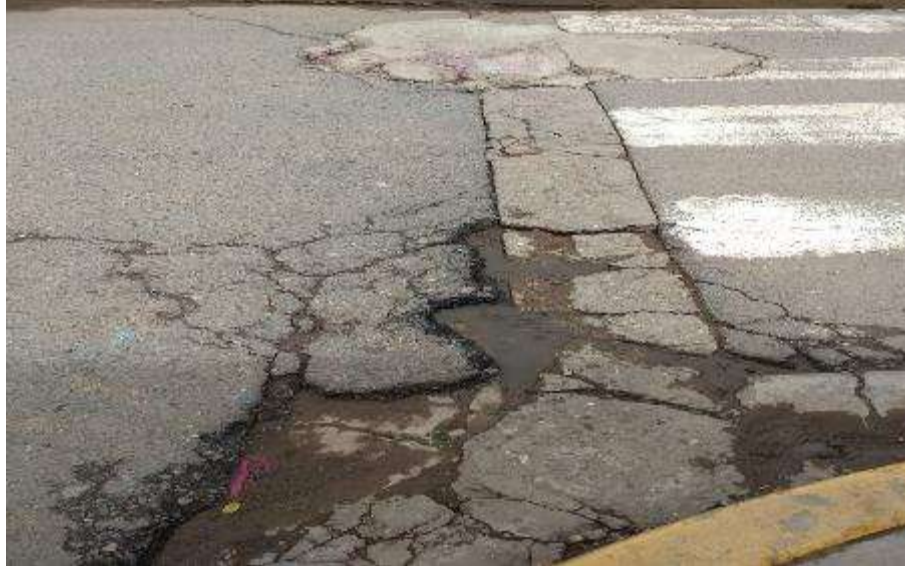
Fotografía 5.

Reparación artesanal de una falla en el pavimento flexible de la Plaza San Bernardo

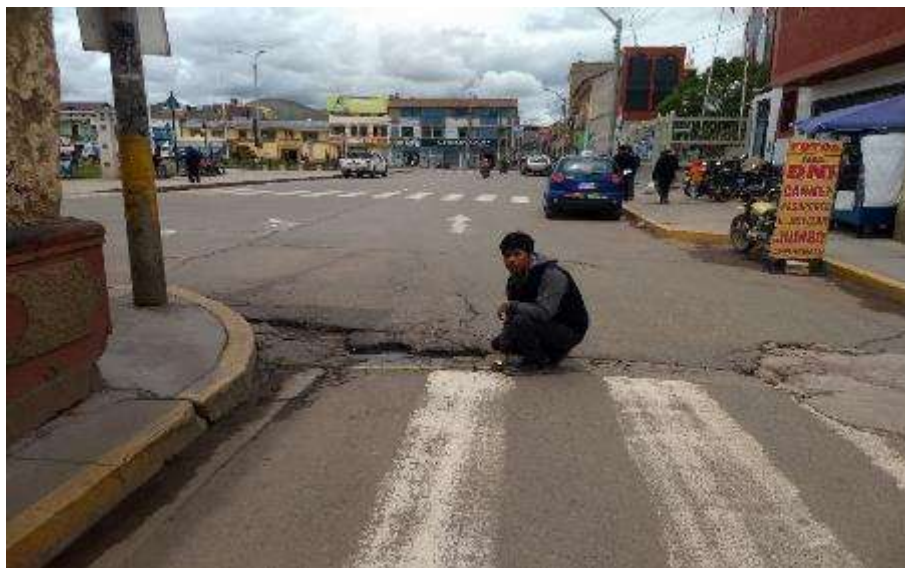
Fotografía 6.

Fallas en el pavimento flexible de la Plaza San Bernardo

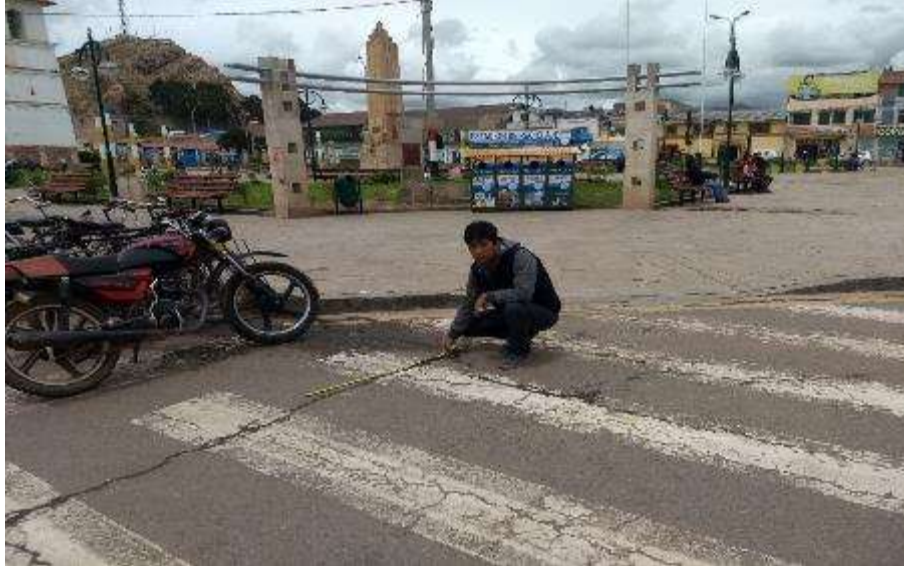
Fotografía 7.

Fallas en el pavimento flexible de la Plaza San Bernardo

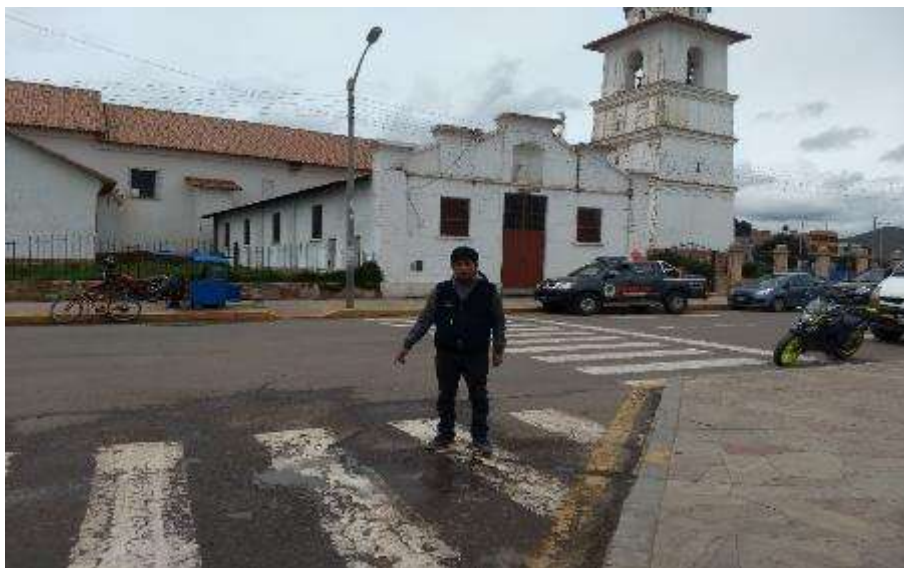
Fotografía 8.

Fallas en el pavimento flexible de la Plaza San Bernardo

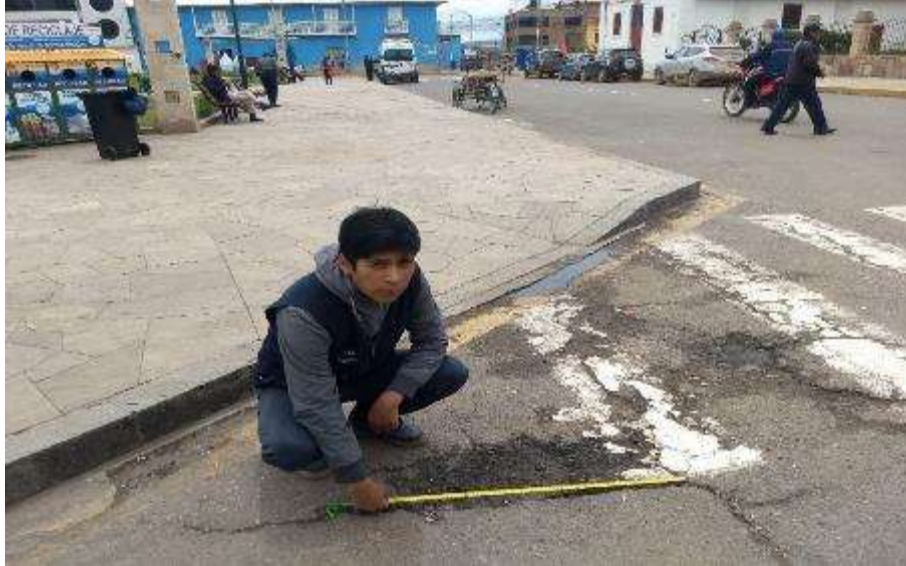
Fotografía 9.

Fallas en el pavimento flexible de la Plaza San Bernardo

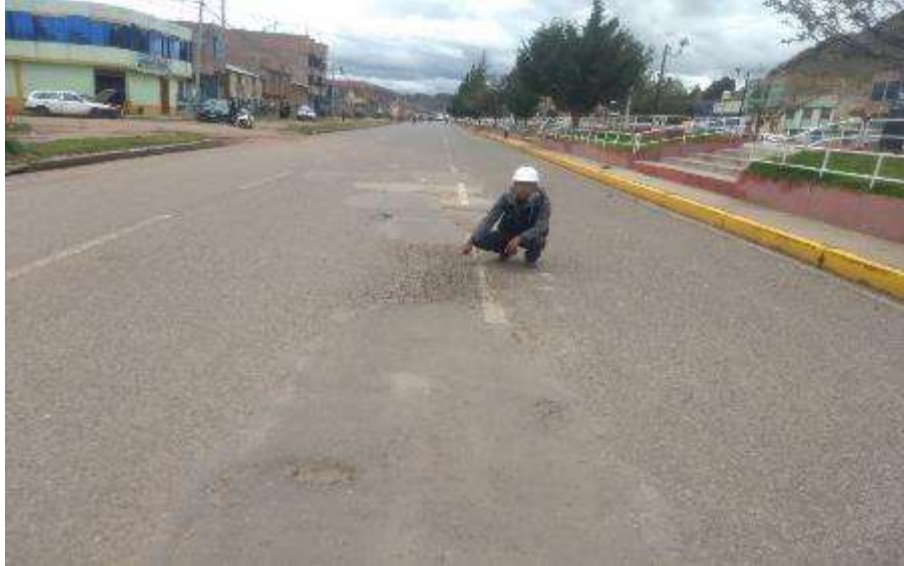
Fotografía 11.

Características de las fallas en el pavimento flexible de la Av. Los Próceres

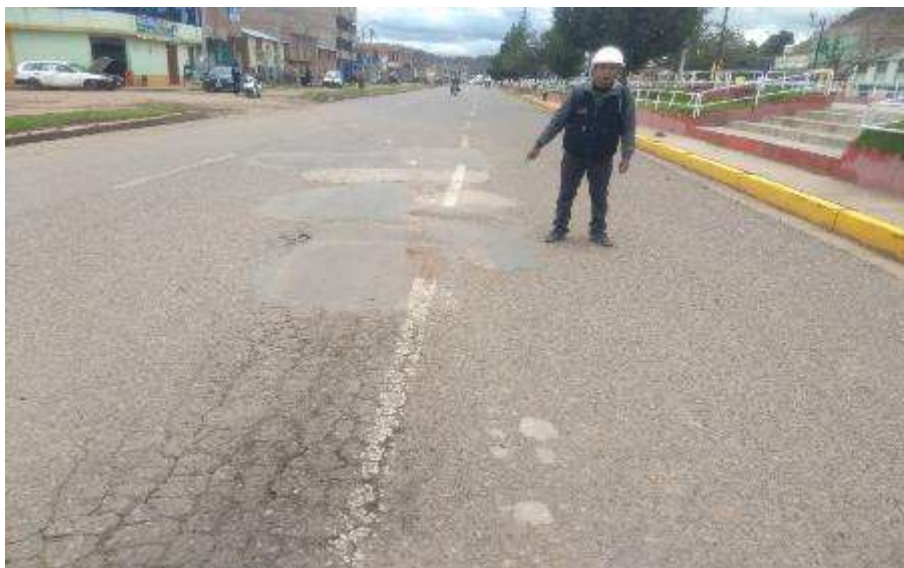
Fotografía 12.

reparación de las fallas en el pavimento flexible de la Av. Los Próceres

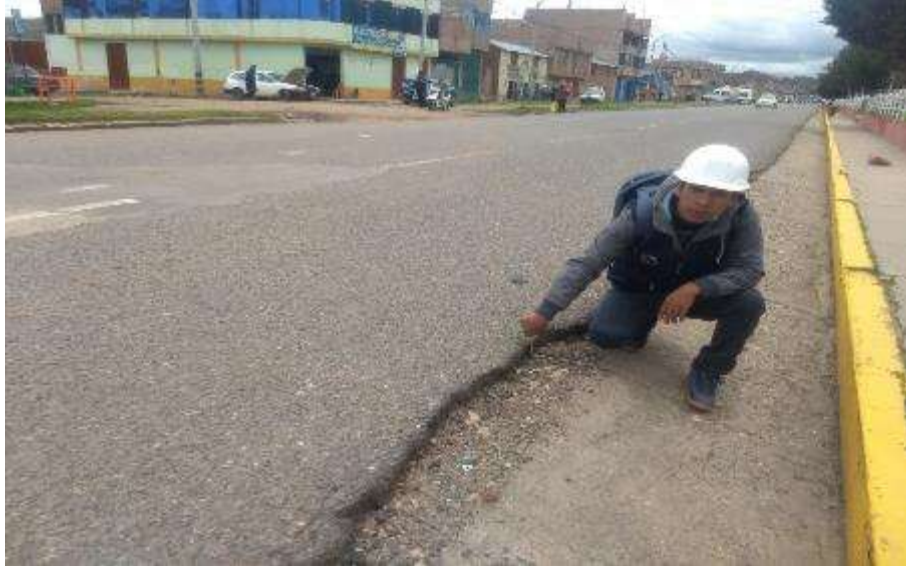
Fotografía 13.

Características de las fallas en el pavimento flexible de la Av. Los Próceres

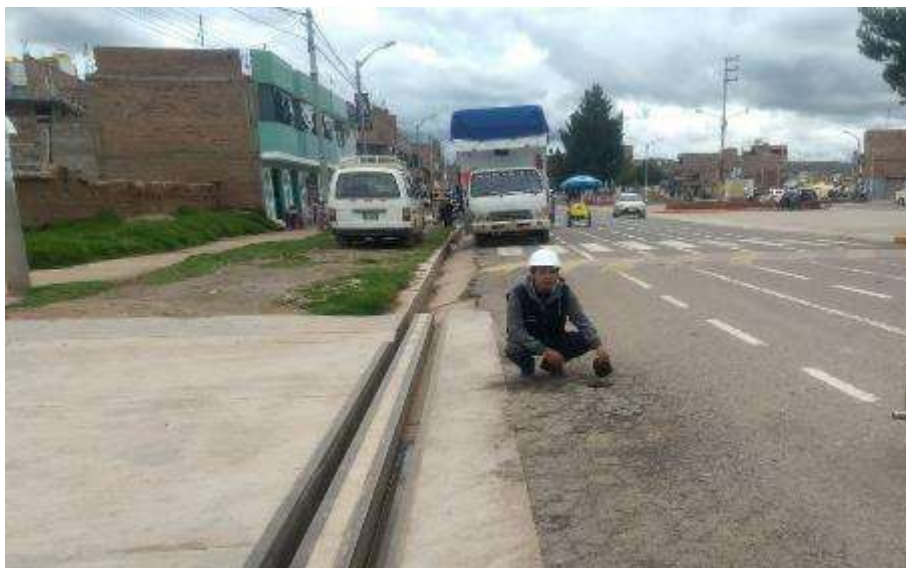
Fotografía 14.

Características de las fallas en el pavimento flexible de la Av. Los Próceres

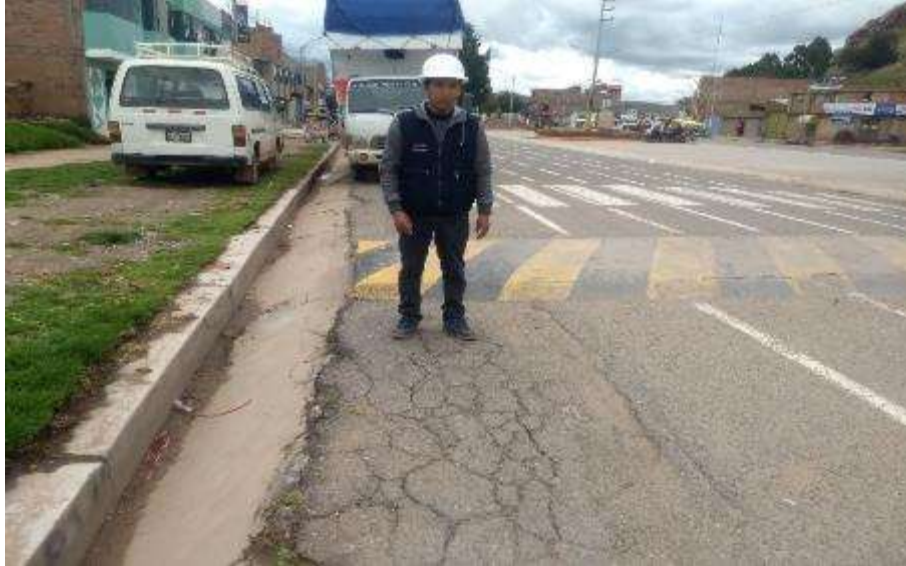
Fotografía 15.

Características de las fallas en el pavimento flexible de la Av. Los Próceres

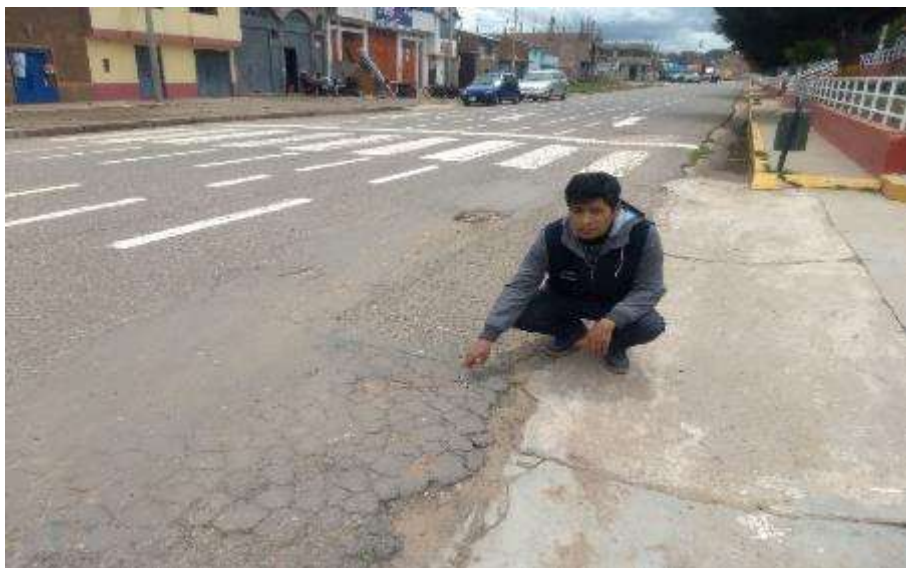
Fotografía 16

Características de las fallas en el pavimento flexible de la Av. Los Próceres

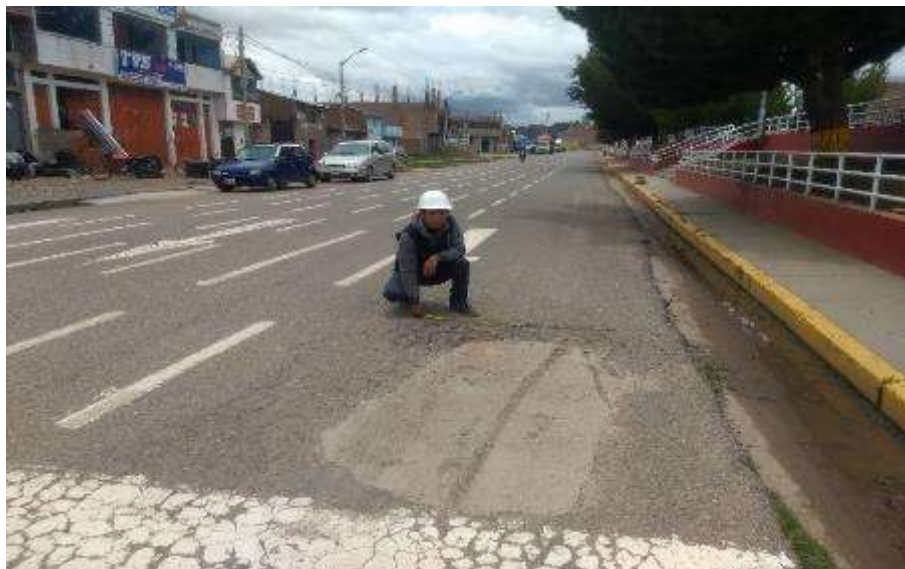
Fotografía 17.

Características de las fallas en el pavimento flexible de la Av. Los Próceres

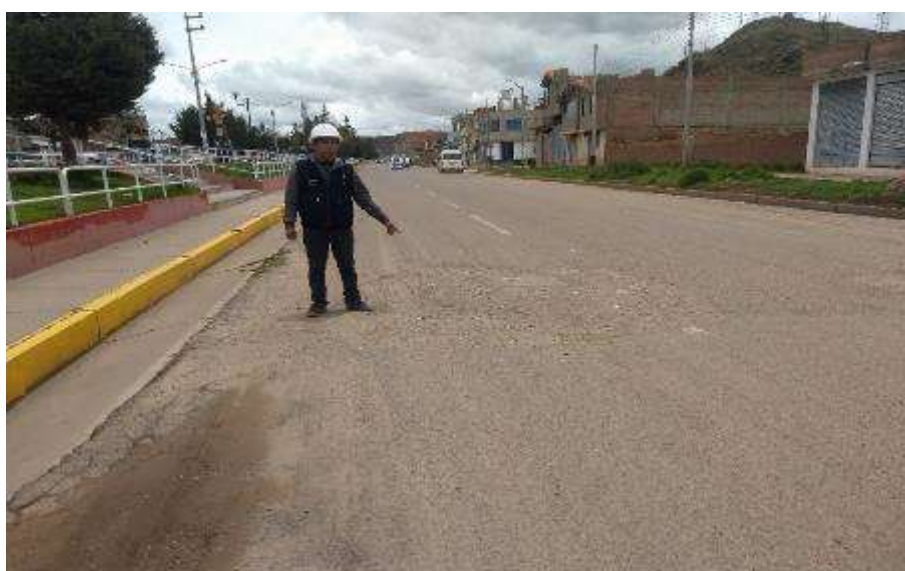
Fotografía 18.

Características de las fallas en el pavimento flexible de la Av. Los Próceres

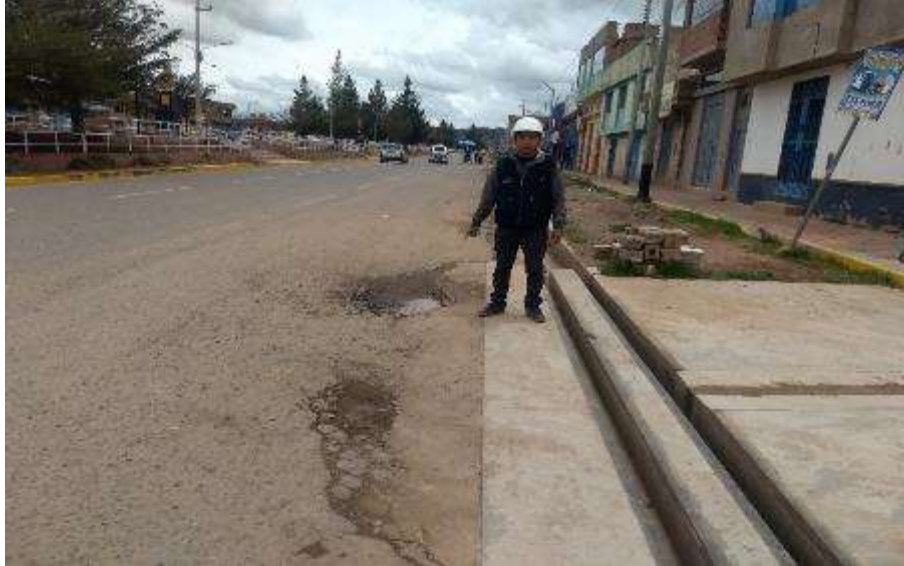
Fotografía 19.

Características de las fallas en el pavimento flexible de la Av. Los Próceres

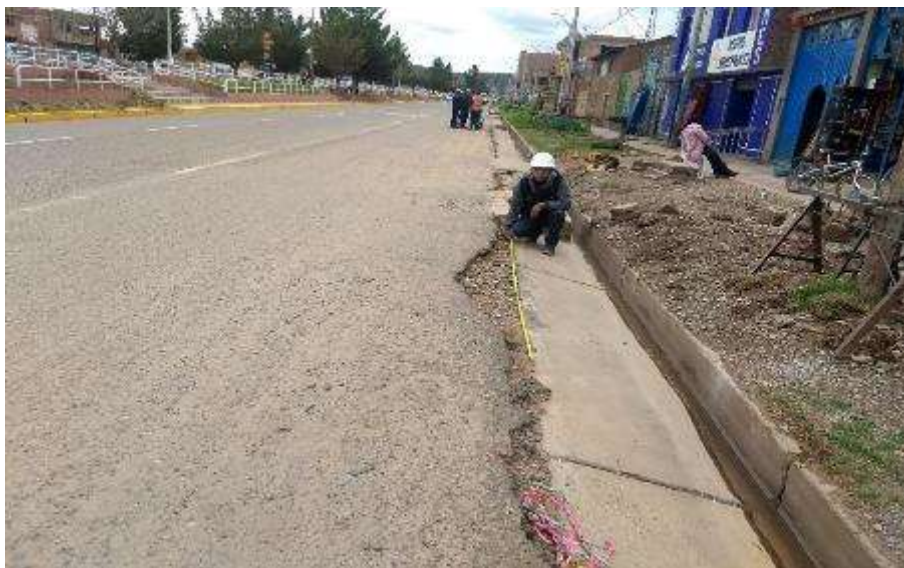
Fotografía 20.

Características de las fallas en el pavimento flexible de la Av. Los Próceres

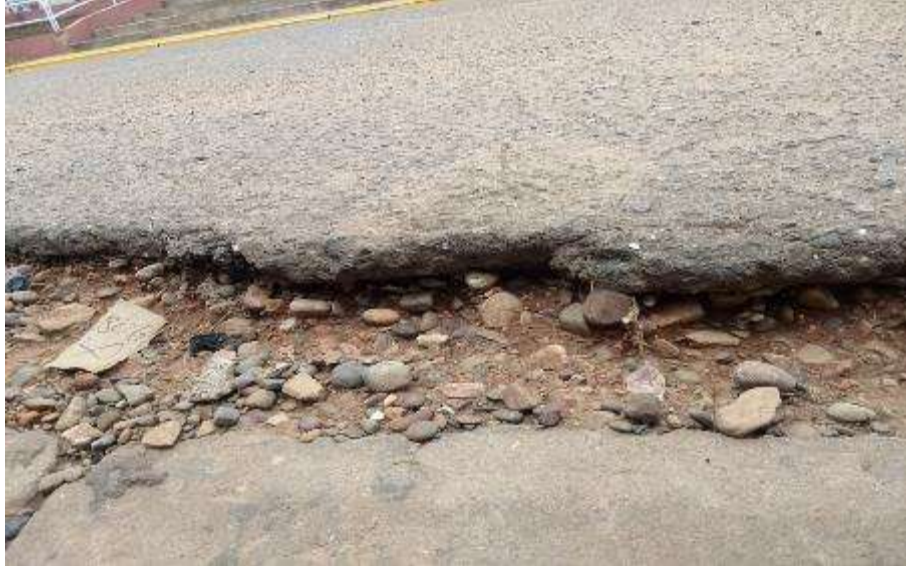
Fotografía 21.

Características de las fallas en el pavimento flexible de la Av. Los Próceres

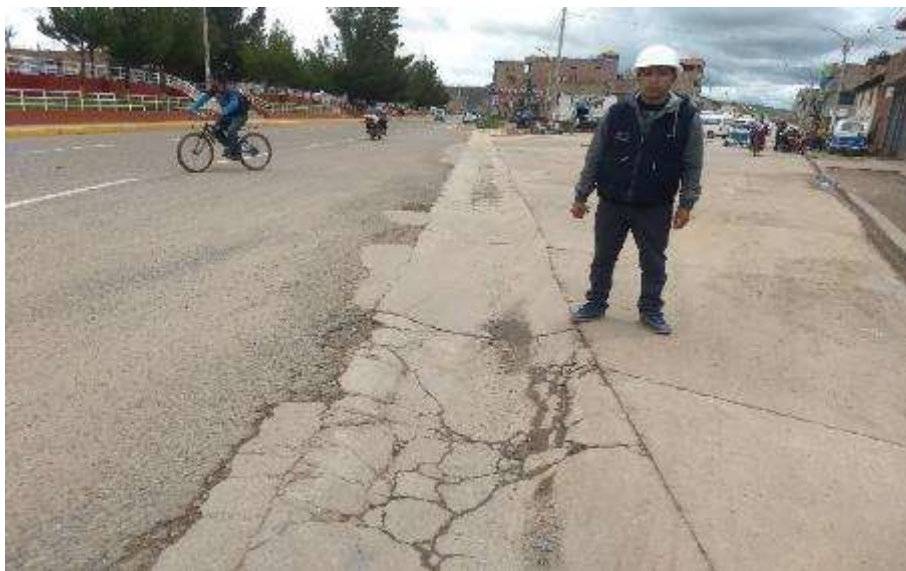
Fotografía 22.

Características de las fallas en el pavimento flexible de la Av. Los Próceres
