**EVALUACIÓN DEL PAVIMENTO FLEXIBLE MEDIANTE EL MÉTODO  
ÍNDICE DE CONDICIÓN DEL PAVIMENTO Y EL USO DE  
FOTOGRAMETRÍA EN LA AVENIDA CIRCUNVALACIÓN  
OESTE DE LA CIUDAD DE JULIACA 2025**

**Bach. JORGE LUIS CORNEJO FLORES**

**INGENIERO CIVIL**

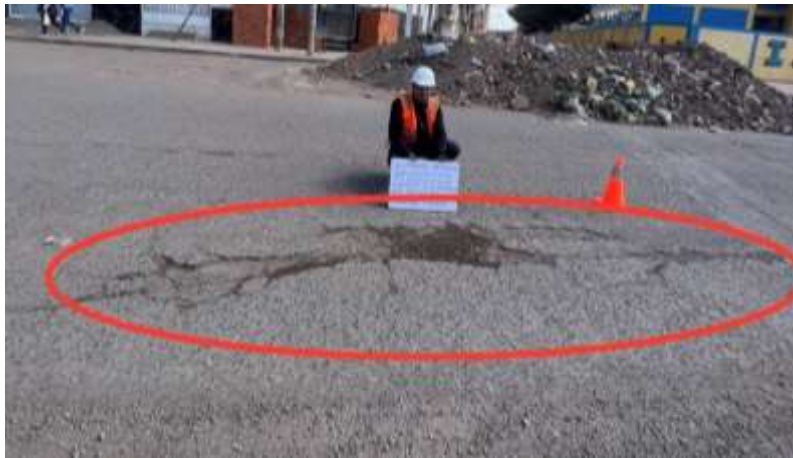
## Figura 1

*Estado actual de la Avenida Circunvalación oeste.*

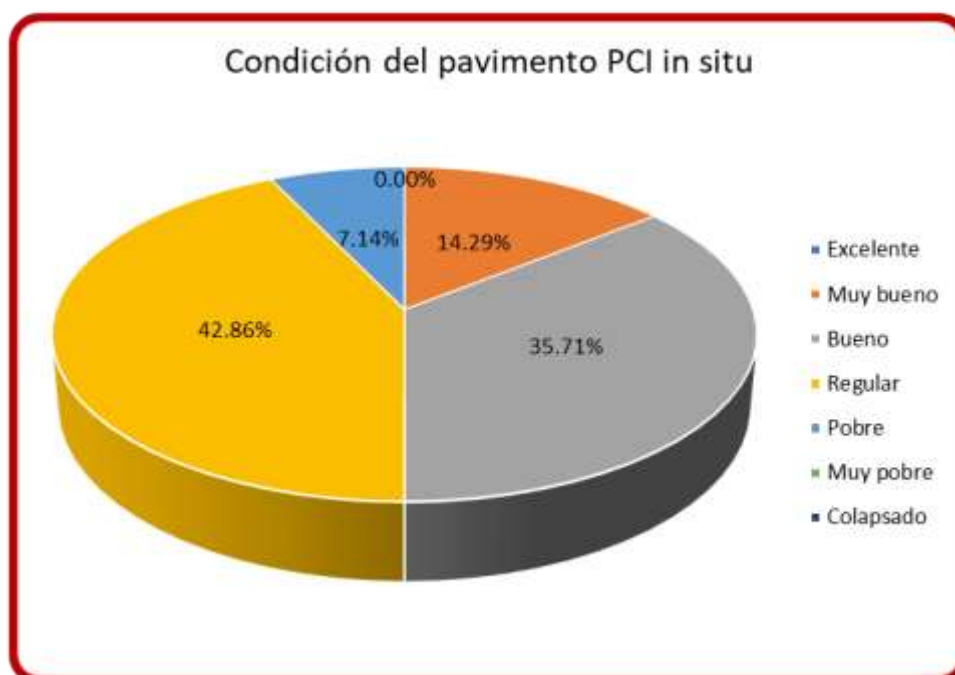
Figura 20

Se observa una alta variabilidad en la condición del pavimento a lo largo de la Avenida. Los valores de PCI oscilan desde 34.55 (condición "Pobre") hasta 76.80 (condición "Muy bueno"), lo que indica la existencia de secciones en diferentes niveles de deterioro.

1. La unidad de muestreo A-15 (progresivas 0+192 - 0+360) presenta la condición más crítica con un PCI de 36.22, calificada como "Pobre". Esta sección debería ser priorizada para trabajos de rehabilitación.
2. Existen varias secciones que se encuentran en buenas condiciones, como A-64 (PCI 76.80, "Muy bueno"), A-78 (PCI 76.55, "Muy bueno") y otras calificadas como "Bueno". Estas secciones podrían requerir únicamente operaciones de mantenimiento periódico para aumentar su longevidad.

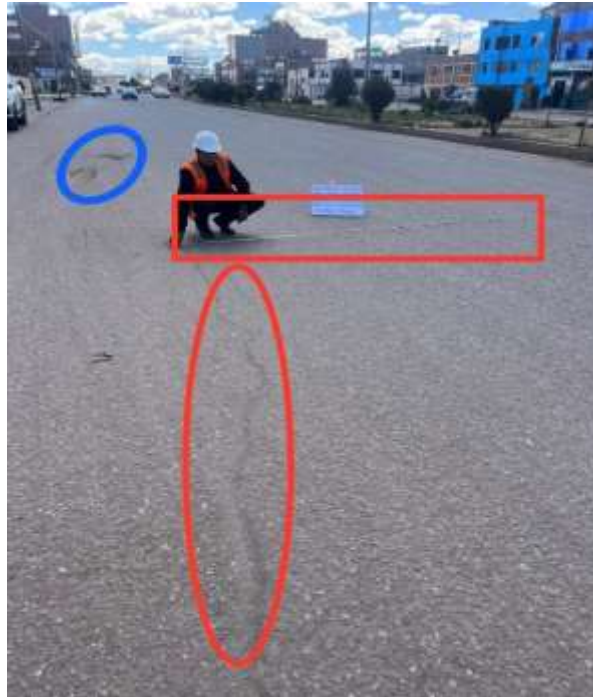
**Figura 72**

*Estado del pavimento flexible in situ-grietas.*

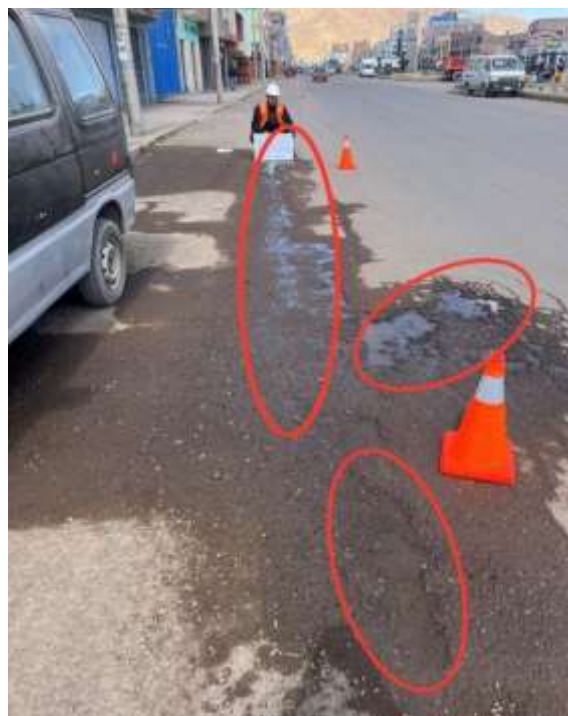
**Figura 73**

*Estado del pavimento flexible in situ-huecos.*

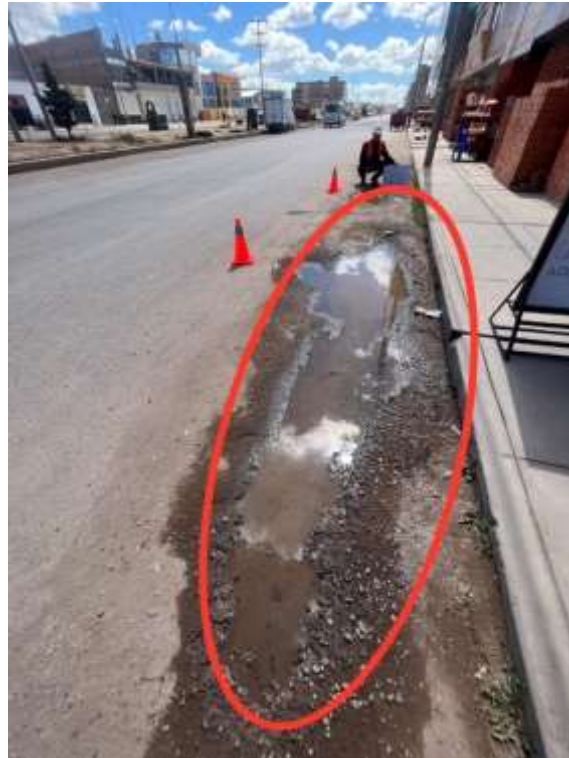
**Figura 74**

*Estado del pavimento flexible in situ-hueco.*

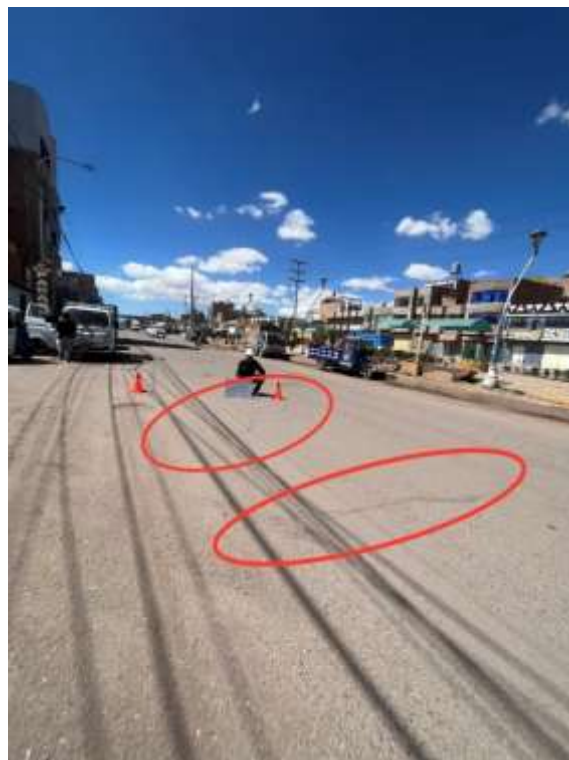
**Figura 75**

*Estado del pavimento flexible in situ-grietas*

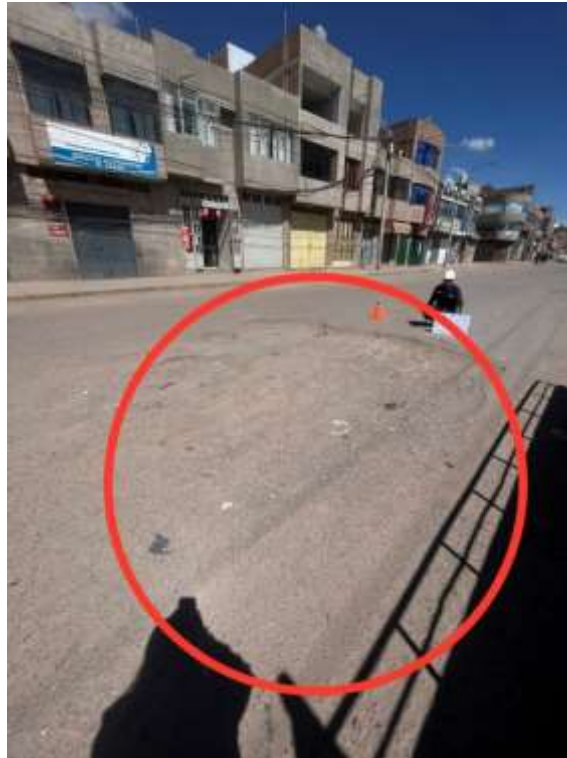
**Figura 76**

*Estado del pavimento flexible in situ-ahuellamiento.*

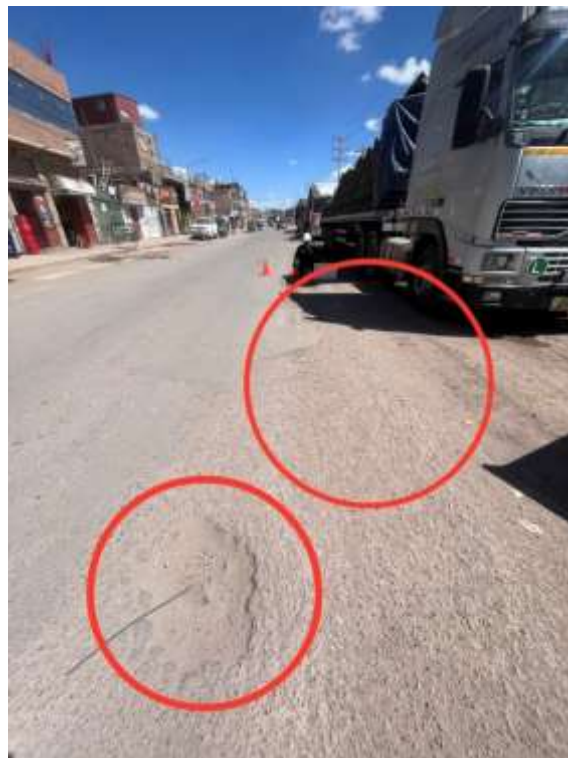
**Figura 77**

*Estado del pavimento flexible in situ-hueco, material excedente.*

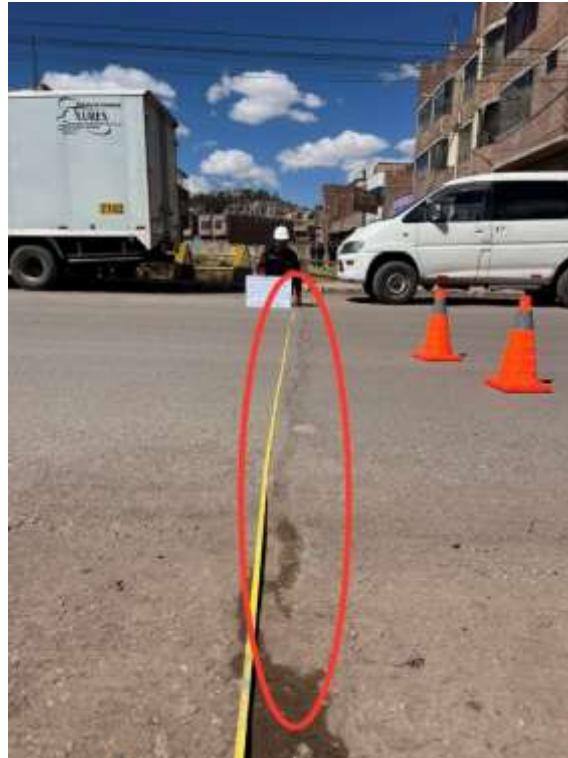
**Figura 78**

*Estado del pavimento flexible in situ-grietas long. y transv.*

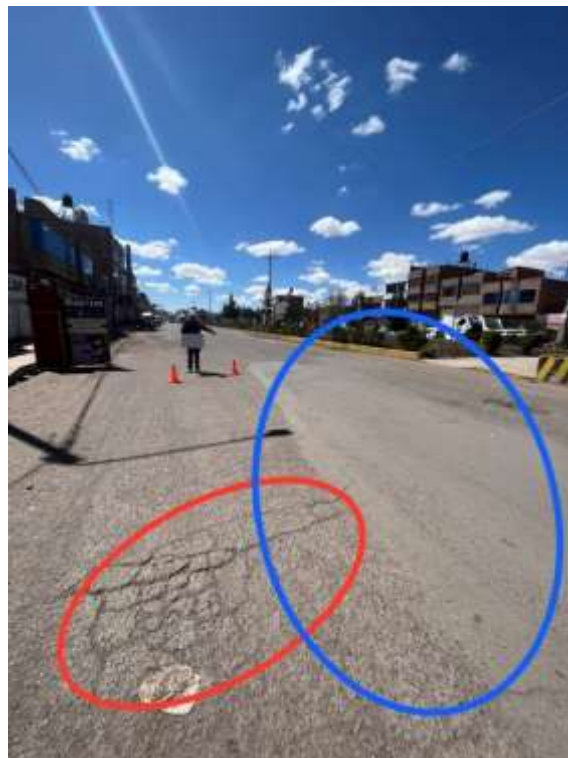
**Figura 79**

*Estado del pavimento flexible in situ-piel de cocodrilo-ahuellamiento.*

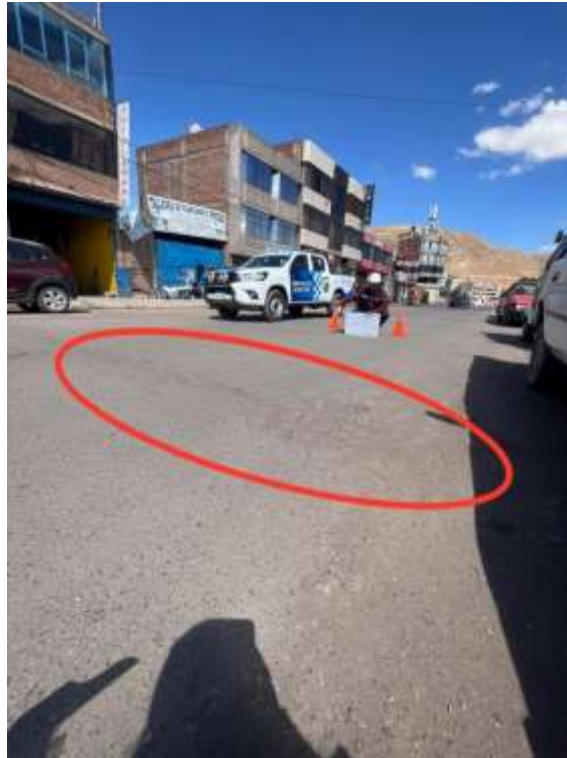
**Figura 80**

*Estado del pavimento flexible in situ-piel de cocodrilo.*

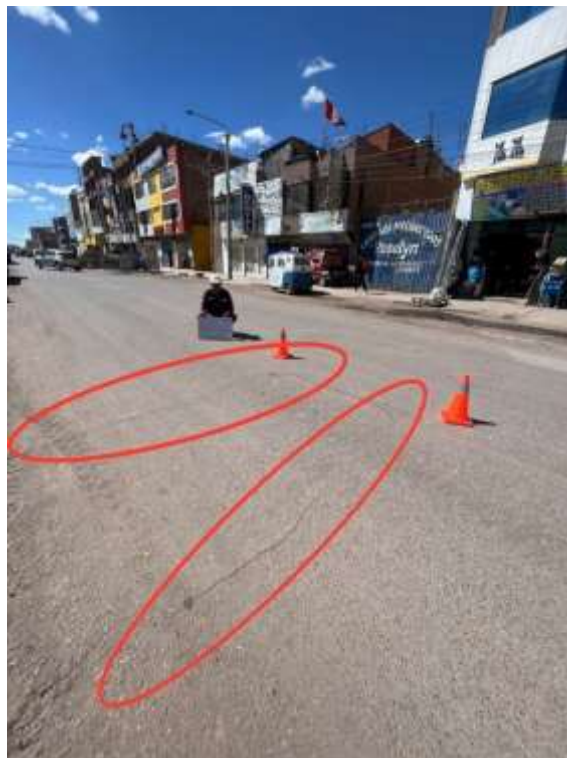
**Figura 81**

*Estado del pavimento flexible in situ-grietas de corrimiento.*
