**ANÁLISIS DE LAS FALLAS EN LAS CARRETERAS DE  
LA REGIÓN DE PUNO Y PROPUESTAS DE  
MEJORAMIENTO TÉCNICO**

**Bach. VICTOR IVAN MAITA BONIFACIO**

El presente estudio evaluó la condición superficial del pavimento en los tramos Puno–Mañazo, Yunguyo–Queñuani y Lampa - Mocco, aplicando el Índice de Condición del Pavimento (PCI) según la norma ASTM D6433, con el objetivo de diagnosticar el nivel de deterioro y proponer medidas de mejoramiento técnico. La metodología incluyó inspecciones visuales en unidades de muestreo de 240 m<sup>2</sup>, donde se identificaron fallas según tipo, severidad y área afectada. Posteriormente se calcularon los valores de densidad, DV, CDV y PCI para cada tramo. Los resultados muestran que Puno–Mañazo posee un PCI de 37, clasificándose como malo, con presencia significativa de fisuras, baches y deformaciones. Los tramos Yunguyo–Queñuani y Lampa - Mocco registraron PCI entre 40 y 60, lo que refleja una condición regular. De forma complementaria, se identificaron deficiencias en el sistema de drenaje, tales como cunetas colmatadas y alcantarillas obstruidas, así como señalización vial insuficiente o deteriorada. A partir de este diagnóstico, se plantearon pr

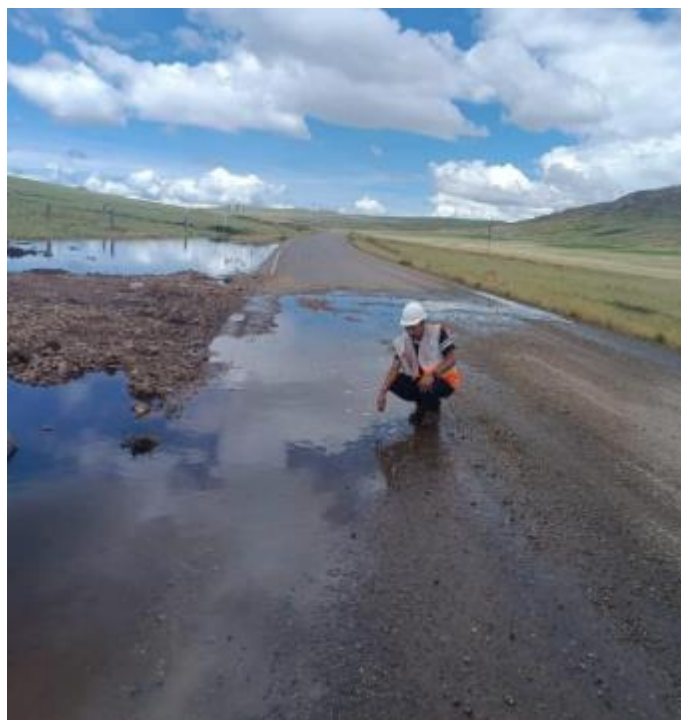
### **Figura 9**

#### *Humedad en los Bordes*

*Nota:* Ruta Puno - Mañazo

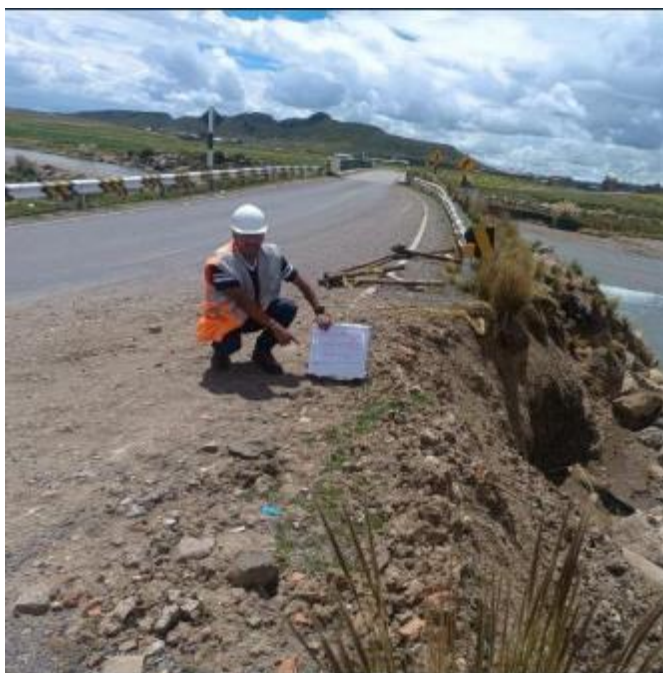
## **Figura 10**

### *Erosión en Cunetas*

*Nota:* Ruta Puno - Mañazo

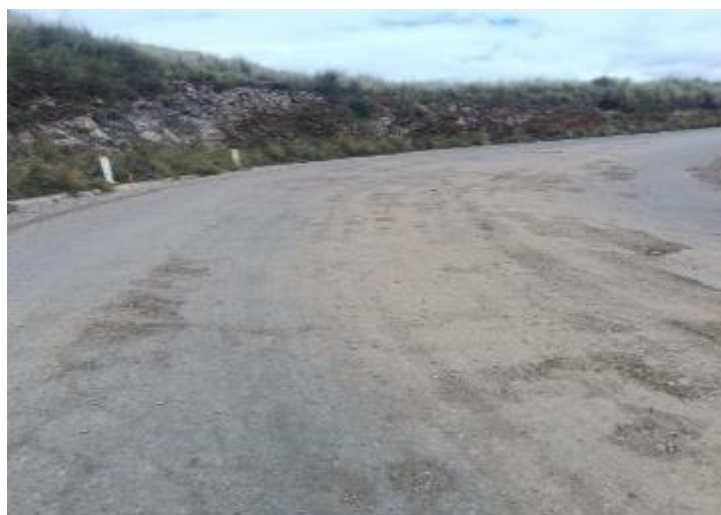
#### **Figura 11**

*Curva Peligrosa*

- Accidentalidad.
- Deslizamientos sobre superficie húmeda.
- Incremento del IRI.

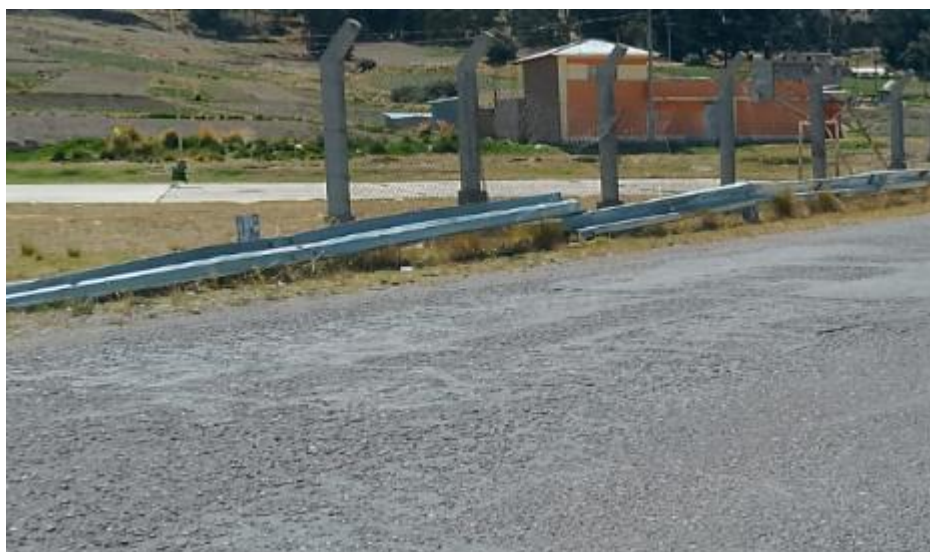
#### Figura 12

*Señalización Vertical en mal estado*

*Nota: Lampa - Mocco)*

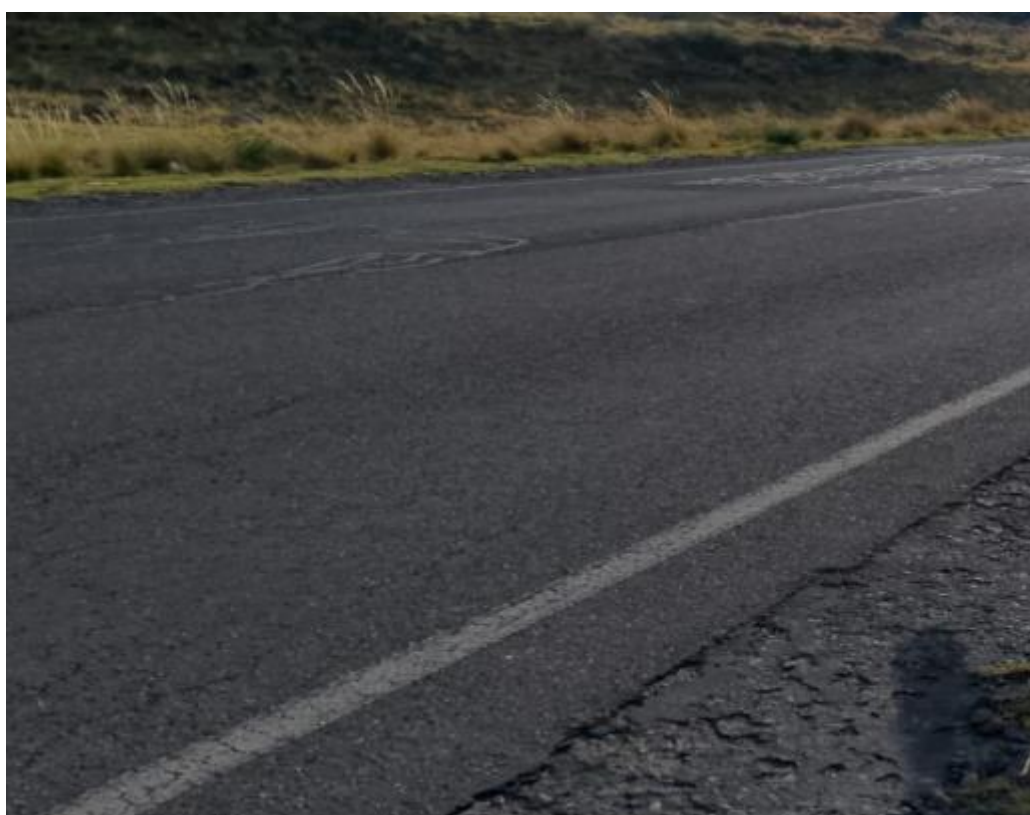
**Figura 13**

*Señalización Horizontal deteriorada*

*Nota: Yunguyo - Queñuani*

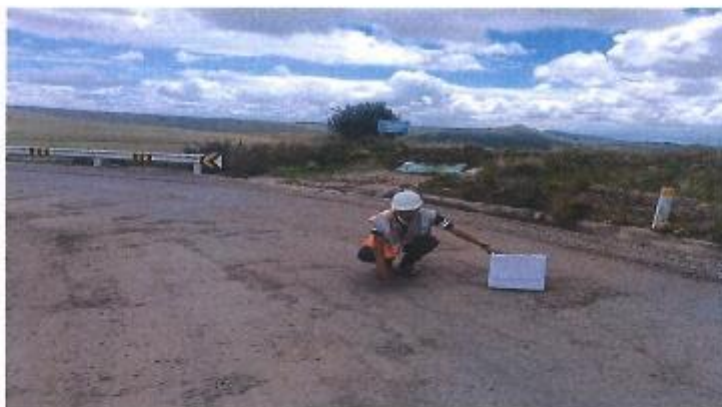
| TRAMO: | DESCRIPCION |
|---|---|
| PUNO - MAÑAZO | FISURA LONGITUDINAL |

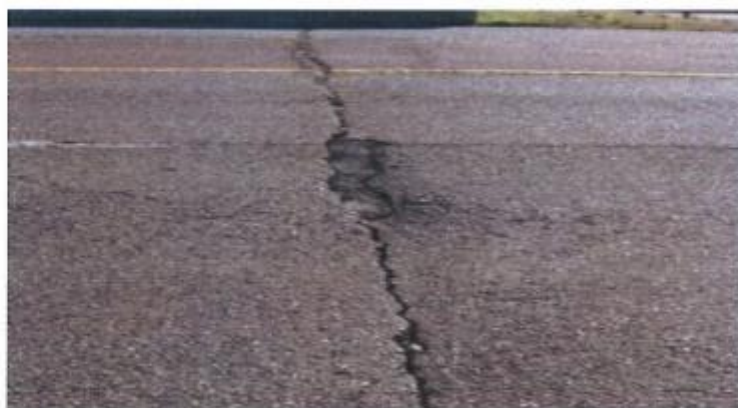
| TRAMO: | DESCRIPCION |
|---|---|
| PUNO - MAÑAZO | FISURA TRANSVERSAL |

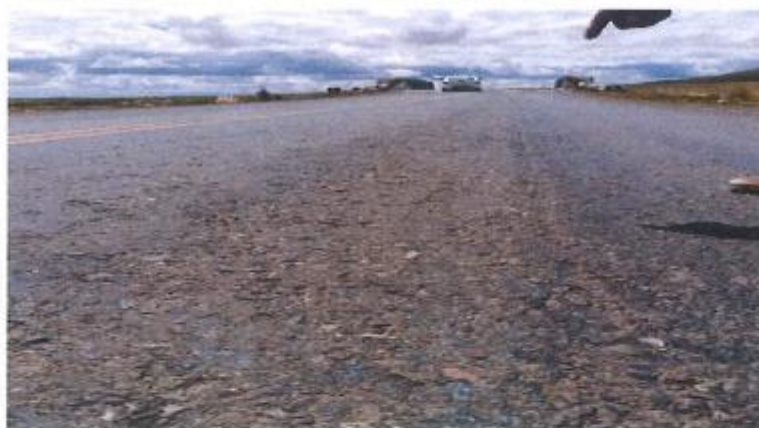
| TRAMO: | DESCRIPCION |
|---|---|
| PUNO - MAÑAZO | DESPRENDIMIENTO DE AGREGADO |

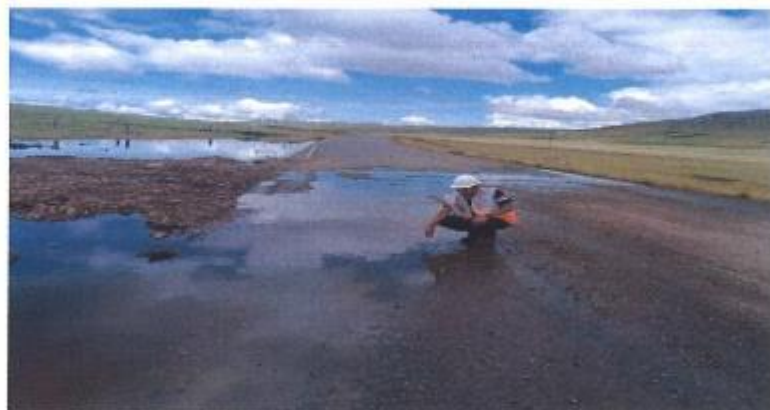
| TRAMO: | DESCRIPCION |
|---|---|
| PUNO - MAÑAZO | FALTA DE DRENAJE EN CALZADA, CUNETAS TOTALMENTE COLMATADAS, FALTA DE MANTENIMIENTO |

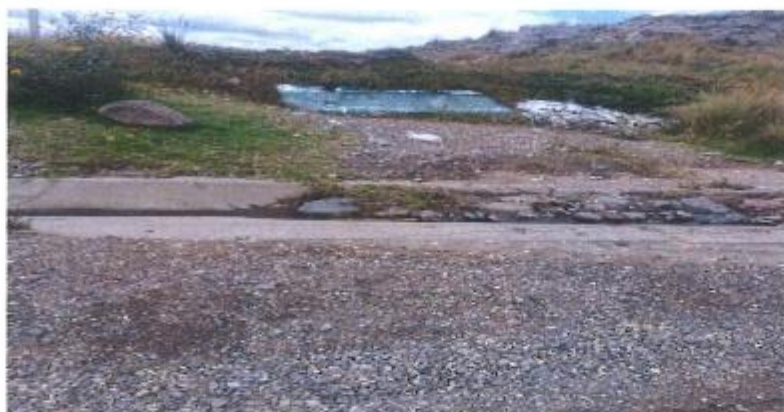
| TRAMO: | TIPO DE FALLA |
|---|---|
| PUNO - MAÑAZO | POR FALTA DE SEÑALIZACION,<br>ACCIDENTE |

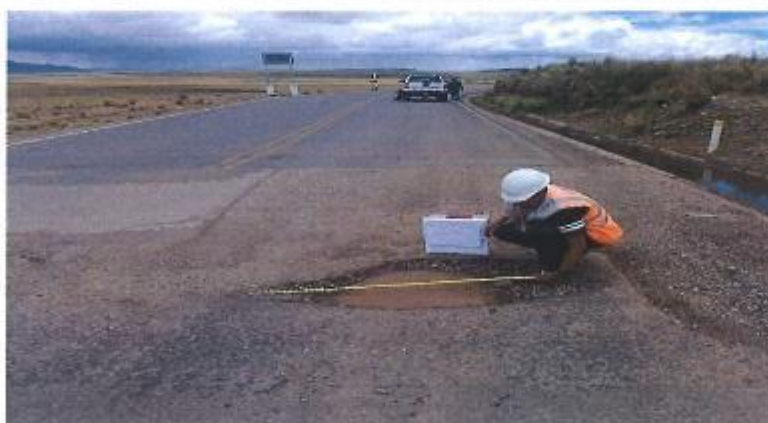
| TRAMO: | TIPO DE FALLA |
|---|---|
| PUNO - MAÑAZO | BACHES DE SEVERIDAD ALTO |

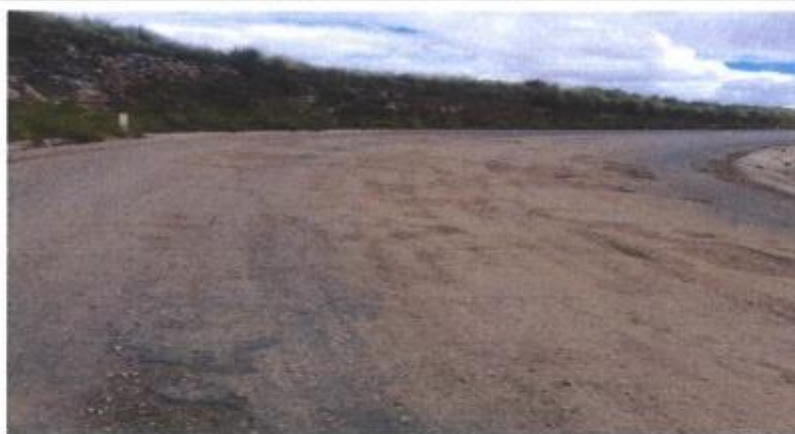
| TRAMO: | TIPO DE FALLA |
|---|---|
| PUNO - MAÑAZO | NO EXISTE PINTURA REFLECTIVA NI SEÑAL Y PAVIMENTO EN MAL ESTADO |

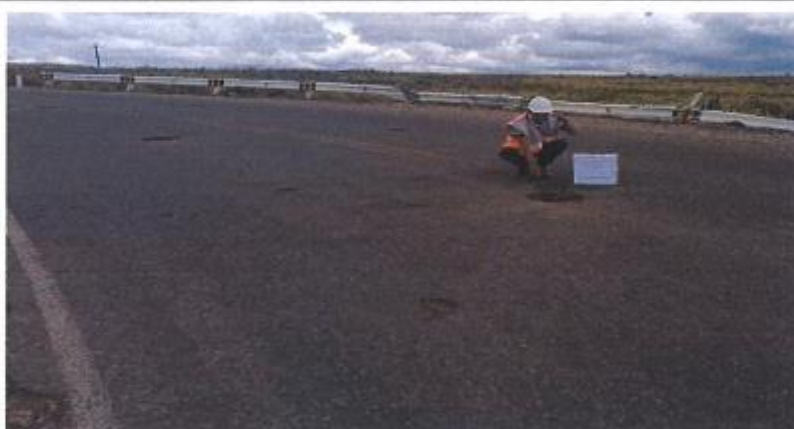
| TRAMO: | TIPO DE FALLA |
|---|---|
| PUNO - MAÑAZO | PRECENCIA DE BACHES, PINTURA REFLECTIVA EN MAL ESTADO, BARANDA DE PROTECCION EN MAL ESTADO |

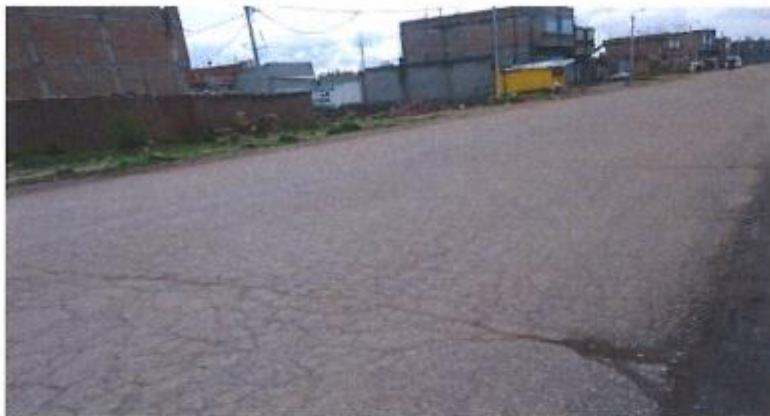
| TRAMO: | DESCRIPCION |
|---|---|
| YUNGUYO - QUEÑUANI | FISURA LONGITUDINAL Y FALLA TIPO<br>PIEL DE COCODRILO |

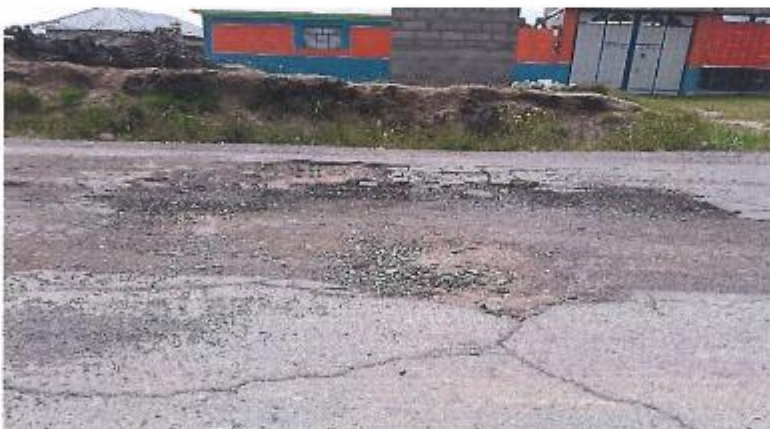
| TRAMO: | DESCRIPCION |
|---|---|
| YUNGUYO - QUEÑUANI | BACHE DE ALTA SEVERIDAD |

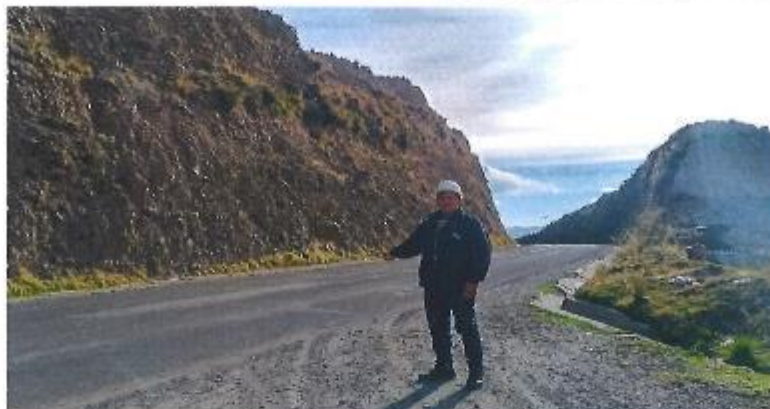
| TRAMO: | DESCRIPCION |
|---|---|
| YUNGUYO - QUEÑUANI | NO EXISTE SEÑALIZACION DE CURVA PELIGROSA |

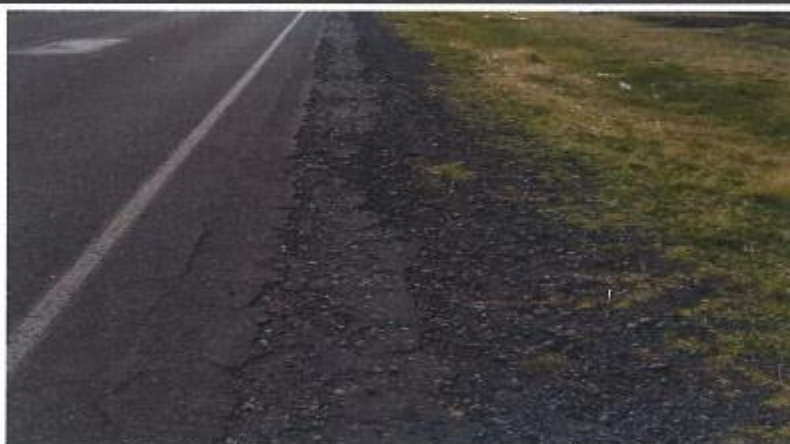
| TRAMO: | DESCRIPCION |
|---|---|
| YUNGUYO - QUEÑUANI | DESPRENDIMIENTO DE BORDE |

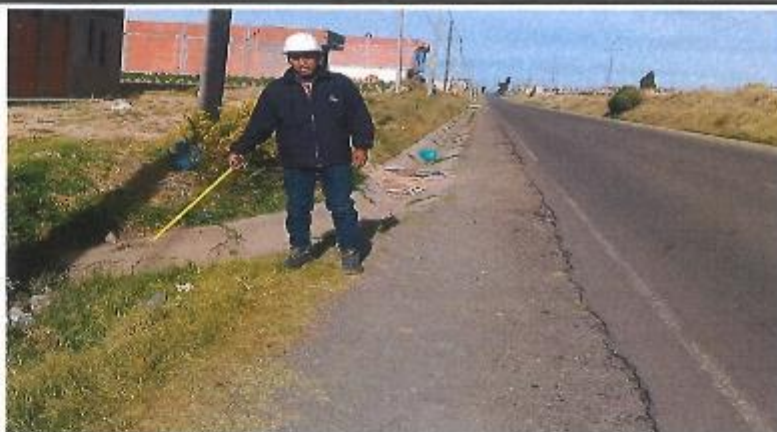
| TRAMO: | DESCRIPCION |
|---|---|
| YUNGUYO - QUEÑUANI | FALTA DE LIMPIEZA DE CUNETAS |

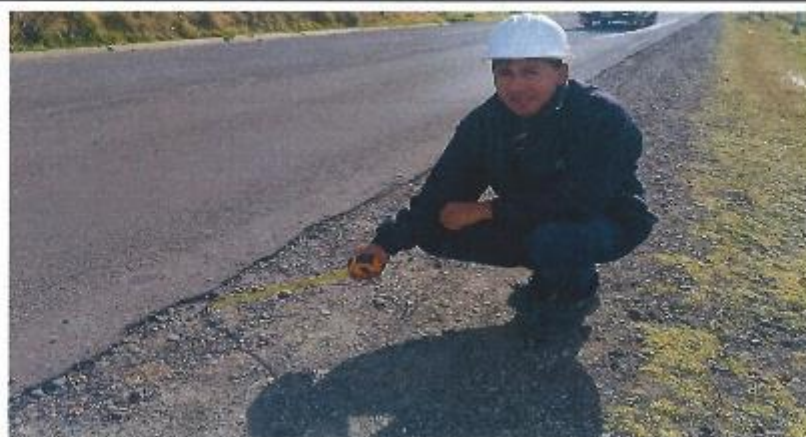
| TRAMO: | DESCRIPCION |
|---|---|
| YUNGUYO - QUEÑUANI | DESPRENDIMIENTO DE BORDES |

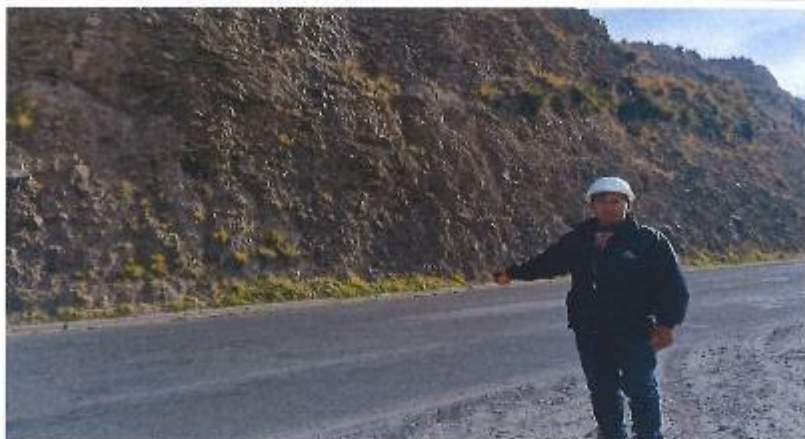
| TRAMO: | DESCRIPCION |
|---|---|
| YUNGUYO - QUEÑUANI | NO EXISTE ZANJAS DE CORONACION |

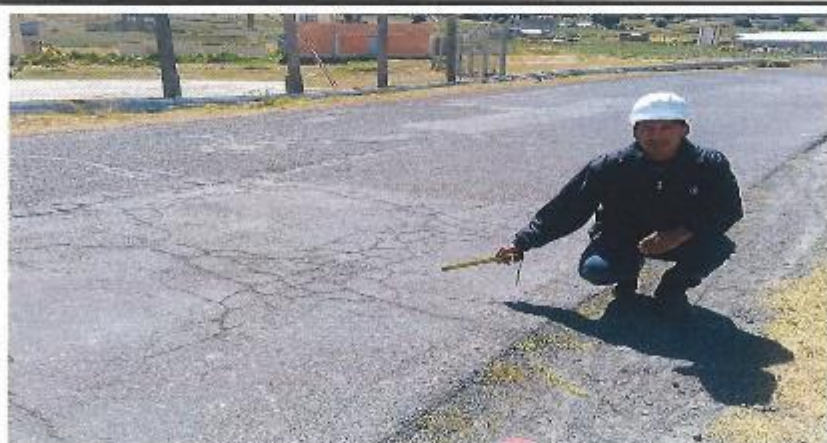
| TRAMO: | DESCRIPCION |
|---|---|
| YUNGUYO - QUEÑUANI | PIEL DE COCODRILO - BARANDAS DE PROTECCION EN MAL ESTADO |

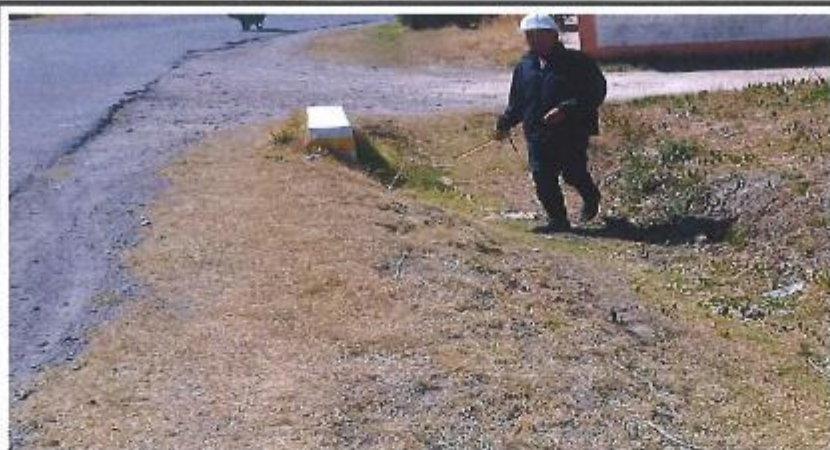
| TRAMO: | DESCRIPCION |
|---|---|
| YUNGUYO - QUEÑUANI | PONTONES SATURADOS DE BASURA |

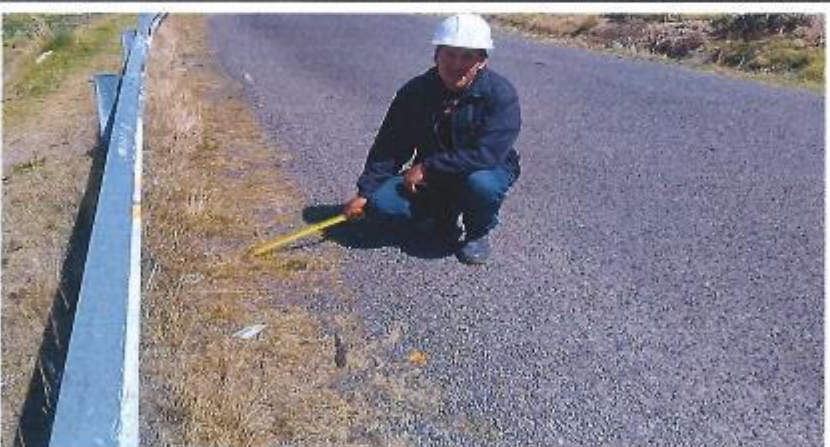
| TRAMO: | DESCRIPCION |
|---|---|
| YUNGUYO - QUEÑUANI | PINTURA REFLECTIVA EN MAL ESTADO |

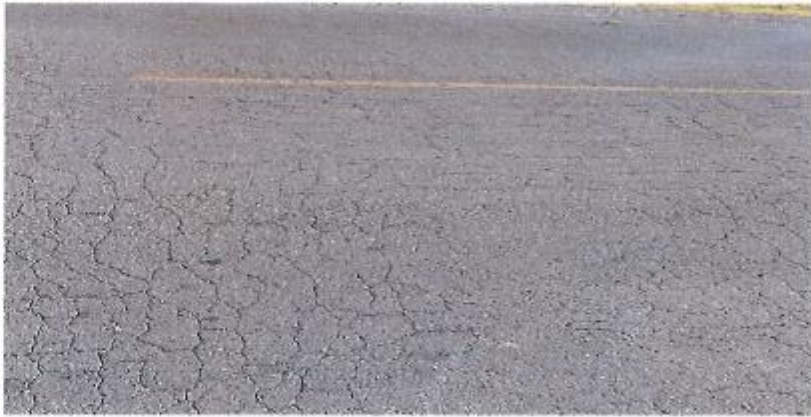
| | |
|---|---|
| LAMPA - MOCCO | PIEL DE COCODRILO |

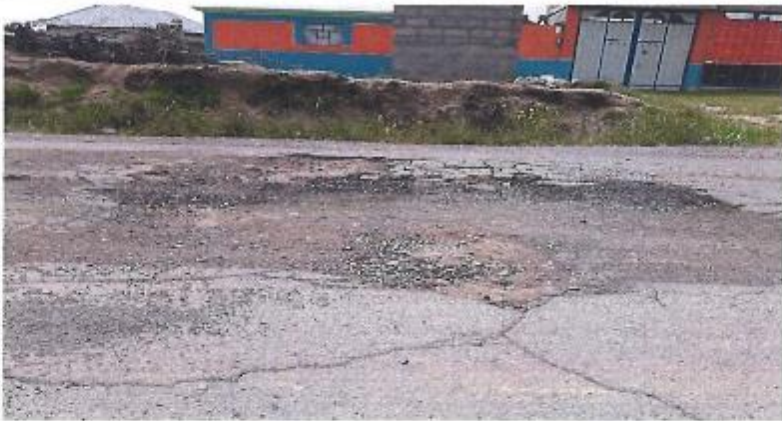
| | |
|---|---|
| LAMPA - MOCCO | BACHES DE NIVEL ALTO, FISURACION<br>TRANVERSAL |

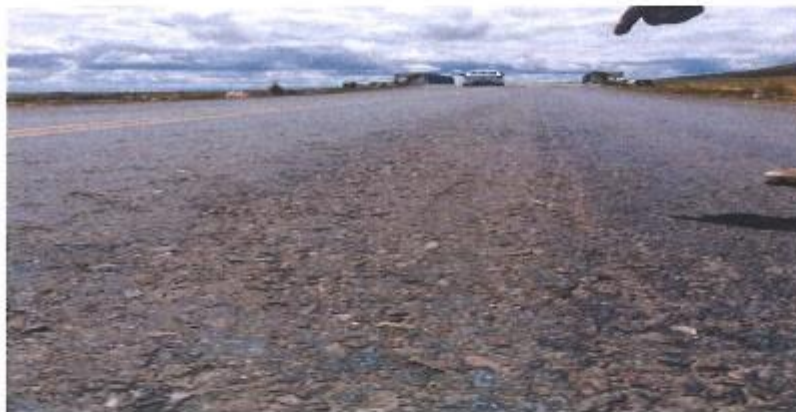
| TRAMO: | DESCRIPCION |
|---|---|
| LAMPA - MOCCO | DESPRENDIMIENTO DE AGREGADOS |

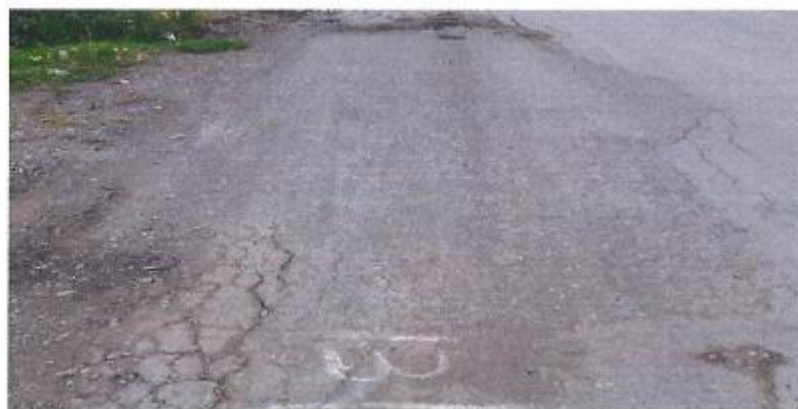
| TRAMO: | DESCRIPCION |
|---|---|
| LAMPA - MOCCO | PARCHEO DE NIVEL ALTO |

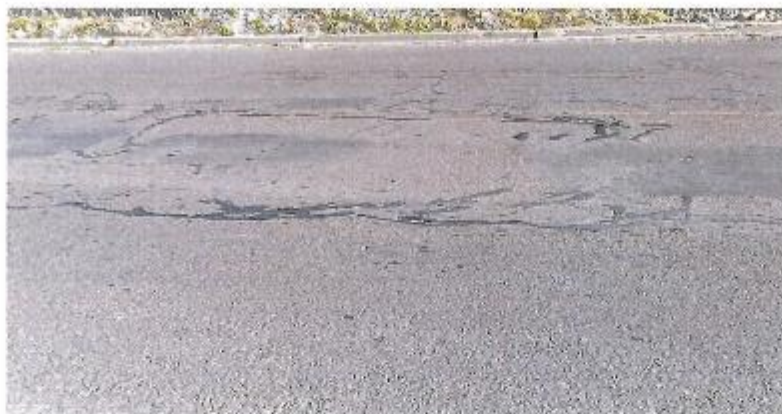
| TRAMO: | DESCRIPCION |
|---|---|
| LAMPA - MOCCO | PINTURA REFLECTIVA EN MAL ESTADO |

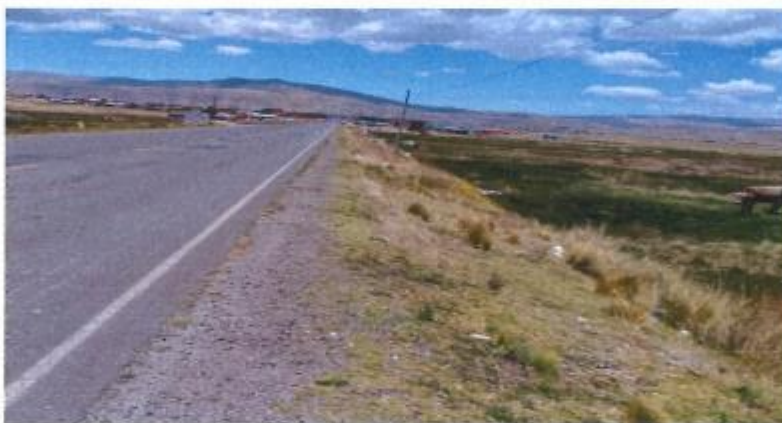
| TRAMO: | DESCRIPCION |
|---|---|
| LAMPA - MOCCO | FALTA DE SEÑALIZACION Y PINTURA REFLECTIVA EN MAL ESTADO |

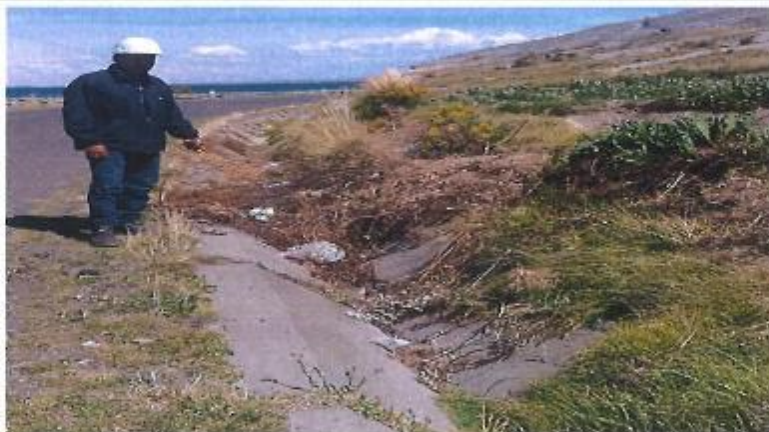
| TRAMO: | DESCRIPCION |
|---|---|
| LAMPA - MOCCO | LIMPIEZA DE CUNETAS |

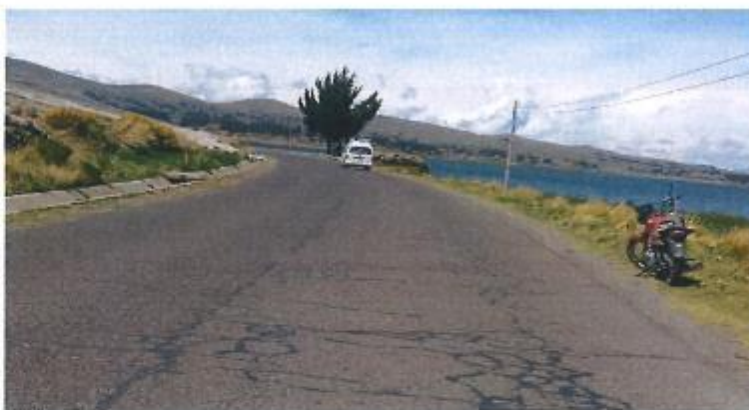
| TRAMO: | DESCRIPCION |
|---|---|
| LAMPA - MOCCO | NO EXISTE SEÑALIZACION VERTICAL |

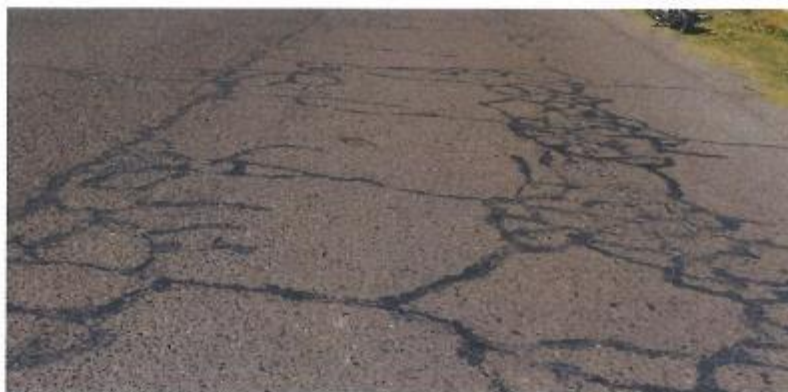
| TRAMO: | DESCRIPCION |
|---|---|
| LAMPA - MOCCO | FISURAS TRANSVERSALES Y LONGITUDINALES |

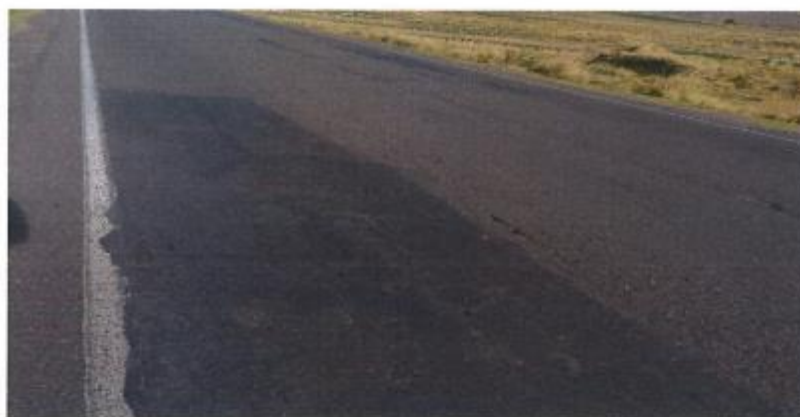
| TRAMO: | DESCRIPCION |
|---|---|
| LAMPA - MOCCO | PARCHEO DE NIVEL ALTO |
