UNIVERSIDAD ANDINA

**ESTUDIO COMPARATIVO DEL ESTADO SUPERFICIAL DE
PAVIMENTO FLEXIBLE MEDIANTE MÉTODOS DE
INSPECCIÓN VISUAL EN CAMPO EN VÍAS CON
ALTO TRÁNSITO DE LA CIUDAD DE JULIACA 2024**

Bach. LISBETH YENIFER QUISPE SANDI

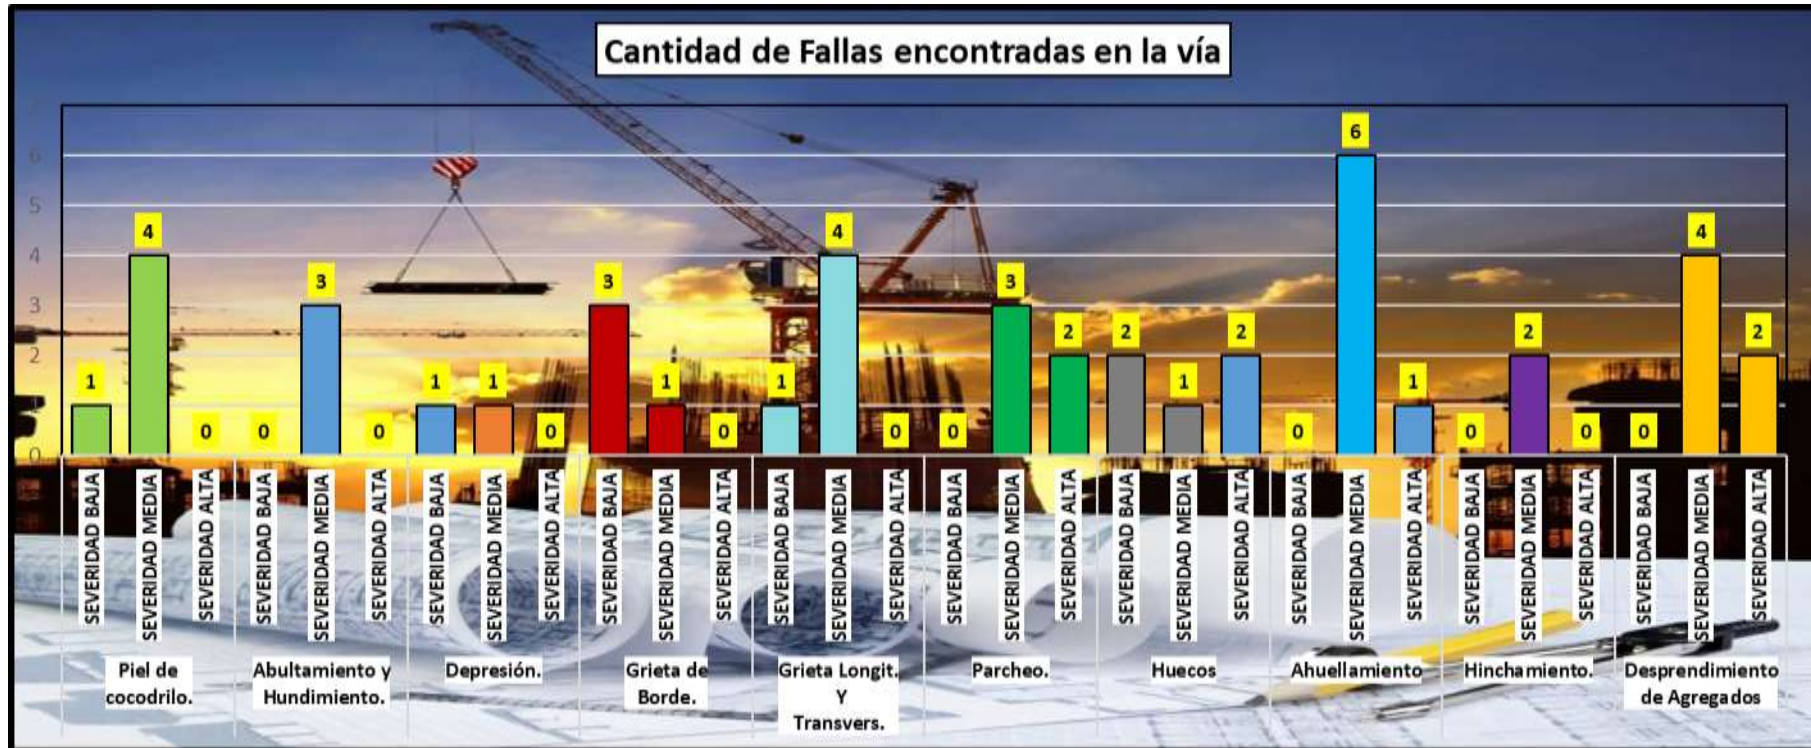
Figura 30

Fallas encontradas de acuerdo a su Nivel de Severidad en la Av. Circunvalación

Se denota la cantidad de fallas identificadas en la avenida Circunvalación, clasificadas por nivel de severidad (baja, media y alta) para cada tipo. Destacan el ahuellamiento como la falla más frecuente, seguido de grietas longitudinales y desprendimiento de agregados, facilitando la priorización de intervenciones.

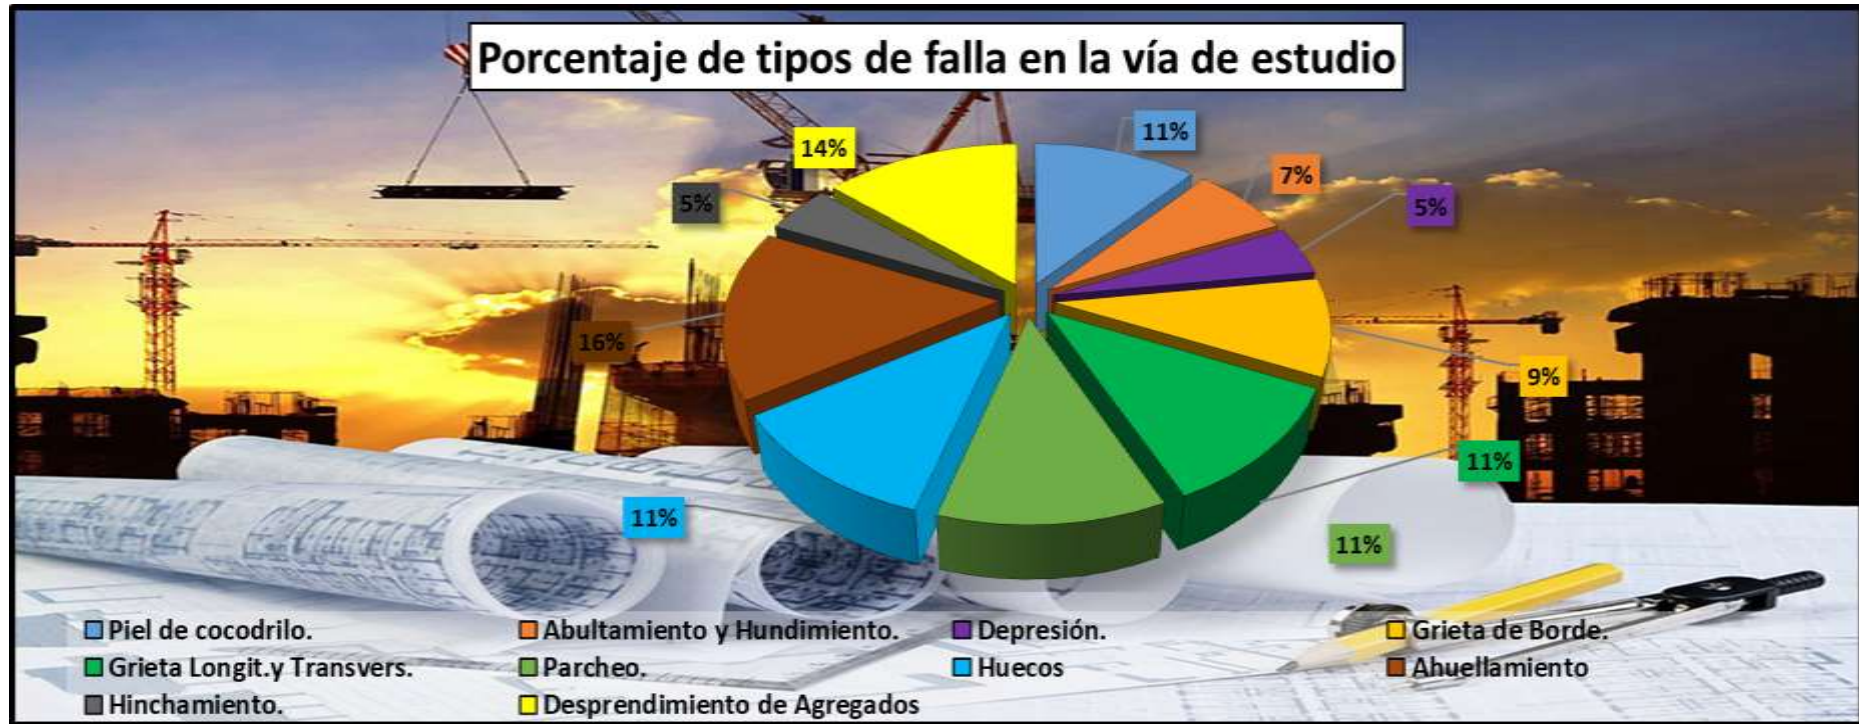
Figura 31

Porcentaje de tipos de fallas encontrados en la vía de la Av. Circunvalación

La figura muestra un gráfico de pastel que representa el % de tipos de fallas encontradas en la vía de la Av. Circunvalación. Los segmentos indican la proporción de cada falla respecto al total, destacando el ahuellamiento como la más frecuente (16%), seguida por desprendimiento de agregados (14%) y abultamiento y hundimiento (11%). Este análisis visual permite identificar las fallas predominantes para priorizar acciones correctivas.

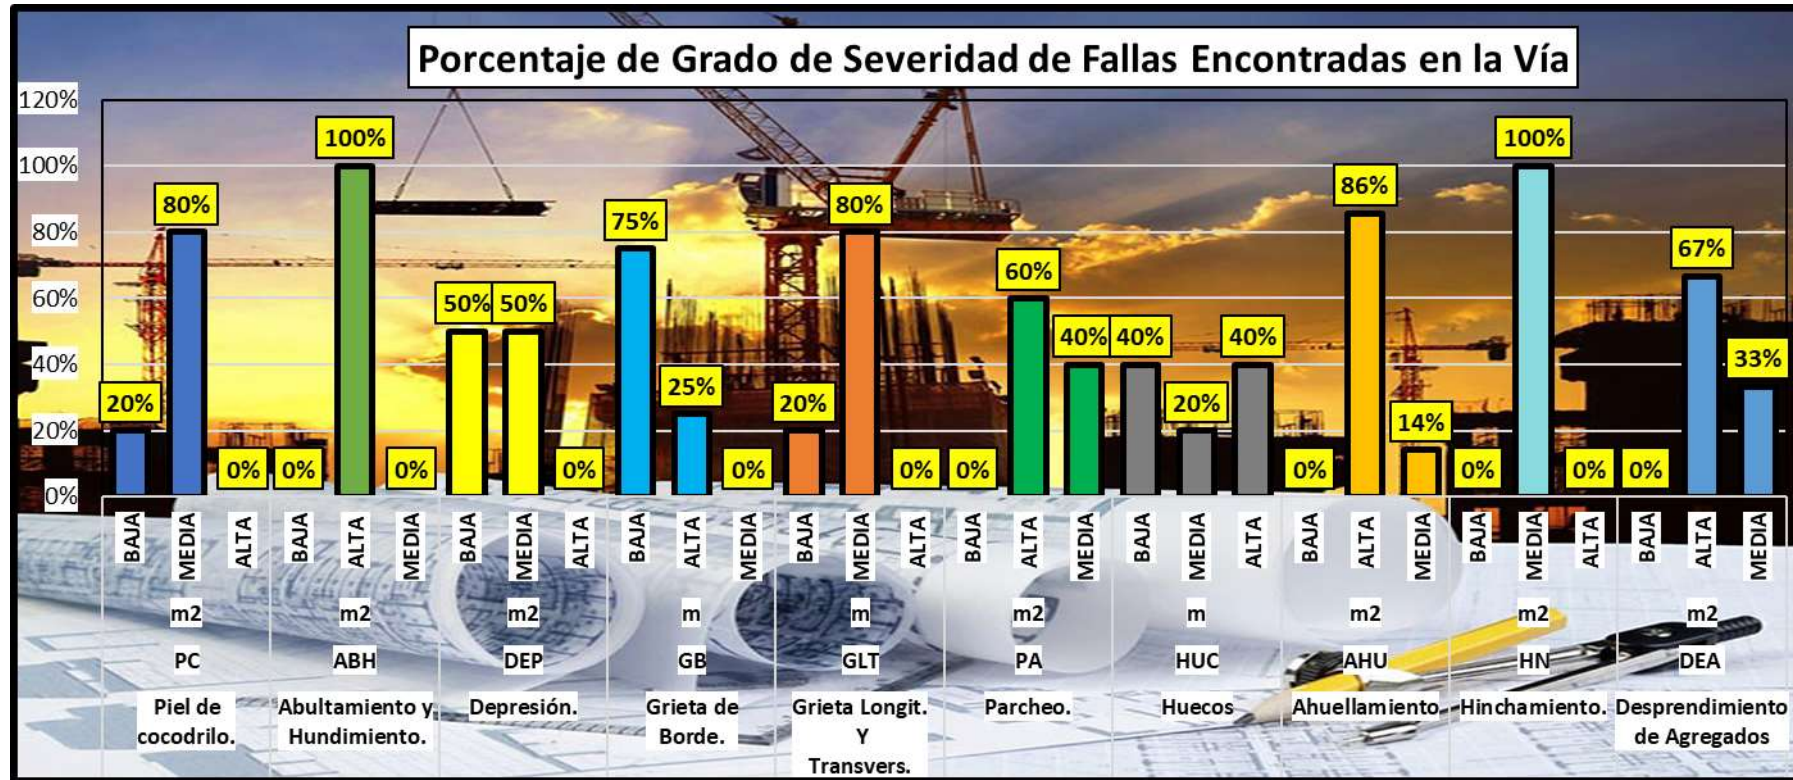
Figura 32

Porcentaje del grado de severidad según el tipo de falla hallados en la vía de la Av. Circunvalación

Se denota el porcentaje de severidad de fallas en la Av. Circunvalación, destacando defectos como piel de cocodrilo, abultamiento, depresiones, grietas y ahuellamiento. Se observa que fallas como abultamiento y ahuellamiento alcanzan un 100% de severidad alta, mientras otras, como depresiones y grietas, presentan distribuciones variadas entre baja, media y alta severidad, evidenciando el estado crítico del pavimento

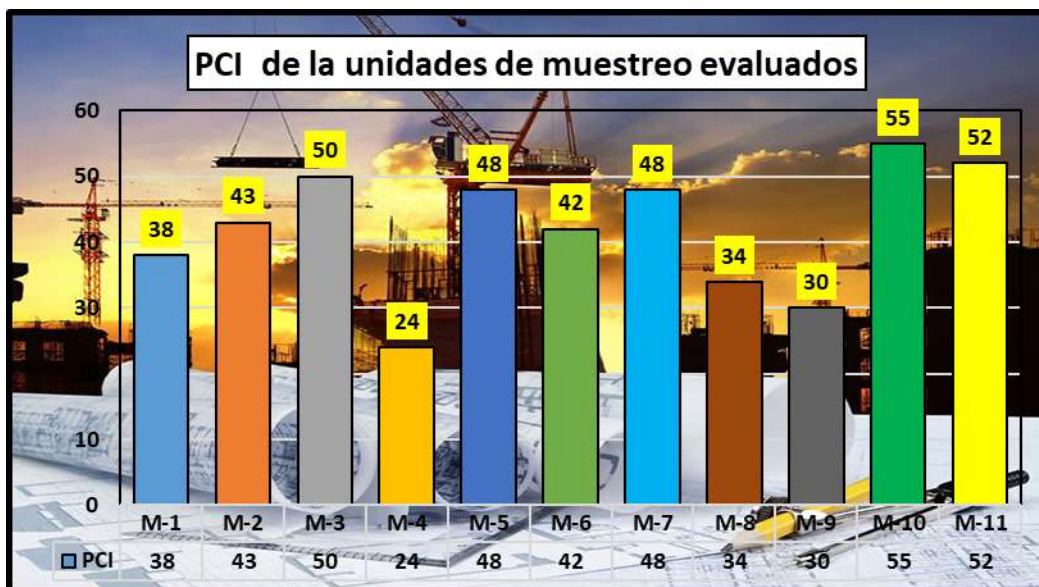
Figura 33

Condición de la vía – Av. Circunvalación

En la imagen se evidencia el PCI alcanzado de cada una de las 11 muestras analizadas en la Av. Circunvalación, las cuales está dentro de (muy malo, malo, regular y bueno).

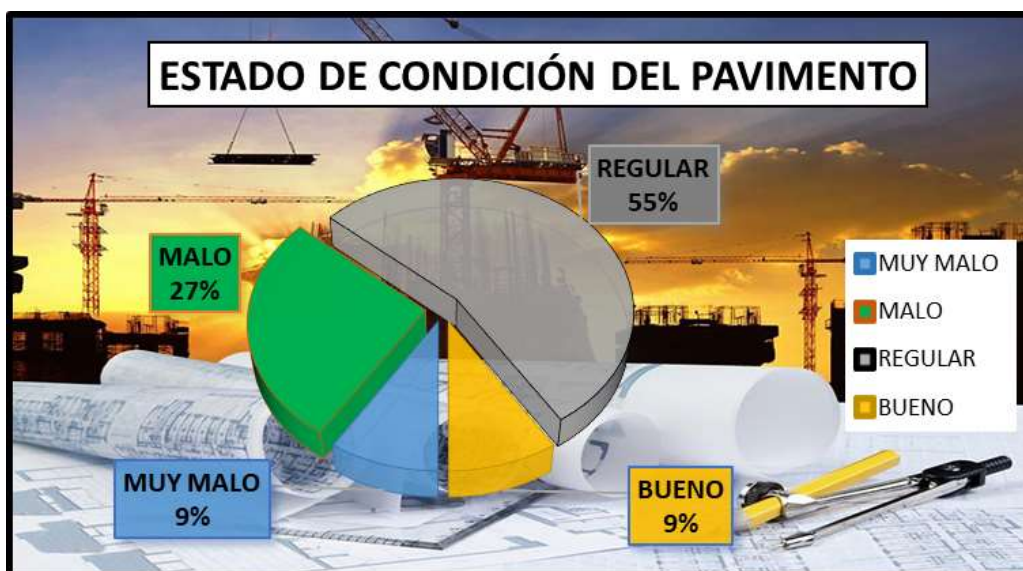
Figura 34

Condición del Pavimento – Av. Circunvalación

En esta imagen puede verse cómo aguanta la vía flexible de la Av. de Circunvalación.

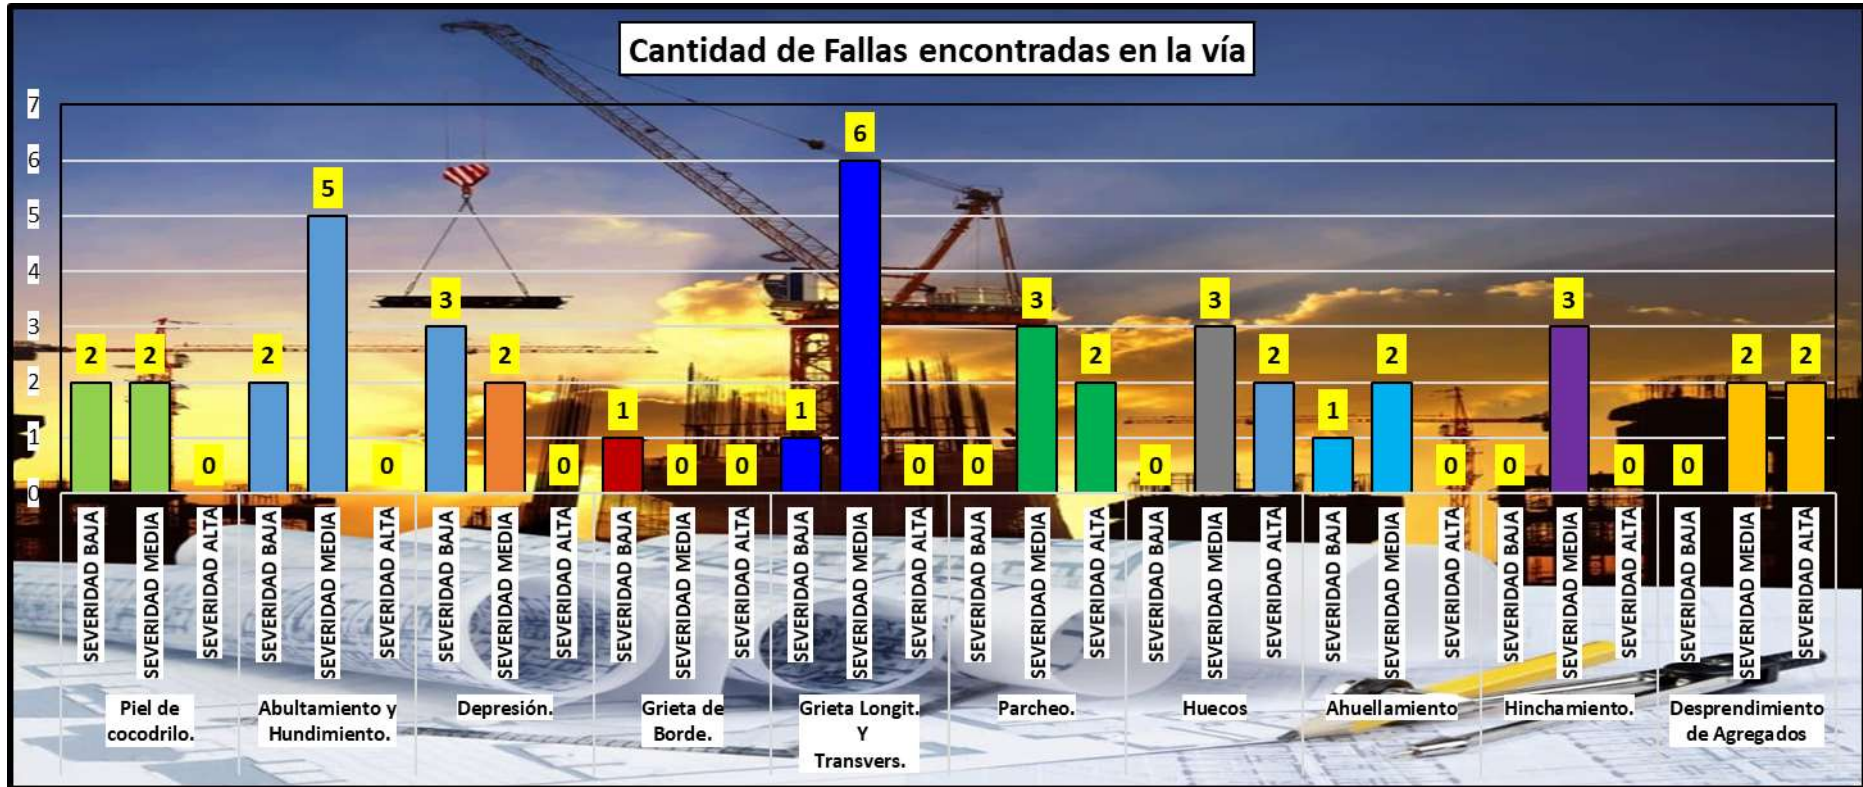
Figura 35

Cantidad de Fallas encontradas con el nivel de Severidad en la Av. Ferrocarril

El grafico denota la cantidad de fallas identificadas en la Av. Ferrocarril, clasificadas por nivel de severidad (baja, media y alta) para cada tipo.

Destacan el Grietas longitudinales como la falla más frecuente, seguido de abultamiento.

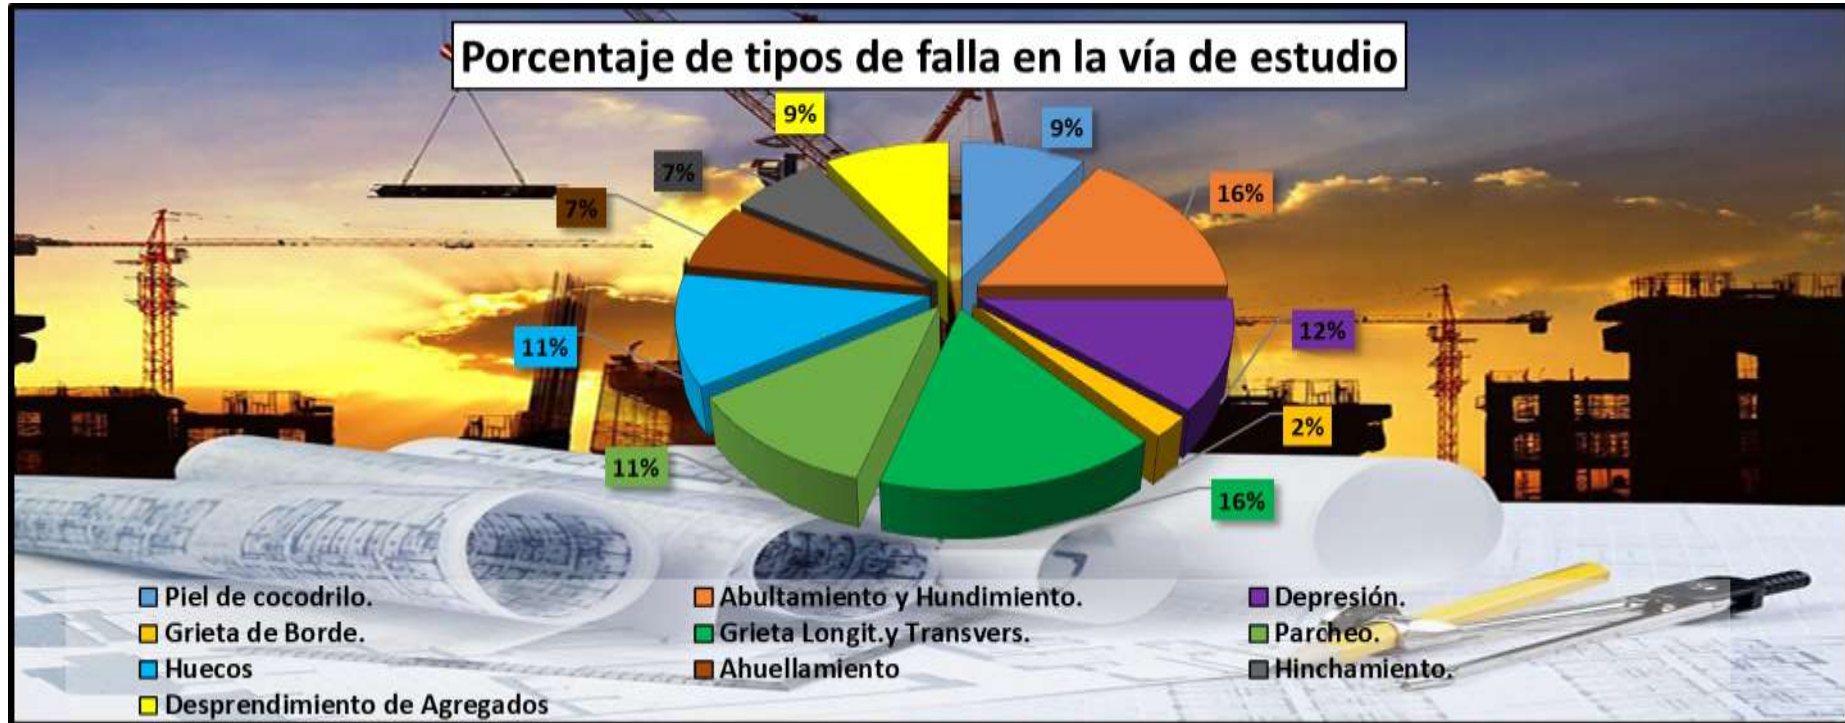
Figura 36

Porcentaje de tipos de fallas encontrados en la vía de la Av. Ferrocarril

La figura muestra un gráfico de pastel que representa el % de tipos de fallas hallada en la vía de la Av. Ferrocarril. Los segmentos indican la proporción de cada falla respecto al total, destacando el abultamiento y grieta longitudinal como la más frecuente (16%), seguida por depresión (12%) y huecos y parcheo (11%). Este análisis visual permite identificar las fallas predominantes para priorizar acciones correctivas.

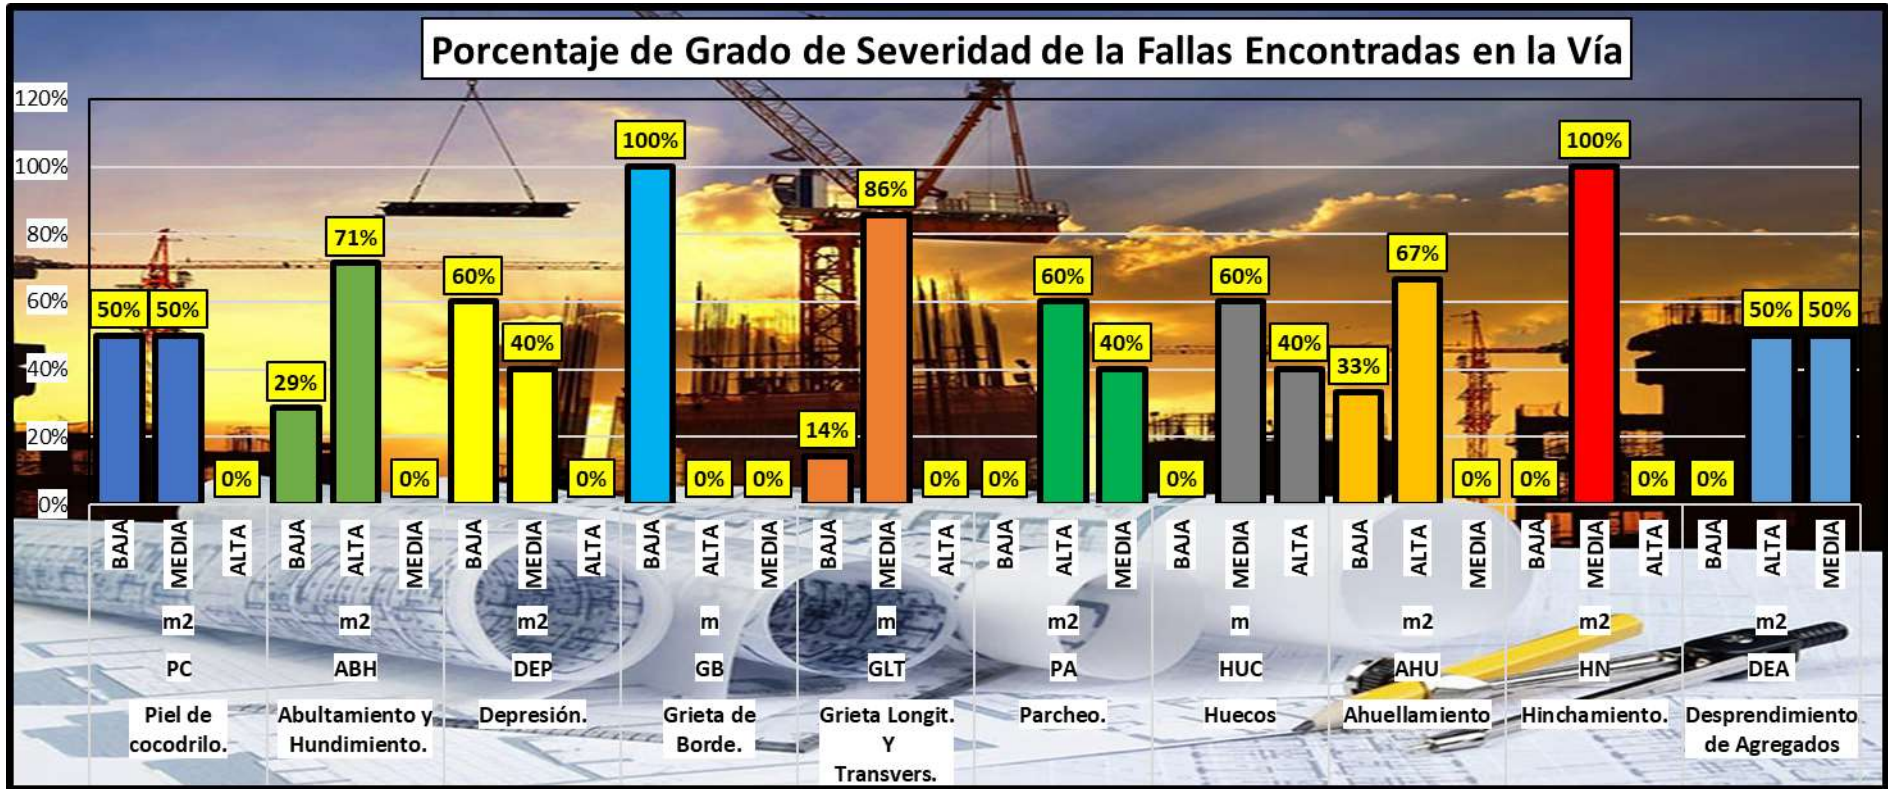
Figura 37

Porcentaje del grado de severidad según el tipo de falla hallados en la vía de la Av. Circunvalación

Se muestra el porcentaje de severidad de fallas en la Av. Ferrocarril, destacando defectos como Hinchamiento, Grieta de Borde, Abultamiento, grieta longitudinal. Se observa que fallas como hinchamiento un 100% de severidad media, mientras otras, como depresiones y grietas, presentan distribuciones variadas entre baja, media y alta severidad, evidenciando el estado crítico del pavimento.

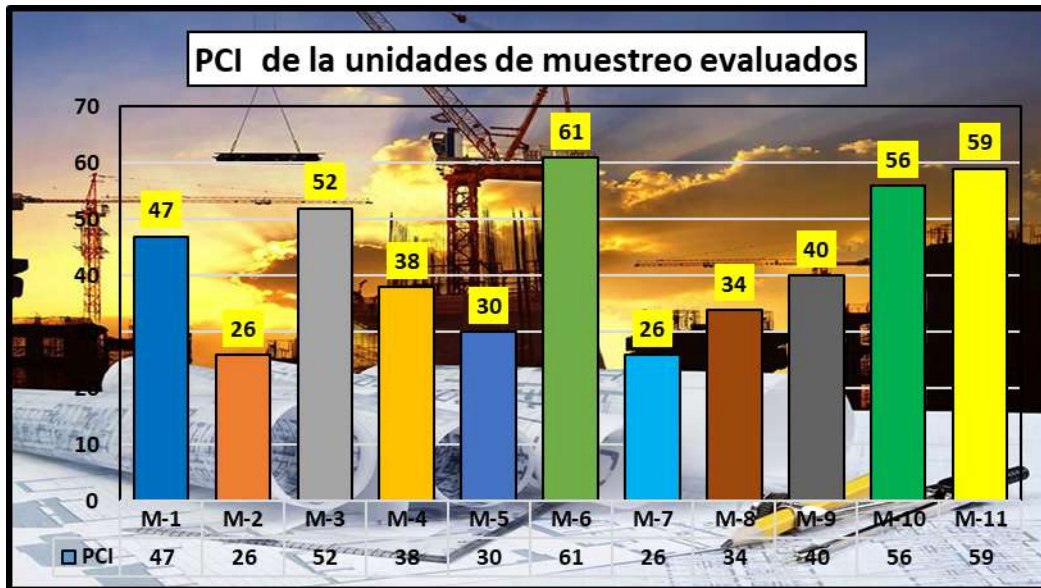
Figura 38

Condición de la vía – Av. Ferrocarril

El denota el PCI alcanzado de cada una de las 11 muestras analizadas en la Av. Ferrocarril, las cuales están dentro de (muy malo, malo, regular y bueno).

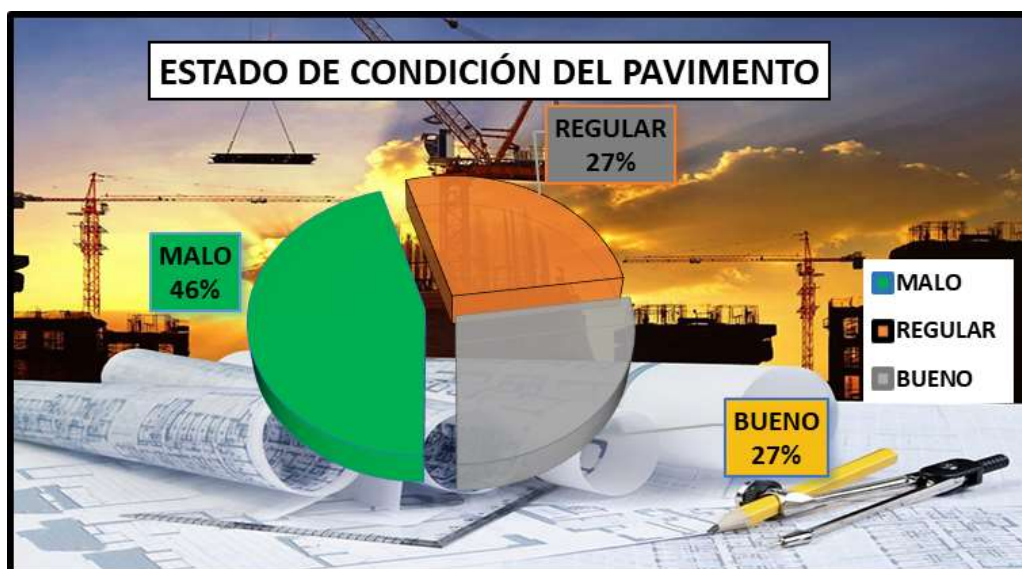
Figura 39

Condición de la vía – Av. Ferrocarril

La figura muestra el estado de condición en el que esta la vía de asfalto de la Av. Ferrocarril.

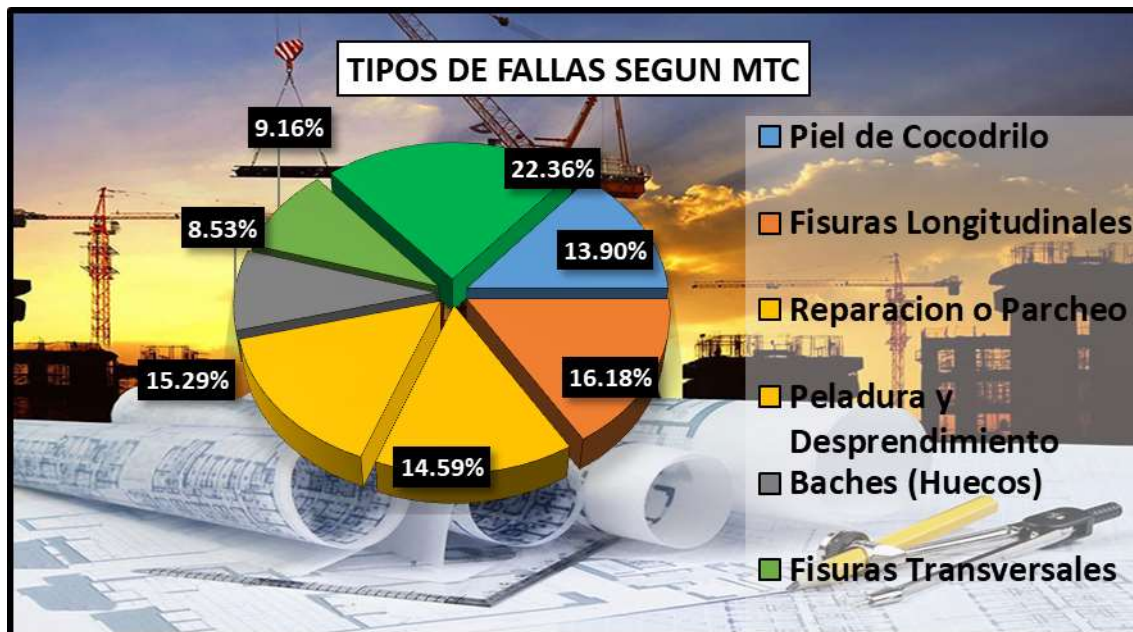
Figura 45

Porcentaje de tipos de fallas encontrados en la Av. Circunvalación mediante el MTC

La grafica anterior nos da a conocer los porcentajes de las fallas halladas mediante la evaluación de la vía de la Av. Circunvalación con la metodología del MTC.

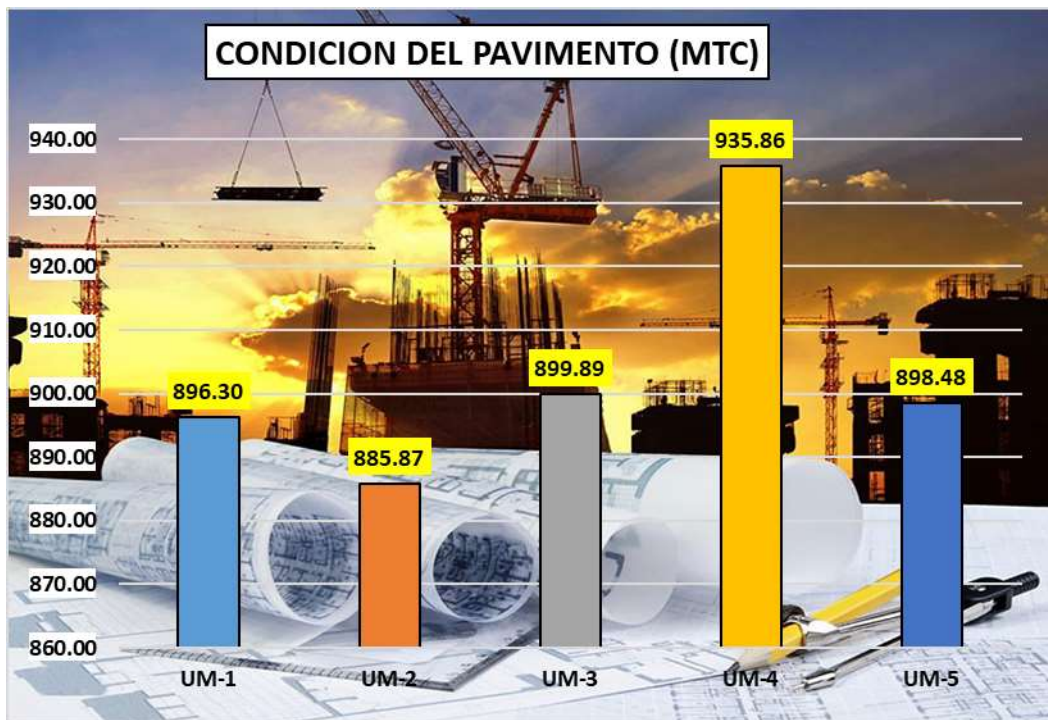
Figura 46

Condición de la vía de asfalto conforme al MTC.

Indica el grado de evaluación del estado de la carretera asfaltada mediante la técnica MTC.

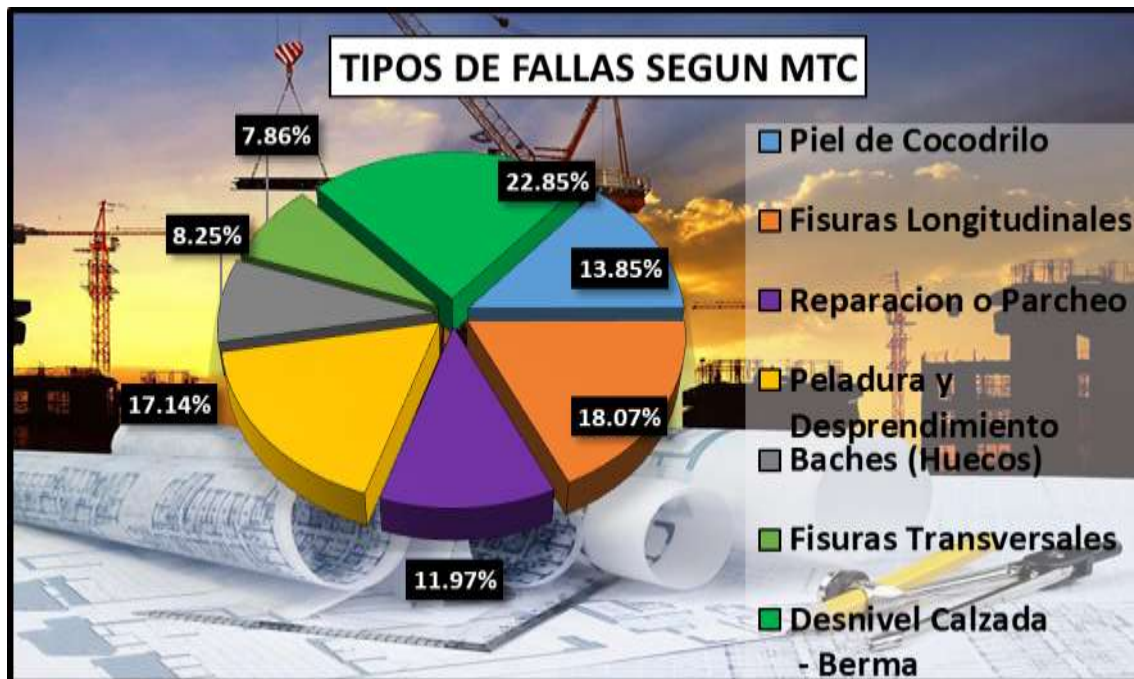
Figura 52

Porcentaje de tipos de fallas encontrados en la Av. Ferrocarril mediante el MTC

La grafica anterior nos da a conocer los porcentajes de las fallas encontradas mediante la estudios de la vía de la Av. Ferrocarril conforme al método de MTC.

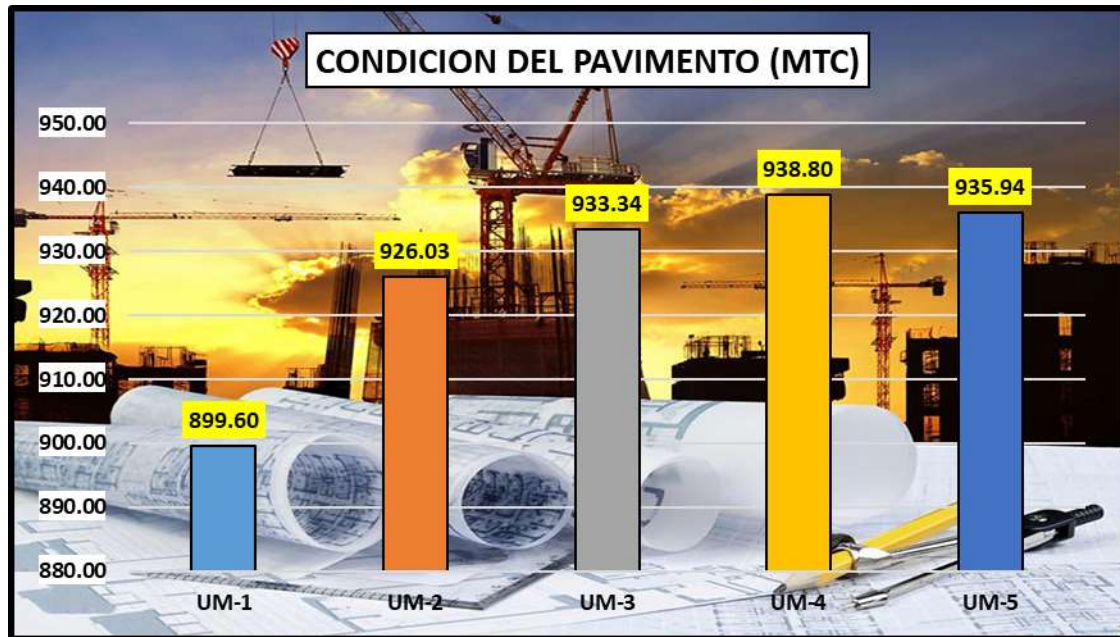
Figura 53

Condición de la vía de asfalto según MTC.

La grafica evidencia la condición de la vía flexible evaluados conforme al MTC.

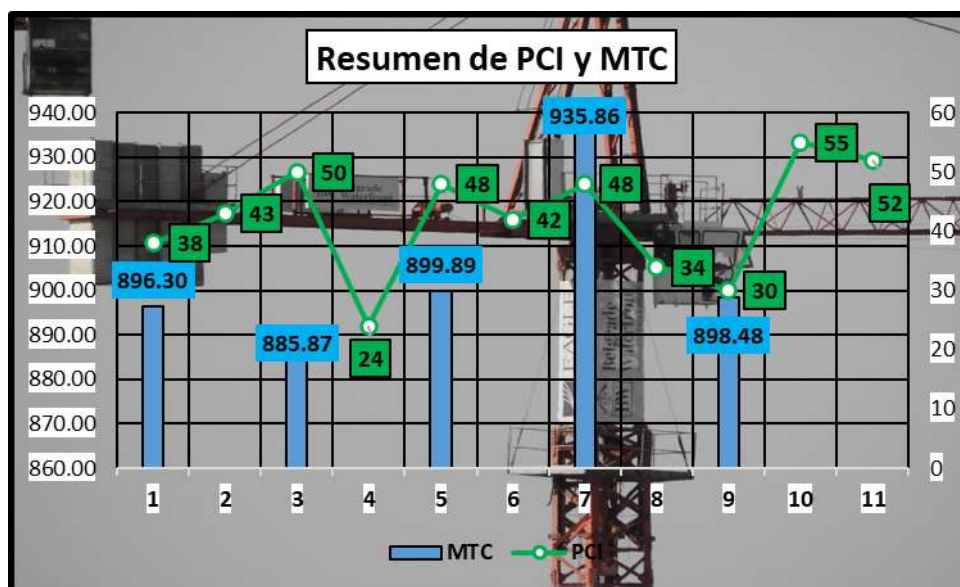
Figura 54

Comparación del PCI y el Manual de Mantenimiento del MTC, Av. Circunvalación

La figura muestra el nivel de condición de las muestras evaluadas con PCI y MTC, de la Av. Circunvalación

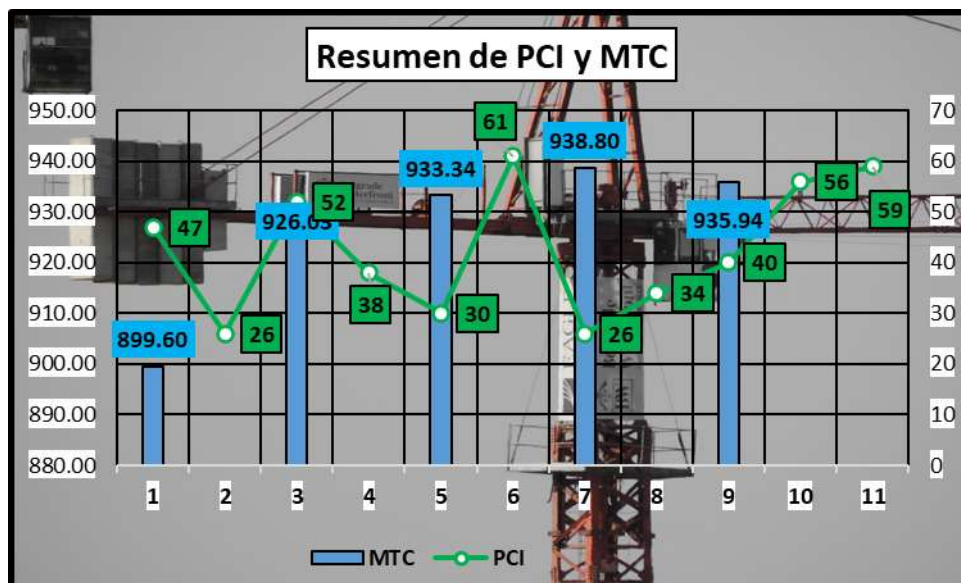
Figura 55

Comparación del PCI y MTC, Av. Ferrocarril

Este gráfico de Av. Ferrocarril ilustra el nivel de estado de las muestras de investigación mediante los procedimientos PCI y MTC.
