**EVALUACIÓN SUPERFICIAL DEL PAVIMENTO FLEXIBLE
APLICANDO LA METODOLOGÍA DEL INDICE DE
CONDICIÓN DEL PAVIMENTO, EN EL DISTRITO
DE CERRO COLORADO, AREQUIPA 2023**

**PARA OPTAR EL TITULO PROFESIONAL DE:
INGENIERO CIVIL**

**JULIACA – PERÚ
2024**

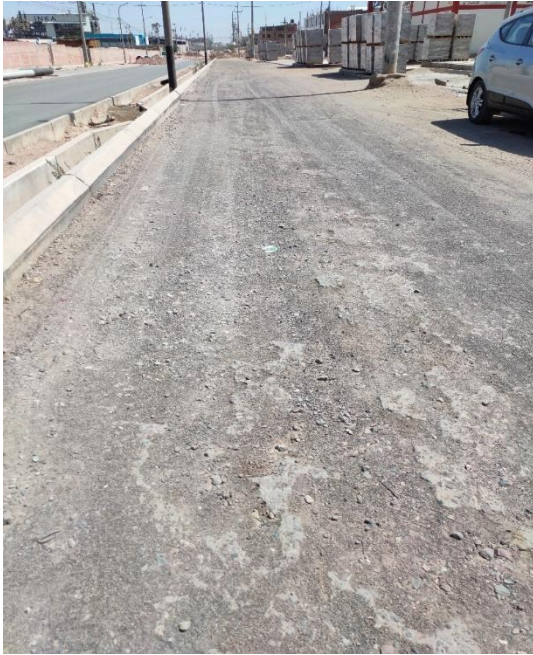
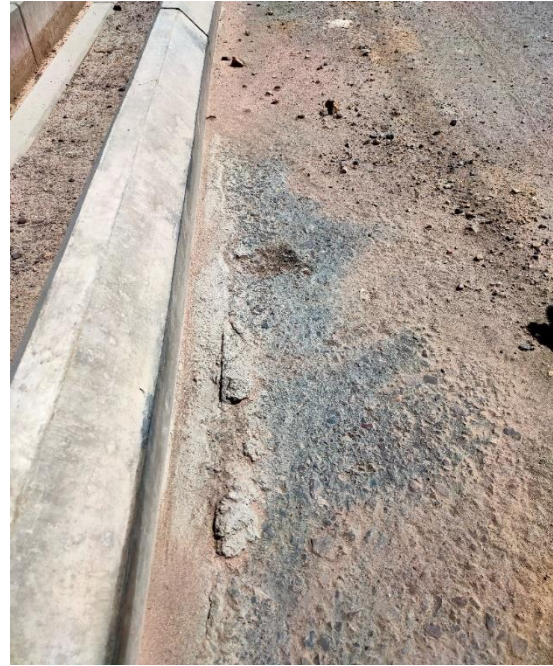
FOTO 1 y 2: Se observa desprendimiento de agregados de alta severidad, hundimientos, grietas, baches y huecos.

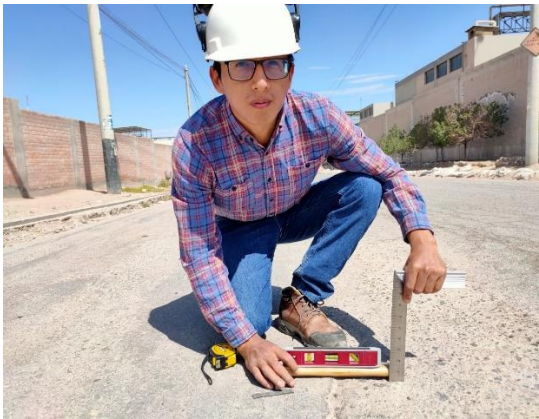
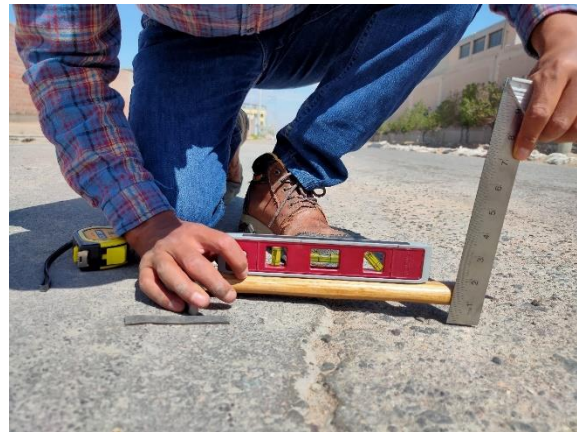
FOTO 3 y 4: Se observa el hundimiento, desprendimiento de agregados y fisuras longitudinales estas fallas se aprecian de alta severidad

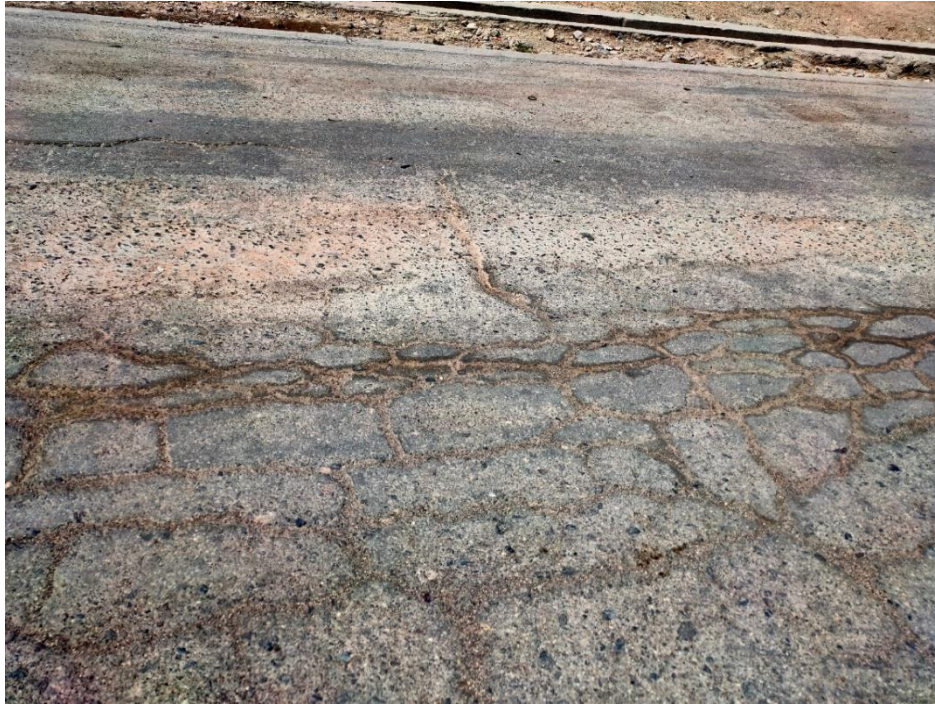
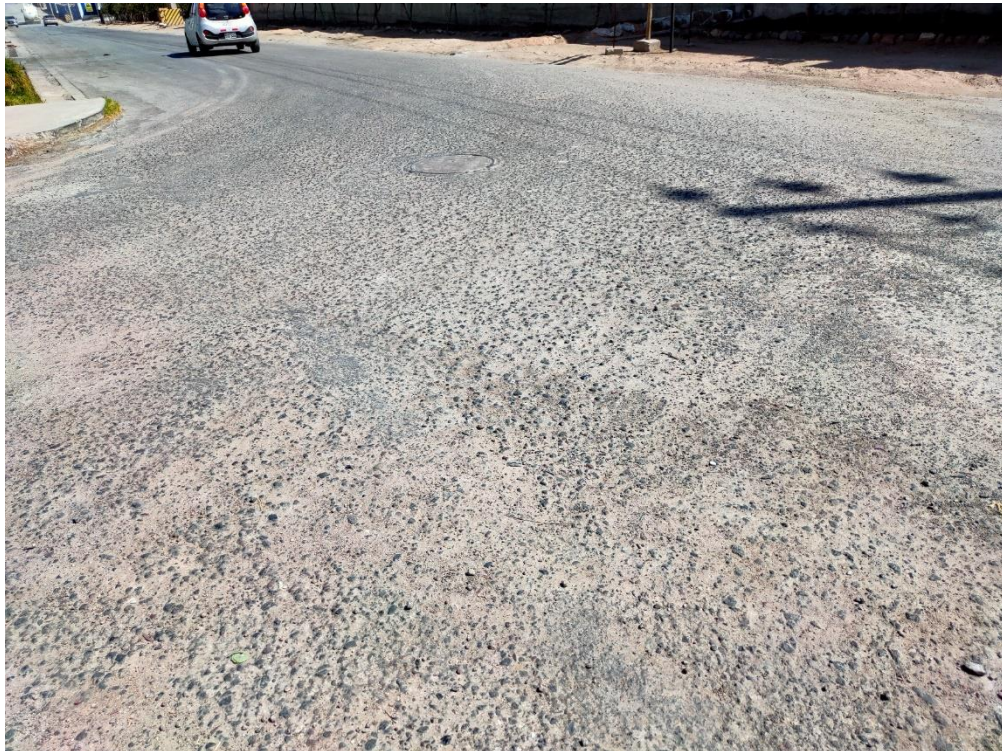
FOTO 5 y 6: Se observa la fisuras en bloque de alta severidad, pulimiento de agregados de alta severidad y ahuellamiento

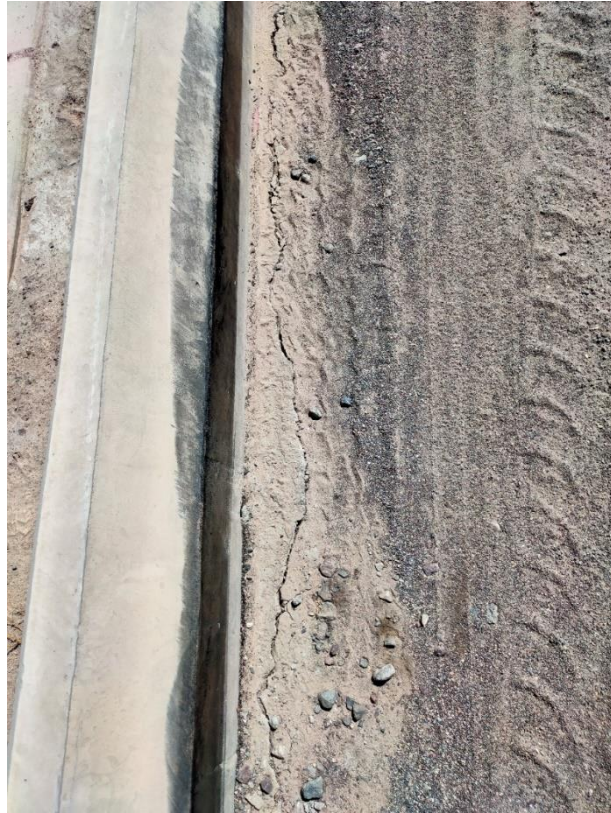
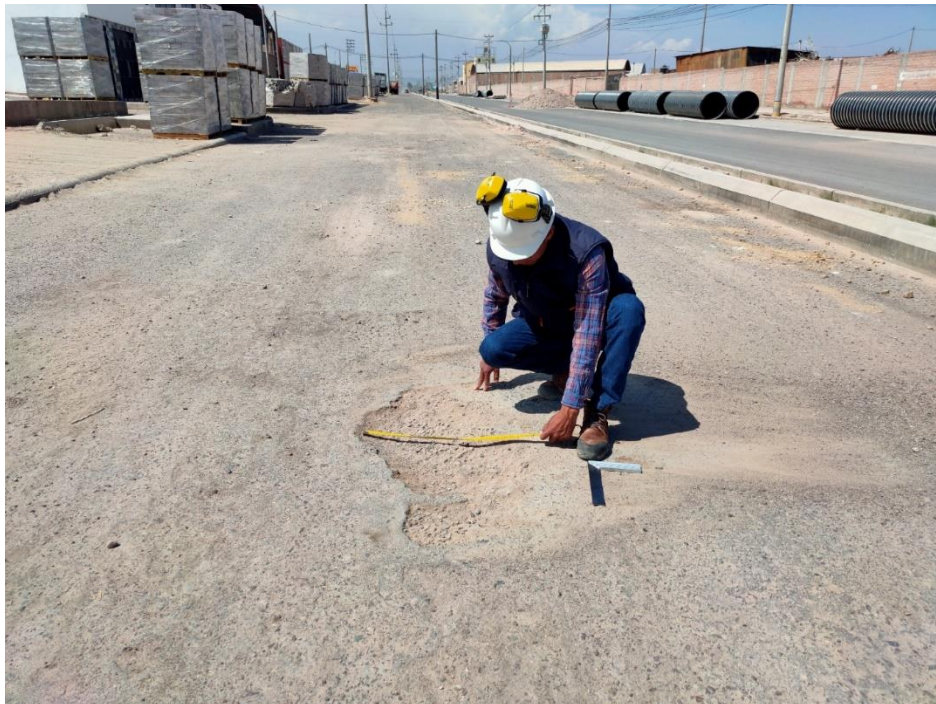
FOTO 7 y 8: Se observa una fisura de borde de baja severidad y un bache de alta severidad.

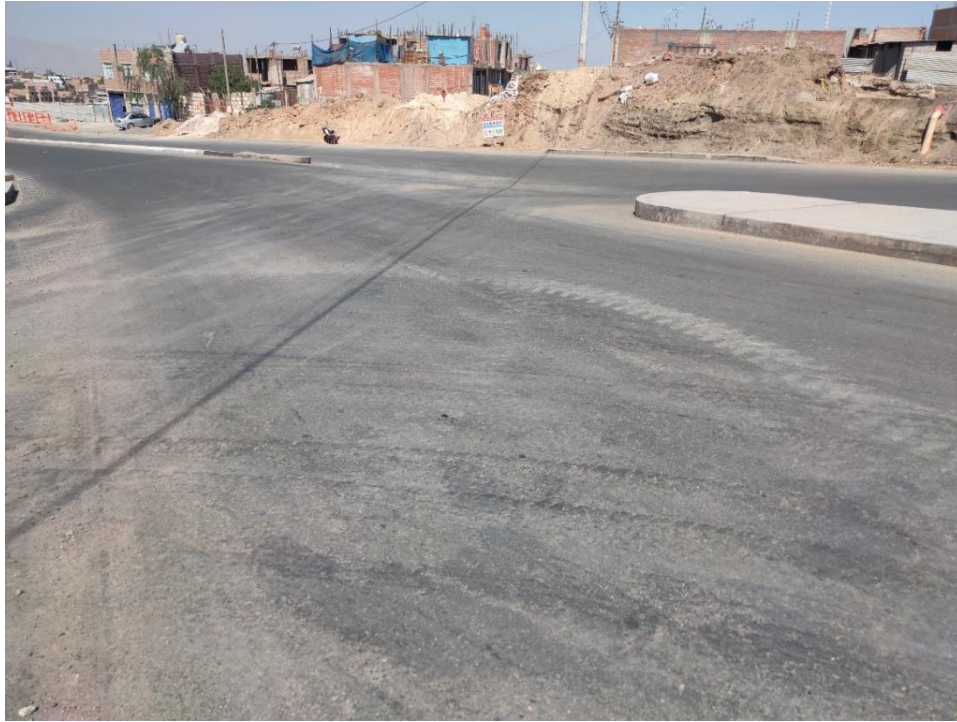
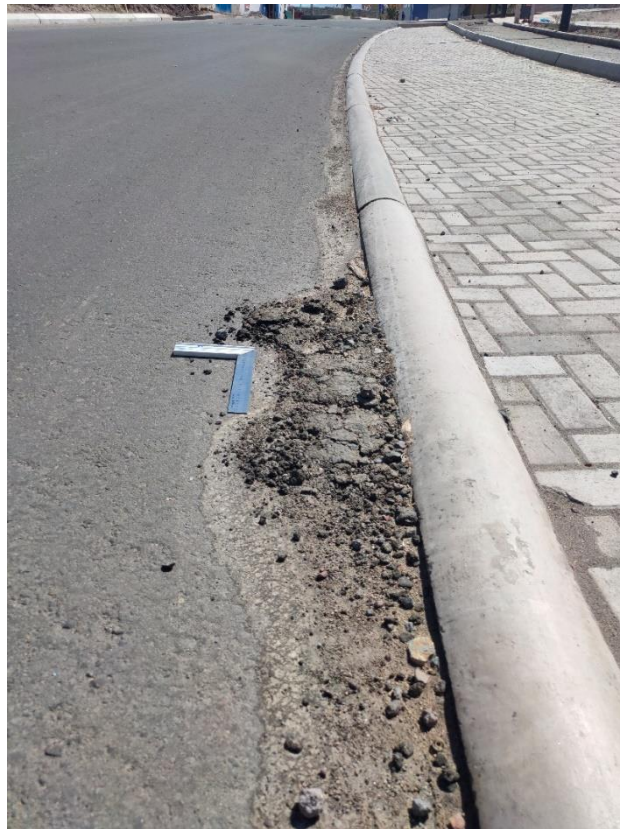
FOTO 9 y 10: Se observa exudación de de baja severidad y un levantamiento del pavimento de media severidad

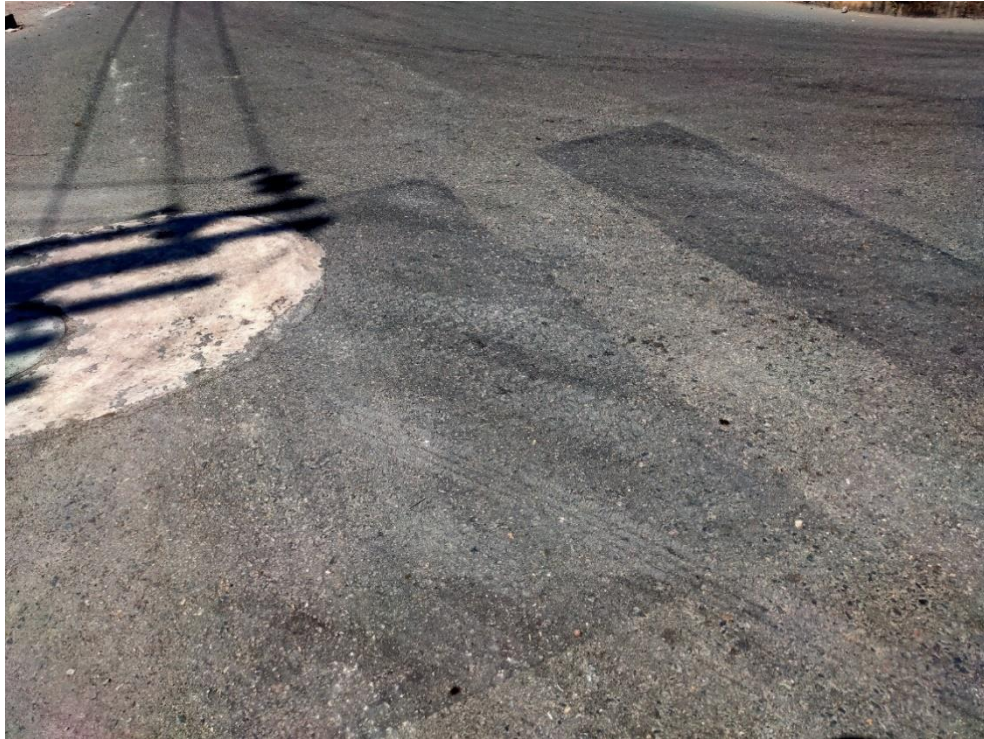
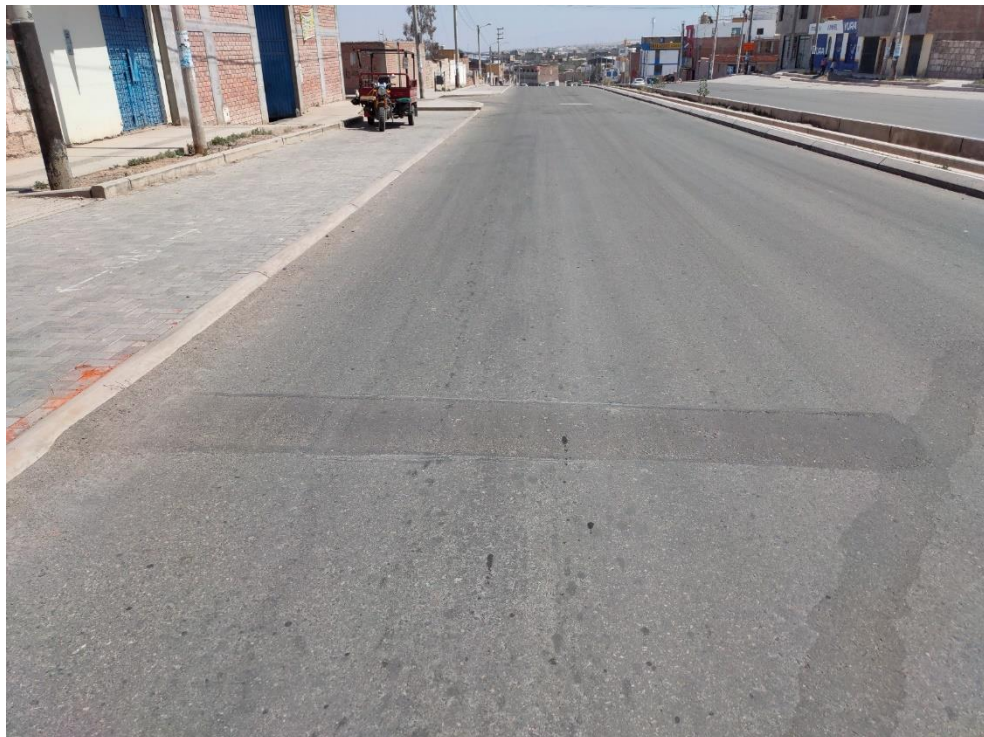
FOTO 11 y 12: Se observan fallas de tipo parcheo y exudación de baja severidad

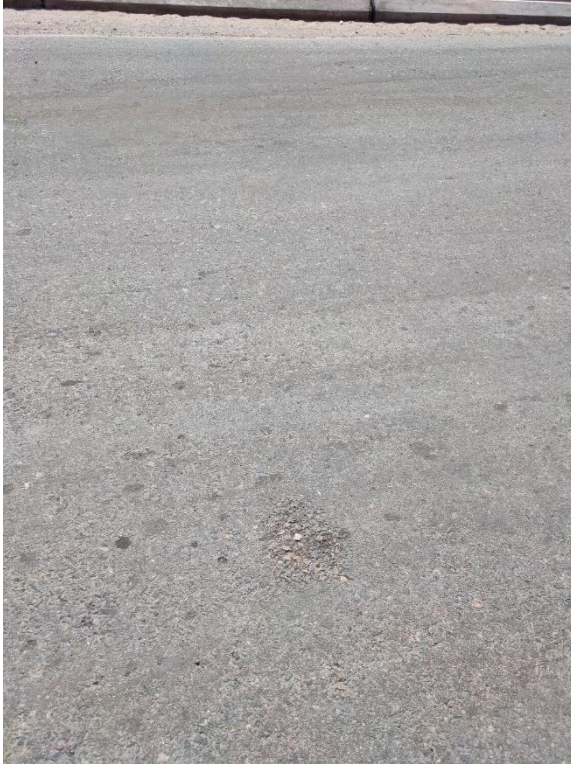
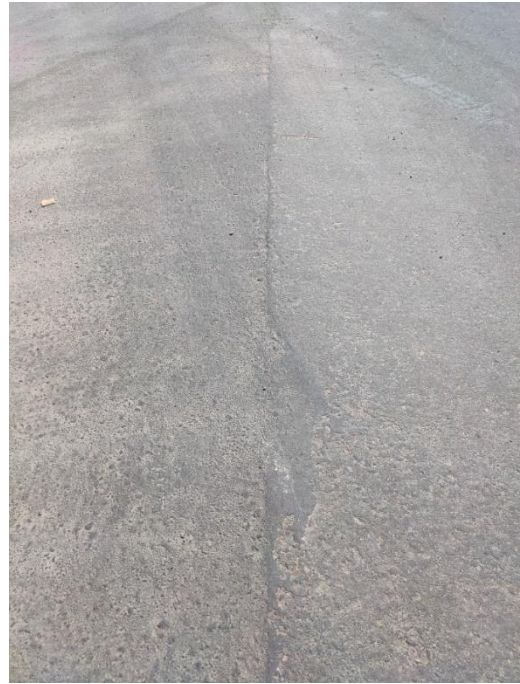
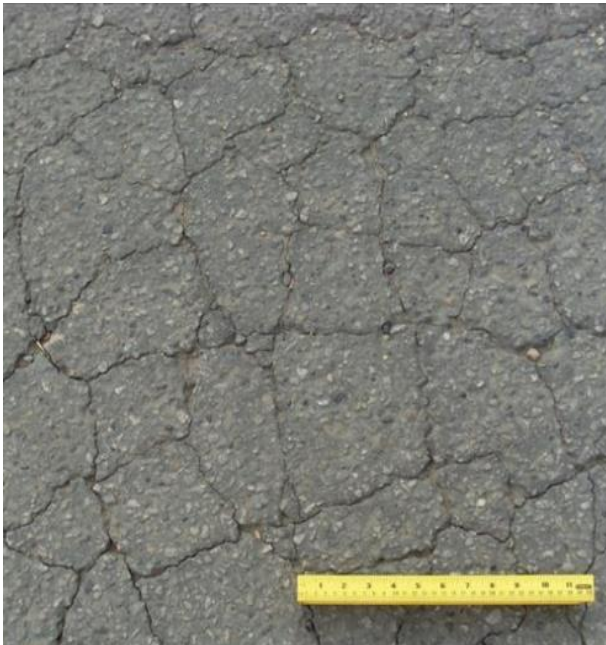
FOTO 13, 14 y 15: Se observa agregado pulido de baja severidad, exudación y piel de cocodrilo

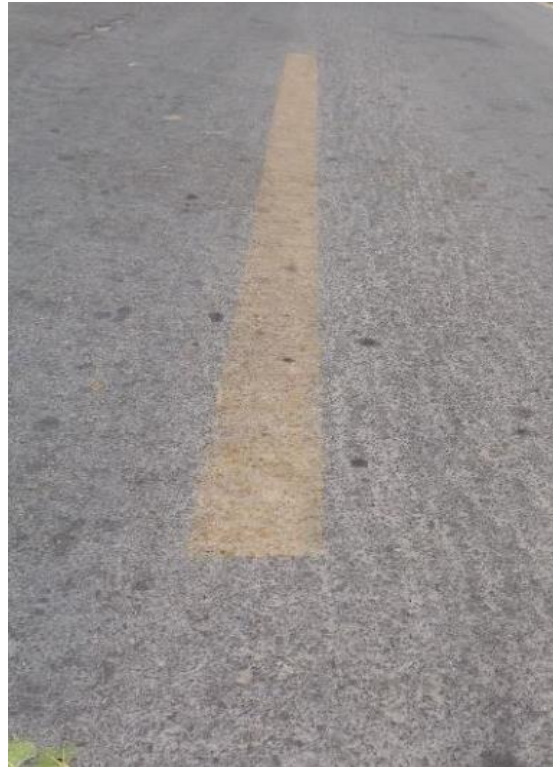
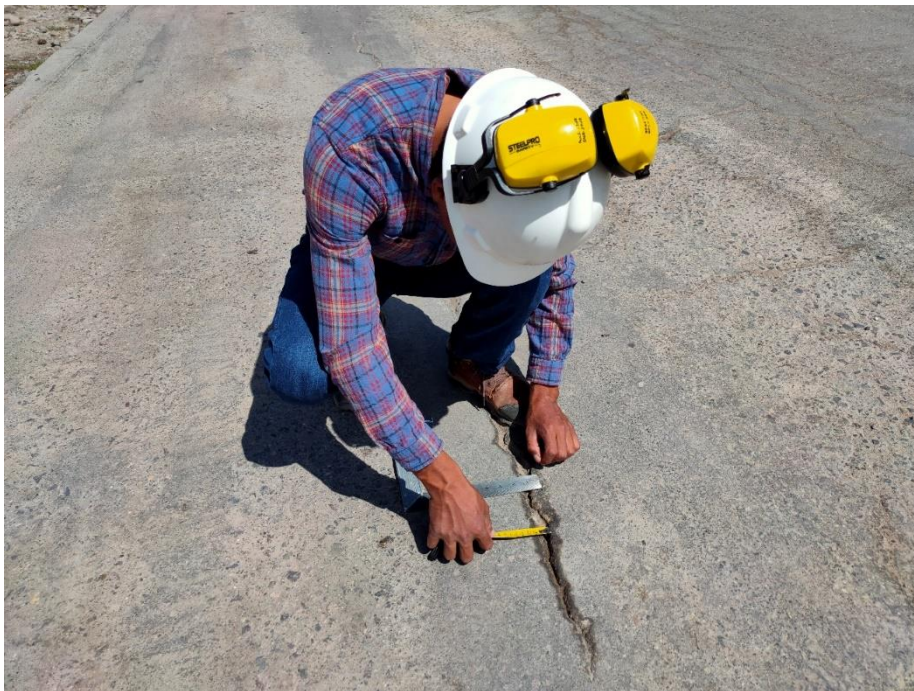
FOTO 16 y 17: Se observa la falla tipo fisura parabólica de baja severidad, y una grieta longitudinal de alta severidad
