UNIVERSIDAD ANDINA
NÉSTOR CÁCERES VELÁSQUEZ
FACULTAD DE INGENIERÍAS Y CIENCIAS PURAS
ESCUELA PROFESIONAL DE INGENIERÍA CIVIL

**EVALUACIÓN DE LA CONDICIÓN A NIVEL SUPERFICIAL DEL
PAVIMENTO FLEXIBLE CON LA APLICACIÓN DEL MANUAL
DE INSPECCIÓN VISUAL PARA LA PROPUESTA DE
SOLUCIÓN DE LA VÍA HUANCANÉ – VILQUECHICO 2024**

Bach. BLADIMIR CLINK SUCARI MAMANI

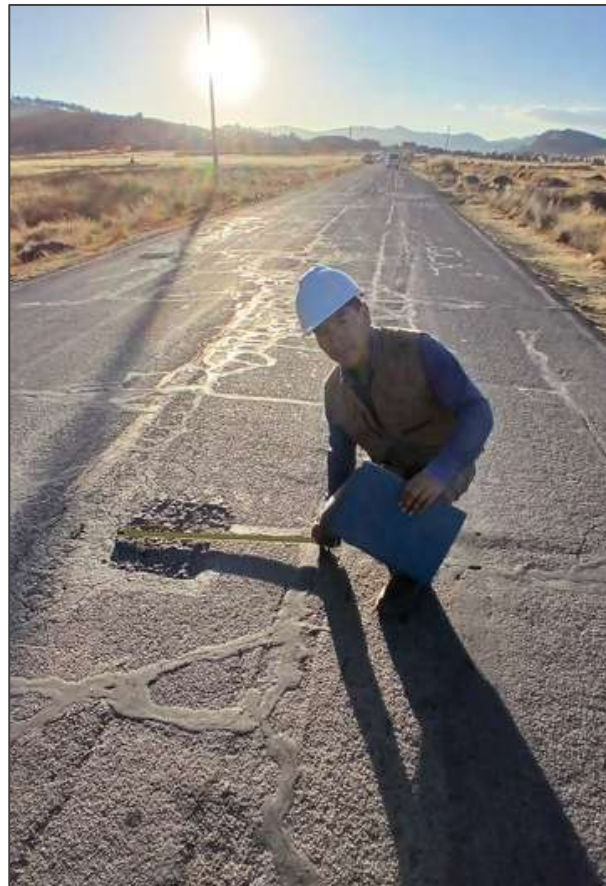
Fotografía N° 02: Verificación de existencia de tipo de falla hueco

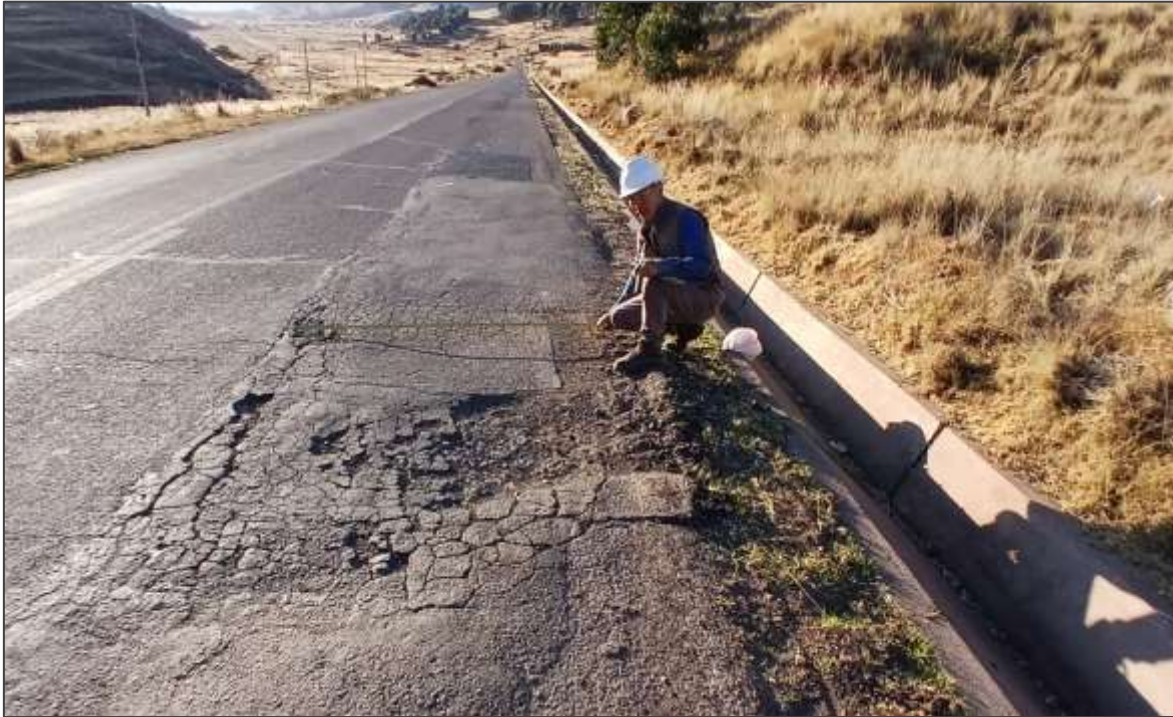
Fotografía N° 03: Tipo de falla piel de cocodrilo en severidad alta

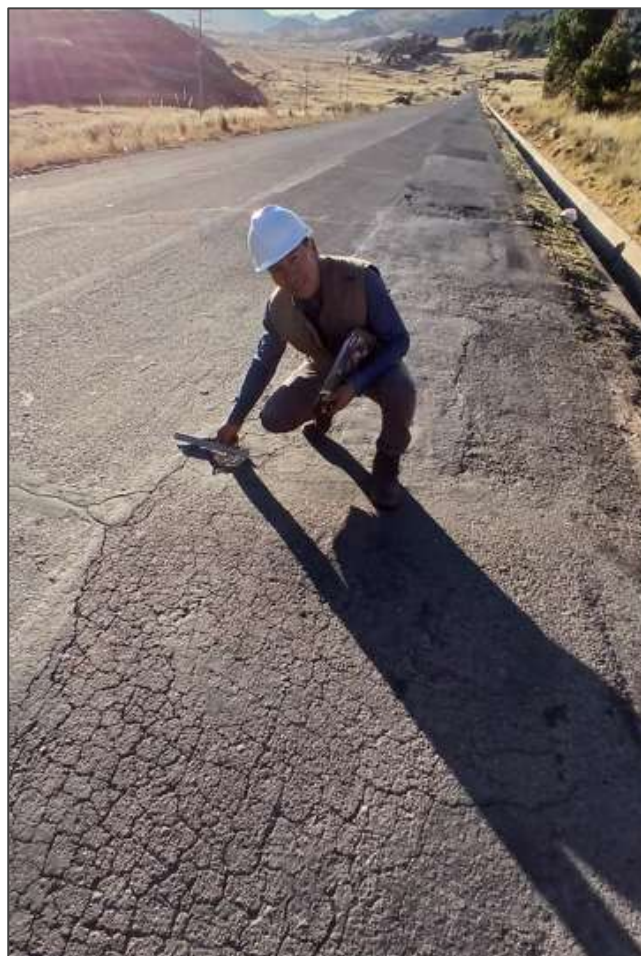
Fotografía N° 04: Tipo de falla piel de cocodrilo en severidad media

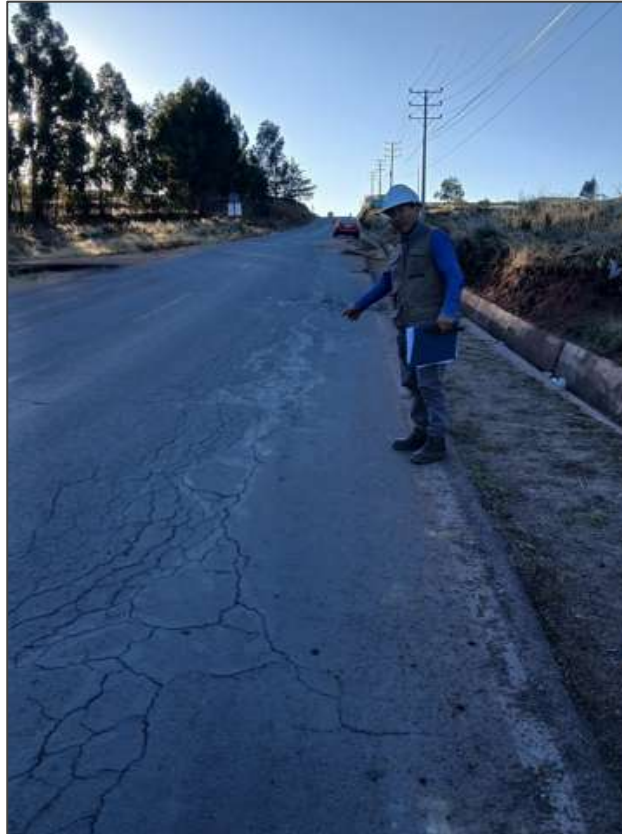
Fotografía N° 05: Tipo de falla piel de cocodrilo en severidad alta

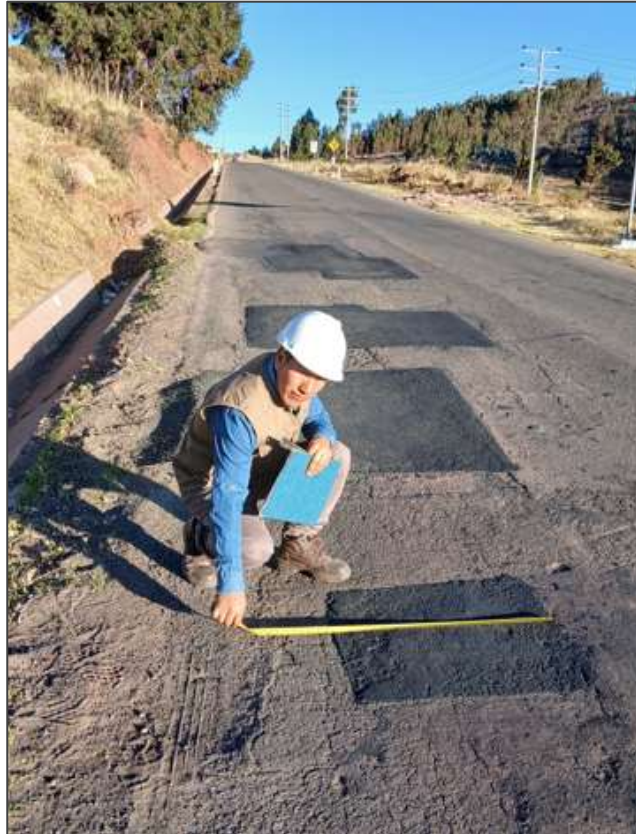
Fotografía N° 07: Tipo de falla parcheo en severidad media

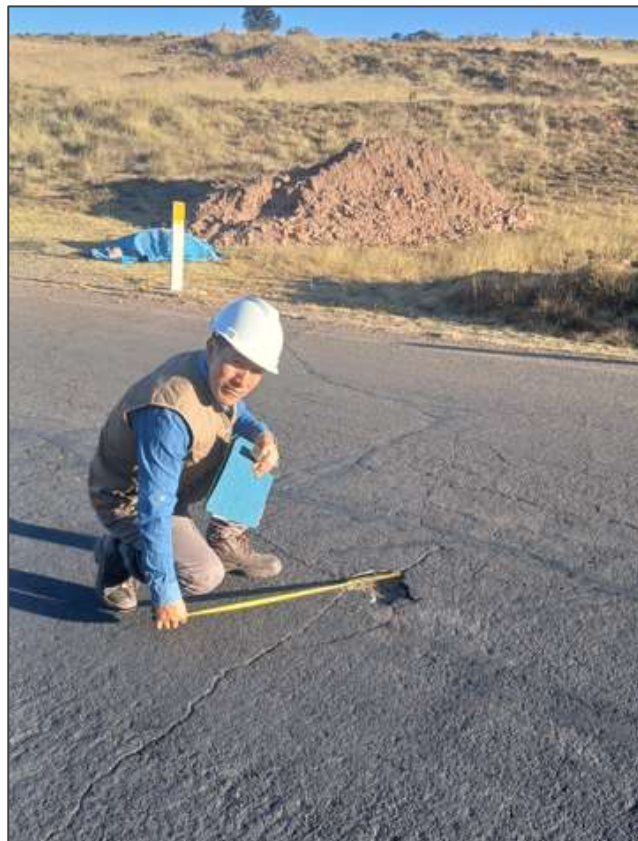
Fotografía N° 08: Tipo de falla hueco y fisuras transversales en severidad media

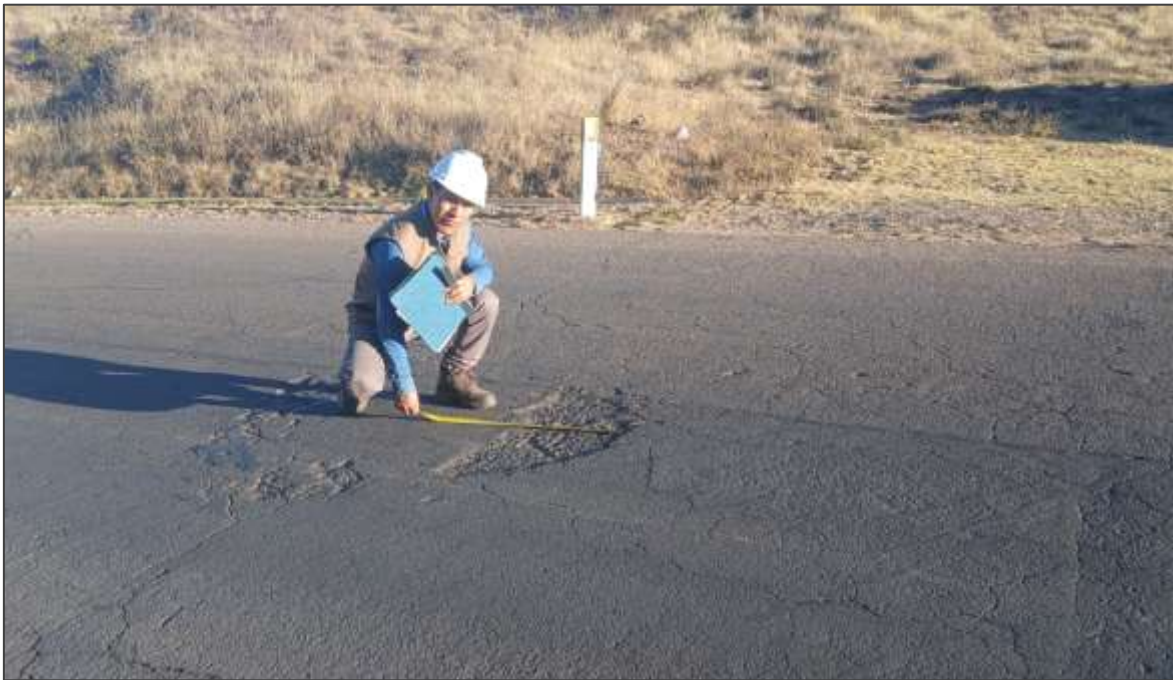
Fotografía N° 09: Tipo de falla desprendimiento de agregados

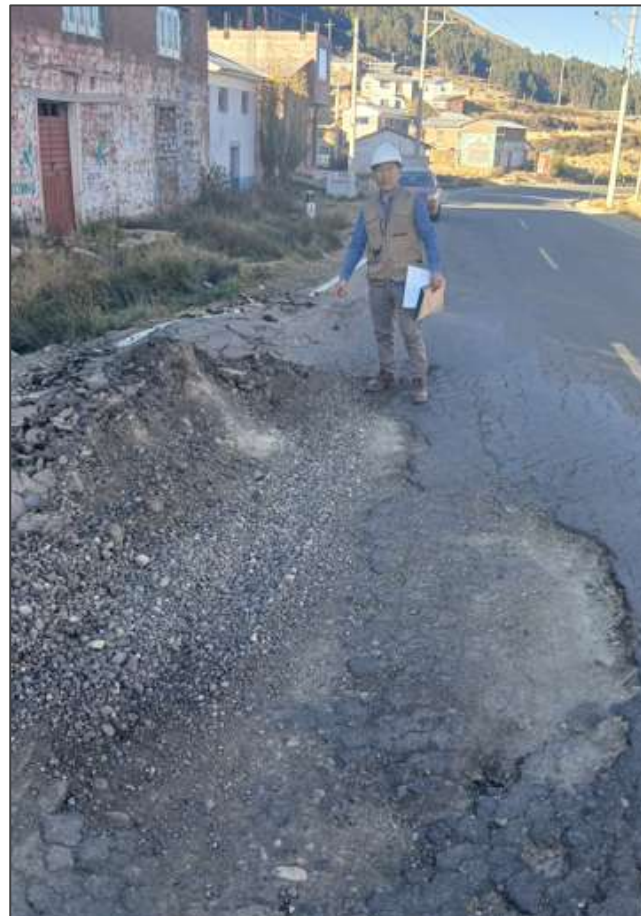
Fotografía N° 10: Tipo de grieta de borde en severidad alta, abultamiento y hundimiento en severidad alta

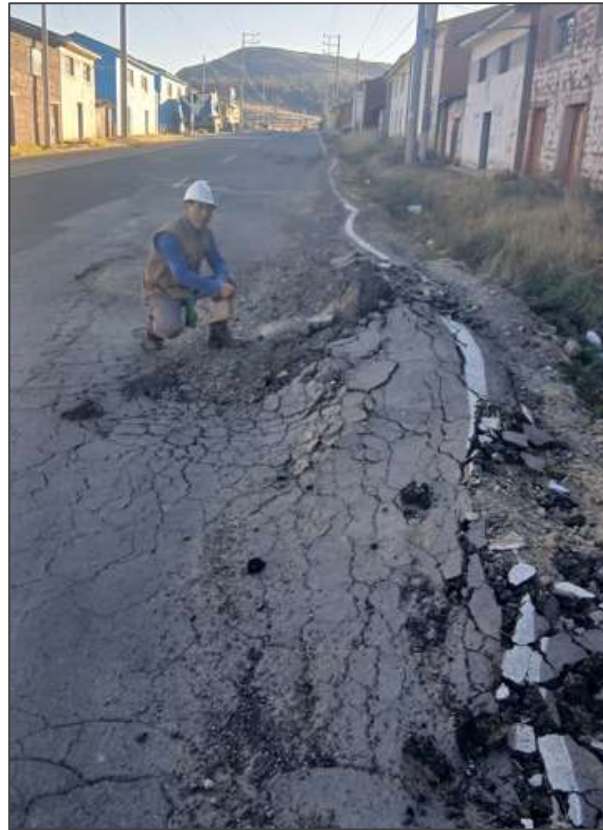
Fotografía N° 11: Tipo de grieta de borde en severidad alta, abultamiento y hundimiento en severidad alta

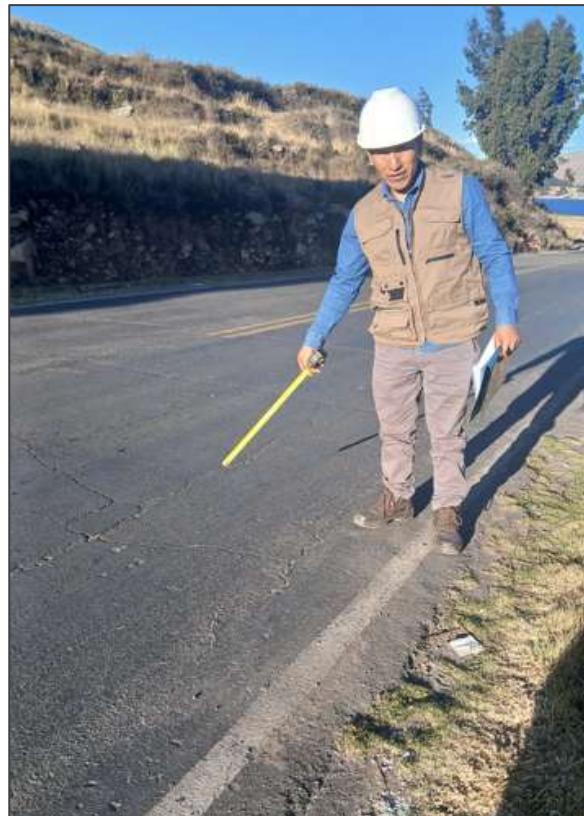
Fotografía N° 12: Tipo de falla fisuras longitudinales y transversales

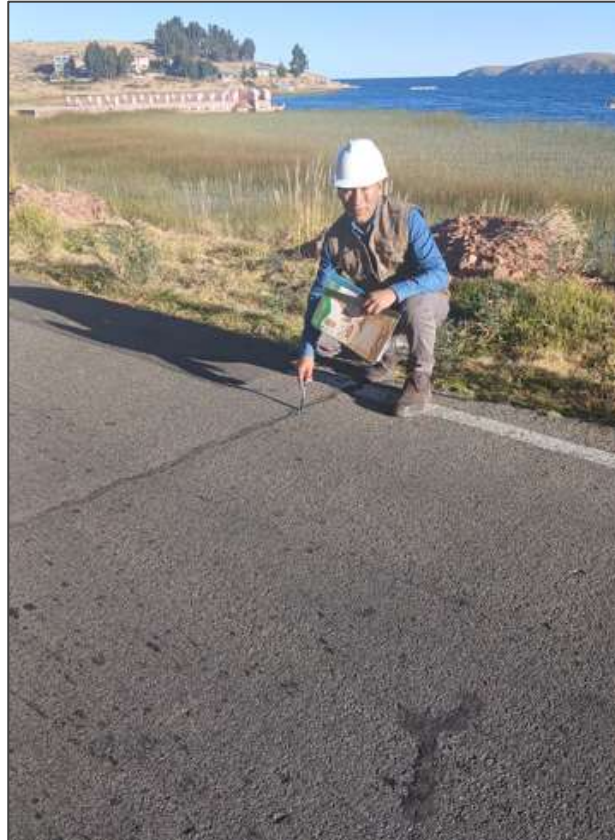
Fotografía N° 13: Tipo de falla fisura transversal en severidad media

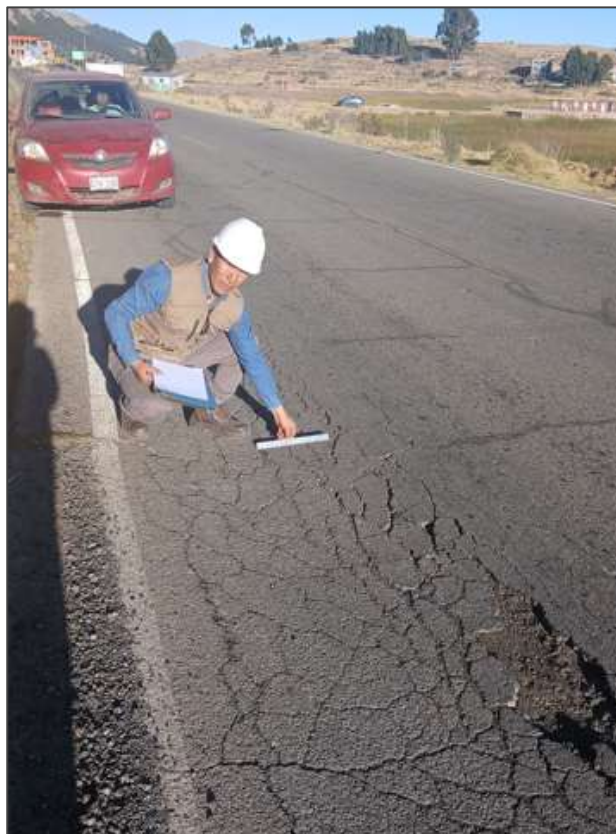
Fotografía N° 14: Tipo de falla ahuellamiento en severidad alta

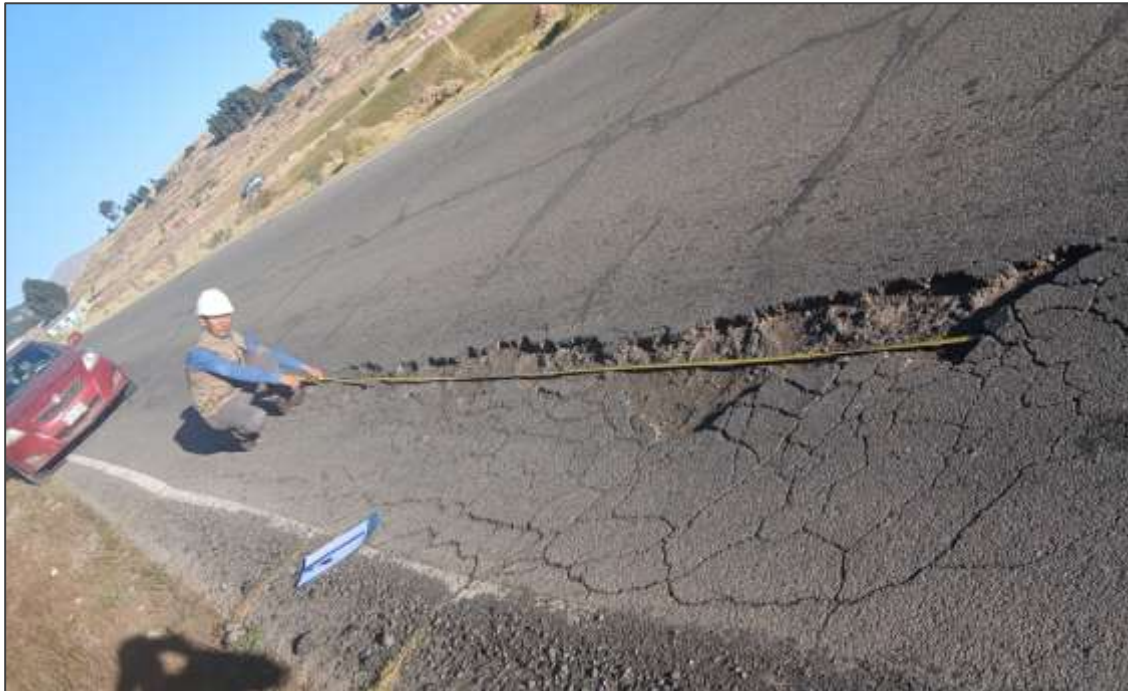
Fotografía N° 15: Tipo de falla ahuellamiento con desprendimiento de agregados en severidad alta

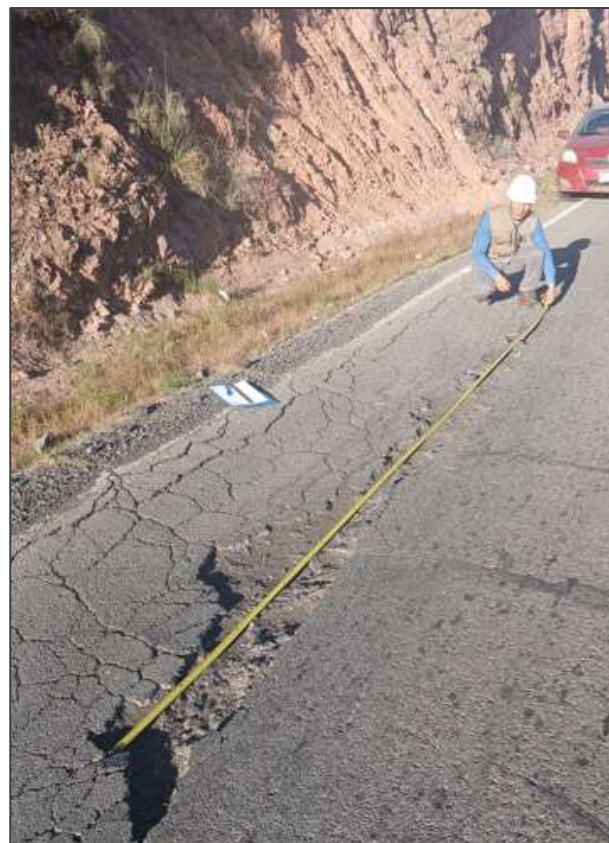
Fotografía N° 16: Medición ahuellamiento con desprendimiento de agregados en severidad alta

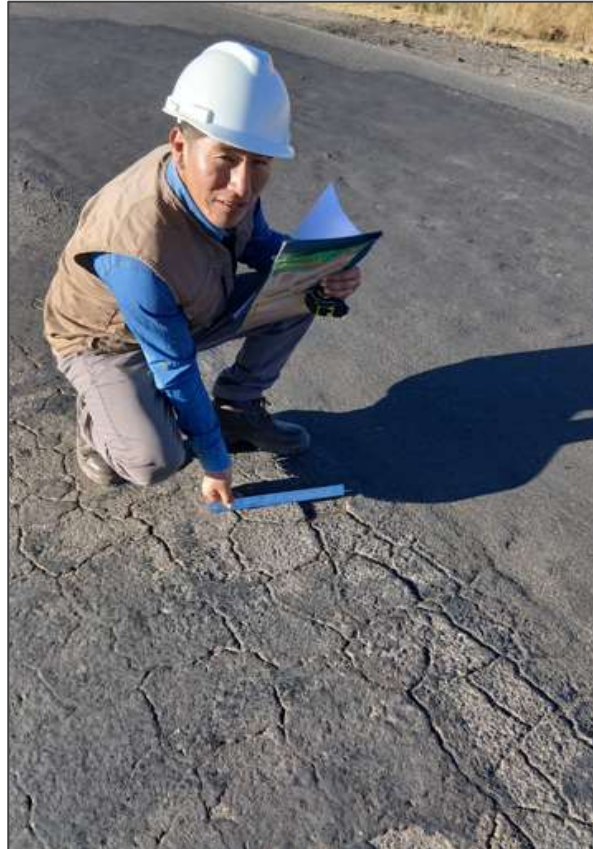
Fotografía N° 17: Tipo de falla piel de cocodrilo en severidad media

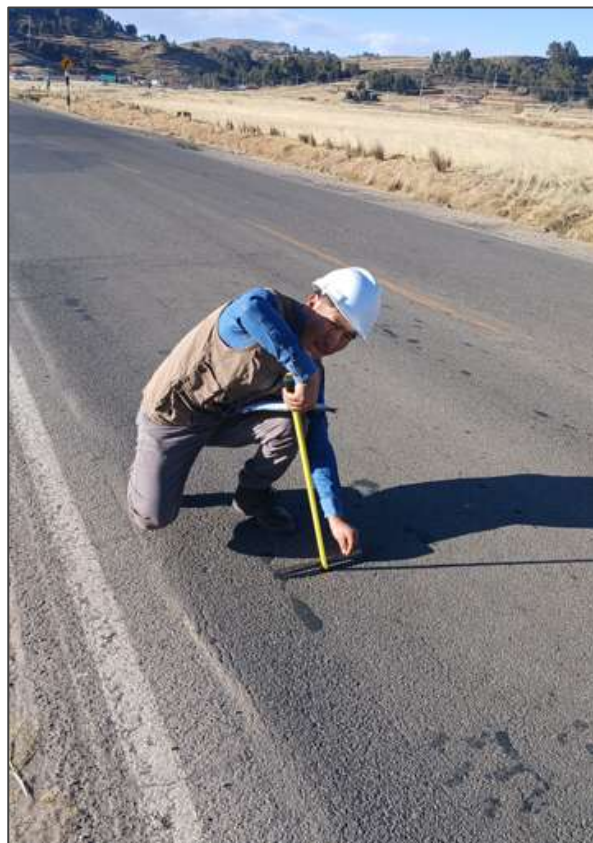
Fotografía N° 18: Tipo de falla depresión en severidad baja

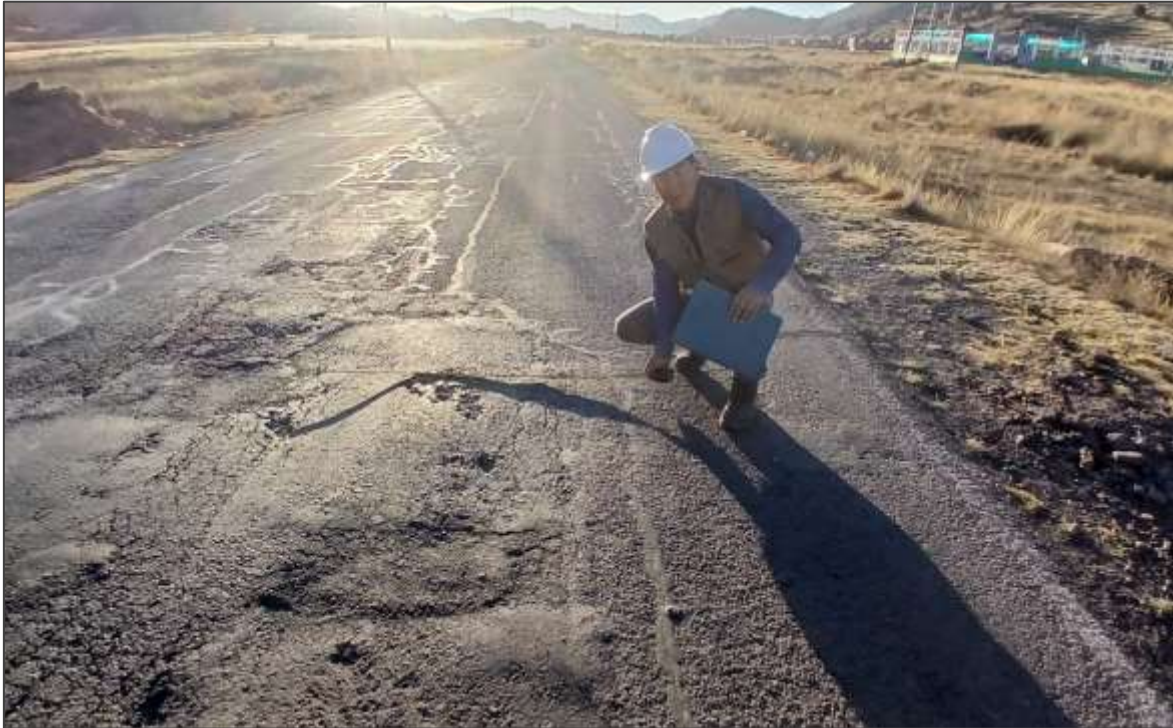
Fotografía N° 19: Tipo de falla parche y abultamiento en severidad alta

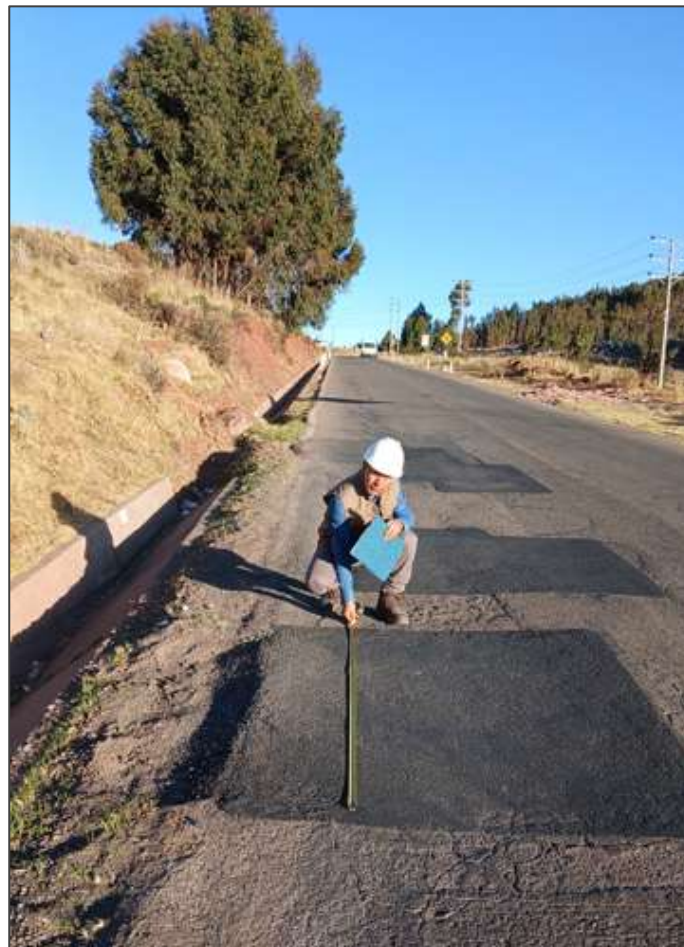
Fotografía N° 20: Tipo de falla parcheo en severidad alta

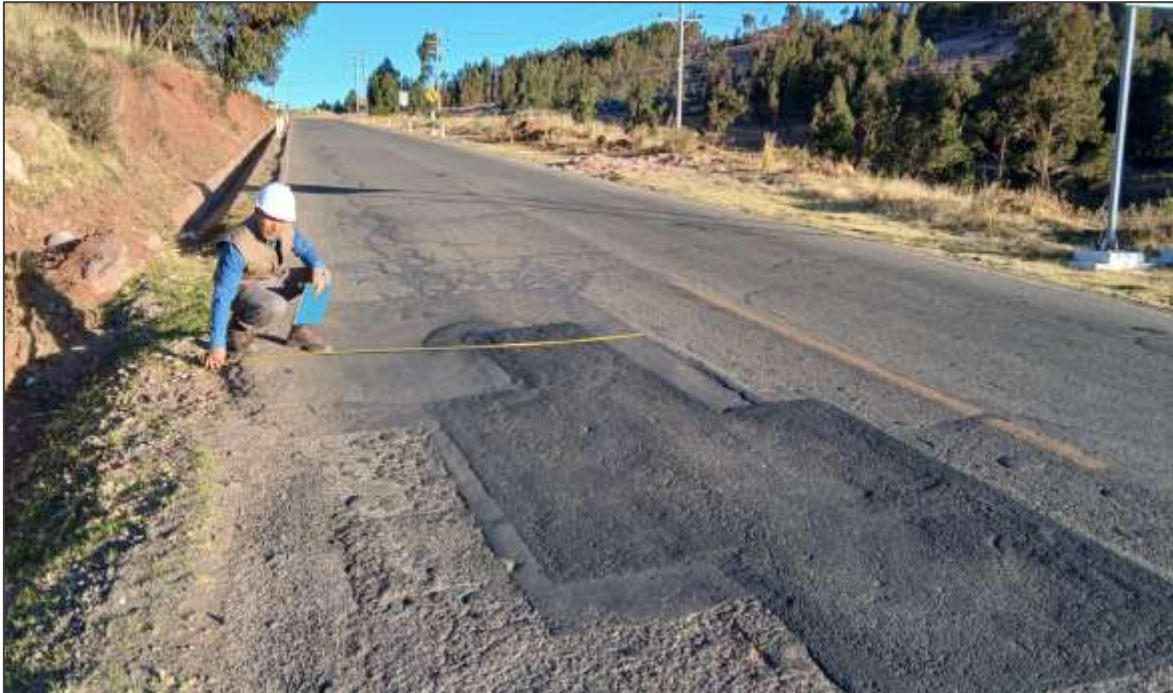
Fotografía N° 21: Medición de falla parcheo en severidad alta

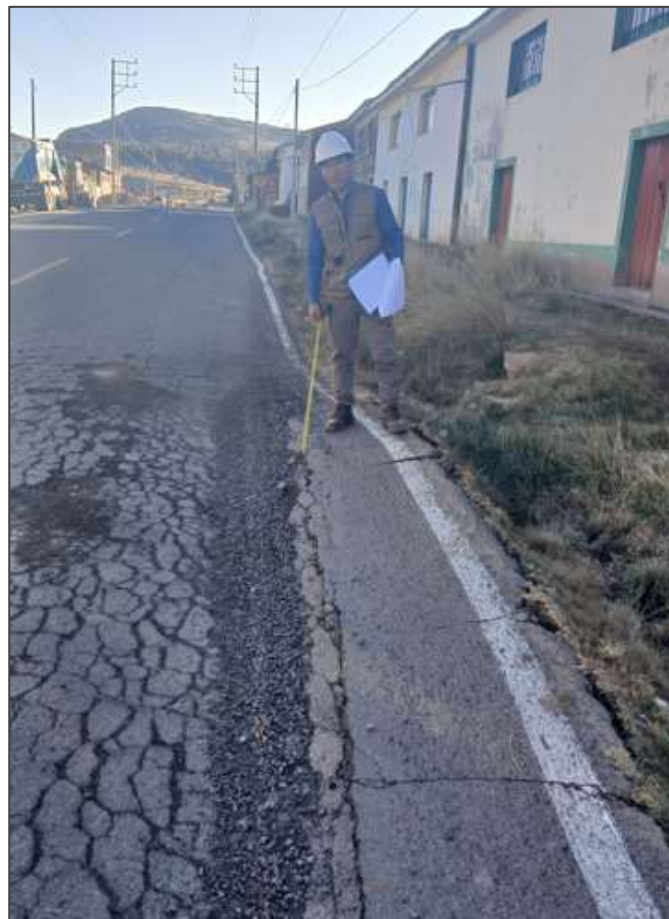
Fotografía N° 22: Tipo de falla piel de cocodrilo y desplazamiento en severidad alta

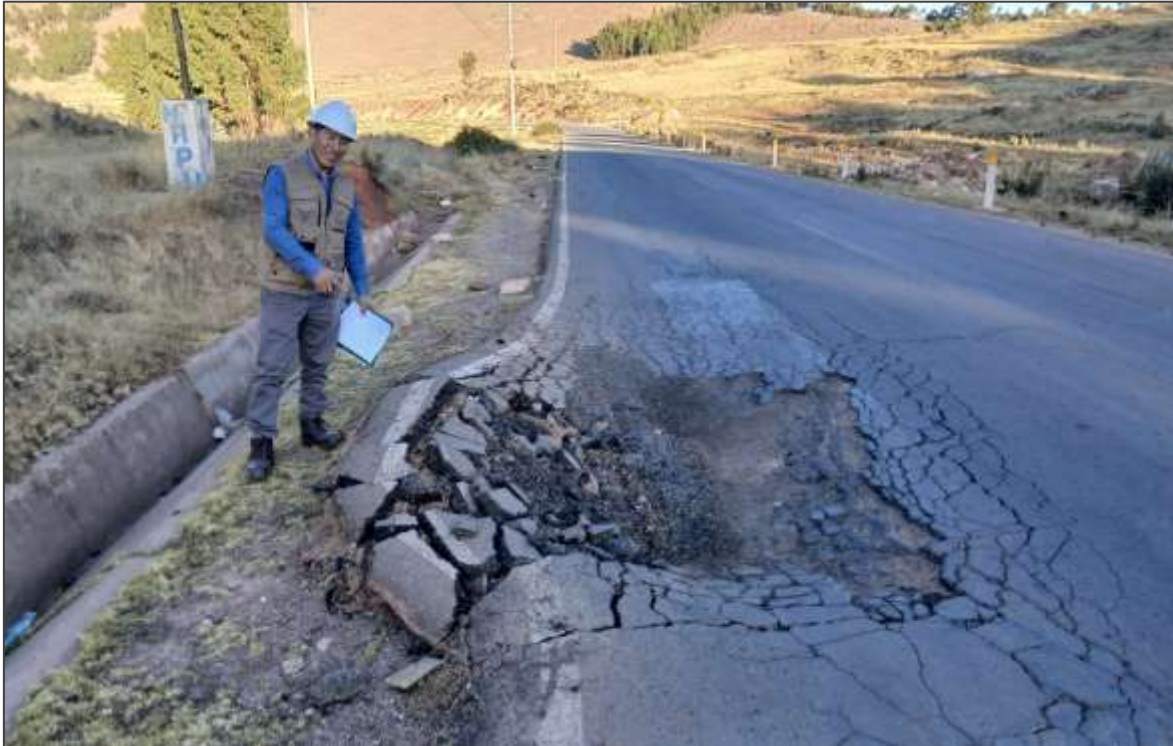
Fotografía N° 23: Tipo de falla piel de cocodrilo y desplazamiento en severidad alta

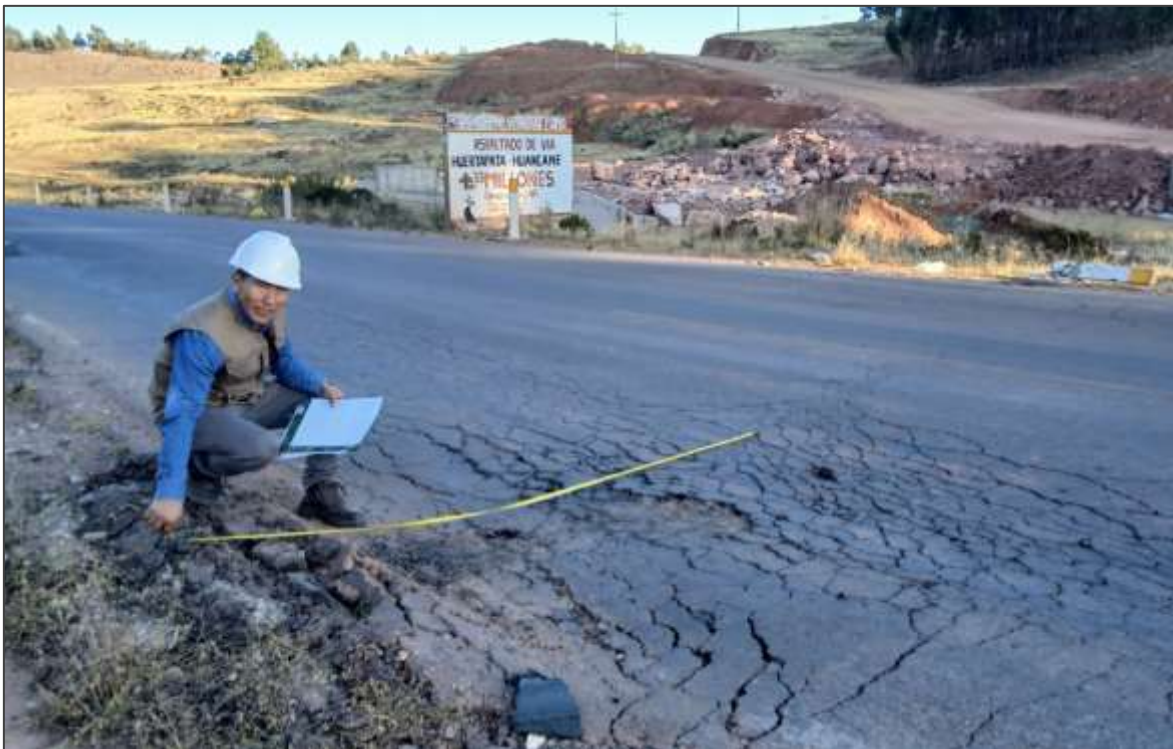
Fotografía N° 24: medición de falla piel de cocodrilo y desplazamiento en severidad alta
