**EVALUACIÓN DE LA CONDICIÓN SUPERFICIAL Y NIVEL DE  
SERVICIO DEL CAMINO VECINAL CENTRAL HUMPUCO –  
MOSOJTIKA DEL DISTRITO DE PALCA PROVINCIA  
DE LAMPA REGIÓN PUNO**

**Bach. FREDY ROMUALDO MAMANI CHALLO**

2024

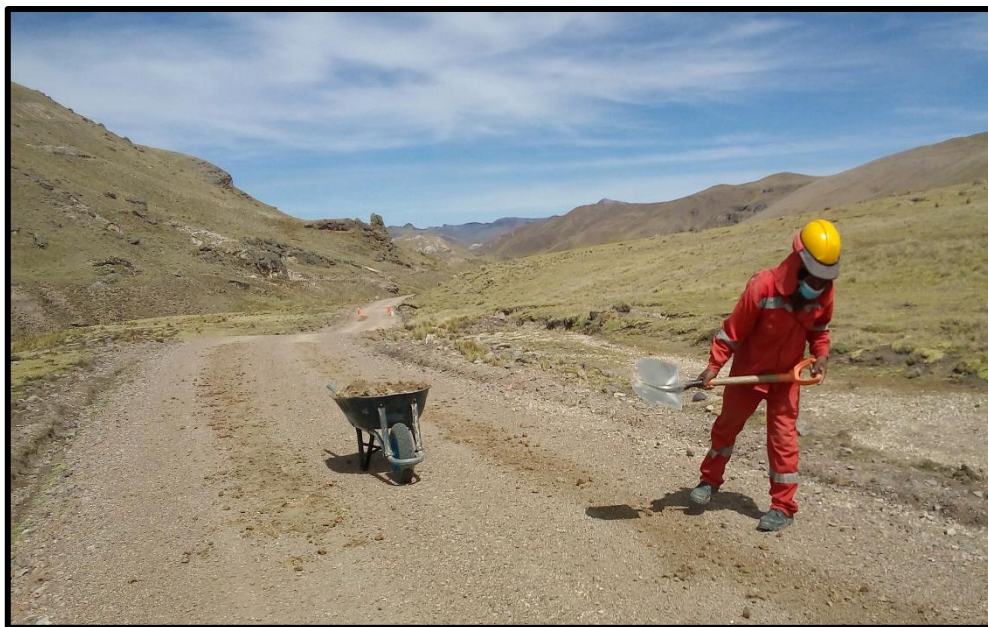
**Fotografía 1.** La fotografía evidencia un deterioro en superficie de la vía
