**EVALUACIÓN DE LA CONDICIÓN SUPERFICIAL DE PAVIMENTOS
FLEXIBLES MEDIANTE MÉTODOS DE INSPECCIÓN VISUAL
PARA LA PROPUESTA DE ALTERNATIVAS DE SOLUCIÓN
EN VÍAS DE LA PROVINCIA DE MELGAR 2025**

TESIS PRESENTADA POR:
Bach. DIEGO AURELIO CHOQUEHUAYTA GUTIERREZ

JULIACA – PERÚ
2025

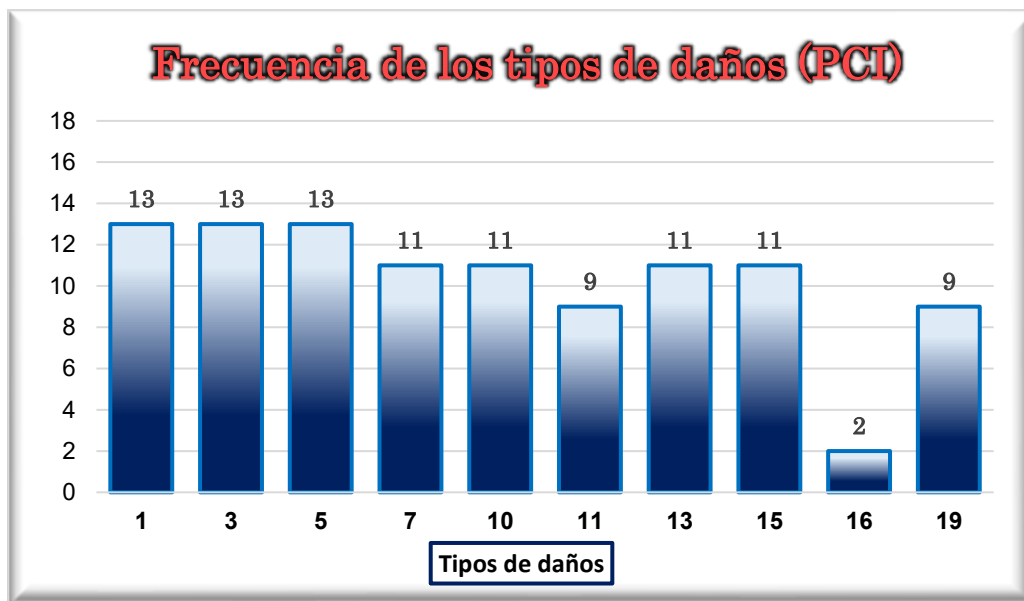
Figura 8

En seguida se muestran las fallas de mayor incidencia en la vía de la provincia de Melgar. Entre los defectos más comunes identificados según el método del PCI, se encuentran la piel de cocodrilo, agrietamiento en bloque y la corrugación, que representan el 13% de los casos registrados.

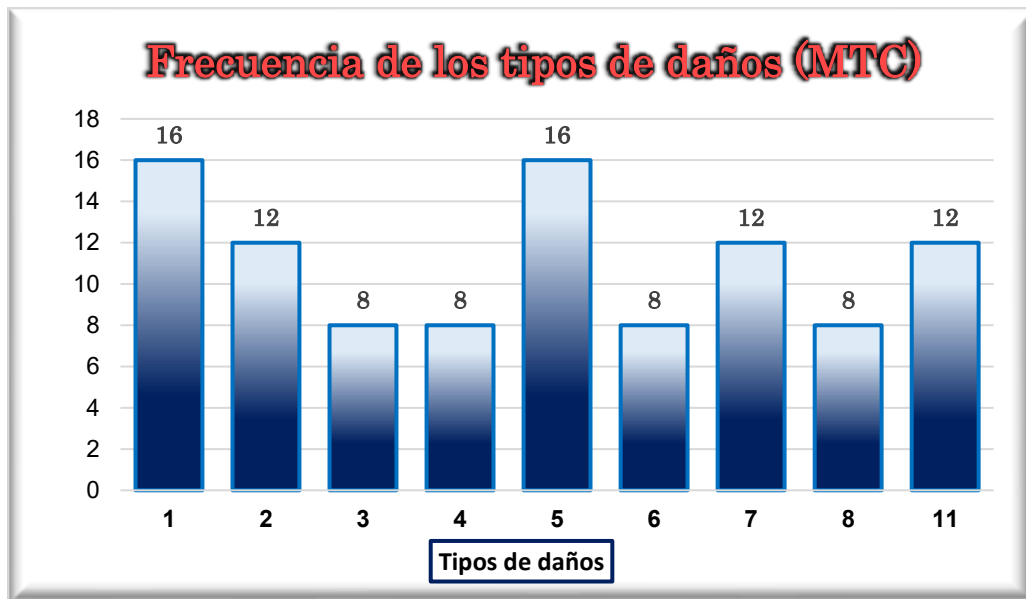
Figura 9

La figura presenta las fallas de mayor incidencia en la vía de la provincia de Melgar. Entre los defectos más comunes identificados según el método del MTC, se encuentran la piel de cocodrilo y las reparaciones o los parchados, los cuales representan un 16% de las incidencias registradas.

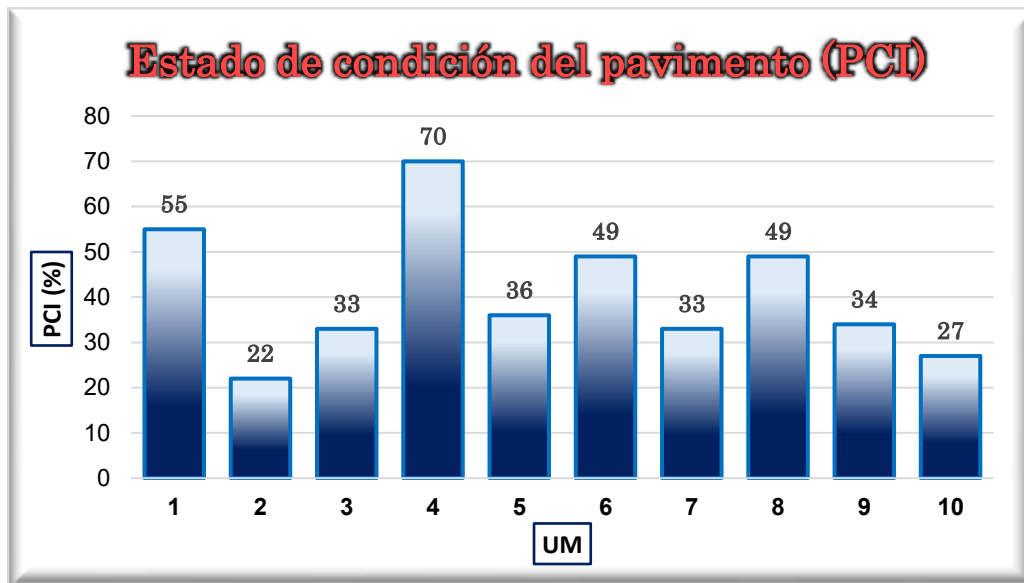
Figura 10

En la figura se muestran los valores obtenidos del PCI de cada tramo evaluado del pavimento flexible del Jr. Cahuide de la provincia de Melgar.

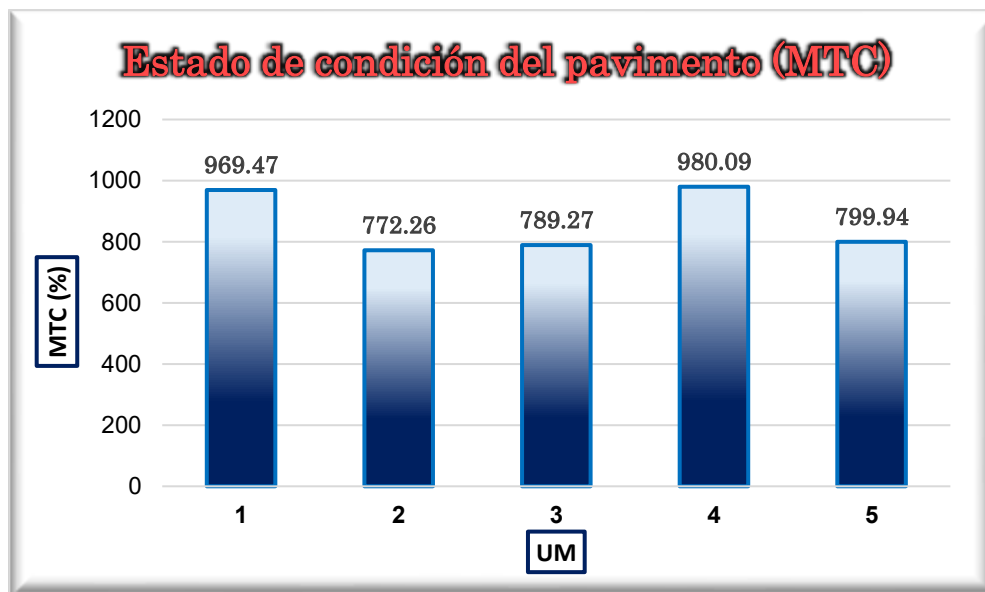
Figura 11

En la figura se muestran los valores obtenidos de la evaluación por el método MTC de cada tramo evaluado del pavimento flexible del Jr. Benavides de la provincia de Melgar.
