FACULTAD DE INGENIERÍAS Y CIENCIAS PURAS

ESCUELA PROFESIONAL DE INGENIERÍA CIVIL

**EVALUACIÓN DEL ÍNDICE DE CONDICIÓN DEL
PAVIMENTO Y ALTERNATIVAS DE SOLUCIÓN EN
VÍAS A NIVEL DE PAVIMENTO FLEXIBLE EN LA
ZONA SUR DE LA CIUDAD DE JULIACA 2024**

2024

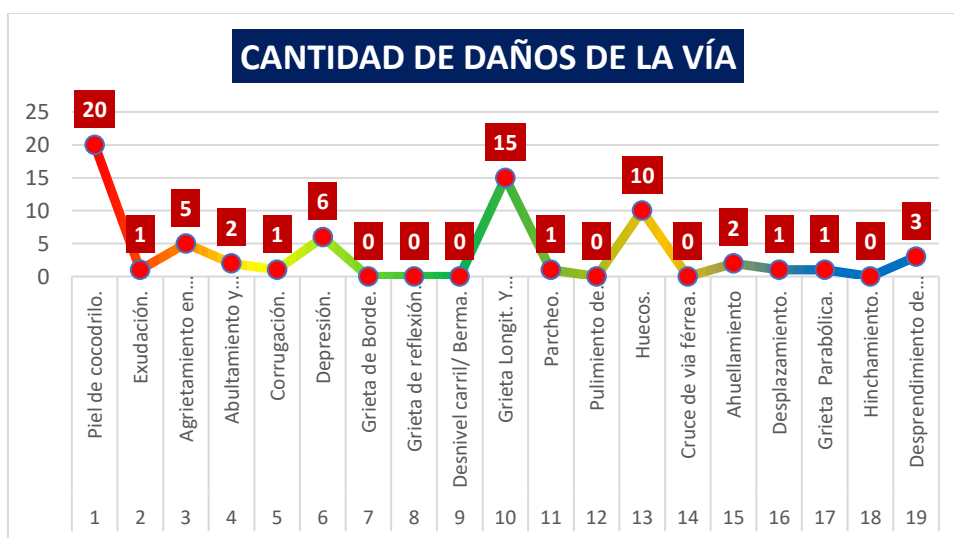
Figura 2

Conteo de daños de la vía estudiada

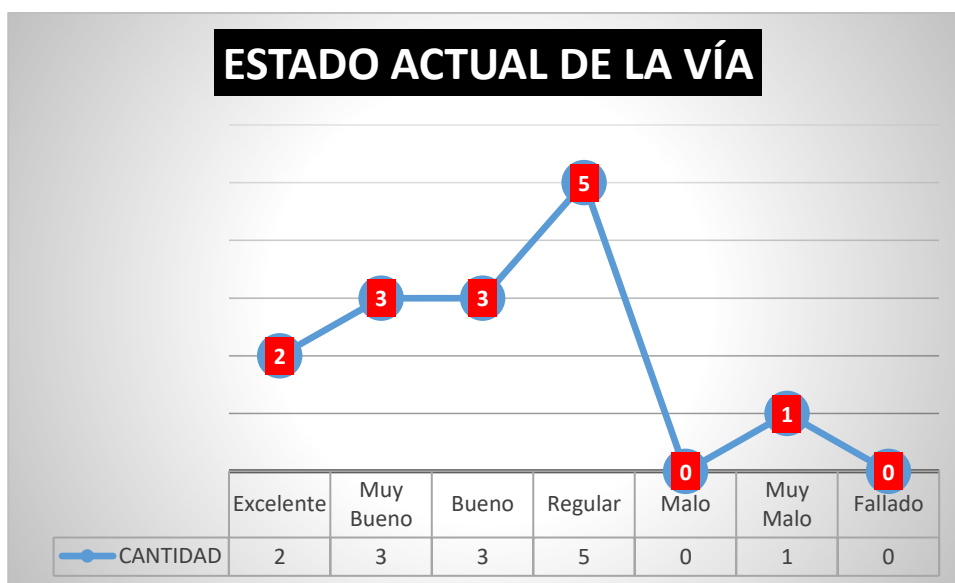
Figura 4

Estado actual de la vía

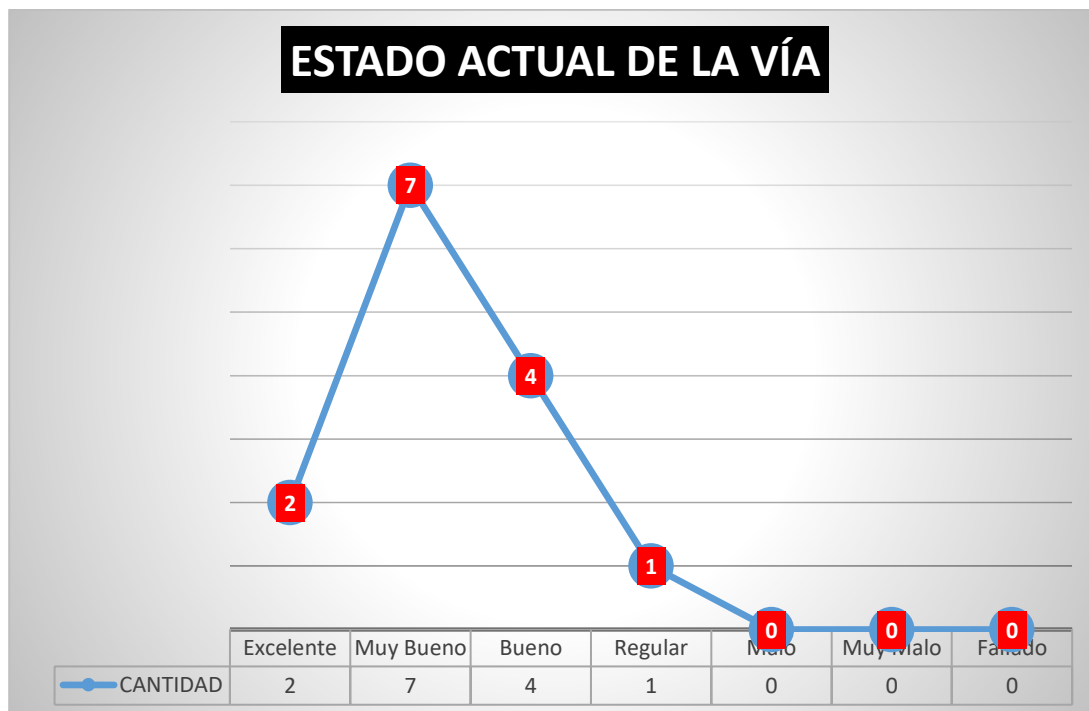
Figura 5

Estado actual de la vía

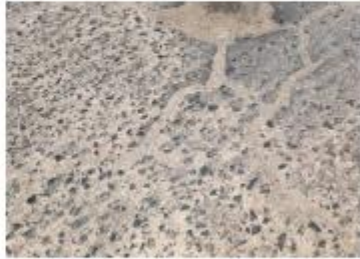
Figura 20: Falla por desprendimiento de agregados

Figura 19: Falla por ahuellamiento
			MEDIA	BACHEO SUPERFICIAL	REPOSICIÓN DE UNA PARTE DEL PAVIMENTO -	
19	DESPRENDIMIENTO DE AGREGADOS	CAUSADA POR LA REPETICIÓN DE LAS CARGAS DE TRÁNSITO QUE GENERA LA FRACTURA DEL LIGANTE ASFÁLTICO ALREDEDOR DE LOS AGREGADOS Y SE MANIFIESTA CON LA PÉRDIDA DE FRAGMENTOS EN LA CAPA DE RODADURA	BAJA	SELLADO SUPERFICIAL	REALIZAR MANTENIMIENTO DE SARDINELES CONTIGUOS (SELLADO DE JUNTAS)

MEDIA	TRATAMIENTO SUÉRFICIAL	APLICACIÓN DEL SLURRY SEAL
