**EVALUACIÓN DE LA CONDICIÓN SUPERFICIAL DE  
PAVIMENTOS FLEXIBLES PARA LA PROPUESTA DE  
ALTERNATIVAS DE SOLUCIÓN EN VÍAS DE ALTO  
TRÁNSITO EN EL DISTRITO DE SAN MIGUEL 2024**

**TESIS PRESENTADA POR:**

**Bach. ALEXANDER YNETTO GARIBAY YANA**

**INGENIERO CIVIL**

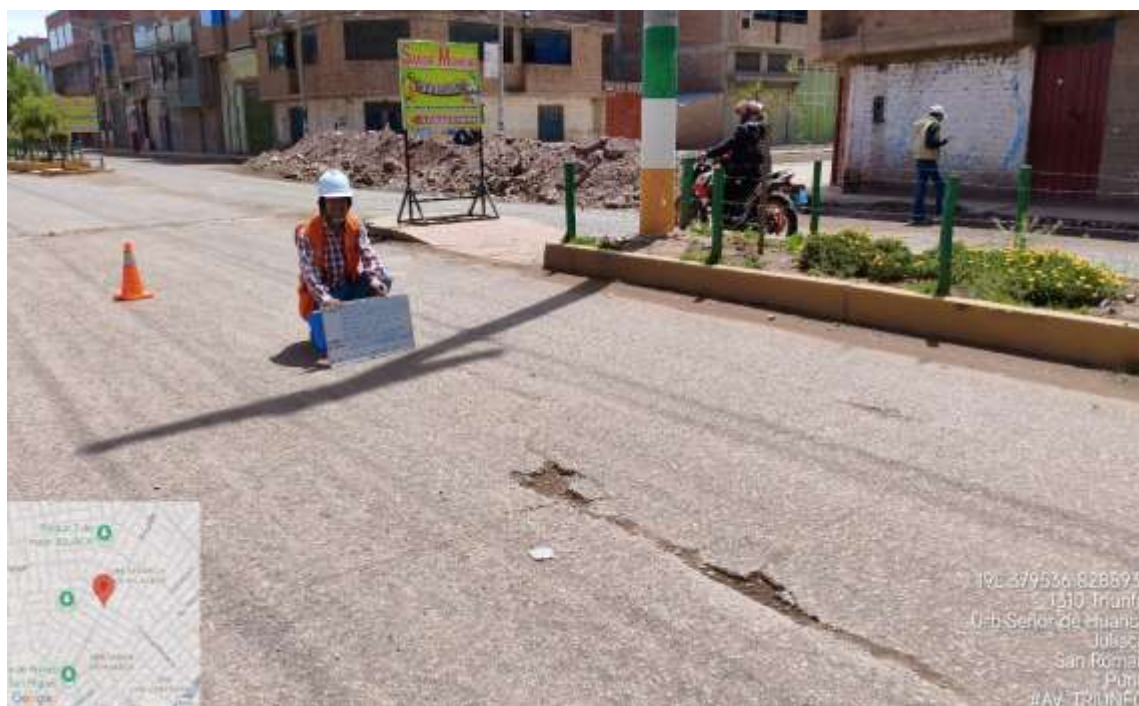
### Figura 2

*Daños encontrados en la vía.*

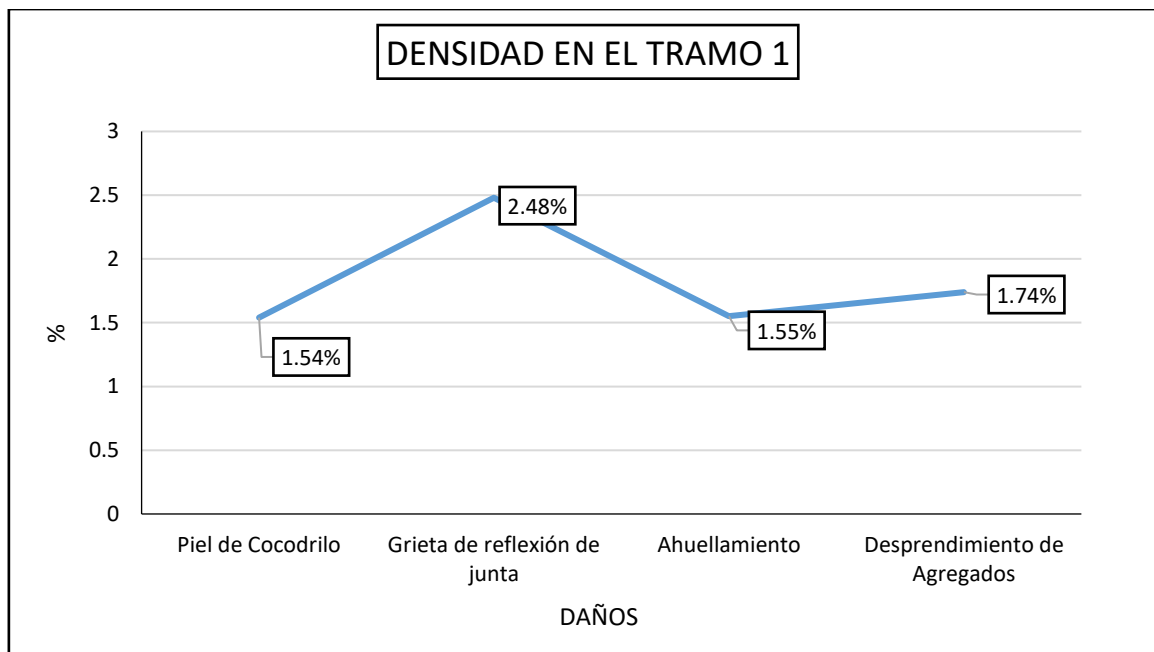
**Figura 8**

*Densidad de los daños en el sector 1.*

En el sector 1, la grieta de reflexión de junta destaca con una densidad del 2.48%, seguida por desprendimiento de agregados (1.74%).

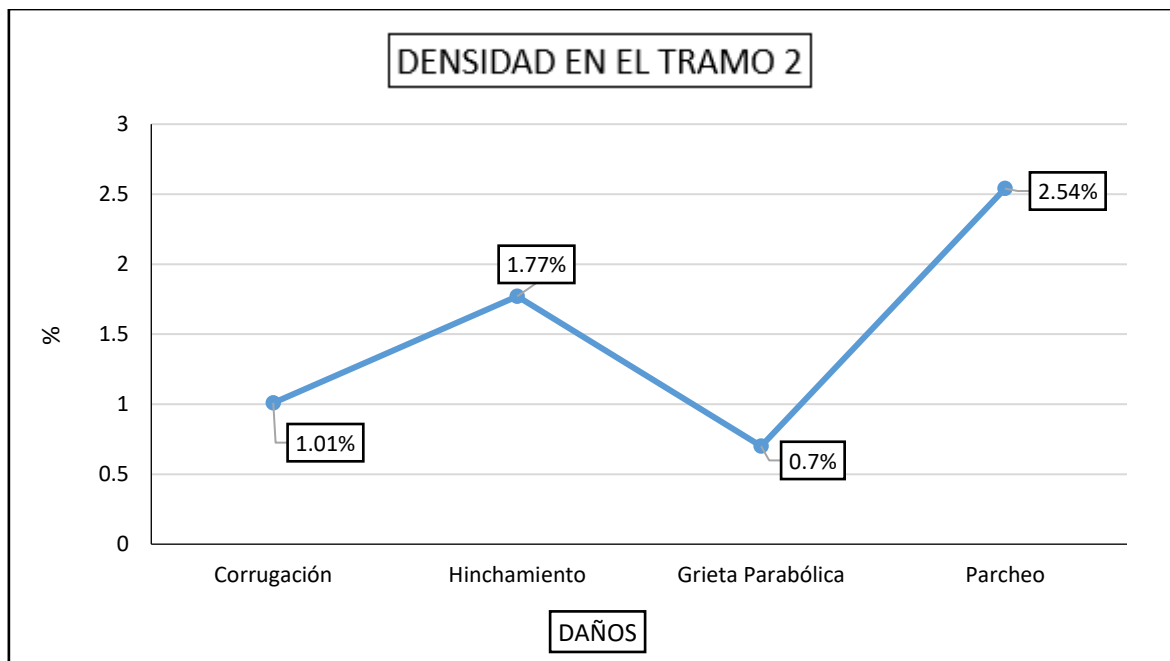
**Figura 9**

*Densidad de los daños en el sector 2.*

En el sector 2, el parcheo destaca con una densidad del 2.54%, seguido por hinchamiento (1.77%), corrugación (1.01%) y grieta parabólica (0.70%). Se requiere mantenimiento preventivo y correctivo.

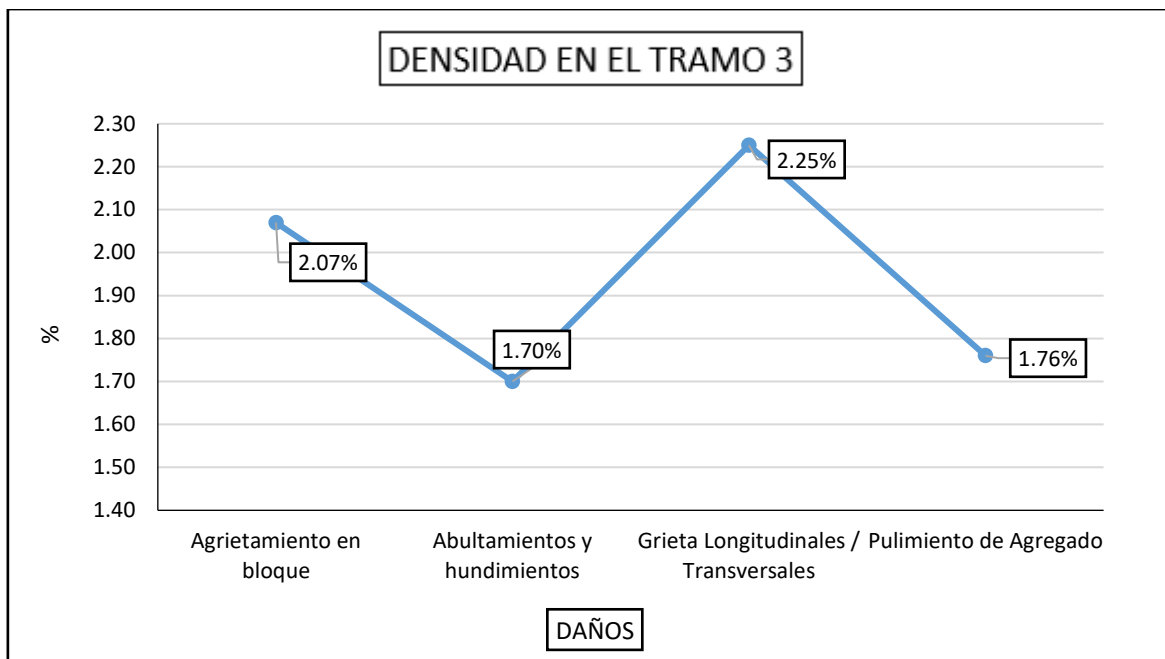
*Densidad de los daños en el sector 3.*

En el sector 3, las grietas longitudinales destacan con una densidad del 2.25%, seguidas por agrietamiento en bloque (2.07%). Estos daños reflejan desgaste que requiere intervención.

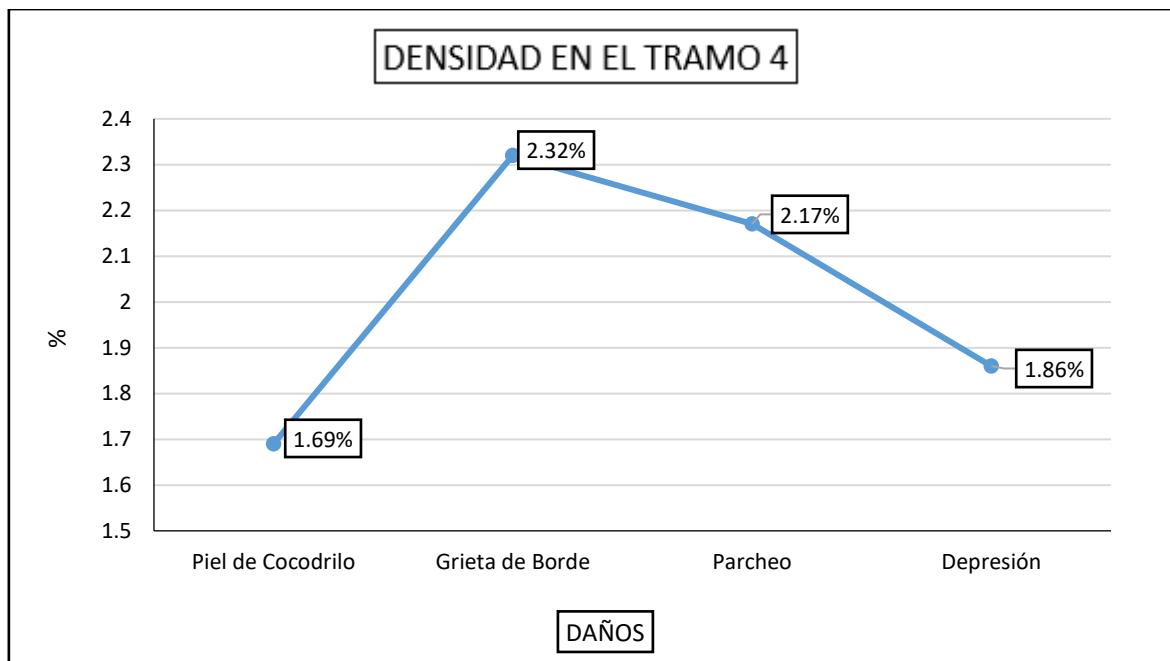
*Densidad de los daños en el sector 4.*

En el sector 4, las grietas de borde destacan con una densidad del 2.32%, seguidas por parcheo (2.17%) y depresión (1.86%). Es necesaria una intervención correctiva.

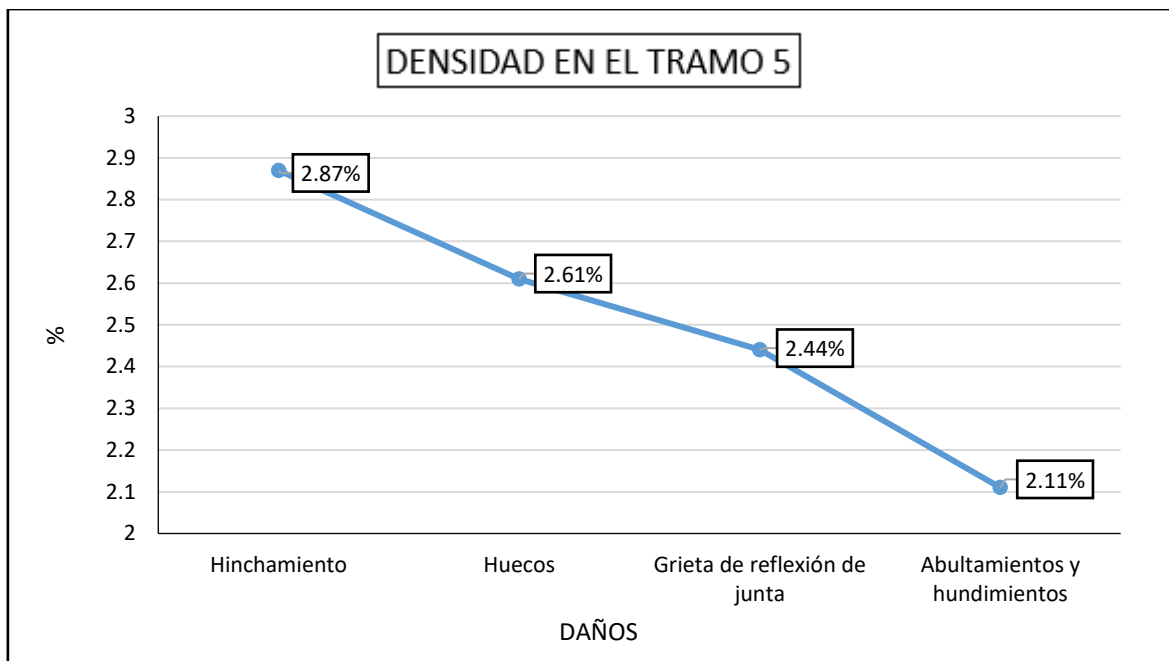
*Densidad de los daños en el sector 5.*

En el sector 5, el hinchamiento presenta la mayor densidad (2.87%), seguido por huecos (2.61%) y grietas de reflexión de junta (2.44%). Estos daños requieren intervención inmediata.

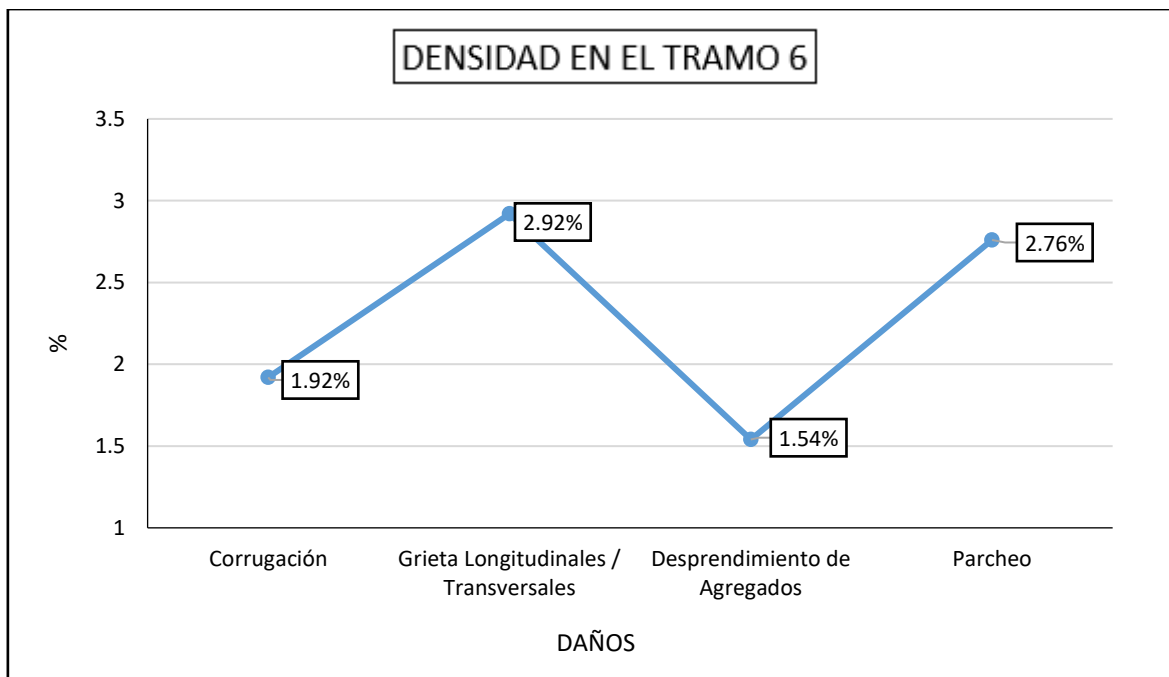
*Densidad de los daños en el sector 6.*

En el sector 6, las grietas longitudinales destacan con una densidad del 2.92%, seguidas por parcheo (2.76%). Estos daños requieren mantenimiento correctivo inmediato.

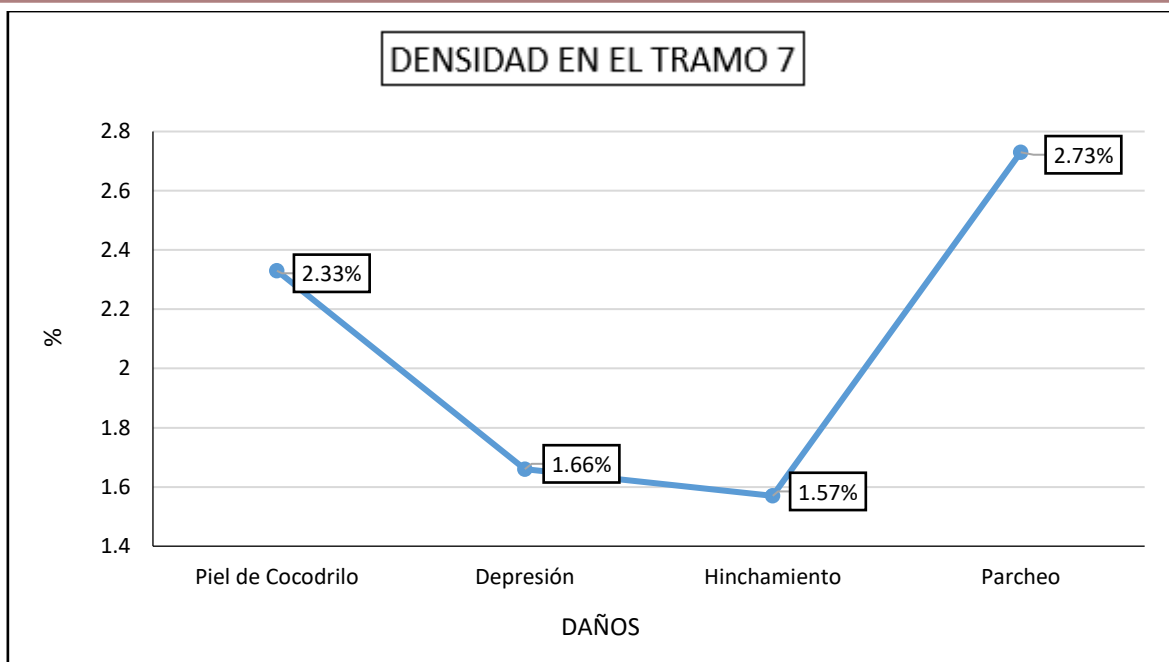
*Densidad de los daños en el sector 7.*

En el sector 7, el parcheo presenta la mayor densidad (2.73%), seguido por piel de cocodrilo (2.33%), depresión (1.66%) y hinchamiento (1.57%). Estos daños requieren intervención inmediata.

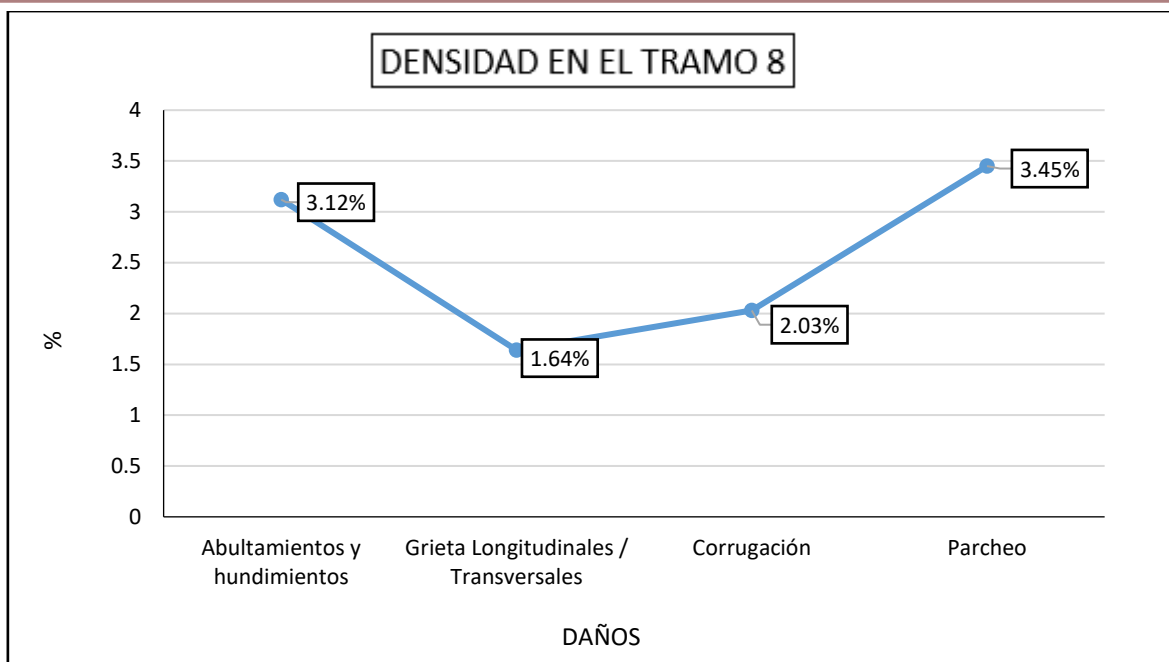
*Densidad de los daños en el sector 8.*

En el tramo 8, el parcheo presenta la mayor densidad (3.45%), seguido por abultamientos y hundimientos (3.12%) y corrugación (2.03%). Es necesaria una intervención correctiva inmediata.

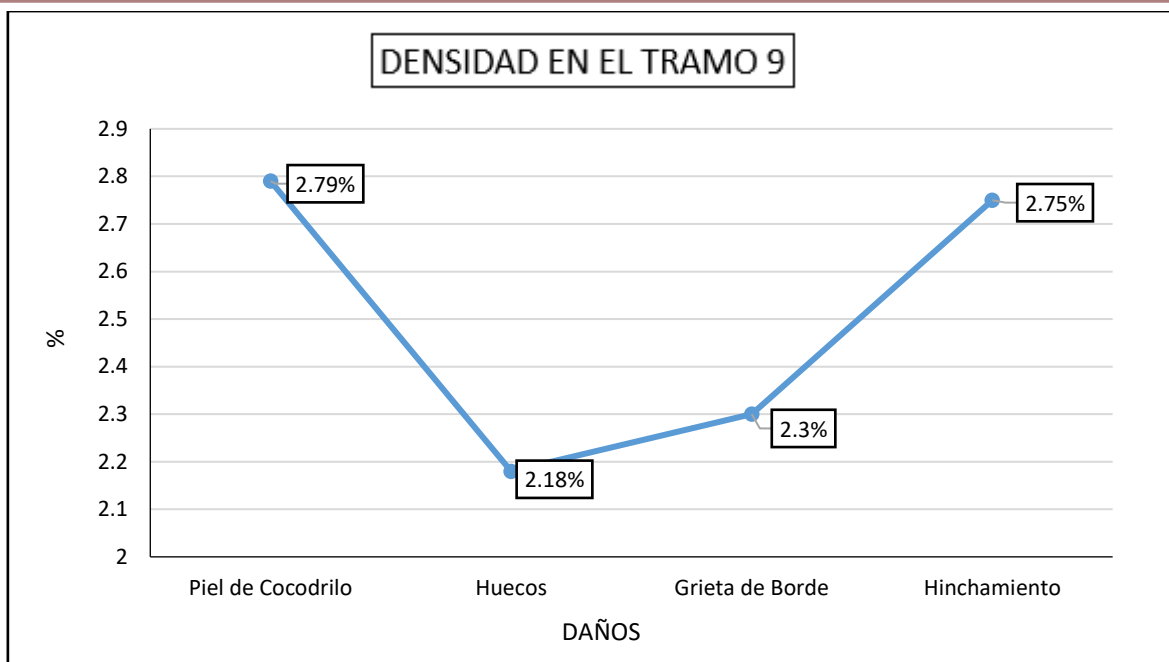
*Densidad de los daños en el sector 9.*

En el sector 9, la piel de cocodrilo registra la mayor densidad (2.79%), seguida por hinchamiento (2.75%) y grieta de borde (2.30%). Estos daños reflejan deterioro significativo que requiere intervención inmediata.

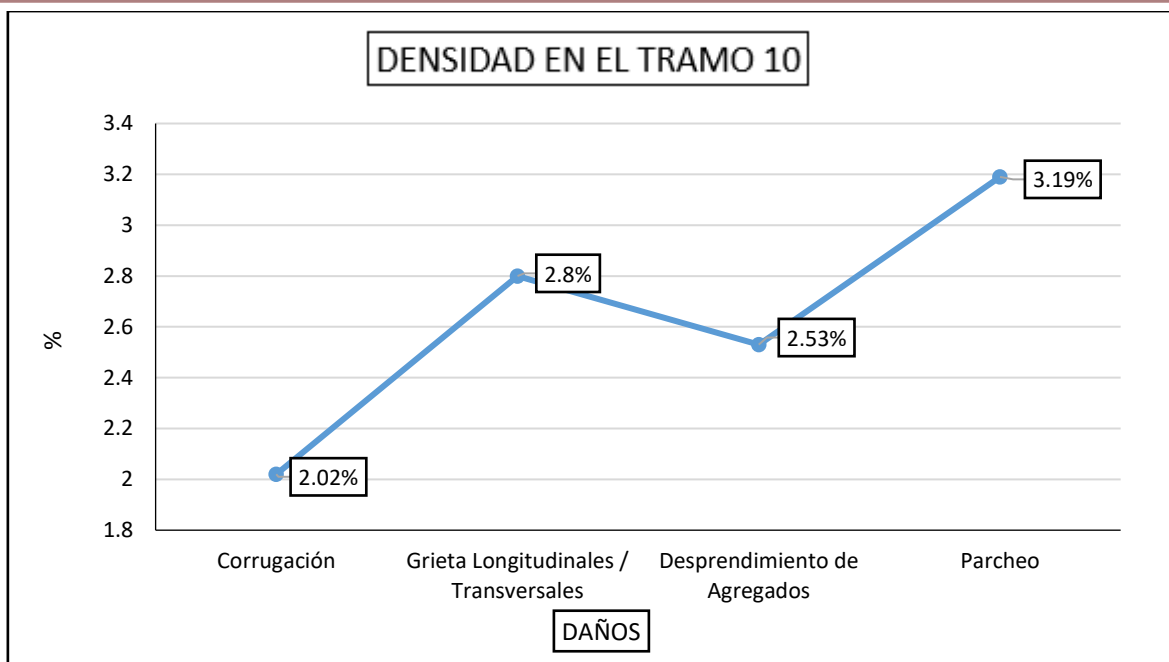
*Densidad de los daños en el sector 10.*

En el sector 10, el parcheo presenta la mayor densidad (3.19%), seguido por grietas longitudinales (2.80%) y desprendimiento de agregados (2.53%). Estos daños requieren mantenimiento inmediato.

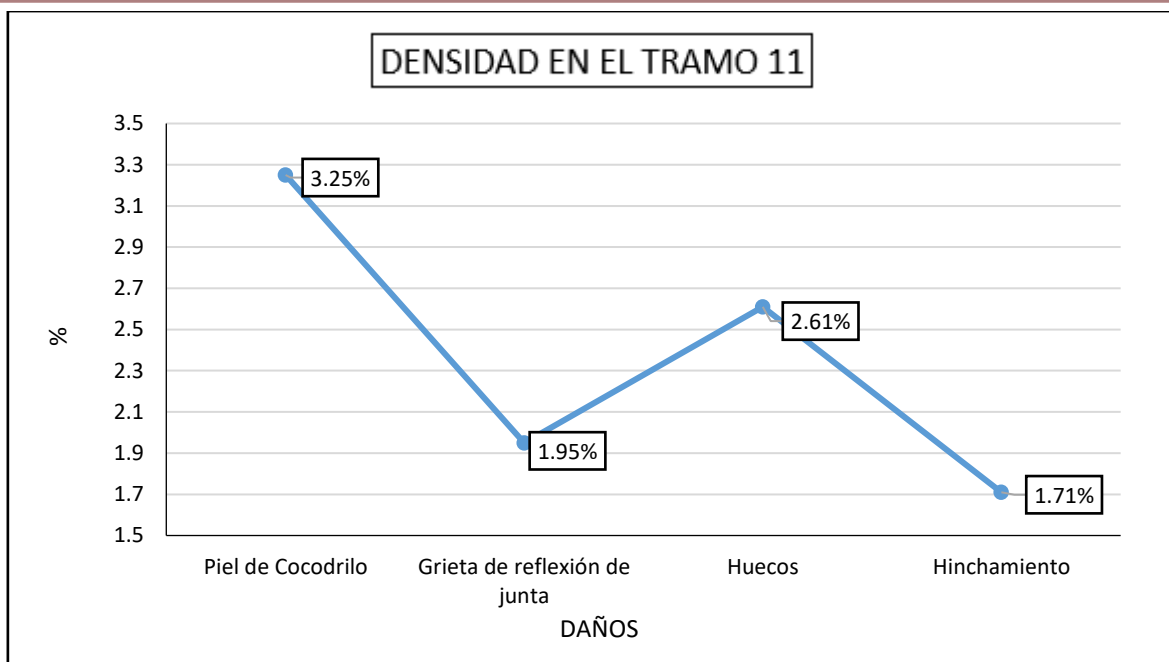
*Densidad de los daños en el sector 11.*

En el sector 11, la piel de cocodrilo destaca con una densidad del 3.25%, seguida por huecos (2.61%) y grietas de reflexión de junta (1.95%). Estos daños requieren intervención para evitar mayor deterioro.

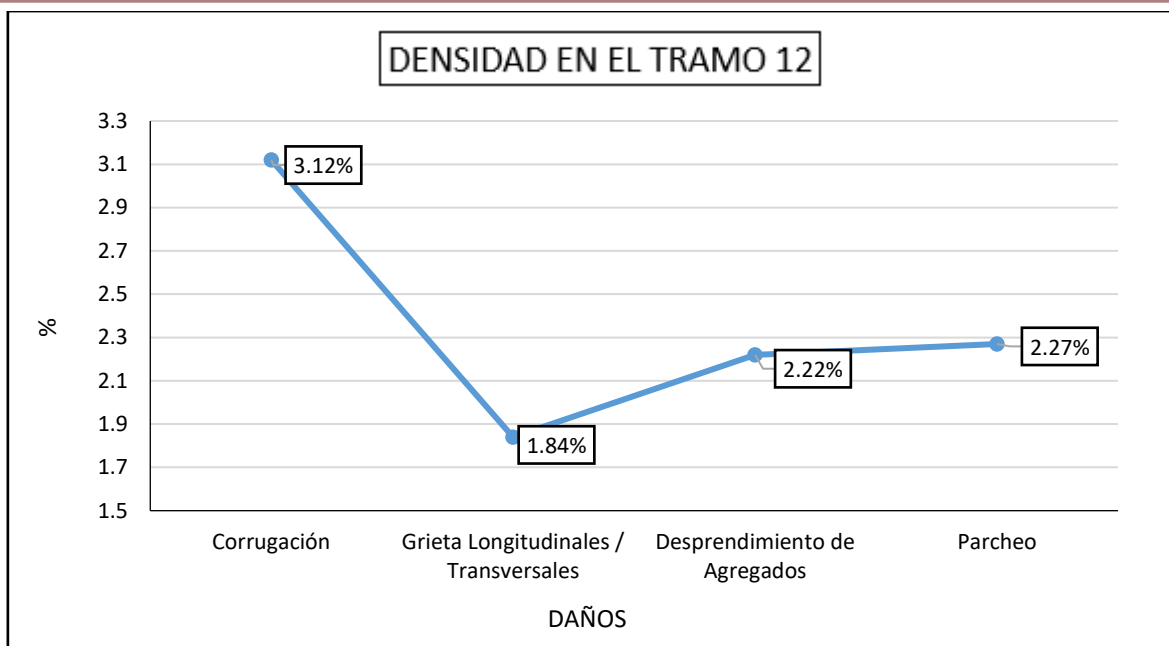
*Densidad de los daños en el sector 12.*

En el sector 12, la corrugación presenta la mayor densidad (3.12%), seguida por parcheo (2.27%) y desprendimiento de agregados (2.22%). Es necesario realizar mantenimiento correctivo inmediato.

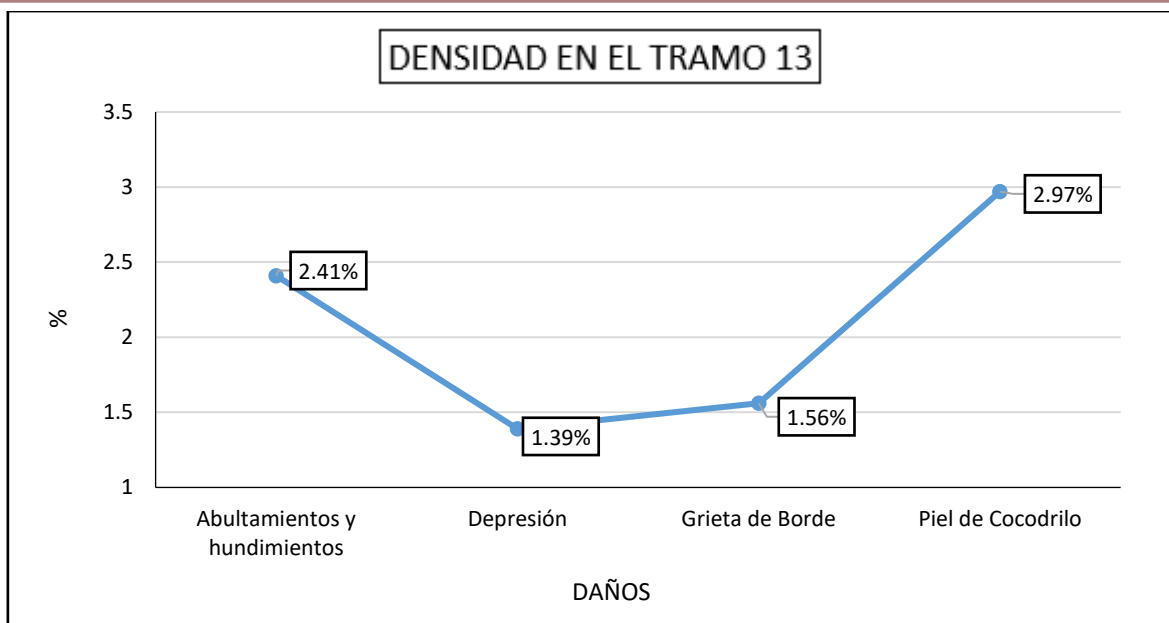
*Densidad de los daños en el sector 13.*

En el sector 13, la piel de cocodrilo registra la mayor densidad (2.97%), seguida por abultamientos y hundimientos (2.41%).

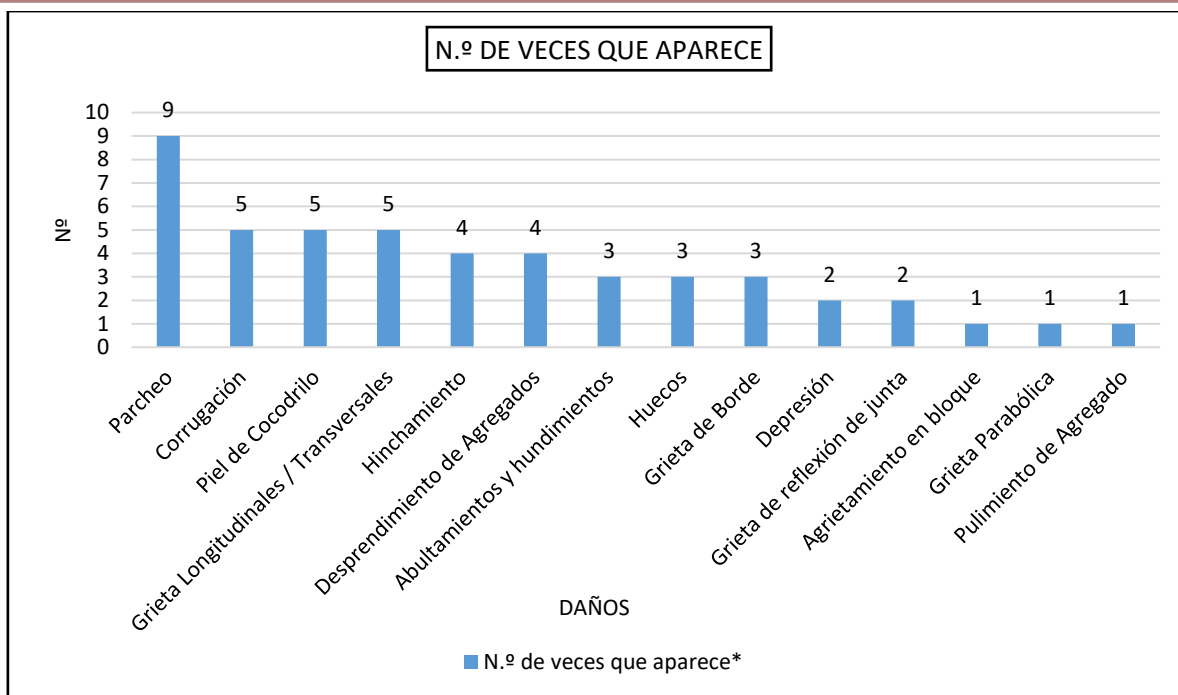
*Resumen del conteo de fallas*

Se observa las fallas más recurrentes en la vía analizada Av. Triunfo.

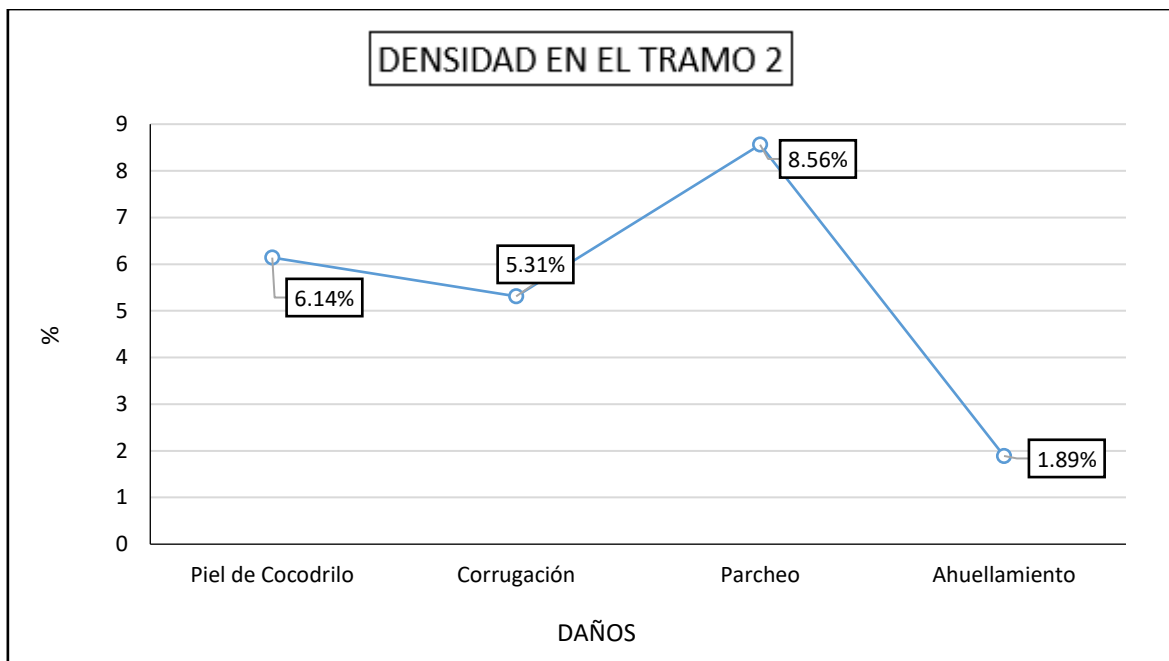
*Densidad de daños en sector 2.*

Los daños "Piel de Cocodrilo" (6.14%) y "Corrugación" (5.31%) presentan densidades intermedias, reflejando variaciones en la severidad de los daños.

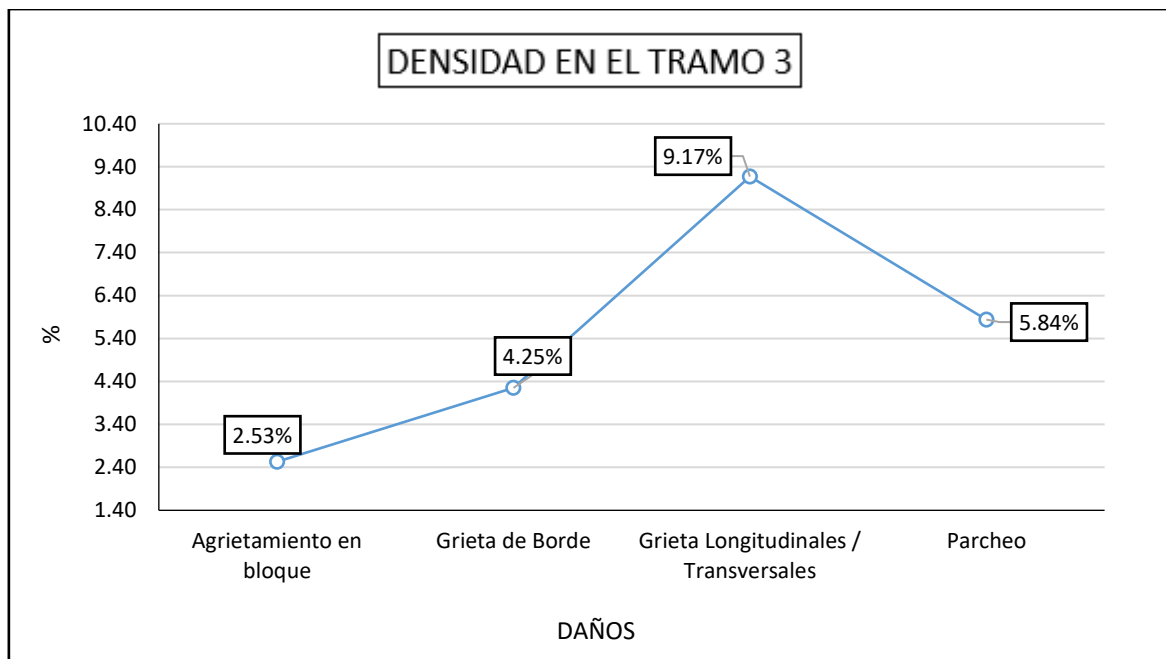
*Densidad de daños en el sector 3.*

La tendencia refleja una mayor severidad en los daños relacionados con grietas y parches en este tramo.

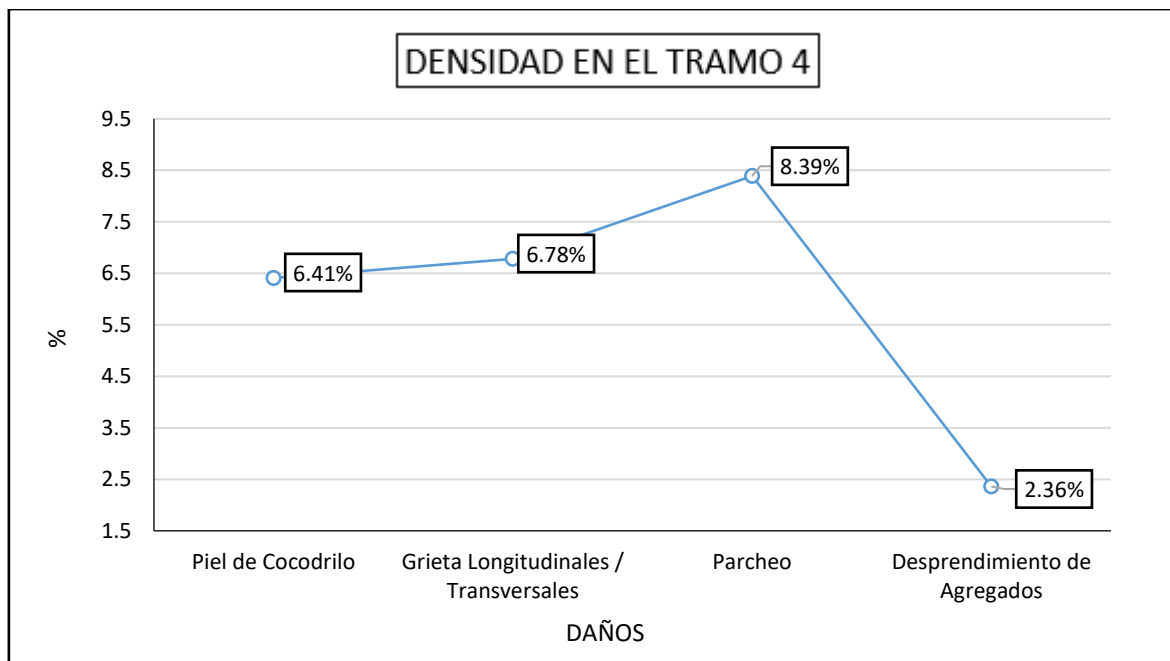
*Densidad de daños en el sector 4.*

Se refleja una mayor severidad en el daño por parches y una menor en el desprendimiento de agregados.

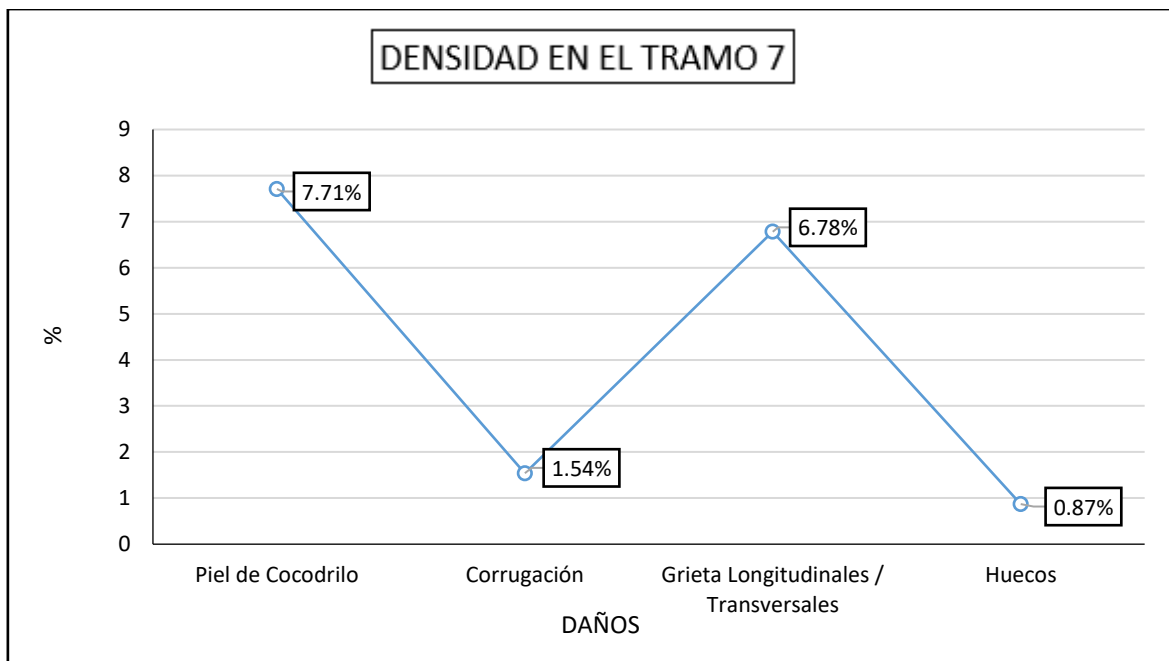
*Densidad de daños en el sector 7.*

Se ve una caída pronunciada en "Corrugación" (1.54%) y "Huecos" (0.87%), reflejando una disminución significativa en la frecuencia de estos daños a lo largo del tramo.

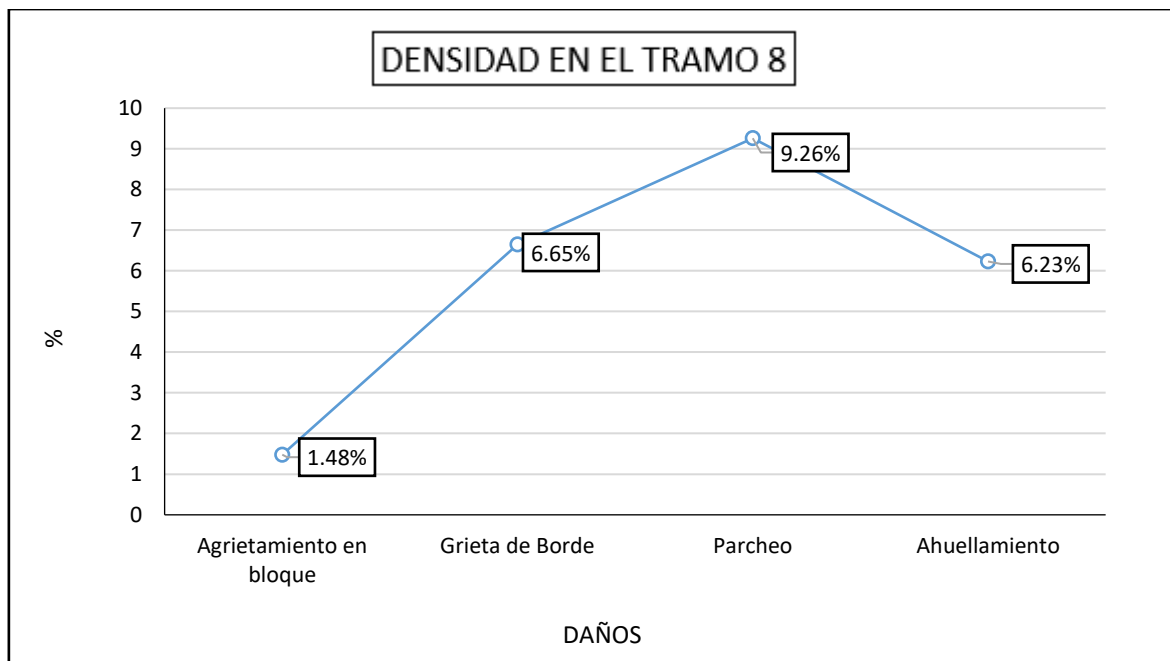
*Densidad de daños en el sector 8.*

Se muestra la densidad de los daños en el sector 8 de la vía, destacando un aumento en "Parcheo" (9.26%) como el daño con mayor densidad.

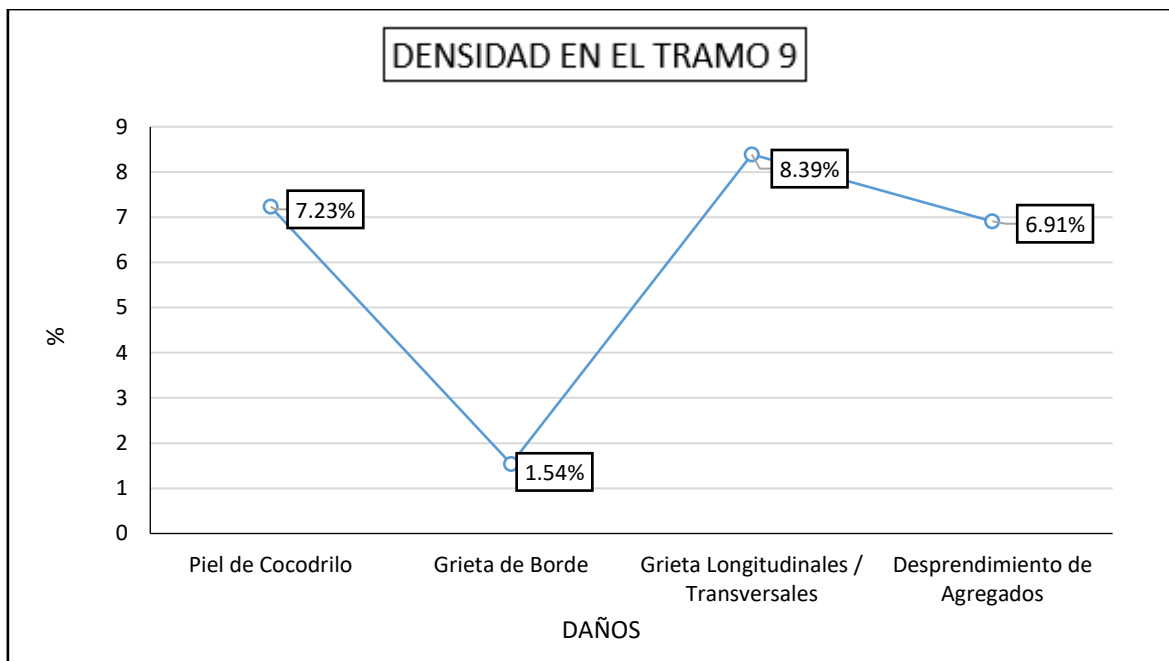
*Densidad de daños en el sector 9.*

La tendencia refleja una mayor incidencia de daños por grietas y piel de cocodrilo.

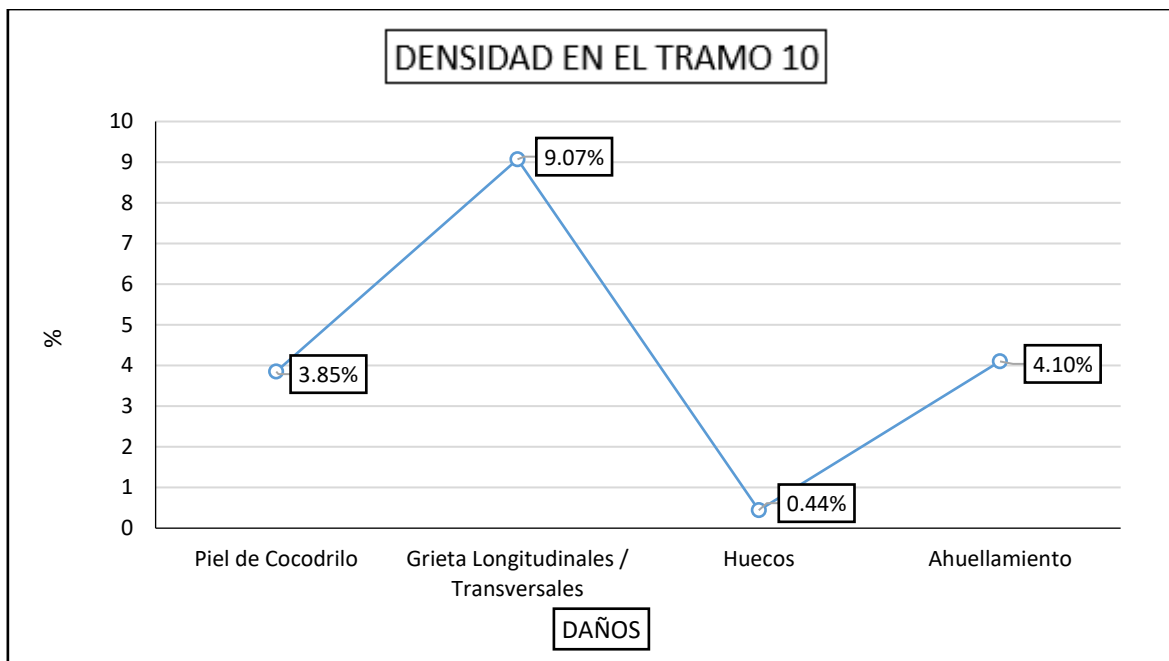
*Densidad de daños en el sector 10.*

Se muestra una mayor densidad de "Grieta L/T" (9.07%), seguida de "Ahuellamiento" (4.10%) y "Piel de Cocodrilo" (3.85%). "Huecos" presenta la menor densidad (0.44%).

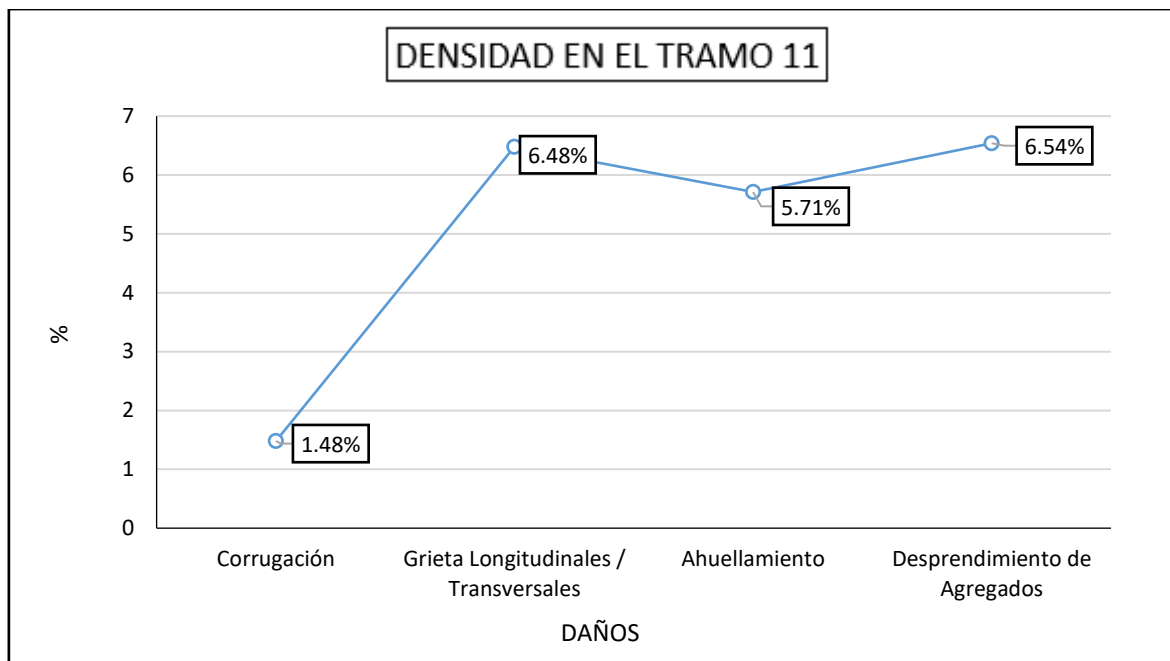
*Densidad de daños en el sector 11.*

La tendencia refleja una mayor incidencia de daños relacionados con grietas y desprendimiento de agregados.

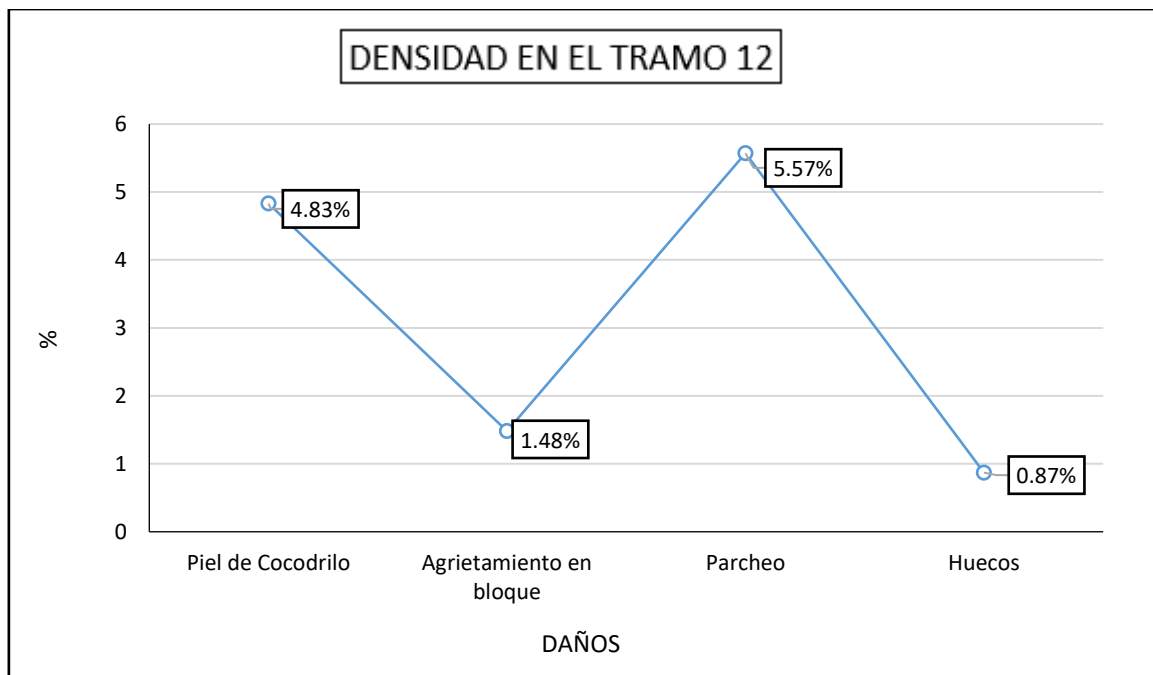
*Densidad de daños en el sector 12.*

La tendencia refleja una mayor incidencia de daños por parcheo y piel de cocodrilo.

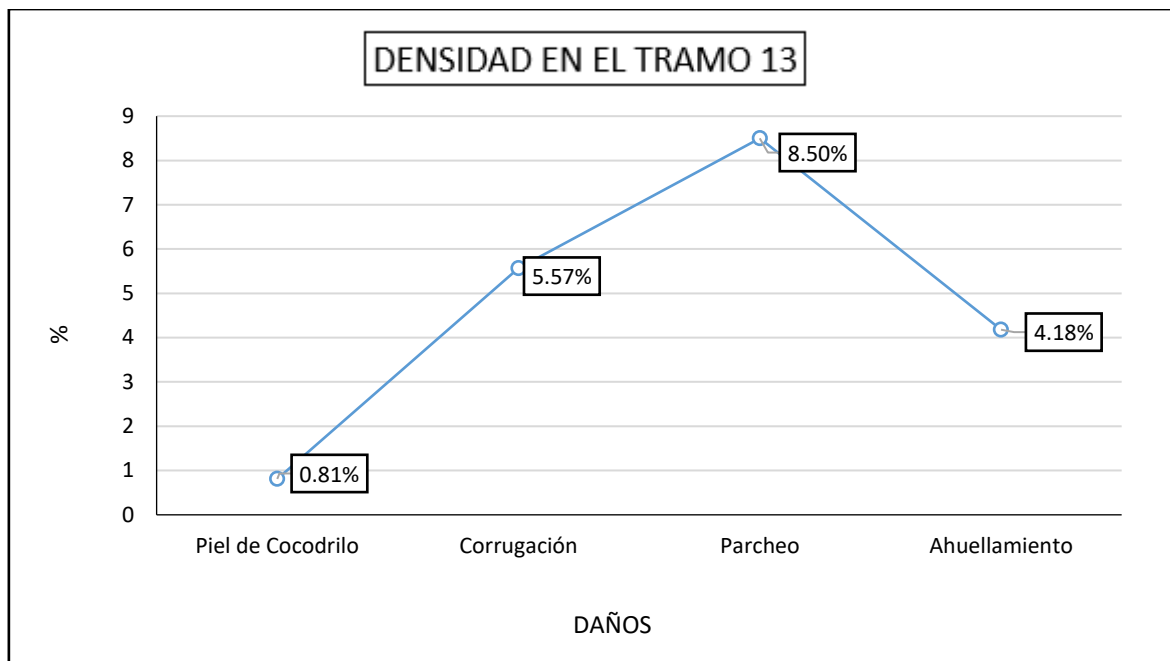
*Densidad de daños en el sector 13.*

La tendencia refleja una mayor incidencia de daños por parcheo y corrugación.

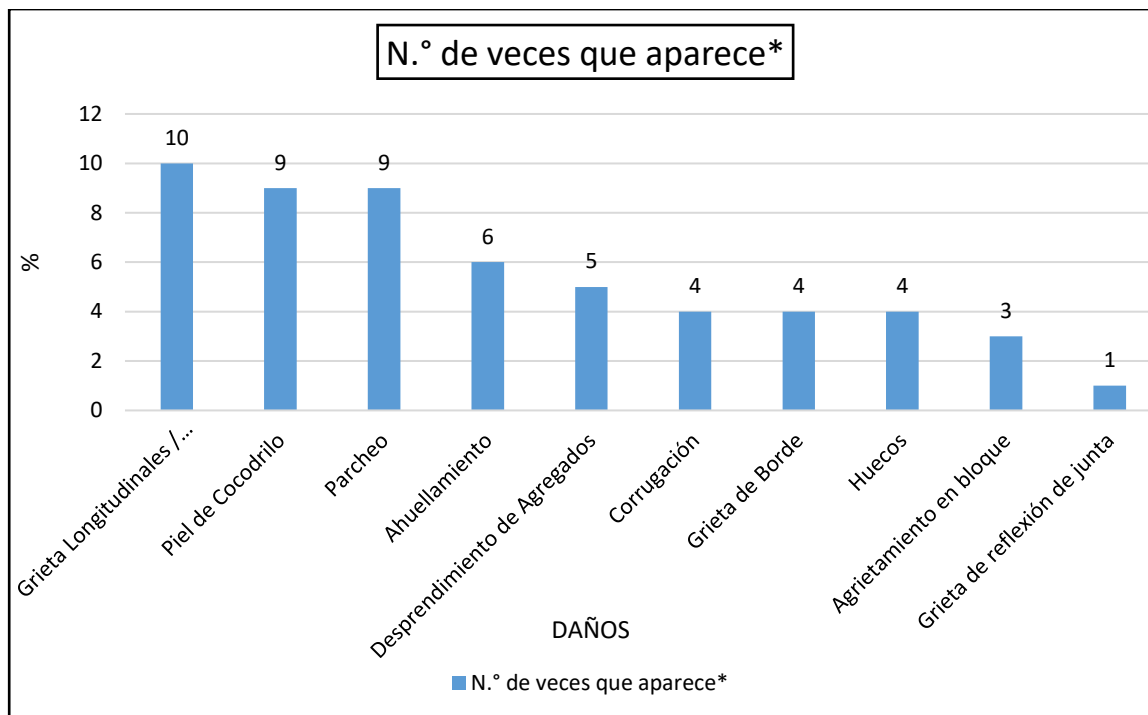
*Resumen del conteo de fallas*

Se observa las fallas más recurrentes en la vía analizada Av. Infancia.

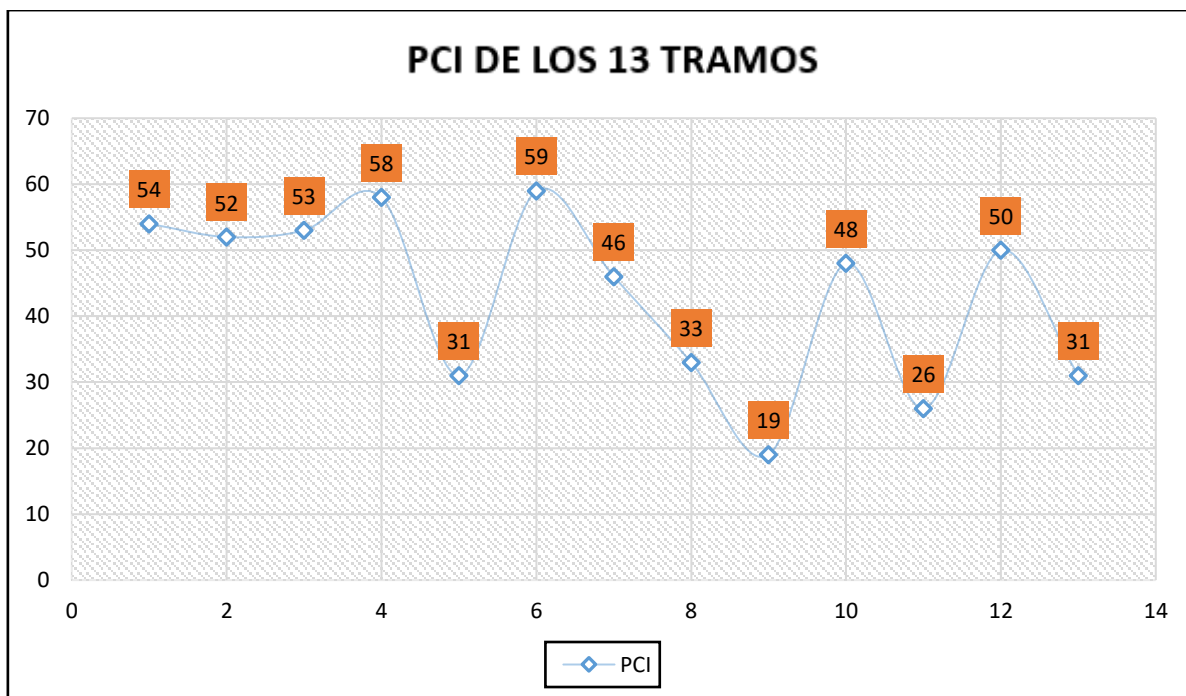
*Resumen de la evaluación del PCI para los 13 tramos inspeccionados.*

Según su PCI revela que la mayoría se encuentra en condición regular a mala, requiriendo intervenciones correctivas o de rehabilitación inmediata. Los tramos con PCI menor a 40 demandan acciones urgentes para restaurar su funcionalidad estructural.
