**EVALUACIÓN DE LA CONDICIÓN SUPERFICIAL DE  
PAVIMENTOS FLEXIBLES PARA LA PROPUESTA DE  
ALTERNATIVAS DE SOLUCIÓN EN VÍAS DE ALTO  
TRÁNSITO EN EL DISTRITO DE SAN MIGUEL 2024**

**TESIS PRESENTADA POR:**

**Bach. ALEXANDER YNETTO GARIBAY YANA**

**INGENIERO CIVIL**

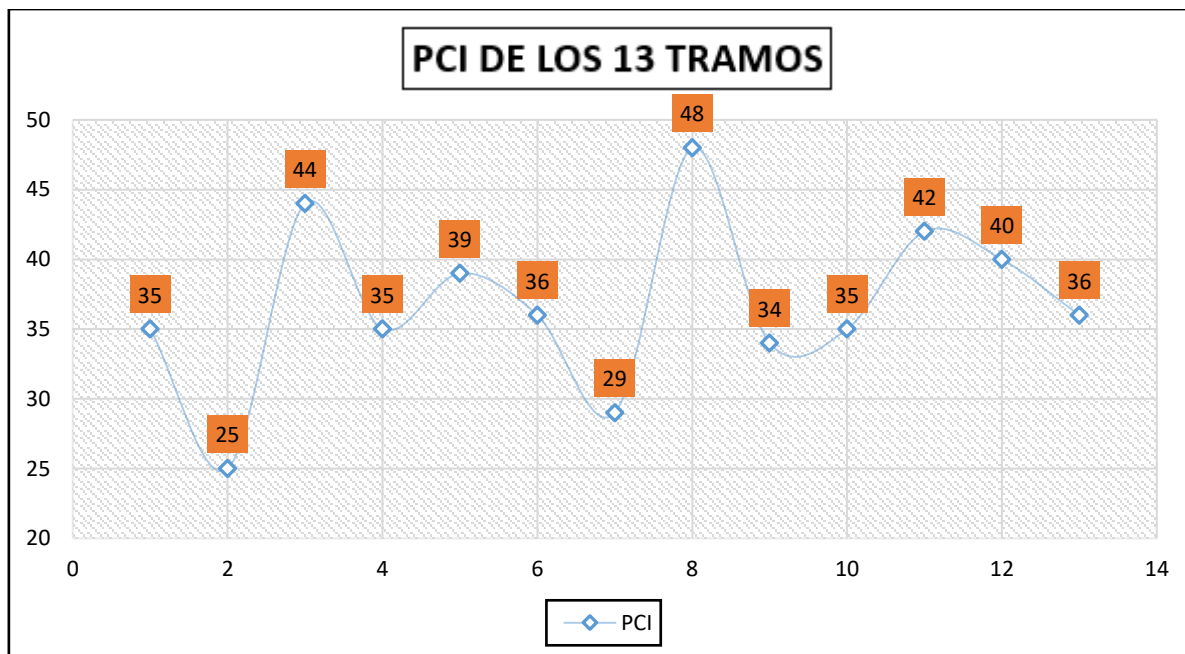
Resumen de la evaluación del PCI para los 13 tramos inspeccionados.

La tabla presenta un resumen de la evaluación del PCI para 13 tramos de la Av. Infancia. Los tramos con PCI bajo (35 y 36) requieren mantenimiento correctivo urgente, mientras que los tramos con PCI medio (42 a 48) necesitan mantenimiento preventivo y correcciones. Se destacan intervenciones como reparación de baches, sellado de grietas y mejora de la capa de rodadura para preservar el pavimento.

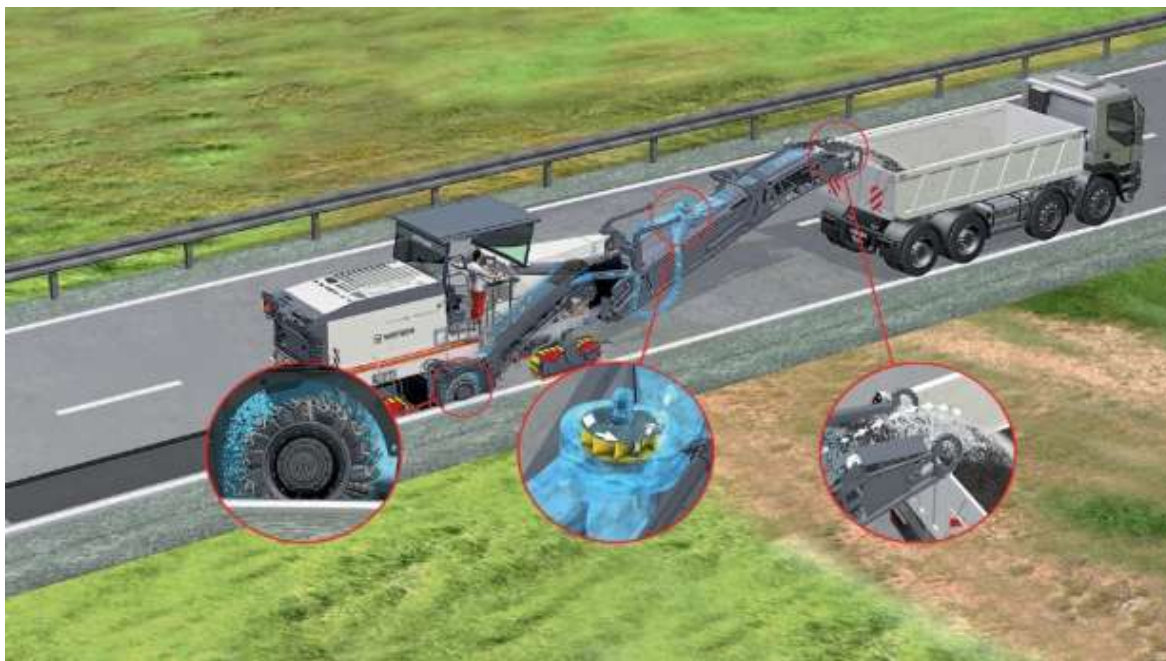
### Tramo 2 – PCI 52 – Regular – Mantenimiento correctivo

Para el tramo 2, con un PCI de 52, se recomienda un mantenimiento correctivo para tratar las zonas de mayor deterioro. El proceso incluye el fresado superficial (micro-milling) en áreas con corrugación y parches irregulares, seguido de la reposición con mezcla asfáltica en caliente de 3–4 cm para restaurar la uniformidad de la superficie. En zonas con piel de cocodrilo localizada, se realizará bacheo profundo, lo que implicará la reposición de la carpeta asfáltica y, en caso necesario, de la base granular. Después del fresado, se

*Proceso de fresado.*
