**EVALUACIÓN DE LA CONDICIÓN SUPERFICIAL DEL  
PAVIMENTO FLEXIBLE MEDIANTE RUGOSIDAD Y  
NIVEL DE SERVICIO DE LA AVENIDA MANCO  
CAPAC DE LA CIUDAD DE JULIACA**

**Bach. YURI LIZANDRO MONTES MENDOZA**

**JULIACA – PERÚ  
2024**

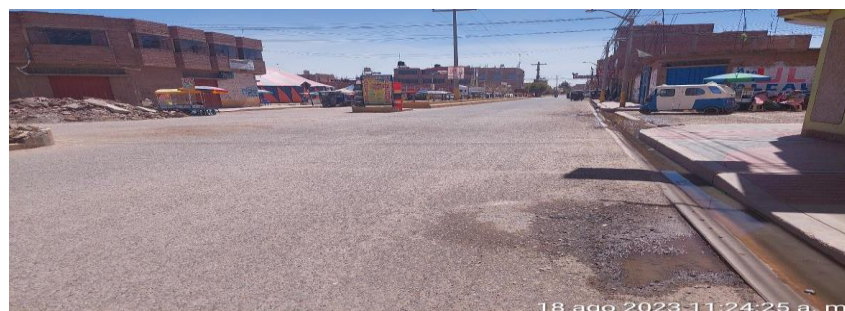
#### Figura 16

*Fotografía de la identificación de defectos en la ruta de análisis*

*Nota:* Identificación de fallas en la Avenida Manco Cápac
