**EVALUACIÓN DEL ESTADO SUPERFICIAL DE VÍAS POR
MEDIO DE INSPECCIÓN VISUAL PARA LA PROPUESTA
DE ALTERNATIVAS DE SOLUCIÓN EN LA AVENIDA
INFANCIA DEL DISTRITO DE SAN MIGUEL 2024**

Bach. ELVIS SAMY SAMUEL LUQUE CAIRA

PARA OPTAR EL TÍTULO PROFESIONAL DE:
INGENIERO CIVIL

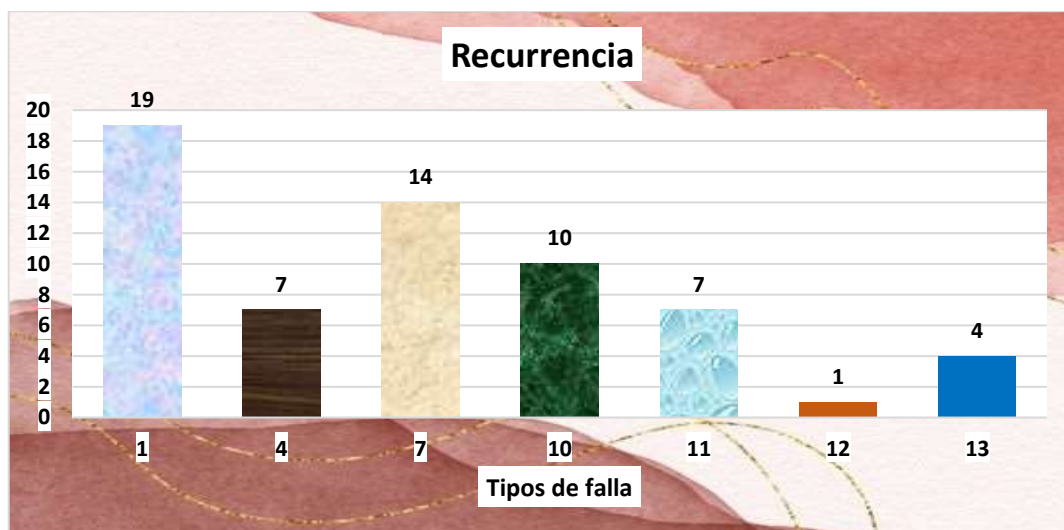
Figura 3

Se muestra las fallas recurrentes en la Avenida Infancia, destacándose la piel de cocodrilo como la más frecuente, con 19 incidencias. Le siguen las grietas de borde y las grietas longitudinales/transversales, con 14 y 10 repeticiones respectivamente. También se registran abultamientos y hundimientos, parcheo, huecos y, con menor frecuencia, pulimiento de agregado, evidenciando diversas formas de deterioro en esta vía.

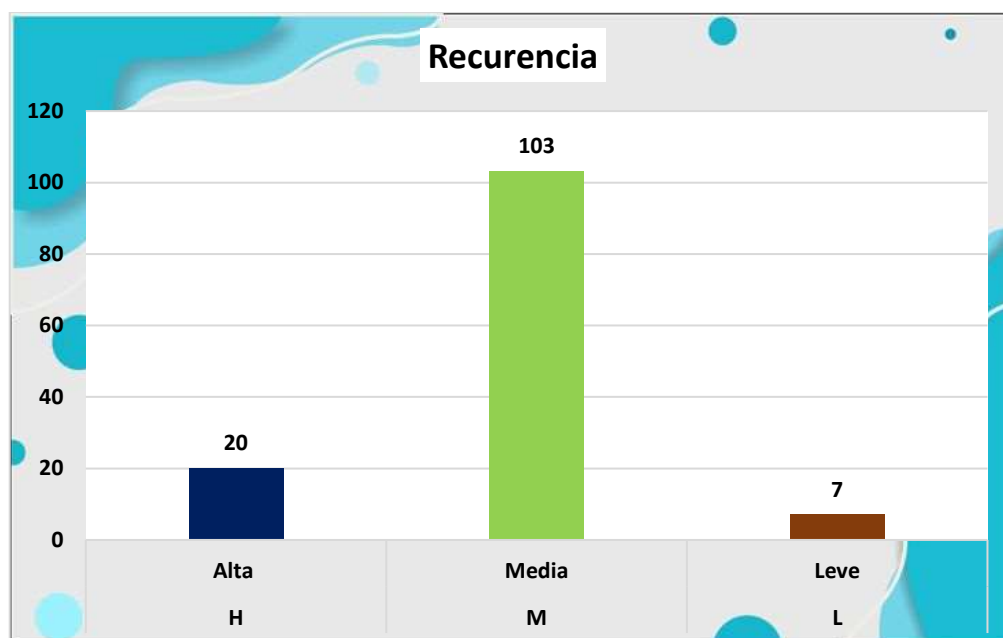
Figura 4

Se muestra que las fallas de severidad media (M) son las más recurrentes en la Avenida Infancia, con un total de 103 casos, lo que sugiere la necesidad de un mantenimiento preventivo considerable. Las fallas de severidad alta (H) son menos frecuentes, con 20 casos, pero aún requieren atención prioritaria. Las fallas de severidad leve (L) son las menos recurrentes, con solo 7 casos, indicando un impacto menor en el estado general de la vía.
