**UNIVERSIDAD ANDINA**

**EVALUACIÓN DE LA CONDICIÓN SUPERFICIAL DE PAVIMENTOS FLEXIBLES  
MEDIANTE MÉTODOS DE INSPECCIÓN VISUAL PARA LA PROPUESTA  
DE ALTERNATIVAS DE SOLUCIÓN EN VÍAS DE LA  
PROVINCIA DE SAN ROMÁN 2025**

**Bach. DIEGO MOISES MARTINEZ ADCO**

**JULIACA – PERÚ**

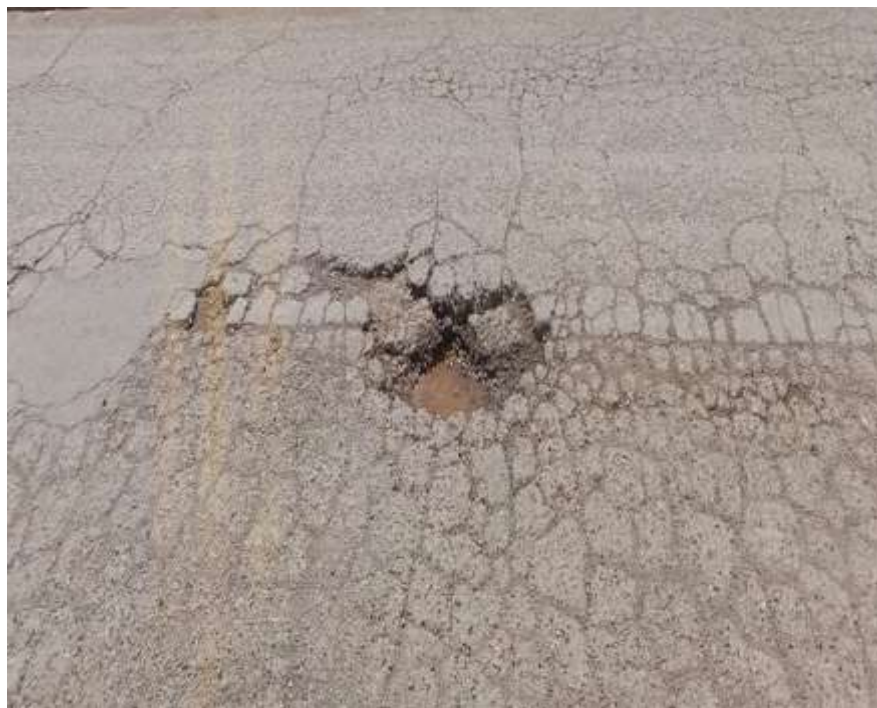
*Fotografía 1. Falla de hueco con piel de cocodrilo – Salida Arequipa*

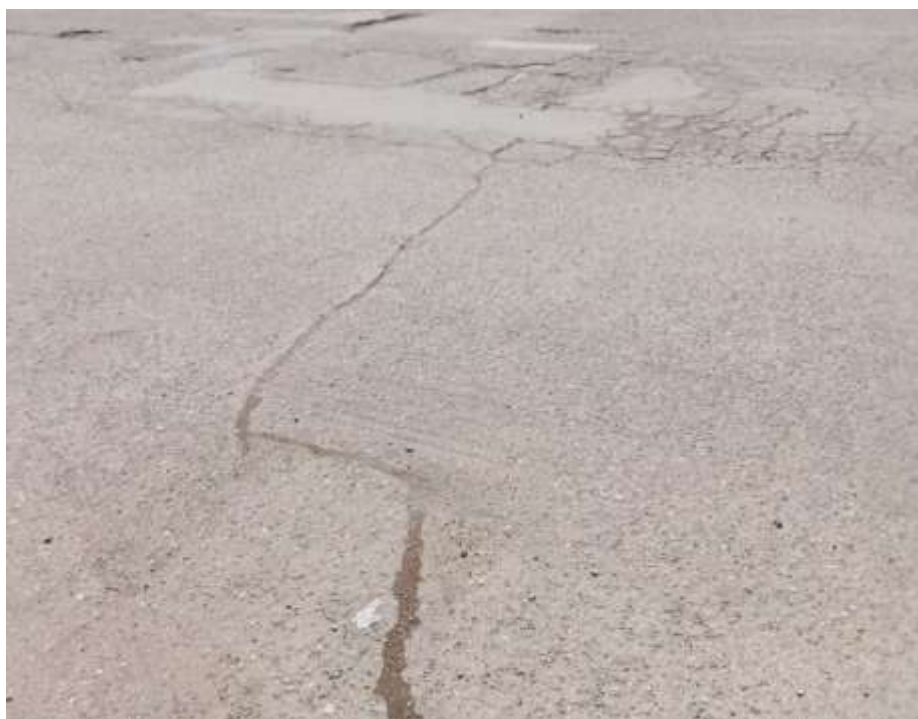
*Fotografía 2. Falla de fisuras transversales y piel de cocodrilo – Salida Arequipa*

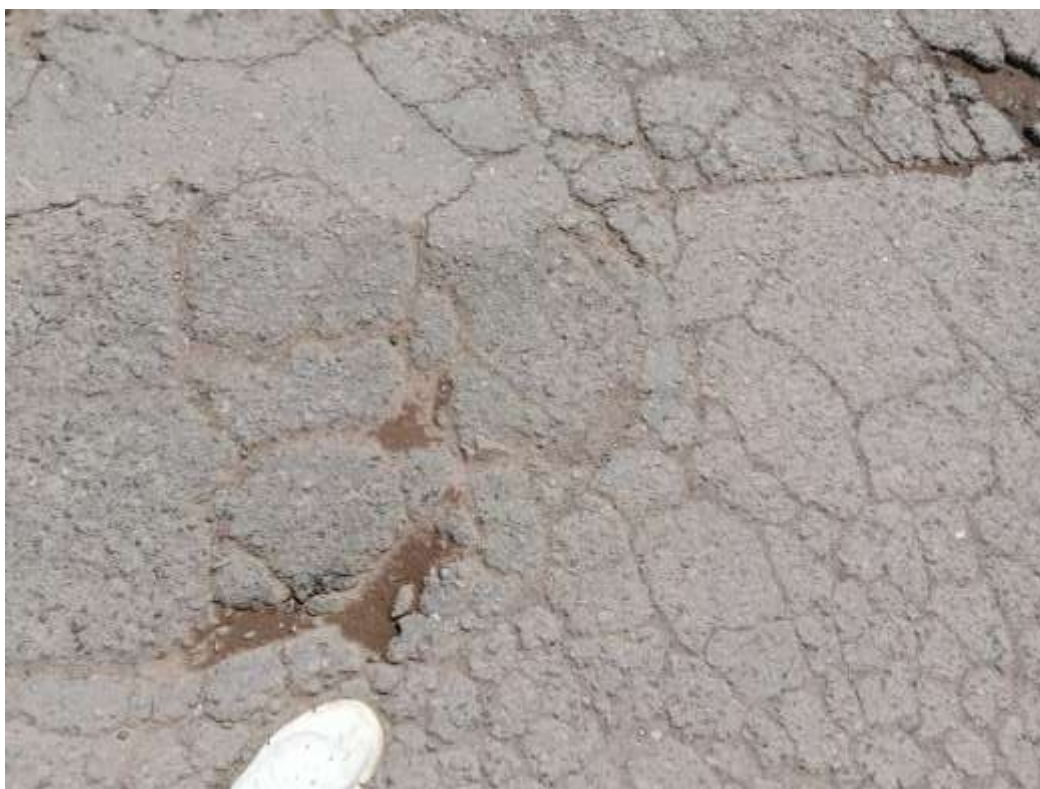
*Fotografía 3. Piel de cocodrilo, severidad alta – Salida Arequipa*

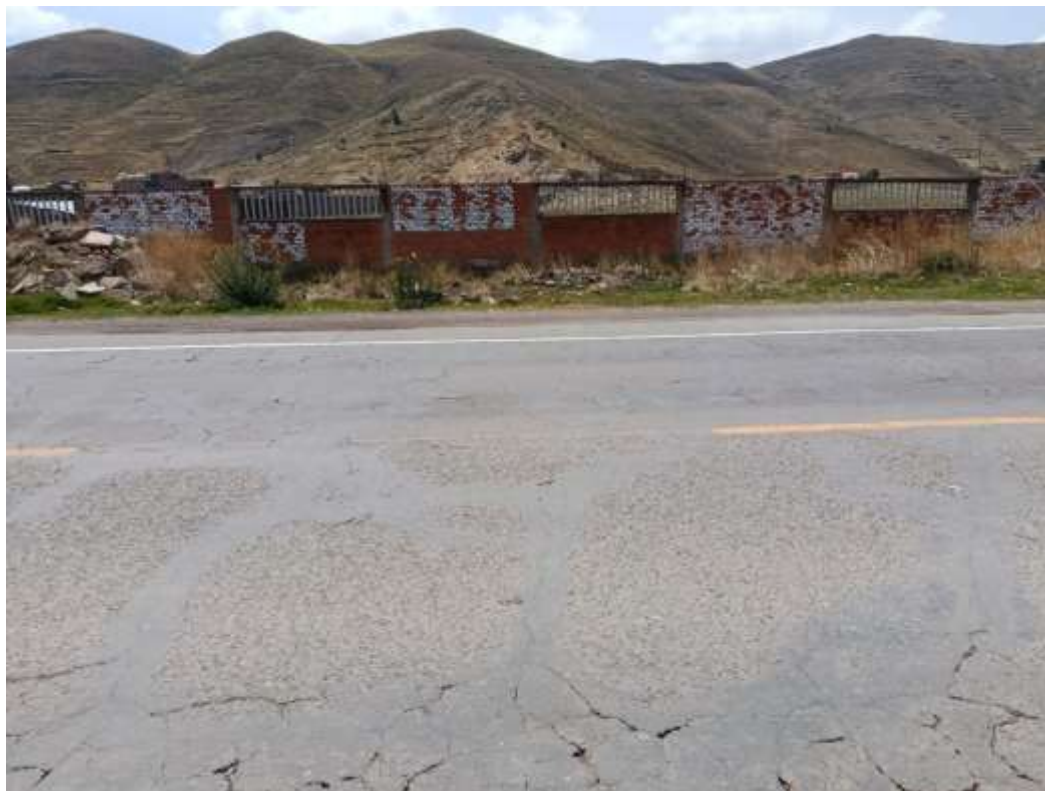
*Fotografía 4. Parcheos y fisuras – Salida Arequipa*

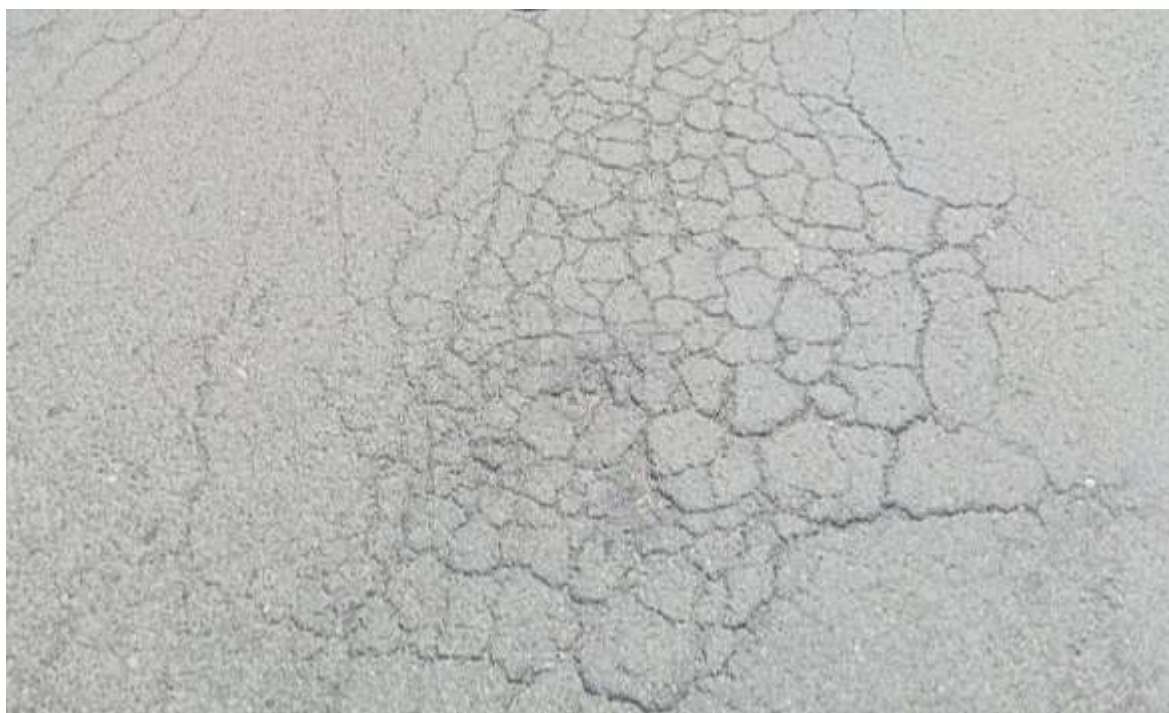
*Fotografía 5. Falla Piel de cocodrilo – Salida a Caminaca*

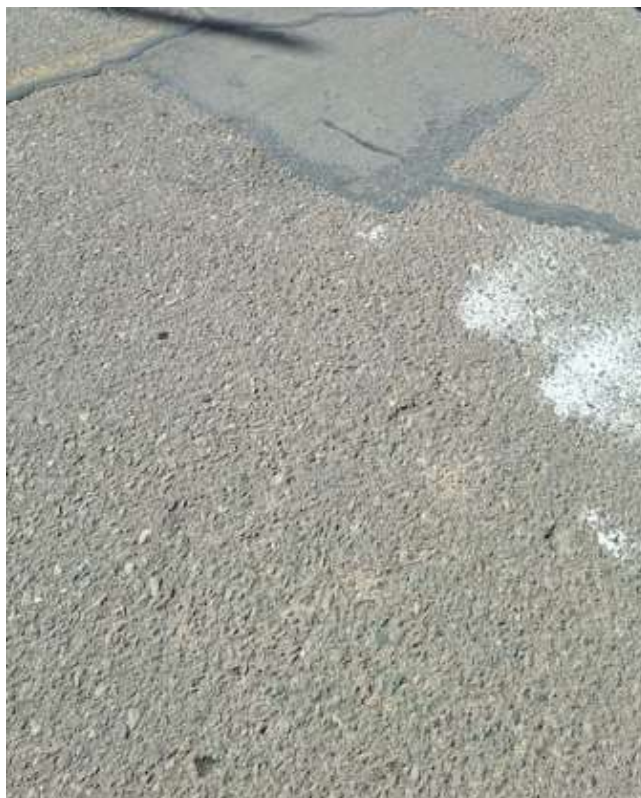
*Fotografía 6. Falla de parcheo y pulimiento de agregados - Salida a Caminaca*

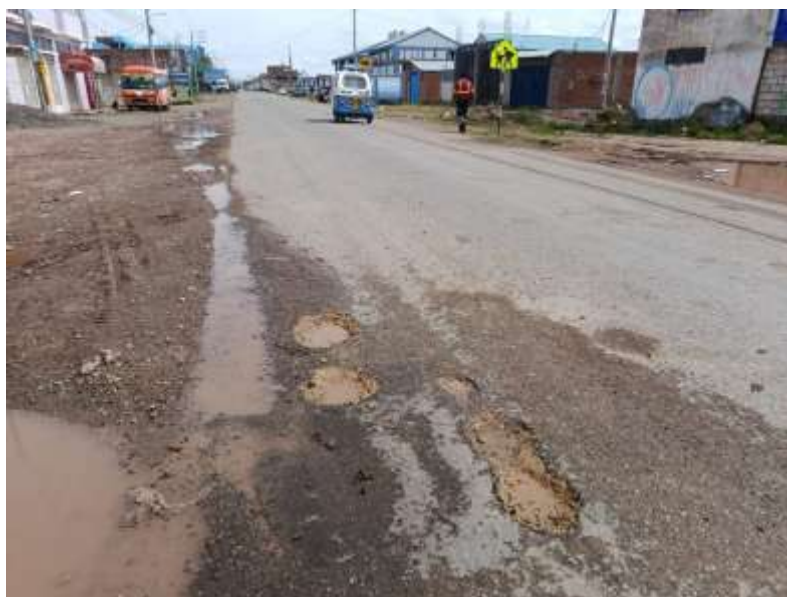
*Fotografía 7. Huecos - Salida a Caminaca*

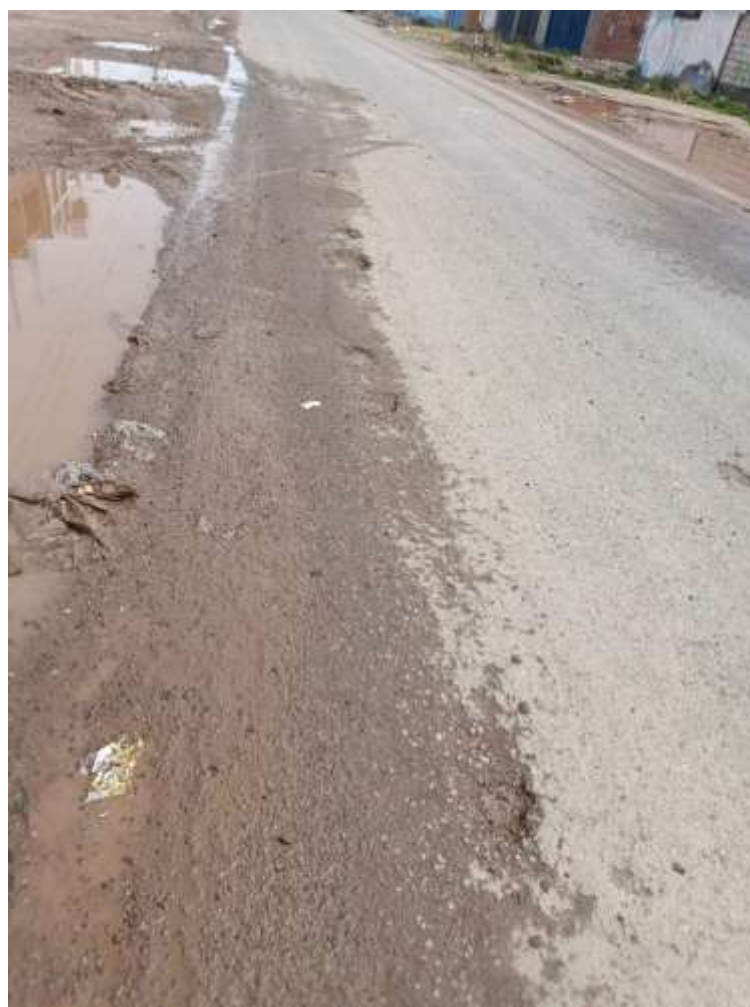
*Fotografía 8. Huecos - Salida a Caminaca*

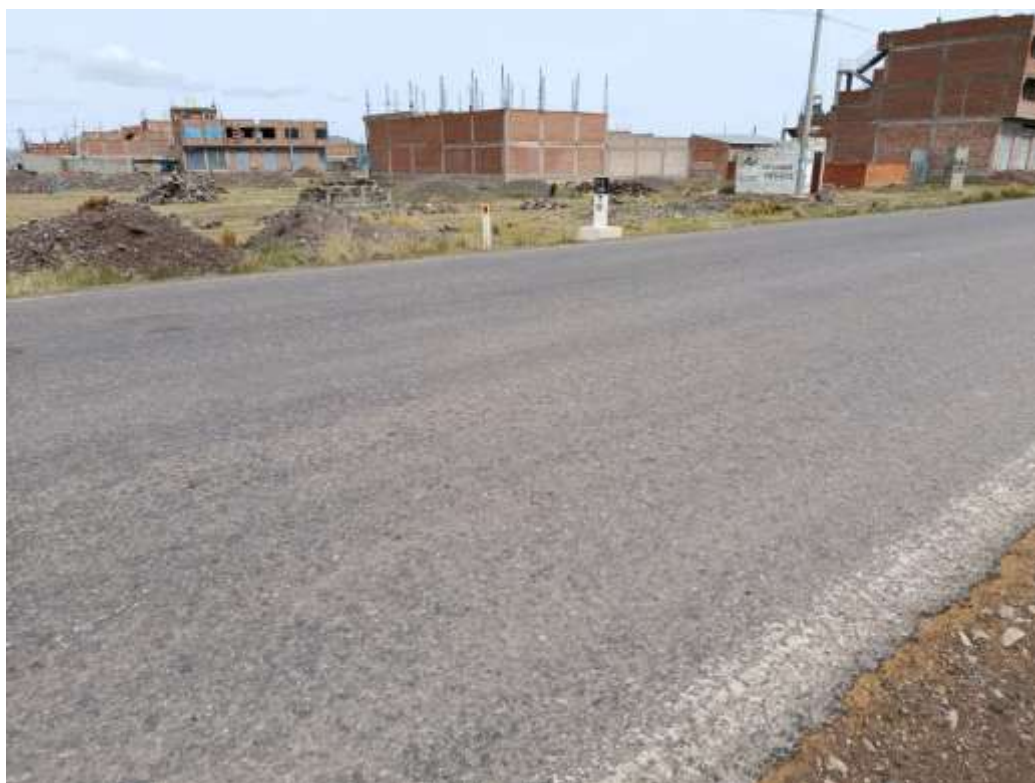
*Fotografía 9. Pulvimientos de agregados - Salida a Caminaca*

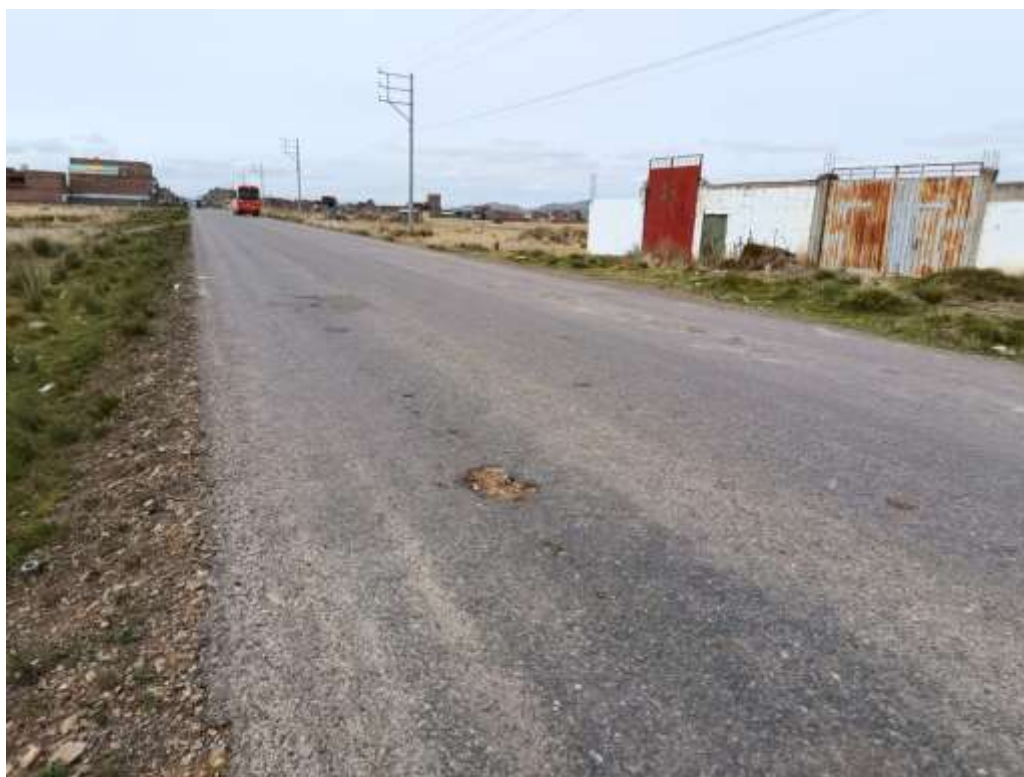
*Fotografía 10. Huecos - Salida a Caminaca*

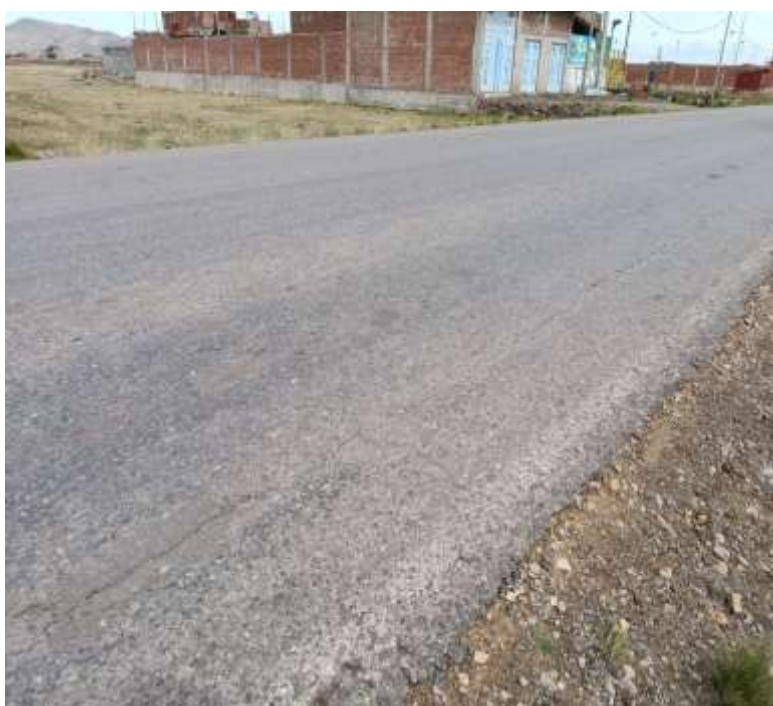
*Fotografía 11. Fisuras longitudinales - Salida a Caminaca*

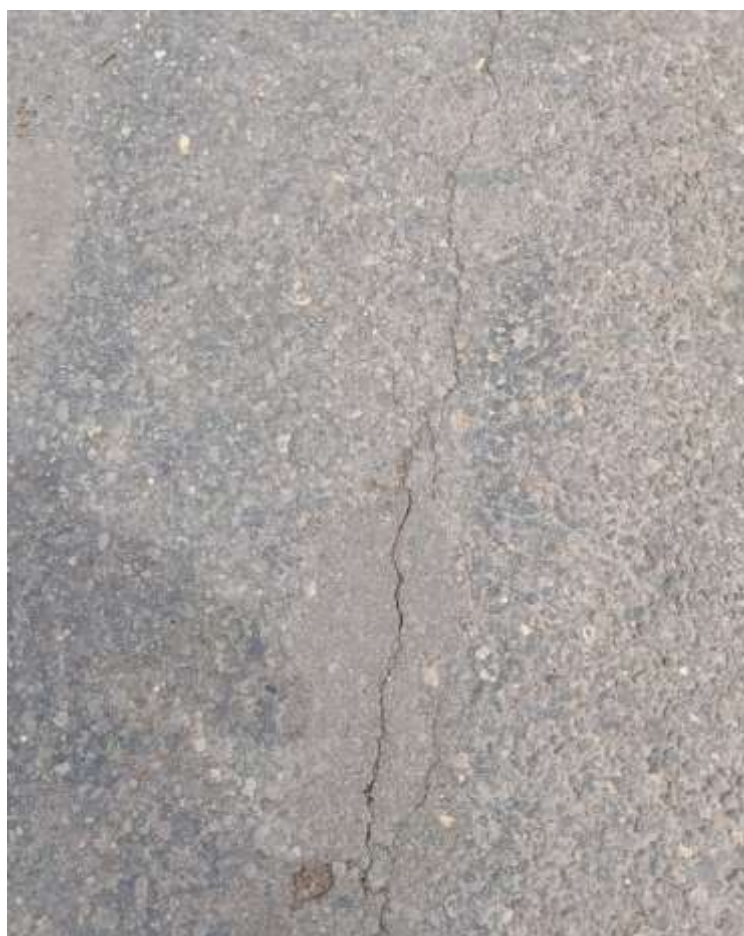
*Fotografía 12. Fisuras longitudinales - Salida a Caminaca*
