UNIVERSIDAD ANDINA
NÉSTOR CÁCERES VELÁSQUEZ
FACULTAD DE INGENIERÍAS Y CIENCIAS PURAS
ESCUELA PROFESIONAL DE INGENIERÍA CIVIL

**EVALUACIÓN DEL ESTADO SUPERFICIAL DE PAVIMENTO
RÍGIDO POR MEDIO DE MÉTODOS DE INSPECCIÓN
VISUAL EN VÍAS DE ALTO TRÁNSITO DE
LA PROVINCIA DE SAN ROMÁN 2025**

JULIACA – PERÚ

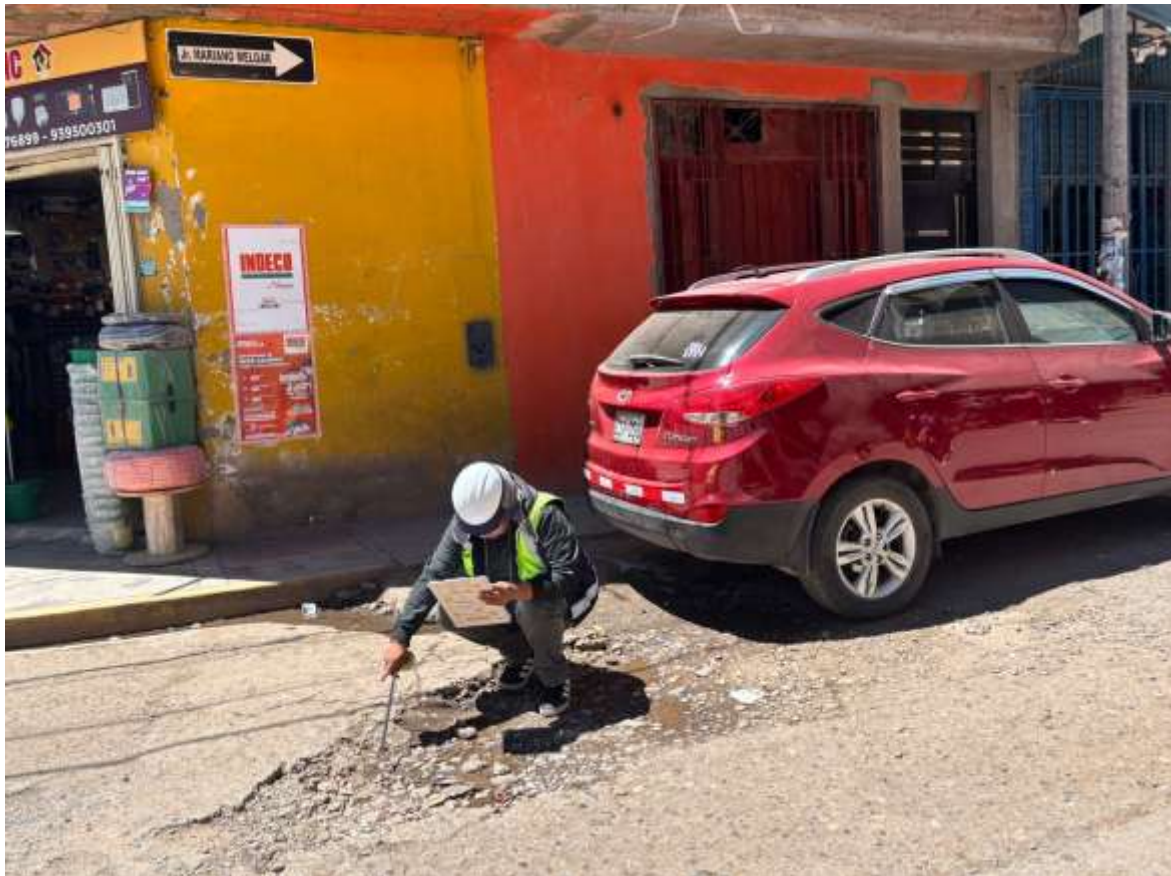
Figura 11

Identificación de fallas en el Jr. Mariano melgar

Se muestra en la fotografía la medición de la falla denominada escala y así mismo se vi la falla de losa dividida.

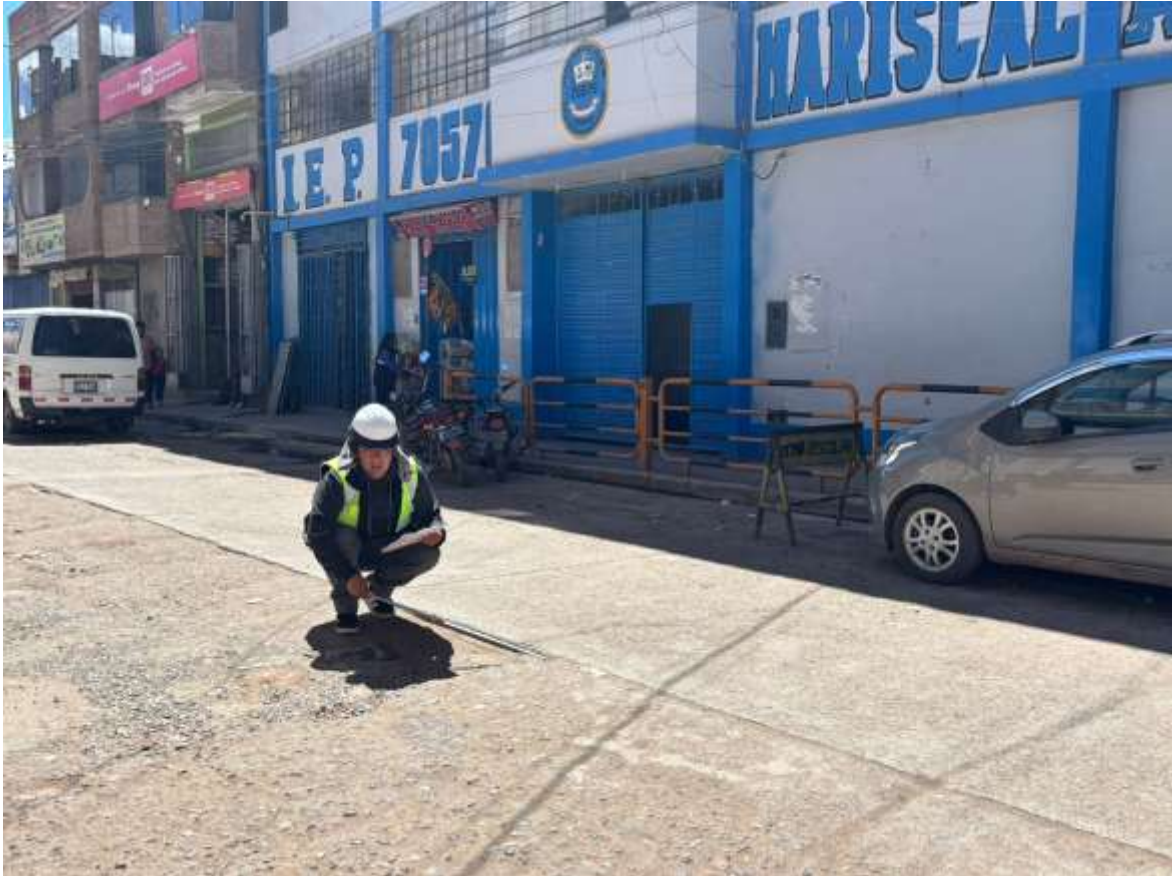
Figura 12

Identificación de fallas en el Jr. Sucre

Se muestra en la fotografía la medición de la falla grieta de esquina y la falla de descascaramiento.

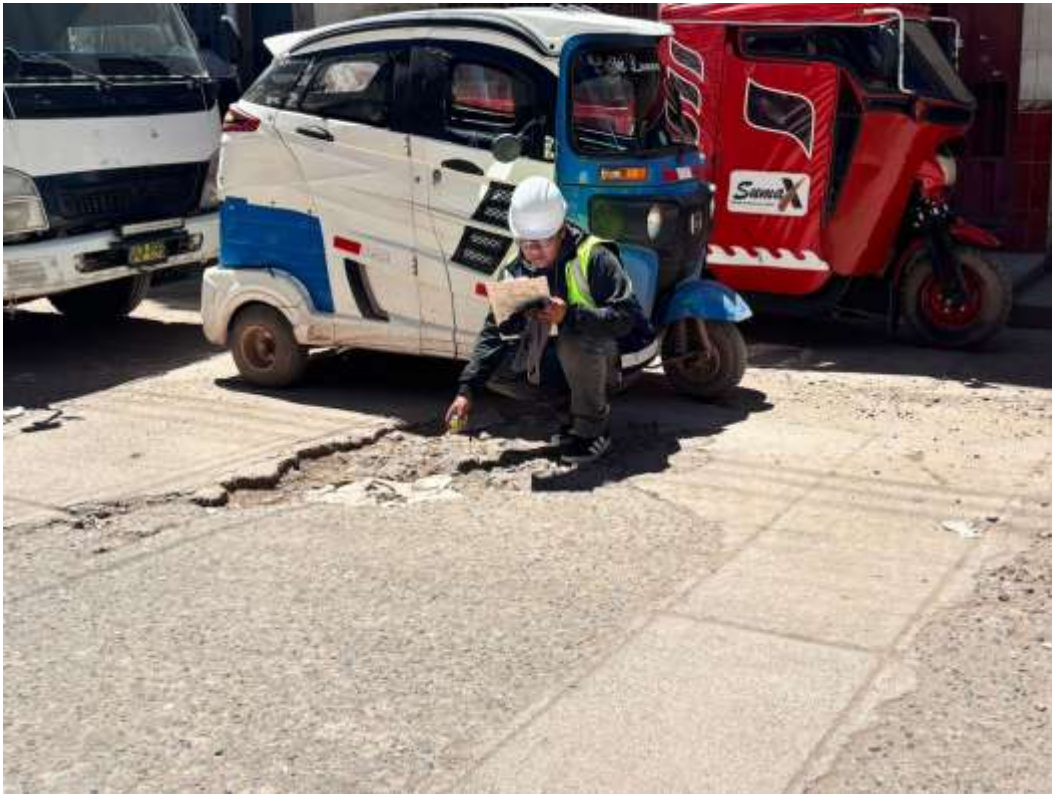
Fotografía 1. Falla "escala" en el Jr. Sucre

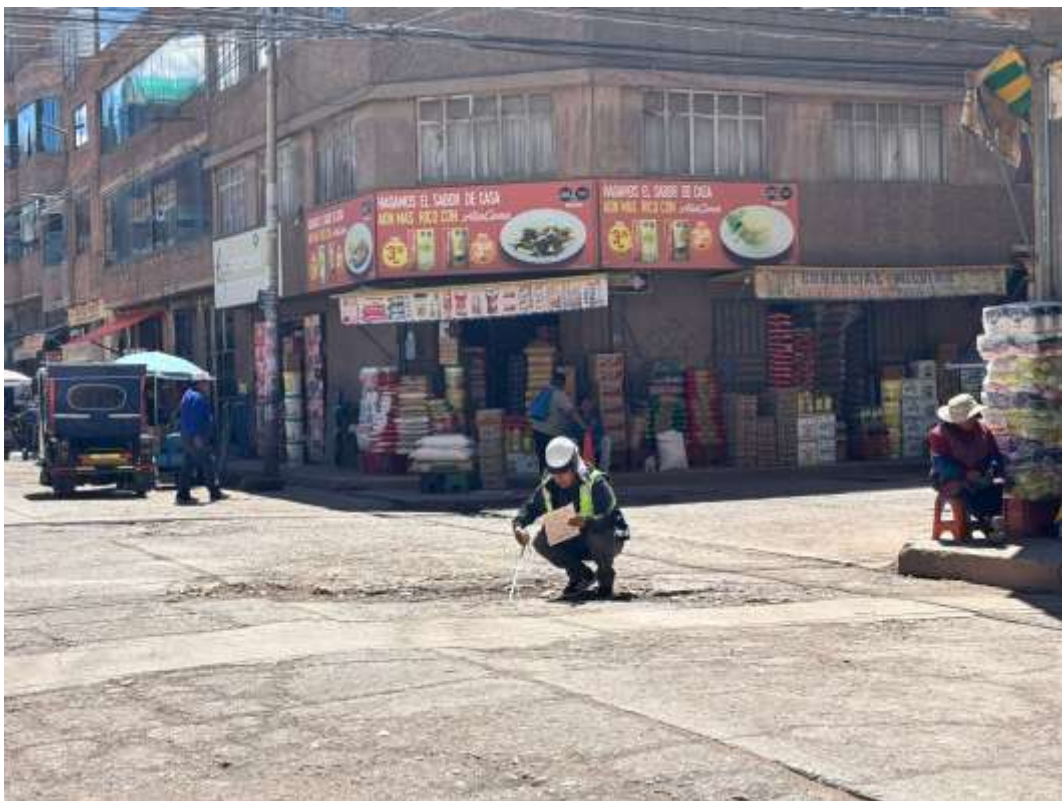
Fotografía 2. Falla escala, descascaramiento y grieta de esquina en el Jr. sucre

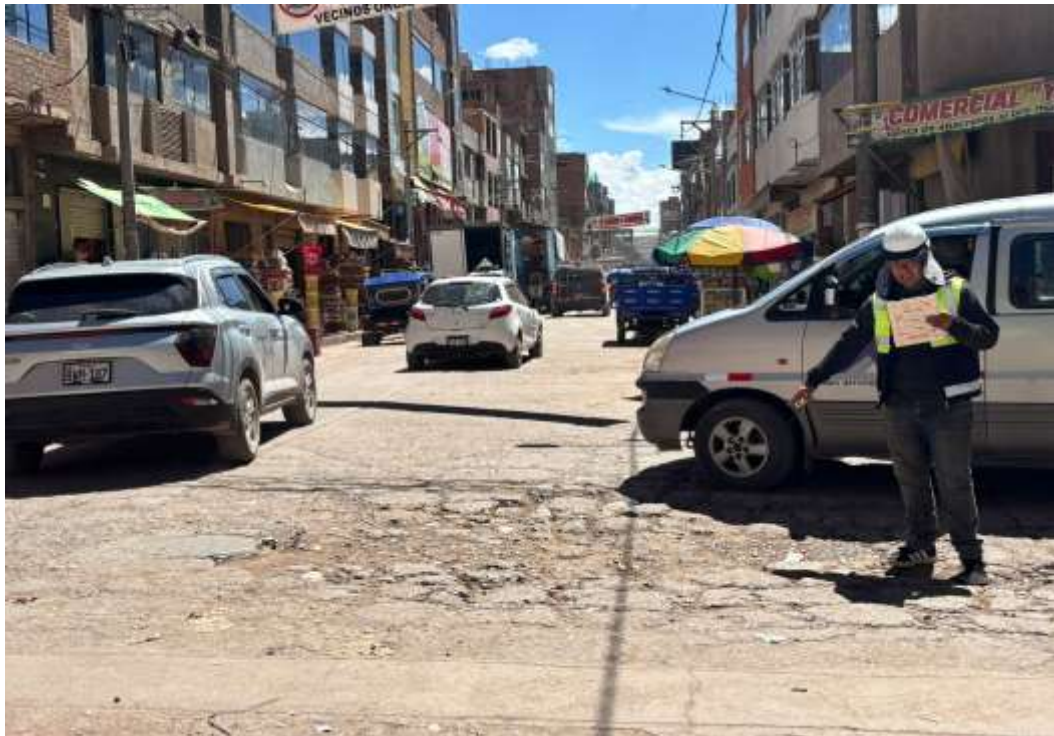
Fotografía 3. Falla de losa dividida del Jr. Sucre

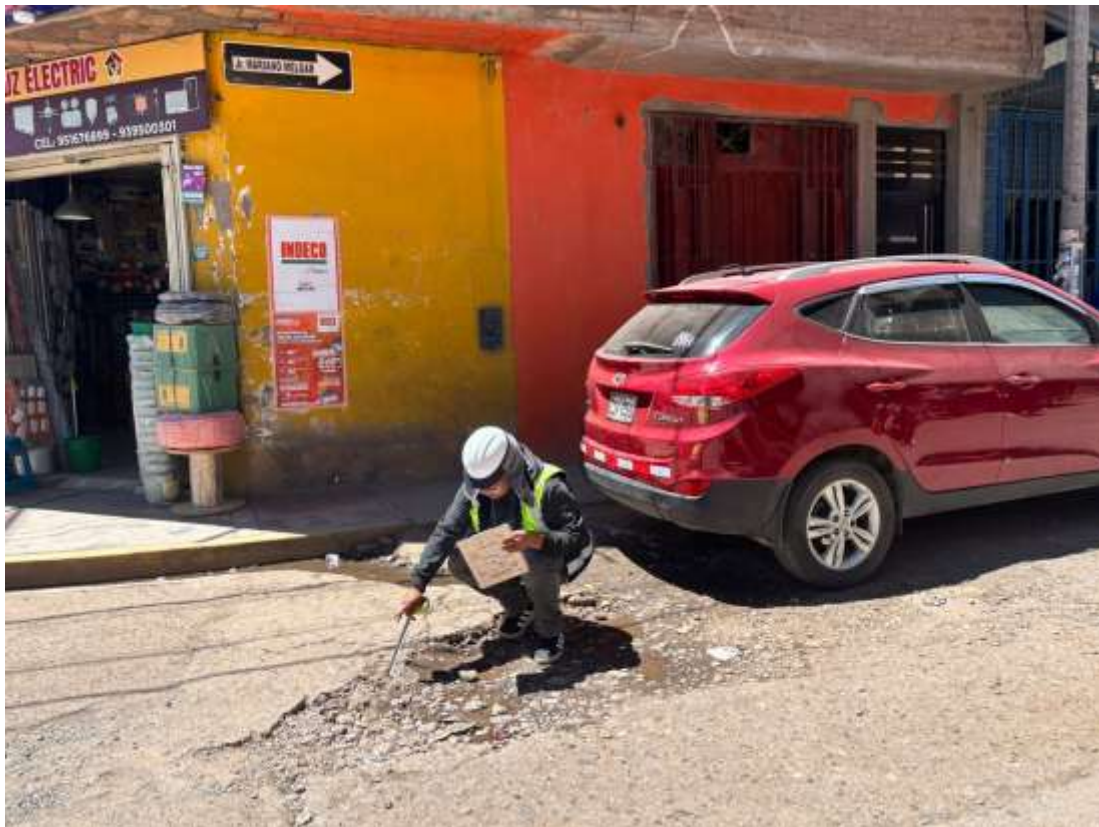
Fotografía 4. Falla de grieta de esquina y losa dividida en el Jr. Mariano Melgar

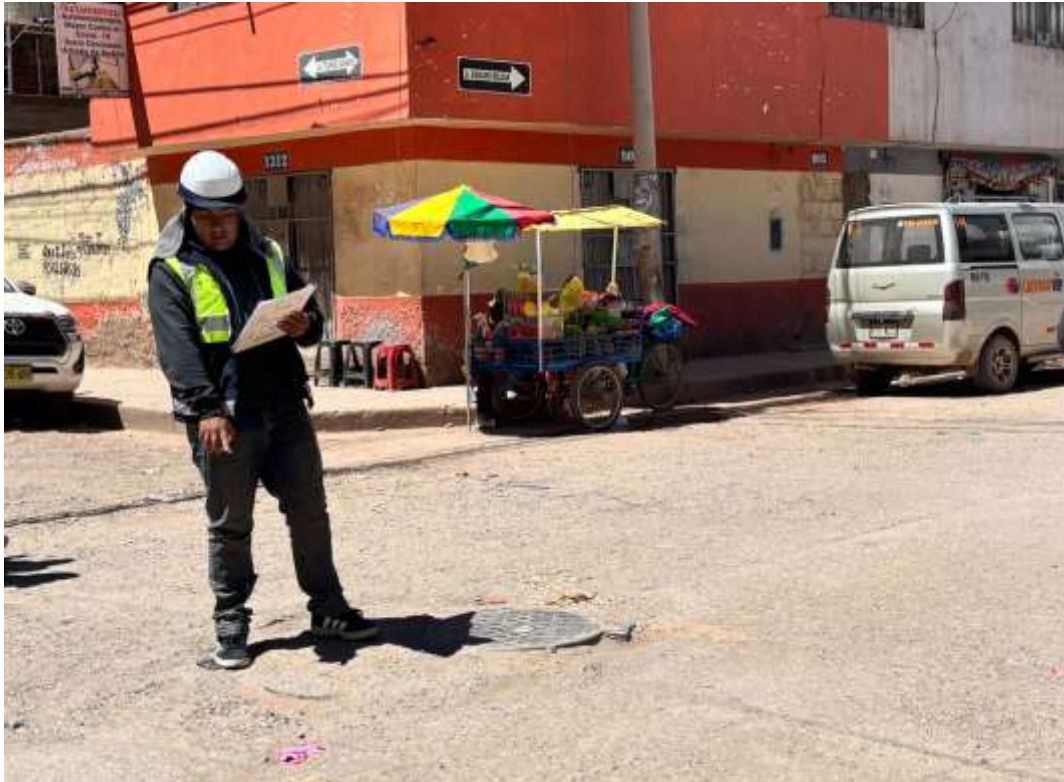
Fotografía 5. Falla de descascaramiento en el Jr. Mariano Melgar

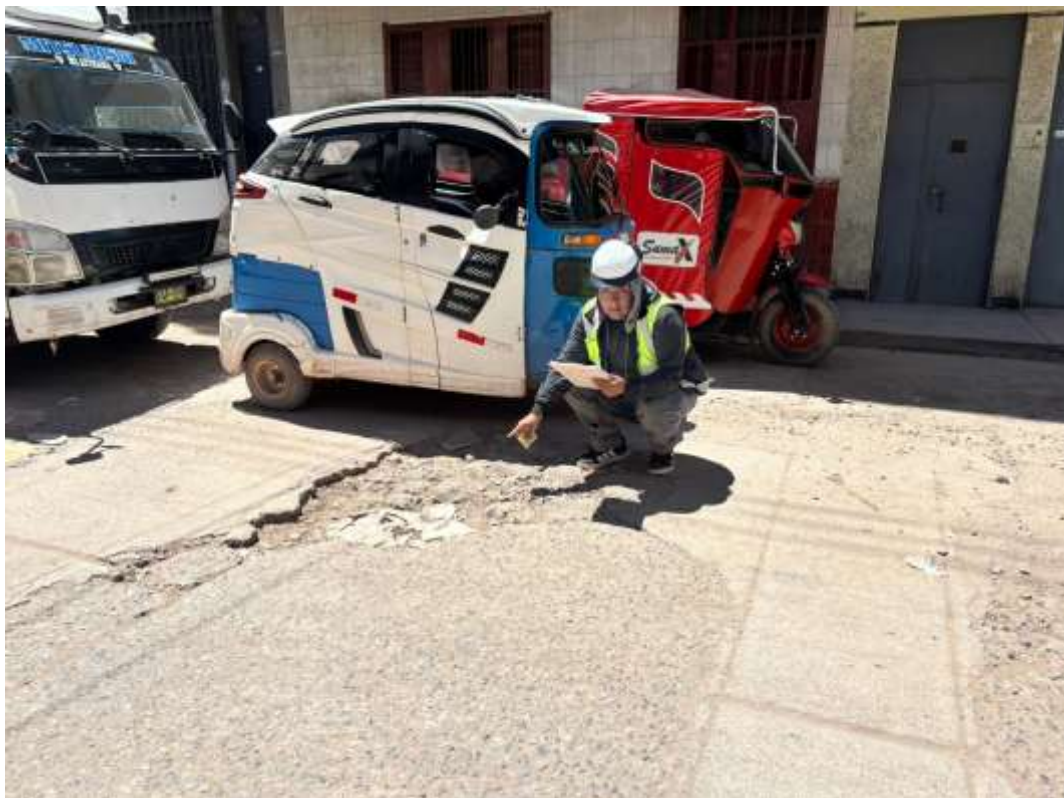
Fotografía 6. Falla de parcheo y escala en el Jr. Mariano Melgar
