**FACULTAD DE INGENIERÍAS Y CIENCIAS PURAS**

**PROPUESTA DE ALTERNATIVA DE INTERVENCIÓN DE VÍAS A  
NIVEL DE PAVIMENTO FLEXIBLE MEDIANTE MANUAL  
DE ÍNDICE DE CONDICIÓN DE PAVIMENTO  
EN EL DISTRITO DE PUNO 2024**

**Bach. RICARDO CATACORA CCASO**

**INGENIERO CIVIL**

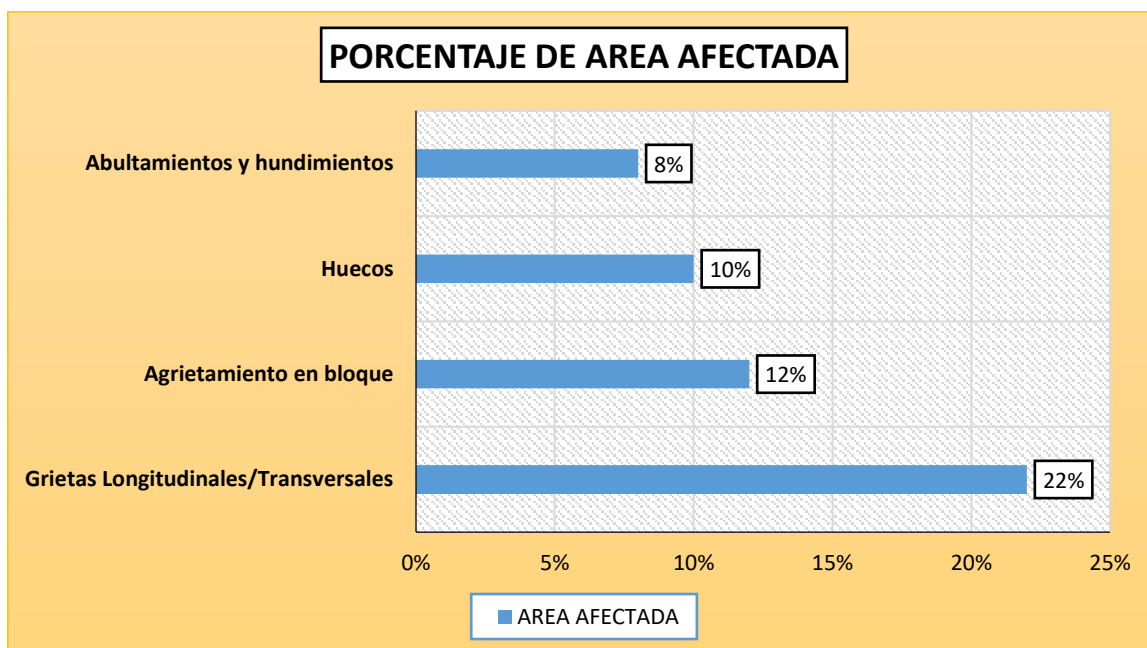
**Figura 6**

La Figura muestra el porcentaje de área afectada en el Tramo 1, destacando las Grietas Longitudinales/Transversales con el 22% de afectación, seguidas de las Agrietamiento en bloque (12%), Huecos (10%) y Abultamientos y hundimientos (8%).

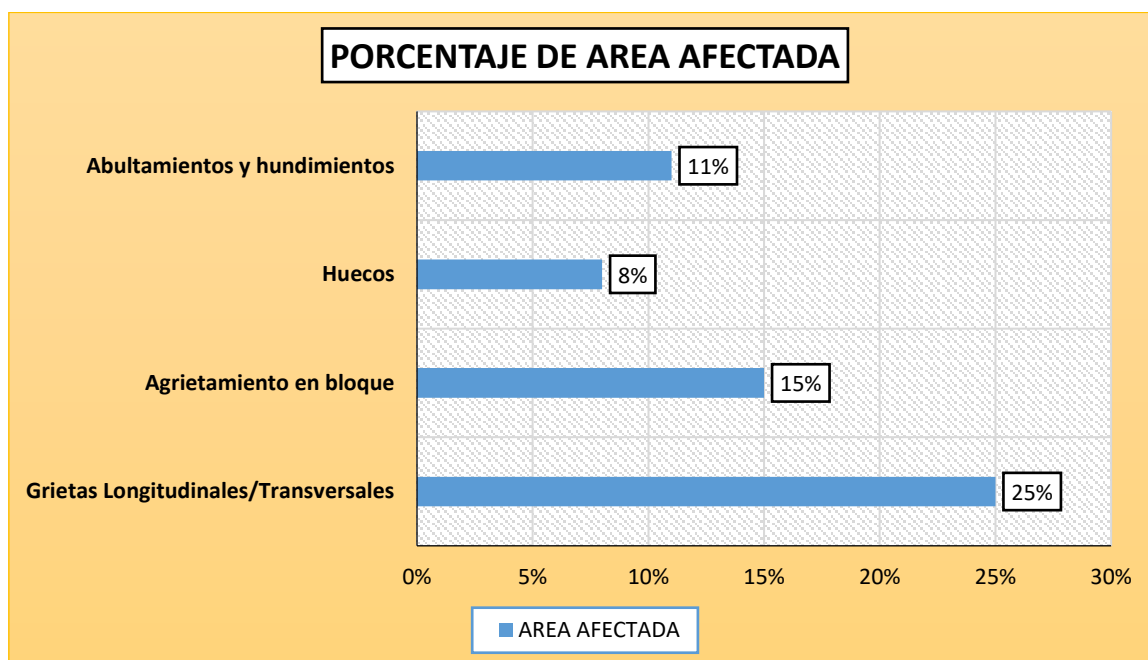
**Figura 7**

La Figura muestra el porcentaje de área afectada en el Tramo 2, destacando las Grietas Longitudinales/Transversales con el 25% de afectación, seguidas de Agrietamiento en bloque (15%), Abultamientos y hundimientos (11%) y Huecos (8%).

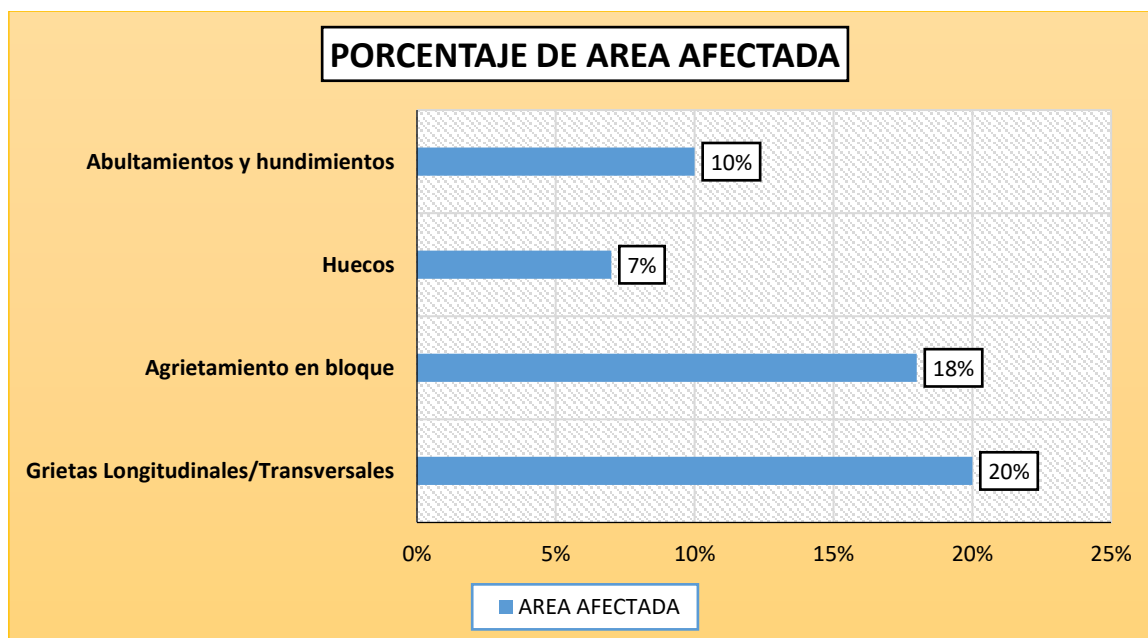
Figura 8

La Figura muestra el porcentaje de área afectada en el Tramo 3, destacando las Grietas Longitudinales/Transversales con un 20% de afectación, seguidas de Agrietamiento en bloque (18%), Abultamientos y hundimientos (10%) y Huecos (7%).

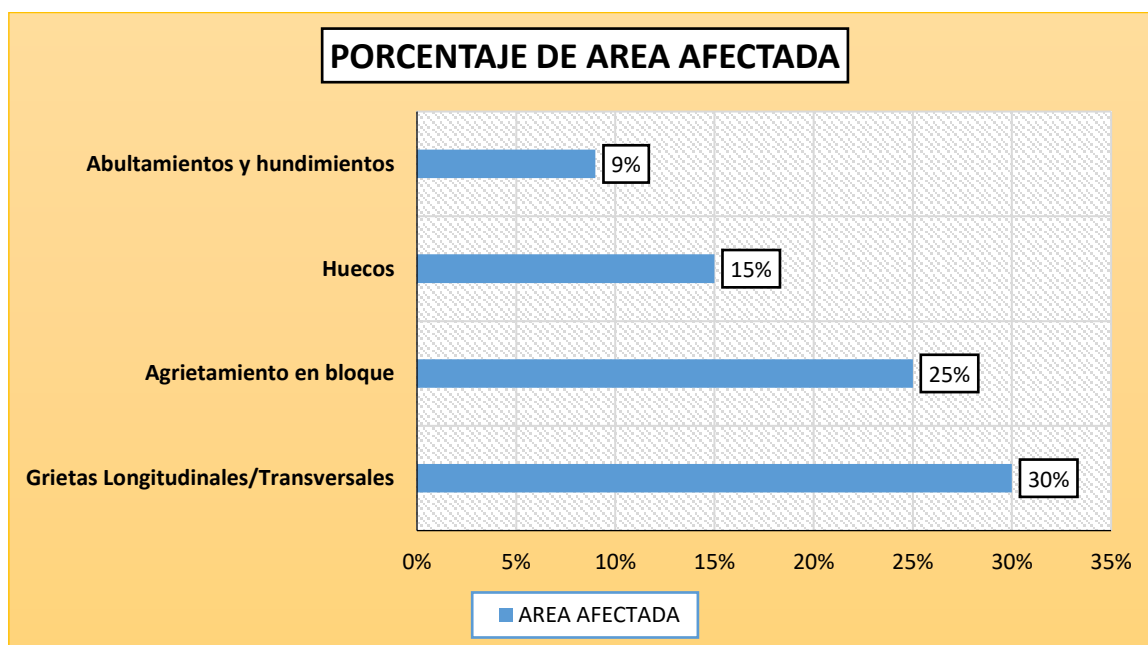
La Figura 9 muestra el porcentaje de área afectada en el Tramo 4, destacando las Grietas Longitudinales/Transversales con un 30% de afectación, seguidas de Agrietamiento en bloque (25%), Huecos (15%) y Abultamientos y hundimientos (9%).

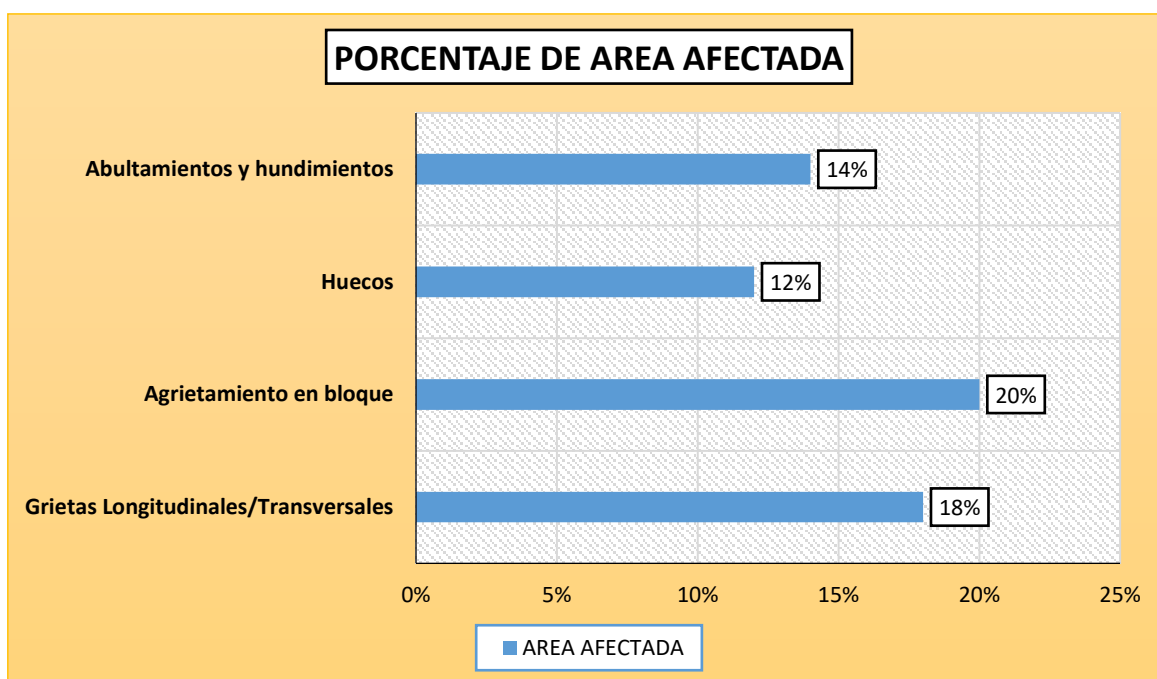
**Figura 10**

Se muestra el porcentaje de área afectada en el Tramo 5, destacando las Agrietamiento en bloque con un 20% de afectación, seguidas de Grietas Longitudinales/Transversales (18%), Abultamientos y hundimientos (14%) y Huecos (12%).

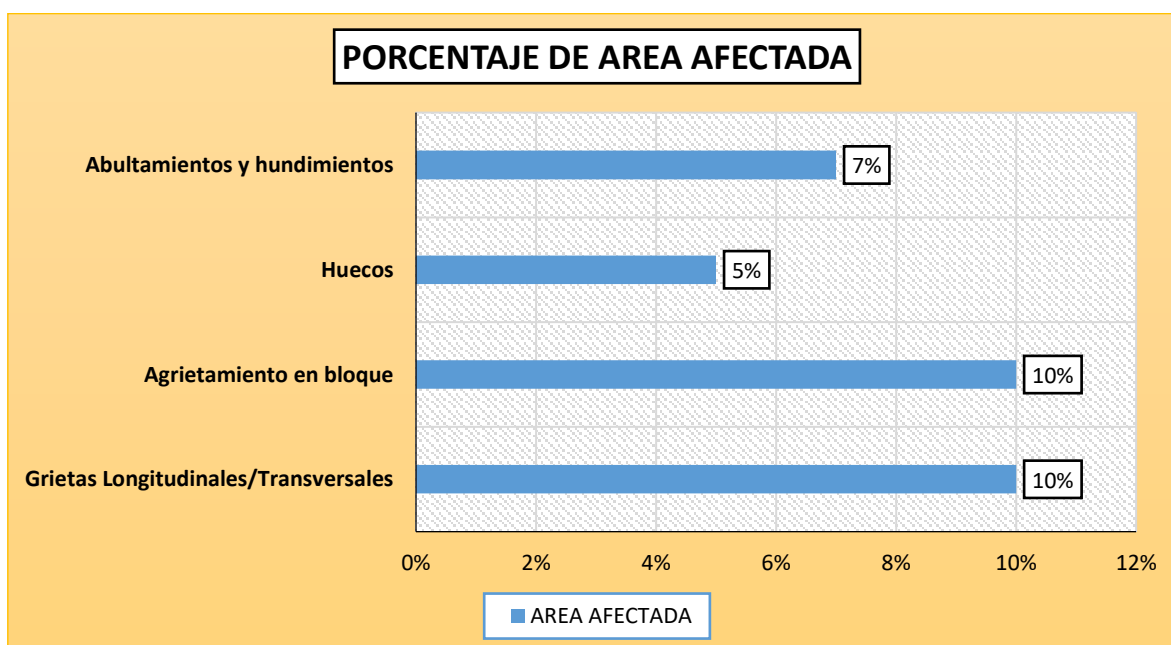
**Figura 11**

La Figura muestra el porcentaje de área afectada en el Tramo 6, con Grietas Longitudinales/Transversales y en bloque afectando un 10% cada una, seguidas de Abultamientos y hundimientos (7%) y Huecos (5%).

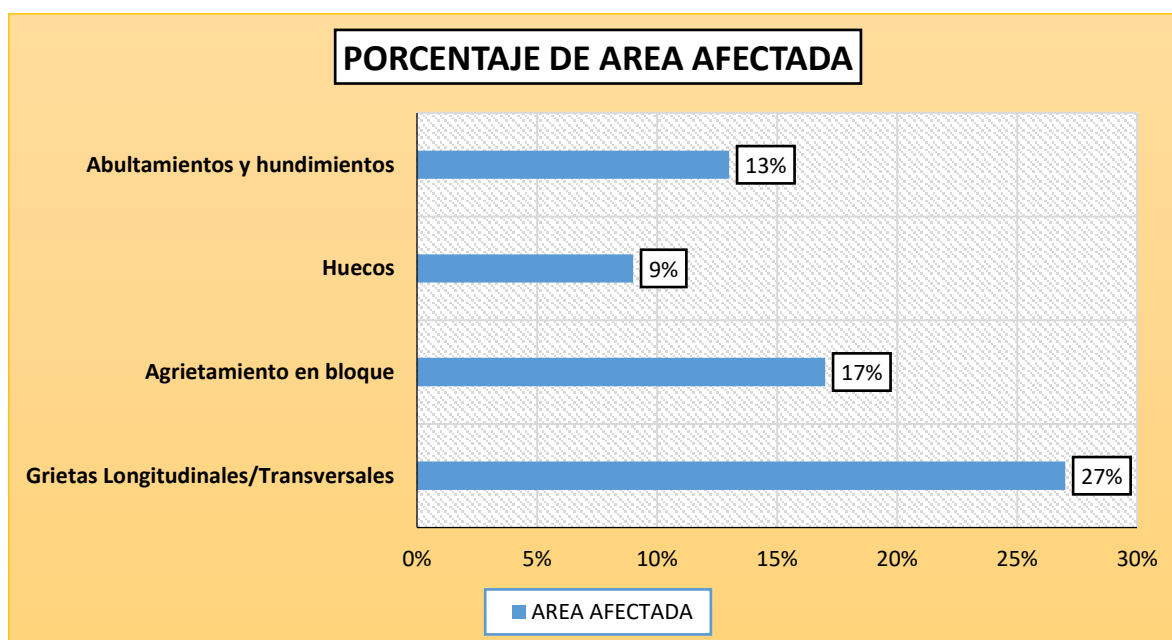
Figura 12

La Figura muestra el porcentaje de área afectada en el Tramo 7, destacando las Grietas Longitudinales/Transversales con un 27% de afectación, seguidas de Agrietamiento en bloque (17%), Abultamientos y hundimientos (13%) y Huecos (9%).

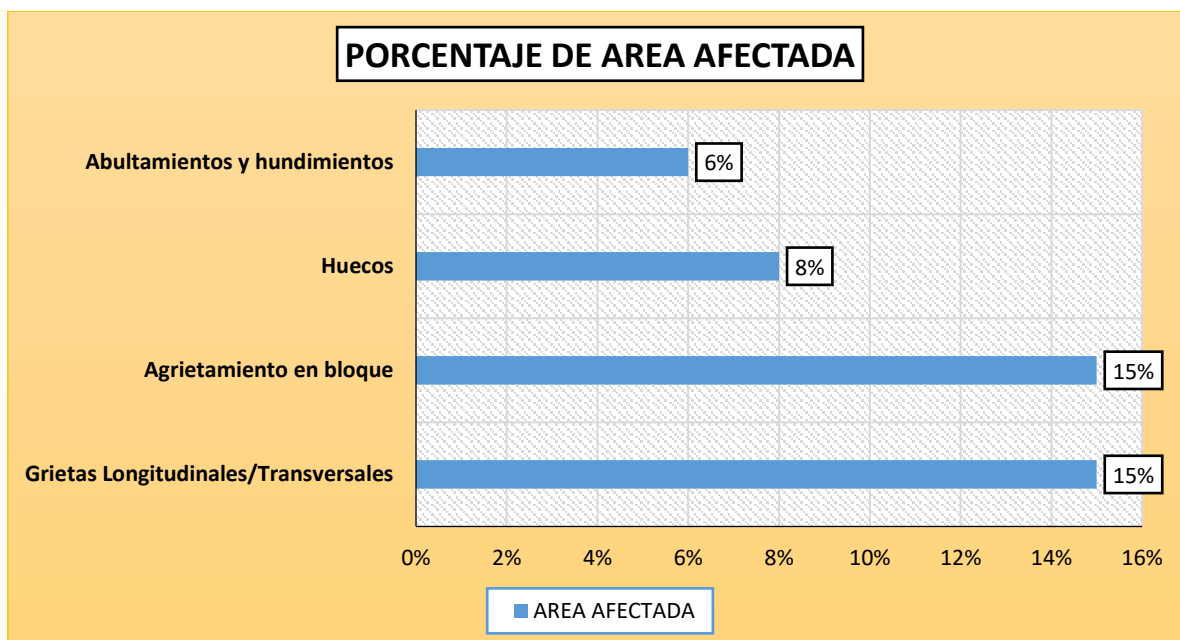
**Figura 13**

Se muestra el porcentaje de área afectada en el Tramo 8, donde las Grietas Longitudinales/Transversales y en bloque presentan un 15% de afectación cada una, seguidas de Huecos (8%) y Abultamientos y hundimientos (6%).

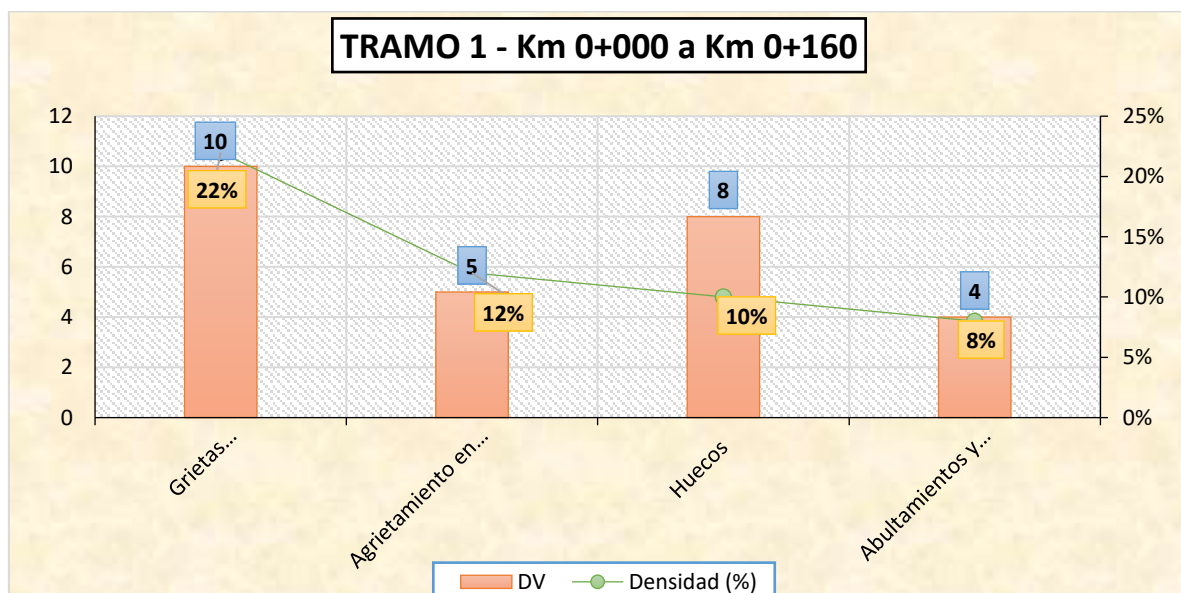
**Figura 15**

La Figura muestra el valor deducido (VD) y la densidad (%) de distintas fallas en el Tramo 1, destacándose las Grietas Longitudinales/Transversales con VD de 10 y una densidad del 22%.

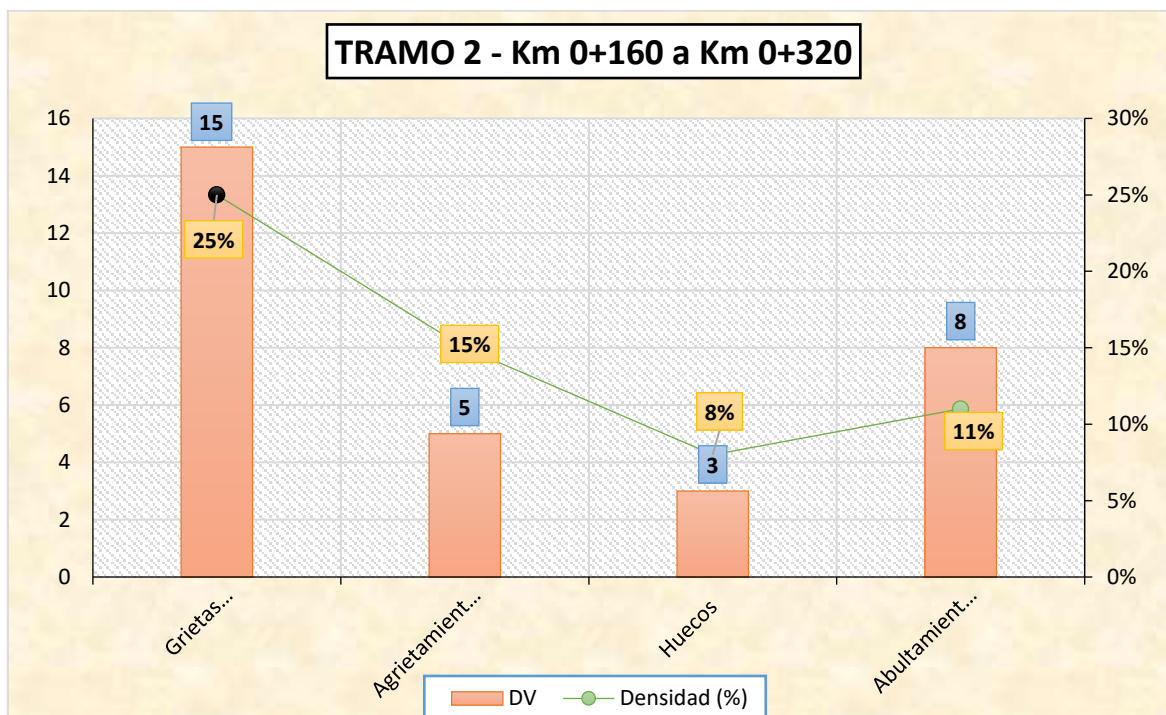
**Figura 16**

Se presenta los valores deducidos (VD) y la densidad (%) de las fallas en el Tramo 2, resaltando las Grietas Longitudinales/Transversales con un VD de 15 y una densidad del 25%.

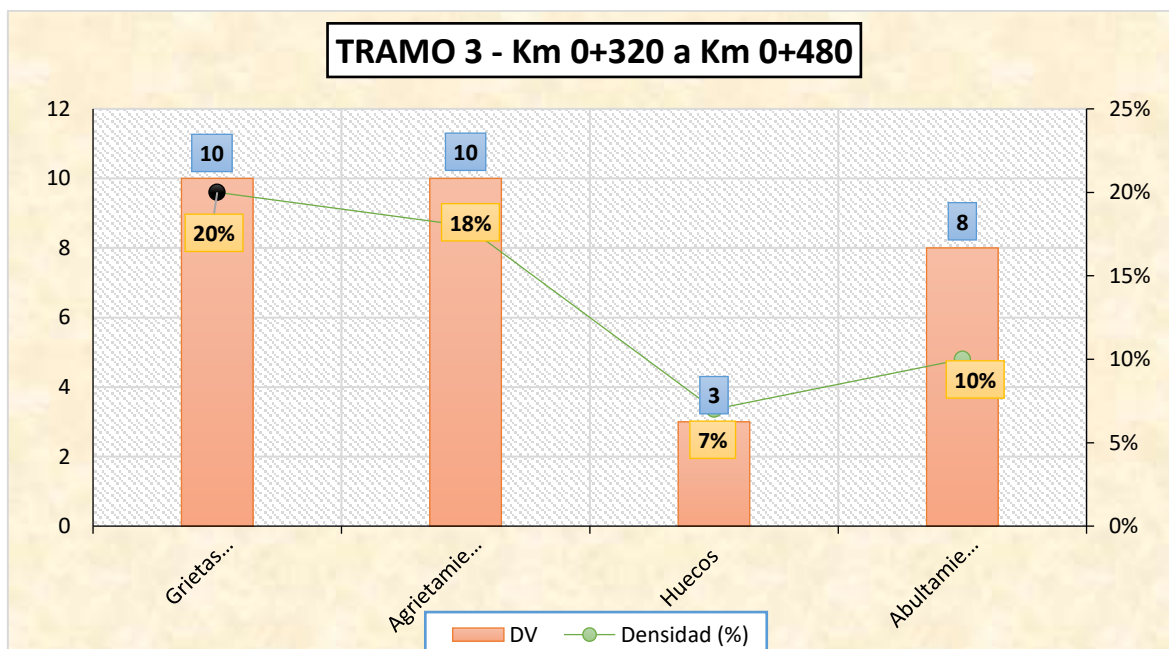
**Figura 17**

Se muestra los valores deducidos (VD) y la densidad (%) de las fallas en el Tramo 3, destacando las Grietas Longitudinales/Transversales y en bloque con un VD de 10 y densidades del 20% y 18%, respectivamente.

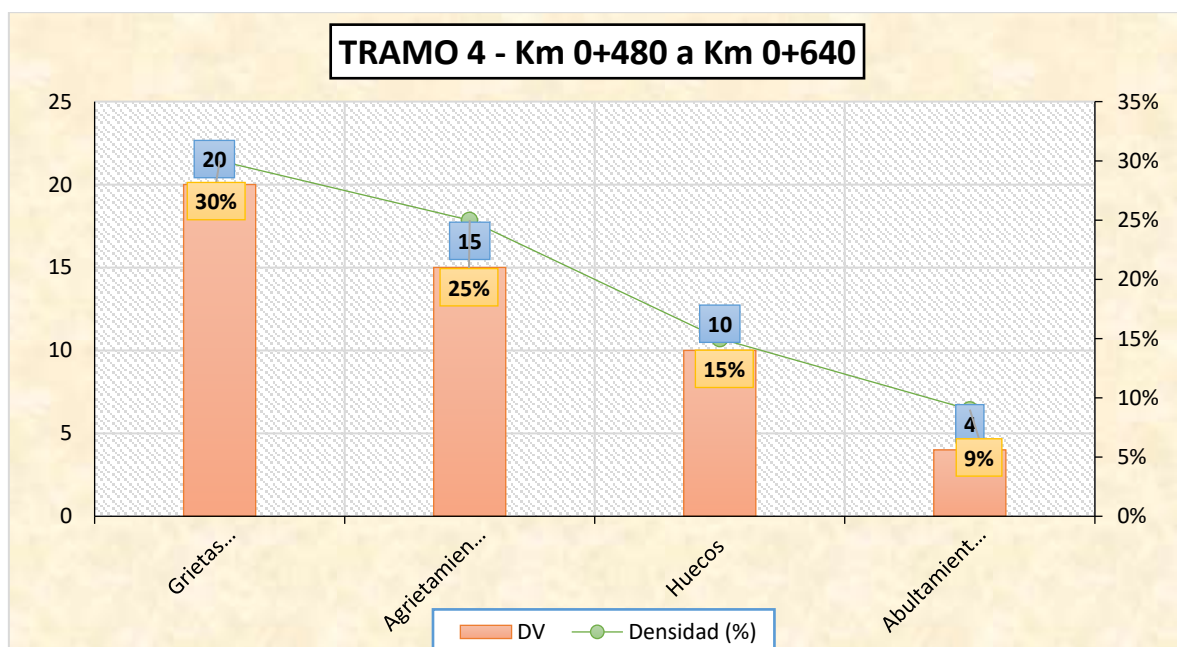
**Figura 18**

Se muestra los valores deducidos (VD) y la densidad (%) de las fallas en el Tramo 4, destacando las Grietas Longitudinales/Transversales con un VD de 20 y una densidad del 30%.

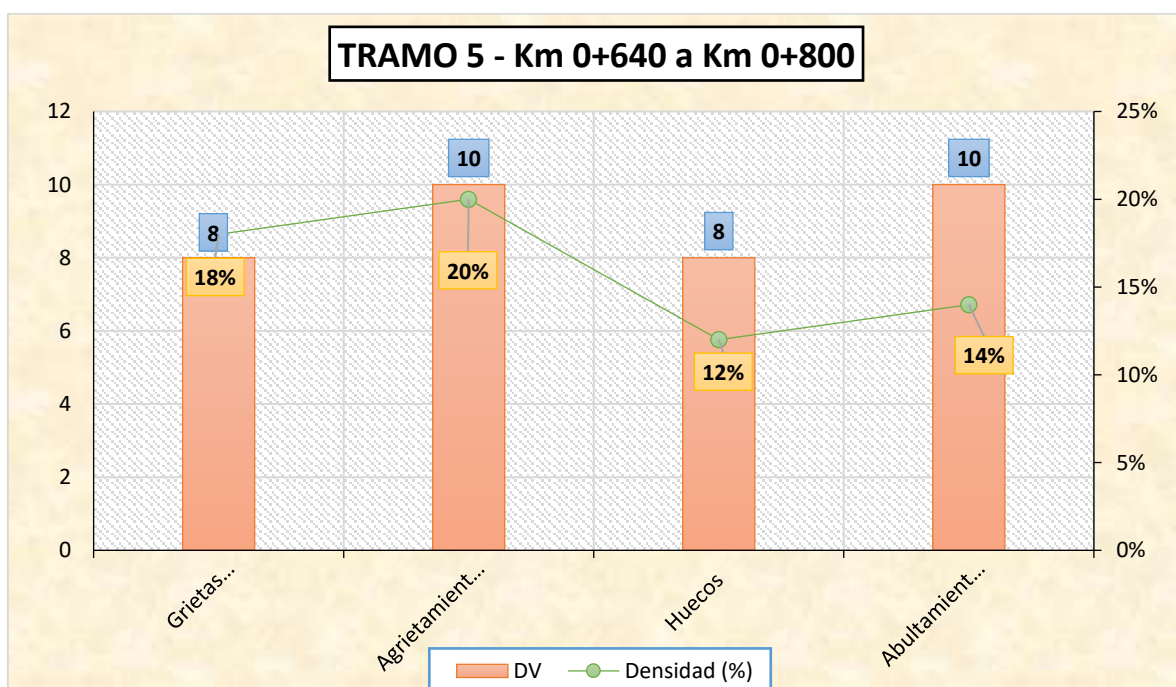
**Figura 19**

Se muestra los valores deducidos (VD) y la densidad (%) de las fallas en el Tramo 5, destacando las Agrietamiento en bloque y las Abultamientos y hundimientos, ambas con un VD de 10 y densidades del 20% y 14%, respectivamente.

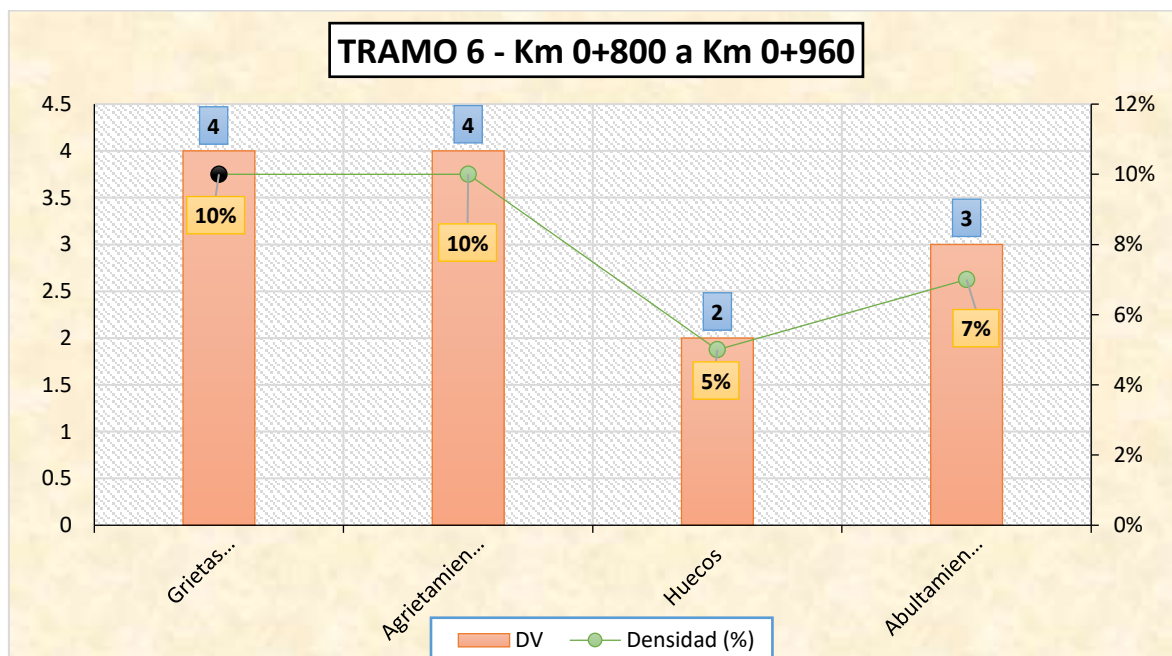
**Figura 20**

Se presenta los valores deducidos (VD) y la densidad (%) de las fallas en el Tramo 6, destacando Grietas Longitudinales/Transversales y en bloque, ambas con un VD de 4 y una densidad del 10%.

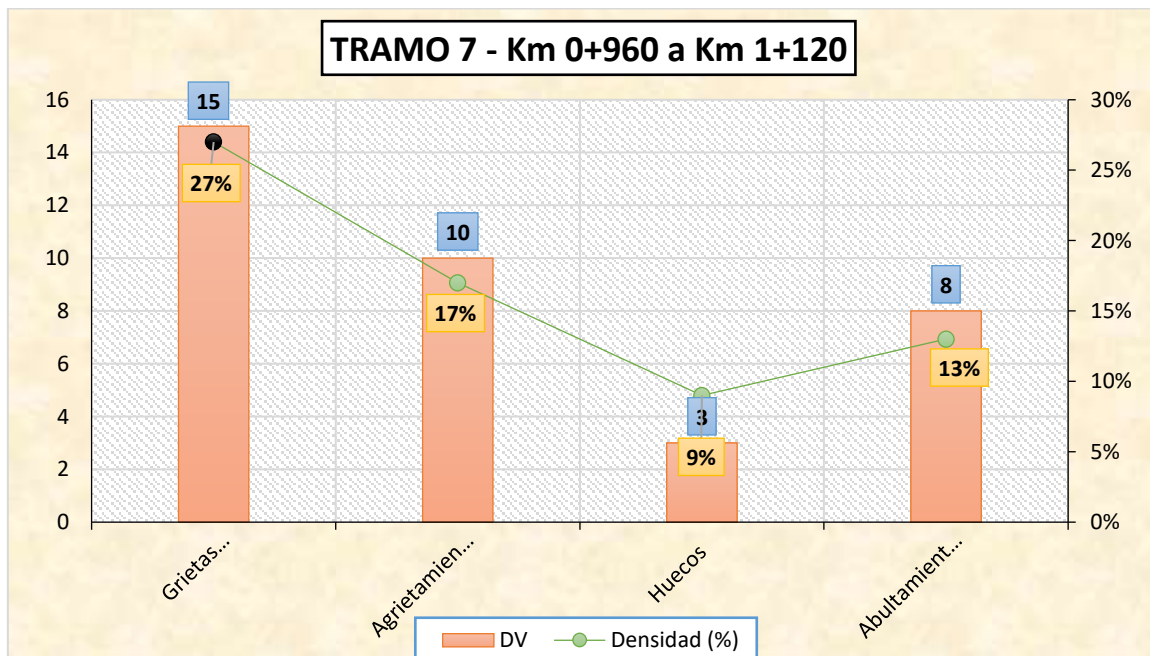
**Figura 21**

Se muestra los valores deducidos (VD) y la densidad (%) de las fallas en el Tramo 7, destacándose las Grietas Longitudinales/Transversales con un VD de 15 y una densidad del 27%, seguidas de Agrietamiento en bloque con un VD de 10 y densidad del 17%.

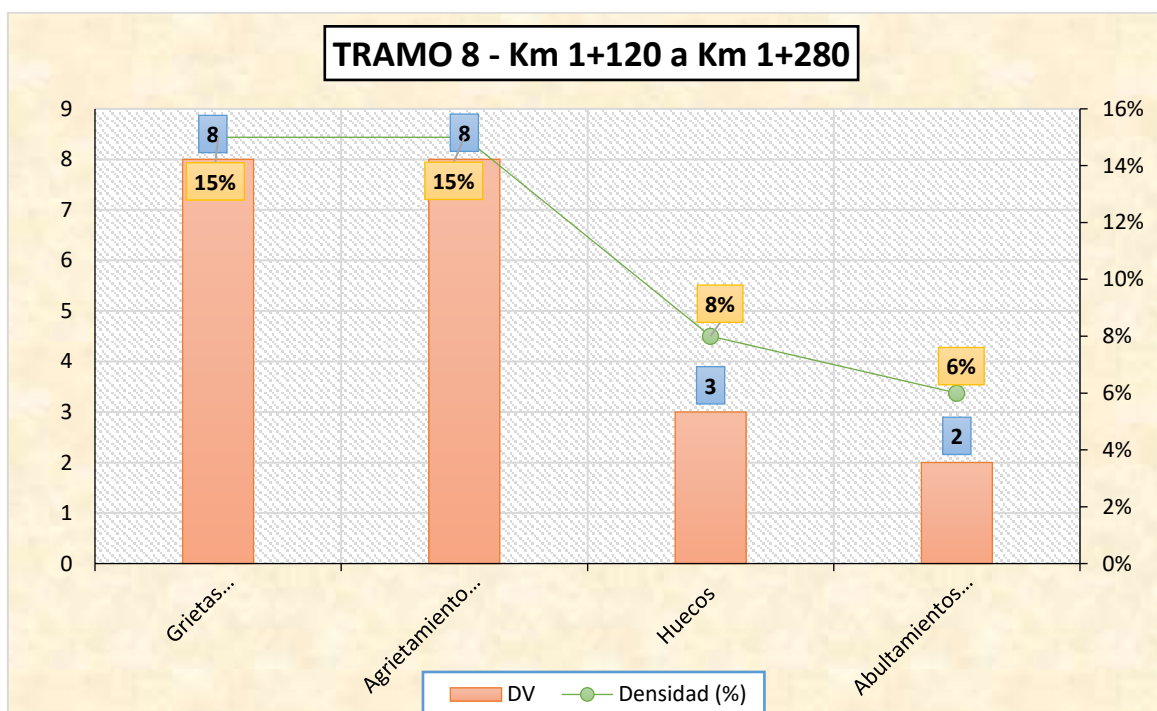
**Figura 22**

Se muestra los valores deducidos (VD) y la densidad (%) de las fallas en el Tramo 8, destacando Grietas Longitudinales/Transversales y en bloque con un VD de 8 y una densidad del 15% cada una.

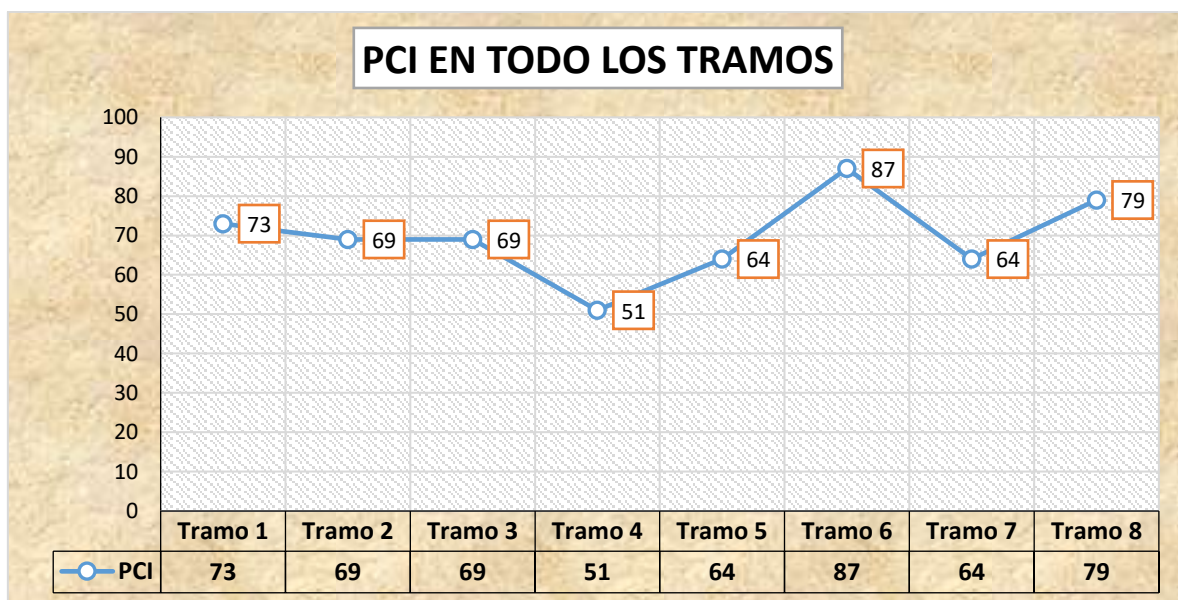
**Figura 23**

La figura muestra el PCI de 8 tramos, variando entre 51 y 87. Destaca un mínimo en el Tramo 4 (51) y un máximo en el Tramo 6 (87), evidenciando diferencias en la calidad del pavimento. Esto facilita priorizar intervenciones de mantenimiento vial.
