**EVALUACIÓN DE LA CONDICIÓN SUPERFICIAL EN RELACIÓN  
AL MÉTODO AMERICANO DE INSPECCIÓN Y PROPUESTA  
DE PLAN DE MANTENIMIENTO DEL PAVIMENTO FLEXIBLE  
DEL JIRÓN CAHUIDE DEL DISTRITO DE JULIACA – 2025**

**Bach. PIEDAD VANESSA MARTINEZ MEDINA**

**PARA OPTAR EL TÍTULO PROFESIONAL DE:  
INGENIERO CIVIL**

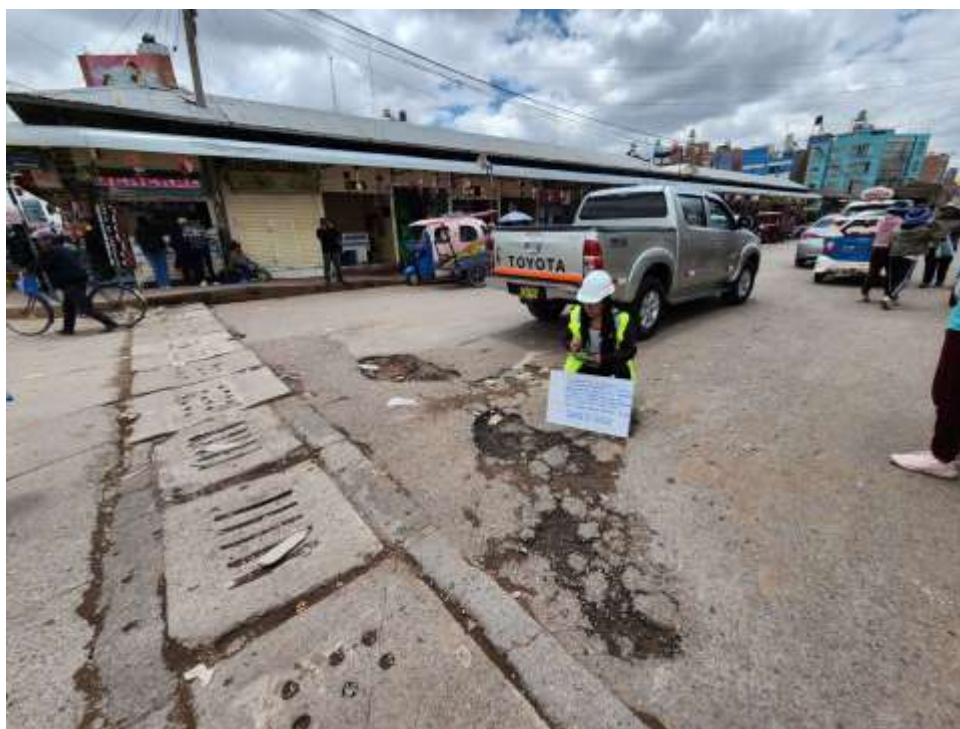
**Fotografía 1.** *Inspección superficial de fallas de tipo piel de cocodrilo en severidad alta.*

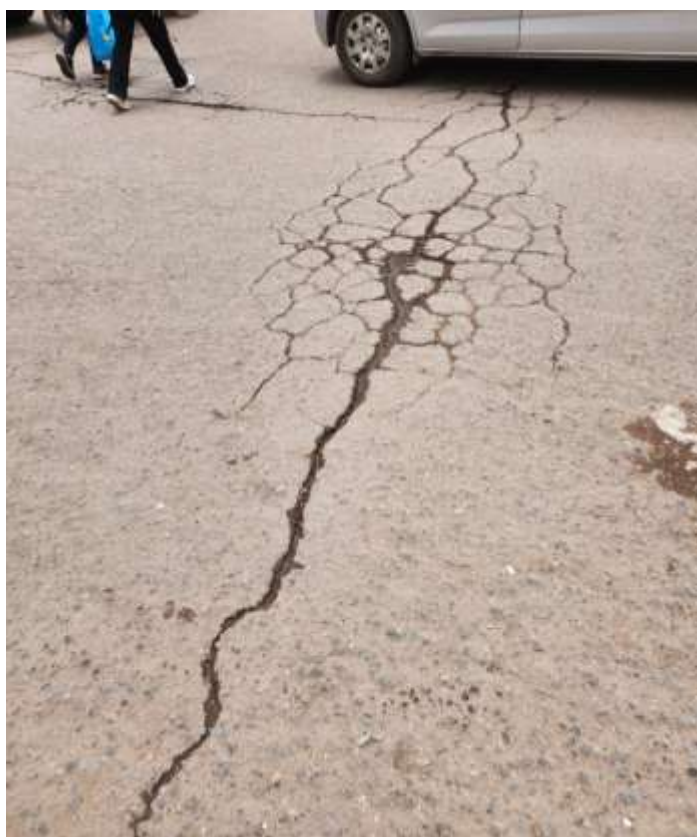
**Fotografía 2.** *Verificación de fallas de tipo piel de cocodrilo en severidad media.*

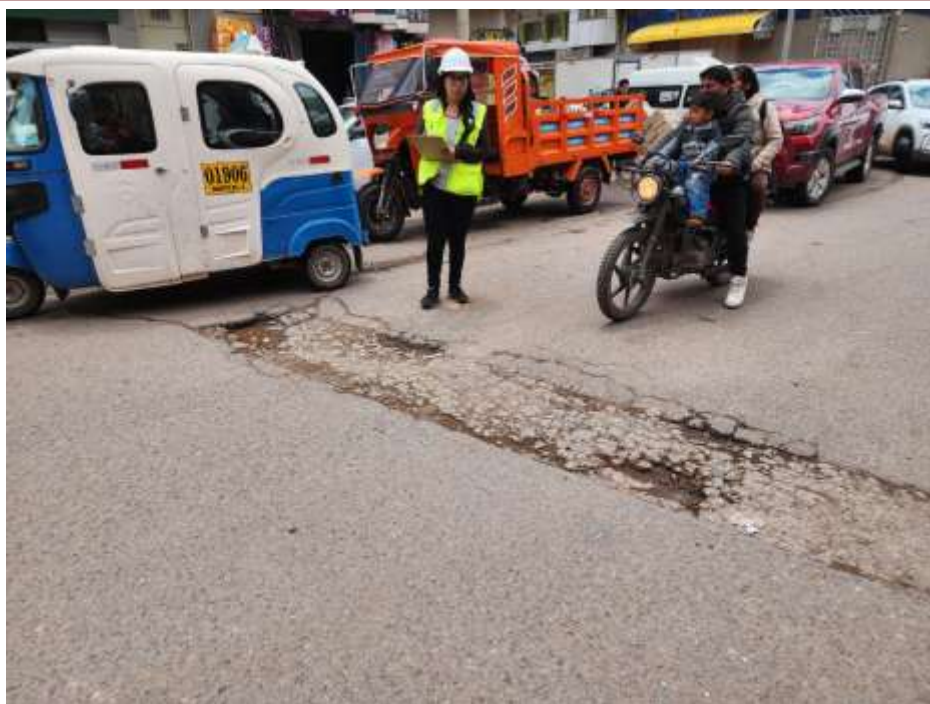
**Fotografía 3.** Verificación de fallas de tipo parcheo en severidad media.

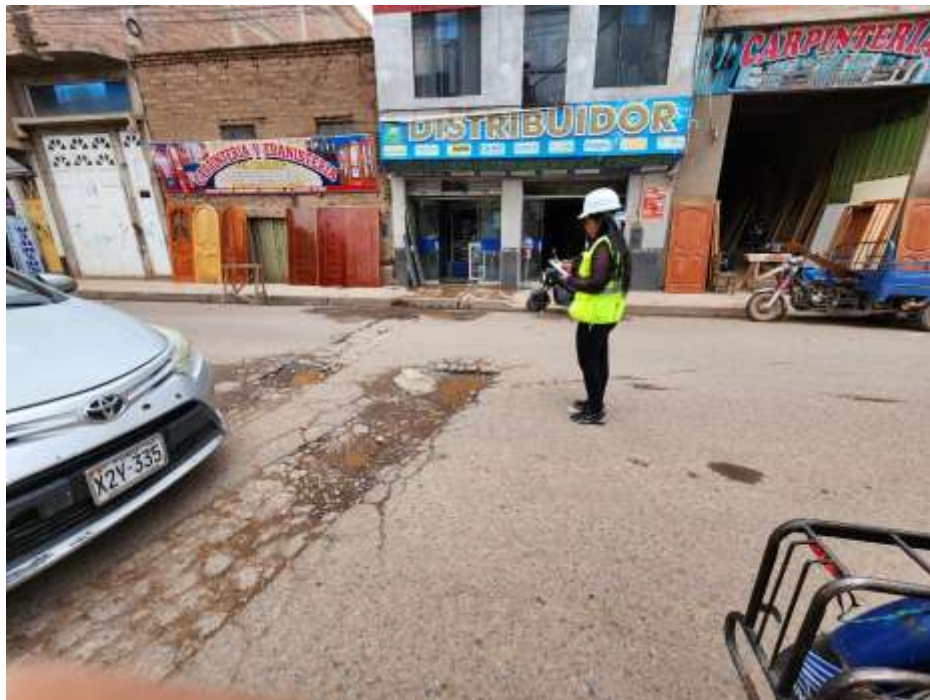
**Fotografía 4.** Verificación de fallas de tipo parcheos en severidad media.

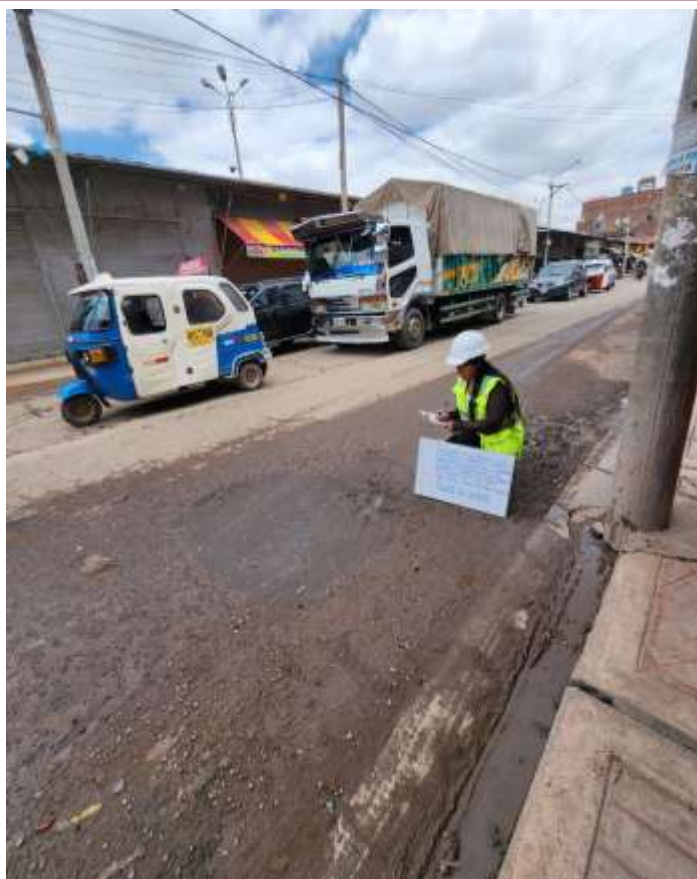
**Fotografía 5.** Verificación de fallas de tipo fisuras longitudinales y transversales

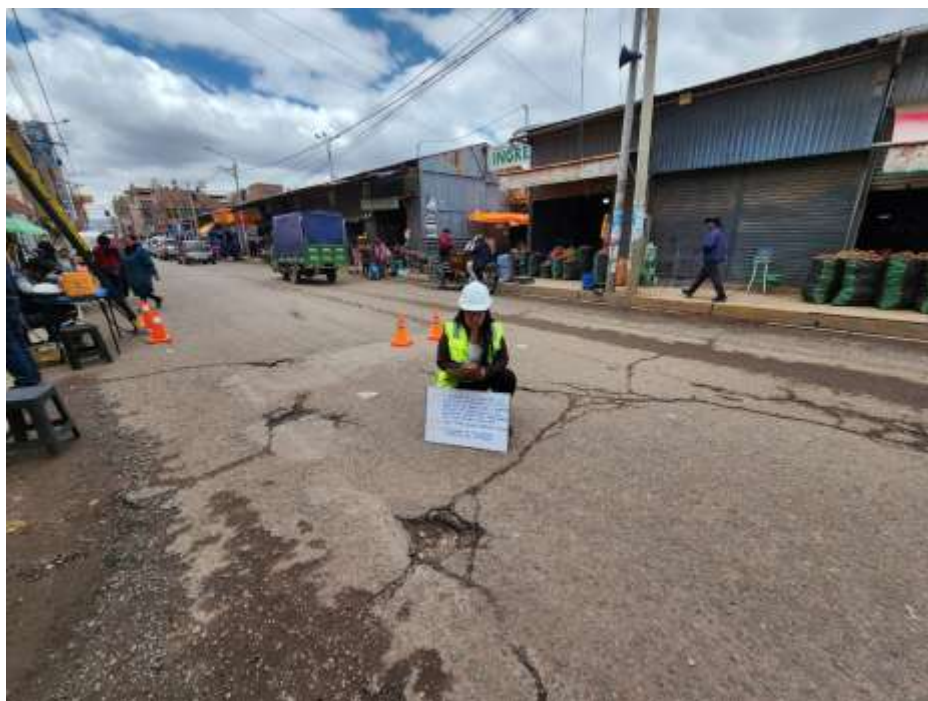
**Fotografía 6.** Verificación de fallas de tipo agrietamiento en bloque.

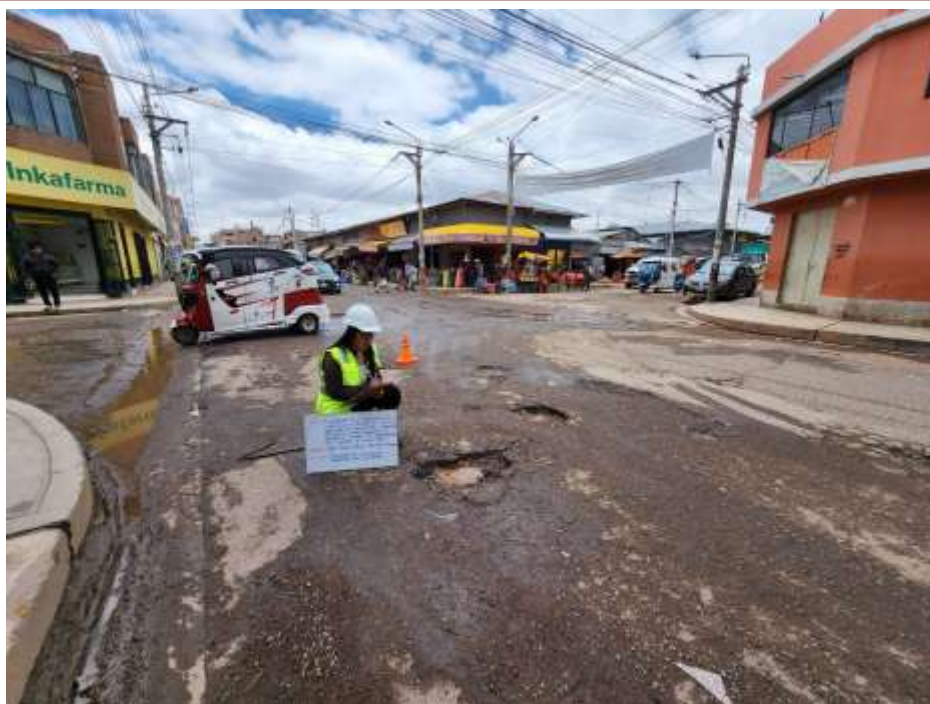
**Fotografía 7.** Verificación de fallas de tipo hueco con severidad media.

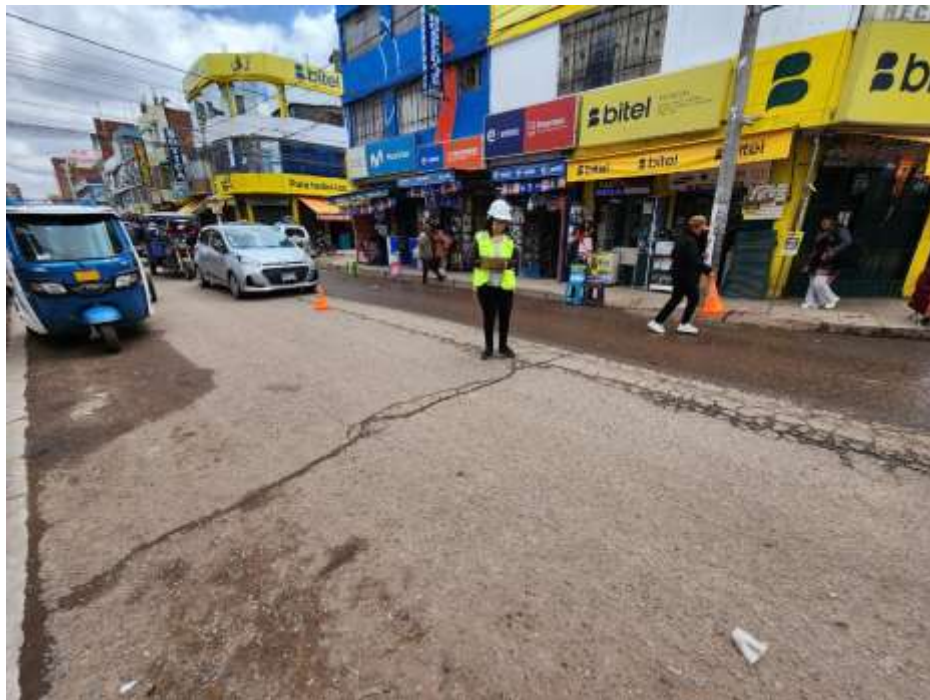
**Fotografía 8.** Verificación de fallas de tipo fisuras longs. y transv., y piel de cocodrilo.

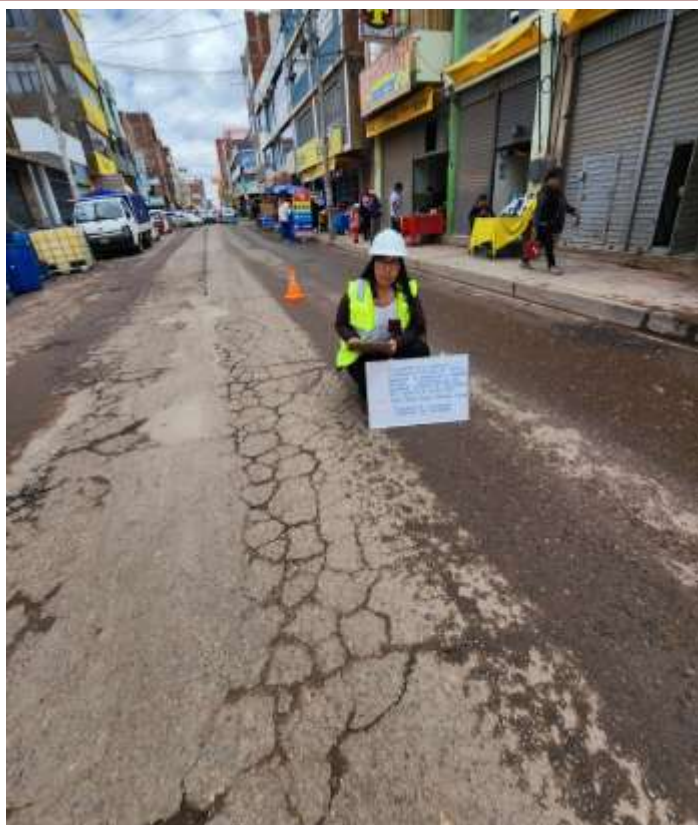
**Fotografía 9.** Verificación de fallas de tipo piel de cocodrilo en severidad media.

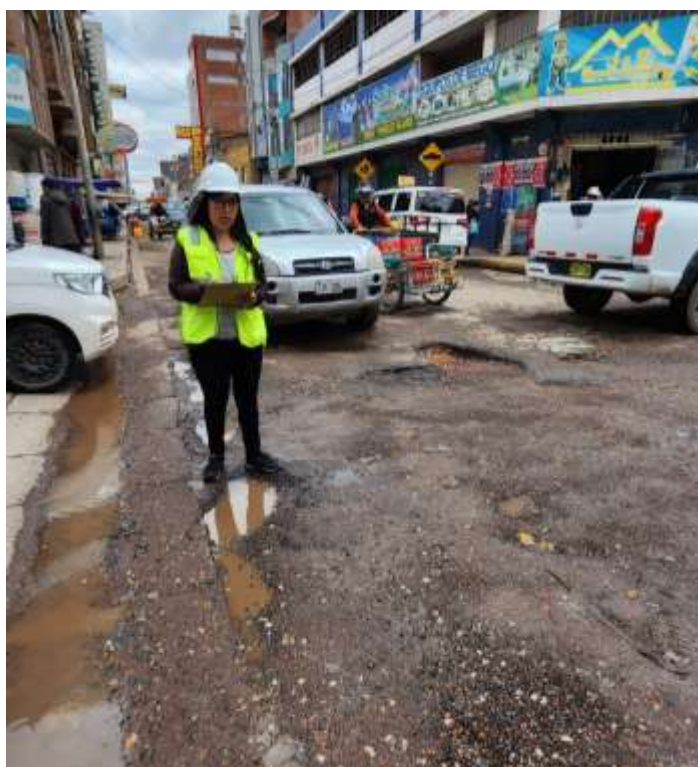
**Fotografía 10.** Verificación de fallas de tipo hueco en severidad alta.

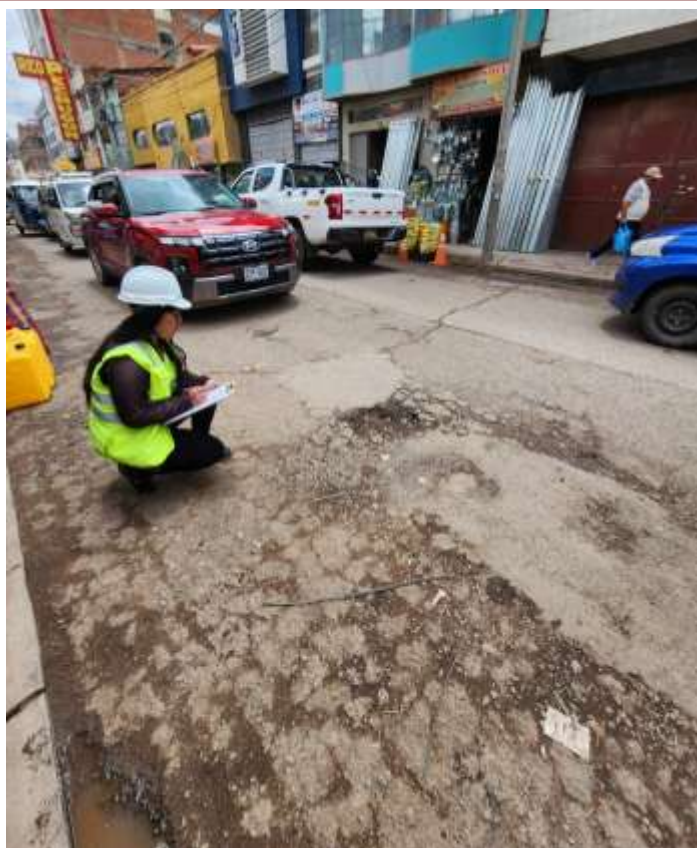
**Fotografía 11.** Verificación de fallas de tipo piel de cocodrilo y parcheo.

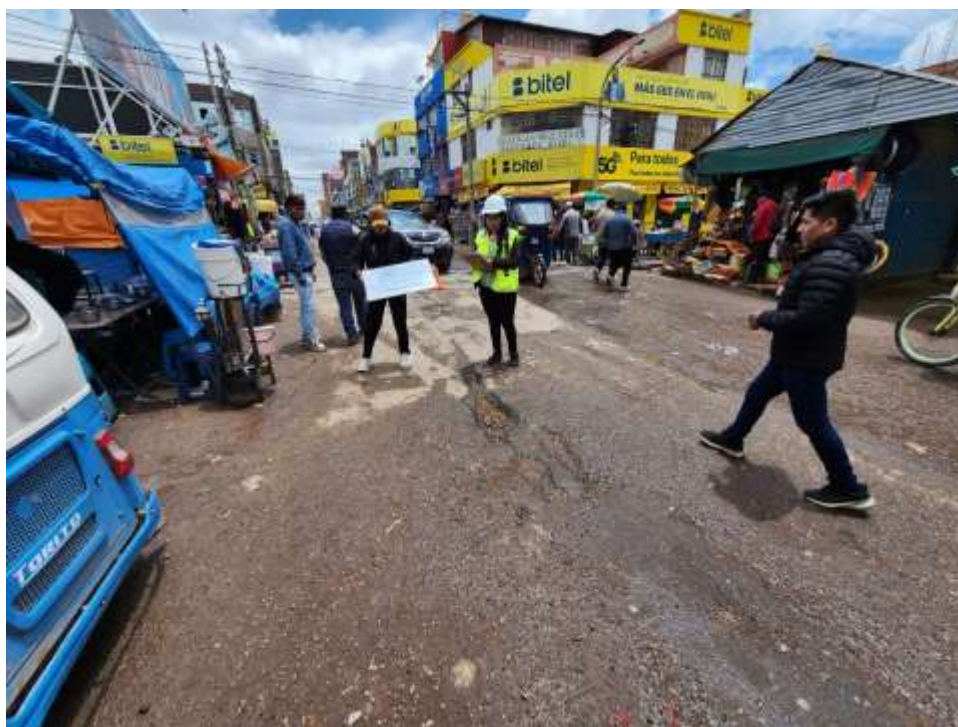
**Fotografía 12.** Inspección visual de fallas de tipo ahuellamiento sobre la vía.
