**EVALUACIÓN DEL ESTADO SUPERFICIAL MEDIANTE  
INSPECCIÓN VISUAL Y PROPUESTA DE PLAN DE  
MANTENIMIENTO DEL PAVIMENTO FLEXIBLE  
DEL JIRÓN MARIANO NUÑEZ JULIACA 2025**

**TESIS PRESENTADA POR:**

**Bach. JOSE LUIS MAMANI CANAZA**

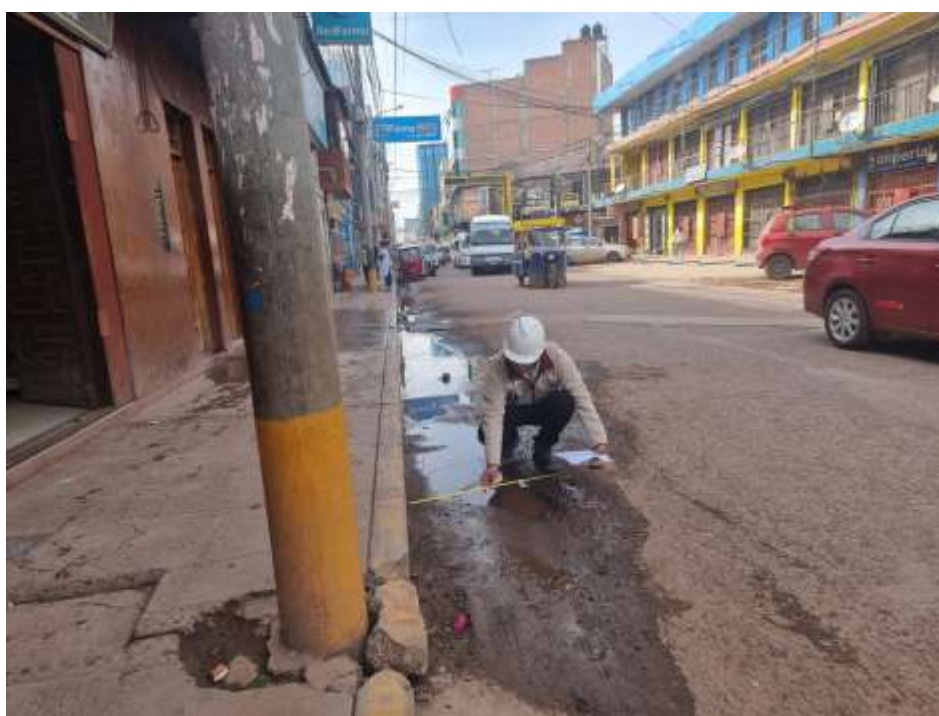
#### Figura 4

*Daños encontrados en la vía Jr. Mariano Núñez.*

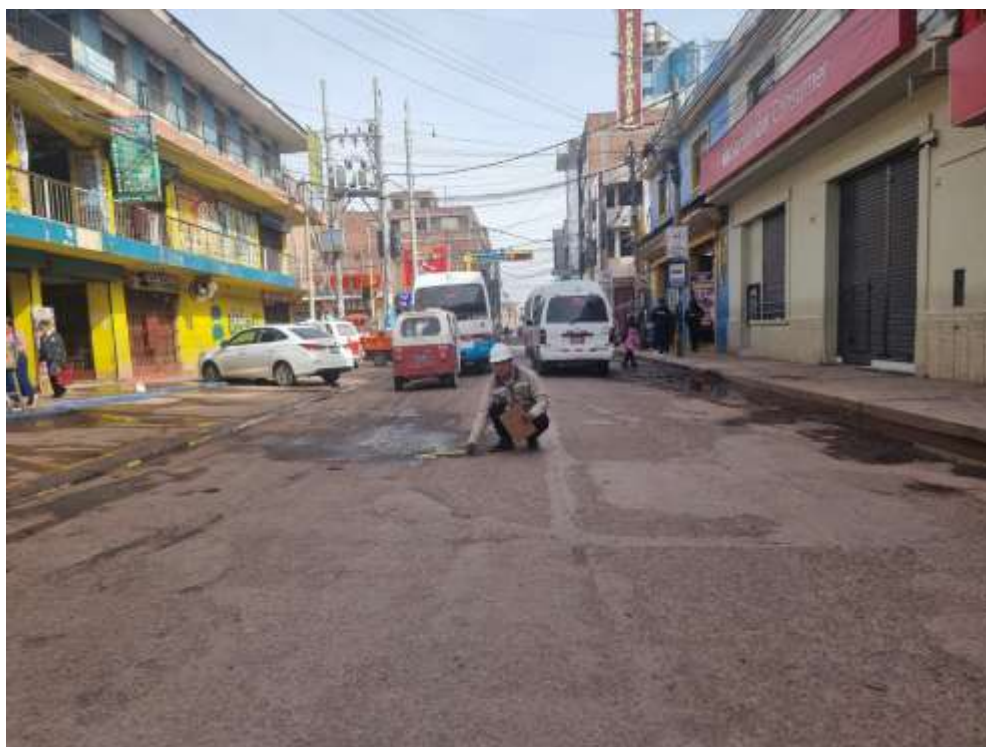
**Fotografía N° 1.** Falla ubicada en el segmento 1.

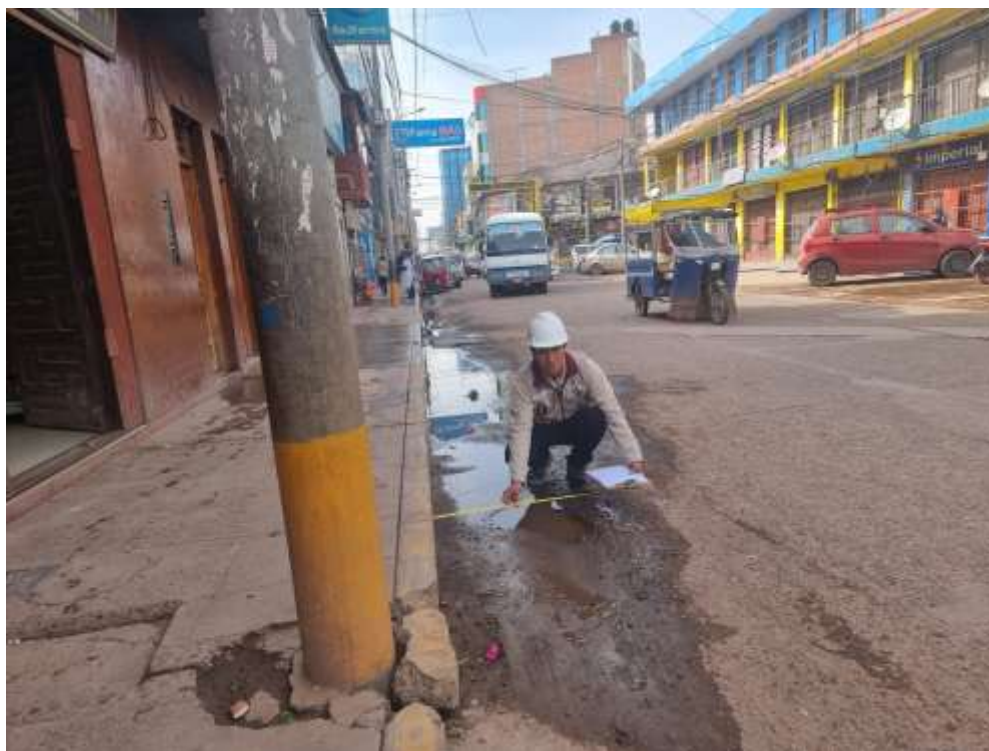
**Fotografía N° 2.** Falla ubicada en el segmento 2.

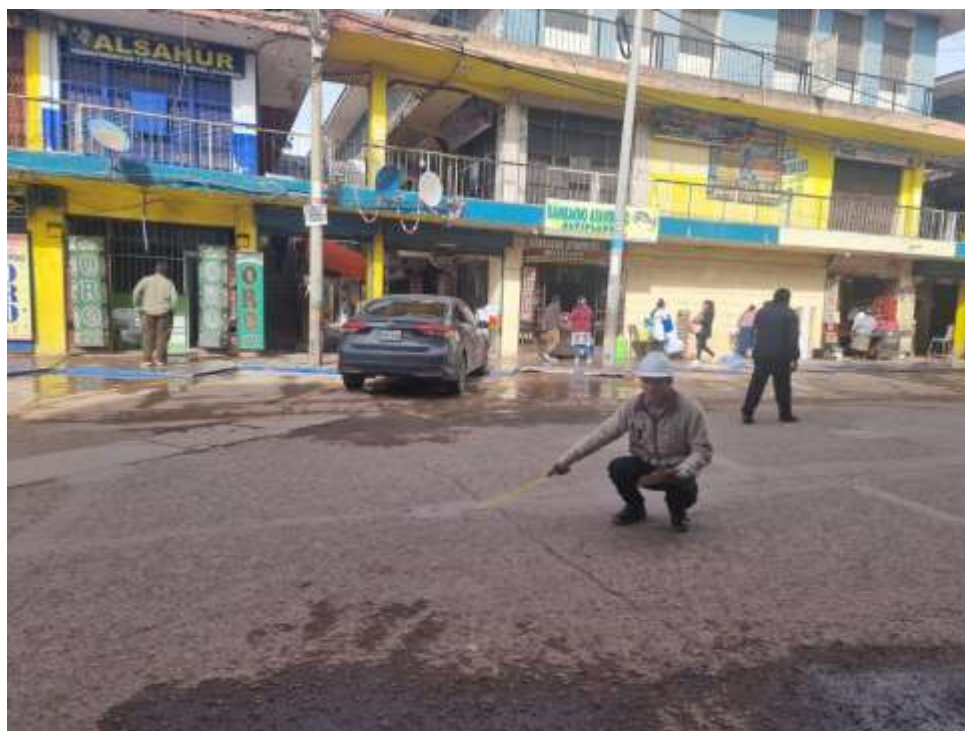
**Fotografía N° 3.** Falla ubicada en el segmento 3.

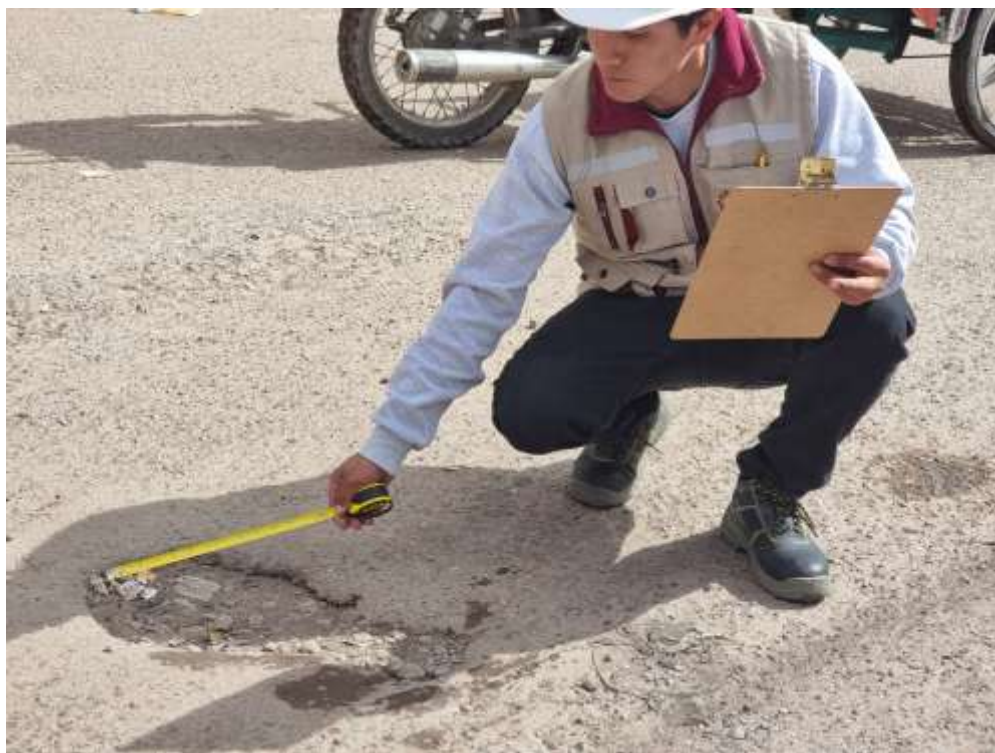
**Fotografía N° 4.** Falla ubicada en el segmento 4.

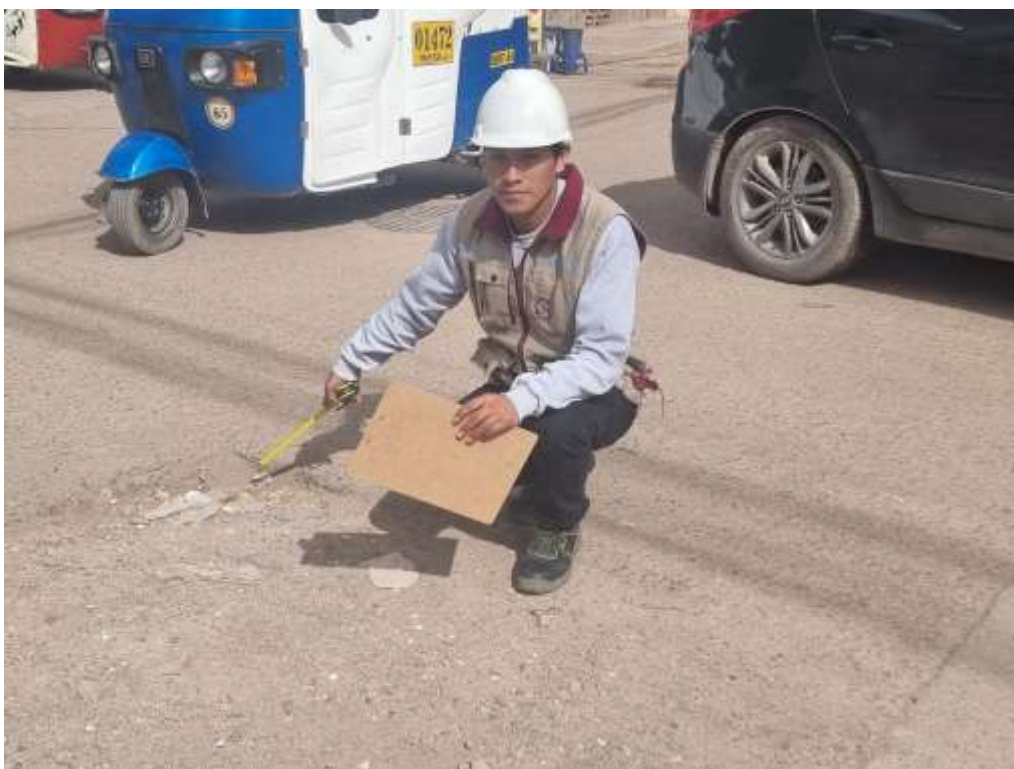
**Fotografía N° 5.** Falla ubicada en el segmento 5.

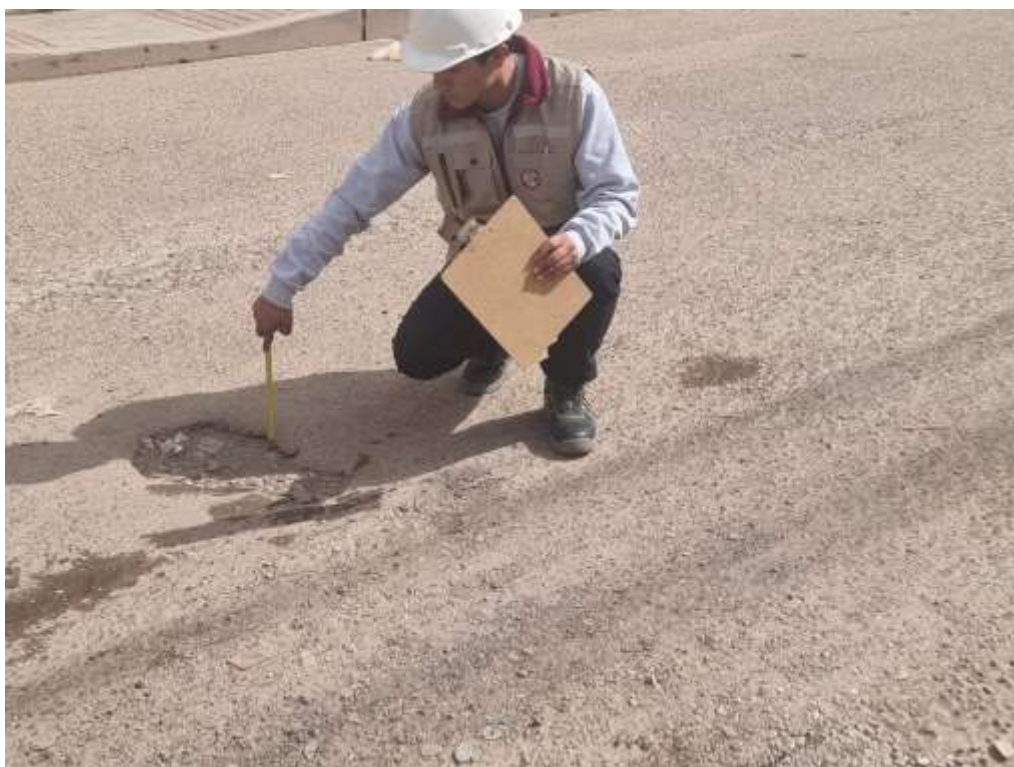
**Fotografía N° 6.** Falla ubicada en el segmento 6.

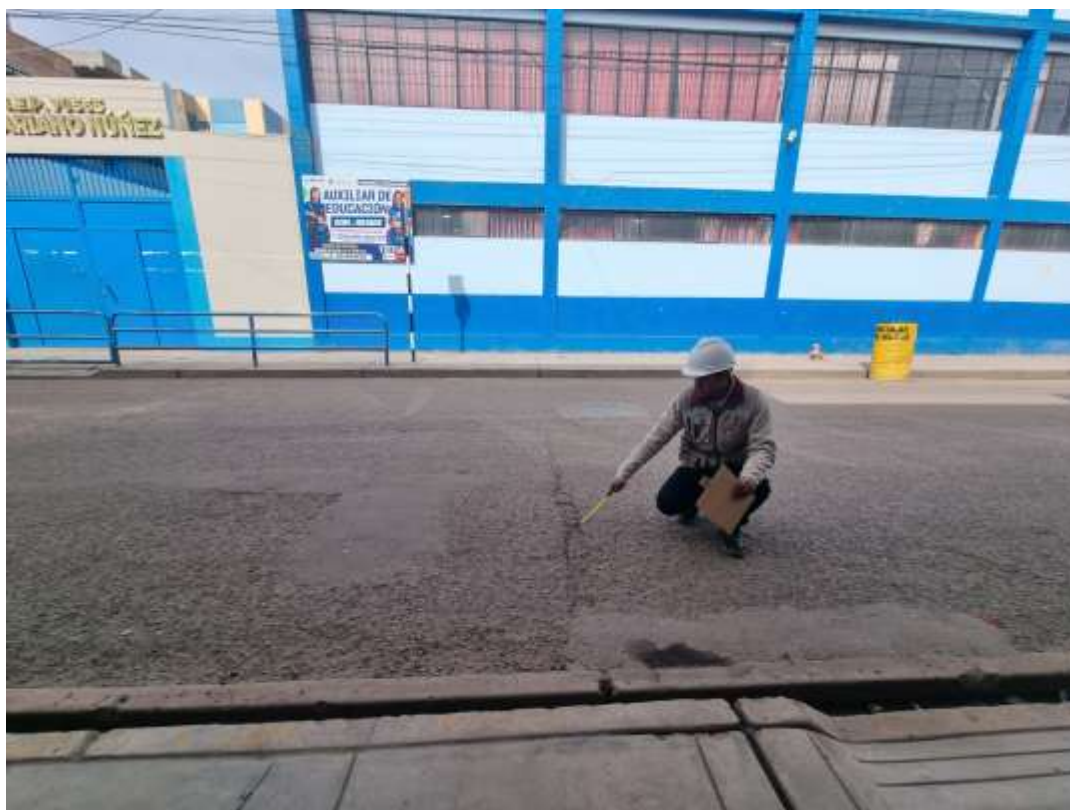
**Fotografía N° 7.** Falla ubicada en el segmento 7.

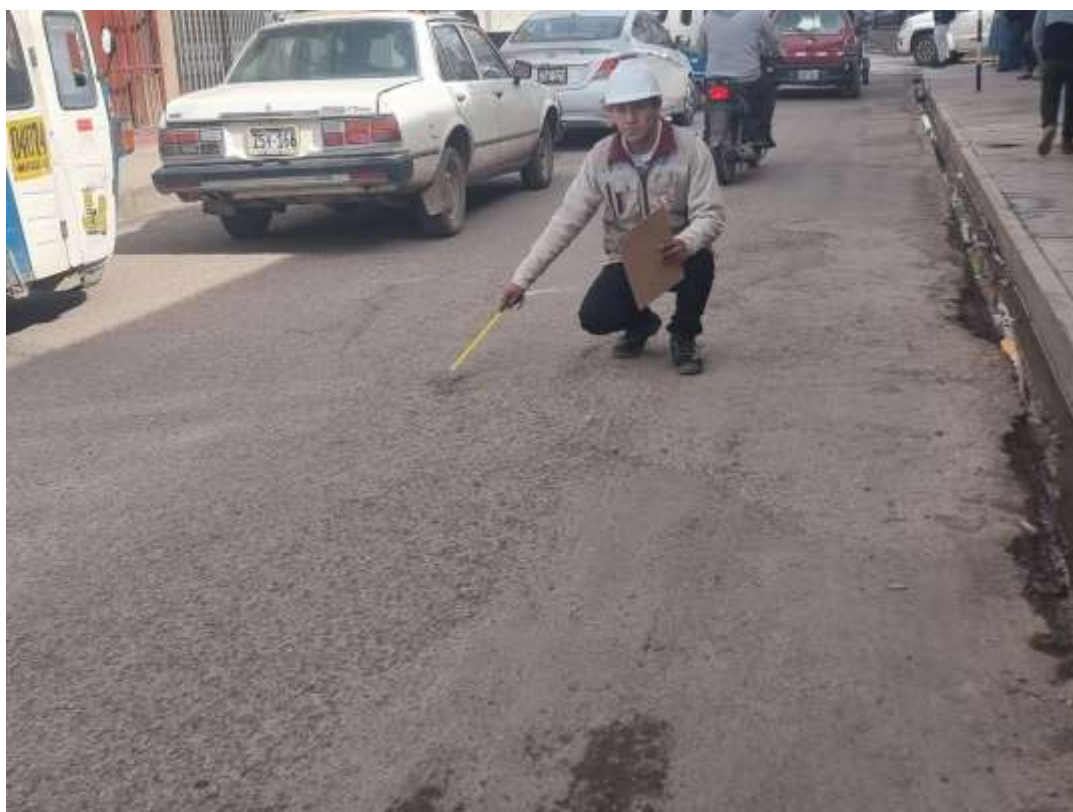
**Fotografía N° 8.** Falla ubicada en el segmento 8.

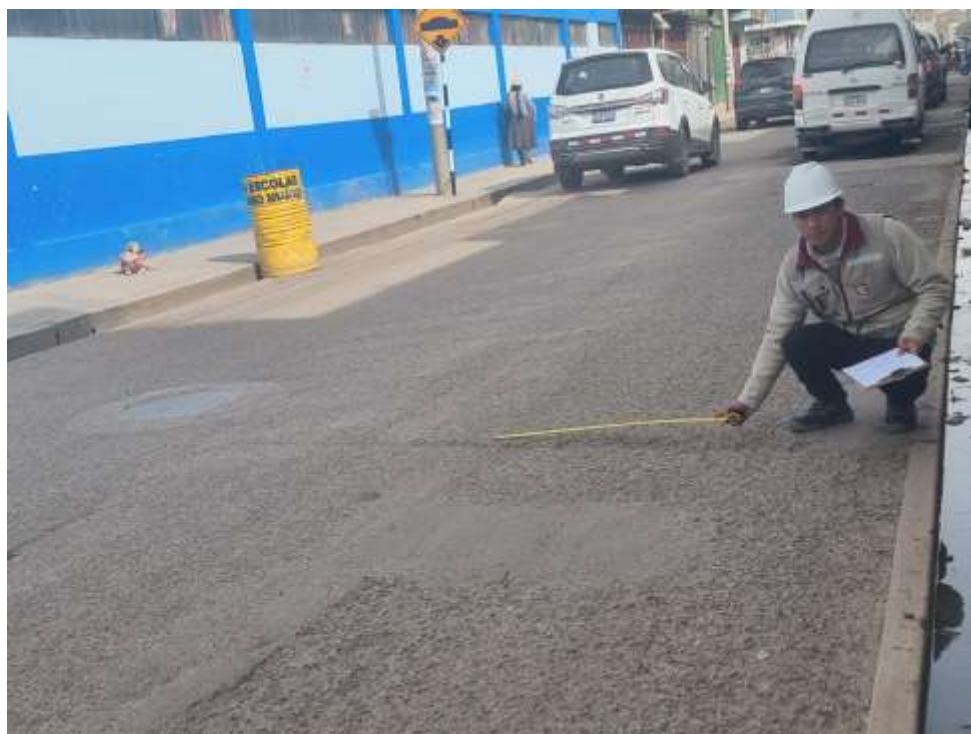
**Fotografía N° 9.** Falla ubicada en el segmento 9.

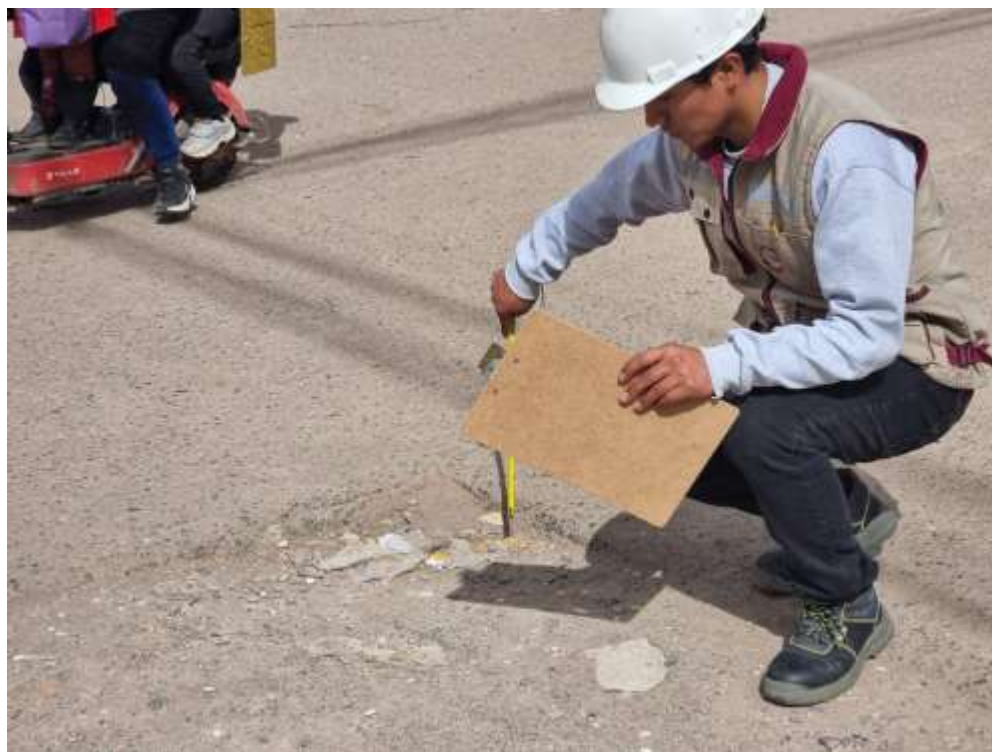
**Fotografía N° 10.** Falla ubicada en el segmento 10.
