**ESTUDIO PATOLÓGICO Y REDISEÑO ESTRUCTURAL DE LA
EDIFICACIÓN DE CONCRETO ARMADO DEL CENTRO
EDUCATIVO LAS MERCEDES - JULIACA 2024**

TESIS PRESENTADA POR:

Bach. ANDERSON CHOQUE CHUQUIMIA

JULIACA - PERÚ
2025

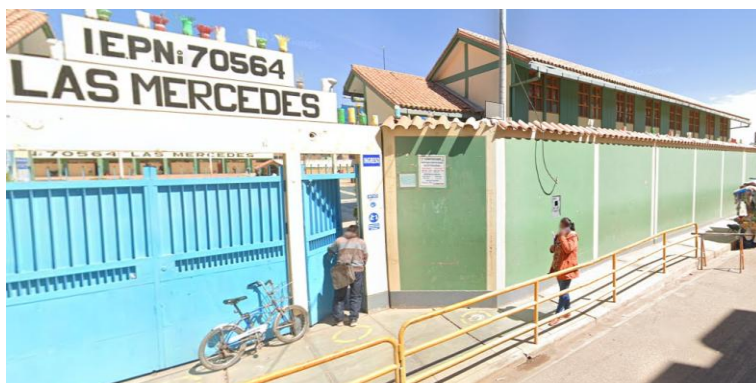
Figura 1.

Vista 01 frontal de evidencias de la infraestructura

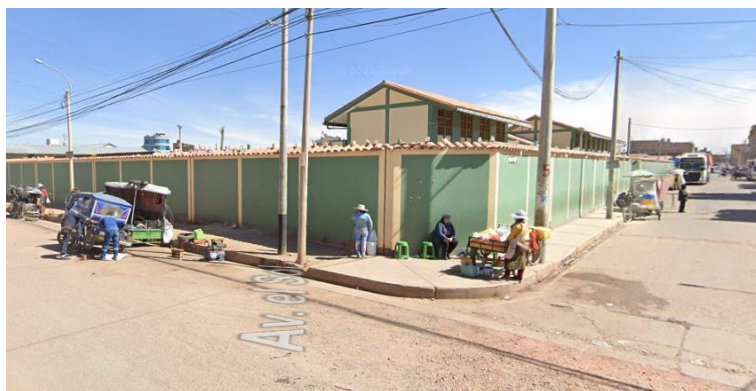
Figura 2.

Vista 02 frontal de evidencias de la infraestructura

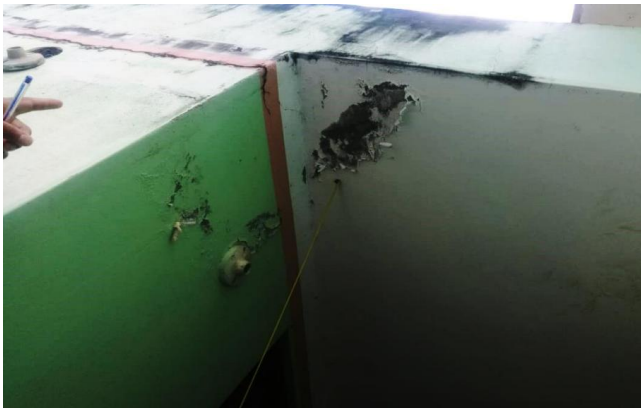
Figura 13.

Vista de humedad.

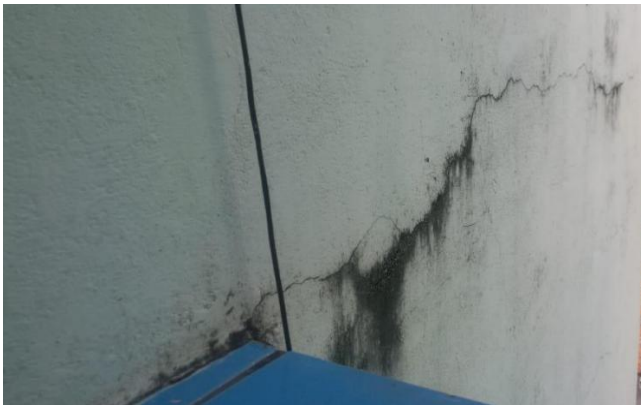
Figura 14.

Vista de fisuras.

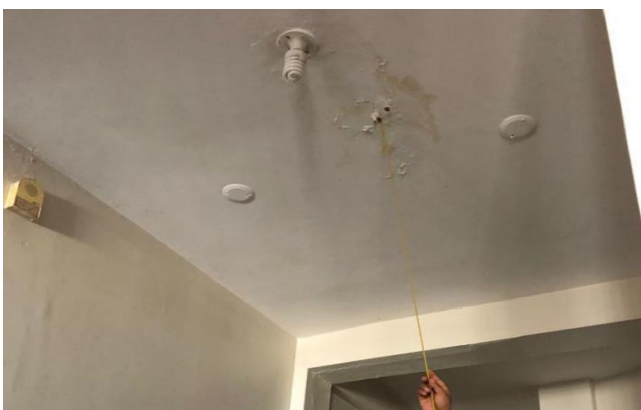
Figura 15.

Vista de humedad en la losa.

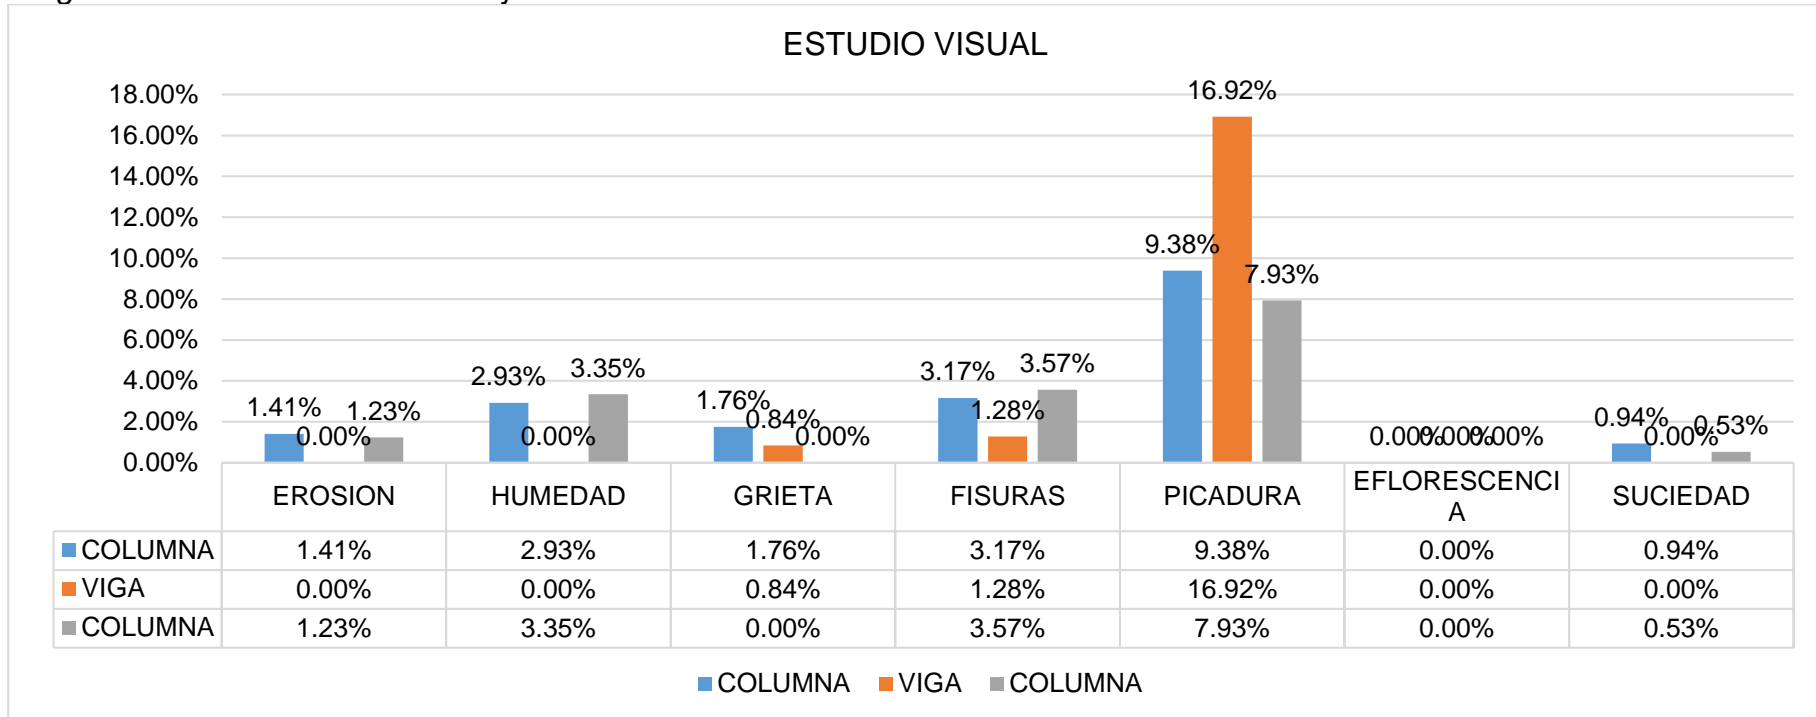
Figura 16.
Diagrama de Estudio visual en el eje A-A.

Interpretación, en la **Tabla 4** y **Figura 16** En el eje A-A se exponen los hallazgos de evaluaciones visuales de las patologías en las partes estructurales de los edificios, encontrándose la mayor proporción de patologías se encuentra en la viga, picaduras con 16.92%, lo cual se encuentra en escala LEVE.

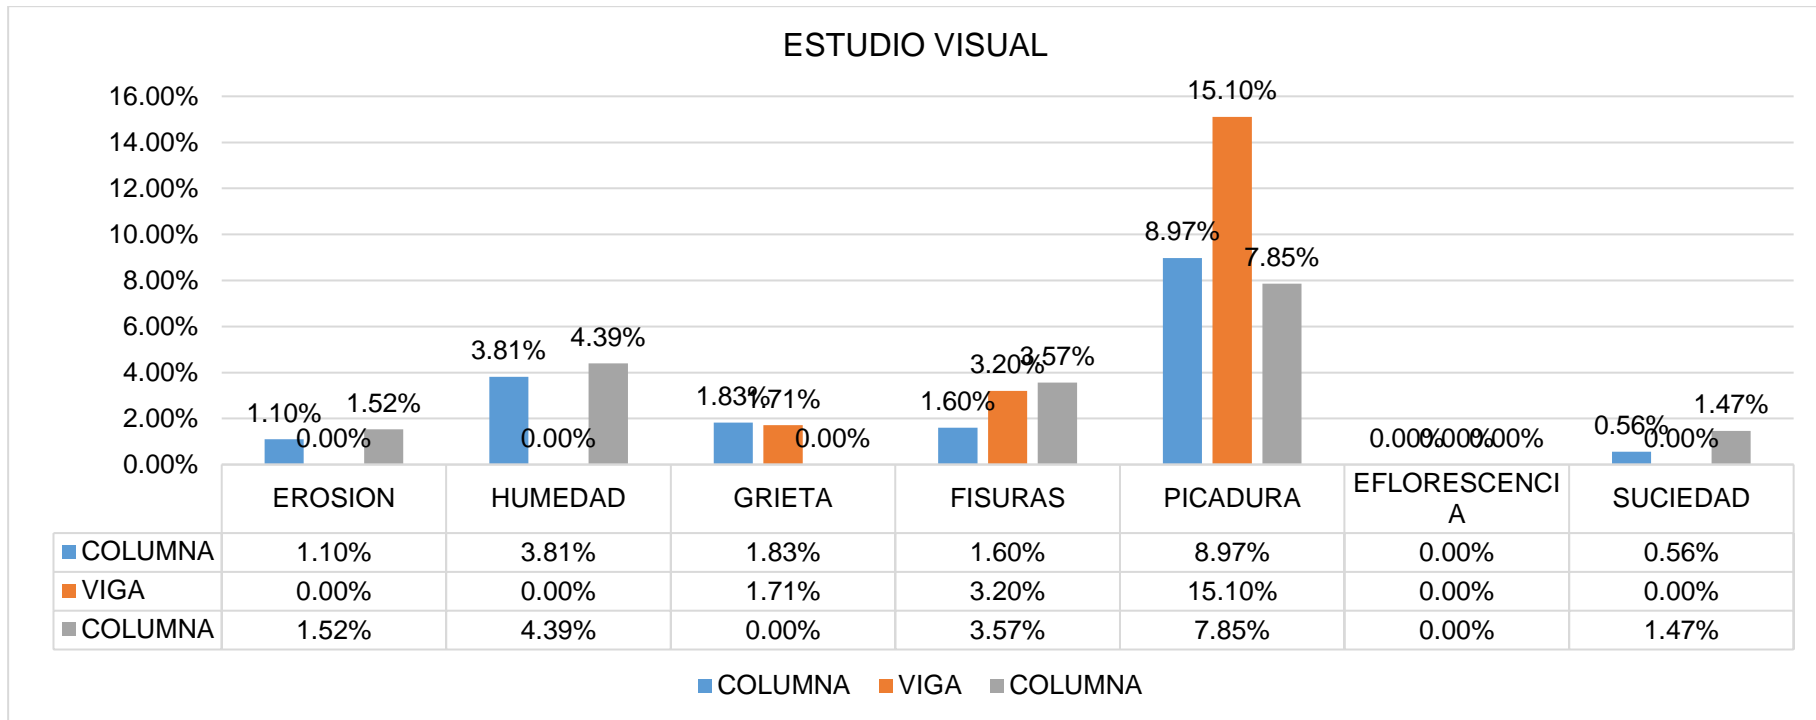
Figura 17.

Interpretación, en la **Tabla 5** según los resultados de evaluaciones visuales de las patologías en los componentes estructurales de los edificios en el eje B-B, los edificios con mayor proporción de patologías se encuentra en la viga, picaduras con 15.10%, lo cual se encuentra en escala LEVE.

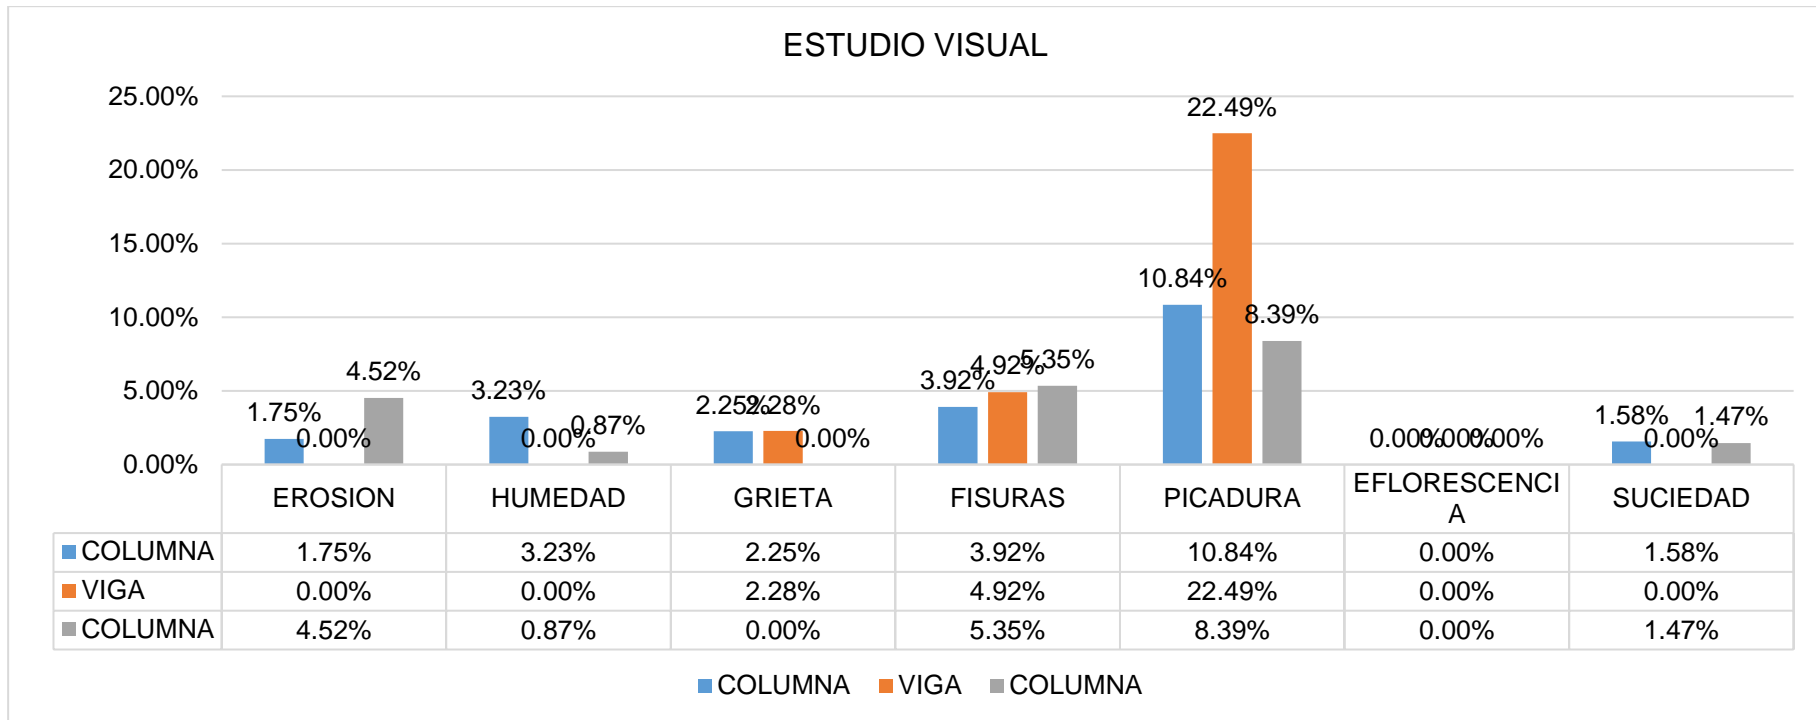
Figura 18.

Interpretación, en la **Tabla 6** se muestra la información de evaluaciones visuales de las patologías en los componentes estructurales de los edificios en el eje C-C, evidenciando que la mayor proporción de patologías se encuentra en la viga, picaduras con 22.49%, lo cual se encuentra en escala MODERADO.

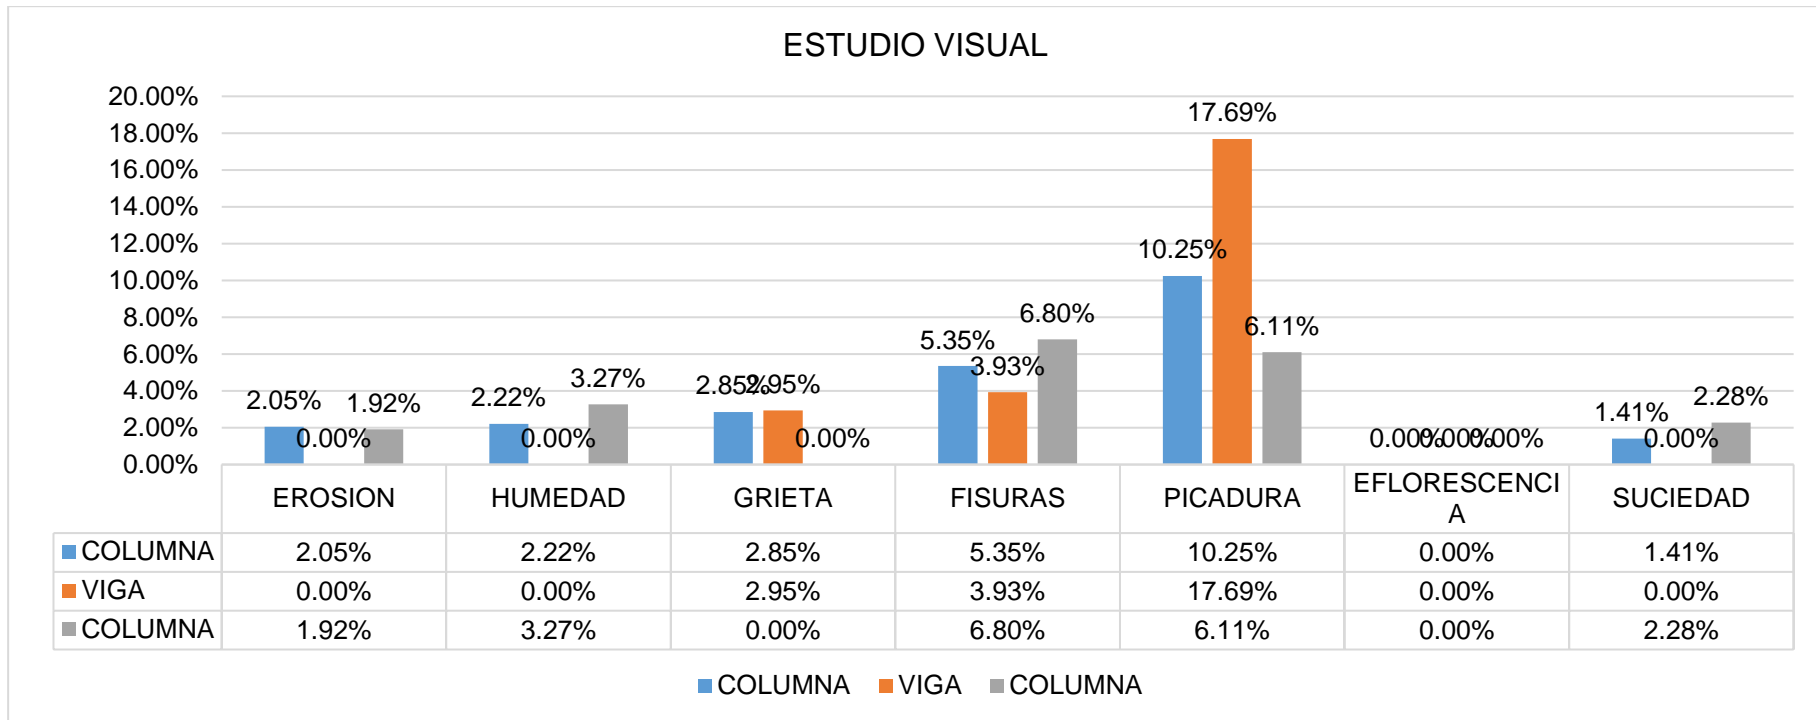
Figura 19.

Interpretación, en la **Tabla 7**, se tiene en el eje D-D se muestran los resultados de evaluaciones visuales de las patologías en las partes estructurales de los edificios, encontrándose la mayor proporción de patologías se encuentra en la viga, picaduras con 17.69%, lo cual se encuentra en escala LEVE.

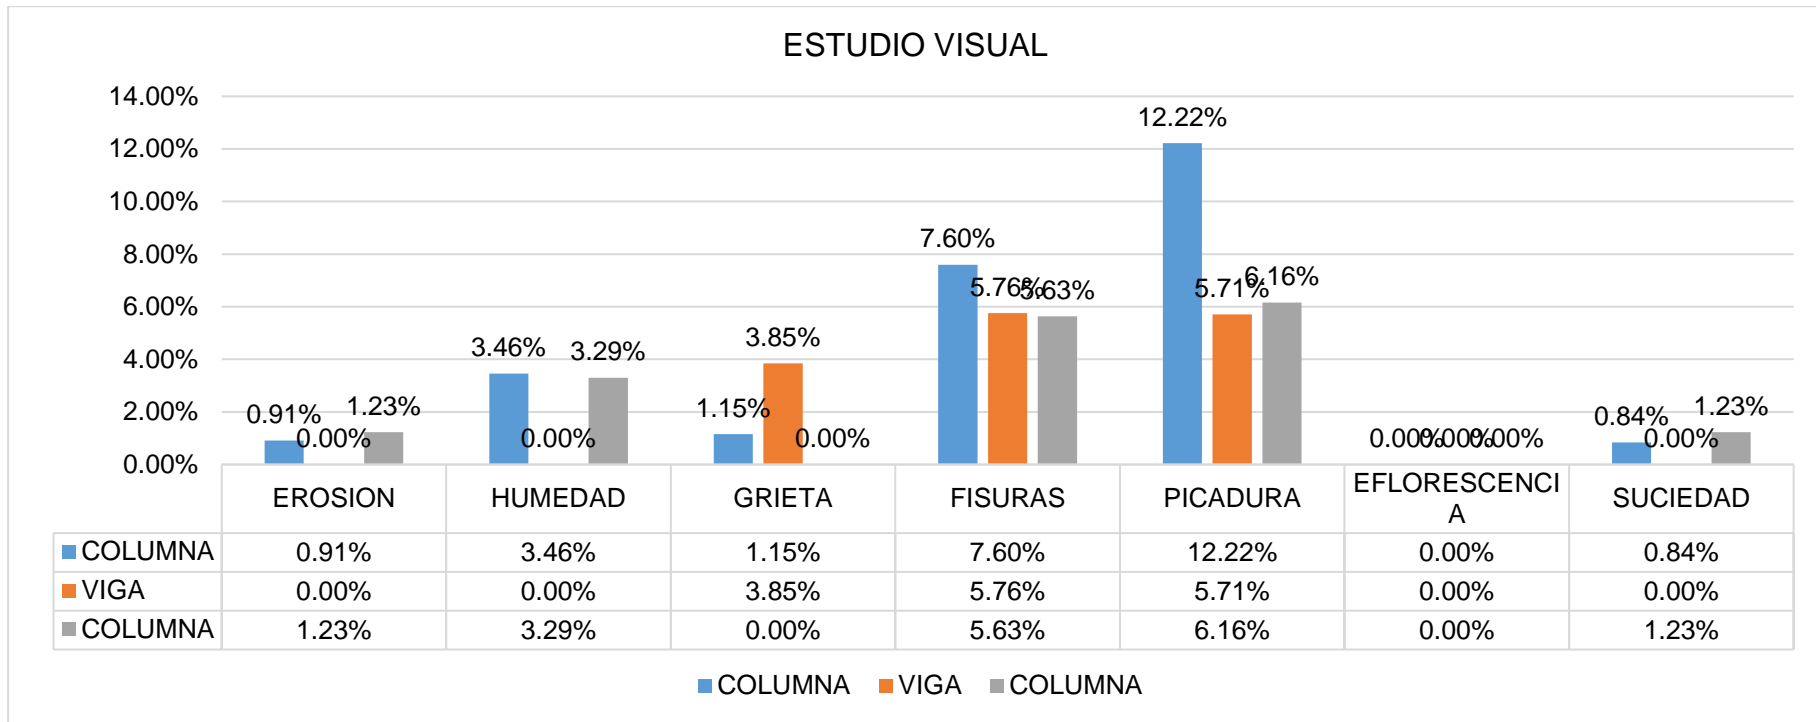
Figura 20.

Interpretación, en la **Tabla 8**, se muestra la información de evaluaciones visuales de las patologías en los componentes estructurales de los edificios en el eje E-E, evidenciando que la mayor proporción de patologías se encuentra en las columnas, picaduras con 12.22%, lo cual se encuentra en escala MODERADO

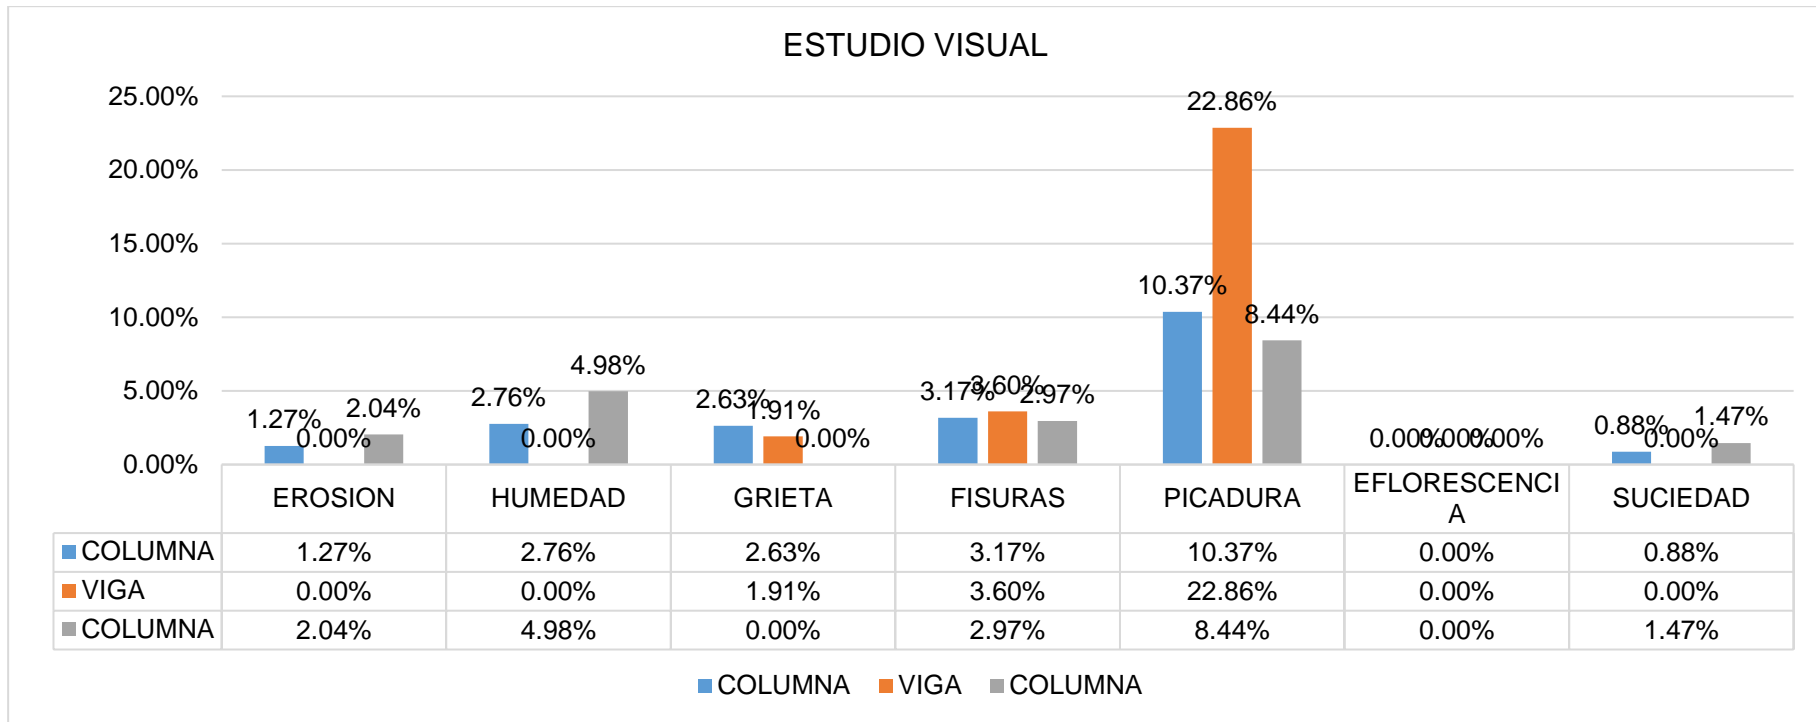
Figura 21.

Interpretación, en la **Tabla 9**, se muestran los resultados de evaluaciones visuales de las patologías en las partes estructurales de los edificios, encontrándose la mayor proporción de patologías se encuentra en la viga, picaduras con 22.86%, lo cual se encuentra en escala MODERADO.

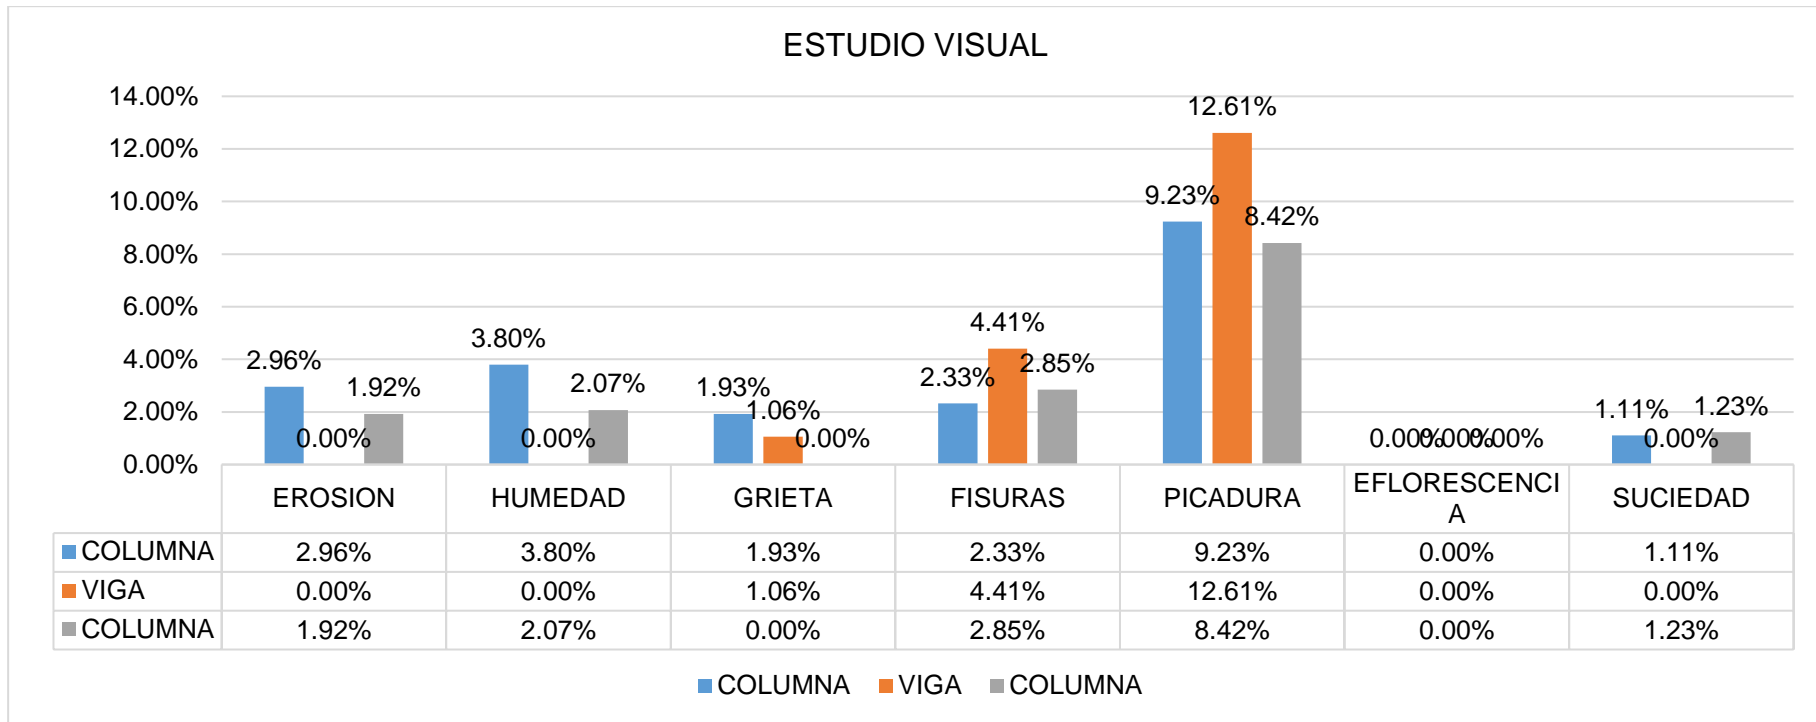
Figura 22.

Interpretación, en la **Tabla 10,** se muestra la información de evaluaciones visuales de las patologías en los componentes estructurales de los edificios en el eje G-G, evidenciando que la mayor proporción de patologías se encuentra en la viga, picaduras con 12.61%, lo cual se encuentra en escala LEVE.

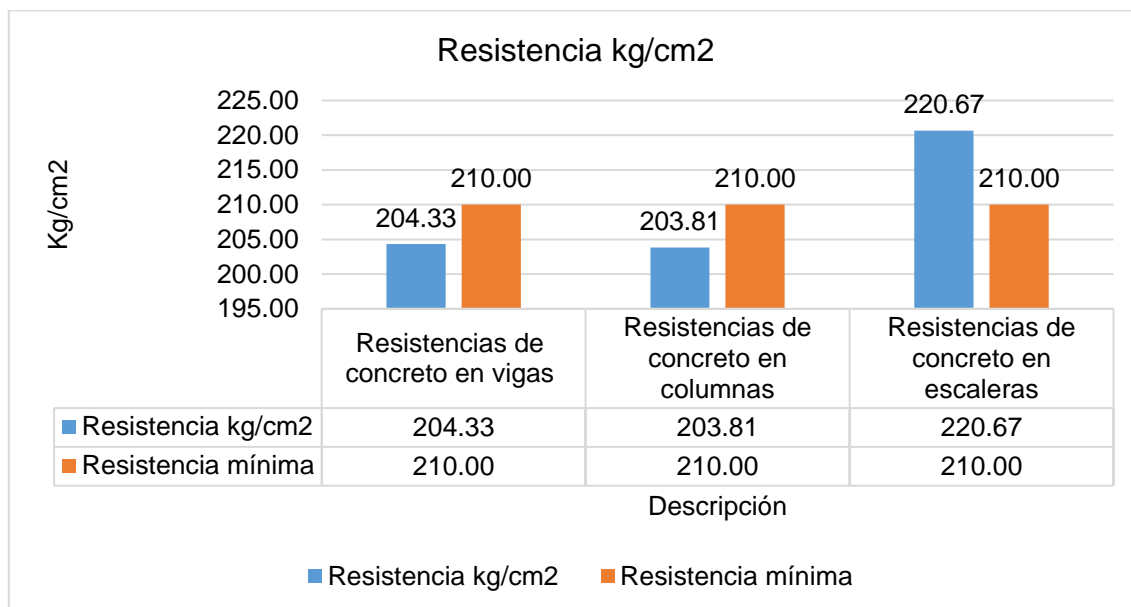
Figura 26.

Interpretación. En la **Tabla 26** y **Figura 26**, se aprecia los hallazgos obtenidos del análisis de resistencia de los concretos en los diferentes elementos
