UNIVERSIDAD ANDINA

**ANÁLISIS DE LA CONDICIÓN SUPERFICIAL DEL PAVIMENTO
MEDIANTE EL MANUAL AMERICANO DE INSPECCIÓN
VISUAL EN VÍAS DE ALTO TRANSITO DEL
DISTRITO DE SAN MIGUEL, 2024**

Bach. HUBER JUAN VALERO MENDOZA

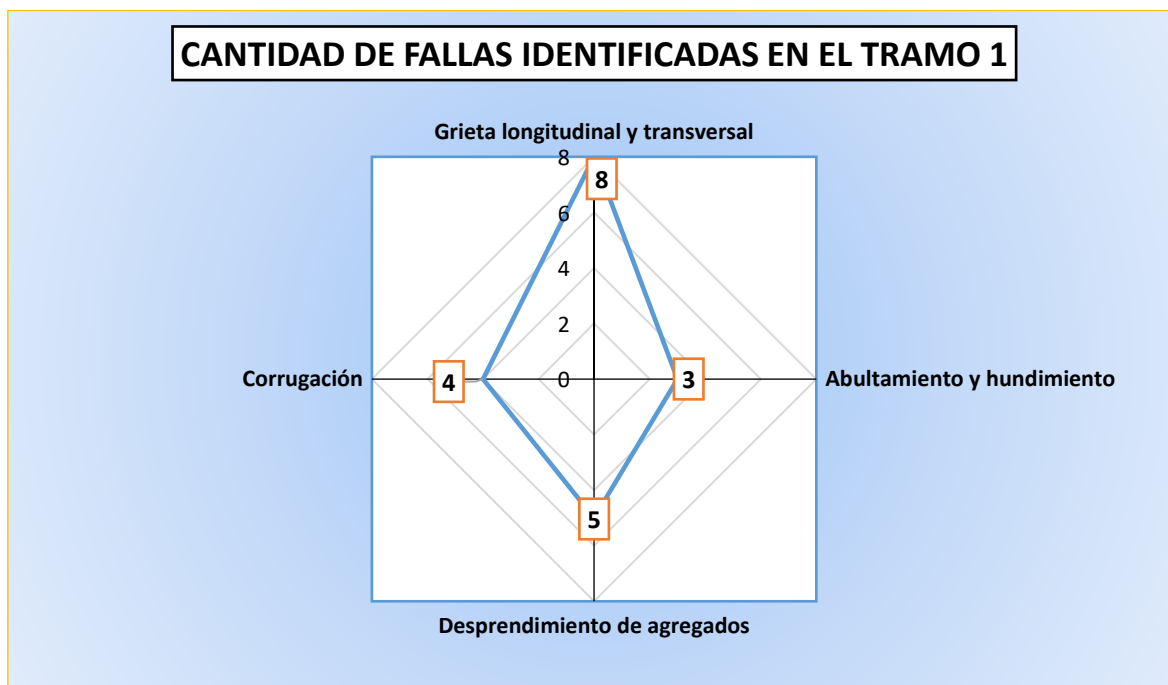
Figura 5

Se muestra las fallas identificadas en el tramo 1, destacando cinco tipos: grieta longitudinal y transversal (8), abultamiento y hundimiento (3), desprendimiento de agregados (5), corrugación (4) y corrosión (5).

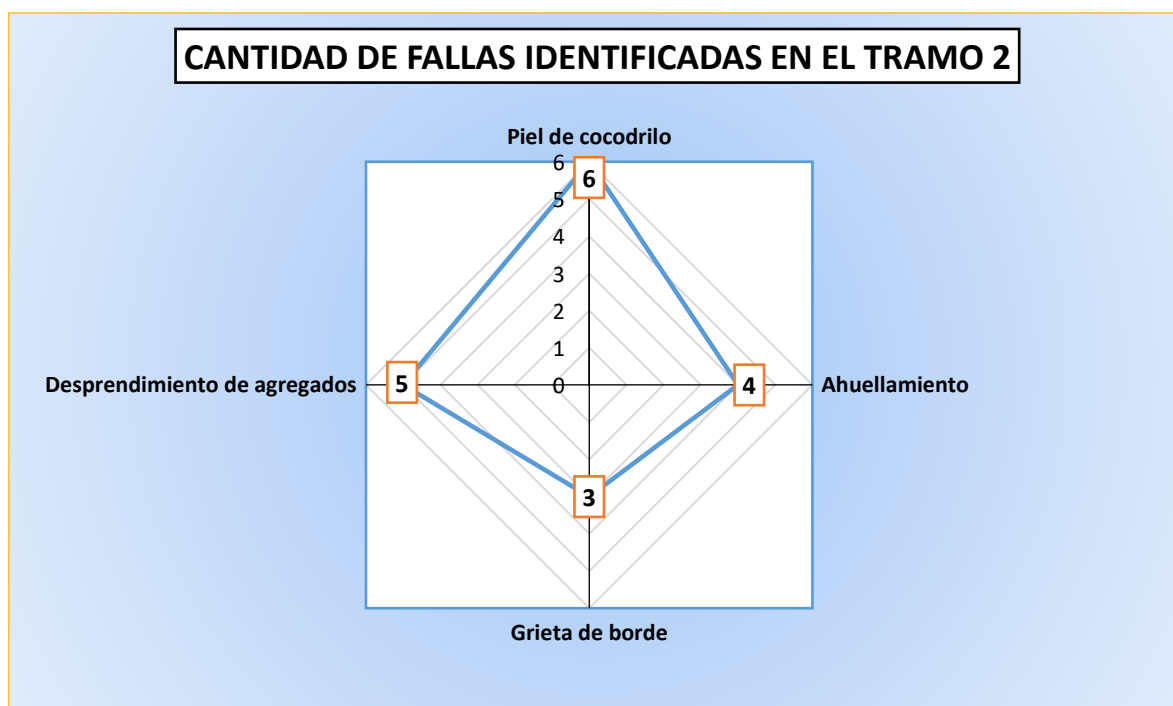
Figura 6

Se muestra las fallas identificadas en el tramo 2, con los siguientes tipos y cantidades: piel de cocodrilo (6), ahuellamiento (4), desprendimiento de agregados (5) y grieta de borde (3). La falla más común en este tramo es la piel de cocodrilo.

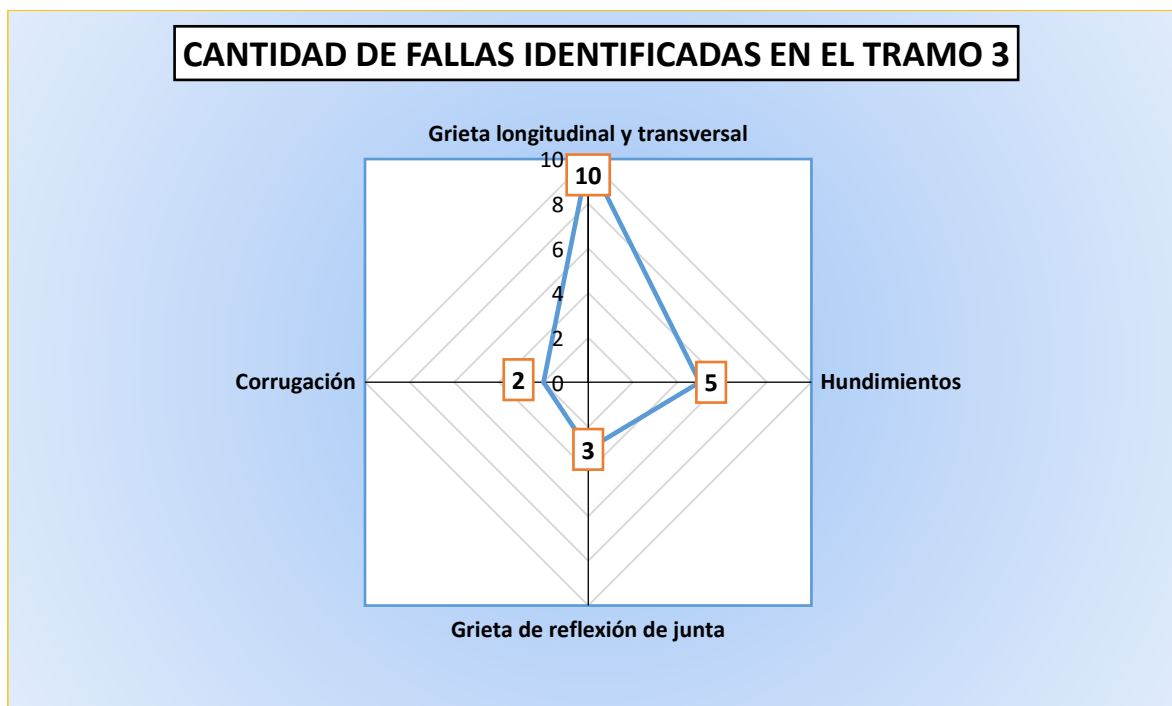
Figura 7

Se muestra las fallas identificadas en el tramo 3, destacando los siguientes tipos y cantidades: grieta longitudinal y transversal (10), hundimientos (5), grieta de reflexión de junta (3) y corrugación (2). La grieta longitudinal y transversal es la falla más frecuente en este tramo.

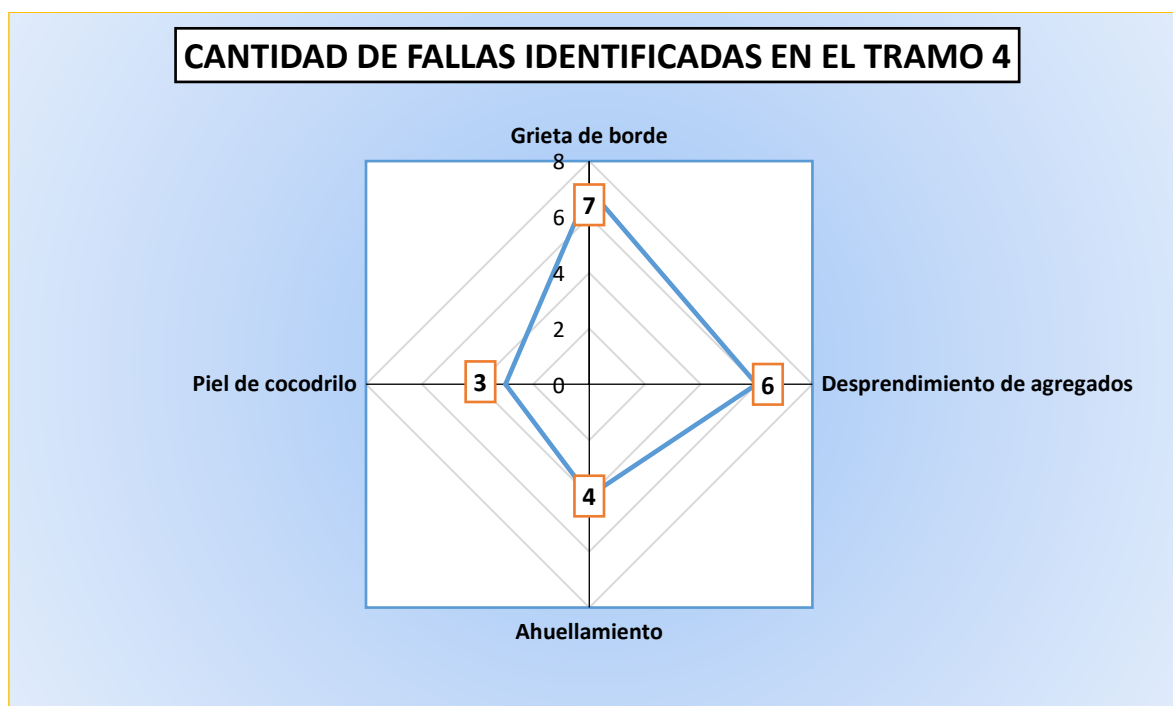
Figura 8

Se muestra las fallas identificadas en el tramo 4, con los siguientes tipos y cantidades: grieta de borde (7), desprendimiento de agregados (6), ahuellamiento (4) y piel de cocodrilo (3). La grieta de borde es la falla más frecuente en este tramo.

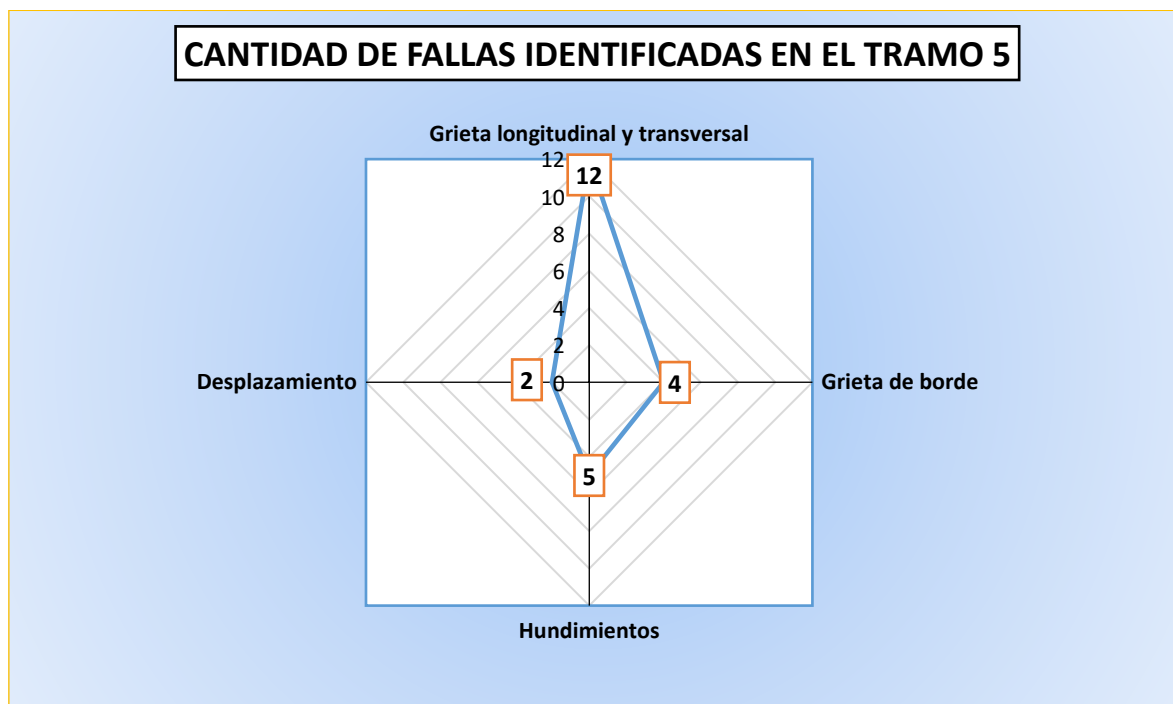
Figura 9

Se muestra las fallas identificadas en el tramo 5, con las siguientes cantidades: grieta longitudinal y transversal (12), hundimientos (5), grieta de borde (4) y desplazamiento (2). La grieta longitudinal y transversal es la falla más frecuente en este tramo.

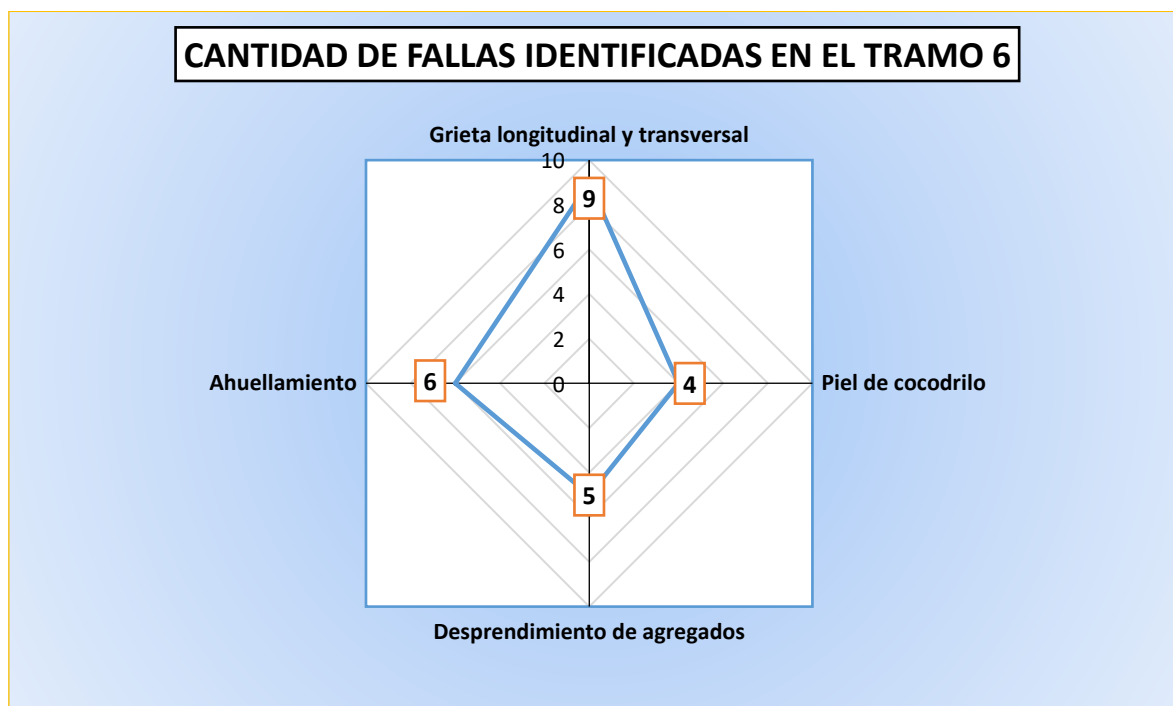
Figura 10

Se muestra las fallas identificadas en el tramo 6, destacando las siguientes cantidades: grieta longitudinal y transversal (9), ahuellamiento (6), desprendimiento de agregados (5) y piel de cocodrilo (4). La grieta longitudinal y transversal es la falla más frecuente en este tramo.

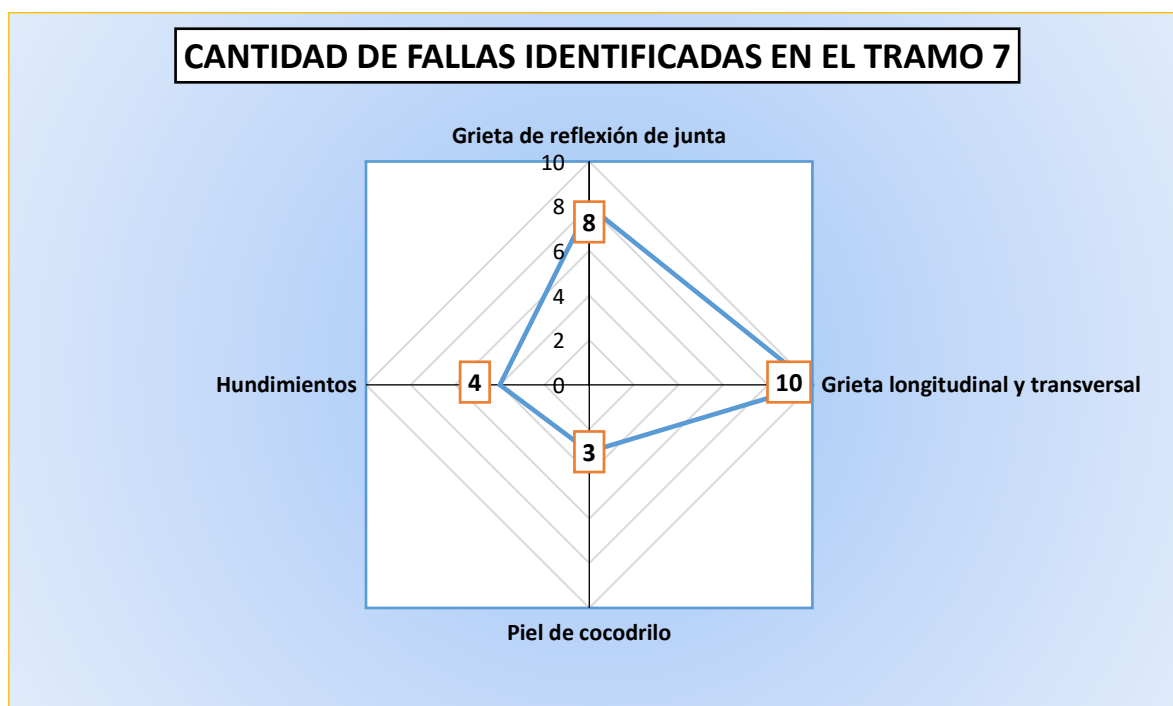
Figura 11

Se muestra las fallas identificadas en el tramo 7, con las siguientes cantidades: grieta longitudinal y transversal (10), grieta de reflexión de junta (8), hundimientos (4) y piel de cocodrilo (3). La grieta longitudinal y transversal es la falla más frecuente en este tramo.

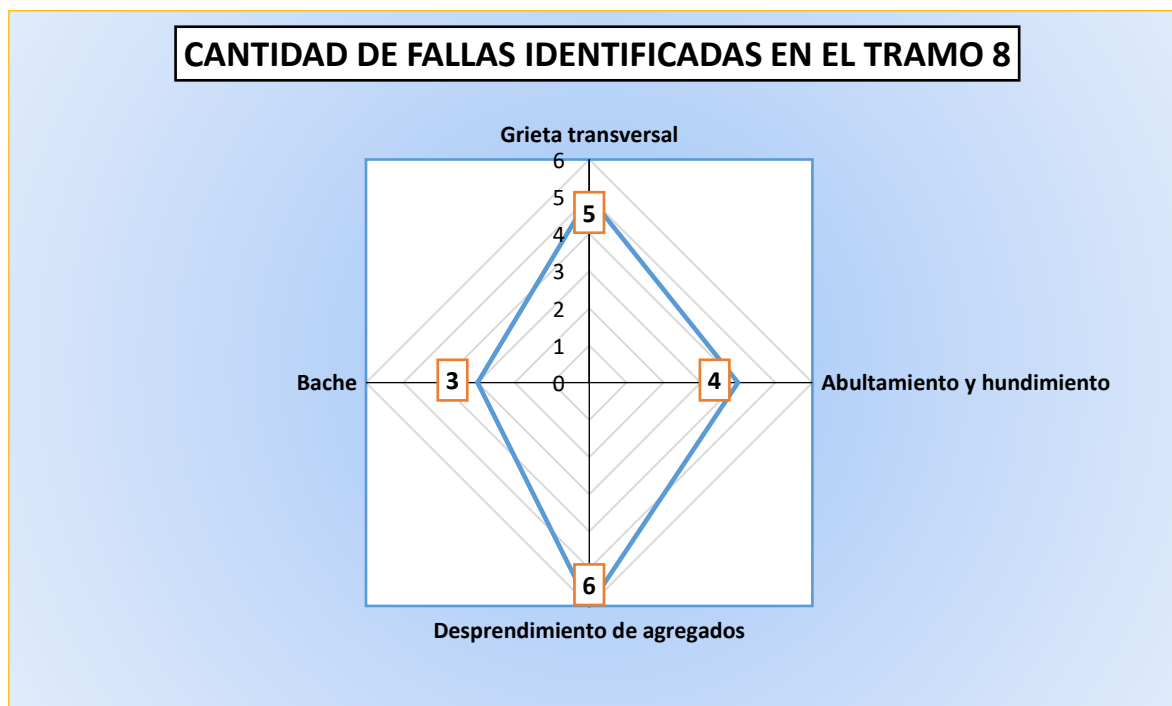
Figura 12

Se muestra las fallas identificadas en el tramo 8, con las siguientes cantidades: grieta transversal (5), desprendimiento de agregados (6), abultamiento y hundimiento (4) y bache (3). El desprendimiento de agregados es la falla más frecuente en este tramo.

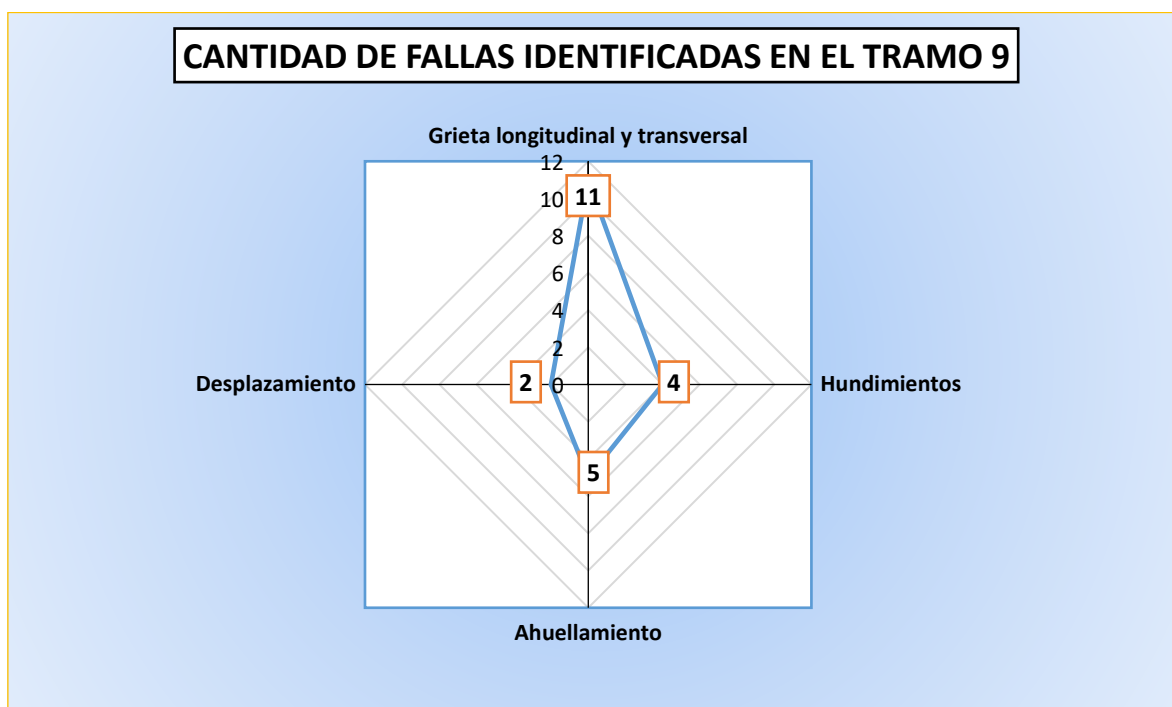
Figura 13

Se muestra las fallas identificadas en el tramo 9, con las siguientes cantidades: grieta longitudinal y transversal (11), ahuellamiento (5), hundimientos (4) y desplazamiento (2). La grieta longitudinal y transversal es la falla más frecuente en este tramo.

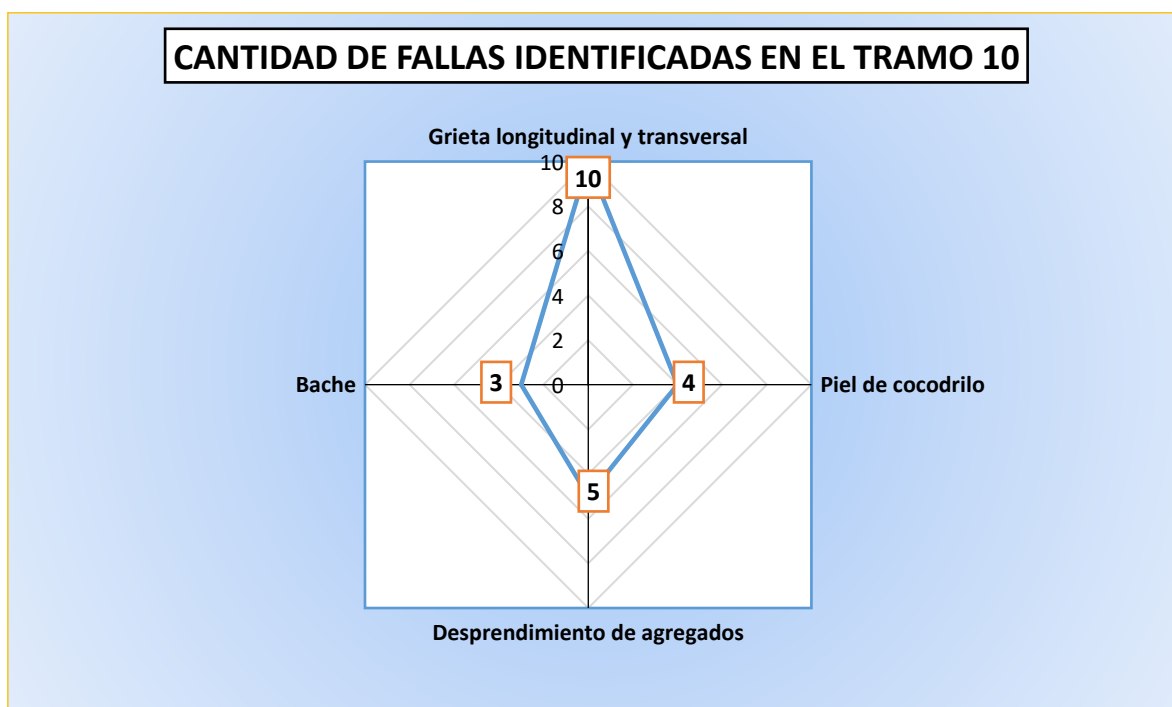
Figura 14

Se muestra las fallas identificadas en el tramo 10, con las siguientes cantidades: grieta longitudinal y transversal (10), desprendimiento de agregados (5), piel de cocodrilo (4) y bache (3). La grieta longitudinal y transversal es la falla más frecuente en este tramo.

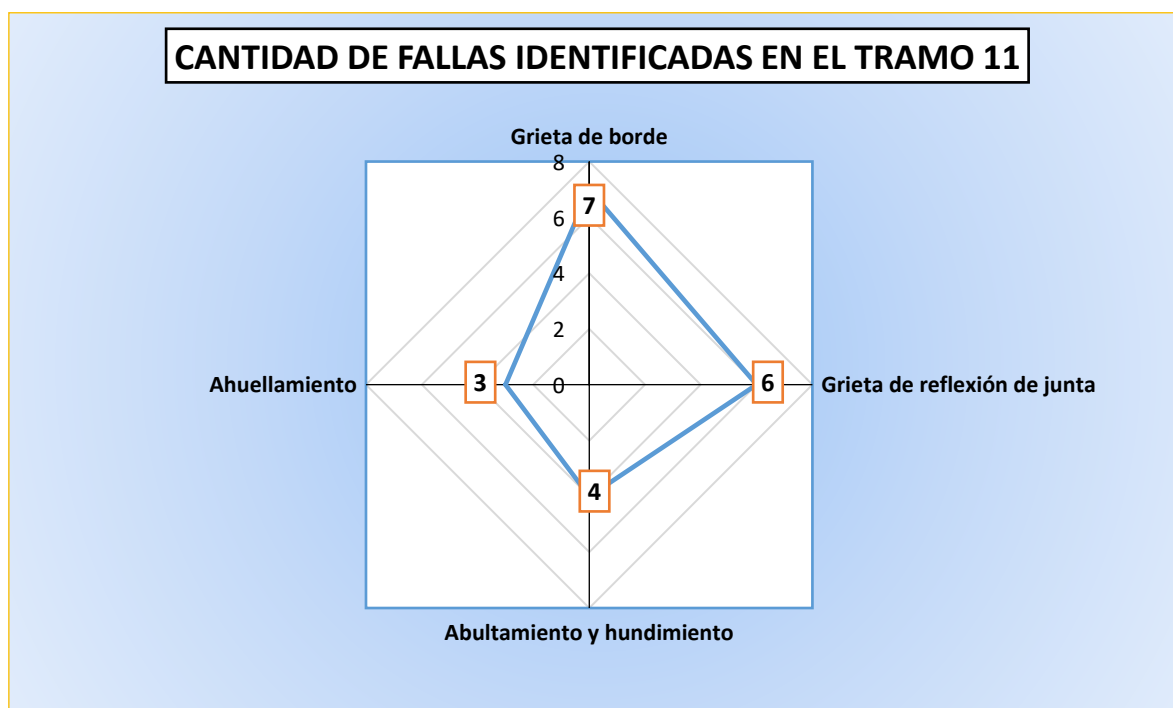
Figura 15

Se muestra las fallas identificadas en el tramo 11, con las siguientes cantidades: grieta de borde (7), grieta de reflexión de junta (6), abultamiento y hundimiento (4) y ahuellamiento (3). La grieta de borde es la falla más frecuente en este tramo.

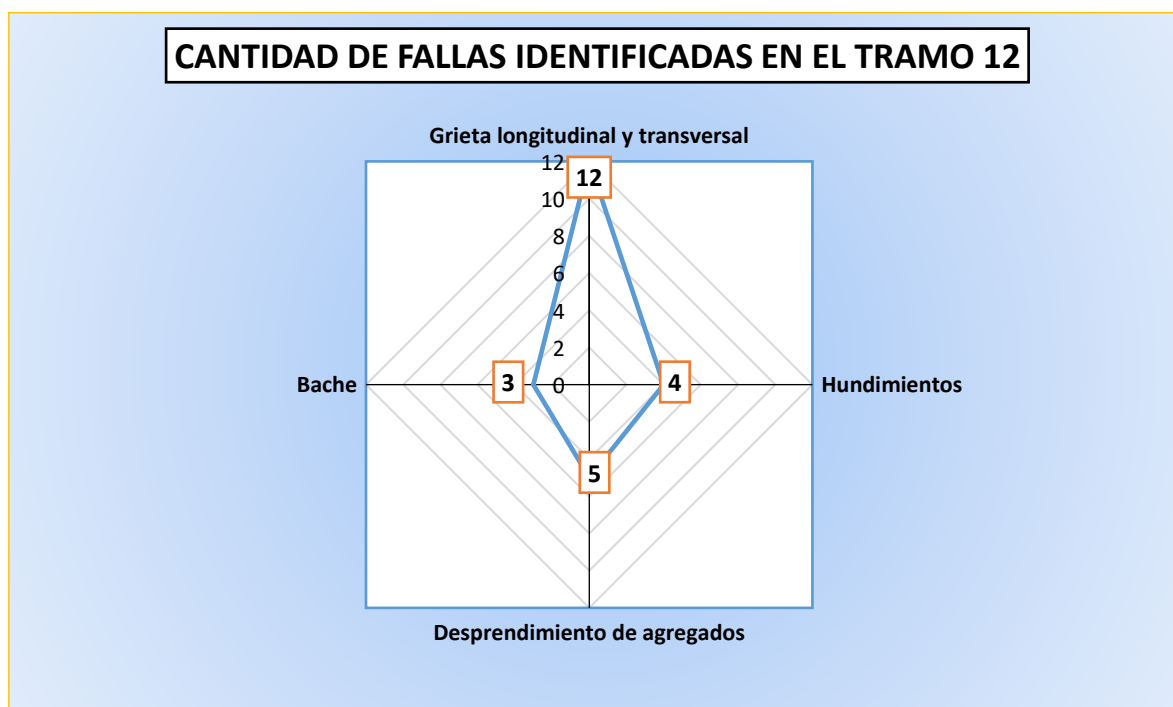
Figura 16

Se muestra las fallas identificadas en el tramo 12, con las siguientes cantidades: grieta longitudinal y transversal (12), desprendimiento de agregados (5), hundimientos (4) y bache (3). La grieta longitudinal y transversal es la falla más frecuente en este tramo.

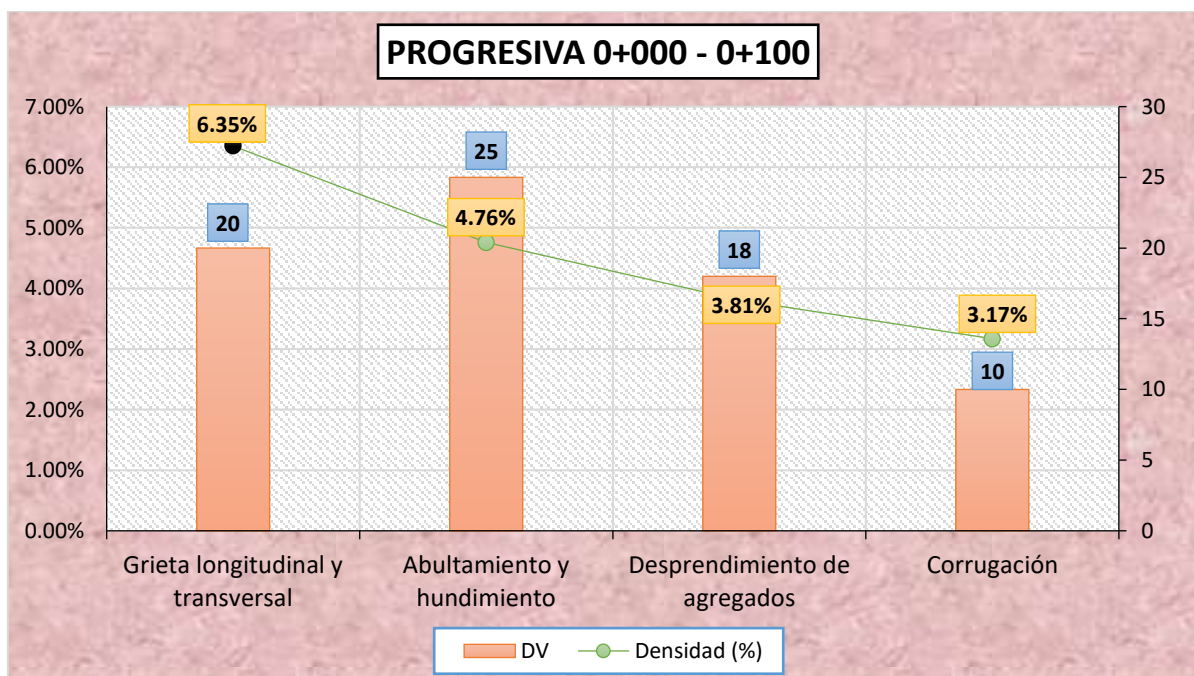
Figura 17

Se muestra la densidad y el valor deducido de las fallas en el tramo 1. La grieta longitudinal y transversal tiene la mayor densidad (6.35%) y un valor de 20, seguida del abultamiento y hundimiento con 4.76% y un valor de 25.

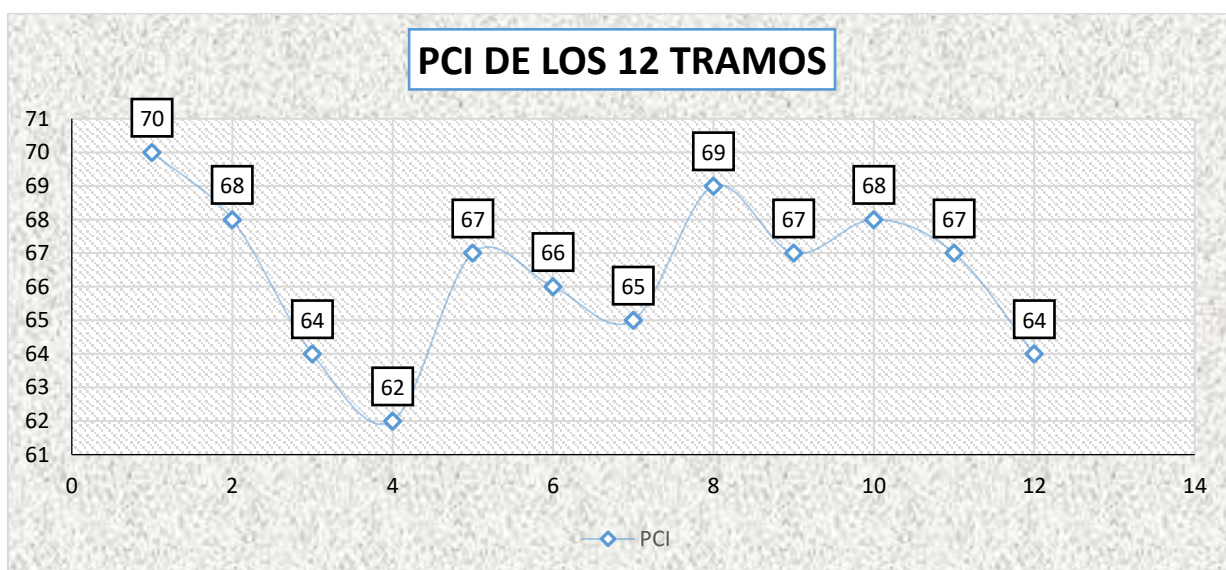
Figura 29

La imagen presenta un resumen del cálculo del PCI para los 12 tramos estudiados, destacando la diferencia en el Índice de Condición del Pavimento en cada tramo. Los

números oscilan entre 62 y 70, lo que permite identificar las circunstancias de cada zona en función de su PCI.
