**EVALUACIÓN DE LA CONDICIÓN SUPERFICIAL MEDIANTE
NORMATIVA INTERNACIONAL DE INSPECCIÓN VISUAL PARA
LA PROPUESTA DE INTERVENCIÓN DEL PAVIMENTO
FLEXIBLE DE LA VÍA JULIACA – LAMPA 2024**

Bach. JHAMIL MAYTA OCHOCHOQUE

JULIACA – PERÚ

2025

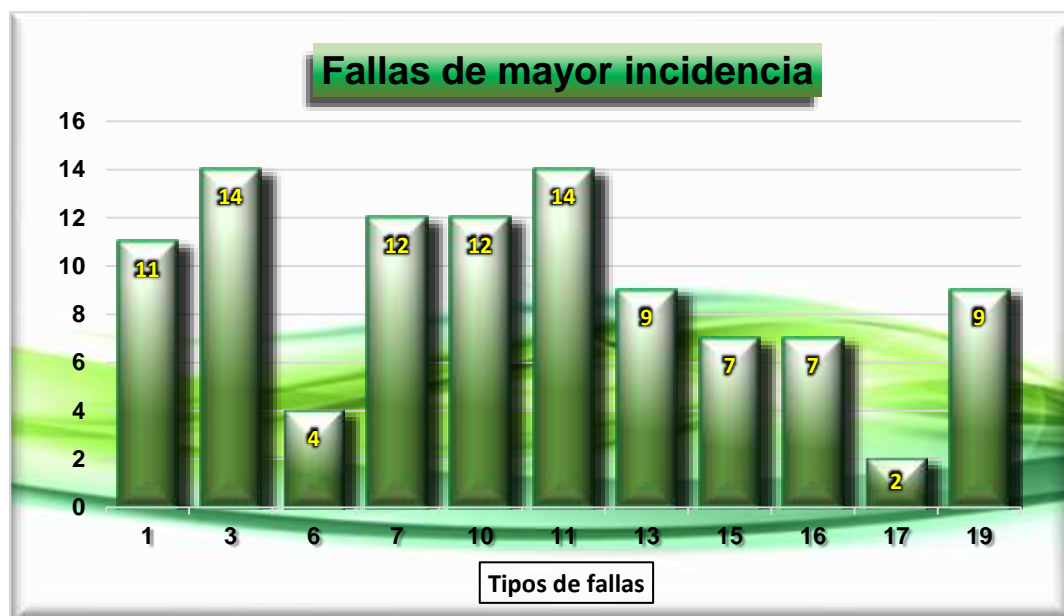
Figura 7

Frecuencia de los tipos de fallas

La figura presenta las fallas de mayor recurrencia en la vía que conecta Juliaca con Lampa. Entre los defectos más comunes identificados se encuentran el agrietamiento en bloque y los parches, los cuales representan un 14% de las incidencias registradas.

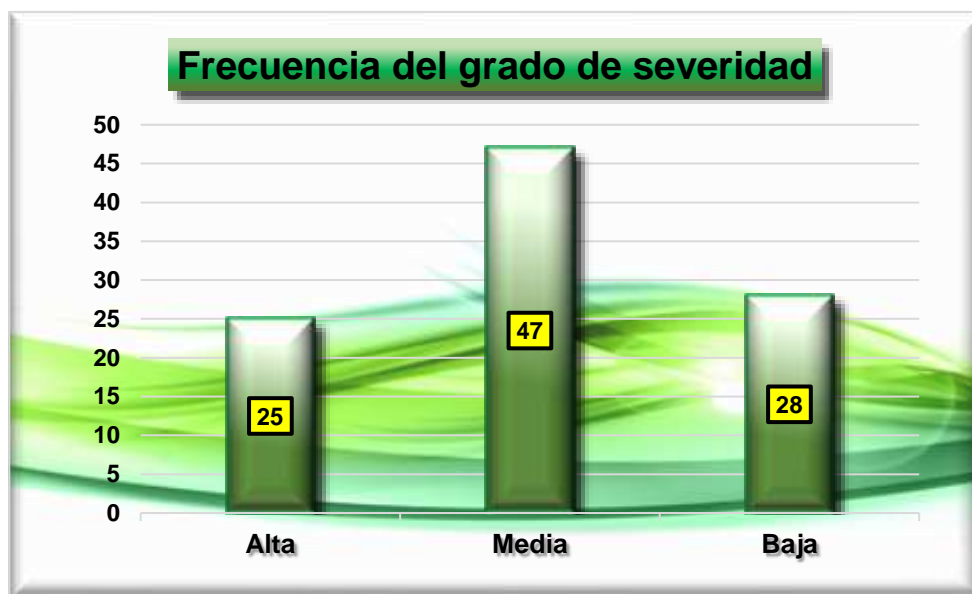
Figura 8

Frecuencia del grado de severidad en las fallas

En la figura se evidencia que las fallas con severidad media (M) son las más predominantes en la vía Juliaca - Lampa, registrándose un total de 27 casos. Esto resalta la necesidad de implementar medidas de mantenimiento preventivo para evitar un deterioro mayor. Por otro lado, las fallas de severidad leve (L) presentan una menor incidencia, con 16 casos reportados, lo que indica un impacto reducido en la condición general de la vía. Finalmente, las fallas de severidad alta (H) son las menos frecuentes, con 14 casos registrados; sin embargo, su atención es prioritaria debido al riesgo que representan para la infraestructura vial.

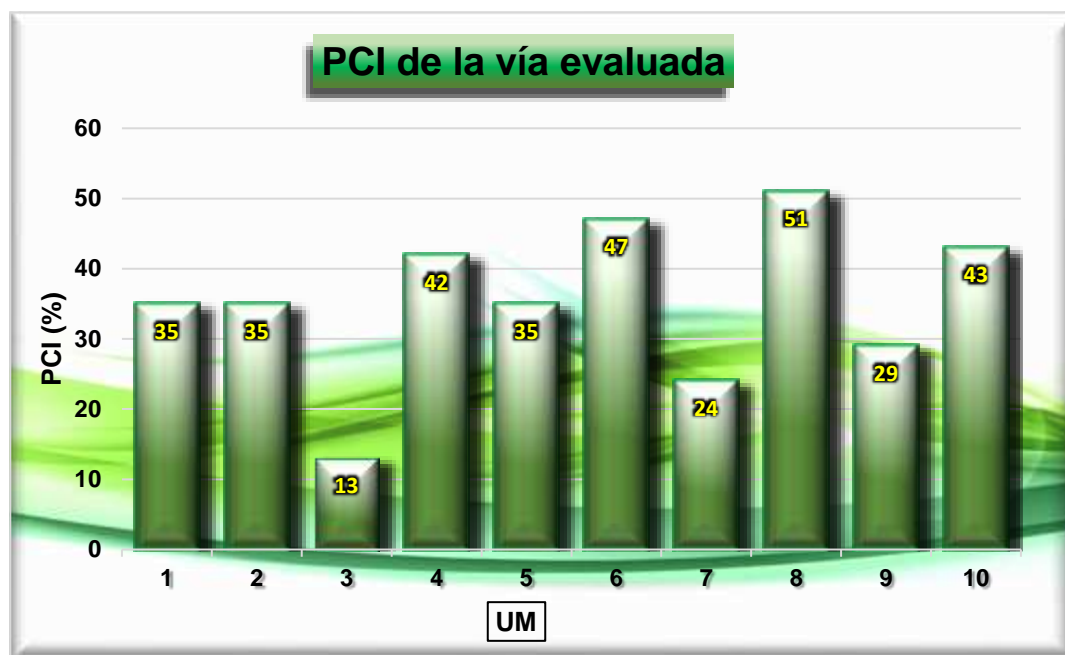
Figura 9

PCI de la vía evaluada.

La figura ilustra el estado del pavimento flexible en la vía Juliaca - Lampa, basado en el análisis de 10 muestras recolectadas. A través de esta evaluación, se determina la condición de la superficie vial utilizando el Índice de Condición de Pavimento (PCI), permitiendo así una mejor comprensión de su nivel de deterioro y la necesidad de mantenimiento.
